# Asbestinventarisatattest

Rogaarden 33, 3130 Begijnendijk

Attestnummer : 20260717-000170.000

Uitgegeven op : 17.07.2026

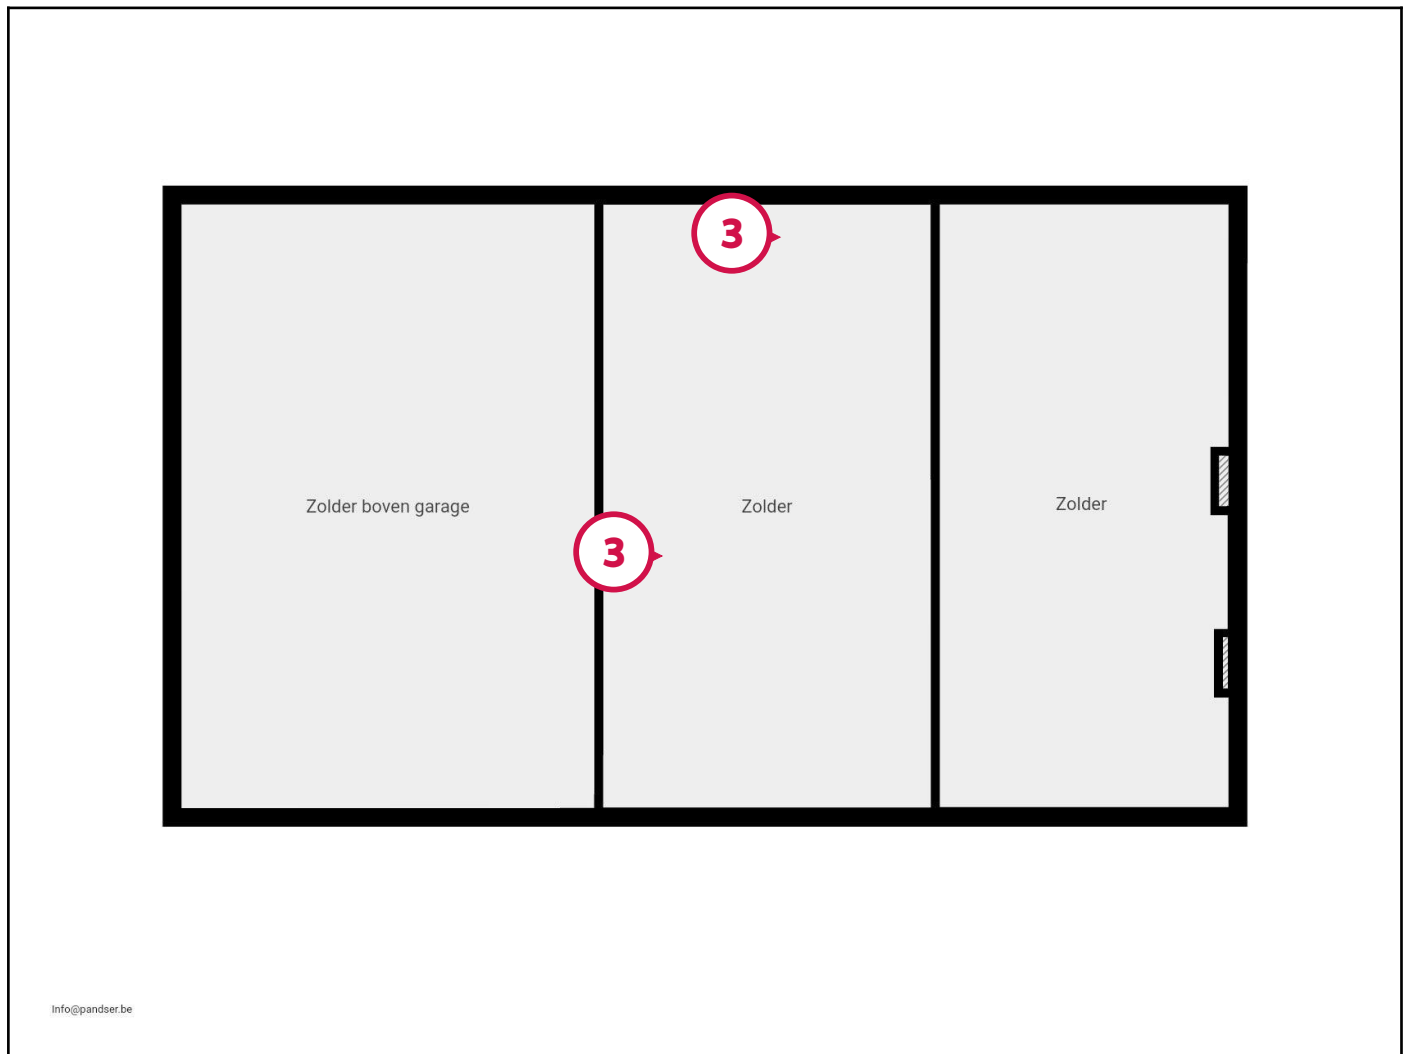
## Plan 1.9: Zolder: platen

| Beschrijving | Type | Actie |
|---|---|---|
| 3. Afval (vlakke platen op zolder) | Asbestmateriaal | Dringend verwijderen |

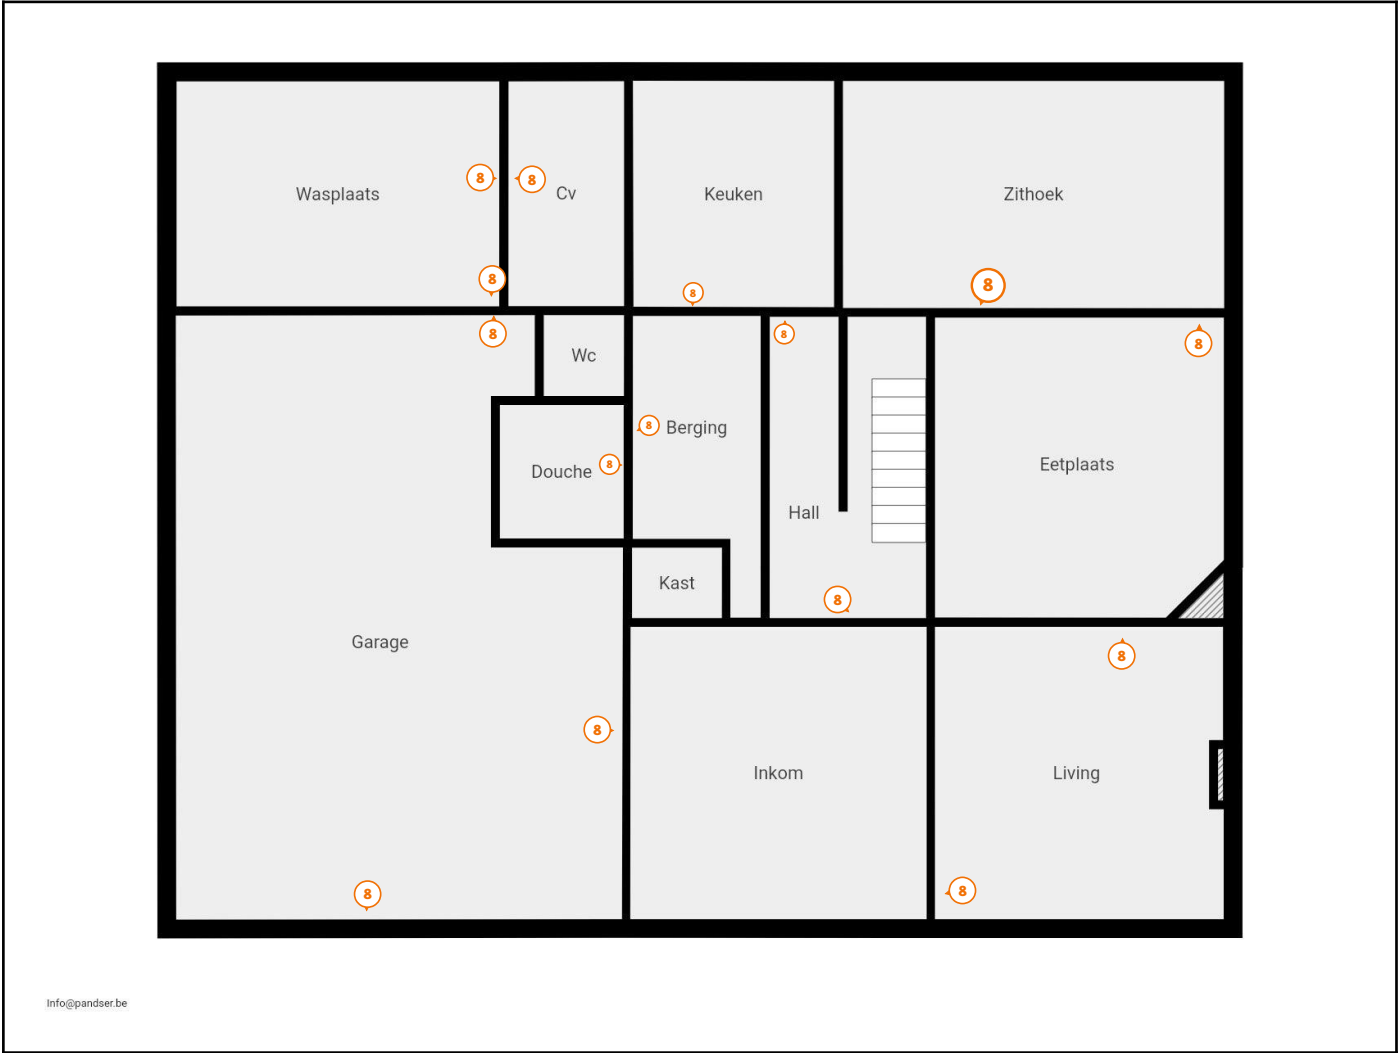
# Plan 1.10: Gelijkvloers: bakelieten schakelaars

| Beschrijving | Type | Actie |
|---|---|---|
| 8. Bakeliet schakelaars/stopcontacten | Asbestmateriaal | Verwijderen |

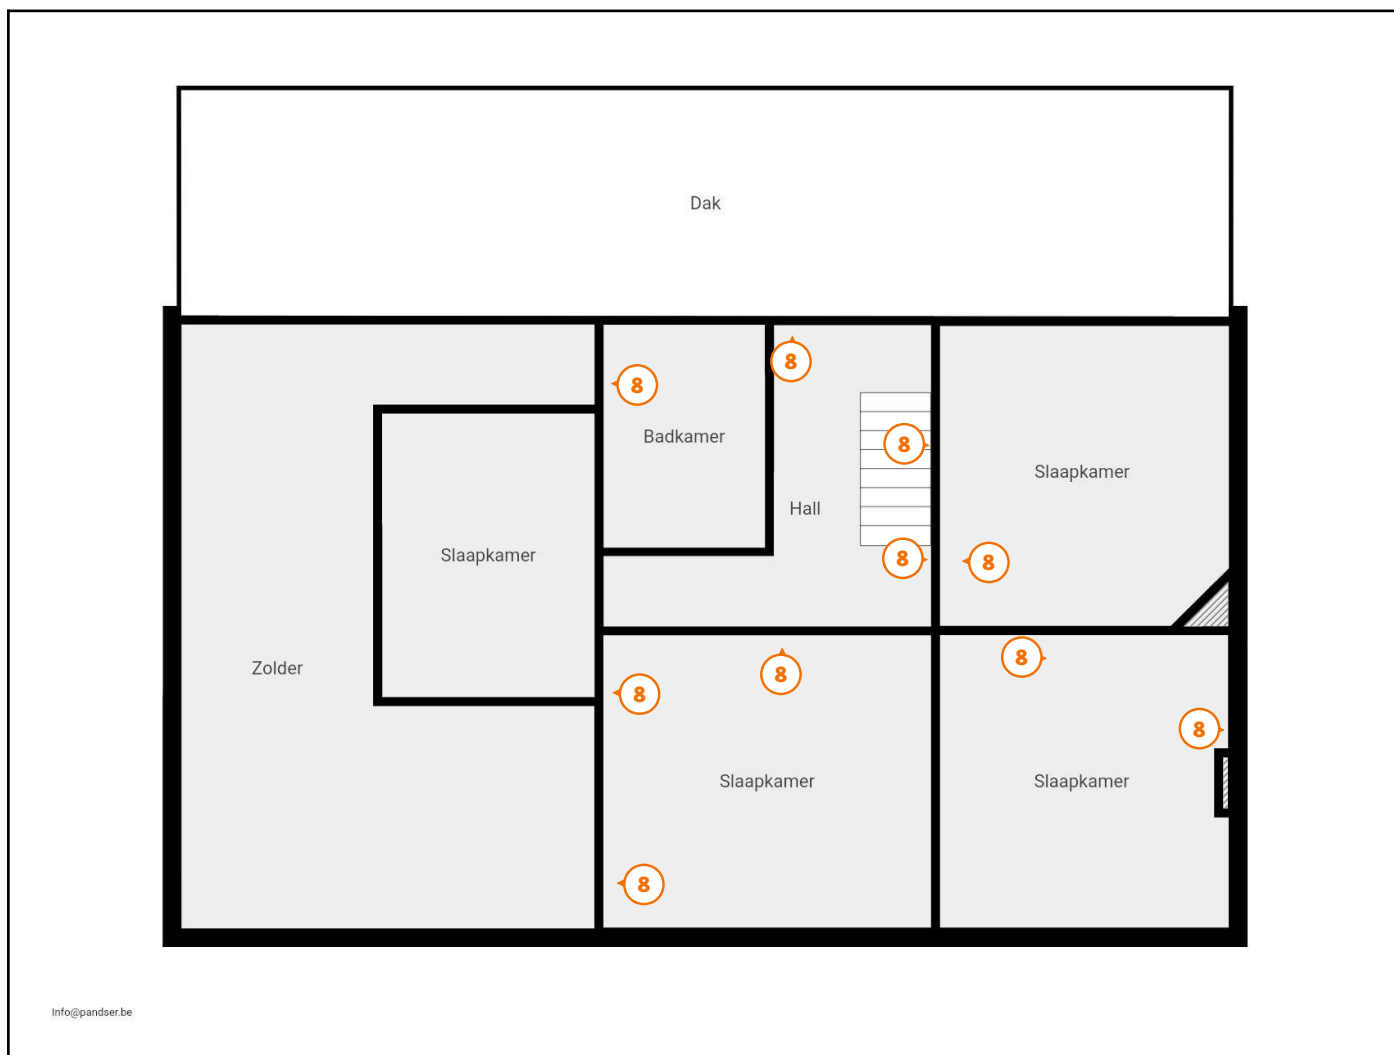
## Plan 1.11: 1e verdiep: bakelieten schakelaars

| Beschrijving | Type | Actie |
|---|---|---|
| 8. Bakeliet schakelaars/stopcontacten | Asbestmateriaal | Verwijderen |

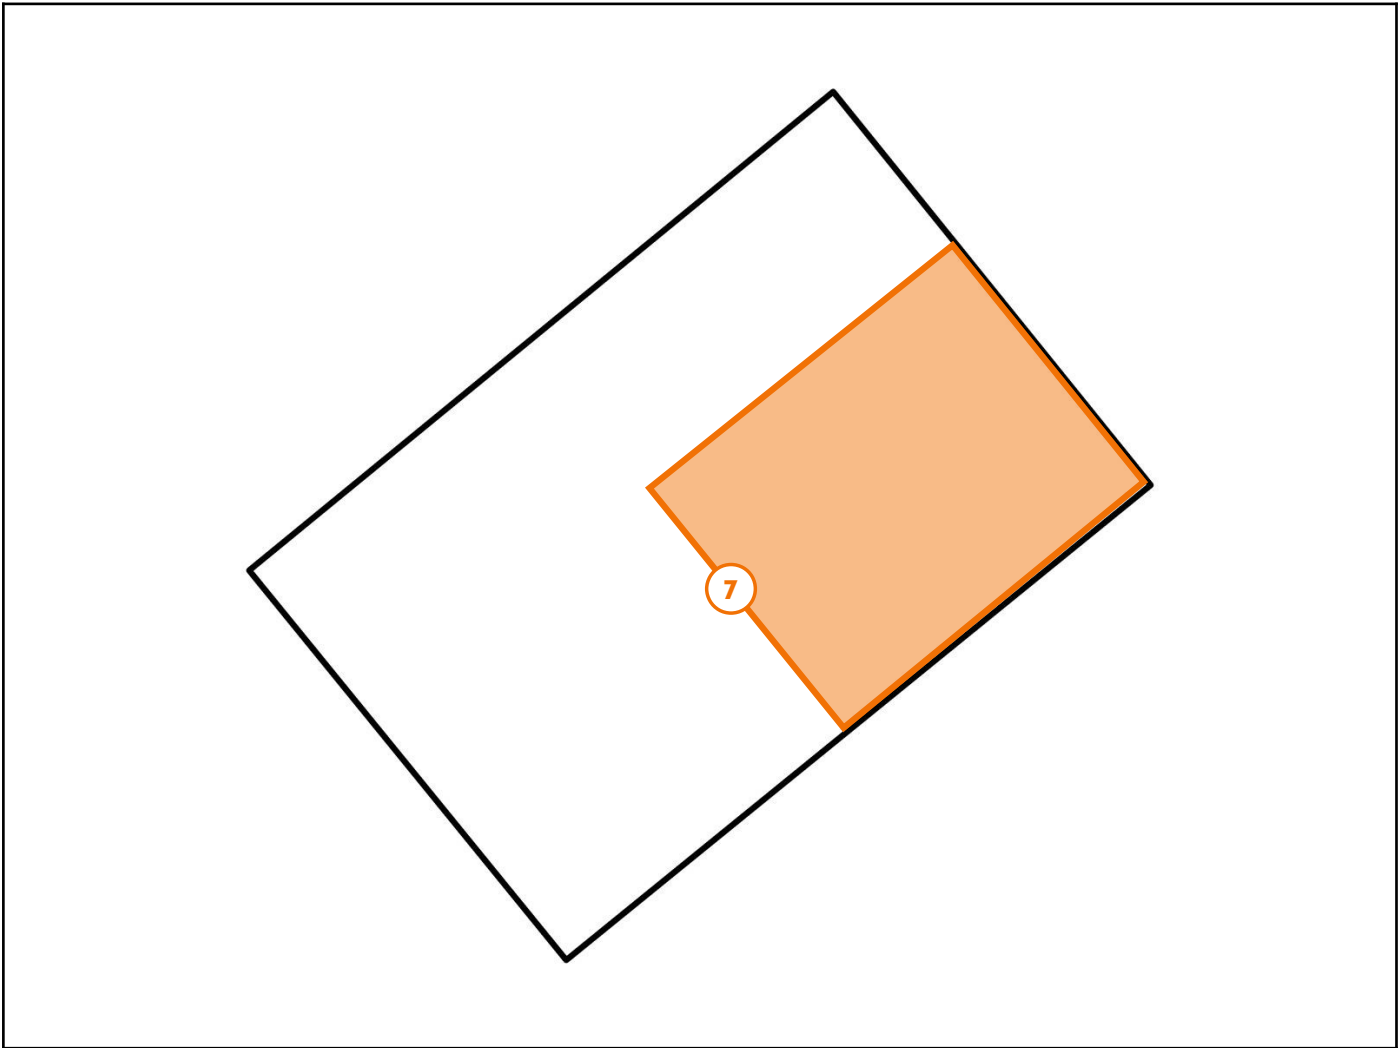
# Plan 1.13: Dak: asbestleien

| Beschrijving | Type | Actie |
|---|---|---|
| 7. Dak bestaande uit leien | Asbestmateriaal | Verwijderen |

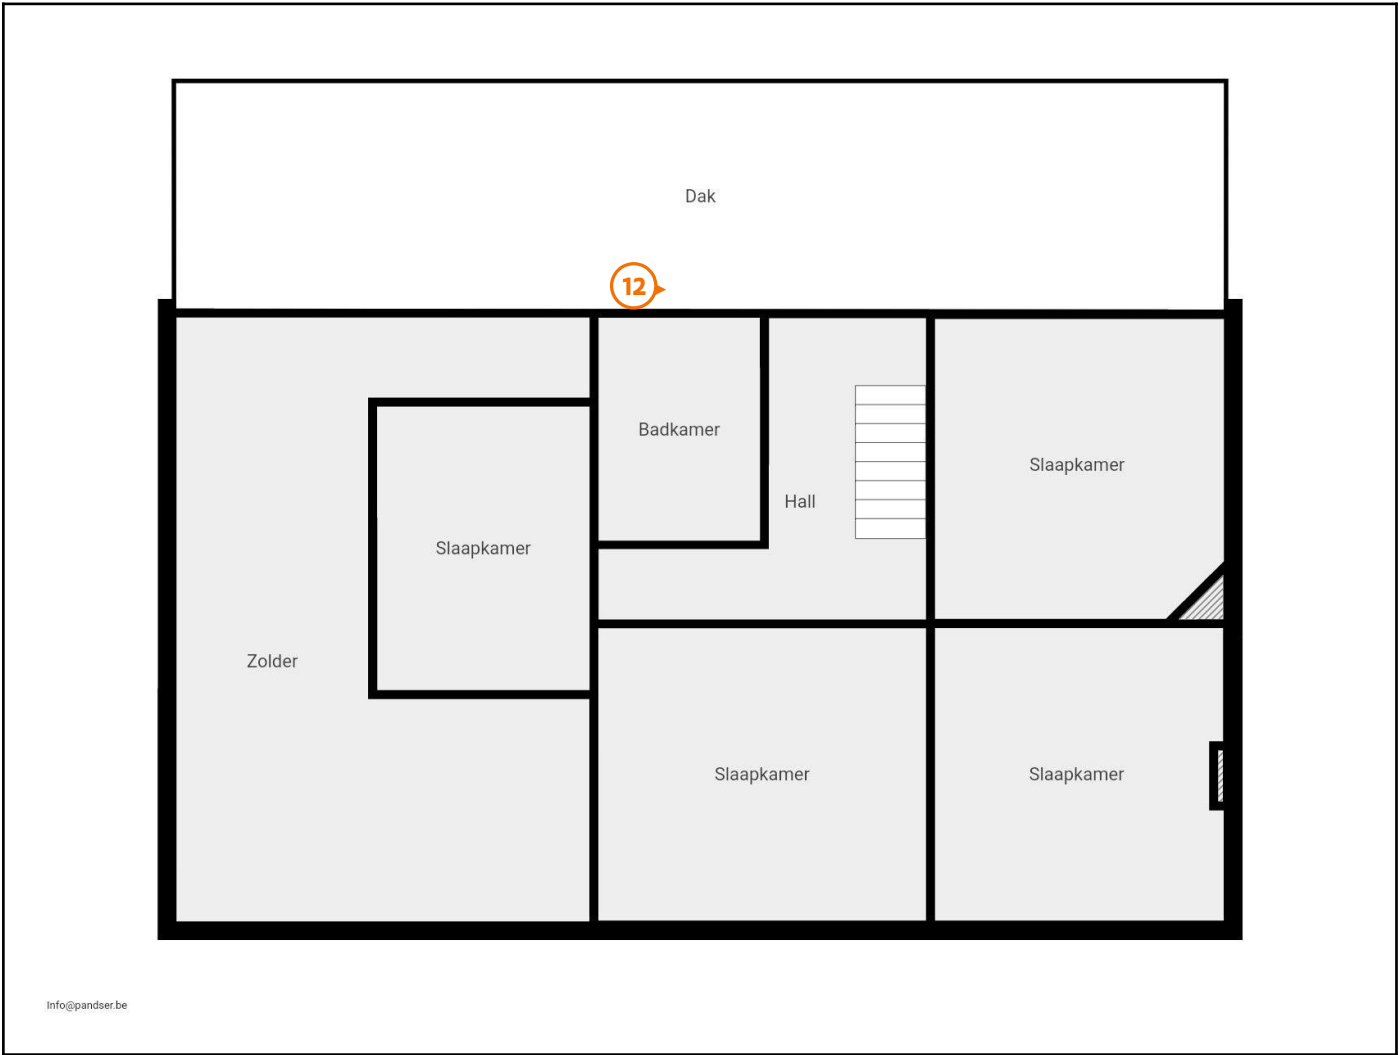
# Plan 1.16: 1e verdiep: schouw

| Beschrijving | Type | Actie |
|---|---|---|
| 12. Schouw (boven cv-ruimte) | Asbestmateriaal | Verwijderen |

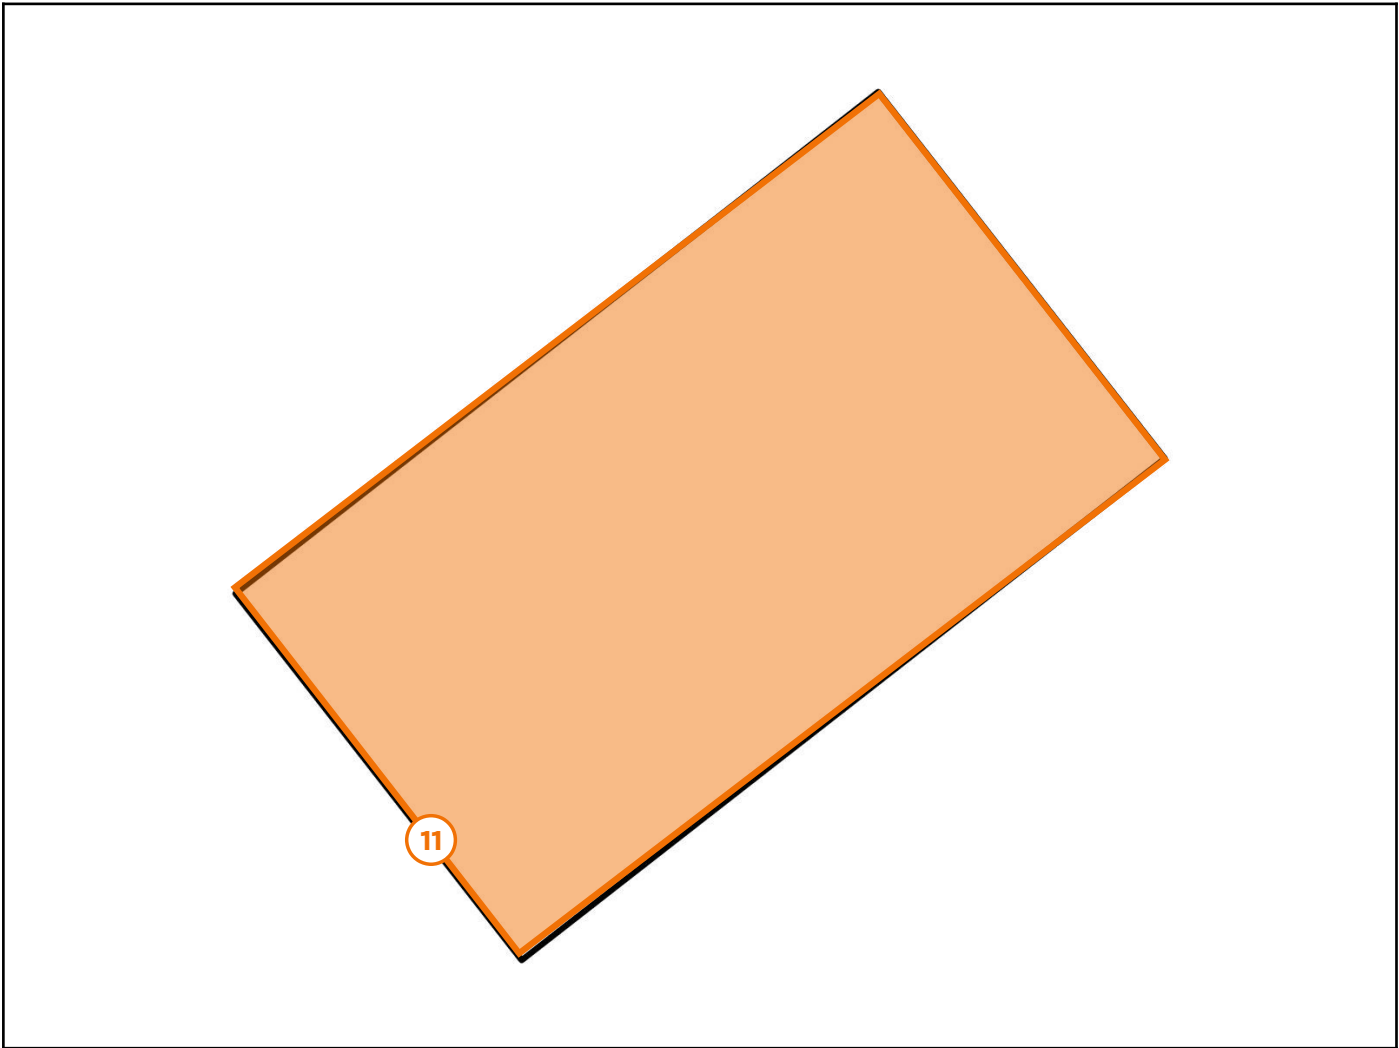
# Plan 4.1: Vervallen kippenhok: golfplaten

| Beschrijving | Type | Actie |
|---|---|---|
| 11. Daken bestaande uit golfplaten | Asbestmateriaal | Verwijderen |

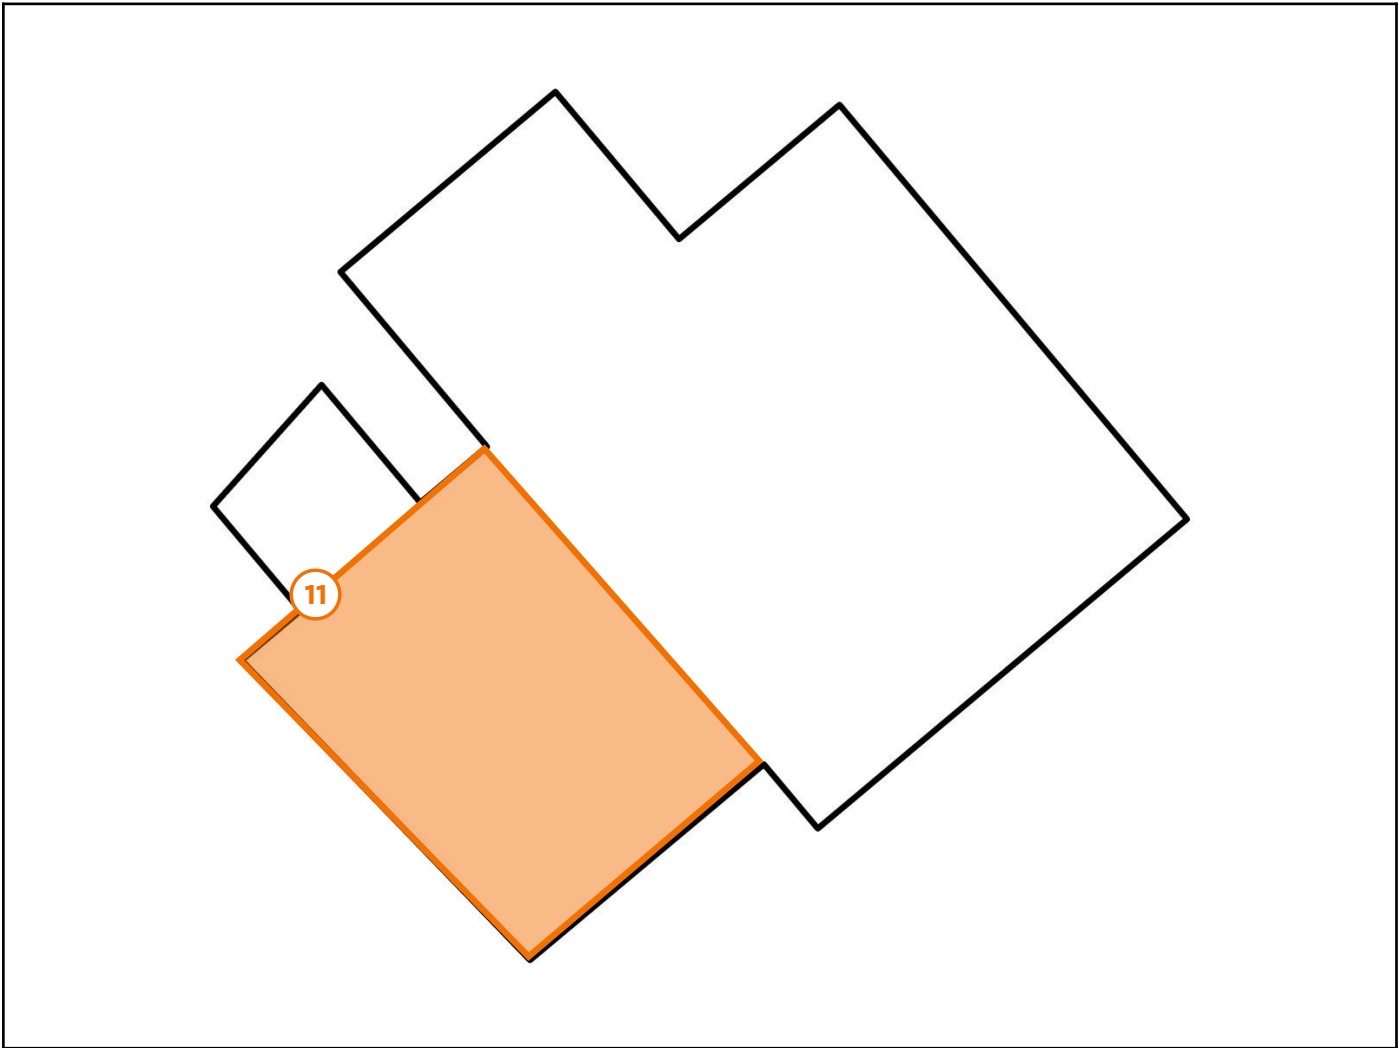
## Plan 5.1: Bijgebouw: golfplaten dak

| Beschrijving | Type | Actie |
|---|---|---|
| 11. Daken bestaande uit golfplaten | Asbestmateriaal | <a href="#">Verwijderen</a> |

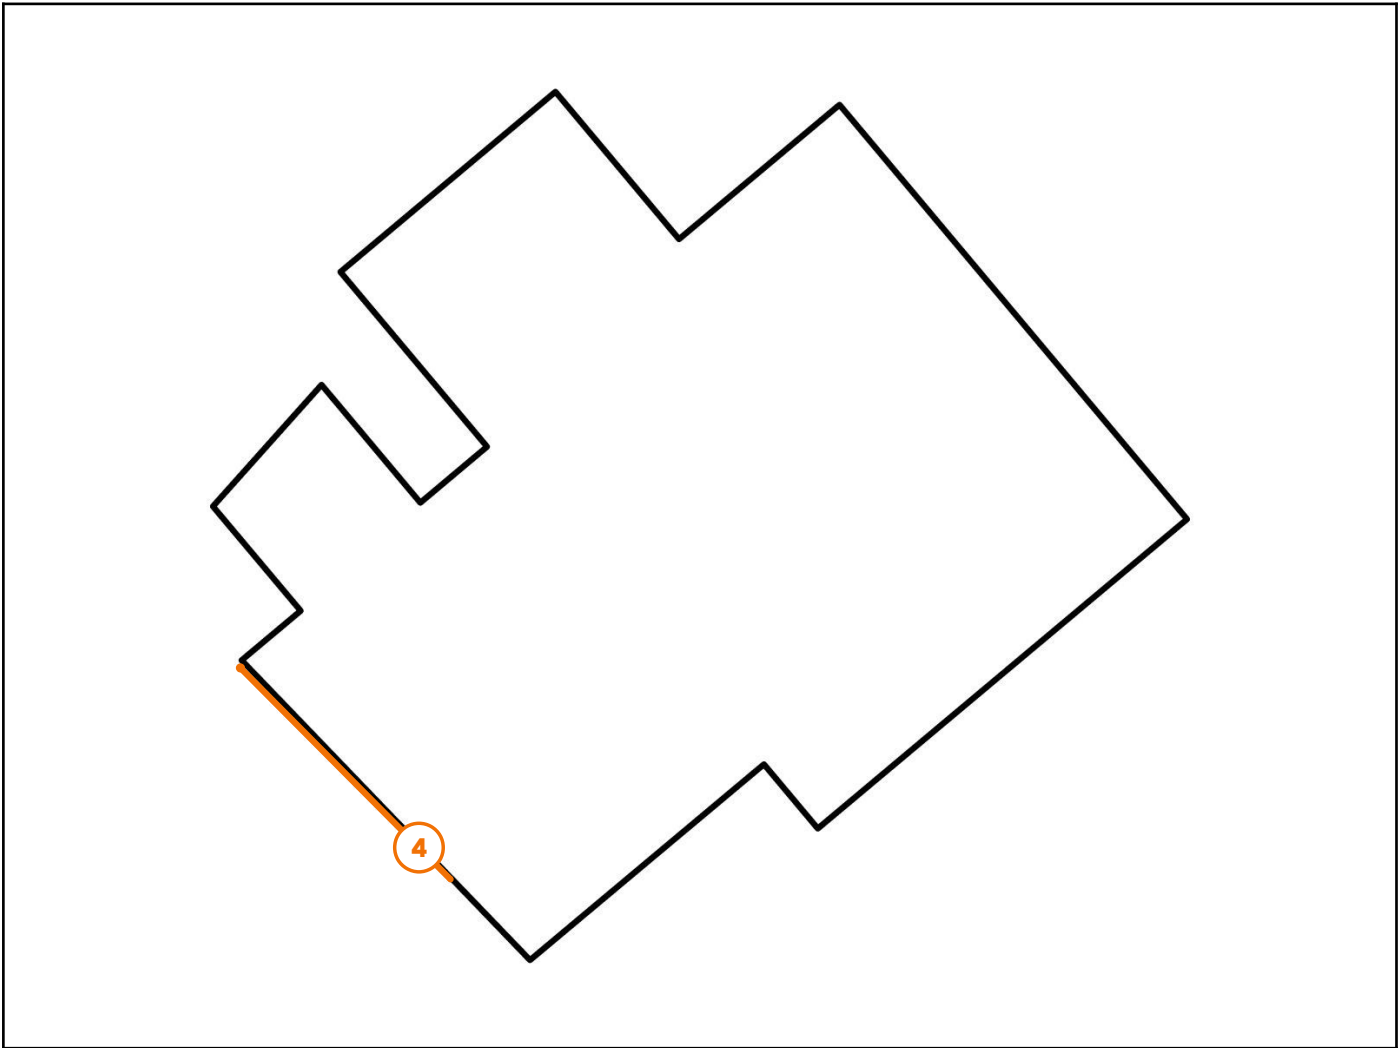
## Plan 5.2: Bijgebouw: menuiserie platen

| Beschrijving | Type | Actie |
|---|---|---|
| 4. Menuiserie platen (bijgebouw) | Asbestmateriaal | <a href="#">Verwijderen</a> |

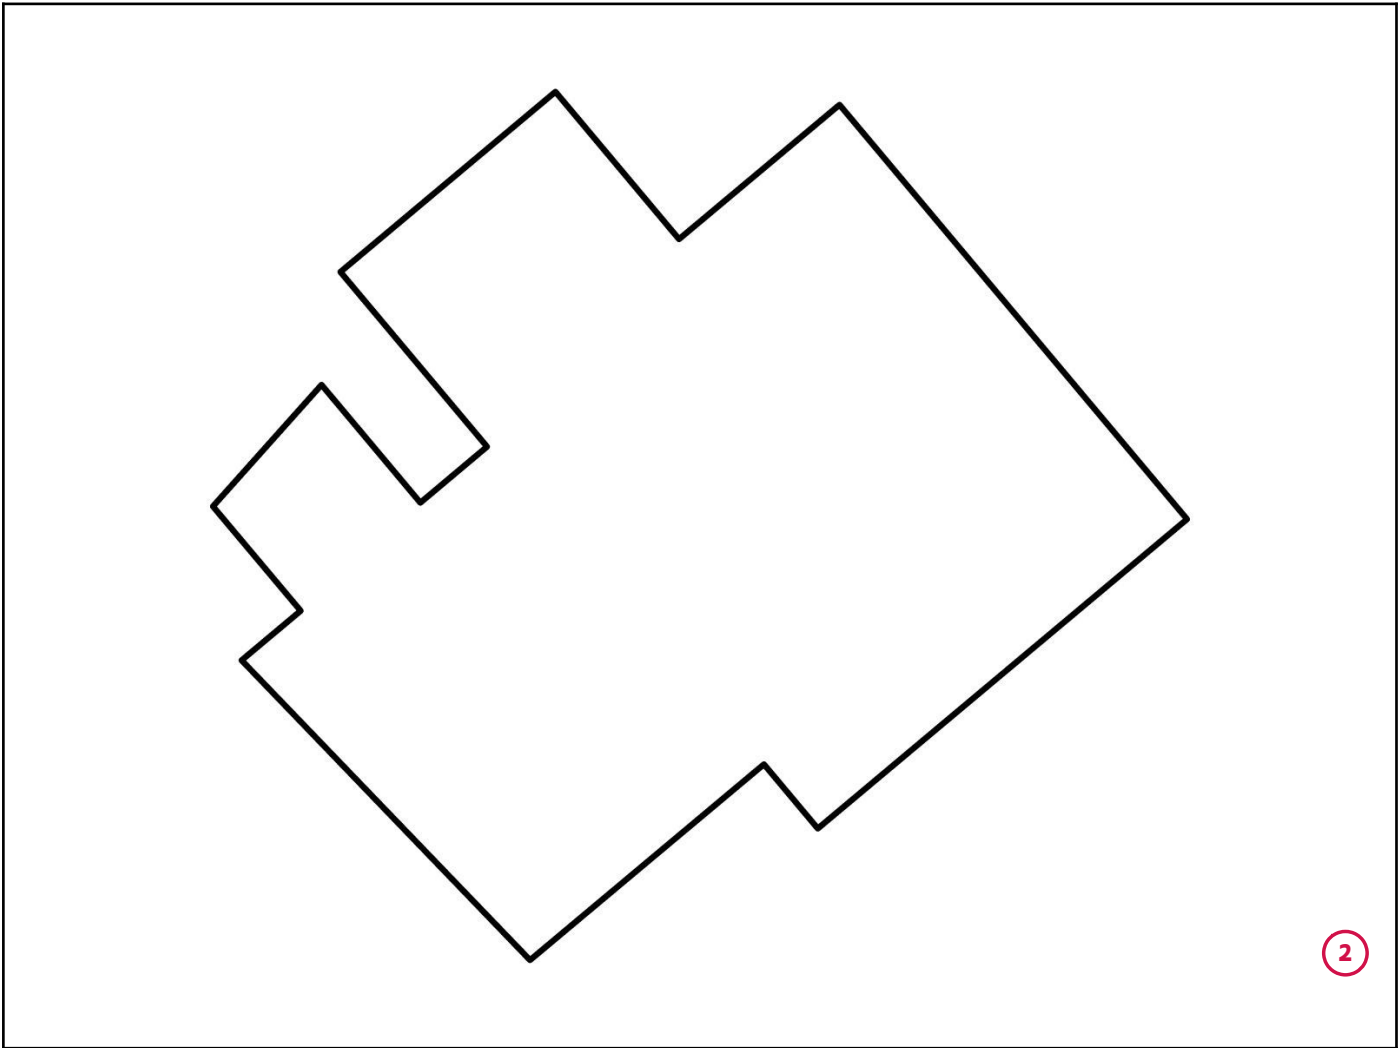
### Plan 5.3: Losse buis in tuin

| Beschrijving | Type | Actie |
|---|---|---|
| 2. Losse buis in tuin | Asbestmateriaal | Dringend verwijderen |

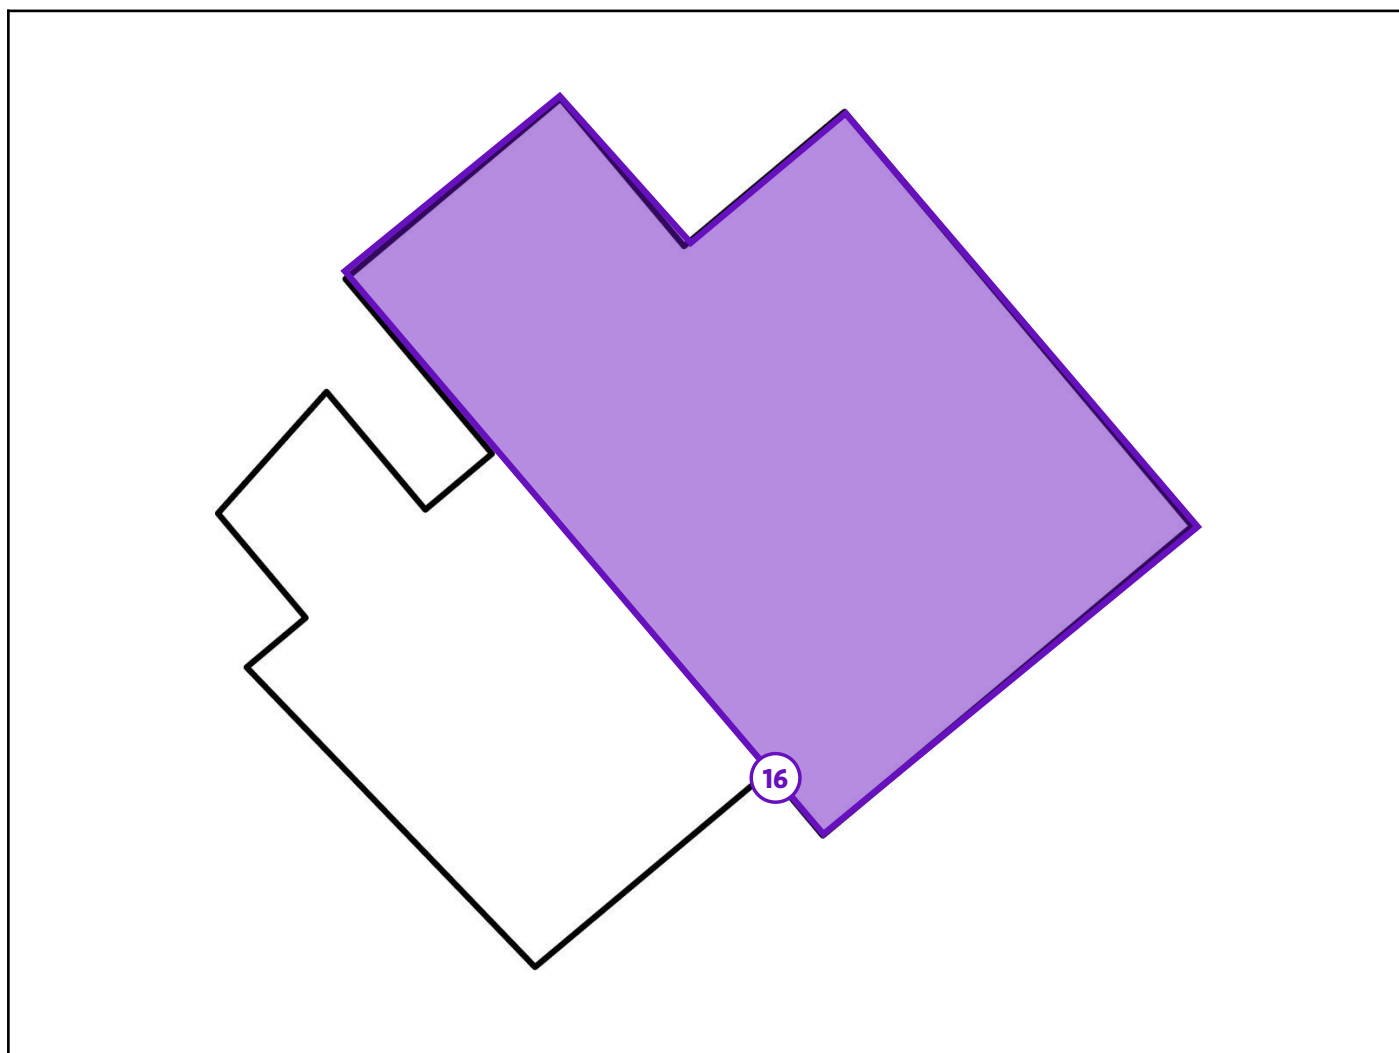
## Plan 5.4: Bijgebouw: gedeeltelijk niet inspecteerbaar

| Beschrijving | Type | Actie |
|---|---|---|
| 16. Bijgebouw in tuin was niet betreedbaar | Beperking | - |

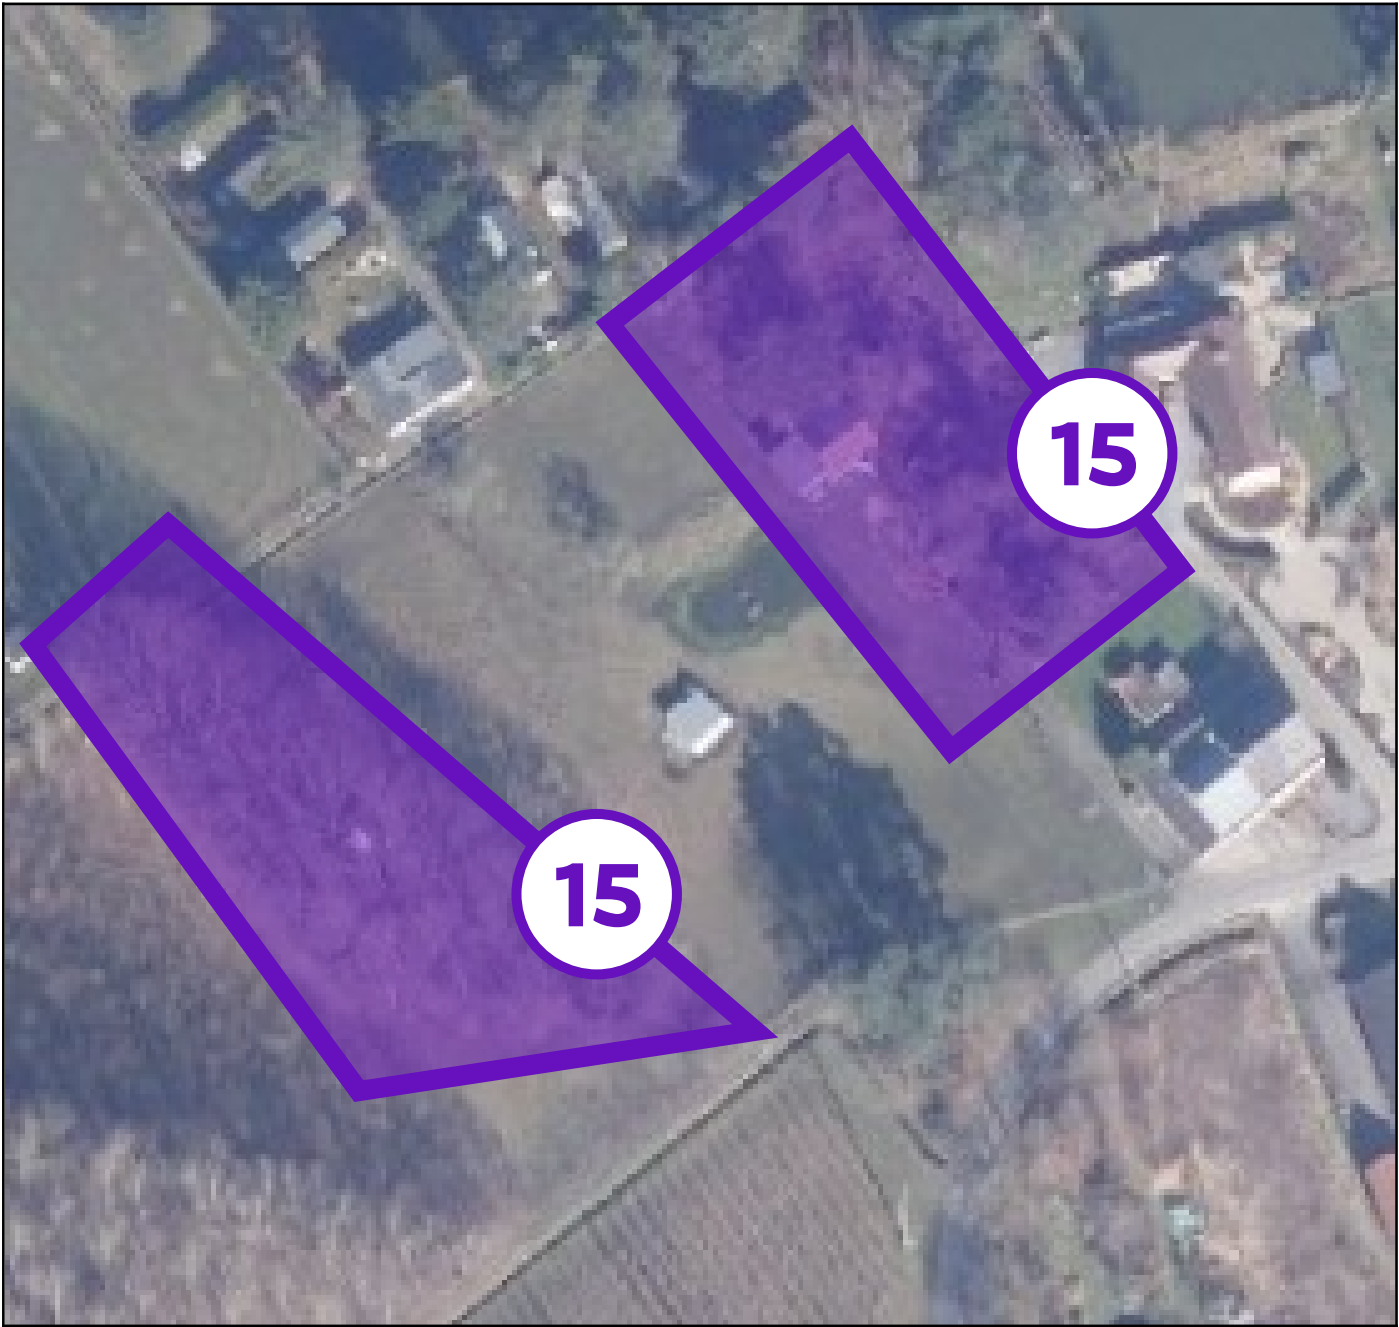
Plan 9.1: Vaststellingen buiten de constructies

| Beschrijving | Type | Actie |
|---|---|---|
| 15. Overwoekerde vegetatie | Beperking | - |
