Asbestinventarisatietest

Leuvensestraat 38, 3200 Aarschot
Gemeenschappelijke delen

Attestnummer : 20260114-000075.001

Uitgegeven op : 20.01.2026

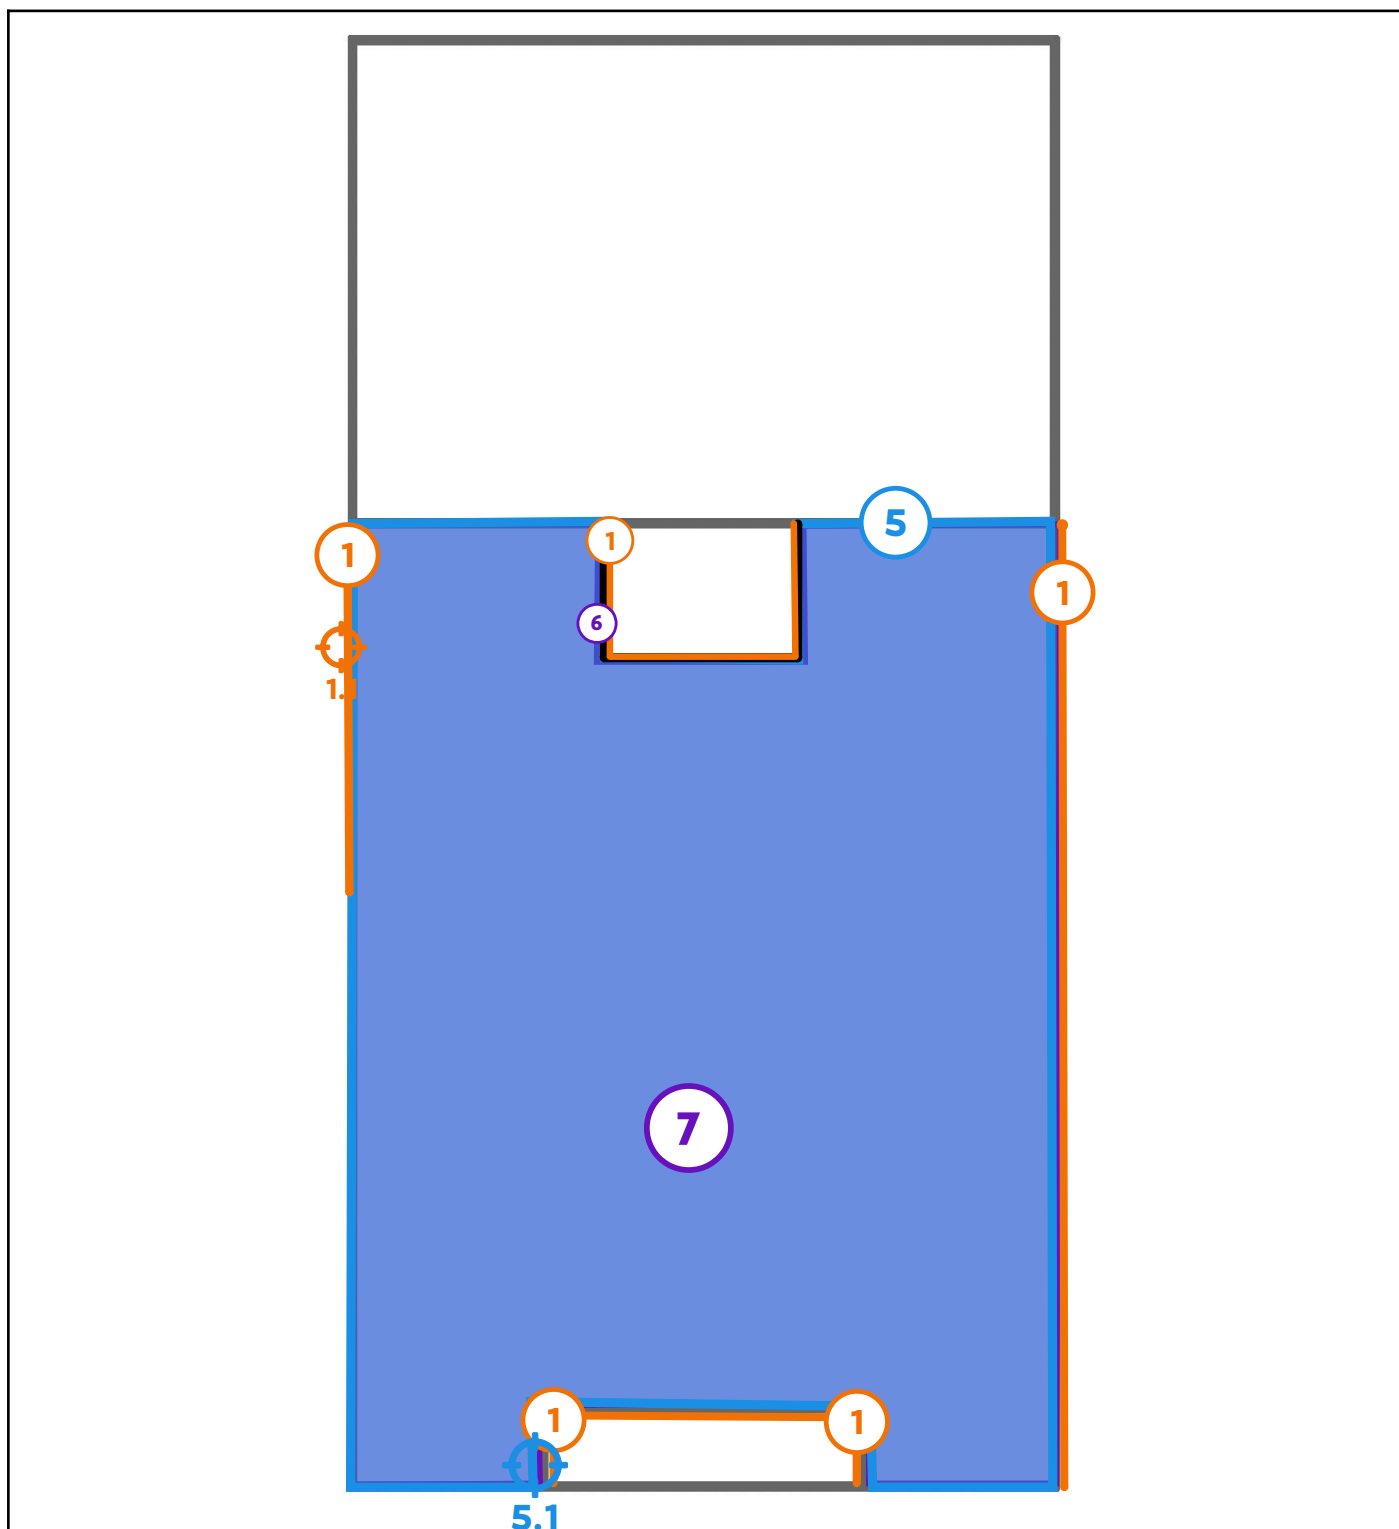
Plan 1.15: Dakconstructie

Beschrijving	Type	Actie
1. Gevelleien	Asbestmateriaal	Verwijderen

1.1 Code: #84011_MM02	Puntmonster	-
5. Leien	Geen asbest	-
5.1 Code: MM04	Puntmonster	-
6. Materialen onder de dakbedekking	Overige ruimte of materiaal	-
7. Materialen van rookgaskanalen	Overige ruimte of materiaal	-

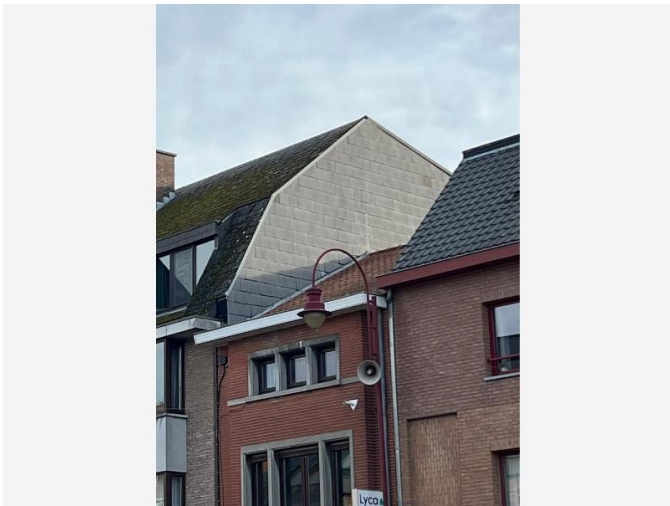
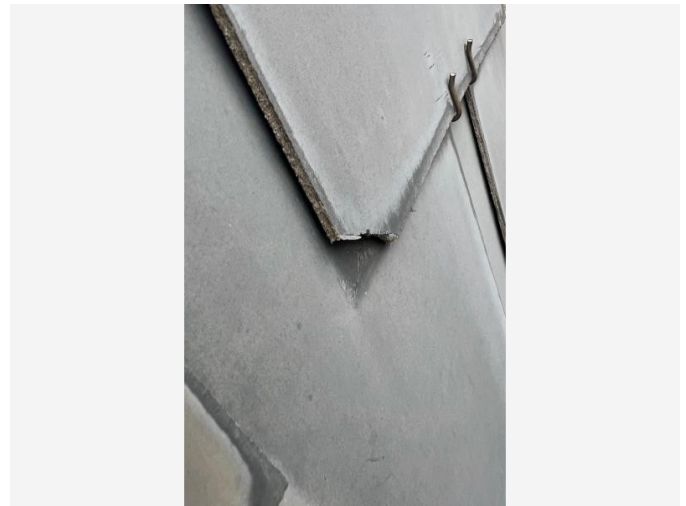
Het asbestmateriaal valt onder de mijlpaal van 2034.

Eindbeoordeling materiaalrisico	Verhoogd materiaalrisico en/of verhoogde kans op vezelvrijgave
Opmerking	Let op voor leien die eventueel zouden loskomen. (genageld)

Gebondenheid	Categorie 1: hechtgebonden in oorsprong
Asbestsoort (vezeltype)	Alleen chrysotiel
Asbestconcentratie	Laag (< 50%)
Afschermingsgraad van het gehele materiaal	Geheel of deels vrij aan de buitenlucht
Toestand van het materiaal	Matig beschadigd, matig verweerd

#	Type	Referentie	Resultaat
1.1	Puntmonster	#84011_MM02	Chrysotiel

Verwijderen

- Zorg voor een veilig beheer. Vermijd het beschadigen van het asbestmateriaal. Controleer de toestand jaarlijks op wijzigingen.
- Hemelwater dat afspoelt van asbestcement daken of gevels kan asbestdeeltjes bevatten. Gebruik het enkel voor gesloten circuits (bv. spoelen toiletten). Reinig na het vervangen van het dak of de gevel de dakgoten en regenwaterput of -ton om asbesthoudend sediment of slib te verwijderen

- Eenvoudige handelingen: enkel door erkend asbestverwijderaar
Erkende asbestverwijderaar:

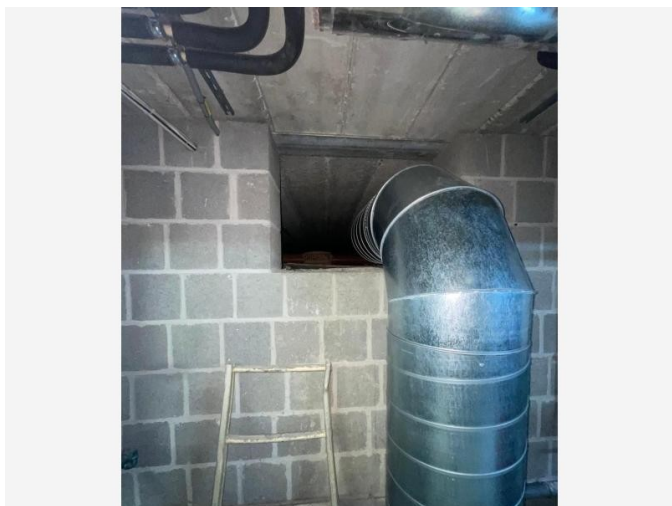
Situeringfoto

Permanente beperking

Reden: Beperkte hoogte

Uitleg van de asbestdeskundige: Hoogte kleiner dan 1,5 meter en kan/mag niet onderzocht worden conform artikel 4.2.1. van het inspectieprotocol.

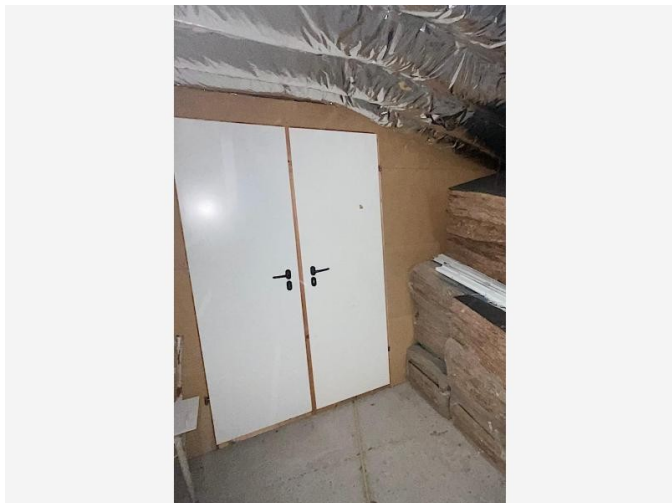
Fiche 3: Toegang naar aparte ruimte op zolder is slotvast

Tijdelijke beperking

Reden: Geen visualisatie mogelijk

Uitleg van de asbestdeskundige: Wij kunnen tijdens ons onderzoek geen uitspraak doen over alle niet toegankelijke en niet zichtbare/bereikbare delen.

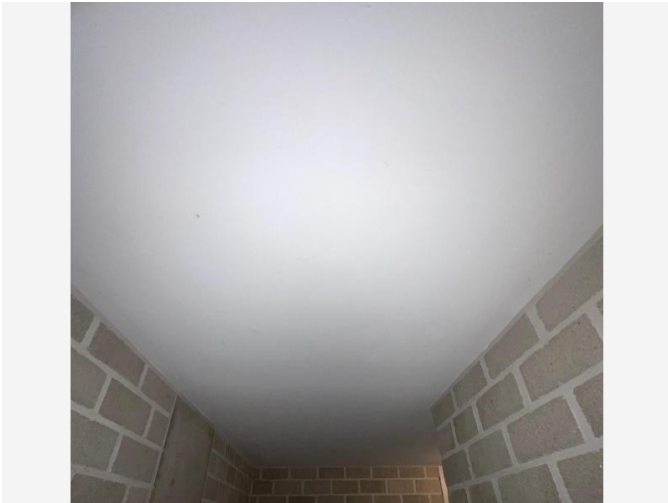
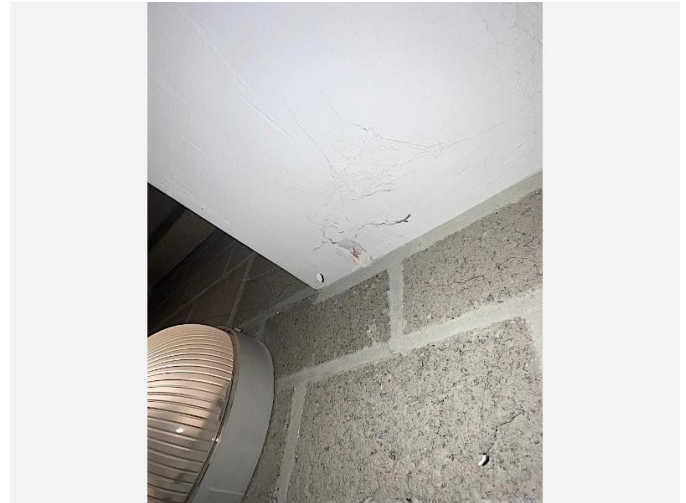
Geen asbest

#	Type	Referentie	Resultaat
4.1	Mengmonster	MM13	Geen asbest

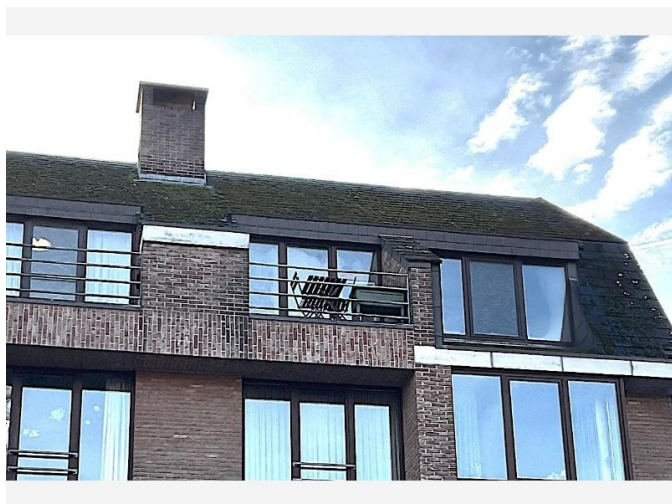
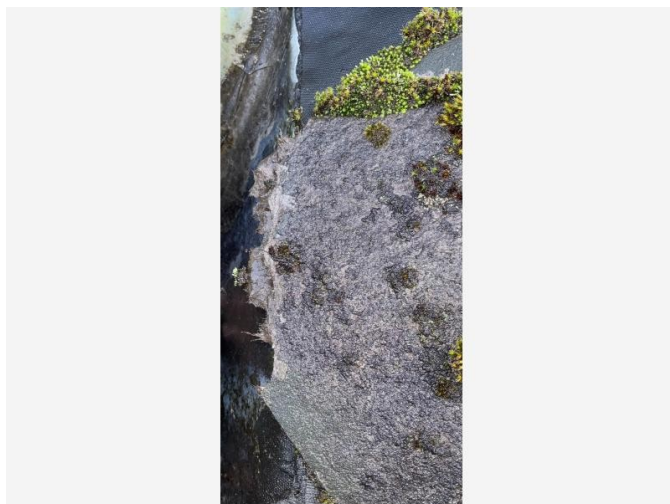
Fiche 5: Leien

Geen asbest

#	Type	Referentie	Resultaat
5.1	Puntmonster	MM04	Geen asbest

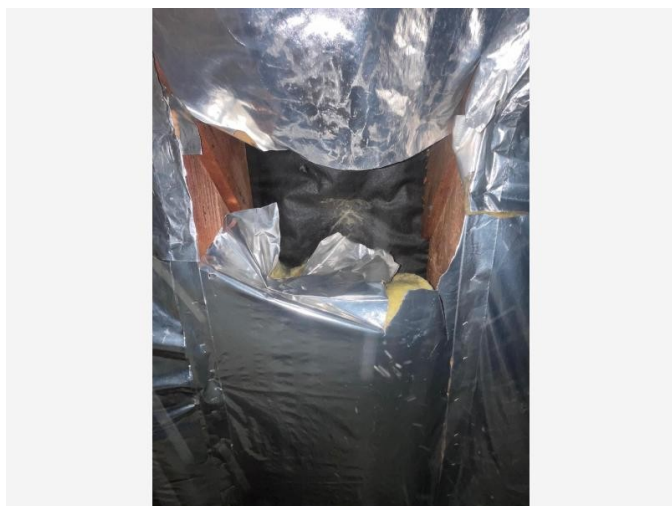
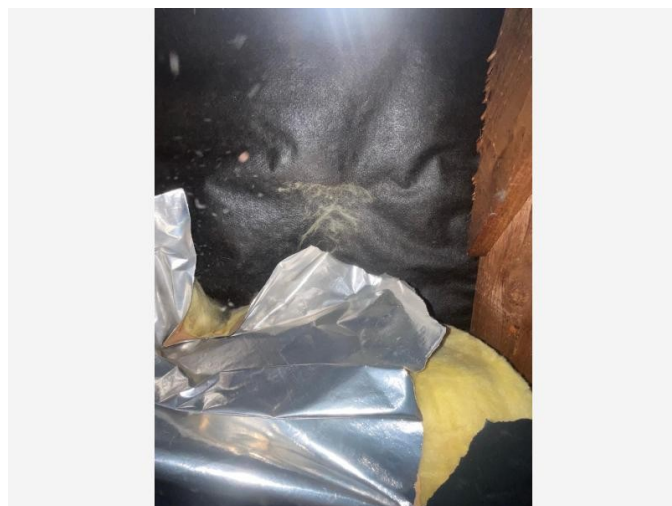
Beschrijving	Notitie	Terug te vinden op plannen
Fiche 6: Materialen onder de dakbedekking	Tijdens onze inspectie hebben we op 1 bepaalde locatie kunnen vaststellen het onderdak is opgebouwd uit niet asbestverdacht materiaal. We kunnen ervan uitgaan dat het volledige onderdak op dezelfde manier is opgebouwd, echter kunnen we geen effectief uitsluitel geven	Plan 1.15: Dakconstructie
Fiche 7: Materialen van rookgaskanalen	De zichtbare schouwen en rookgaskanalen zijn opgebouwd uit materialen waarbij geen asbestvezel is gebruikt. Wij kunnen geen uitspraak doen over materialen waarvoor destructief onderzoek nodig is.	Plan 1.15: Dakconstructie
Fiche 8: Beploistering (extrapolatie)	Het pleisterwerk in dit gebouw is op verschillende locaties bemonsterd. We kunnen extrapolatie van deze resultaten gebruiken voor deze inspectiezone.	Plan 1.3: Gelijkvloers (pleisterwerk)
Fiche 9: Materialen/onderdelen en ruimtes die horen bij de liftinfrastructuur	Tijdens ons niet destructief onderzoek zijn in deze ruimte zijn geen asbestverdachte materialen waar te nemen. Er is een verslag waarbij wordt aangegeven dat de remschoenen asbestvrij zijn en de liftmotor is recent geplaatst, na 2022.	Plan 1.1: Kelder Plan 1.4: Gelijkvloers (adviezen) Plan 1.7: Eerste verdieping (adviezen) Plan 1.10: Tweede verdieping (adviezen) Plan 1.13: Derde verdieping (adviezen) Plan 1.14: Zolder

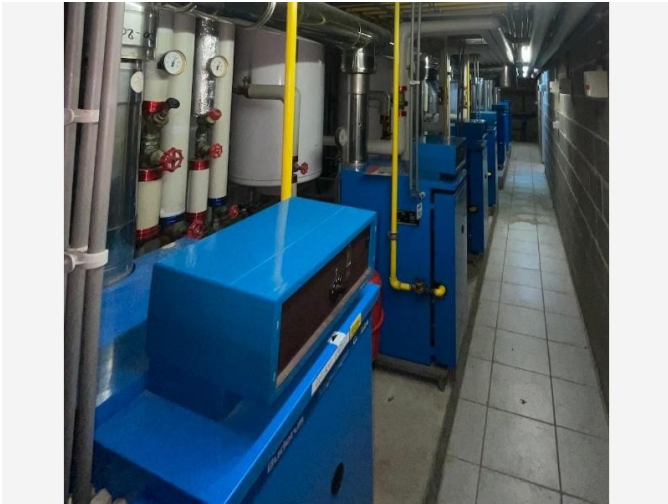
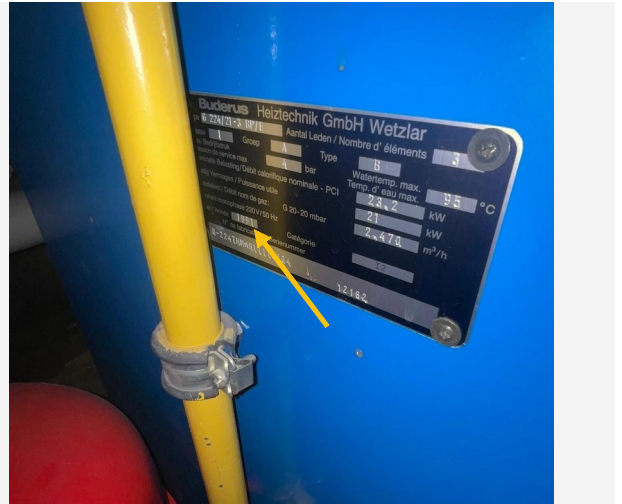
Fiche 10: Stookketel met risicobouwjaar	Tijdens onze inspectie hebben we vastgesteld dat het bouwjaar van de ketel 1991 is, wat inhoudt dat er eventueel asbestverdachte toepassingen in aanwezig kunnen zijn. Het is daarom van belang om de technieker hiervan op de hoogte te stellen bij werkzaamheden en, indien nodig, een asbestdeskundige in te schakelen die kan meedenken over de mogelijke aanwezigheid van asbestverdachte toepassingen tijdens de werkzaamheden aan het toestel. Wij als deskundigen mogen geen toestellen demonteren om verdachte toepassingen op te sporen.	Plan 1.1: Kelder

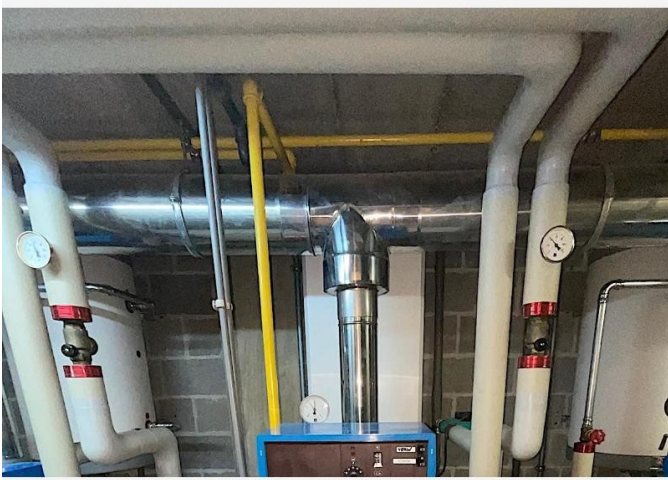
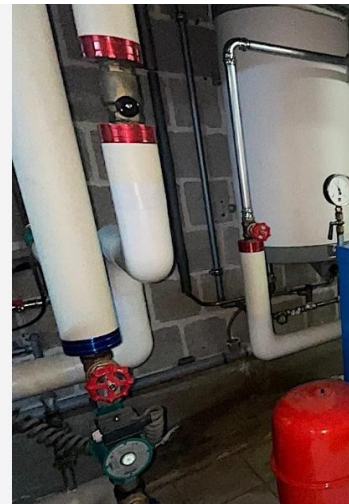
Fiche 11: Leidingisolatie algemene delen	De leidingisolatie van de verwarmingsinstallatie behoort tot de algemene delen. Deze leidingisolatie is niet asbestverdacht.	Plan 1.1: Kelder
Fiche 12: Afdichtingsmateriaal (Silicone, kit) aan schrijnwerk	De silicone aan het schrijnwerk van dit gebouw is reeds bemonstert en niet asbesthoudend.	-
