Asbestinventarisatetest

Astridlaan 30, 3200 Aarschot

Attestnummer : 20260604-000224.000

Uitgegeven op : 04.06.2026

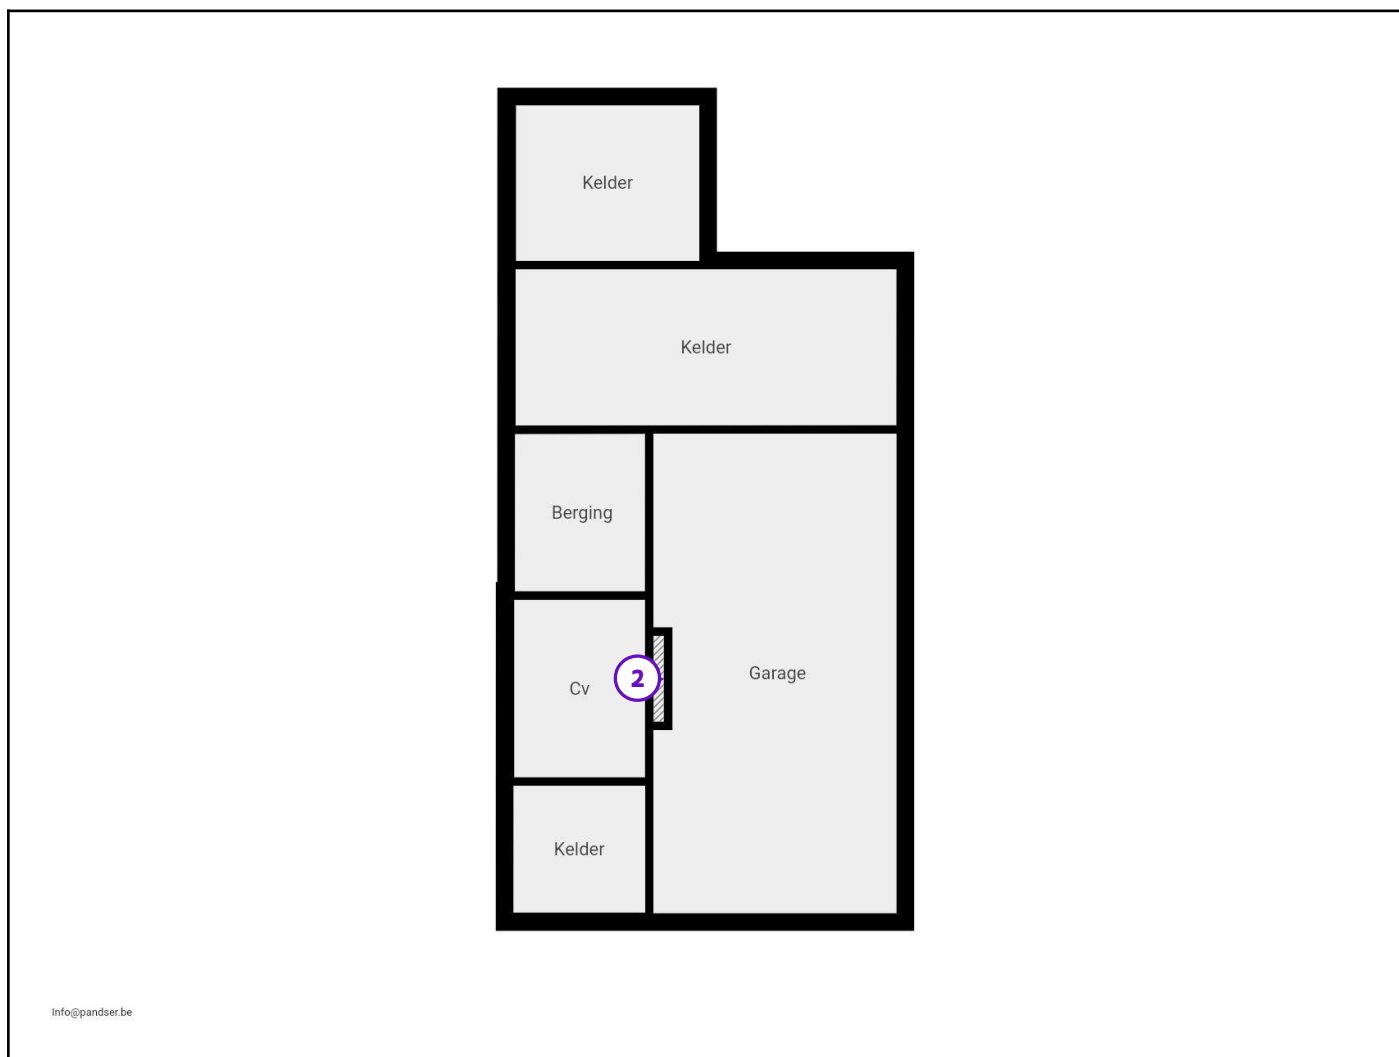
Plan 1.2: Kelder: schouw

Beschrijving	Type	Actie
2. Schouw (binnenkant niet inspecteerbaar)	Beperking	-

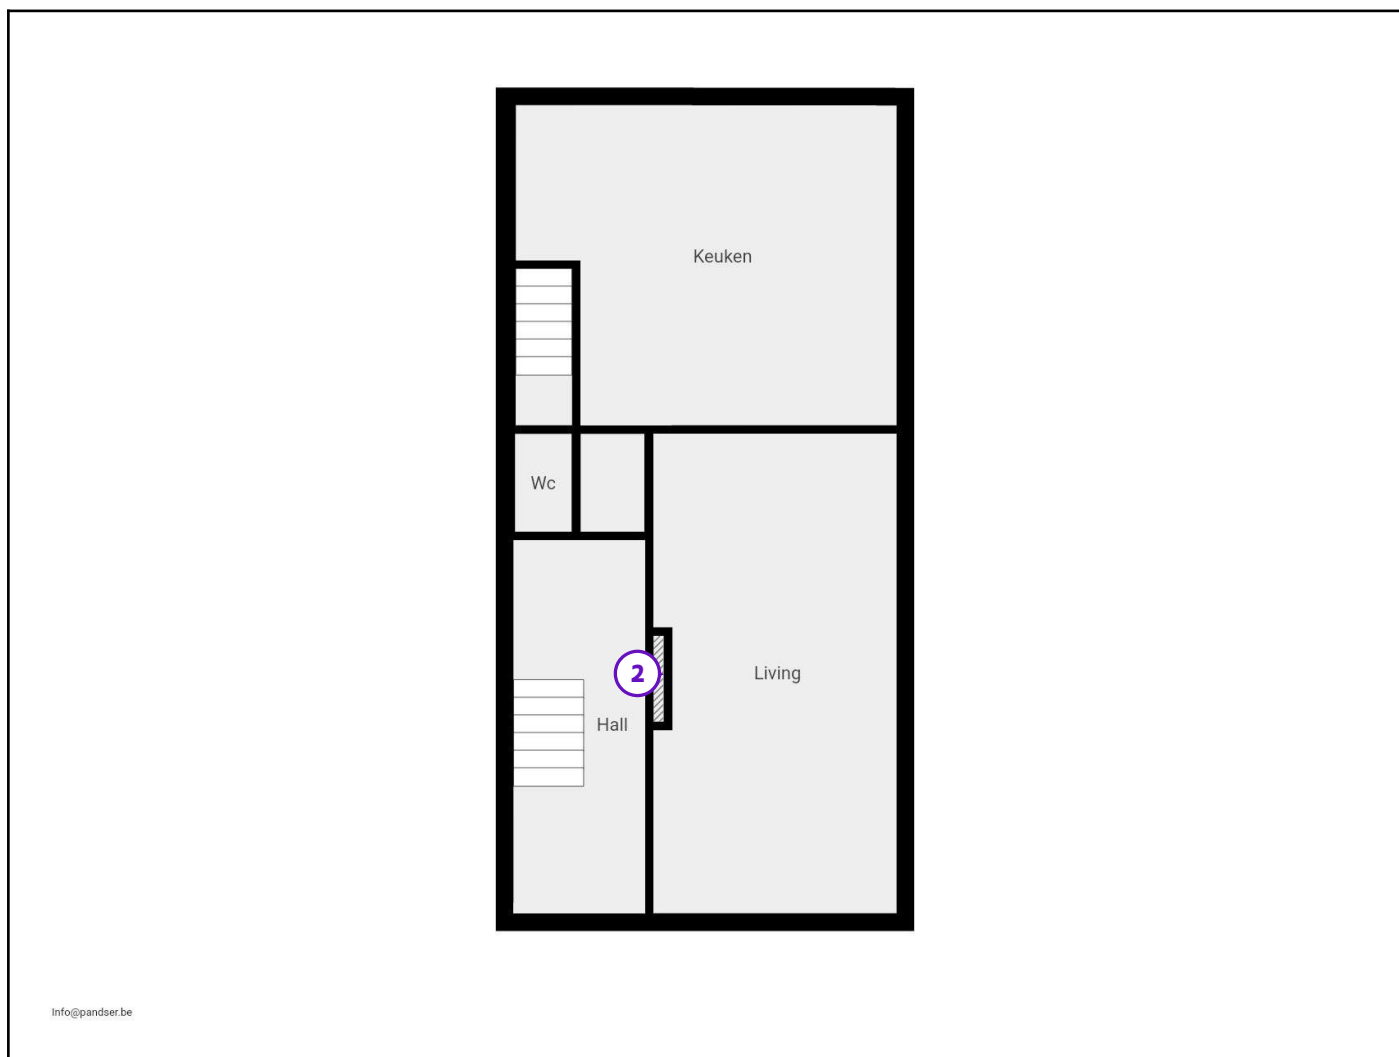
Plan 1.4: Gelijkvloers: schouw

Beschrijving	Type	Actie
2. Schouw (binnenkant niet inspecteerbaar)	Beperking	-

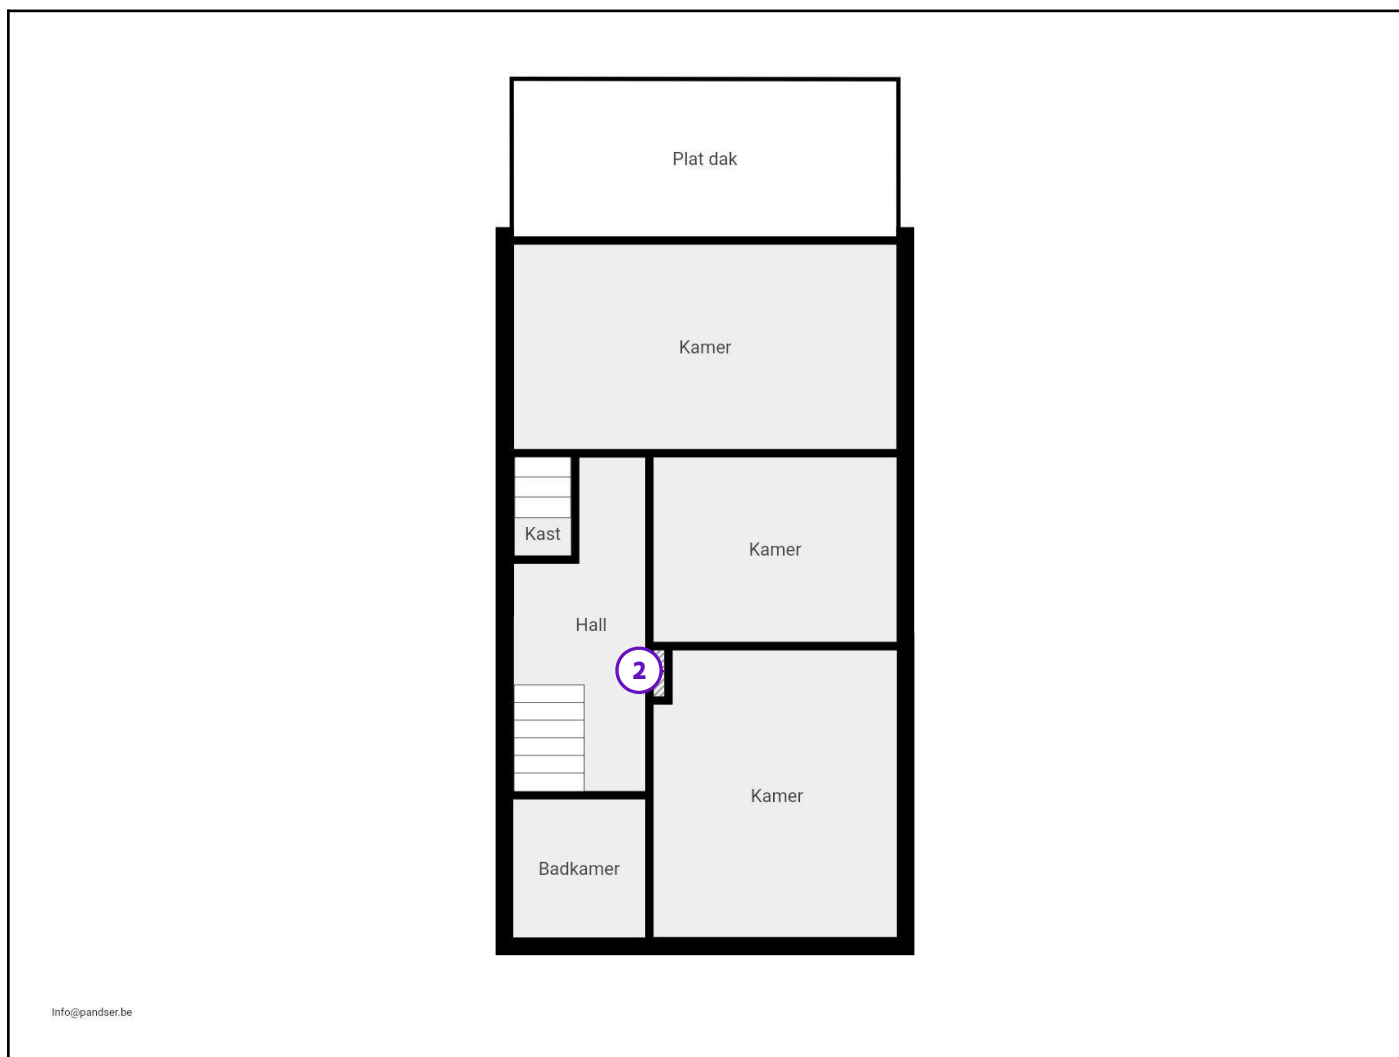
Plan 1.7: 1e verdieping: schouw

Beschrijving	Type	Actie
2. Schouw (binnenkant niet inspecteerbaar)	Beperking	-

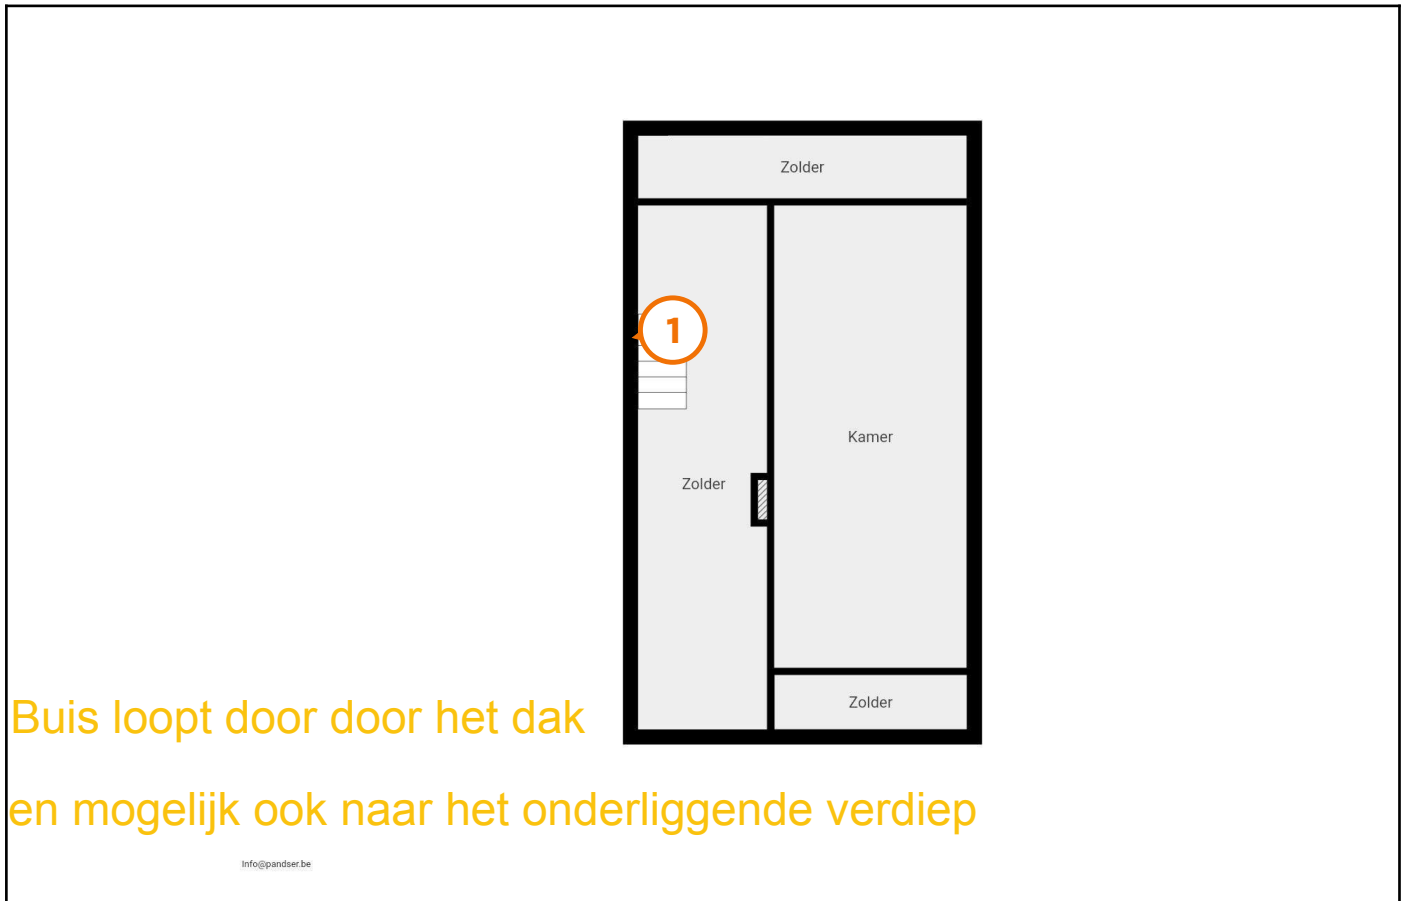
Plan 1.9: 2e verdiep: verluchttingsbuis in muur

Beschrijving	Type	Actie
1. Cementbuis (Verluchttingsbuis)	Asbestmateriaal	Verwijderen

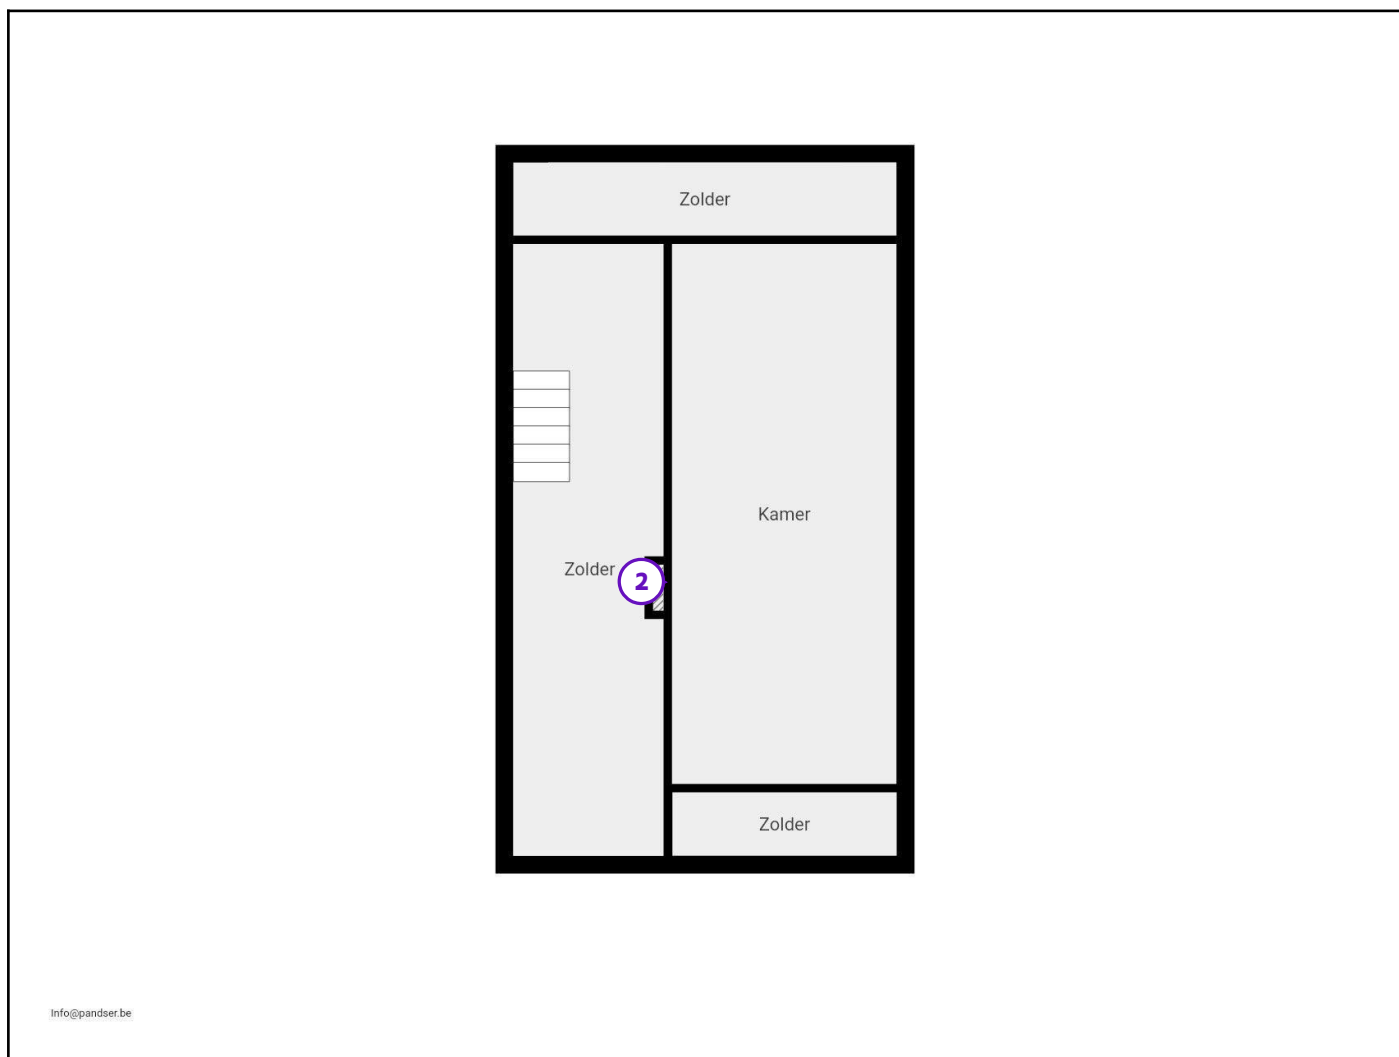
Plan 1.10: 2e verdiep: schouw

Beschrijving	Type	Actie
2. Schouw (binnenkant niet inspecteerbaar)	Beperking	-

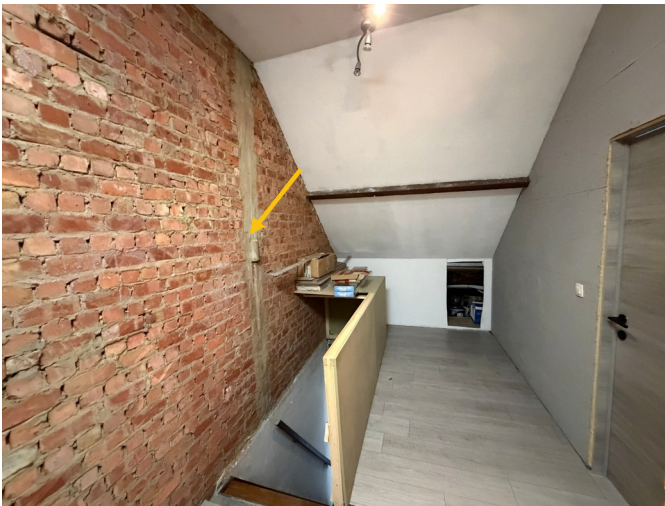
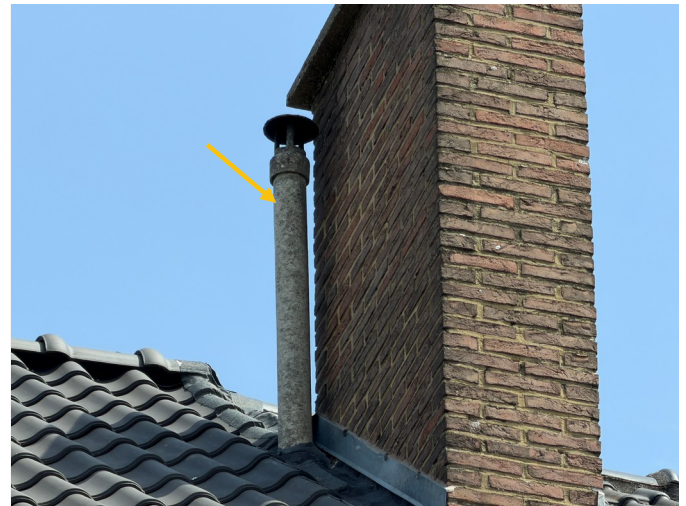
Het asbestmateriaal valt onder de mijlpaal van 2040.

Verhoogd materiaalrisico en/of verhoogde kans op vezelvrijgave

Gebondenheid	Categorie 1: hechtgebonden in oorsprong
Asbestsoort (vezeltype)	Crocidoliet aanwezig
Asbestconcentratie	Laag (< 50%)
Afschermingsgraad van het gehele materiaal	Geheel of deels vrij aan de binnenlucht, maar geen contact met binnenluchtstromen
Toestand van het materiaal	Licht beschadigd, licht verweerd. Intacte calciumsilicaatplaat of materiaal met categorie 3-gebondenheid

Beschrijving	Cementbuis (Verluchtingsbuis)
Omgeving	Grenst aan binnen- en buitenlucht
Primaire drager	Schacht-koker (technisch)
Asbestmateriaal	Buis, koker, leiding, pijp, doorvoer
Bindmiddel van asbestmateriaal	Cement
Gebondenheid op basis van bindmiddel	Hecht
Hoeveelheid (lengte - omtrek - dikte - aantal)	<ul style="list-style-type: none"> • 1,00 m - 20,00 cm - 1,00 cm - 1 stuk
Totaal volume	0,002 m ³
Eenvoudig bereikbaar	Ja
Bevestigingswijze	<ul style="list-style-type: none"> • Verlijmd, ingegoten, versmeerd
Identificatiemethode	<p>De asbestdeskundige beoordeelt het materiaal als asbestverdacht en dus asbesthoudend, en dit zonder monstername.</p> <p>Motivatie: De monstername brengt andere schade aan dan schade die inherent is aan de monstername.</p>
Destructieve handeling voor identificatie	Nee
Opmerking	<p>Op het dak komt een verluchttingsbuis boven. Deze verdwijnt in het dak en is op zolder zichtbaar in de muur. De precieze lengte is onbekend.</p> <p>Staalname is niet mogelijk gezien de buis in de muur gemetseld zit en het dak niet veilig te betreden is (hoger dan 3,5 meter). De buis heeft echter de kleur en structuur van een asbesthoudende bui en hoogstwaarschijnlijk asbesthoudend. Bij verwijdering kan eventueel nog een staal genomen worden indien er twijfel bestaat over het al dan niet asbest bevatten.</p>

Verwijderen

- Zorg voor een veilig beheer. Vermijd het beschadigen van het asbestmateriaal. Controleer de toestand jaarlijks op wijzigingen.
- Voer bijkomende staalname(s) uit.

- Eenvoudige handelingen: mag via doe-het-zelf of door werknemer(s) met opleidingsattest eenvoudige handelingen
Deze toepassing kan door een aannemer die over een opleidingsattest eenvoudige handelingen beschikt of door een particulier (doe-het-zelf), verwijderd worden indien er geen verhoogd risico op vrijgave van asbestvezels (max. concentratie 0,01 vezels/cm³ - CODEX Art. VI.3-54) ontstaat en de toepassing voorafgaand wordt gefixeerd/bevochtigd; de individuele elementen zonder machinale werktuigen (boormachine, slijpschijf, hogedrukreiniger,...) en zonder breken of gooien een voor een losgemaakt worden; en ten slotte dubbel en luchtdicht verpakt weggevoerd worden naar een erkend afvalpunt (recyclagepark).

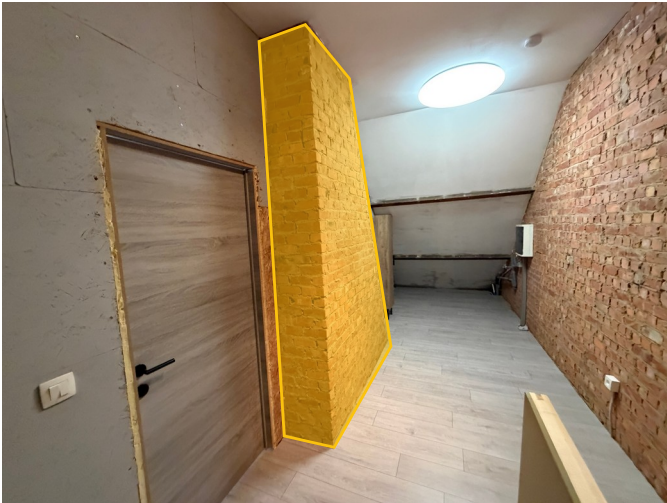
Situeringfoto

Tijdelijke beperking

Reden: Het te onderzoeken materiaal situeert zich hoger dan 3,50 m te rekenen vanaf een veilige ondergrond

Uitleg van de asbestdeskundige: De schouw bevat binnenin mogelijk een asbestcement rookgaskanaal of een cementen afsmeerlaag. Laat dit onderzoeken bij eventuele werken. Bij twijfel dient een staal te worden genomen om de aanwezigheid van asbest uit te sluiten.

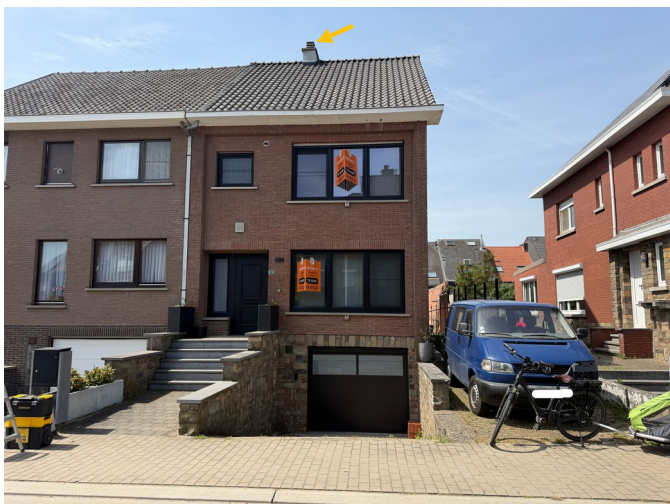
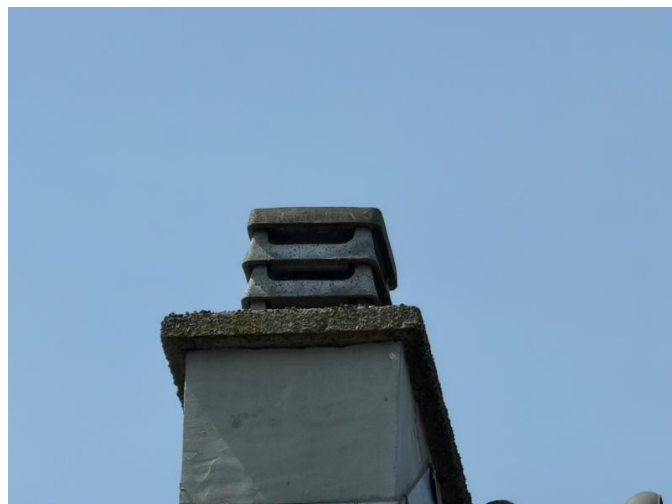
De schouwhoed op de schouw is niet asbesthoudend. Via google maps is te zien dat de schouw in 2009 nog niet voorzien was van deze schouwhoed. Deze werd dus later aangebracht en is bijgevolg uitgesloten van asbest.

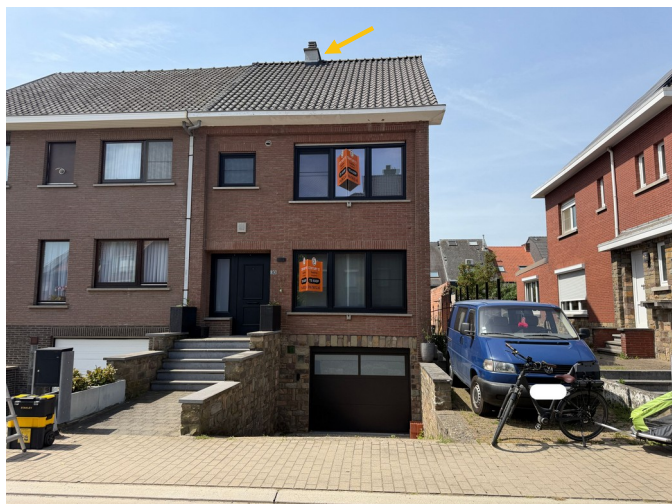
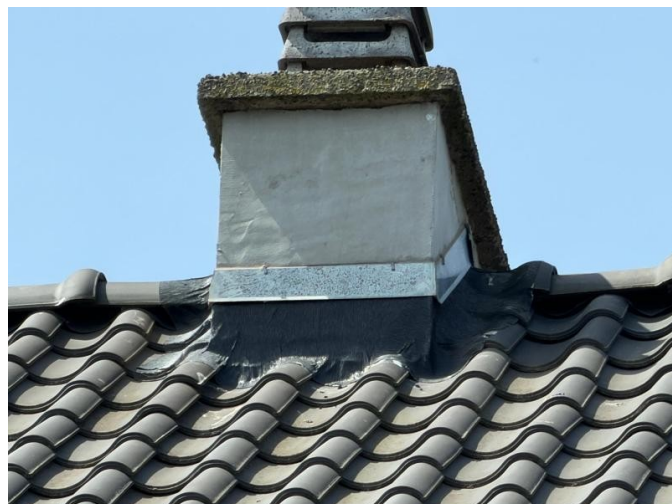
De cementeringslaag op de schouw is niet asbesthoudend. Via google maps is te zien dat de schouw in 2009 nog niet voorzien was van een cementering. Deze werd dus later aangebracht en is bijgevolg uitgesloten van asbest.

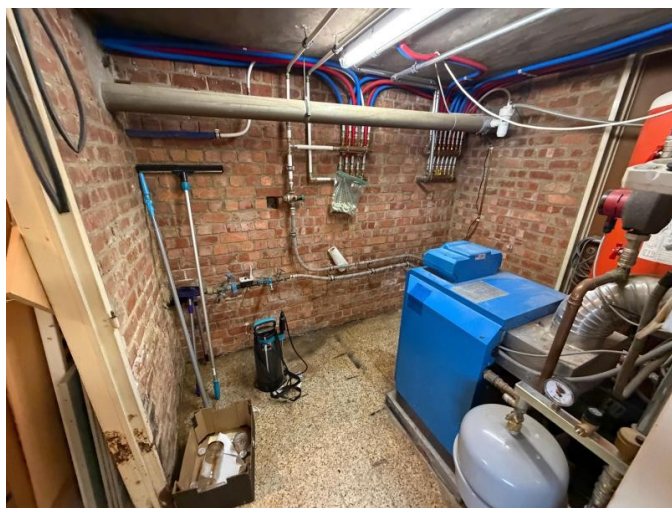
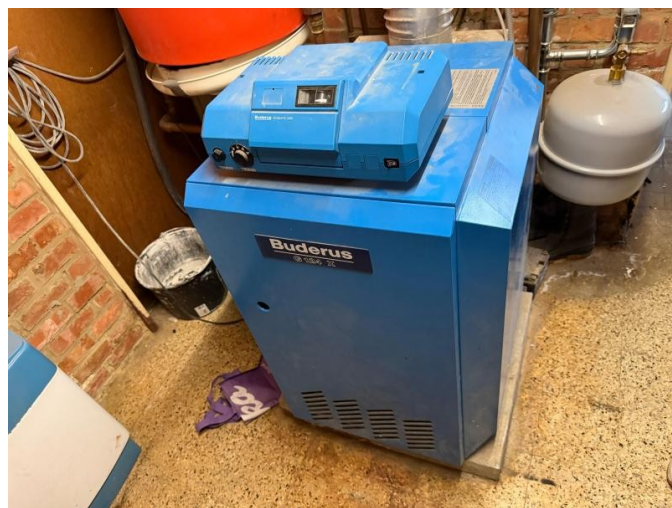
Beschrijving	Notitie	Terug te vinden op plannen
Fiche 11: CV-ketel (niet inspecteerbaar materialen)	De aanwezige Buderus G124X TH-ketel dateert vermoedelijk uit een periode waarin asbesthoudende materialen niet langer courant werden toegepast. De kans op de aanwezigheid van asbest in de ketel wordt daarom als laag ingeschat. Aangezien de interne onderdelen en dichtingen niet werden gecontroleerd, kan de aanwezigheid van verborgen asbesthoudende pakkingen of isolatiematerialen echter niet volledig worden uitgesloten. Bij onderhoud, herstelling of ontmanteling van de ketel dient aandacht te worden besteed aan eventuele vezelige dichtingen of isolatiematerialen in de brander deur, inspectieluiken en rookgasafvoer.	-
