# Asbestinventarisatetest

Leuvensestraat 38/5, 3200 Aarschot

Attestnummer : 20260114-000069.000

Uitgegeven op : 14.01.2026

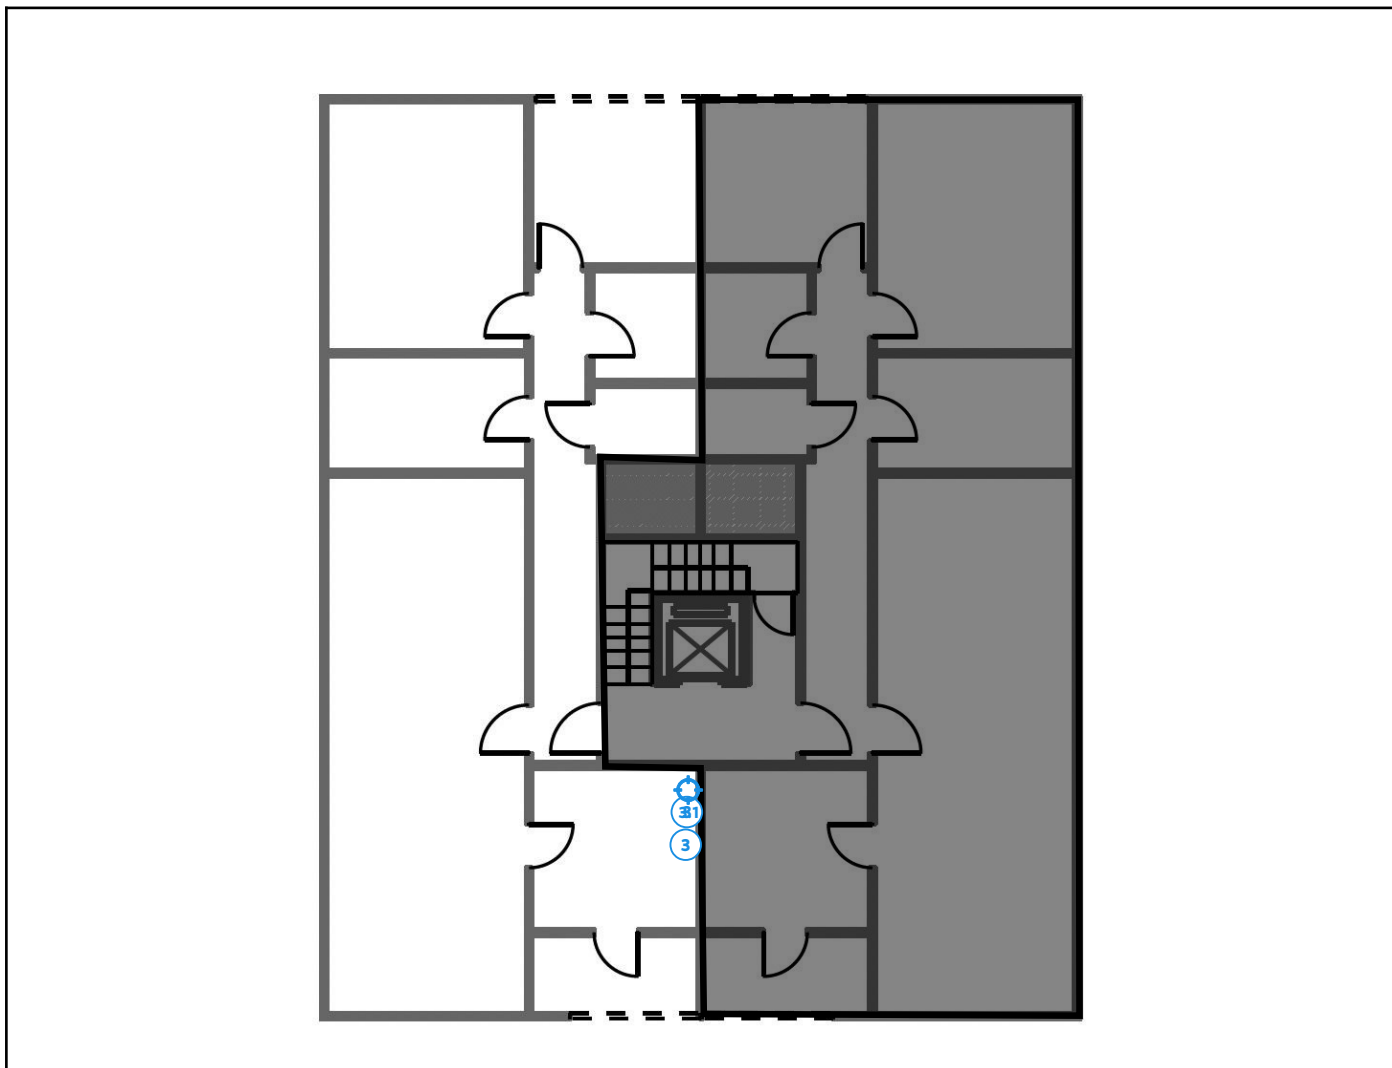
## Plan 1.1: Derde verdieping

Beschrijving	Type	Actie
3. Anti-dreun harsmat onder spoelbak	Geen asbest	-
3.1 Code: MM03	Puntmonster	-

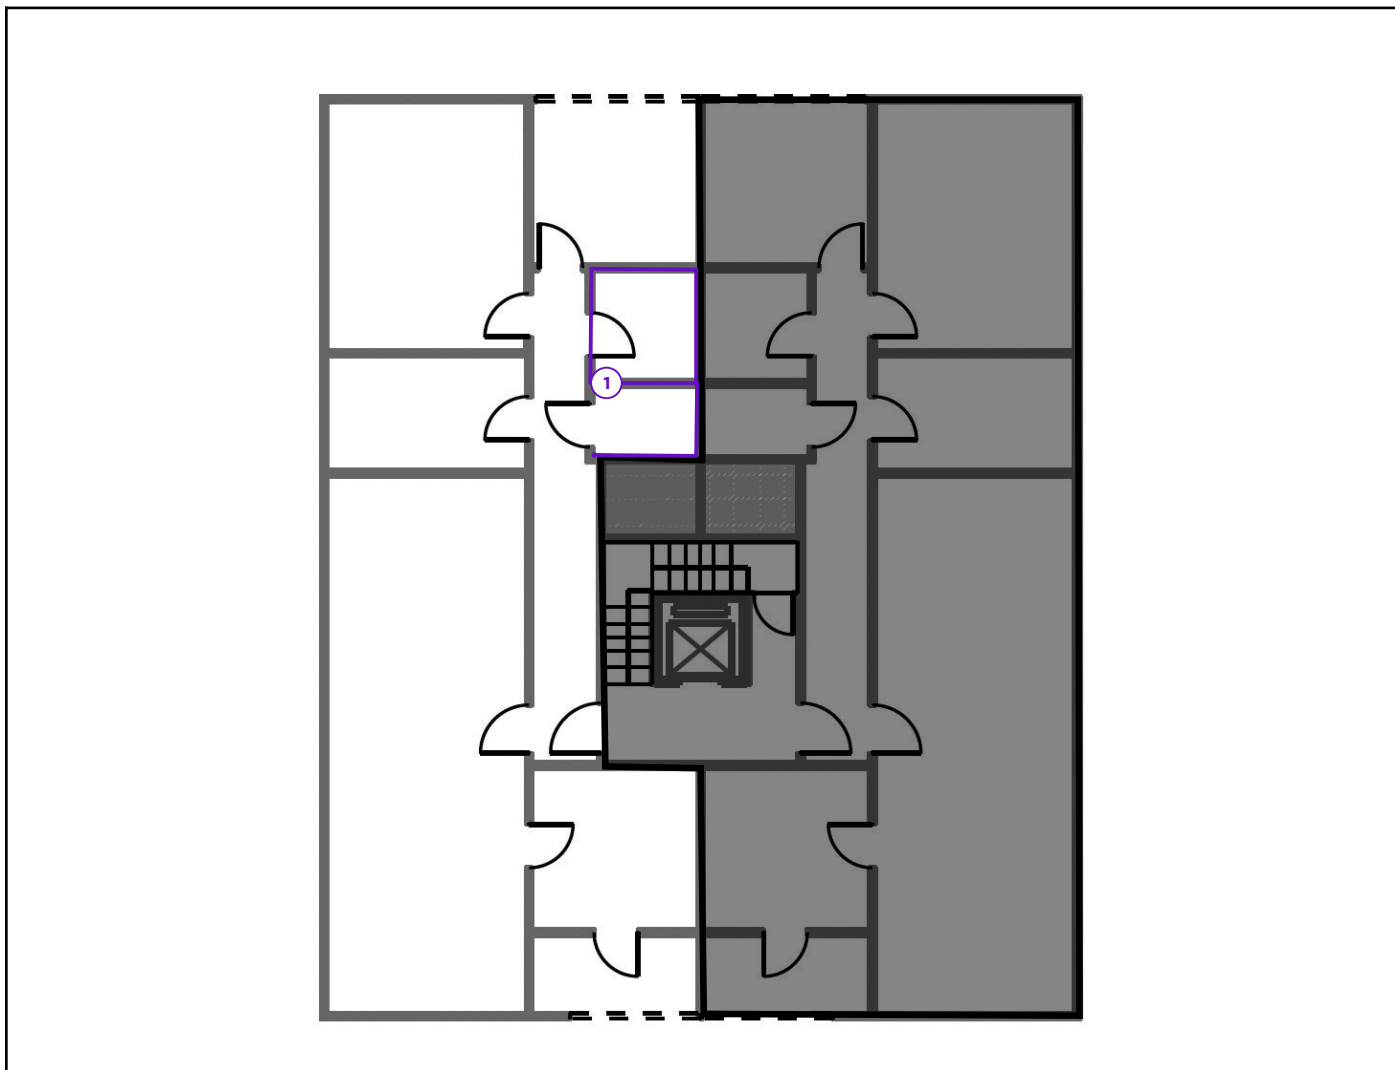
## Plan 1.3: Derde verdieping (adviezen)

Beschrijving	Type	Actie
1. Gelijmde intacte wandtegels	Advies	-

De wandtegels zijn intact. Wij kunnen geen uitspraak doen over de lijm dat onderliggend aanwezig is.

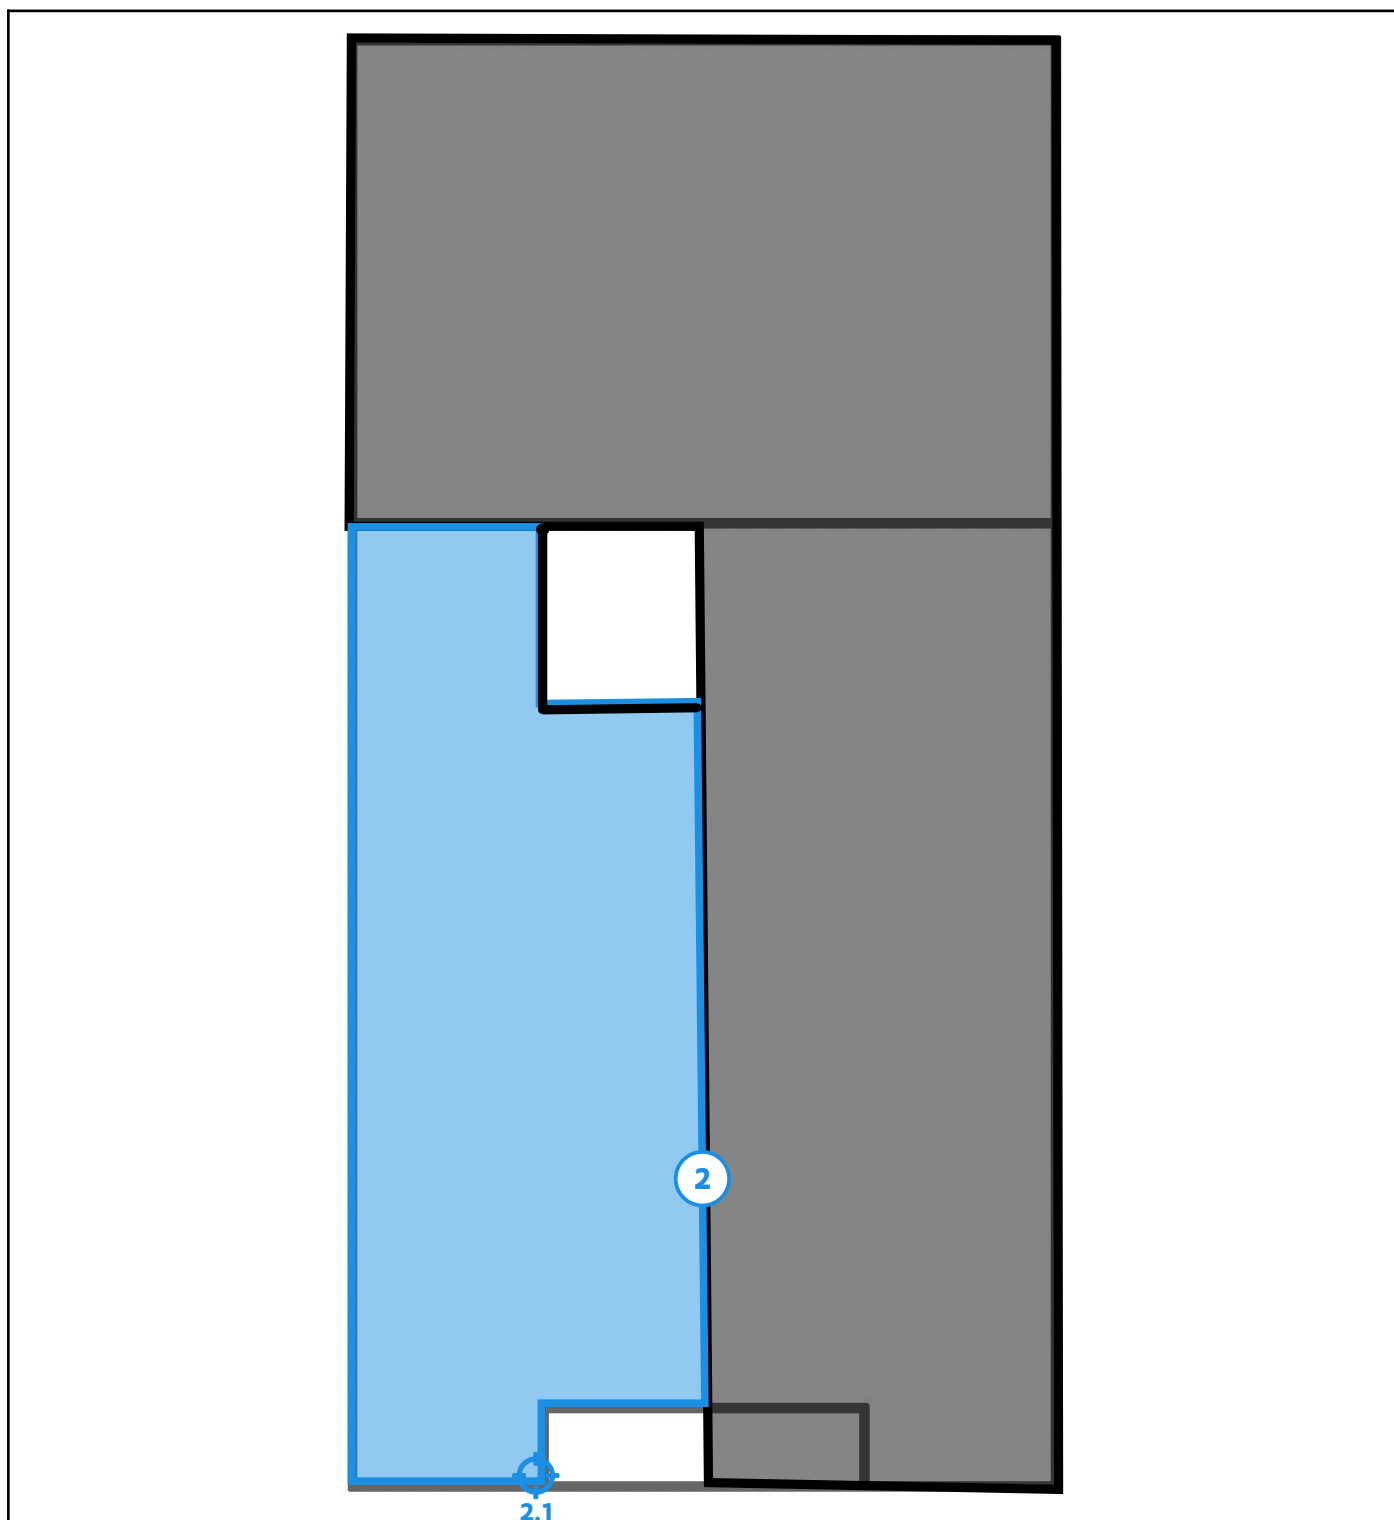
## Plan 1.4: Dakconstructie

Beschrijving	Type	Actie
2. Leien	Geen asbest	-

2.1 Code: MM04	Puntmonster	-
----------------	-------------	---

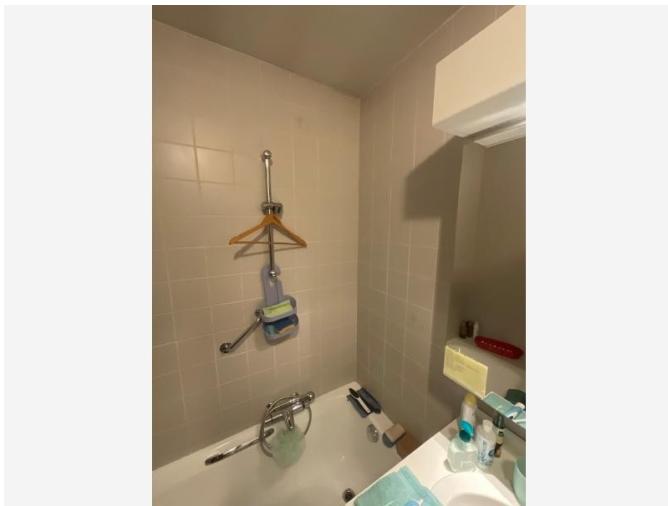
Situeringsfoto

Basis voor advies	Mogelijkheid
Primaire drager	Binnenwand
(Asbest)materiaal	In-situ afwerkingslagen - Lijm laag
Bindmiddel	Cement
Gebondenheid bindmiddel	Hecht

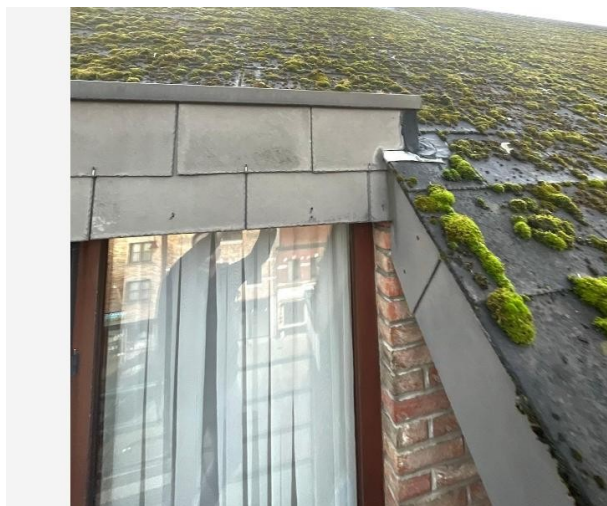
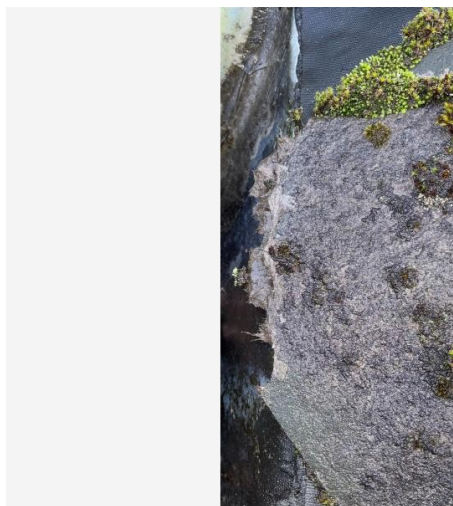
## Fiche 2: Leien

Geen asbest

#	Type	Referentie	Resultaat
2.1	Puntmonster	MM04	Geen asbest

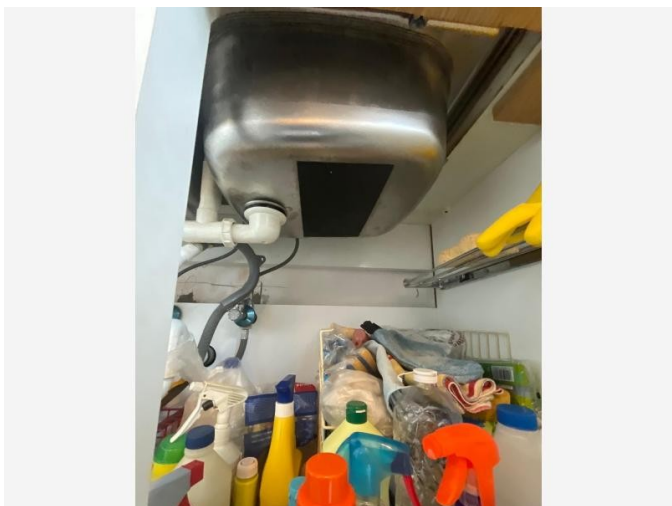
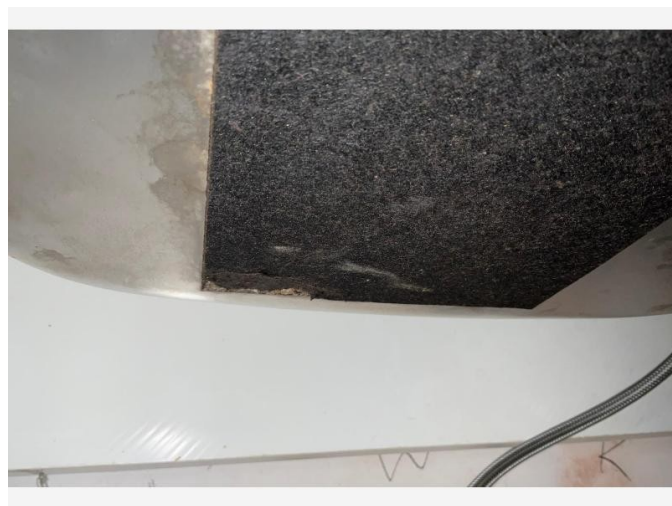
## Fiche 3: Anti-dreun harsmat onder spoelbak

Geen asbest

#	Type	Referentie	Resultaat
3.1	Puntmonster	MM03	Geen asbest

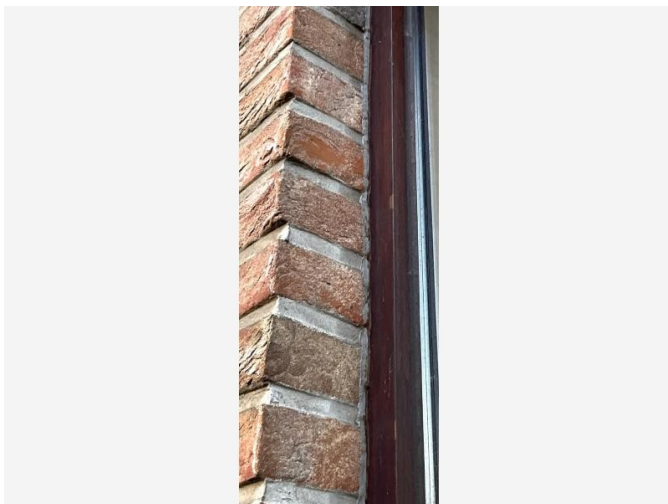
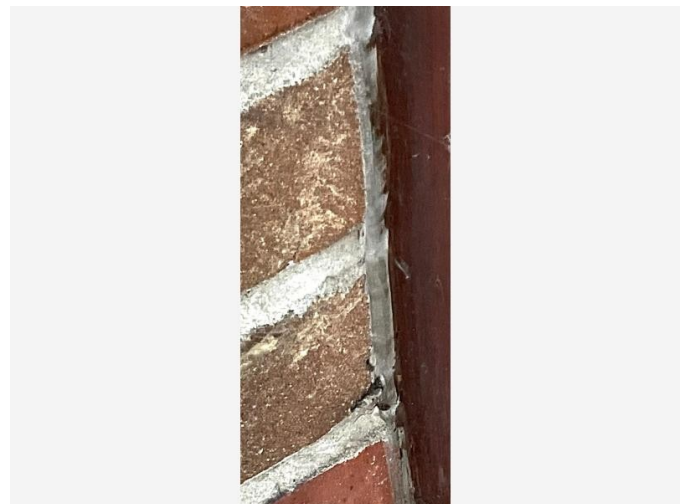
### Fiche 4: Afdichtingsmateriaal (Silicone, kit) aan schrijnwerk

Beschrijving	Notitie	Terug te vinden op plannen
Fiche 4: Afdichtingsmateriaal (Silicone, kit) aan schrijnwerk	De silicone aan het schrijnwerk van dit gebouw is reeds bemonstert en niet asbesthoudend.	-
Fiche 5: Bepleistering (extrapolatie)	Het pleisterwerk in dit gebouw is op verschillende locaties bemonstert.  We kunnen extrapolatie van deze resultaten gebruiken voor deze inspectiezone.	Plan 1.2: Derde verdieping (pleisterwerk)

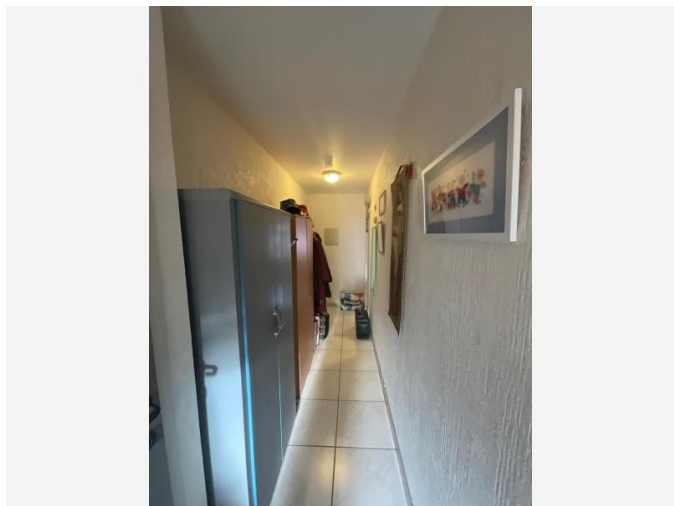
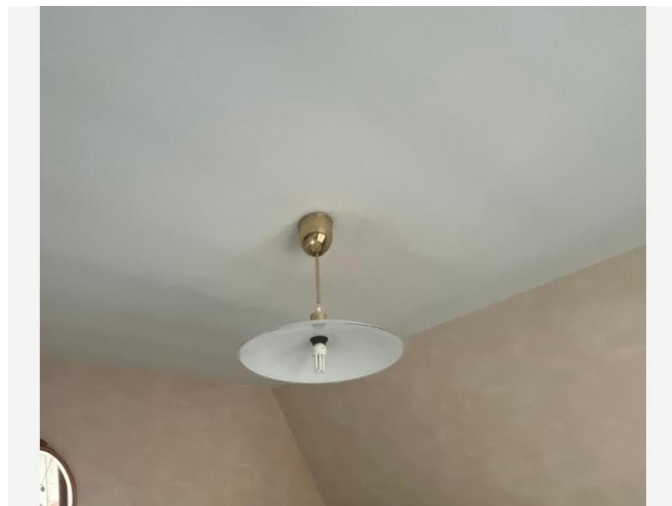
## Fiche 5: Beploistering (extrapolatie)

Beschrijving	Type	Actie
5. Beploistering (extrapolatie)	Overige ruimte of materiaal	-
