Asbestinventarisatetest

Jos Ceulemansstraat 2, 3128 Tremelo

Attestnummer : 20260511-000122.001

Uitgegeven op : 11.05.2026

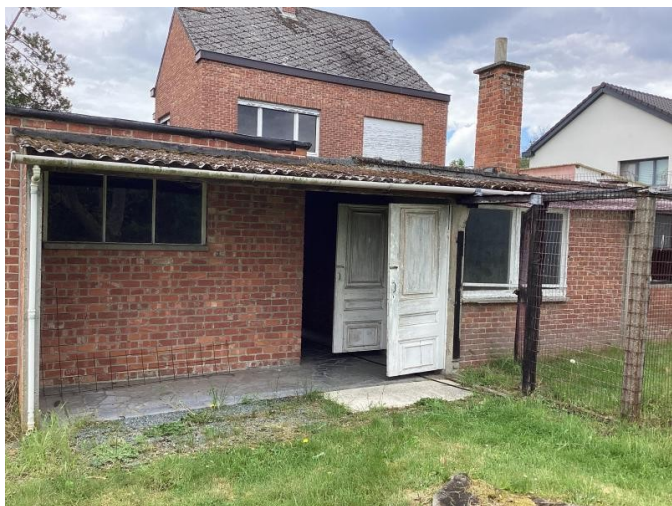
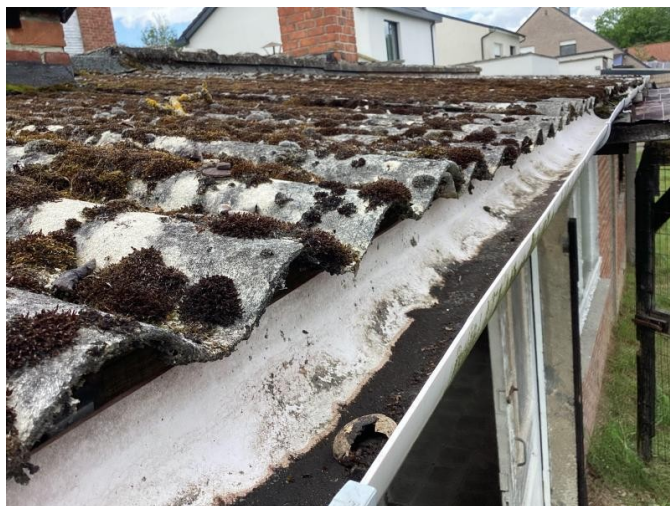
Het asbestmateriaal valt onder de mijlpaal van 2040.

Beschrijving	Mos/sediment in de dakgoot
Type afvalstof	Betreft resten (contaminatie) van verwerking of beschadiging
Type resten (contaminatie)	<ul style="list-style-type: none">• Stof, deeltjes < 4 mm, flinters, gruis (los, opliggend)• Stof, deeltjes < 4 mm, flinters, gruis (vermengd in materiaal)
Besmette materialen	<ul style="list-style-type: none">• Organisch materiaal (mos, mest, vegetatie, ...)• Sediment (dakgoot, afvoerbuï, regenwaterput, ...)
Bron van de resten	Asbesthoudend dak
Omgeving	Buiten
Primaire drager	dakgoot
Gebondenheid resten	Niet hecht
Hoeveelheid (gewicht - aantal)	<ul style="list-style-type: none">• 2,00 kg - 1 stuk
Totaal gewicht	2,00 kg
Eenvoudig bereikbaar	Ja
Identificatiemethode	De asbestdeskundige beoordeelt het materiaal als asbestverdacht en dus asbesthoudend, en dit zonder monstername.
Opmerking	De hoeveelheid is een zo nauwkeurig mogelijke opmeting. Hieraan kunnen evenwel geen rechten worden ontleend.

- Verwijder het asbestafval.
- Voer bijkomende staalname(s) uit.

- Eenvoudige handelingen: mag via doe-het-zelf of door werknemer(s) met opleidingsattest eenvoudige handelingen
Verwijder het afval via het riool.

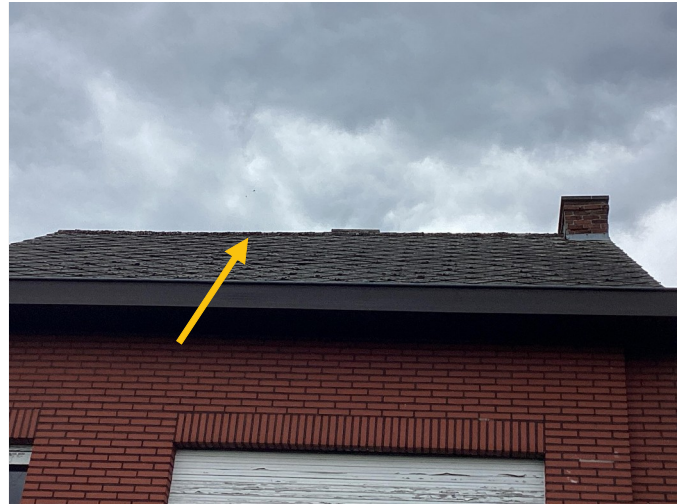
Het asbestmateriaal valt onder de mijlpaal van 2034.

Verhoogd materiaalrisico en/of verhoogde kans op vezelvrijgave

Gebondenheid	Categorie 1: hechtgebonden in oorsprong
Asbestsoort (vezeltype)	Crocidoliet aanwezig
Asbestconcentratie	Laag (< 50%)
Afschermingsgraad van het gehele materiaal	Geheel of deels vrij aan de buitenlucht, maar geen contact met binnenlucht
Toestand van het materiaal	Matig beschadigd, matig verweerd

Beschrijving	Nok dak
Omgeving	Buiten
Primaire drager	Schuin dak
Asbestmateriaal	Dak- en gevelbekleding - Nok, windveer, boeiboord
Bindmiddel van asbestmateriaal	Cement
Gebondenheid op basis van bindmiddel	Hecht
Hoeveelheid (oppervlakte - aantal)	<ul style="list-style-type: none">• 5,00 m² - 1 stuk
Totale oppervlakte	5,00 m ²
Eenvoudig bereikbaar	Ja
Bevestigingswijze	<ul style="list-style-type: none">• Verlijmd, ingegoten, versmeerd
Identificatiemethode	<p>De asbestdeskundige beoordeelt het materiaal als asbestverdacht en dus asbesthoudend, en dit zonder monstername.</p> <p>Motivatie: Er is een onderzoeksbeperking die monstername verhindert; De ruimte of het materiaal bevindt zich hoger dan 3,5 meter vanaf een vaste ondergrond.</p>
Destructieve handeling voor identificatie	Nee
Opmerking	De hoeveelheid is een zo nauwkeurig mogelijke opmeting. Hieraan kunnen evenwel geen rechten worden ontleend.

- Verwijder dit asbestmateriaal zo snel mogelijk. Volg de toestand goed op.
- Hemelwater dat afspoelt van asbestcement daken of gevels kan asbestdeeltjes bevatten. Gebruik het enkel voor gesloten circuits (bv. spoelen toiletten). Reinig na het vervangen van het dak of de gevel de dakgoten en regenwaterput of -ton om asbesthoudend sediment of slib te verwijderen
- Voer bijkomende staalname(s) uit.

- Eenvoudige handelingen: mag via doe-het-zelf of door werknemer(s) met opleidingsattest eenvoudige handelingen
Deze toepassing kan door een aannemer die over een opleidingsattest eenvoudige handelingen beschikt of door een particulier (doe-het-zelf), verwijderd worden indien er geen verhoogd risico op vrijgave van asbestvezels (max. concentratie 0,01 vezels/cm³ - CODEX Art. VI.3-54) ontstaat en de toepassing voorafgaand wordt gefixeerd/bevochtigd; de individuele elementen zonder machinale werktuigen (boormachine, slijpschijf, hogedrukreiniger,...) en zonder breken of gooien een voor een losgemaakt worden; en ten slotte dubbel en luchtdicht verpakt weggevoerd worden naar een erkend afvalpunt (recyclagepark).

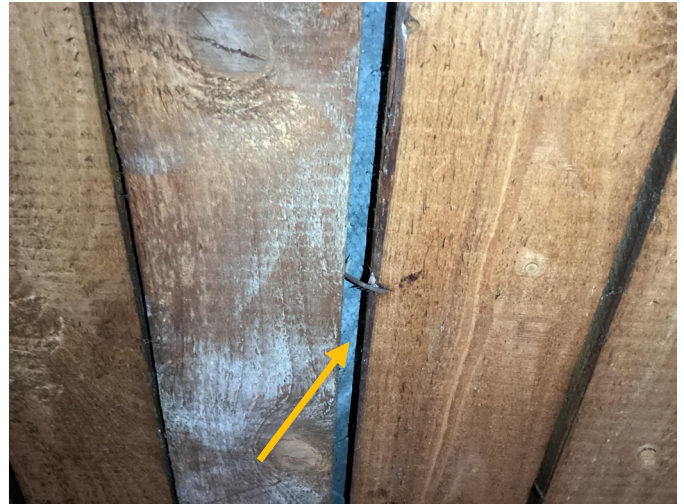
Het asbestmateriaal valt onder de mijlpaal van 2034.

- Verwijder dit asbestmateriaal zo snel mogelijk. Volg de toestand goed op.
- Hemelwater dat afspoelt van asbestcement daken of gevels kan asbestdeeltjes bevatten. Gebruik het enkel voor gesloten circuits (bv. spoelen toiletten). Reinig na het vervangen van het dak of de gevel de dakgoten en regenwaterput of -ton om asbesthoudend sediment of slib te verwijderen
- Voer bijkomende staalname(s) uit.

- Eenvoudige handelingen: mag via doe-het-zelf of door werknemer(s) met opleidingsattest eenvoudige handelingen
Deze toepassing kan door een aannemer die over een opleidingsattest eenvoudige handelingen beschikt of door een particulier (doe-het-zelf), verwijderd worden indien er geen verhoogd risico op vrijgave van asbestvezels (max. concentratie 0,01 vezels/cm³ - CODEX Art. VI.3-54) ontstaat en de toepassing voorafgaand wordt gefixeerd/bevochtigd; de individuele elementen zonder machinale werktuigen (boormachine, slijpschijf, hogedrukreiniger,...) en zonder breken of gooien een voor een losgemaakt worden; en ten slotte dubbel en luchtdicht verpakt weggevoerd worden naar een erkend afvalpunt (recyclagepark).

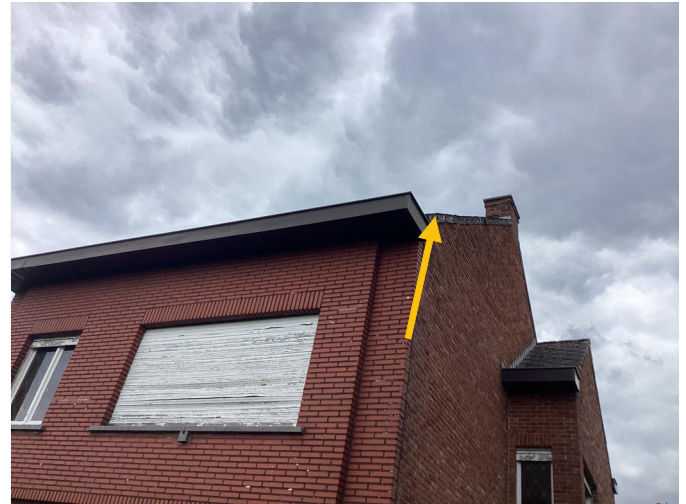
Beschrijving	Zijkanten schuin dak
Omgeving	Buiten
Primaire drager	Schuin dak
Asbestmateriaal	Dak- en gevelbekleding - Nok, windveer, boeiboord
Bindmiddel van asbestmateriaal	Cement
Gebondenheid op basis van bindmiddel	Hecht
Hoeveelheid (oppervlakte - aantal)	• 5,00 m ² - 1 stuk
Totale oppervlakte	5,00 m ²
Eenvoudig bereikbaar	Ja
Bevestigingswijze	• Verlijmd, ingegoten, versmeerd
Identificatiemethode	De asbestdeskundige beoordeelt het materiaal als asbestverdacht en dus asbesthoudend, en dit zonder monsternamen. Motivatie: De opdrachtgever weigert om het materiaal te laten bemonsteren.
Destructieve handeling voor identificatie	Nee
Opmerking	De hoeveelheid is een zo nauwkeurig mogelijke opmeting. Hieraan kunnen evenwel geen rechten worden ontleend.

- Eenvoudige handelingen: mag via doe-het-zelf of door werknemer(s) met opleidingsattest eenvoudige handelingen
Deze toepassing kan door een aannemer die over een opleidingsattest eenvoudige handelingen beschikt of door een particulier (doe-het-zelf), verwijderd worden indien er geen verhoogd risico op vrijgave van asbestvezels (max. concentratie 0,01 vezels/cm³ - CODEX Art. VI.3-54) ontstaat en de toepassing voorafgaand wordt gefixeerd/bevochtigd; de individuele elementen zonder machinale werktuigen (boormachine, slijpschijf, hogedrukreiniger,...) en zonder breken of gooien een voor een losgemaakt worden; en ten slotte dubbel en luchtdicht verpakt weggevoerd worden naar een erkend afvalpunt (recyclagepark).

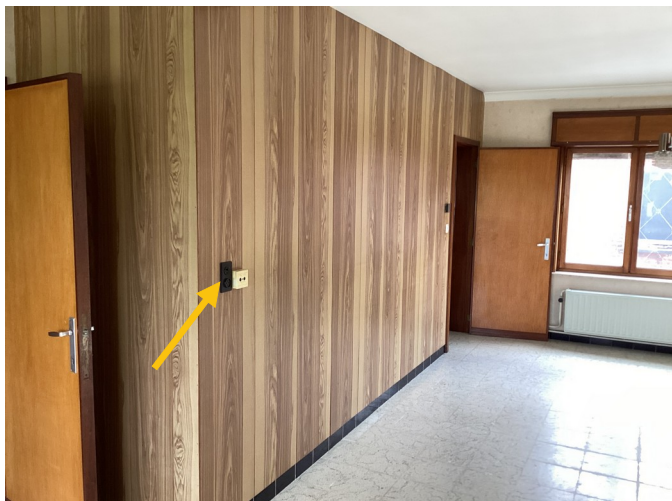
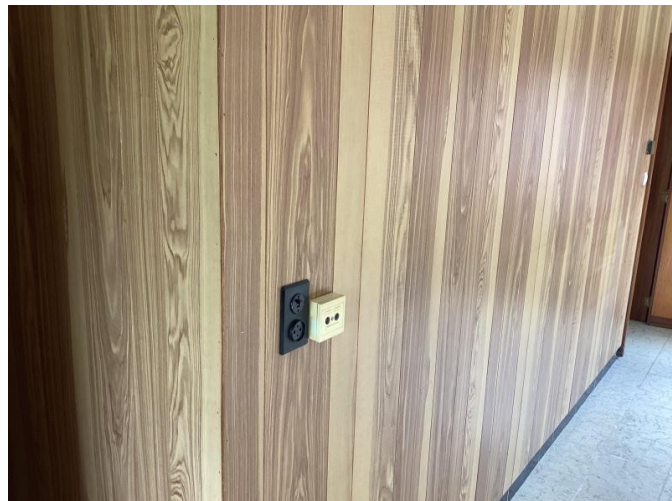
Beschrijving	Bakeliet schakelaars/stopcontacten en installaties
Omgeving	Binnen
Primaire drager	Communicatie en elektrische infrastructuur en uitrusting
Asbestmateriaal	Plaat, paneel, tablet - Type Bakeliet
Bindmiddel van asbestmateriaal	Kunststof of -hars
Gebondenheid op basis van bindmiddel	Hecht
Hoeveelheid (oppervlakte - dikte - aantal)	<ul style="list-style-type: none"> • 0,10 m² - 1,00 cm - 11 stuks • 0,50 m² - 1,00 cm - 1 stuk
Totaal volume	0,016 m ³
Eenvoudig bereikbaar	Ja
Bevestigingswijze	<ul style="list-style-type: none"> • Geschroefd
Identificatiemethode	<p>De asbestdeskundige beoordeelt het materiaal als asbestverdacht en dus asbesthoudend, en dit zonder monstername.</p> <p>Motivatie: De monstername brengt andere schade aan dan schade die inherent is aan de monstername.</p>
Destructieve handeling voor identificatie	Nee
Opmerking	De hoeveelheid is een zo nauwkeurig mogelijke opmeting. Hieraan kunnen evenwel geen rechten worden ontleend. Monstername niet uitgevoerd wegens risico op beschadiging van een elektrisch component en mogelijke blootstelling aan spanning of storingen in de elektrische installatie.

- Eenvoudige handelingen: mag via doe-het-zelf of door werknemer(s) met opleidingsattest eenvoudige handelingen
Deze toepassing kan door een aannemer die over een opleidingsattest eenvoudige handelingen beschikt of door een particulier (doe-het-zelf), verwijderd worden indien er geen verhoogd risico op vrijgave van asbestvezels (max. concentratie 0,01 vezels/cm³ - CODEX Art. VI.3-54) ontstaat en de toepassing voorafgaand wordt gefixeerd/bevochtigd; de individuele elementen zonder machinale werktuigen (boormachine, slijpschijf, hogedrukreiniger,...) en zonder breken of gooien een voor een losgemaakt worden; en ten slotte dubbel en luchtdicht verpakt weggevoerd worden naar een erkend afvalpunt (recyclagepark).

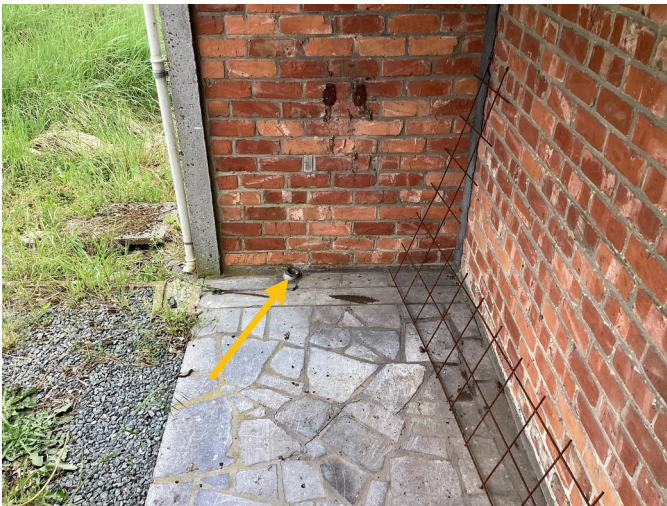
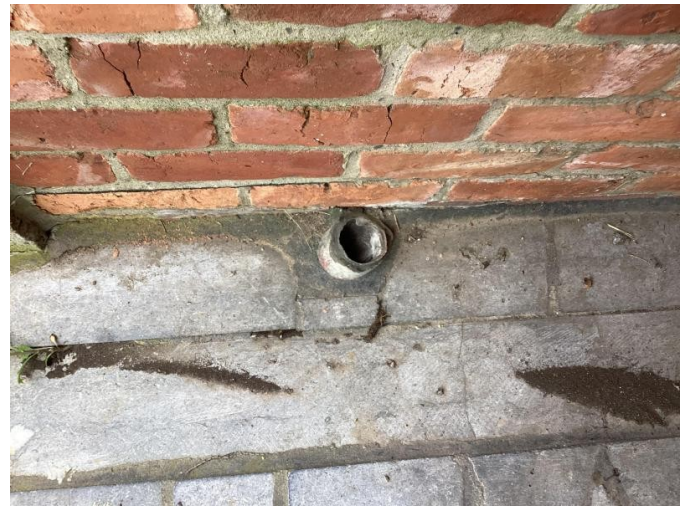
Beschrijving	Buisje aan afdak
Omgeving	Buiten
Primaire drager	Vloer
Asbestmateriaal	Buis, koker, leiding, pijp, doorvoer
Bindmiddel van asbestmateriaal	Cement
Gebondenheid op basis van bindmiddel	Hecht
Hoeveelheid (lengte - omtrek - dikte - aantal)	<ul style="list-style-type: none">• 0,10 m - 5,00 cm - 1,00 cm - 1 stuk
Totaal volume	< 0,001 m ³
Eenvoudig bereikbaar	Ja
Bevestigingswijze	<ul style="list-style-type: none">• Verlijmd, ingegoten, versmeerd
Identificatiemethode	De asbestdeskundige beoordeelt het materiaal als asbestverdacht en dus asbesthoudend, en dit zonder monstername. Motivatie: De opdrachtgever weigert om het materiaal te laten bemonsteren.
Destructieve handeling voor identificatie	Nee

- * Vermijd stof door het asbest te bevochtigen of te fixeren. Dat doet u door water te vernevelen of door een aangepast fixeermiddel te gebruiken.
 - * Eenvoudige handelingen houdt in dat de toepassing niet verder gebroken, verder vergruisd of beschadigd mag worden.

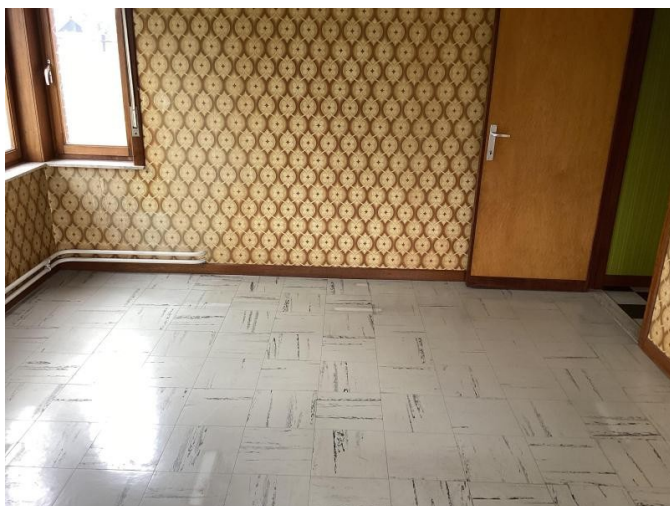
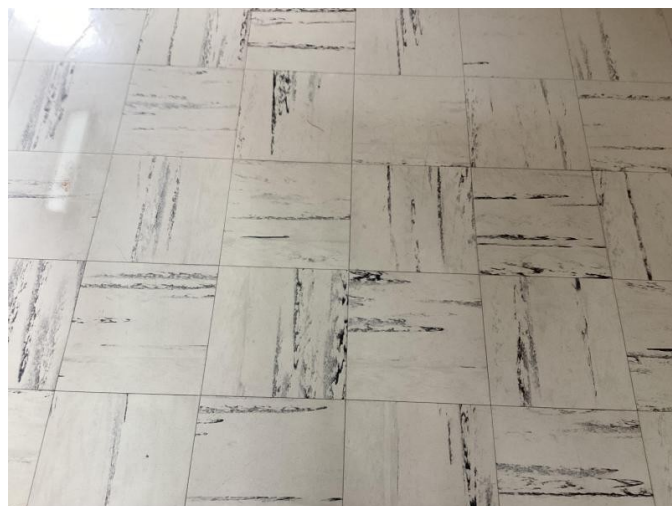
Beschrijving	Vinyltegels slaapkamers
Omgeving	Binnen
Primaire drager	Vloer
Asbestmateriaal	Prefab - afwerking - Tegel
Bindmiddel van asbestmateriaal	Kunststof of -hars
Gebondenheid op basis van bindmiddel	Hecht
Hoeveelheid (oppervlakte - dikte - aantal)	• 7,00 m ² - 1,00 cm - 3 stuks
Totaal volume	0,21 m ³
Eenvoudig bereikbaar	Ja
Bevestigingswijze	• Verlijmd, ingegoten, versmeerd
Identificatiemethode	Een monstername door de asbestdeskundige met laboanalyse door een asbestlabo.
Destructieve handeling voor identificatie	Nee
Opmerking	De hoeveelheid is een zo nauwkeurig mogelijke opmeting. Hieraan kunnen evenwel geen rechten worden ontleend.

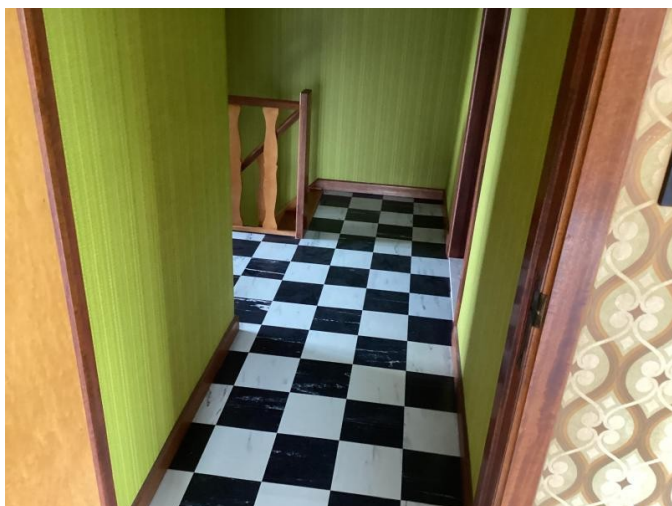
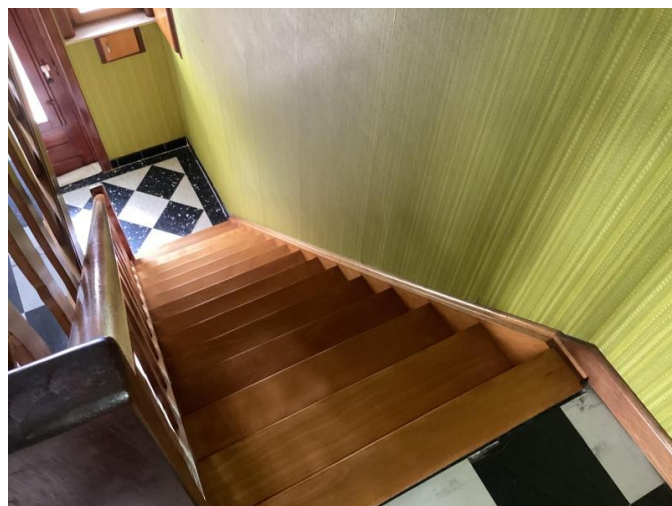
Beschrijving	Vinyltegels nachthall
Omgeving	Binnen
Primaire drager	Vloer
Asbestmateriaal	Prefab - afwerking - Tegel
Bindmiddel van asbestmateriaal	Kunststof of -hars
Gebondenheid op basis van bindmiddel	Hecht
Hoeveelheid (oppervlakte - dikte - aantal)	• 5,00 m ² - 1,00 cm - 1 stuk
Totaal volume	0,05 m ³
Eenvoudig bereikbaar	Ja
Bevestigingswijze	• Verlijmd, ingegoten, versmeerd
Identificatiemethode	Een monstername door de asbestdeskundige met laboanalyse door een asbestlabo.
Destructieve handeling voor identificatie	Nee
Opmerking	De hoeveelheid is een zo nauwkeurig mogelijke opmeting. Hieraan kunnen evenwel geen rechten worden ontleend.

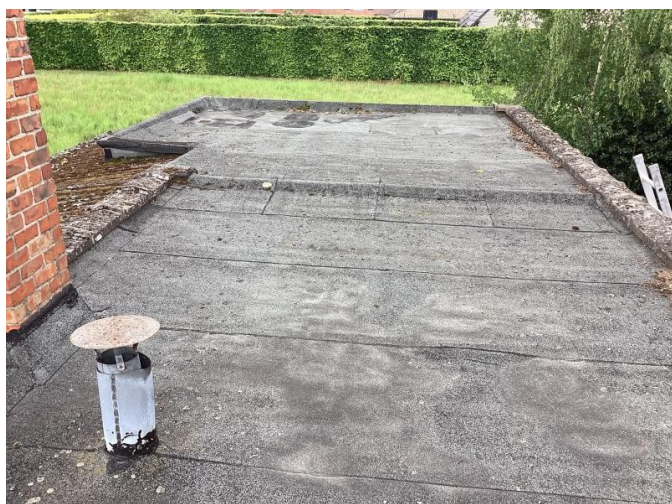
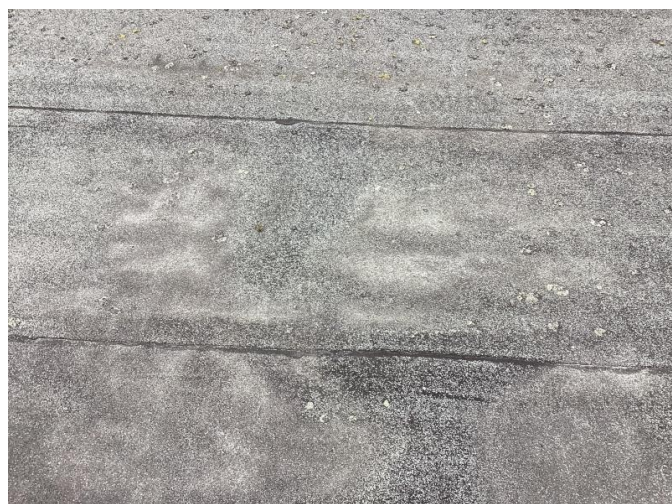
Beschrijving	Notitie	Terug te vinden op plannen
Fiche 28: Onderdak plat dak woning	Het is niet waarste nemen of er eventueel een verdacht onderdak zit onder de toplaag van het plat dak.	-
Fiche 29: Brander	Er kunnen eve tueel verdachte onderdelen af pakkingen inzitten die nu niet zichtbaar zijn.	Plan 1.1: Grondplan gelijkvloers
