Asbestinventarisatetest

Speelstraat 93, 9750 Kruisem

Attestnummer : 20250911-000338.000

Uitgegeven op : 11.09.2025

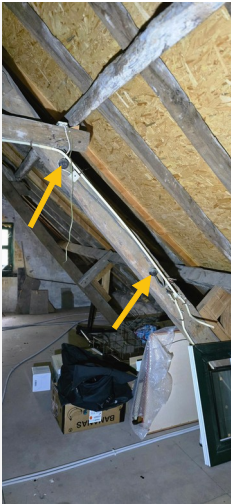
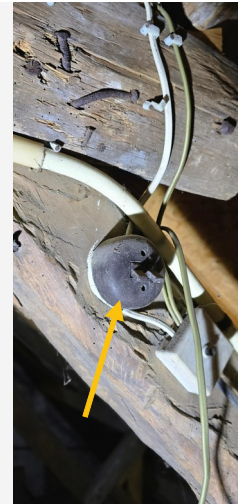
Eindbeoordeling materiaalrisico	Verhoogd materiaalrisico en/of verhoogde kans op vezelvrijgave
---------------------------------	--

Gebondenheid	Categorie 1: hechtgebonden in oorsprong
Asbestsoort (vezeltype)	Crocidoliet aanwezig
Asbestconcentratie	Laag (< 50%)
Afschermingsgraad van het gehele materiaal	Geheel of deels (ook) vrij aan de binnenlucht
Toestand van het materiaal	Licht beschadigd, licht verweerd. Intact calciumsilicaatmateriaal of categorie III 'gebondenheid'

Beschrijving	BAKELIETEN SCHAKELAARS EN DOZEN
Omgeving	Binnen
Primaire drager	Communicatie en elektrische infrastructuur en uitrusting
Asbestmateriaal	Plaat, paneel, tablet - Type Bakeliet
Bindmiddel van asbestmateriaal	Kunststof of -hars
Gebondenheid op basis van bindmiddel	Hecht
Hoeveelheid (oppervlakte - dikte - aantal)	<ul style="list-style-type: none">• 0,10 m² - 0,30 cm - 1 stuk
Totaal volume	< 0,001 m ³
Eenvoudig bereikbaar	Ja
Bevestigingswijze	<ul style="list-style-type: none">• Geschroefd
Identificatiemethode	Vaststelling zonder monstername
Destructieve handeling voor identificatie	Nee
Opmerking	Deze vermelde hoeveelheid is een indicatieve schatting.

Verwijderen

- Zorg voor een veilig beheer. Vermijd het beschadigen van het asbestmateriaal. Controleer de toestand jaarlijks op wijzigingen.

- Eenvoudige handelingen: mag via doe-het-zelf of door werknemer(s) met opleidingsattest eenvoudige handelingen
Voor eenvoudige asbestverwijderingshandelingen, zoals het verwijderen van deze asbesttoepassing, zijn PBM's (Persoonlijke Beschermingsmiddelen) essentieel. Deze omvatten een FFP3 stofmasker, wegwerpoverall met capuchon, wegwerphandschoenen en bij voorkeur een veiligheidsbril. Het is ook belangrijk om de materialen te fixeren met een speciaal fixeermiddel voordat ze worden verwijderd.

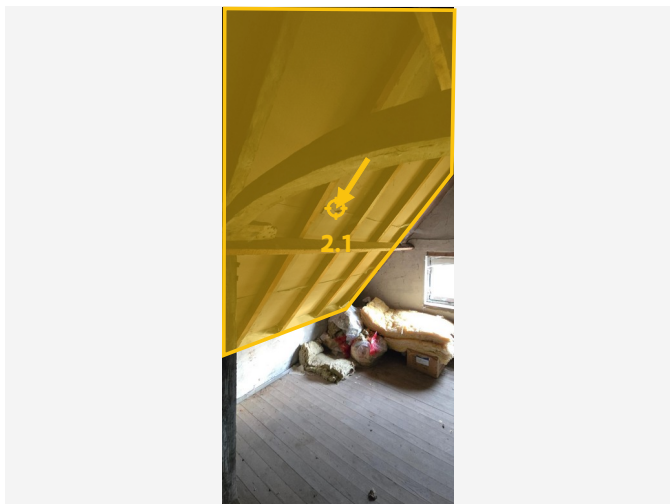
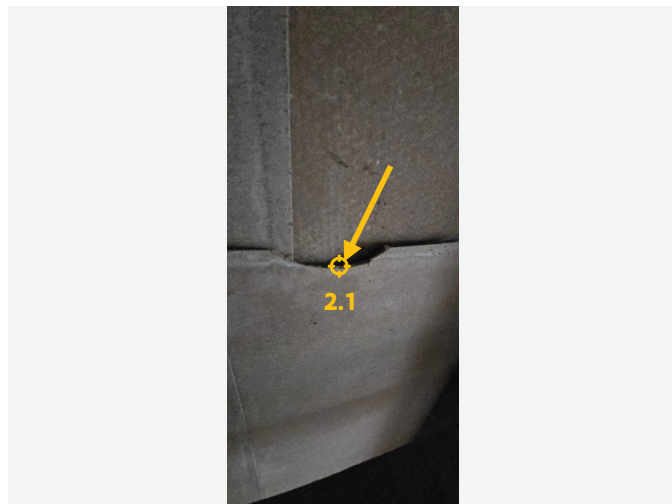
Eindbeoordeling materiaalrisico	Laag materiaalrisico en/of verlaagde kans op vezelvrijgave
---------------------------------	--

Gebondenheid	Categorie 1: hechtgebonden in oorsprong
Asbestsoort (vezeltype)	Alleen chrysotiel
Asbestconcentratie	Laag (< 50%)
Afschermingsgraad van het gehele materiaal	Geheel of deels (ook) vrij aan de binnenlucht
Toestand van het materiaal	Licht beschadigd, licht verweerd. Intact calciumsilicaatmateriaal of categorie III 'gebondenheid'

#	Type	Referentie	Resultaat
2.1	Mengmonster	250902105	Chrysotiel

Beschrijving	ONDERDAK OVENHUIS
Omgeving	Binnen
Primaire drager	Schuin dak
Asbestmateriaal	Dak- en gevelbekleding - Plaat
Bindmiddel van asbestmateriaal	Cement
Gebondenheid op basis van bindmiddel	Hecht
Hoeveelheid (oppervlakte - dikte - aantal)	• 50,00 m ² - 0,30 cm - 1 stuk
Totaal volume	0,15 m ³
Eenvoudig bereikbaar	Ja
Bevestigingswijze	• Geklemd
Identificatiemethode	Vaststelling met monstername
Destructieve handeling voor identificatie	Nee
Opmerking	Deze vermelde hoeveelheid is een indicatieve schatting.

Zorgvuldig beheren

- Zorg voor een veilig beheer. Vermijd het beschadigen van het asbestmateriaal. Controleer de toestand jaarlijks op wijzigingen.

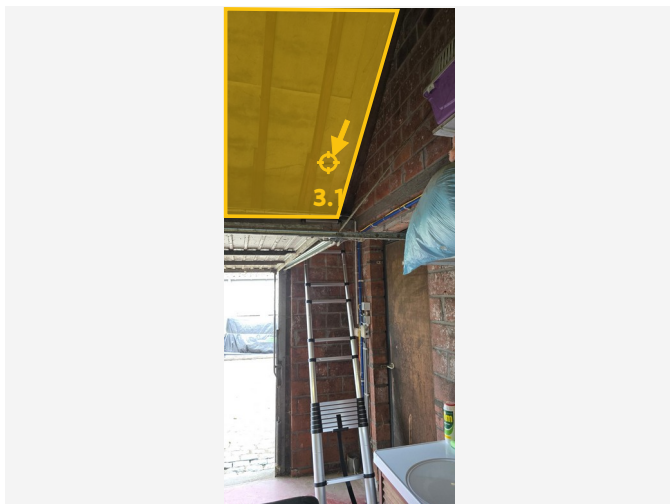
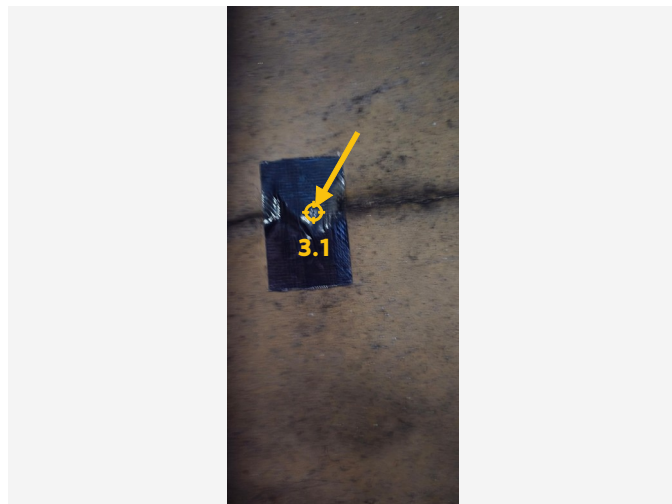
Eindbeoordeling materiaalrisico	Laag materiaalrisico en/of verlaagde kans op vezelvrijgave
---------------------------------	--

Gebondenheid	Categorie 1: hechtgebonden in oorsprong
Asbestsoort (vezeltype)	Alleen chrysotiel
Asbestconcentratie	Laag (< 50%)
Afschermingsgraad van het gehele materiaal	Geheel of deels (ook) vrij aan de binnenlucht
Toestand van het materiaal	Licht beschadigd, licht verweerd. Intact calciumsilicaatmateriaal of categorie III 'gebondenheid'

#	Type	Referentie	Resultaat
3.1	Puntmonster	250902103	Chrysotiel

Beschrijving	ONDERDAK GARAGE
Omgeving	Binnen
Primaire drager	Schuin dak
Asbestmateriaal	Dak- en gevelbekleding - Plaat
Bindmiddel van asbestmateriaal	Cement
Gebondenheid op basis van bindmiddel	Hecht
Hoeveelheid (oppervlakte - dikte - aantal)	• 80,00 m ² - 0,30 cm - 1 stuk
Totaal volume	0,24 m ³
Eenvoudig bereikbaar	Ja
Bevestigingswijze	• Geklemd
Identificatiemethode	Vaststelling met monstername
Destructieve handeling voor identificatie	Nee
Opmerking	Deze vermelde hoeveelheid is een indicatieve schatting.

Zorgvuldig beheren

- Zorg voor een veilig beheer. Vermijd het beschadigen van het asbestmateriaal. Controleer de toestand jaarlijks op wijzigingen.

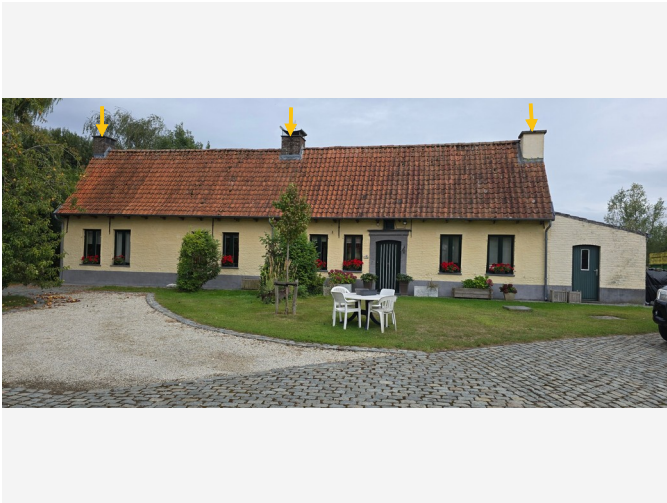
Situeringfoto

Tijdelijke beperking

Reden: Het te onderzoeken materiaal situeert zich hoger dan 3,50 m te rekenen vanaf een veilige ondergrond

Uitleg van de asbestdeskundige: In de schoorstenen van de gebouwen kunnen asbesthoudende rookgaskanalen steken.

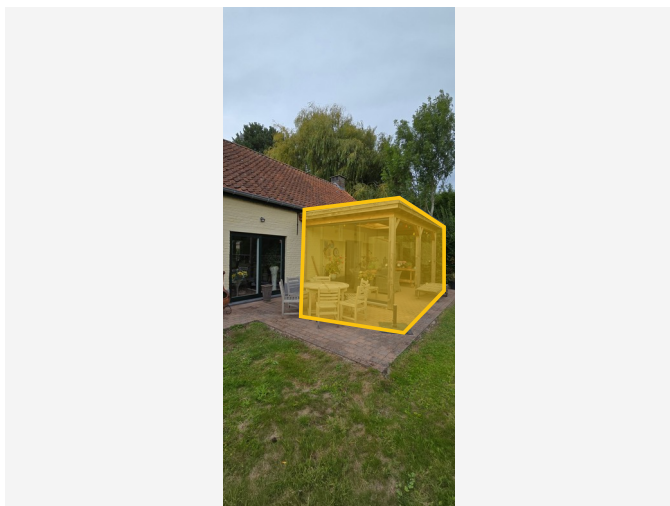
Situeringsfoto

Uitgesloten van inspectie

Bouwjaar: 2002

Constructies gebouwd vanaf 2001 moeten niet onderzocht worden

Opmerking	Dit afdak werd gebouwd na 2002. De eigenaar kocht deze woning in 2002 en liet daarna dit afdak bouwen.
------------------	---

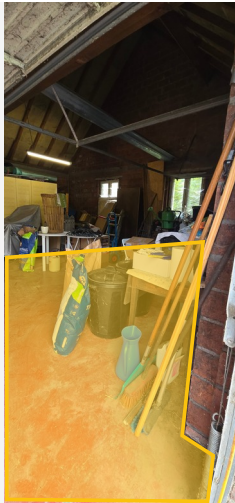
Vrije foto

De rode vloer van de garage en de WC zijn niet asbestverdacht.

De structuur is glad.

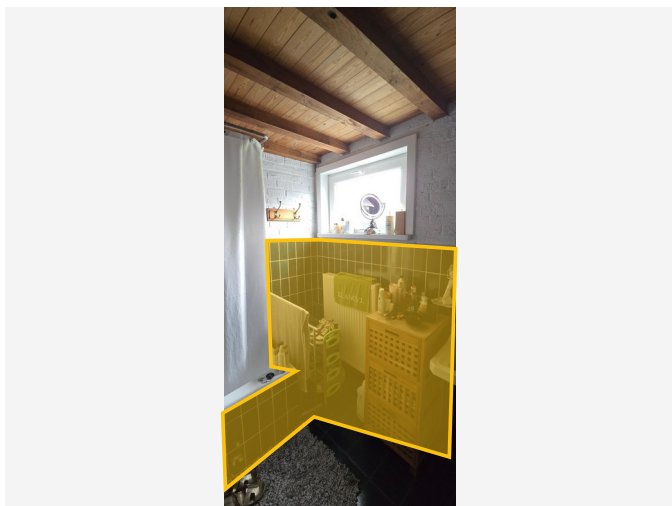
Vrije foto

In de badkamer zijn er muurtegels aanwezig, de lijm achter deze tegels kan asbesthoudend zijn.

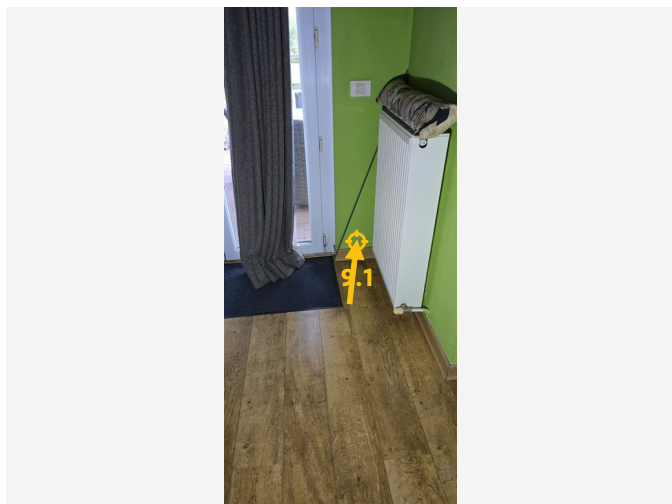
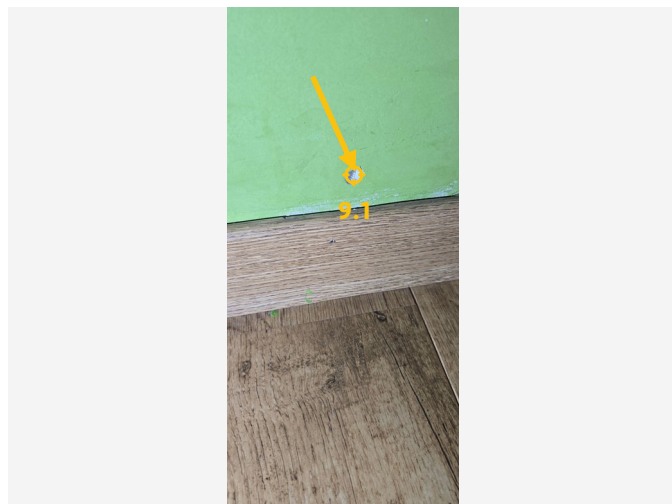
Fiche 9: PLEISTER MUREN

Geen asbest

#	Type	Referentie	Resultaat
9.1	Mengmonster	250902101	Geen asbest

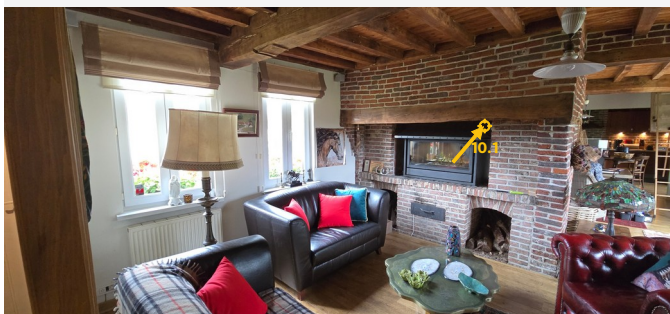
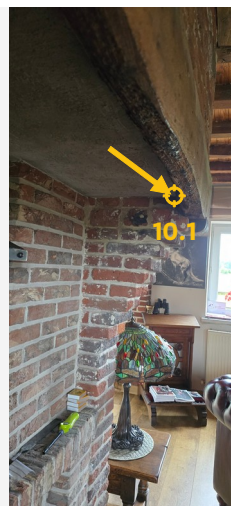
Fiche 10: CEMENT OPEN HAARD

Geen asbest

#	Type	Referentie	Resultaat
10.1	Puntmonster	250902109	Geen asbest

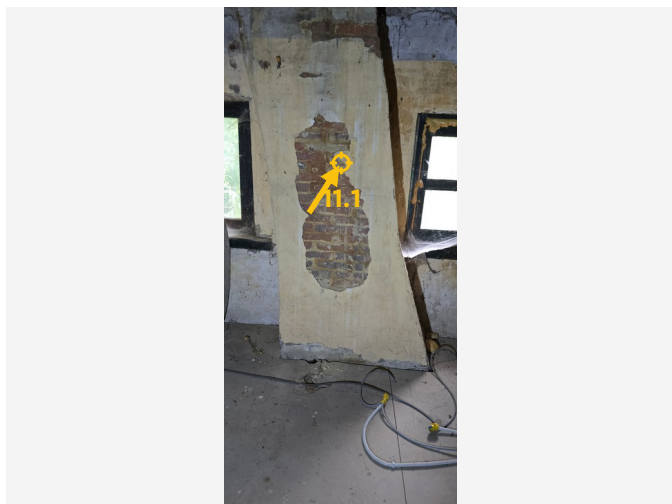
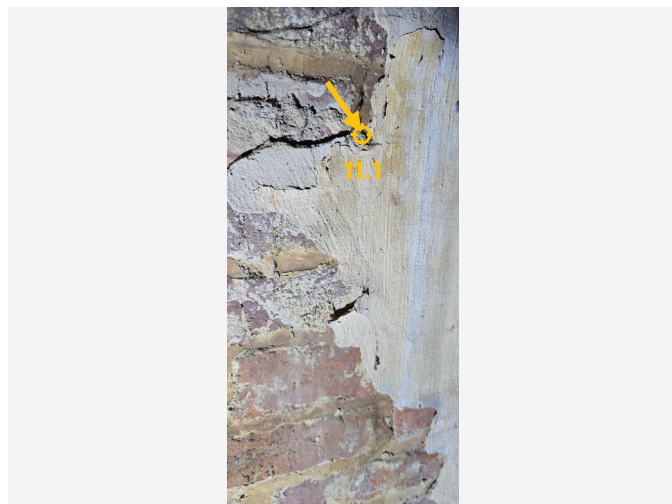
Fiche 11: PLEISTER MUREN ZOLDER

Geen asbest

#	Type	Referentie	Resultaat
11.1	Mengmonster	250902102	Geen asbest

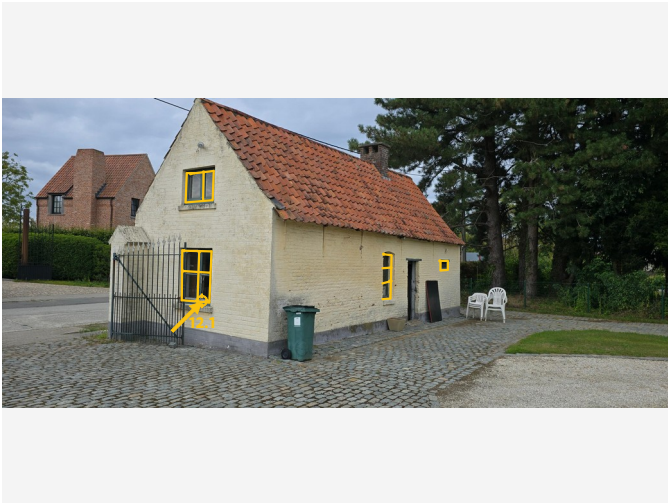
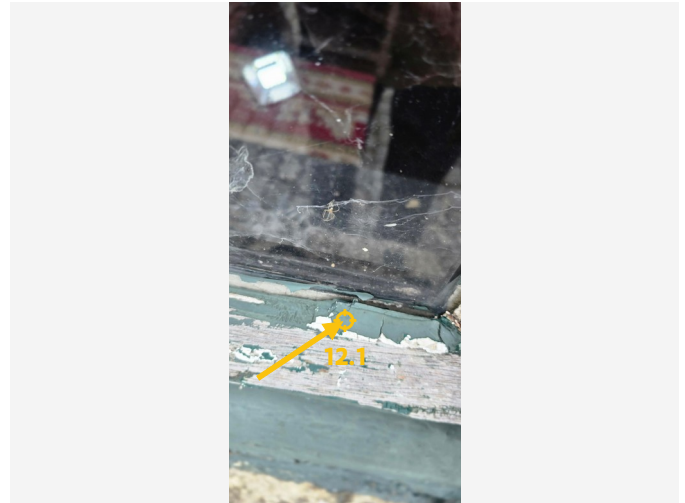
Fiche 12: MASTIEK RAMEN OVENHUIS

Geen asbest

#	Type	Referentie	Resultaat
12.1	Puntmonster	250902106	Geen asbest

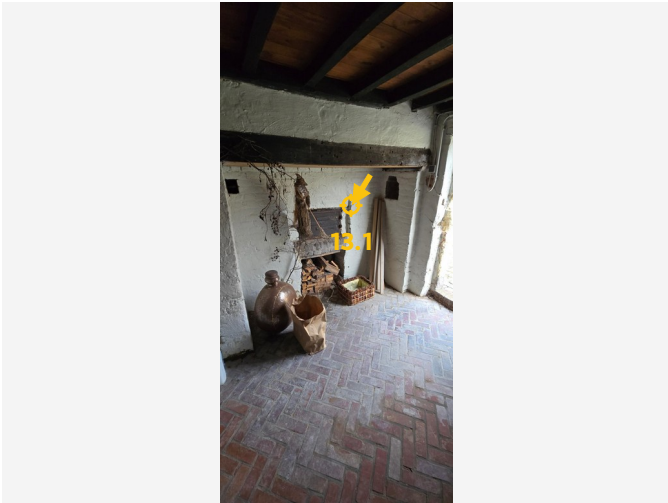
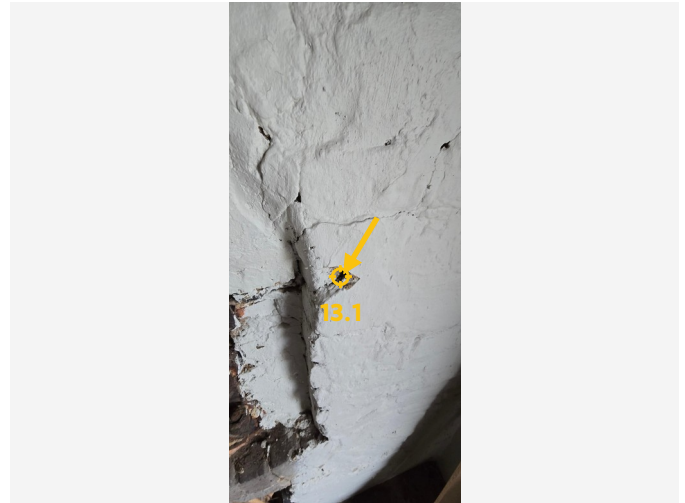
Fiche 13: CEMENTERING OVENHUIS

Geen asbest

#	Type	Referentie	Resultaat
13.1	Mengmonster	250902107	Geen asbest

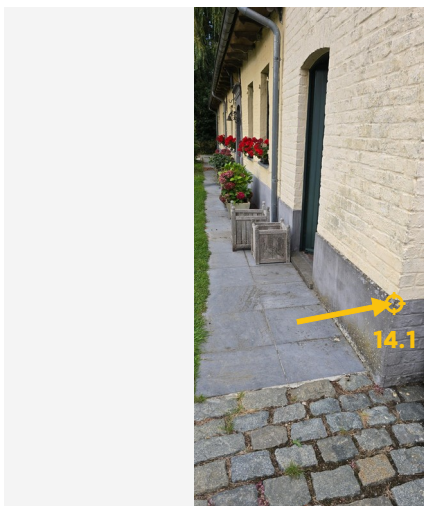
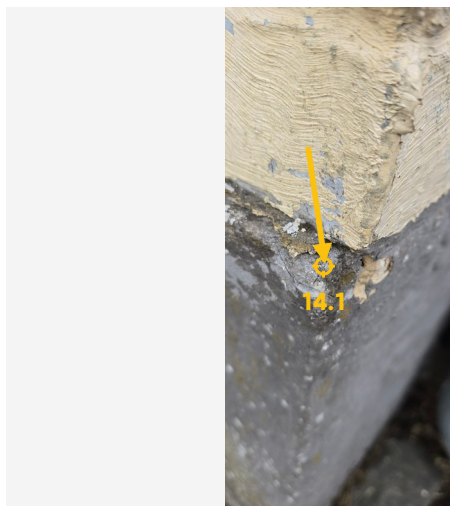
Geen asbest

#	Type	Referentie	Resultaat
14.1	Mengmonster	250902108	Geen asbest

Beschrijving	CEMENTERING OVENHUIS EN WONING BUITEN
Omgeving	Buiten
Primaire drager	Wand buitenschil
Bindmiddel van materiaal	Cement
Gebondenheid op basis van bindmiddel	Hecht
Hoeveelheid (oppervlakte - dikte - aantal)	• 35,00 m ² - 2,00 cm - 1 stuk
Totaal volume	0,70 m ³
Identificatiemethode	Vaststelling met monstername
Destructieve handeling voor identificatie	Nee
Opmerking	Deze vermelde hoeveelheid is een indicatieve schatting.

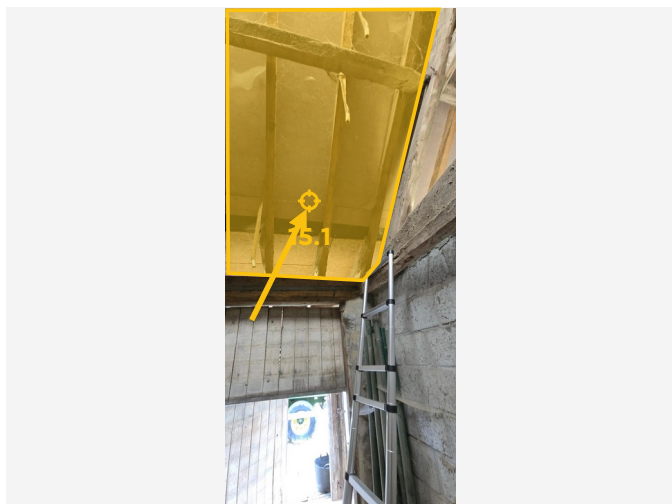
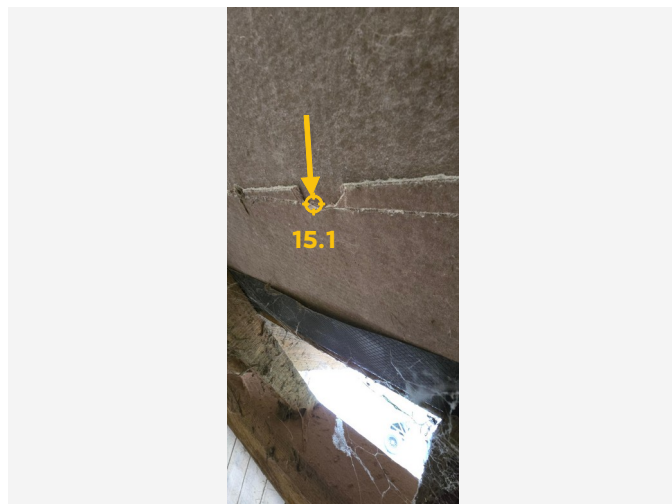
Geen asbest

#	Type	Referentie	Resultaat
15.1	Puntmonster	250902104	Geen asbest
