Asbestinventarisatetest

Lucien Vandefonteynelaan 27, 9700 Oudenaarde

Attestnummer : 20251220-000139.000

Uitgegeven op : 20.12.2025

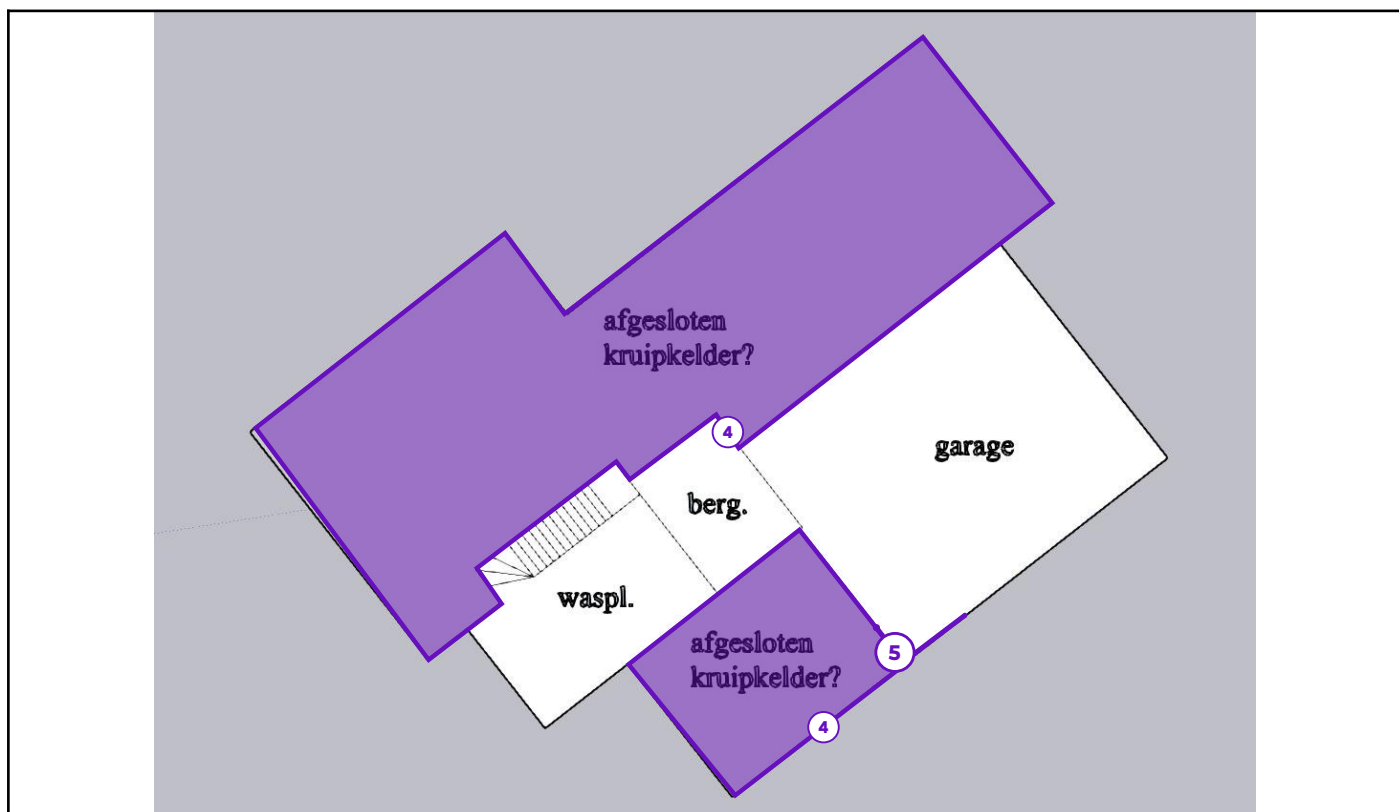
Plan 1.1: plan kelder

Beschrijving	Type	Actie
4. kruipkelder	Beperking	-
5. wandtegeltjes	Advies	-

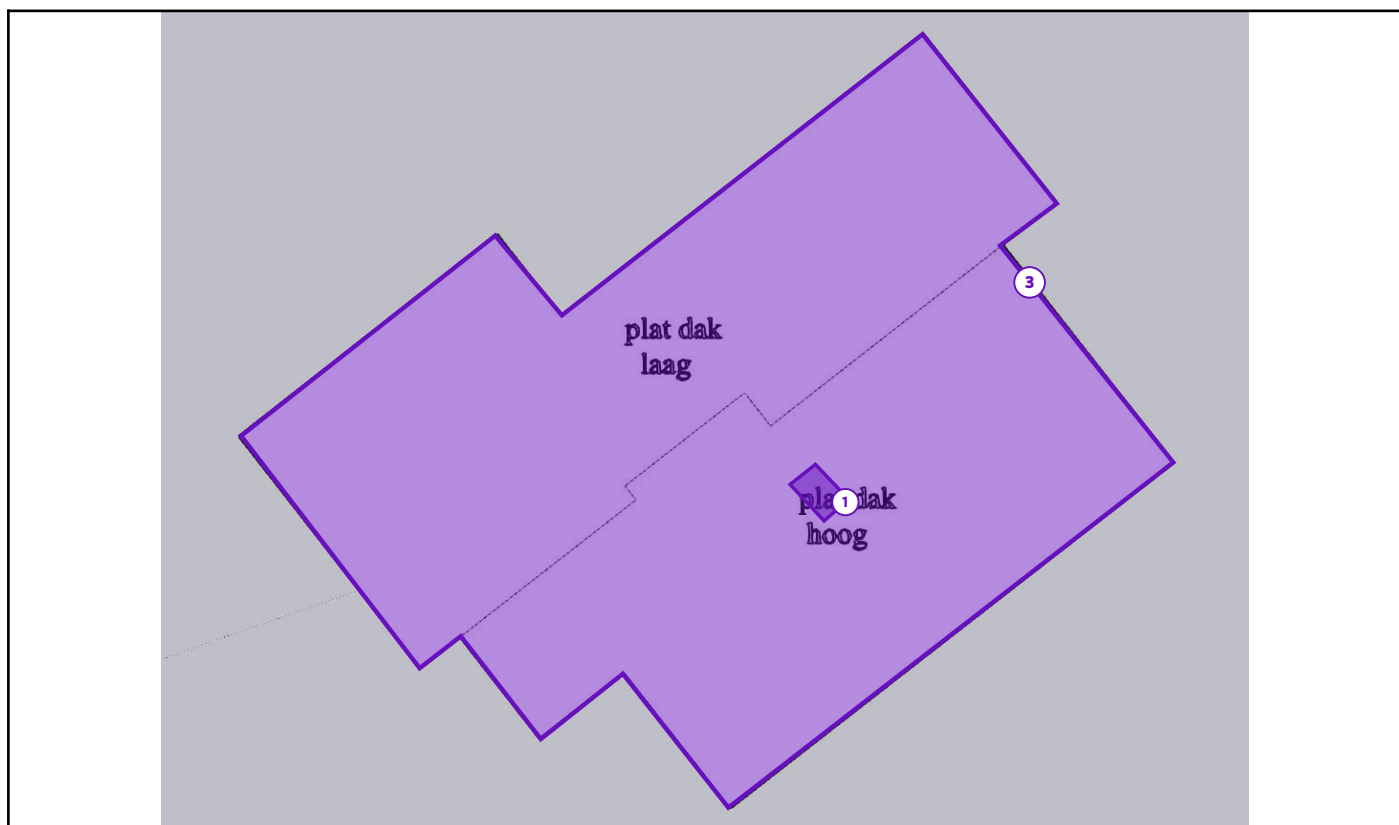
Plan 1.3: plak daken

Beschrijving	Type	Actie
1. opbouw schoorsteen	Beperking	-
3. EPDM platte daken woning	Beperking	-

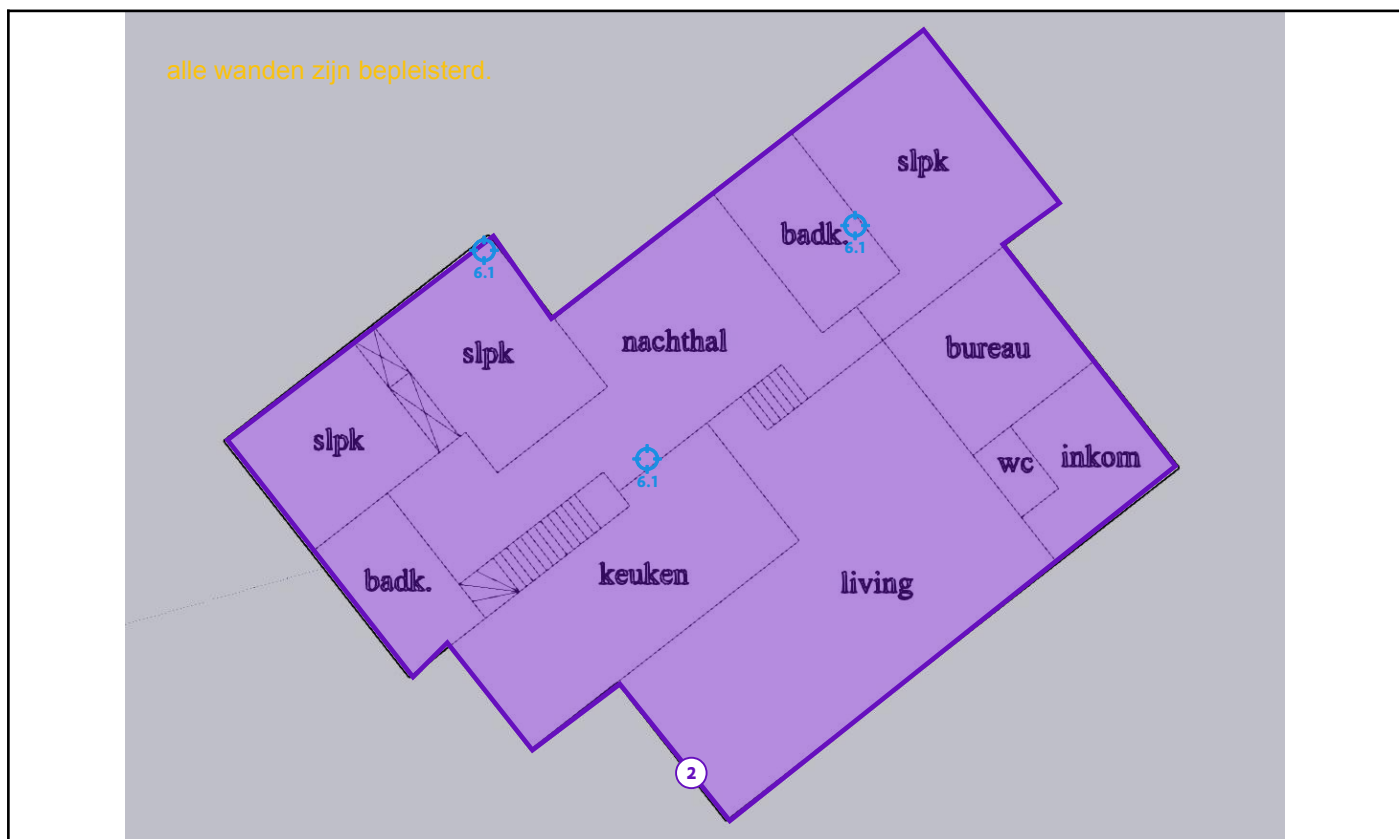
Plan 1.5: plan glvl pleister

Beschrijving	Type	Actie
2. pleister plafond	Beperking	-
6. MS pleister wanden	Geen asbest	-
6.1 Code: 2562779-02	Mengmonster	-

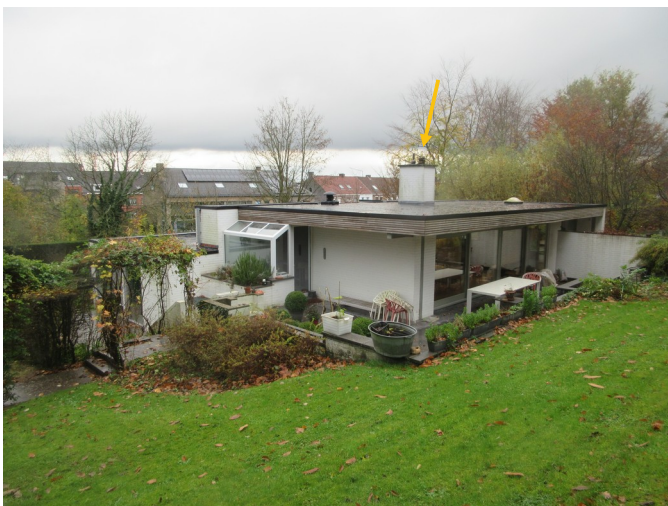
Situeringfoto

Tijdelijke beperking

Reden: Het te onderzoeken materiaal situeert zich hoger dan 3,50 m te rekenen vanaf een veilige ondergrond

Uitleg van de asbestdeskundige: De schoorsteen kan opgebouwd zijn uit een asbestbuis, maar dat is niet inspecteerbaar. Bij afbraak : gelieve de interne koker van de schoorsteen te controleren alvorens verder af te breken.

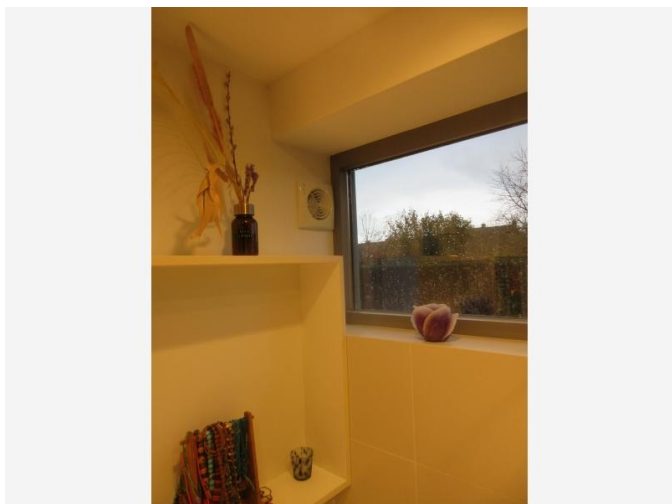
Situeringfoto

Tijdelijke beperking

Reden: Er is geen volledige risicobeoordeling mogelijk

Uitleg van de asbestdeskundige: Op gvl overal verlaagde plafonds ; er kan hier nog pleister (ev asbesthoudend) onder zitten Maar dit kan echter niet vastgesteld of waargenomen worden. Indien bij afbraak pleister te voorschijn komt is het aangeraden deze te analyseren op asbestbestanddelen alvorens verder af te breken.

Kans dat er (asbestverdachte) pleister achter de verlaagde plafonds zit is wel heel klein. Pleister zou pas aangebracht zijn in 2000 of 2001 volgens eigenaar. Bij de originele woning zou er geen pleister aanwezig geweest zijn. Ruwe baksteen en verlaagde plafonds.

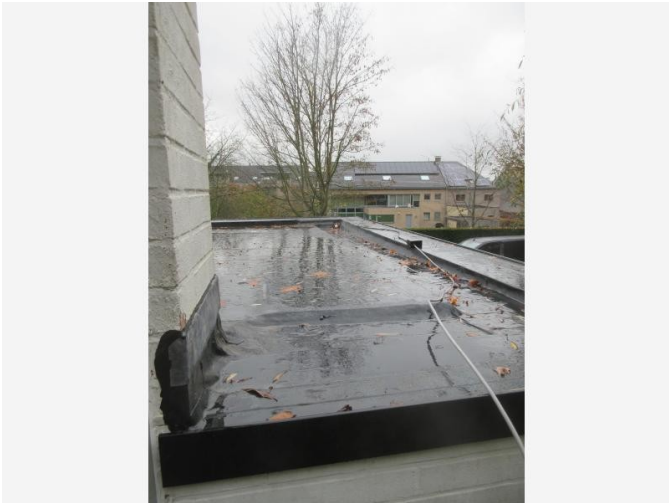
Situeringfoto

Permanente beperking

Reden: Er is geen volledige risicobeoordeling mogelijk

Uitleg van de asbestdeskundige: EPDM platte daken volledig vernieuwd in 2025 (zie factuur in bijlage bewijsdocumenten) maar er kan eventueel wel nog oude roofing liggen onder de EPDM laag. Dat is niet waarneembaar of inspecteerbaar zonder lekschade te veroorzaken aan waterkering.

Indien bij afbraak toch oude roofing te voorschijn komt, gelieve dit eerst te laten analyseren alvorens verder af te breken

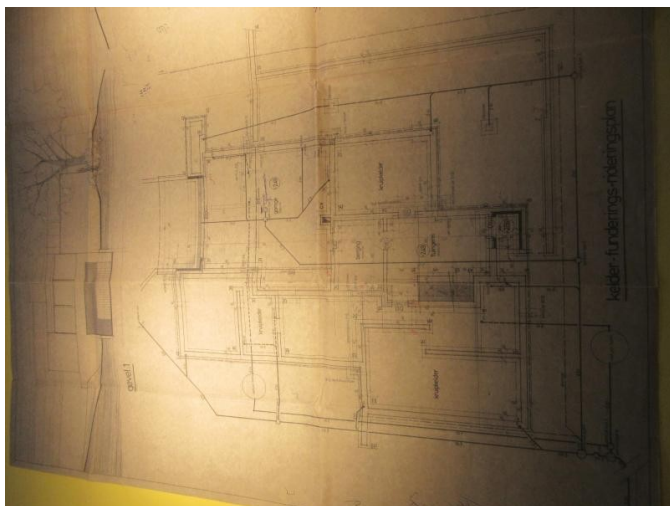
Situeringfoto

Permanente beperking

Reden: Slotvaste toegangspoort, -deur of -luik

Uitleg van de asbestdeskundige: Er is toegang tot de kruipkelder vastgesteld. Vermoedelijk is er wel een kruipkelder gezien het zo op de bouwplannen staat.

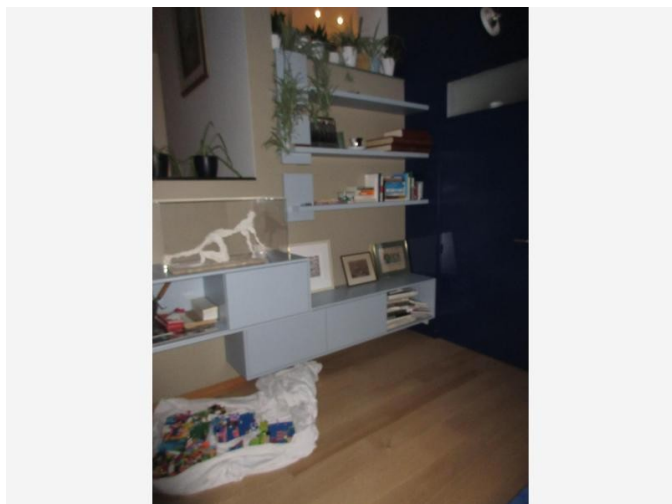
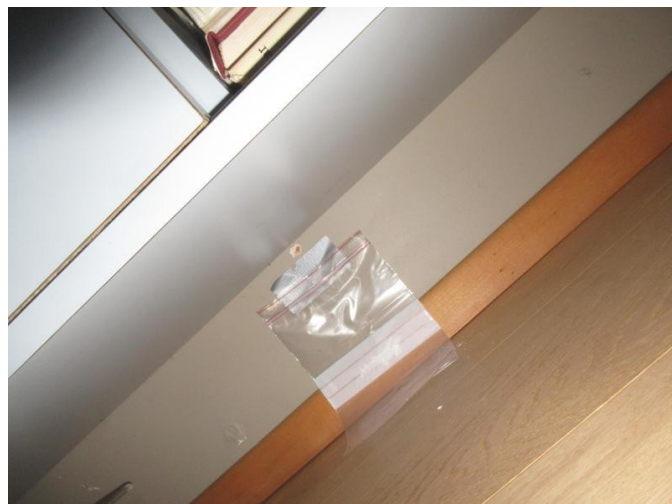
Geen asbest

#	Type	Referentie	Resultaat
6.1	Mengmonster	2562779-02	Geen asbest

Beschrijving	MS pleister wanden
Omgeving	Binnen
Primaire drager	Binnenwand
Bindmiddel van materiaal	Gips - kalk
Gebondenheid op basis van bindmiddel	Niet-hechtgebonden
Hoeveelheid (oppervlakte - dikte - aantal)	• 310,00 m ² - 1,00 cm - 1 stuk
Totaal volume	3,10 m ³
Identificatiemethode	Een monstername door de asbestdeskundige met laboanalyse door een asbestlabo.
Destructieve handeling voor identificatie	Nee
Opmerking	<p>Volgens eigenaar waren de muren bij aankoop woning (in 2000) nog ruwe bakstenen zonder pleister.</p> <p>Pas na aankoop zijn de muren bepleisterd geweest. Echter geen bewijs om dit te staven.</p>

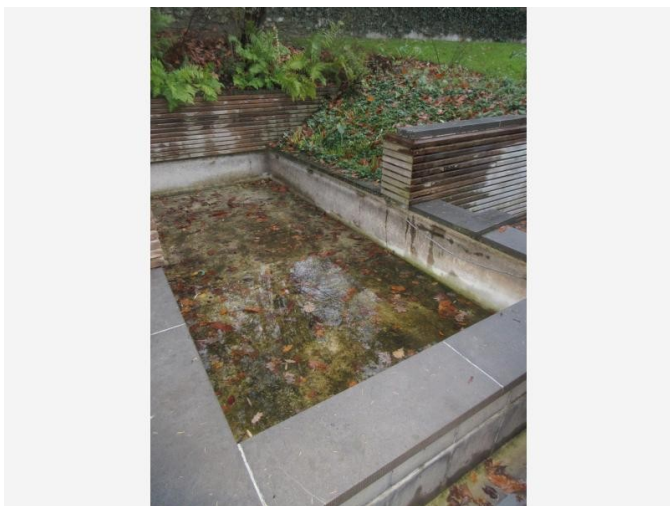
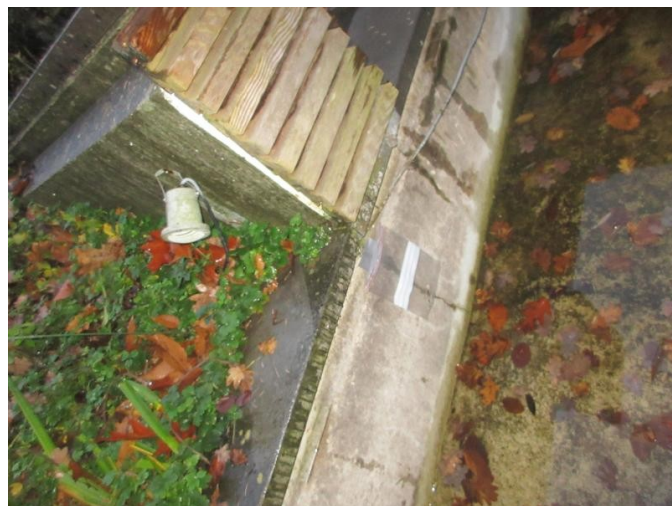
Fiche 7: cementering vijver

Geen asbest

#	Type	Referentie	Resultaat
7.1	Mengmonster	2562779-03	Geen asbest

Beschrijving	cementering vijver
Omgeving	Buiten
Primaire drager	Wand buitenschil
Bindmiddel van materiaal	Cement
Gebondenheid op basis van bindmiddel	Hecht
Hoeveelheid (oppervlakte - dikte - aantal)	• 15,00 m ² - 1,50 cm - 1 stuk
Totaal volume	0,225 m ³
Identificatiemethode	Een monstername door de asbestdeskundige met laboanalyse door een asbestlabo.
Destructieve handeling voor identificatie	Nee

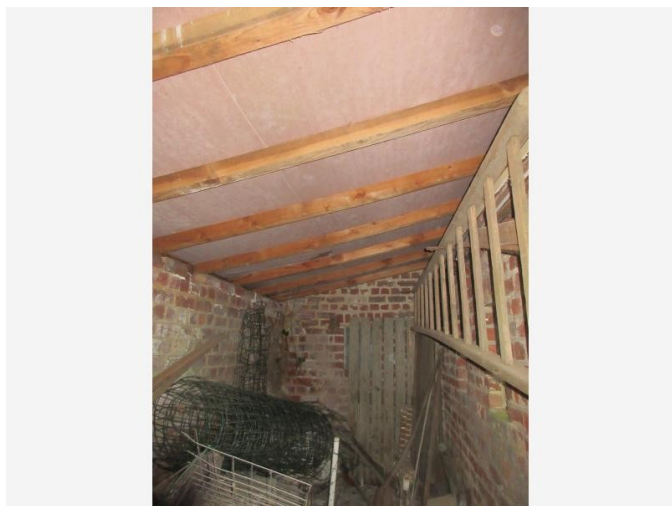
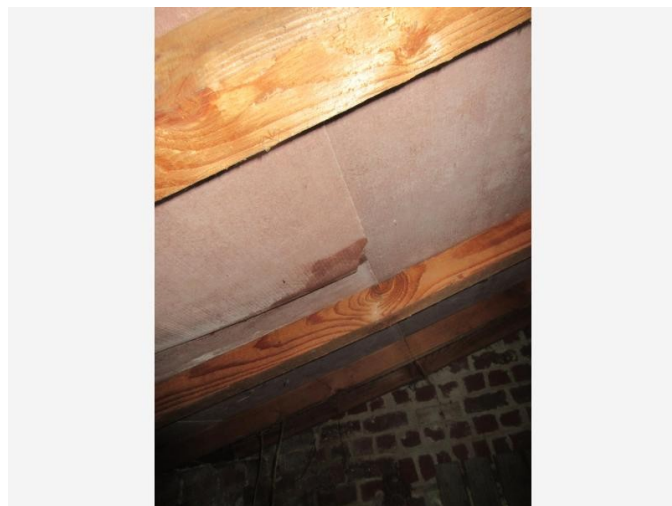
Geen asbest

#	Type	Referentie	Resultaat
8.1	Puntmonster	2562779-01	Geen asbest

Beschrijving	onderdak tuinhuis
Omgeving	Binnen
Primaire drager	Schuin dak
Bindmiddel van materiaal	Cement
Gebondenheid op basis van bindmiddel	Hecht
Hoeveelheid (oppervlakte - dikte - aantal)	• 25,00 m ² - 0,30 cm - 1 stuk
Totaal volume	0,075 m ³
Identificatiemethode	Een monstername door de asbestdeskundige met laboanalyse door een asbestlabo.
Destructieve handeling voor identificatie	Nee
