# Asbestinventarisatetest

Rummenweg 109, 3540 Herk-de-Stad

Attestnummer : **20260923-000268.001**

Uitgegeven op : **08.10.2026**

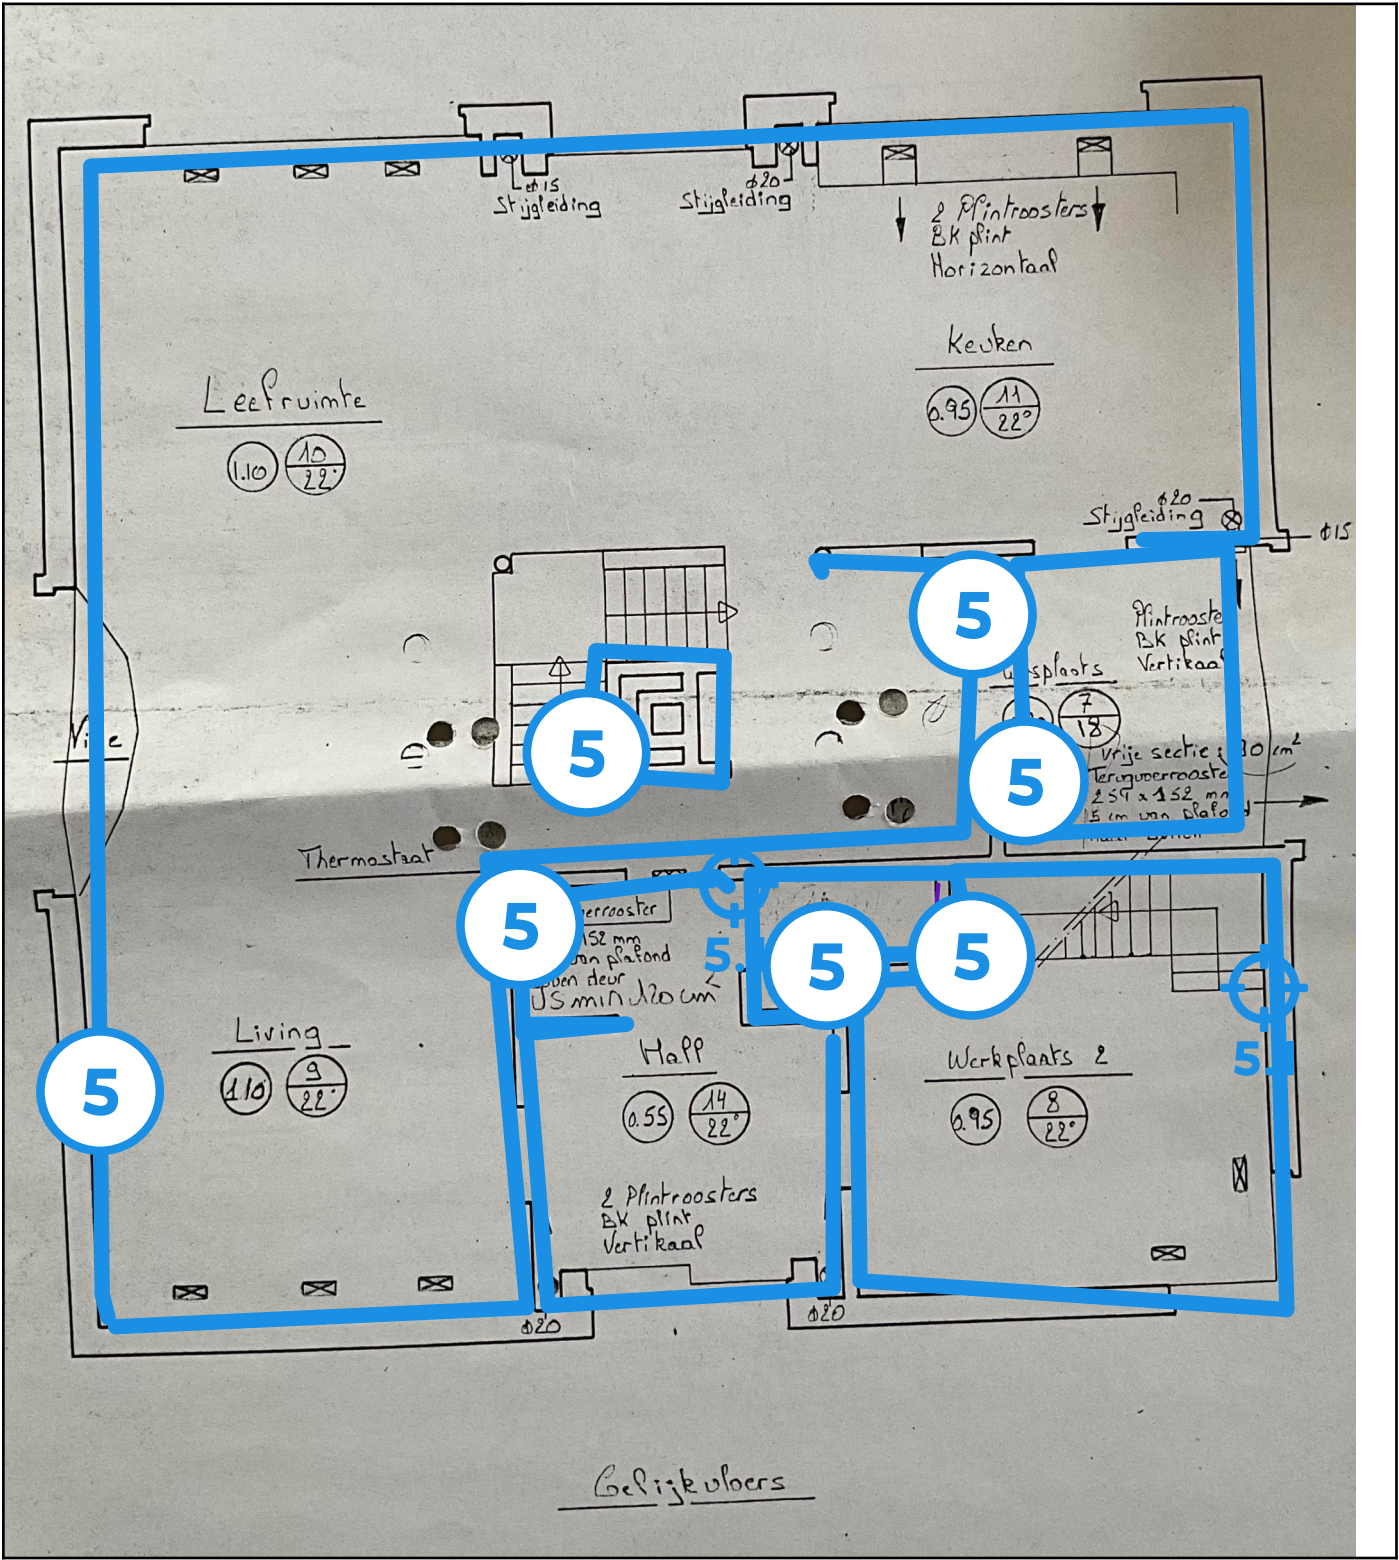
# Plan 1.2: Gelijkvloers

Geen inspectie mogelijk achter valse wanden en plafonds. Bij grote renovatiewerken is het aan te raden extra controle uit te voeren.

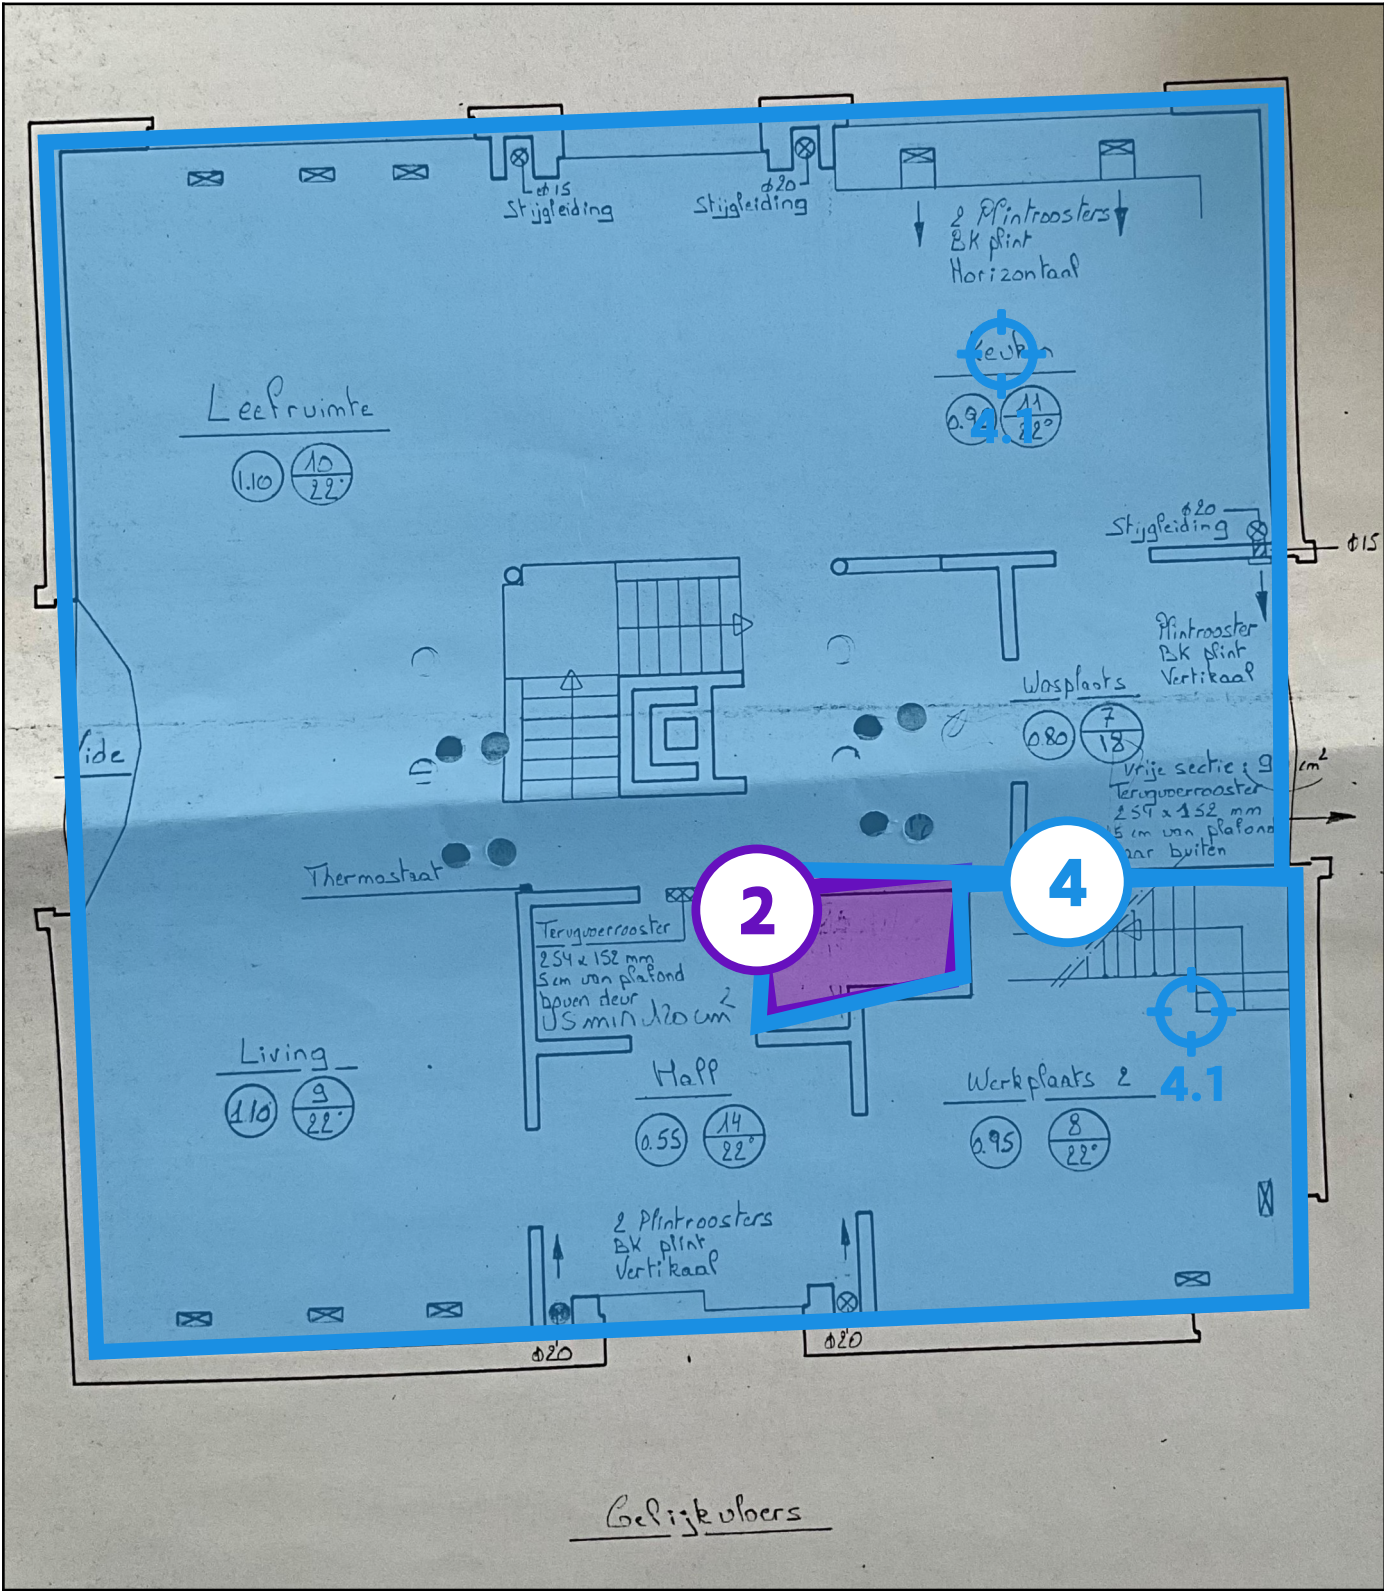
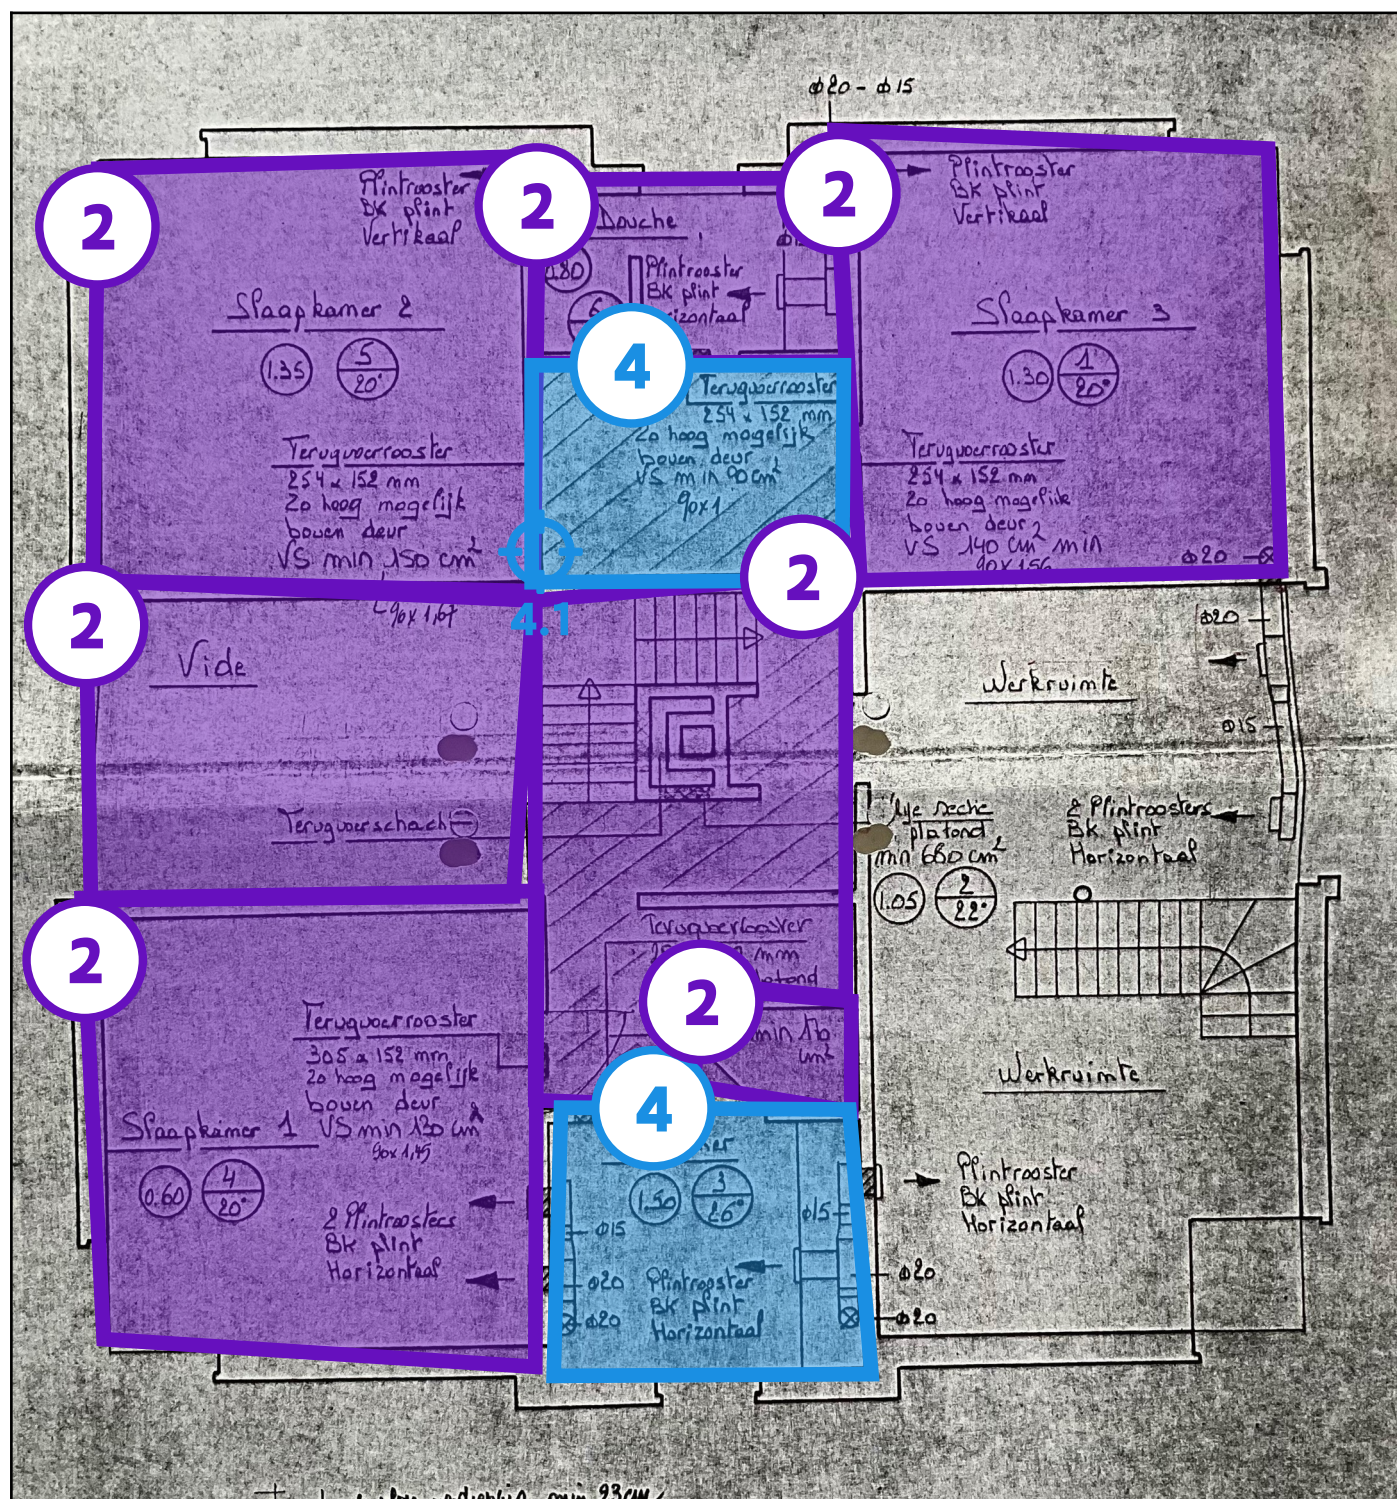
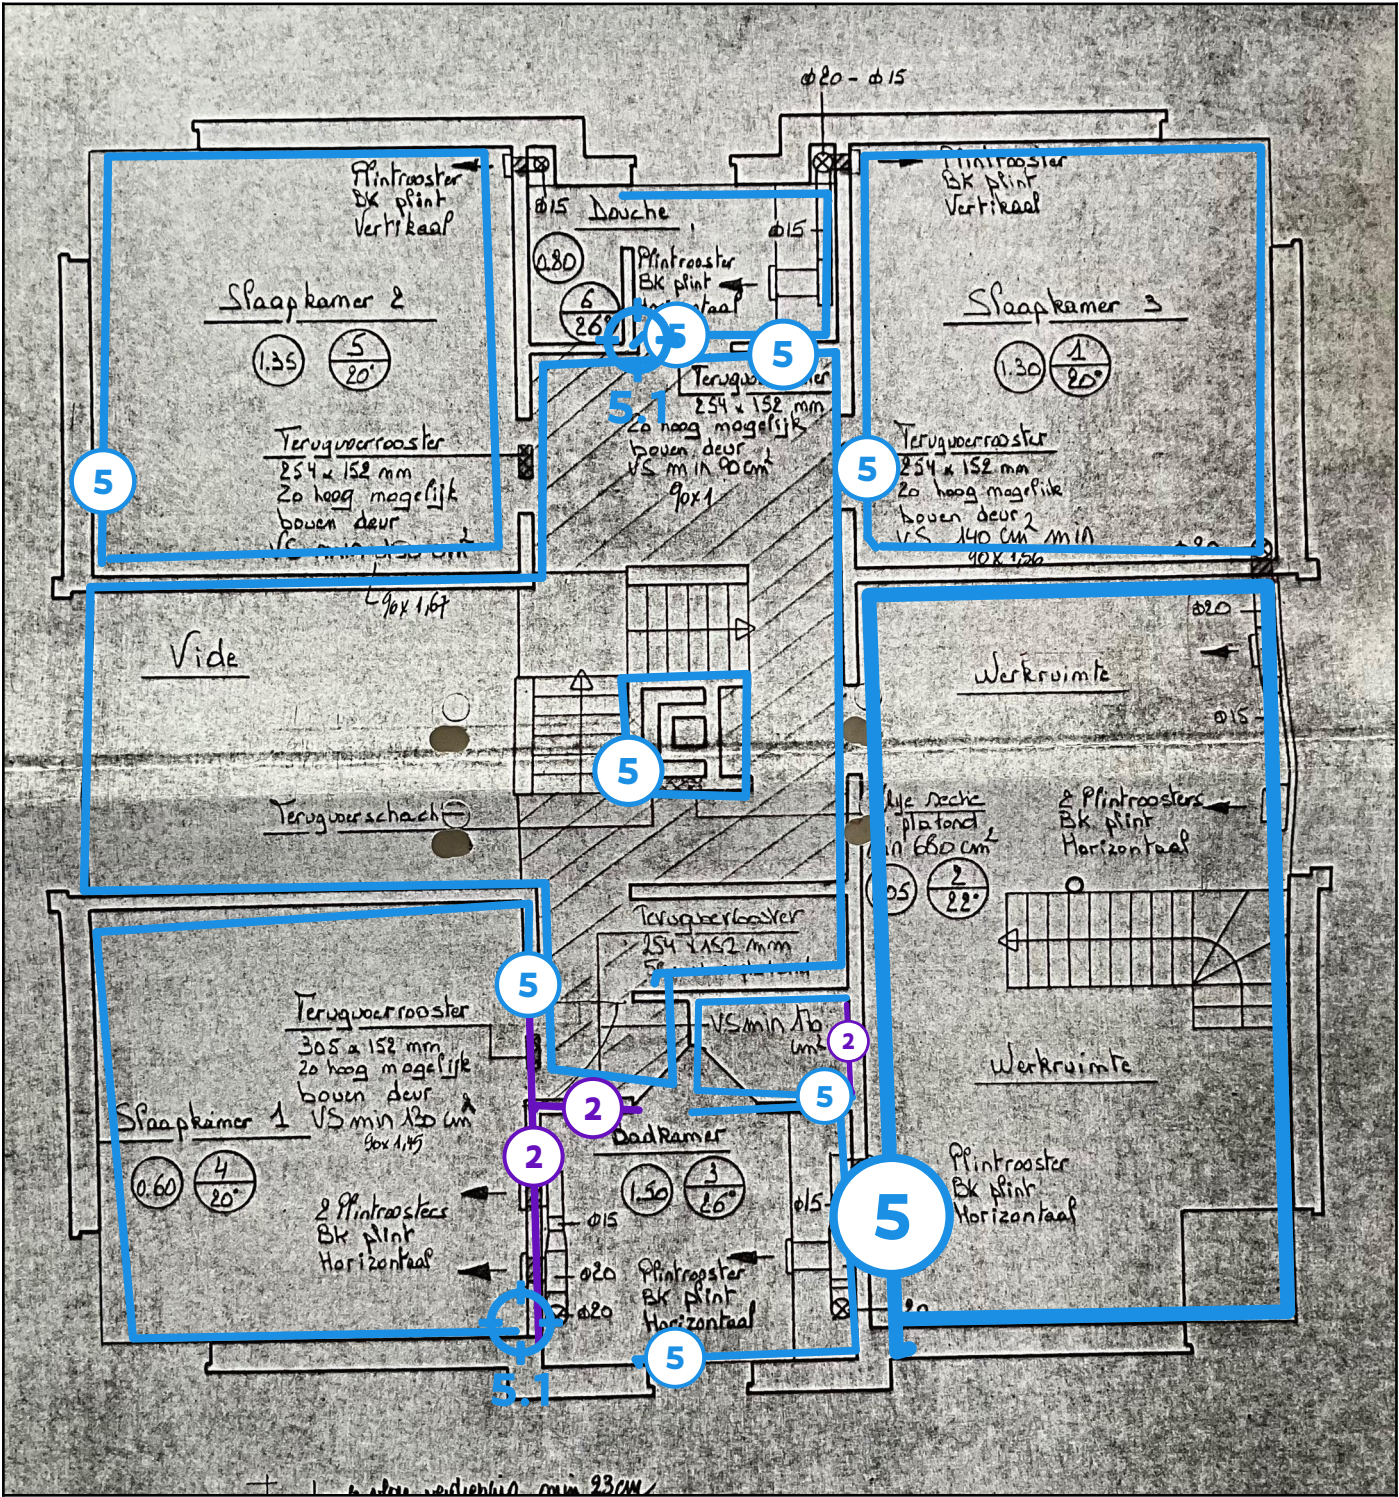
Geen inspectie mogelijk achter valse wanden en plafonds. Bij grote renovatiewerken is het aan te raden extra controle uit te voeren.

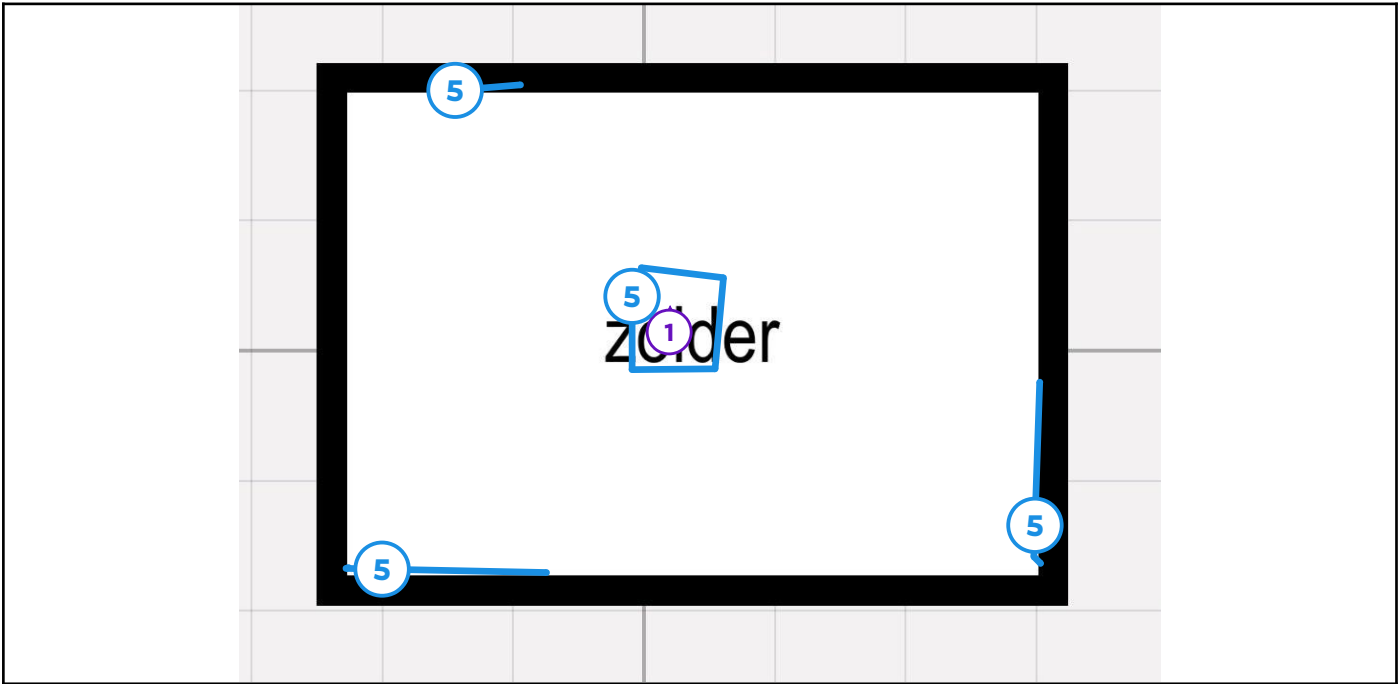
# Plan 1.6: Zolder

**Uitleg van de asbestdeskundige:** De binnenkant van de schouw is niet waarneembaar. De schouw bevat binnenin mogelijk een asbestcement rookgaskanaal. Laat dit onderzoeken bij eventuele werken.

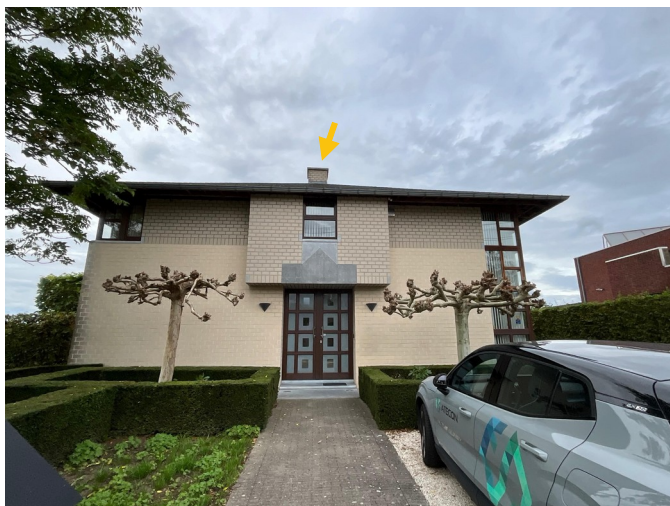
Situeringsfoto

**Reden:** Het te onderzoeken materiaal situeert zich hoger dan 3,50 m te rekenen vanaf een veilige ondergrond

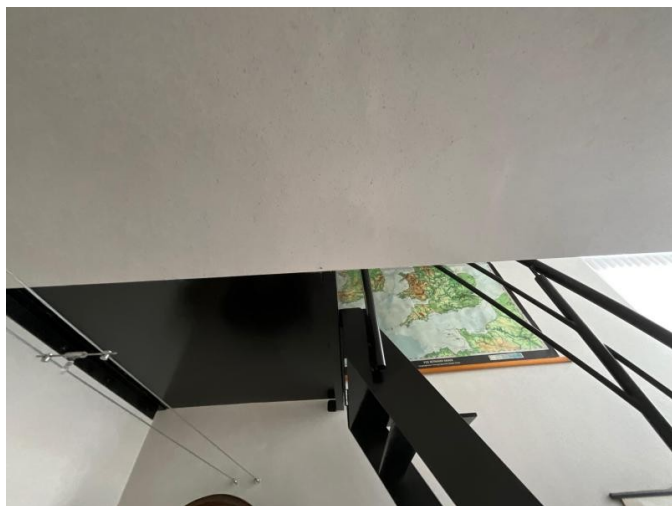
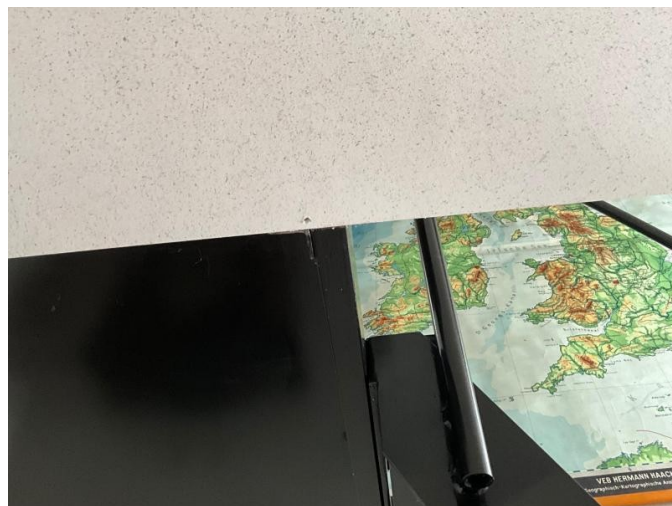
## Fiche 4: Pleisterwerk plafonds

Geen asbest

| # | Type | Referentie | Resultaat |
|---|---|---|---|
| 4.1 | Mengmonster | mm02 | Geen asbest |

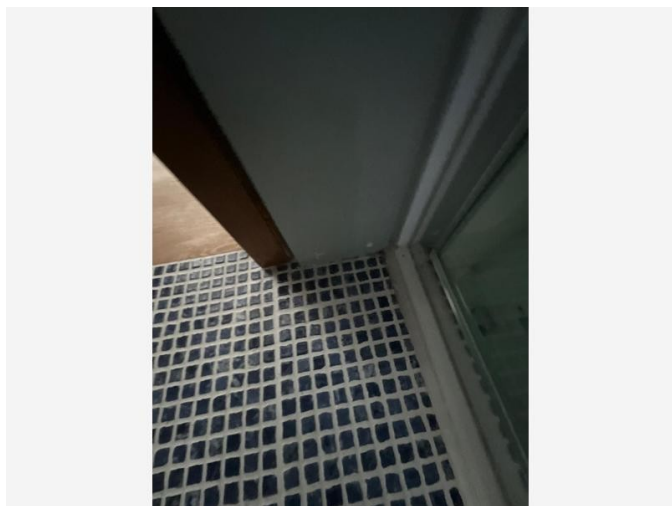
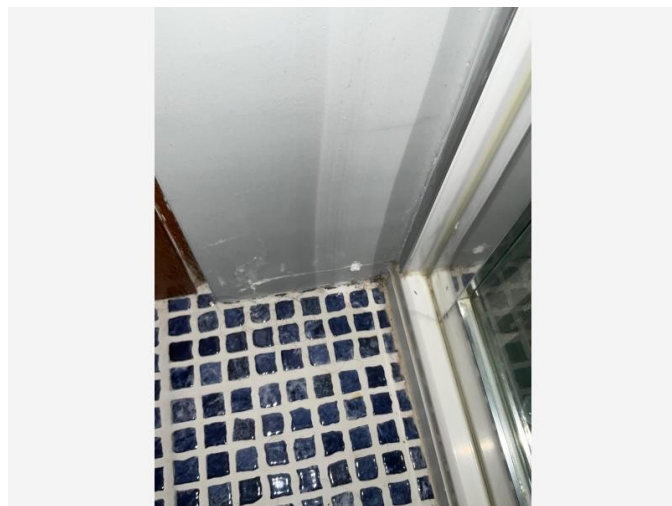
## Fiche 5: Pleisterwerk wanden

Geen asbest

| # | Type | Referentie | Resultaat |
|---|---|---|---|
| 5.1 | Mengmonster | mm01 | Geen asbest |

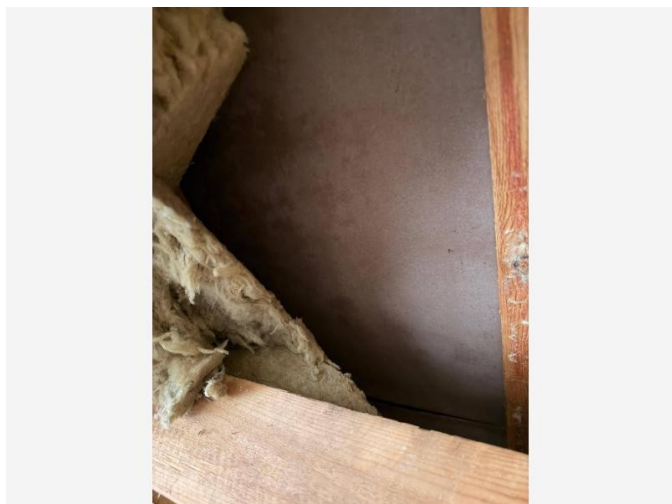
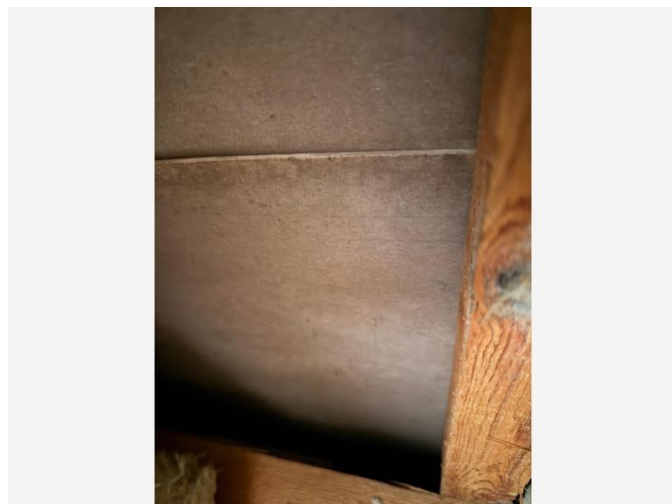
Geen asbest

| # | Type | Referentie | Resultaat |
|---|---|---|---|
| 6.1 | Puntmonster | pm01 | Geen asbest |

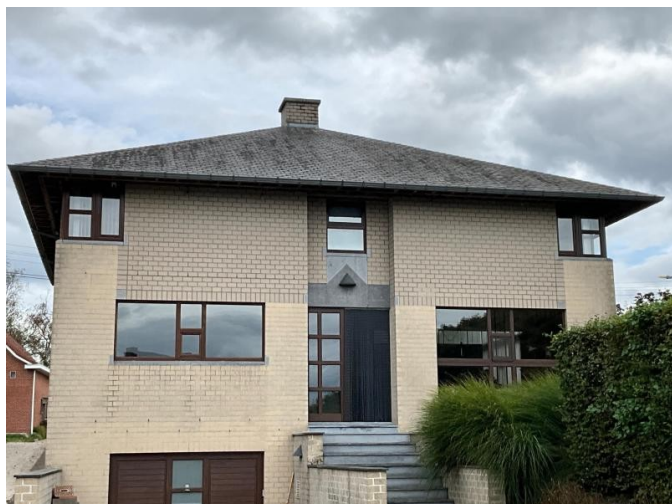
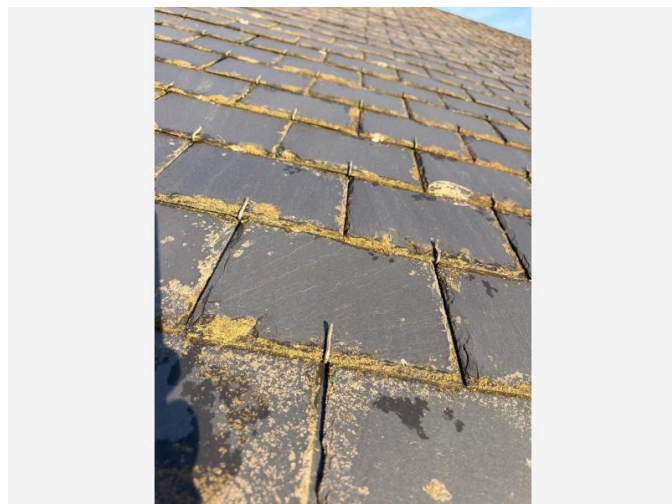
### Fiche 7: Dakbedekking bestaande uit natuurleien (niet verdacht)

| Beschrijving | Notitie | Terug te vinden op plannen |
|---|---|---|
| Fiche 7: Dakbedekking bestaande uit natuurleien (niet verdacht) | De dakbedekking is niet-asbestverdacht. | - |

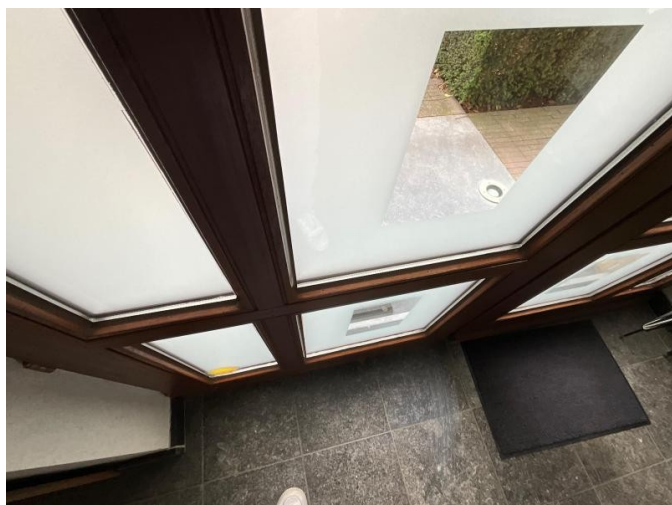
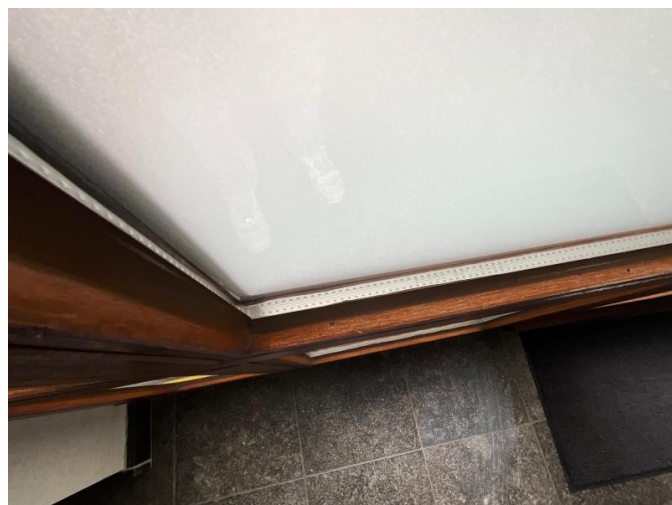
### Fiche 8: Mastiek soepel

| Beschrijving | Notitie | Terug te vinden op plannen |
|---|---|---|
| Fiche 8: Mastiek soepel | Er is geen asbestverdachte mastiek aanwezig. alle mastiek is soepel | - |
