# Asbestinventarisatetest

Heuvenstraat 80A, 3520 Zonhoven

Attestnummer : 20260923-000199.000

Uitgegeven op : 23.09.2026

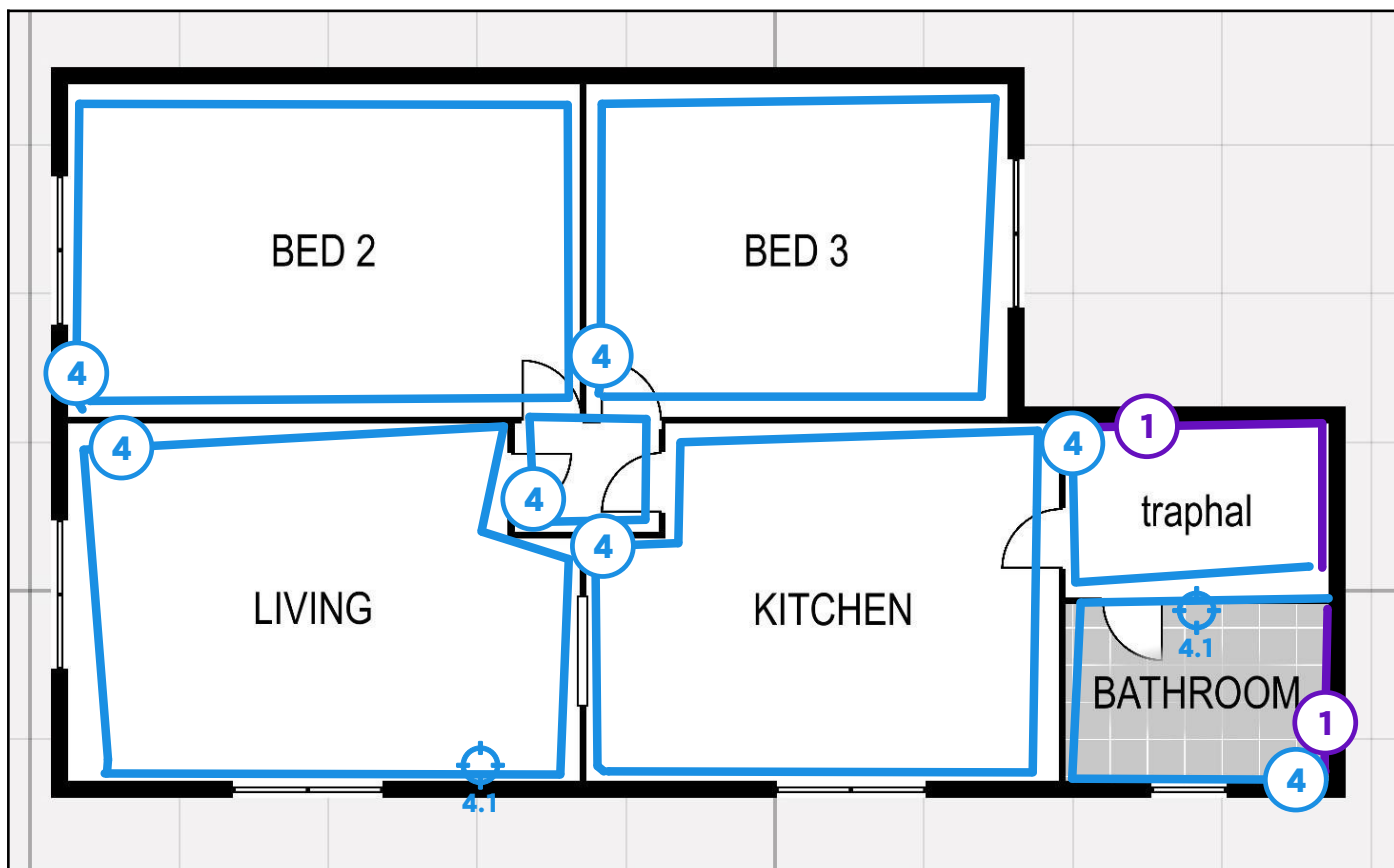
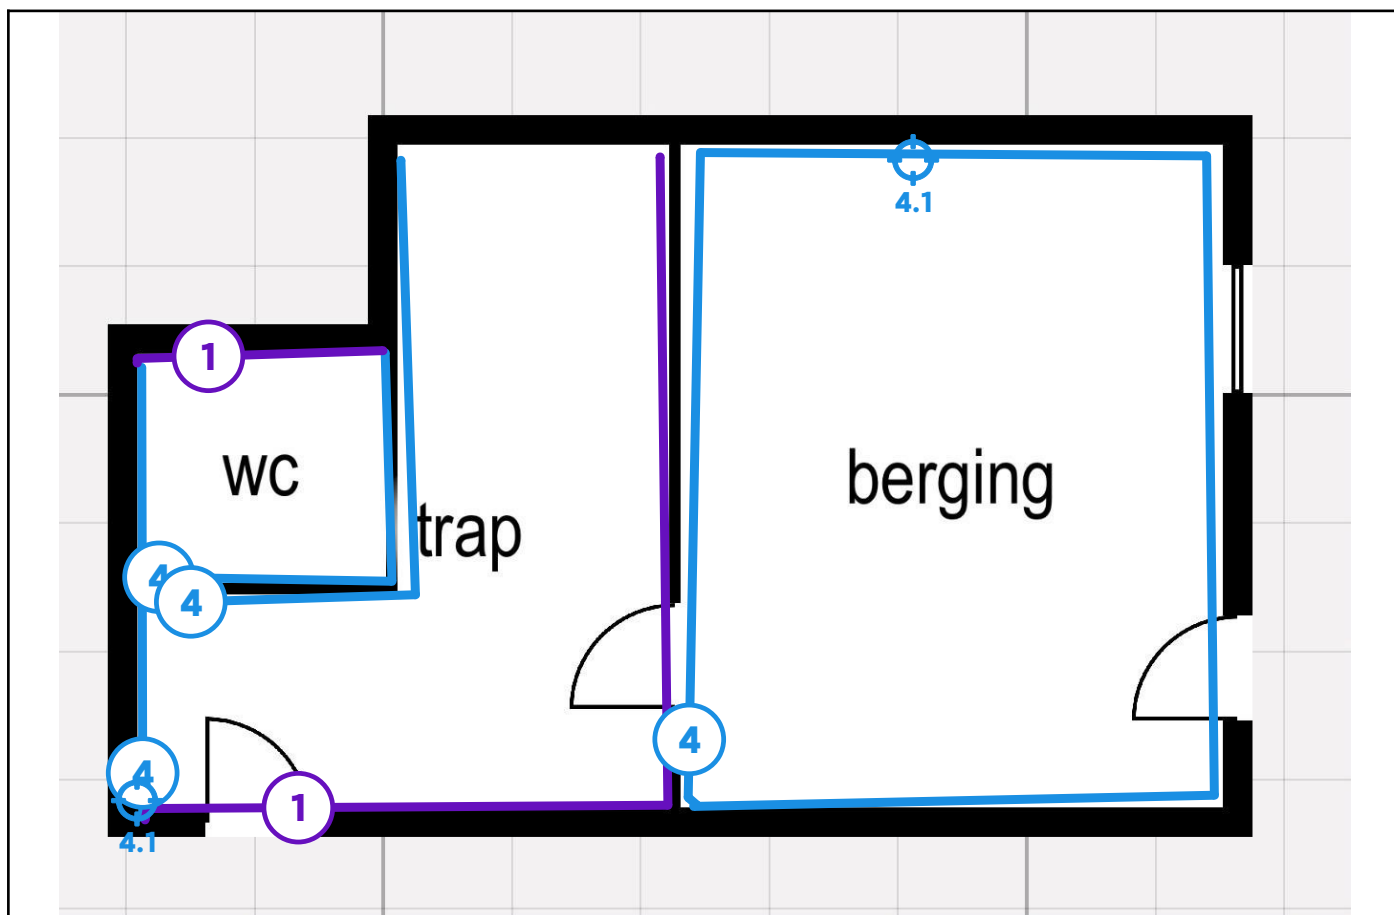
Geen inspectie mogelijk achter valse wanden en plafonds. Bij grote renovatiewerken is het aan te raden extra controle uit te voeren.

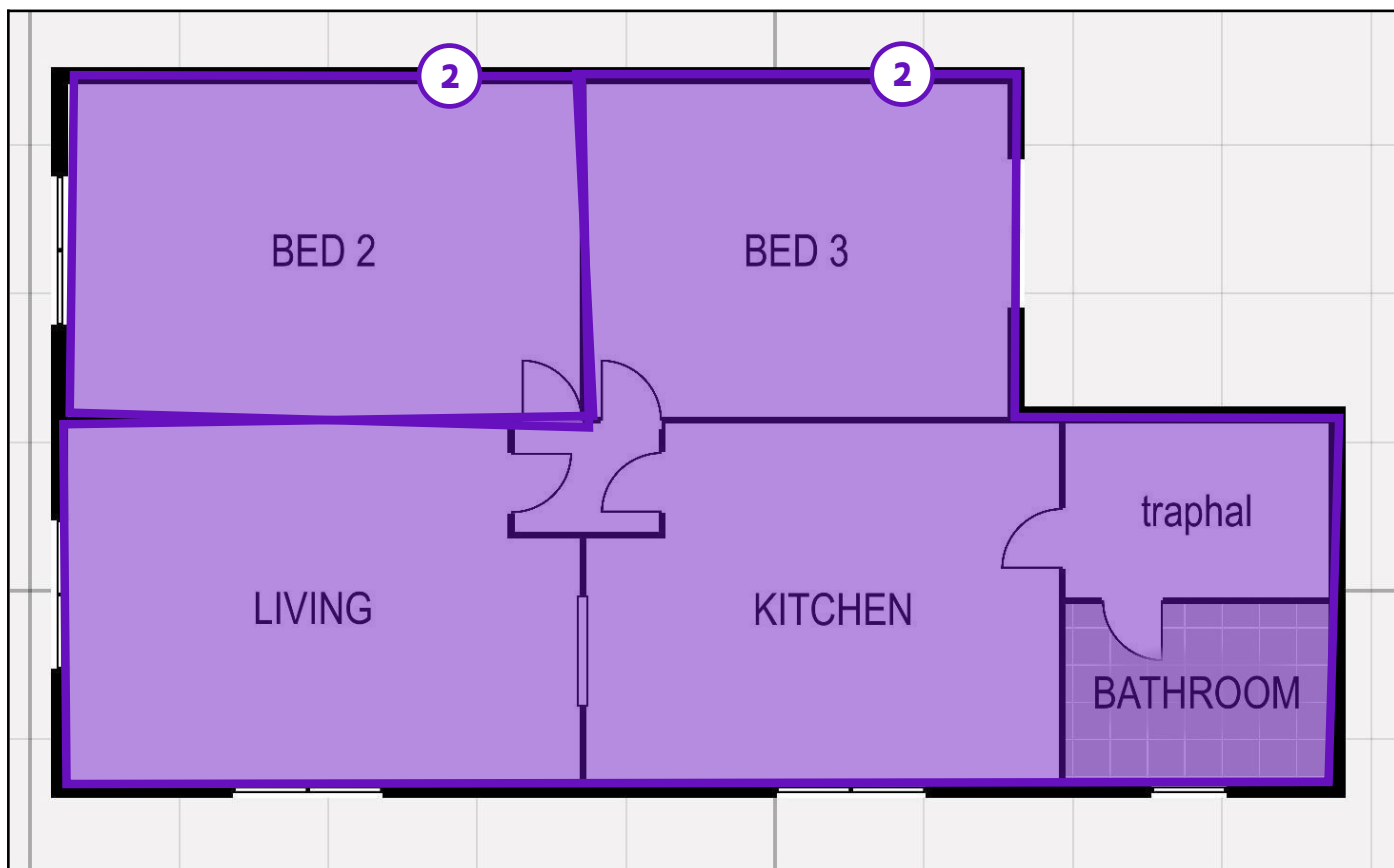
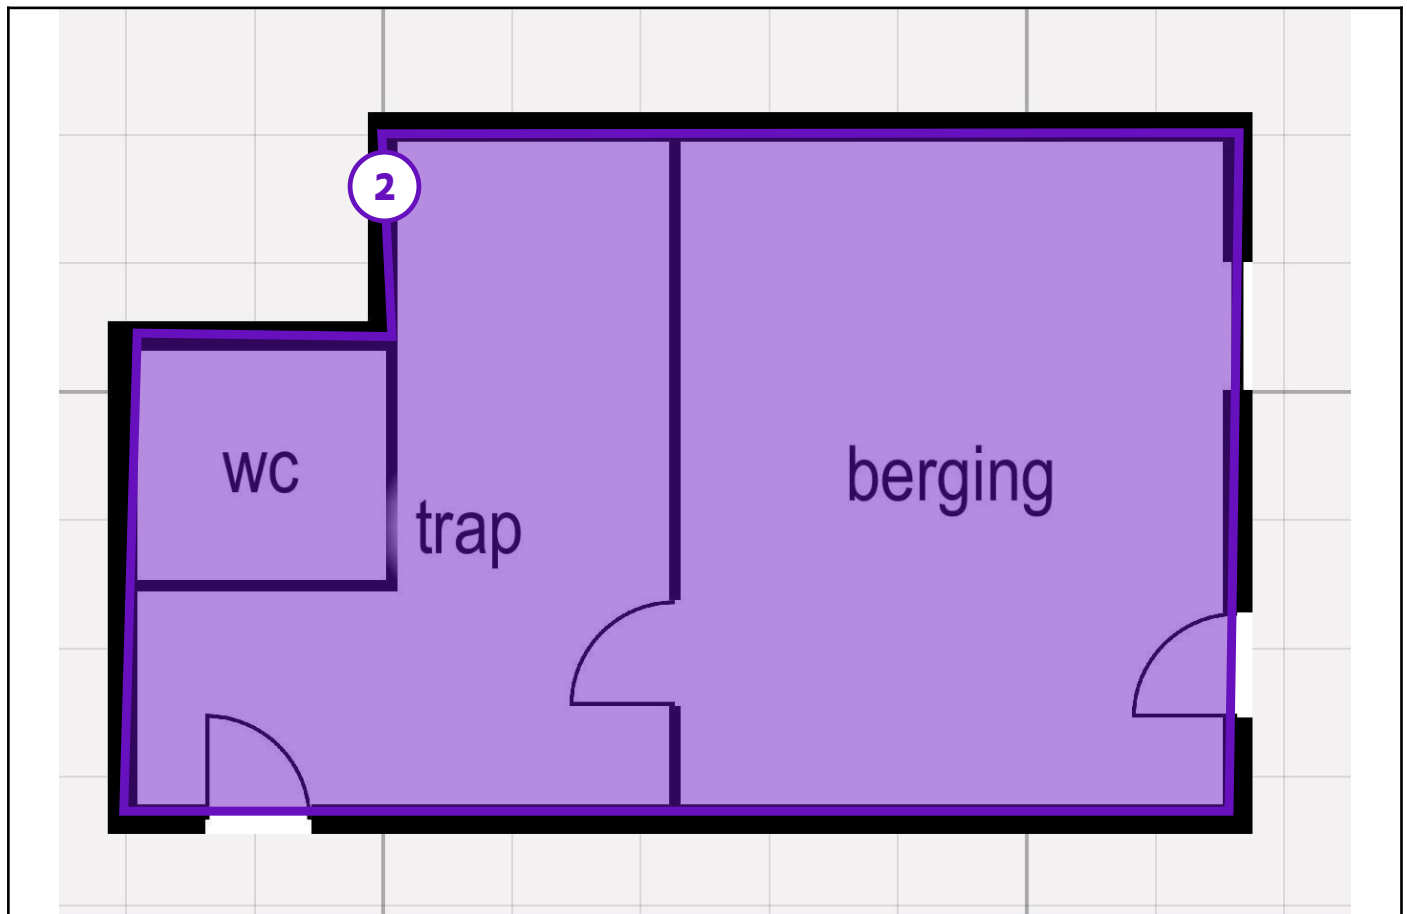
Geen inspectie mogelijk achter valse wanden en plafonds. Bij grote renovatiewerken is het aan te raden extra controle uit te voeren.

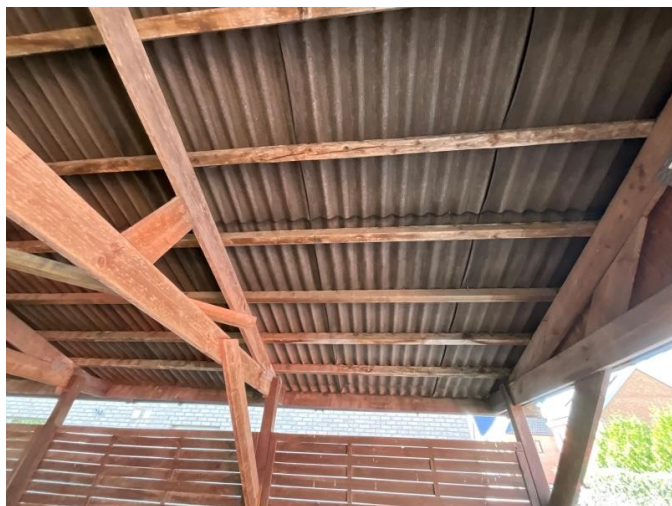
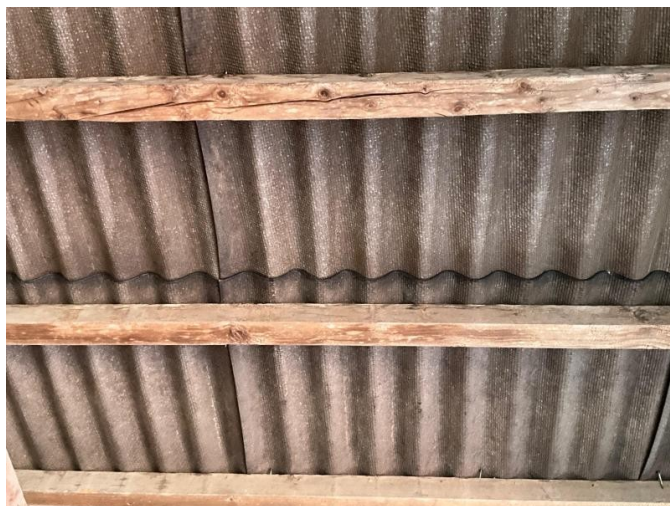
## Fiche 3: Dak bestaande uit bitumineuze golfplaten

Geen asbest

| # | Type | Referentie | Resultaat |
|---|---|---|---|
| 3.1 | Puntmonster | pm01 | Geen asbest |

| Beschrijving | Dak bestaande uit bitumineuze golfplaten |
| Bindmiddel van materiaal | Bitumen (roofing, teer, asfalt) |

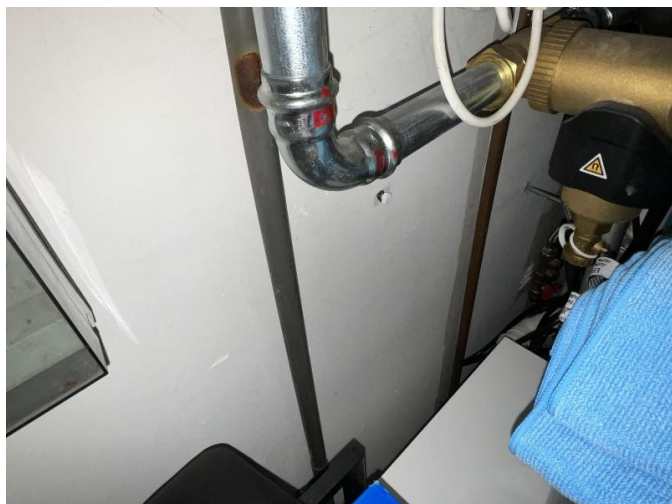
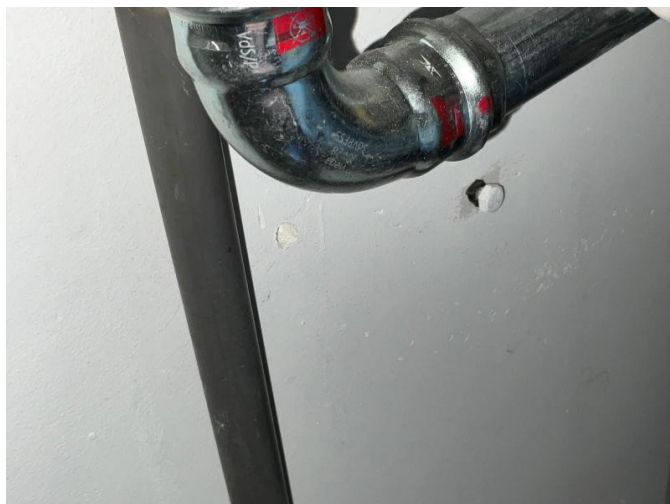
## Fiche 4: Pleisterwerk wanden

Geen asbest

| # | Type | Referentie | Resultaat |
|---|---|---|---|
| 4.1 | Mengmonster | mm01 | Geen asbest |

| Beschrijving | Pleisterwerk wanden |
| Bindmiddel van materiaal | Gips - kalk |

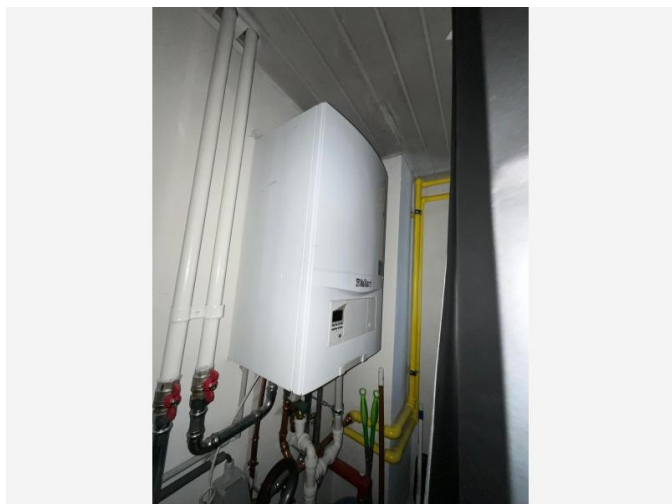
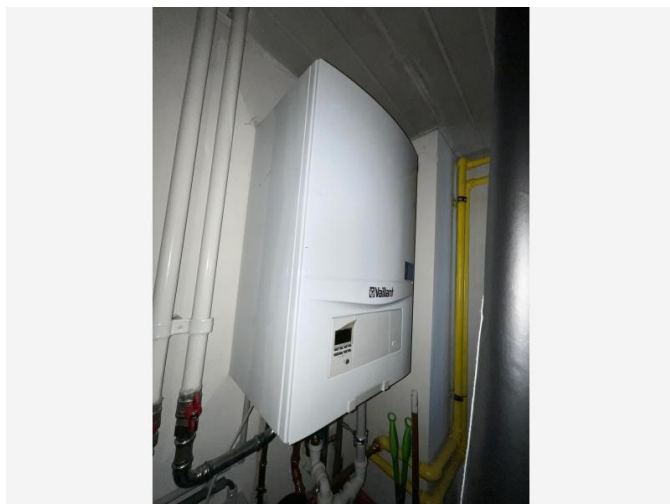
### Fiche 5: CV-ketel (niet verdacht)

| Beschrijving | Notitie | Terug te vinden op plannen |
|---|---|---|
| Fiche 5: CV-ketel (niet verdacht) | De CV-ketel (dichtingen, isolerend materiaal) is niet asbestverdacht. | - |

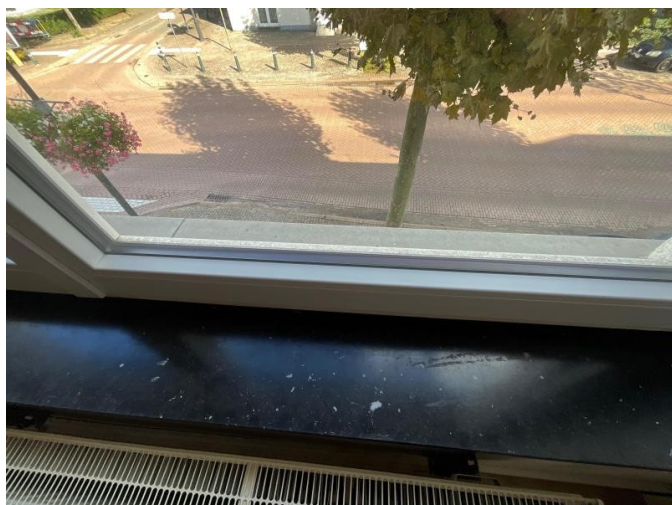
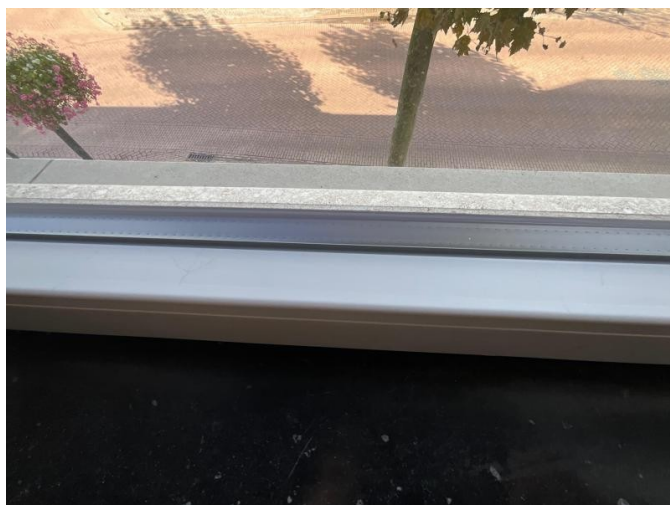
### Fiche 6: Mastiek soepel

| Beschrijving | Notitie | Terug te vinden op plannen |
|---|---|---|
| Fiche 6: Mastiek soepel | Er is geen asbestverdachte mastiek aanwezig. alle mastiek is soepel | - |
