# Asbestinventarisatattest

Havermarkt 37, 3500 Hasselt

Attestnummer : 20260807-000212.000

# Zone 1: Hoofdgebouw

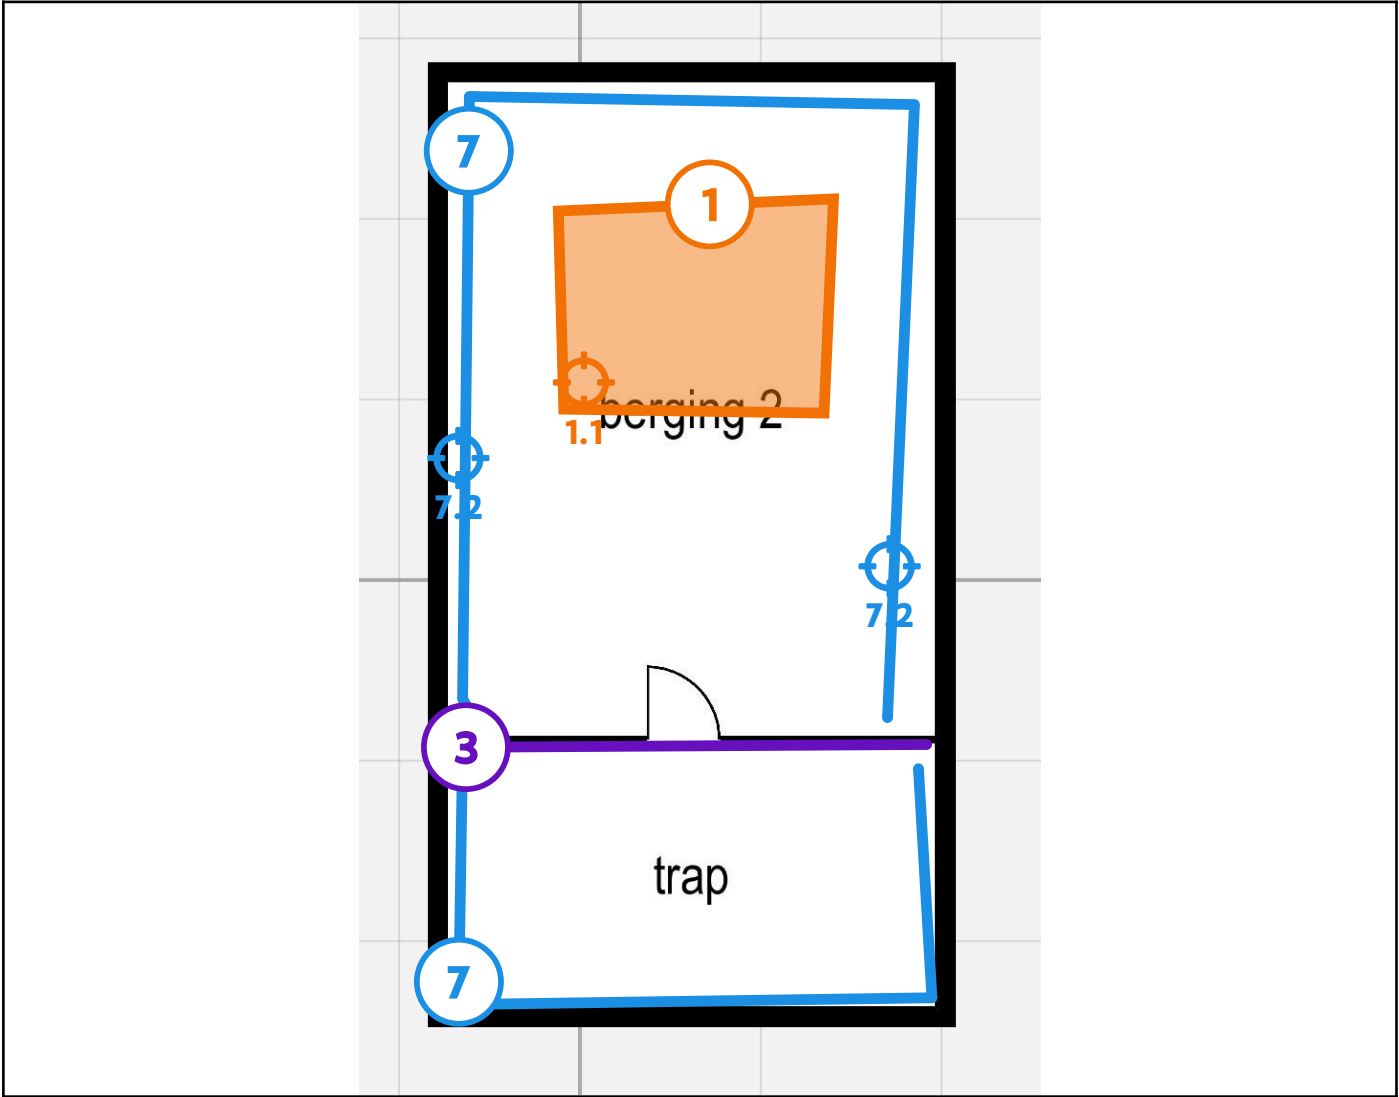
# Plan 1.4: Kelder

| Beschrijving | Type | Actie |
|---|---|---|
| 1. Vinyl kelder | Asbestmateriaal | Verwijderen |
| 1.1 Code: pm03 | Puntmonster | - |

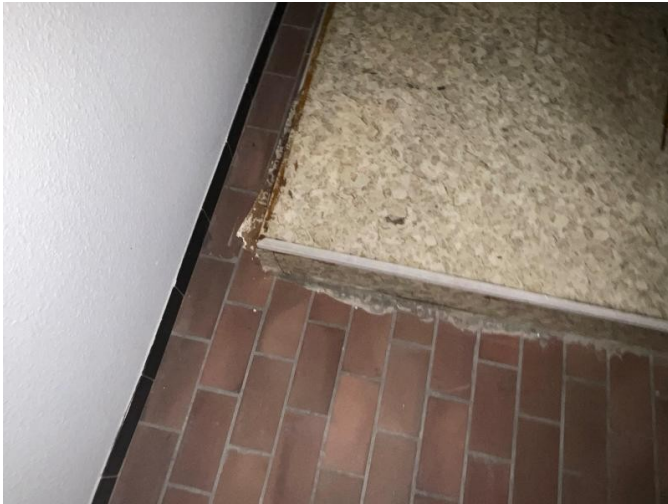
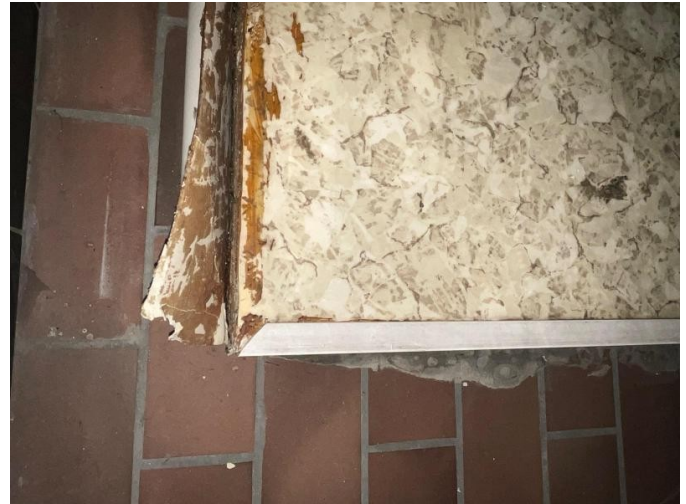
| Fiche 1: Vinyl kelder..... | 16 |

Overzichtsfoto

Detailfoto

Het asbestmateriaal valt onder de mijlpaal van 2034.

| Eindbeoordeling materiaalrisico | Verhoogd materiaalrisico en/of verhoogde kans op vezelvrijgave |

| Gebondenheid | Categorie 2: niet-hechtgebonden met matrix |
| Asbestsoort (vezeltype) | Alleen chrysotiel aanwezig |
| Asbestconcentratie | Hoog ( $\geq 50\%$ ) |
| Toestand van het materiaal | Licht beschadigd, licht verweerd. Intacte calciumsilicaatplaat of materiaal met categorie 3-gebondenheid |

| # | Type | Referentie | Resultaat |
|---|---|---|---|
| 1.1 | Puntmonster | pm03 | Chrysotiel |

| Beschrijving | Vinyl kelder |
| Asbestmateriaal | Prefab - afwerking - Vloerzeil |

Verwijderen

- Zorg voor een veilig beheer. Vermijd het beschadigen van het asbestmateriaal. Controleer de toestand jaarlijks op wijzigingen.

- Hermetische zone (erkend asbestverwijderaar)  
Deze toepassing kan enkel door een erkende asbestverwijderaar via de methodiek van hermetische zone verwijderd worden omdat verwijdering via de methodiek van eenvoudige handelingen en/of couveusezakmethode niet mogelijk is; en er automatisch een verhoogd risico op vrijgave van asbestvezels (max. concentratie 0,01 vezels/cm - CODEX Art. VI.3-54) ontstaat. (Bron: CODEX - Art. VI.3-61.- par 1.)

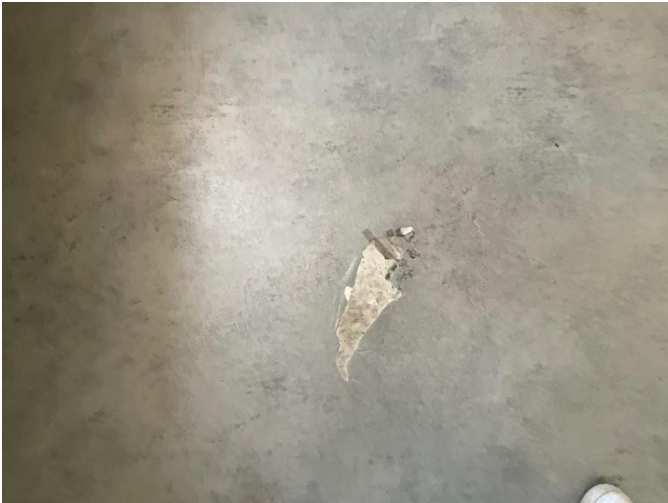
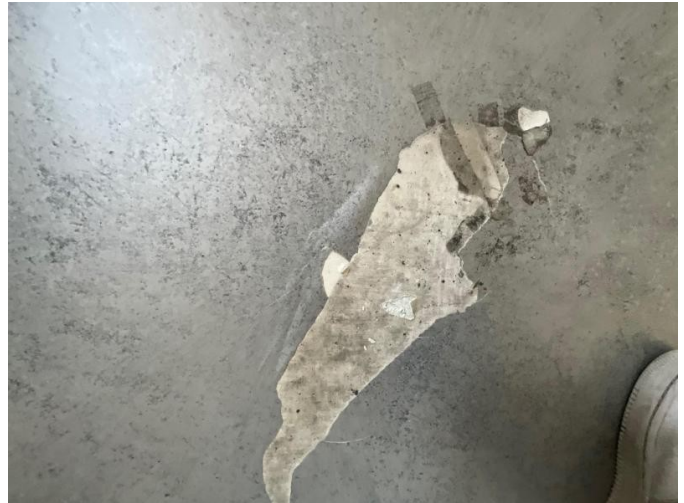
## Fiche 5: Vinyl gelijkvloers

### Conclusie

Geen asbest

| # | Type | Referentie | Resultaat |
|---|---|---|---|
| 5.1 | Puntmonster | pm04 | Geen asbest |

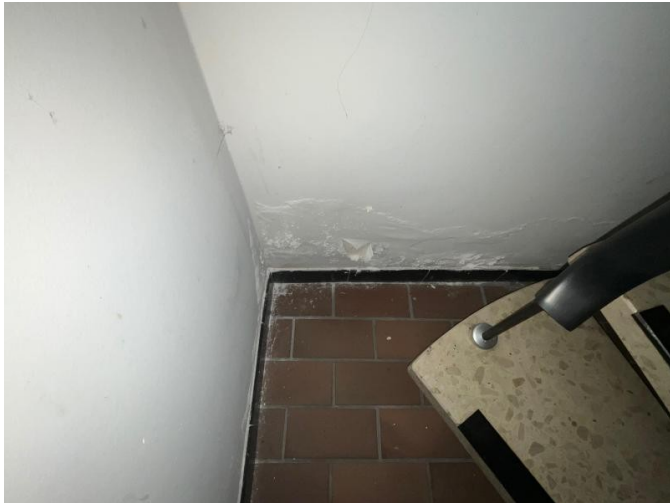
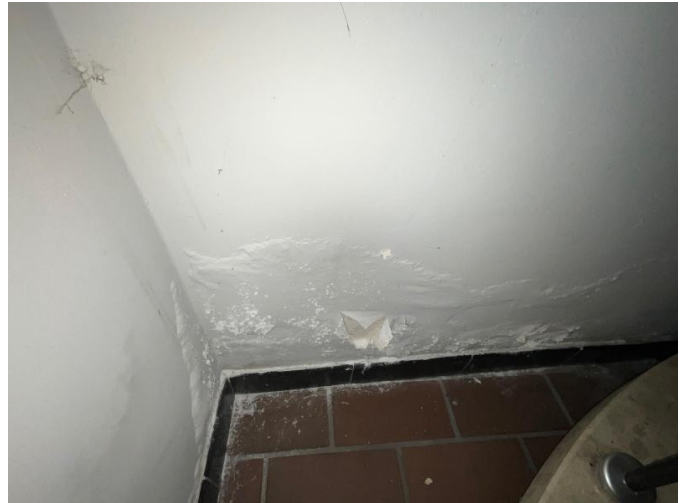
## Fiche 6: Pleisterwerk traphal

### Conclusie

Geen asbest

| # | Type | Referentie | Resultaat |
|---|---|---|---|
| 6.1 | Mengmonster | mm05 | Geen asbest |

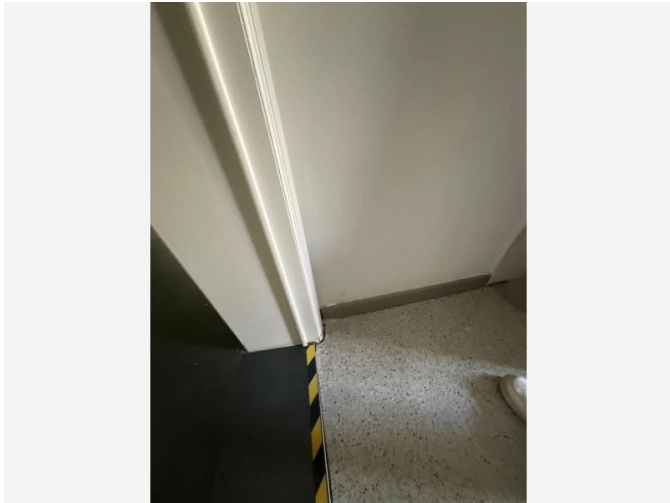
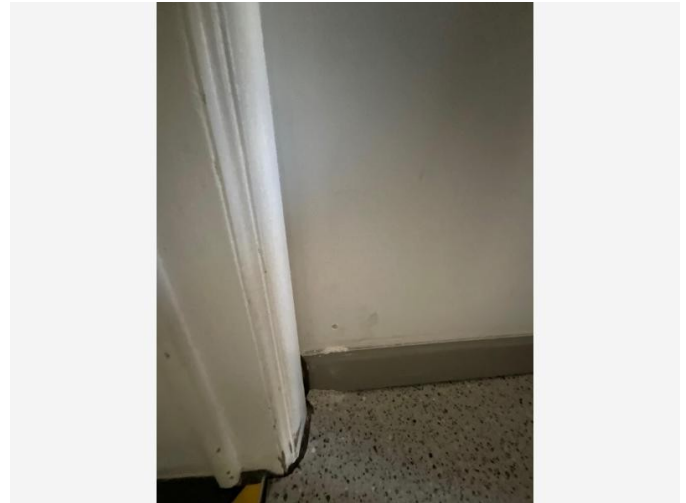
## Fiche 7: Pleisterwerk wanden

### Conclusie

Geen asbest

| # | Type | Referentie | Resultaat |
|---|---|---|---|
| 7.1 | Mengmonster | mm01 | Geen asbest |
| 7.2 | Mengmonster | mm02 | Geen asbest |

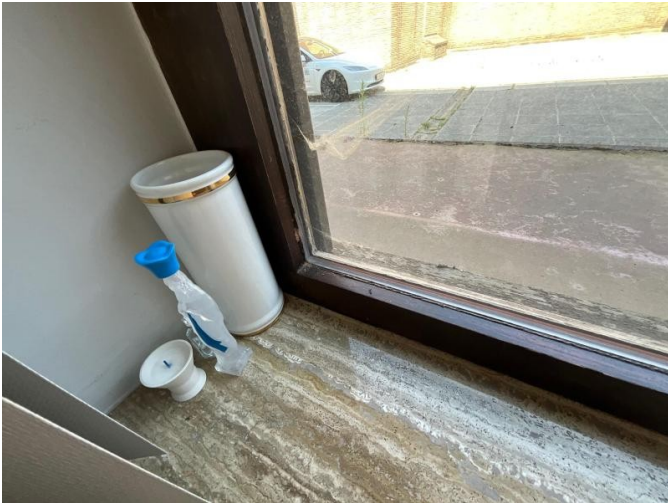
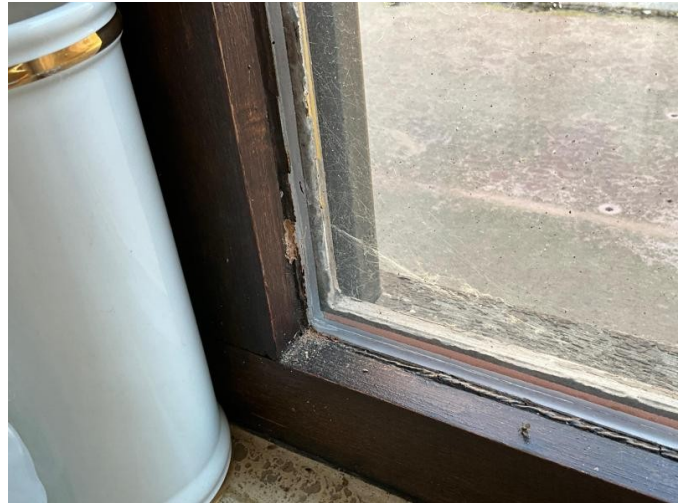
## Fiche 8: Mastiek glas profiel

### Conclusie

Geen asbest

| # | Type | Referentie | Resultaat |
|---|---|---|---|
| 8.1 | Puntmonster | pm02 | Geen asbest |

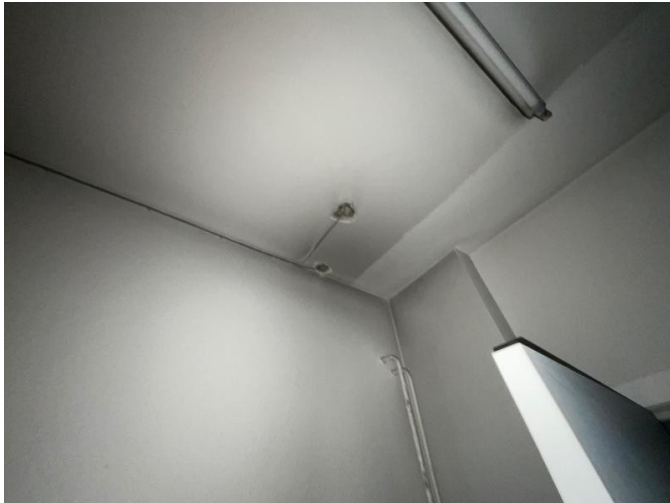
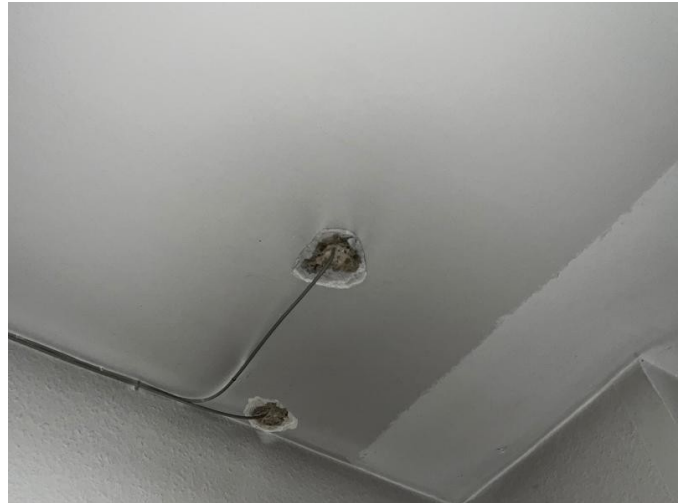
## Fiche 9: Pleisterwerk plafonds

### Conclusie

Geen asbest

| # | Type | Referentie | Resultaat |
|---|---|---|---|
| 9.1 | Mengmonster | mm03 | Geen asbest |
| 9.2 | Mengmonster | mm04 | Geen asbest |
