# Asbestinventarisatetest

Kapelstraat 47, 3570 Alken

Attestnummer : 20261008-000302.000

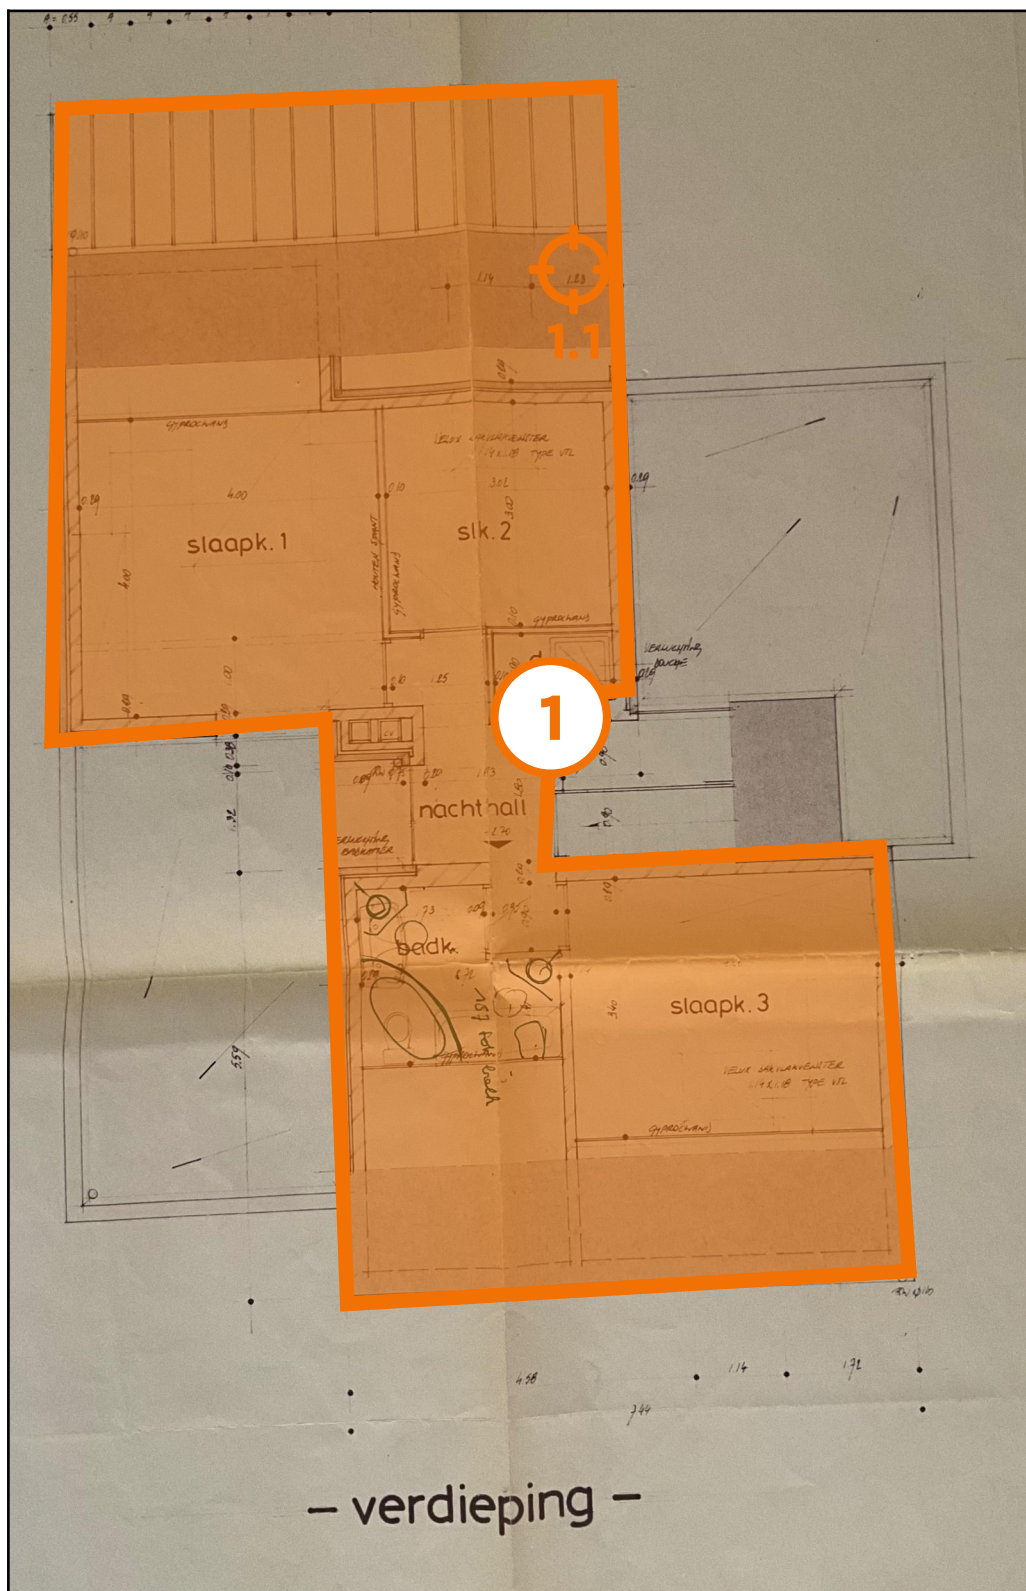
## Plan 1.5: 1e verdiep

| 1. Onderdak type Menuiserite | Asbestmateriaal | <a href="#">Verwijderen</a> |

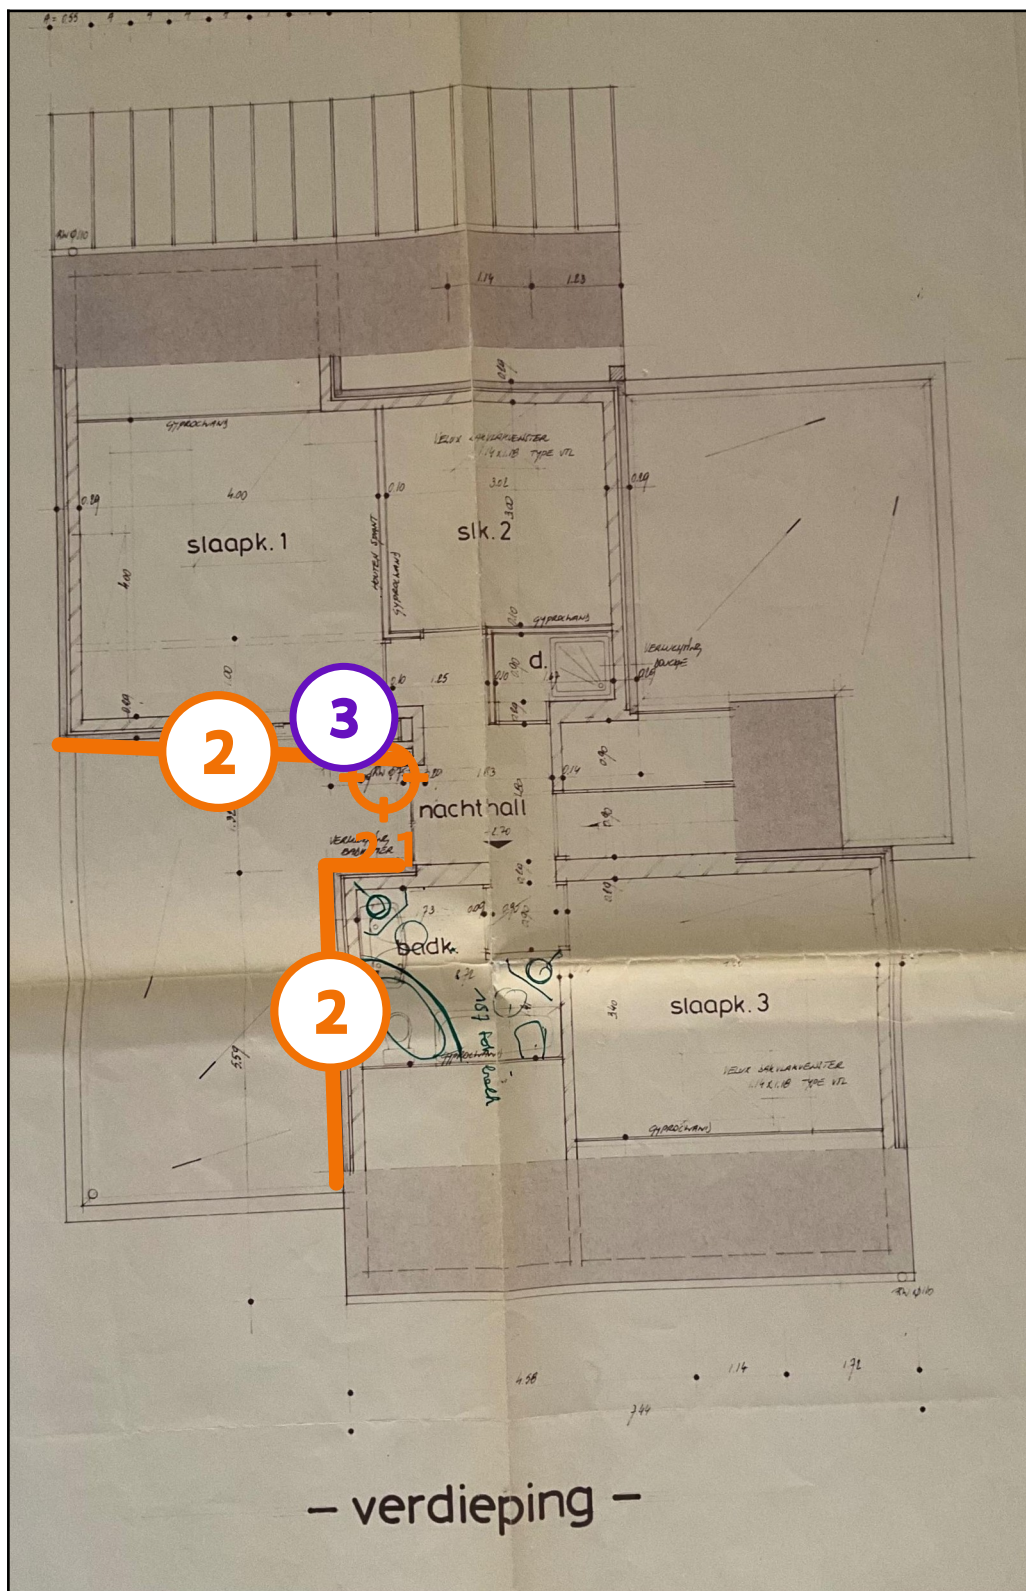
## Plan 1.6: 1e verdiep

| 2. Gevel met leien | Asbestmateriaal | <a href="#">Verwijderen</a> |
| 3. Schouw | Beperking | - |

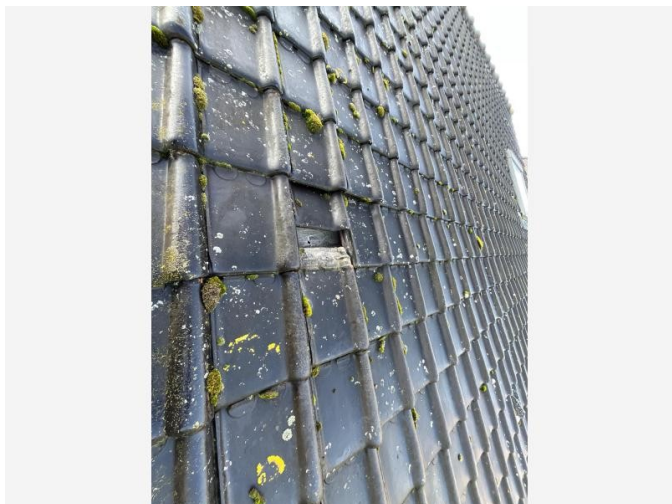
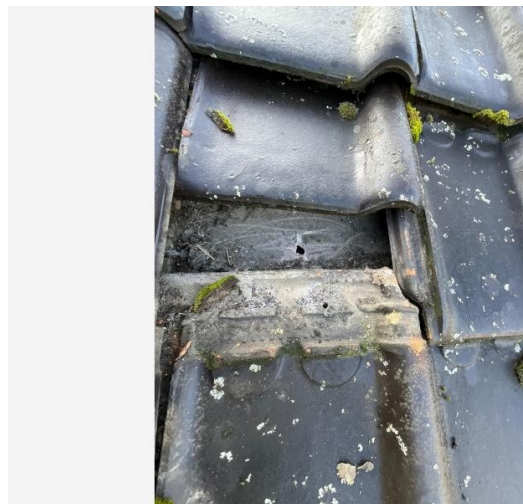
Het asbestmateriaal valt onder de mijlpaal van 2040.

| Eindbeoordeling materiaalrisico | Verhoogd materiaalrisico en/of verhoogde kans op vezelvrijgave |

| Toestand van het materiaal | Matig beschadigd, matig verweerd |

| # | Type | Referentie | Resultaat |
|---|---|---|---|
| 1.1 | Puntmonster | pm01 | Chrysotiel |

| Beschrijving | Onderdak type Menuiserite |

Verwijderen

- Zorg voor een veilig beheer. Vermijd het beschadigen van het asbestmateriaal. Controleer de toestand jaarlijks op wijzigingen.

- Eenvoudige handelingen: mag via doe-het-zelf of door werknemer(s) met opleidingsattest eenvoudige handelingen  
Deze toepassing kan door een aannemer die over een opleidingsattest eenvoudige handelingen beschikt of door een particulier (doe-het-zelf), verwijderd worden indien er geen verhoogd risico op vrijgave van asbestvezels (max. concentratie 0,01 vezels/cm<sup>3</sup> - CODEX Art. VI.3-54) ontstaat en de toepassing voorafgaand wordt gefixeerd/bevochtigd; de individuele elementen zonder machinale werktuigen (boormachine, slijpschijf, hogedrukreiniger,...) en zonder breken of gooien een voor een losgemaakt worden; en ten slotte dubbel en luchtdicht verpakt weggevoerd worden naar een erkend afvalpunt (recyclagepark).

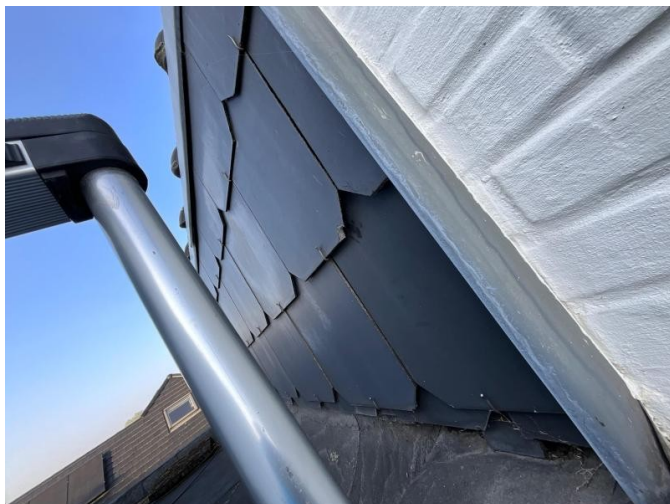
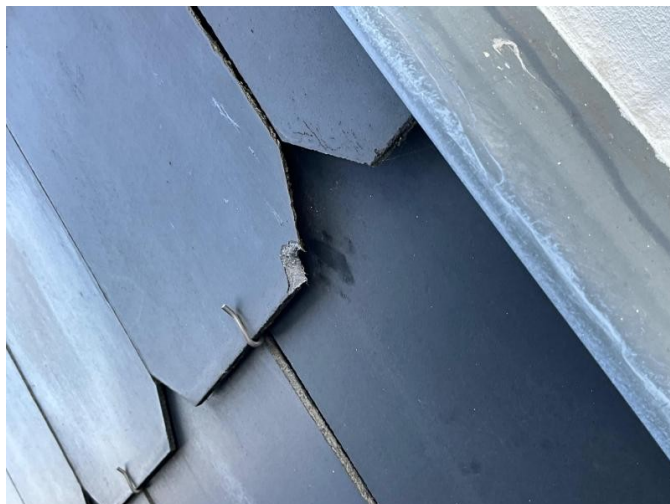
Het asbestmateriaal valt onder de mijlpaal van 2034.

| Eindbeoordeling materiaalrisico | Verhoogd materiaalrisico en/of verhoogde kans op vezelvrijgave |

| Toestand van het materiaal | Matig beschadigd, matig verweerd |

| # | Type | Referentie | Resultaat |
|---|---|---|---|
| 2.1 | Puntmonster | pm04 | Chrysotiel |

| Beschrijving | Gevel met leien |

Verwijderen

- Verwijder dit asbestmateriaal zo snel mogelijk. Volg de toestand goed op.
- Hemelwater dat afspoelt van asbestcement daken of gevels kan asbestdeeltjes bevatten. Gebruik het enkel voor gesloten circuits (bv. spoelen toiletten). Reinig na het vervangen van het dak of de gevel de dakgoten en regenwaterput of -ton om asbesthoudend sediment of slib te verwijderen

- Eenvoudige handelingen: mag via doe-het-zelf of door werknemer(s) met opleidingsattest eenvoudige handelingen  
Deze toepassing kan door een aannemer die over een opleidingsattest eenvoudige handelingen beschikt of door een particulier (doe-het-zelf), verwijderd worden indien er geen verhoogd risico op vrijgave van asbestvezels (max. concentratie 0,01 vezels/cm<sup>3</sup> - CODEX Art. VI.3-54) ontstaat en de toepassing voorafgaand wordt gefixeerd/bevochtigd; de individuele elementen zonder machinale werktuigen (boormachine, slijpschijf, hogedrukreiniger,...) en zonder breken of gooien een voor een losgemaakt worden; en ten slotte dubbel en luchtdicht verpakt weggevoerd worden naar een erkend afvalpunt (recyclagepark).

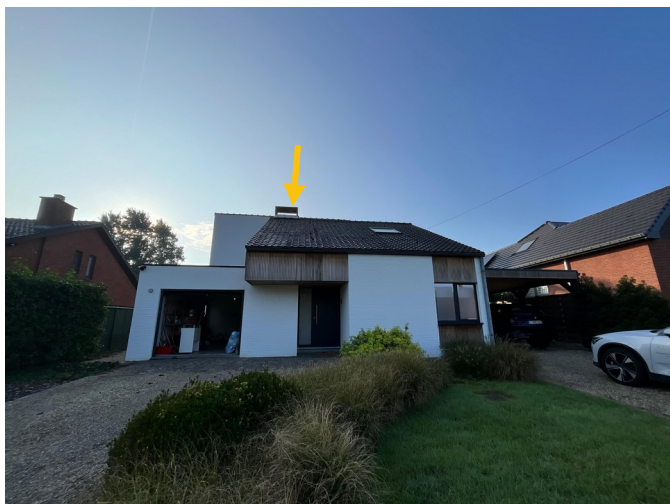
*Situeringsfoto*

**Reden:** Het te onderzoeken materiaal situeert zich hoger dan 3,50 m te rekenen vanaf een veilige ondergrond

**Uitleg van de asbestdeskundige:** De binnenkant van de schouw is niet waarneembaar. De schouw bevat binnenin mogelijk een asbestcement rookgaskanaal. Laat dit onderzoeken bij eventuele werken.

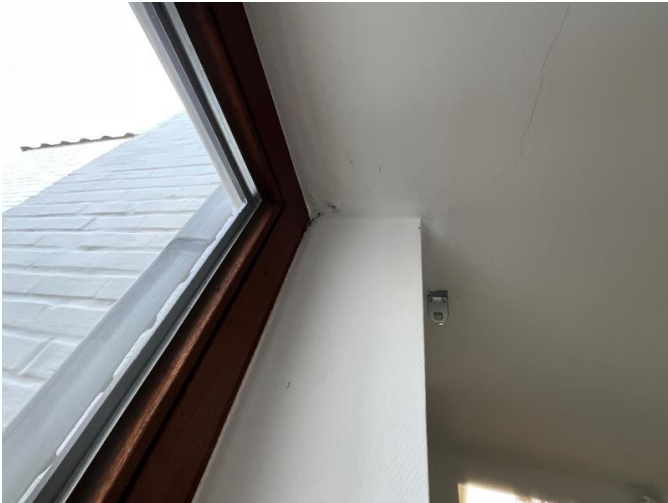
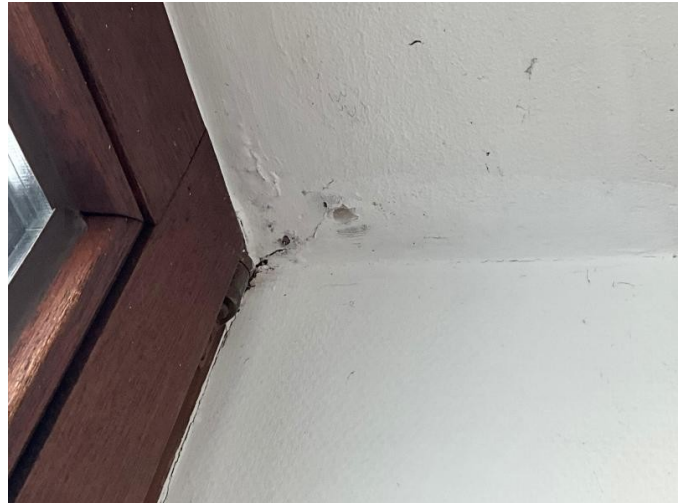
## Fiche 7: Pleisterwerk plafonds

Geen asbest

| # | Type | Referentie | Resultaat |
|---|---|---|---|
| 7.1 | Mengmonster | mm02 | Geen asbest |

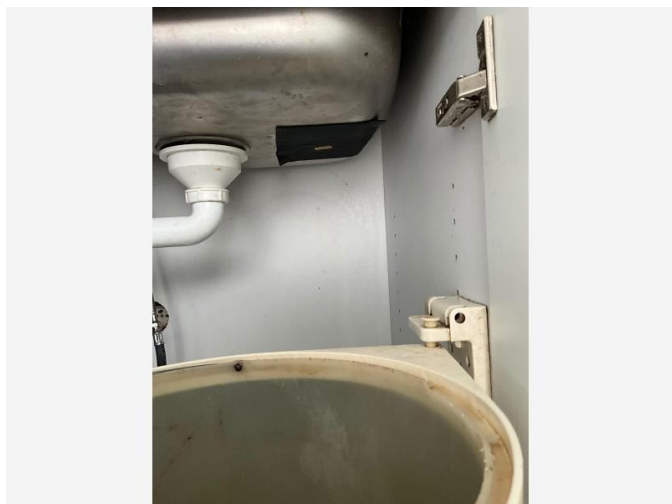
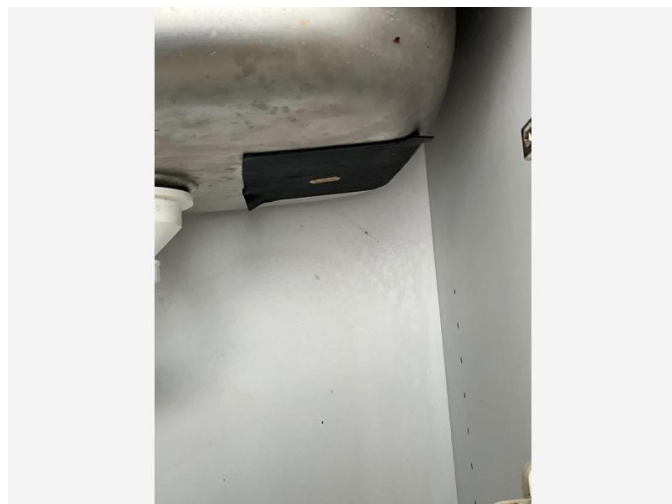
Geen asbest

| # | Type | Referentie | Resultaat |
|---|---|---|---|
| 8.1 | Puntmonster | pm02 | Geen asbest |

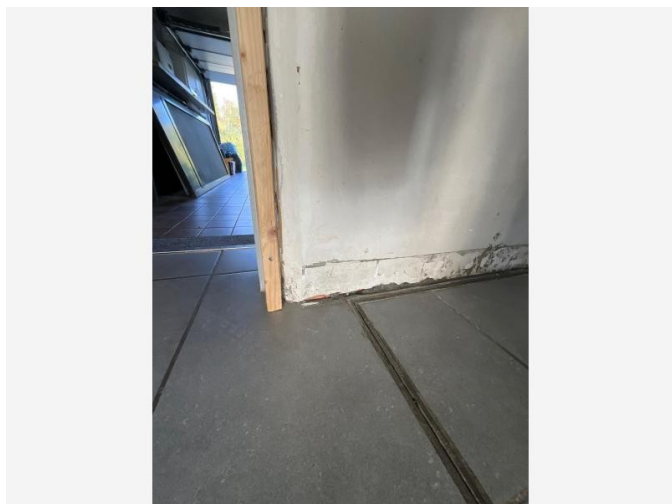
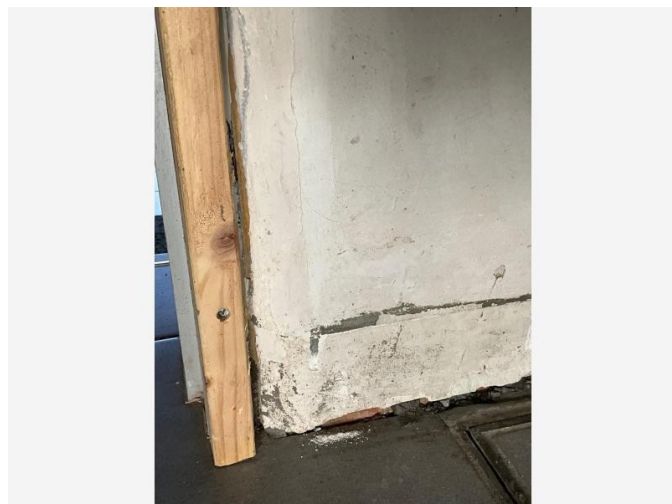
## Fiche 9: Pleisterwerk wanden

Geen asbest

| # | Type | Referentie | Resultaat |
|---|---|---|---|
| 9.1 | Mengmonster | mm01 | Geen asbest |

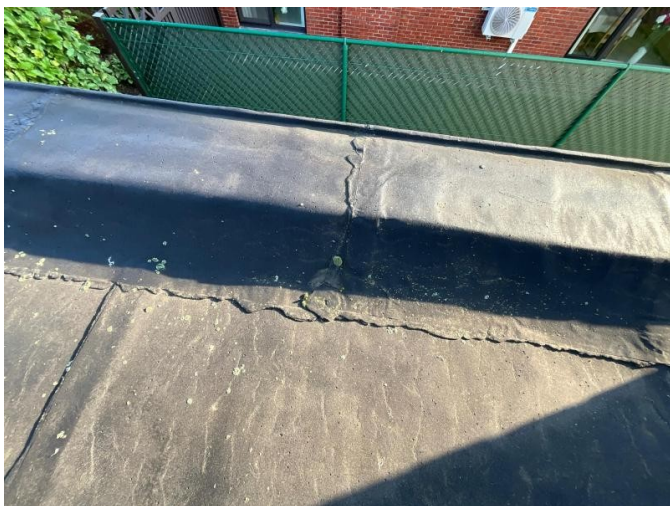
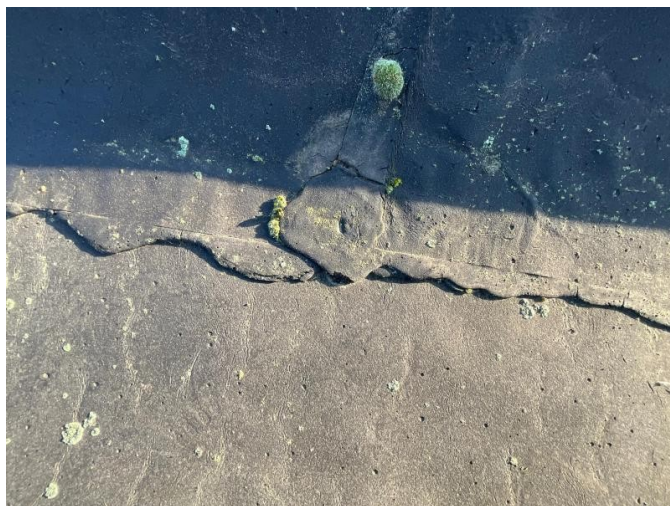
## Fiche 10: Roofing

Geen asbest

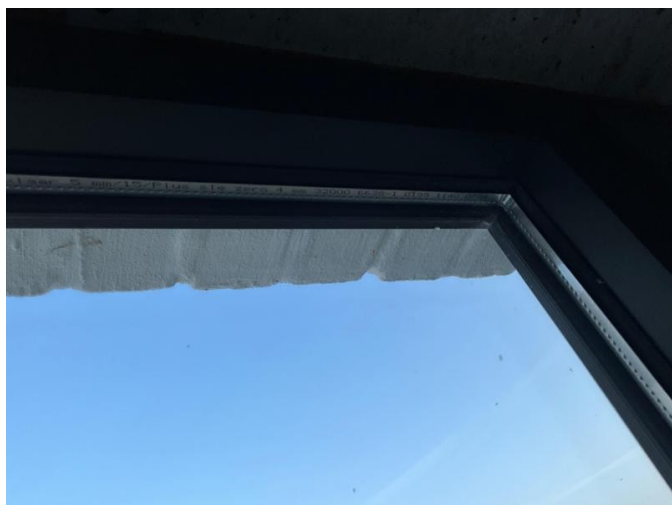
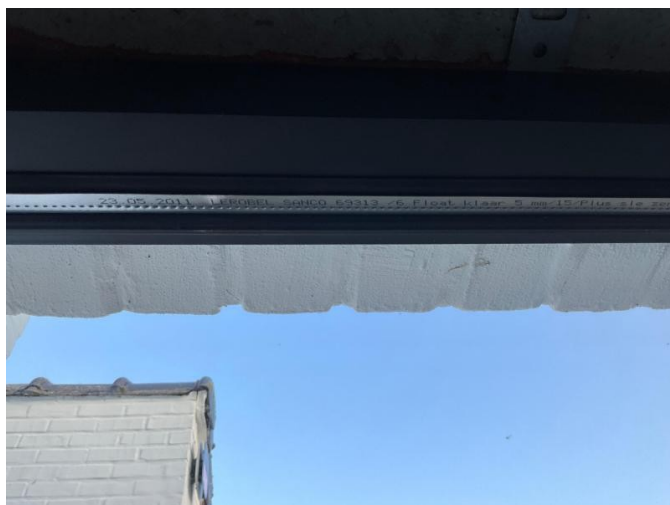
### Fiche 12: Mastiek soepel

| Beschrijving | Notitie | Terug te vinden op plannen |
|---|---|---|
| Fiche 12: Mastiek soepel | Er is geen asbestverdachte mastiek aanwezig. alle mastiek is soepel | - |
