# Asbestinventarisatetest

Banneuxstraat 42, 3500 Hasselt

Attestnummer : 20260827-000275.000

# Zone 1: Hoofdgebouw

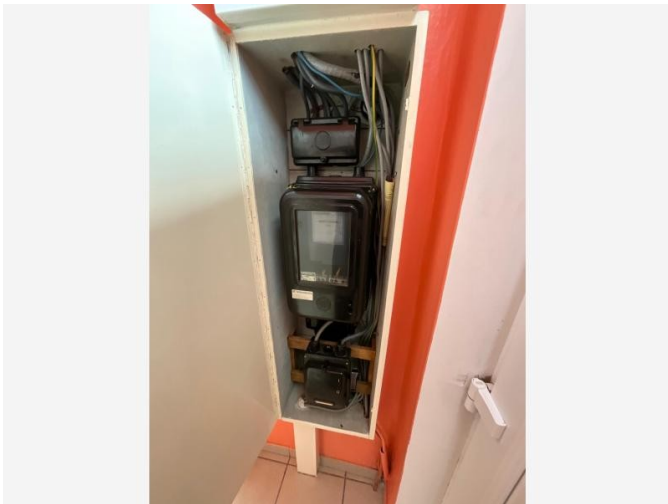
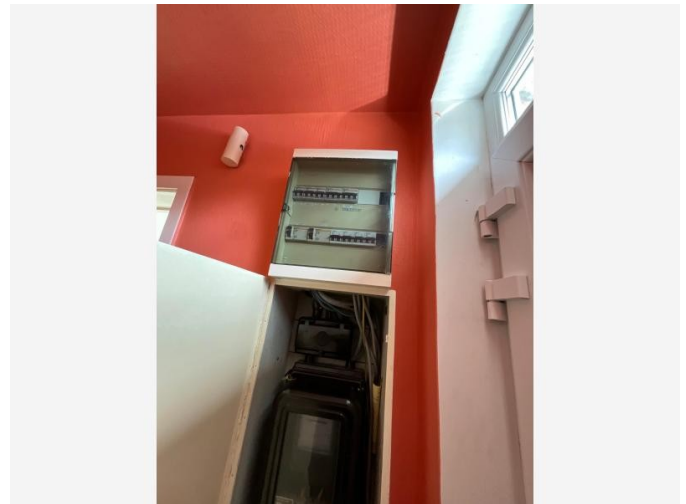
| Fiche 1: Bakeliet schakelkast..... | 18 |

Het asbestmateriaal valt onder de mijlpaal van 2040.

Zorgvuldig beheren

| Eindbeoordeling materiaalrisico | Laag materiaalrisico en/of verlaagde kans op vezelvrijgave |

| Asbestsoort (vezeltype) | Crocidoliet aanwezig |
| Toestand van het materiaal | Onbeschadigd, niet verweerd |

| Beschrijving | Bakeliet schakelkast |
| Opmerking | De hoeveelheid is een zo nauwkeurig mogelijke opmeting. Hieraan kunnen evenwel geen rechten worden ontleend. Monstername niet uitgevoerd wegens risico op beschadiging van een elektrisch component en mogelijke blootstelling aan spanning of storingen in de elektrische installatie. |

- Zorg voor een veilig beheer. Vermijd het beschadigen van het asbestmateriaal. Controleer de toestand jaarlijks op wijzigingen.
- Voer bijkomende staalname(s) uit.

- Eenvoudige handelingen: mag via doe-het-zelf of door werknemer(s) met opleidingsattest eenvoudige handelingen  
Deze toepassing kan door een aannemer die over een opleidingsattest eenvoudige handelingen beschikt of door een particulier (doe-het-zelf), verwijderd worden indien er geen verhoogd risico op vrijgave van asbestvezels (max. concentratie 0,01 vezels/cm<sup>3</sup> - CODEX Art. VI.3-54) ontstaat en de toepassing voorafgaand wordt gefixeerd/bevochtigd; de individuele elementen zonder machinale werktuigen (boormachine, slijpschijf, hogedrukreiniger,...) en zonder breken of gooien een voor een losgemaakt worden; en ten slotte dubbel en luchtdicht verpakt weggevoerd worden naar een erkend afvalpunt (recyclagepark).

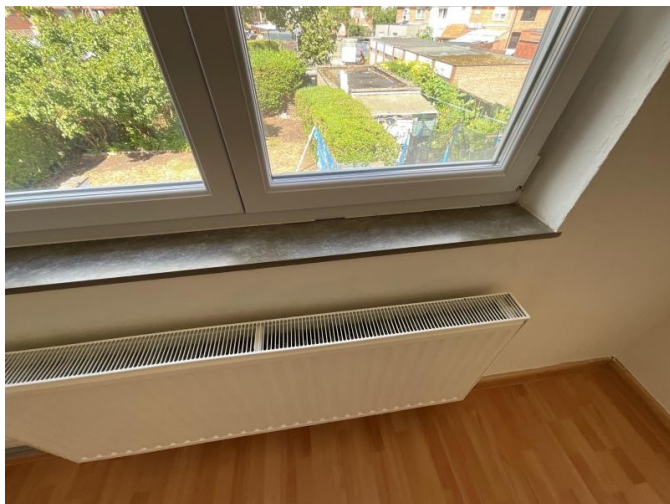
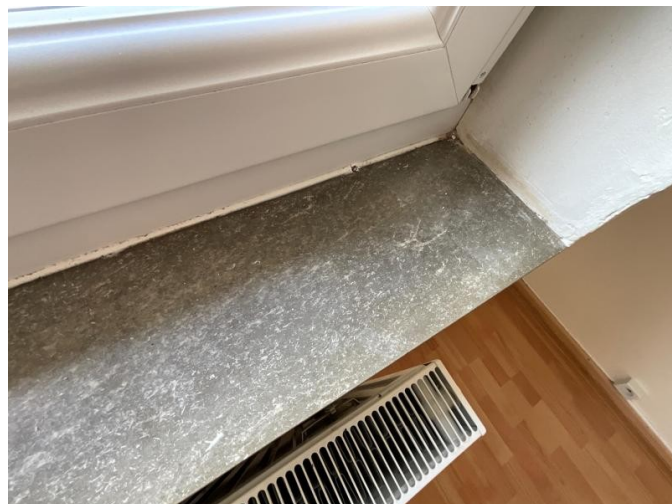
| Fiche 2: Vensterbank type massal..... | 22 |

Het asbestmateriaal valt onder de mijlpaal van 2040.

Zorgvuldig beheren

| Eindbeoordeling materiaalrisico | Laag materiaalrisico en/of verlaagde kans op vezelvrijgave |

| Asbestsoort (vezeltype) | Alleen chrysotiel aanwezig |
| Toestand van het materiaal | Licht beschadigd, licht verweerd. Intacte calciumsilicaatplaat of materiaal met categorie 3-gebondenheid |

| Beschrijving | Vensterbank type massal |

- Zorg voor een veilig beheer. Vermijd het beschadigen van het asbestmateriaal. Controleer de toestand jaarlijks op wijzigingen.
- Voer bijkomende staalname(s) uit.

- Eenvoudige handelingen: mag via doe-het-zelf of door werknemer(s) met opleidingsattest eenvoudige handelingen  
Deze toepassing kan door een aannemer die over een opleidingsattest eenvoudige handelingen beschikt of door een particulier (doe-het-zelf), verwijderd worden indien er geen verhoogd risico op vrijgave van asbestvezels (max. concentratie 0,01 vezels/cm<sup>3</sup> - CODEX Art. VI.3-54) ontstaat en de toepassing voorafgaand wordt gefixeerd/bevochtigd; de individuele elementen zonder machinale werktuigen (boormachine, slijpschijf, hogedrukreiniger,...) en zonder breken of gooien een voor een losgemaakt worden; en ten slotte dubbel en luchtdicht verpakt weggevoerd worden naar een erkend afvalpunt (recyclagepark).

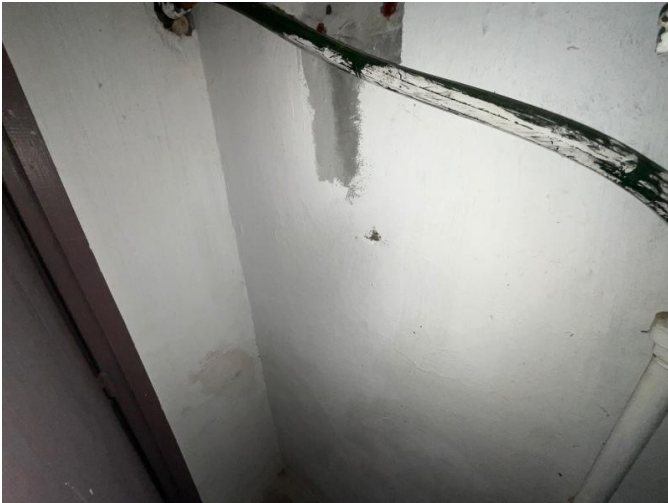
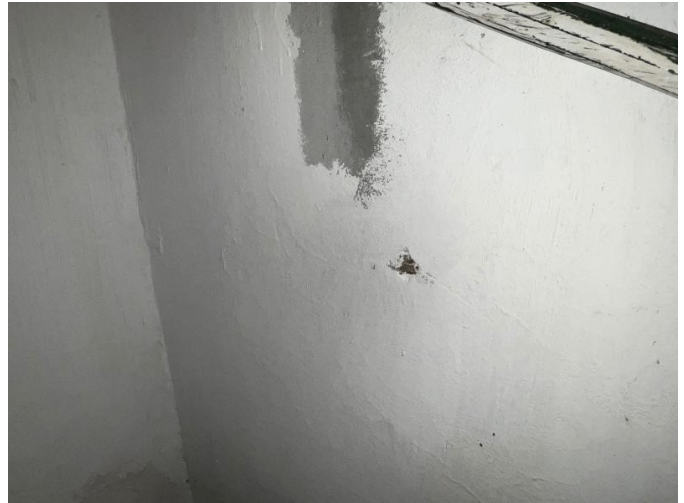
Geen asbest

| # | Type | Referentie | Resultaat |
|---|---|---|---|
| 8.1 | Mengmonster | mm03 | Geen asbest |

| Beschrijving | Cementen smeerlaag binnen |

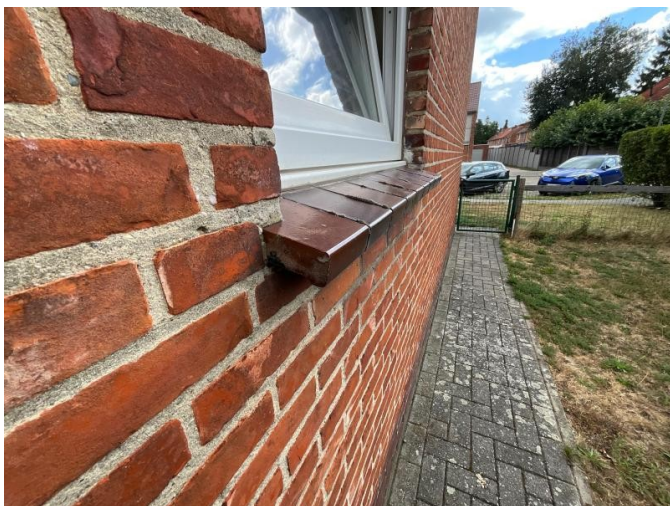
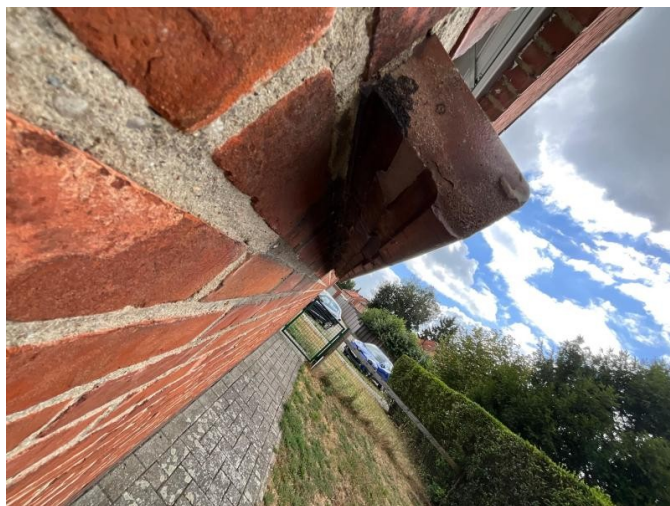
## Fiche 9: Vensterbank (buiten)

Geen asbest

| # | Type | Referentie | Resultaat |
|---|---|---|---|
| 9.1 | Puntmonster | pm03 | Geen asbest |

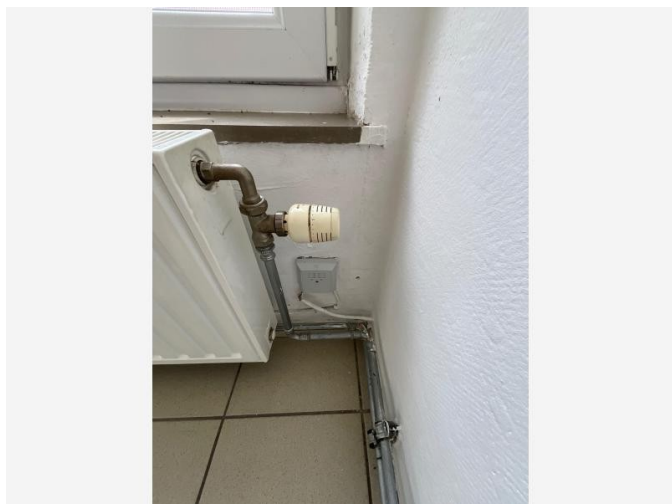
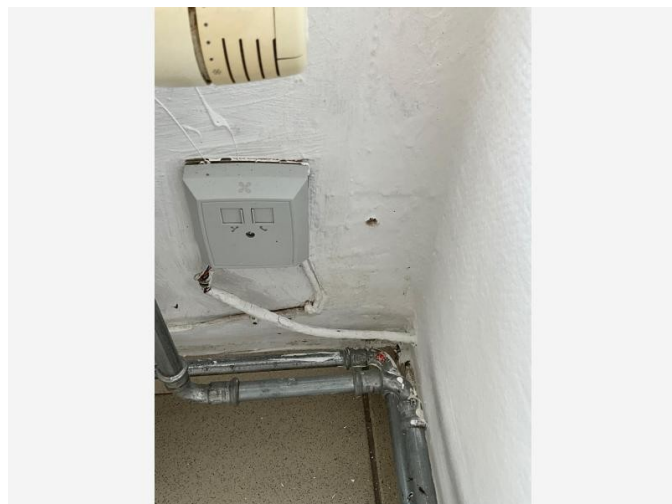
Geen asbest
