Asbestinventarisatetest

Heldenlaan 39, 3583 Beringen

Attestnummer : 20260410-000164.000

Uitgegeven op : 10.04.2026

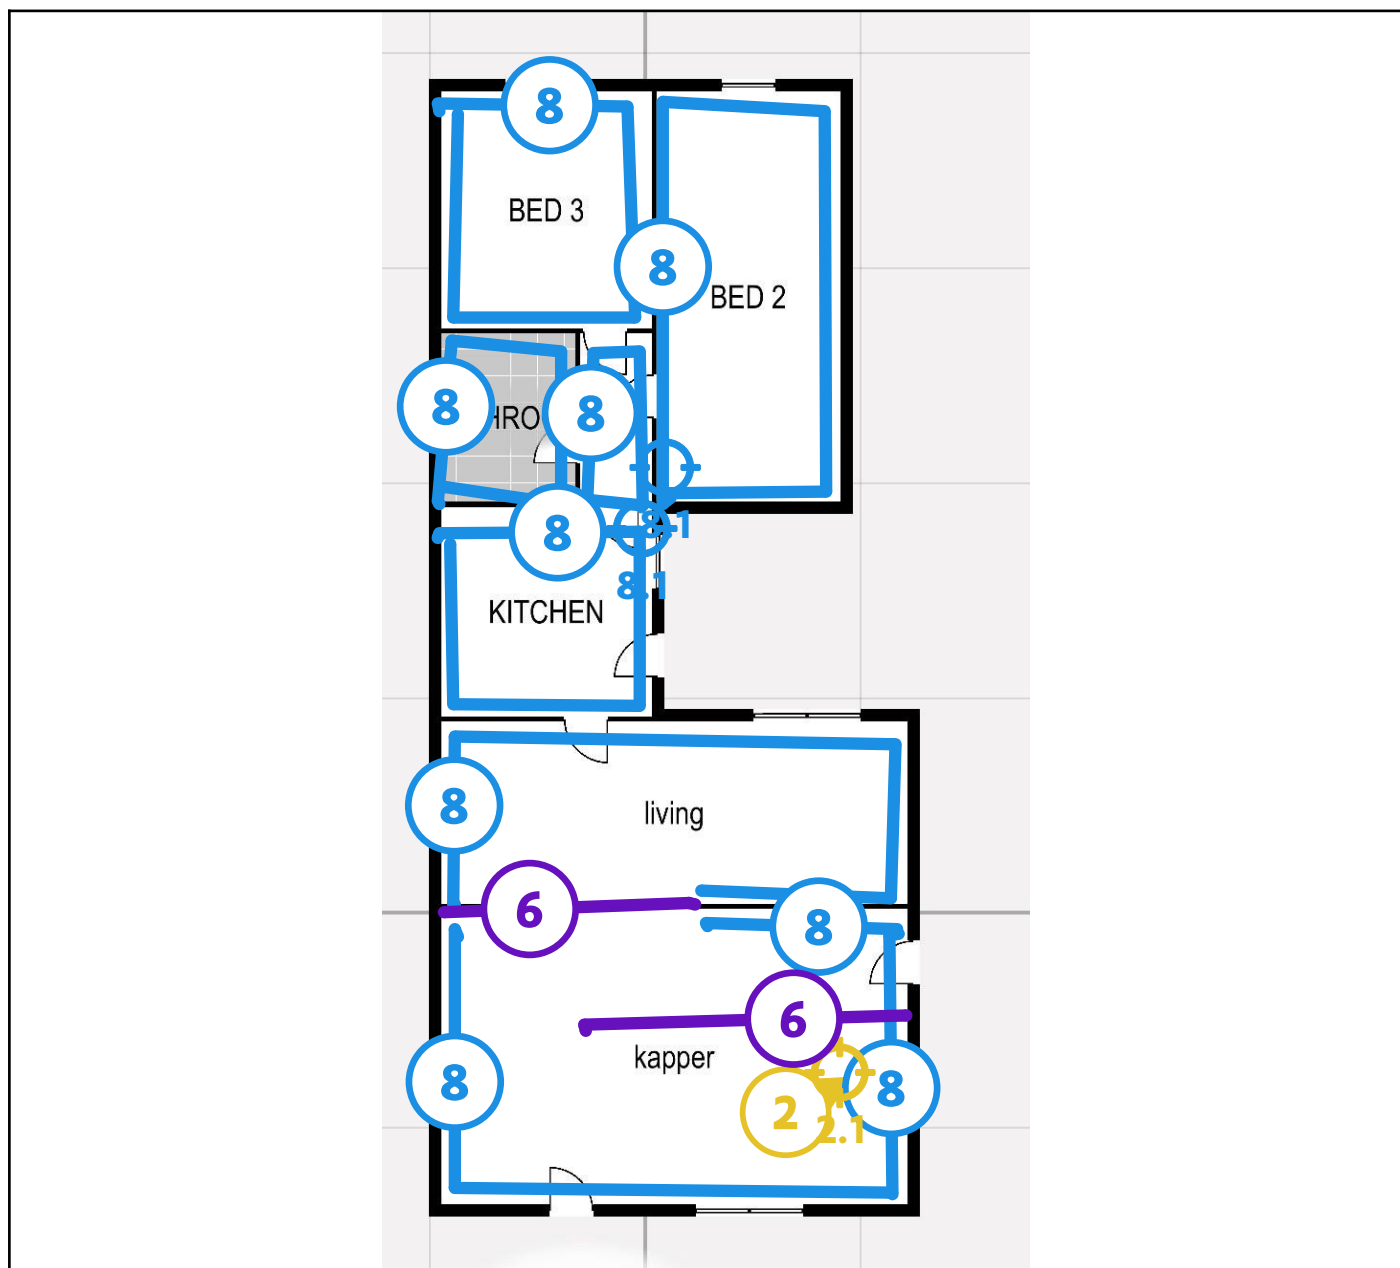
Plan 1.1: Gelijkvloers

Beschrijving	Type	Actie
2. Bekisting paal	Asbestmateriaal	Zorgvuldig beheren
2.1 Code: pm01	Puntmonster	-
6. Valse wand	Advies	-
8. Pleisterwerk wanden	Geen asbest	-

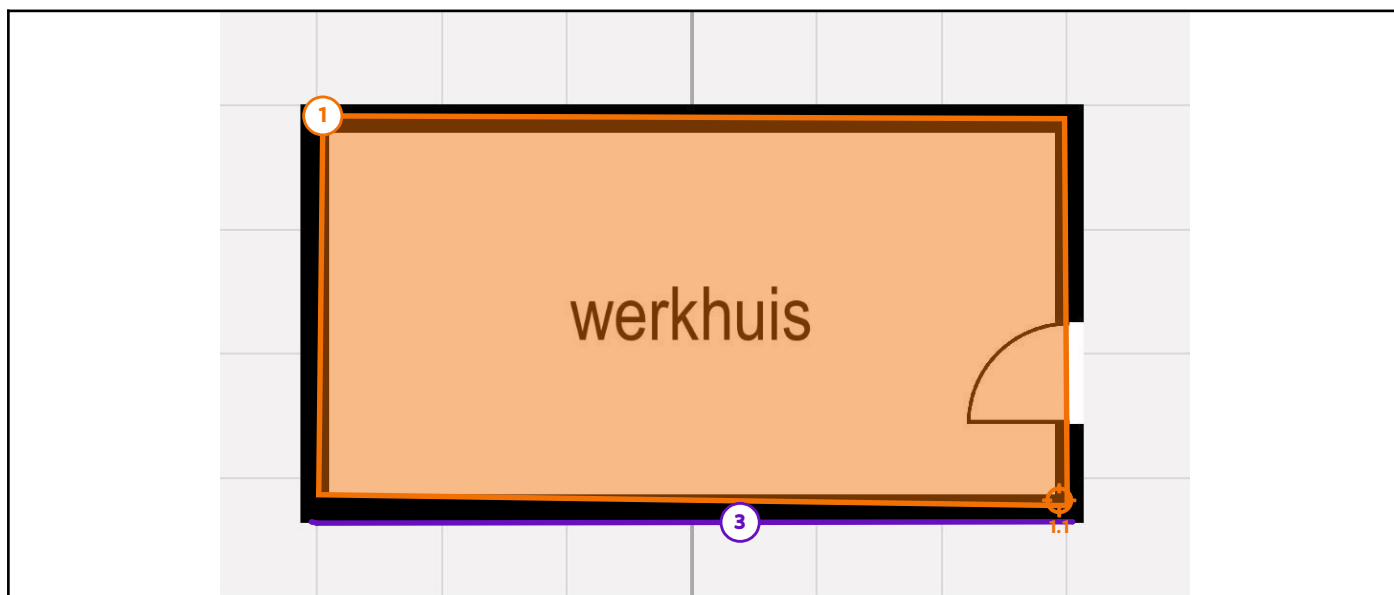
Plan 2.1: werkhuis

Beschrijving	Type	Actie
1. Dak bestaande uit golfplaten	Asbestmateriaal	Verwijderen
1.1 Code: pm03	Puntmonster	-
3. Slib regenton	Puin, steenslag, (water)bodem	-

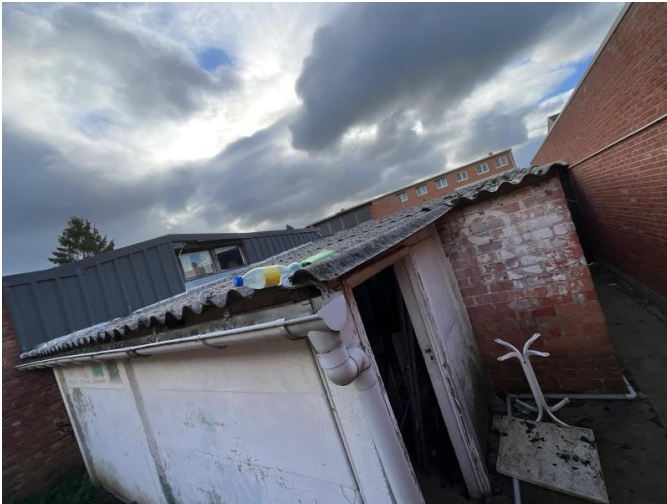
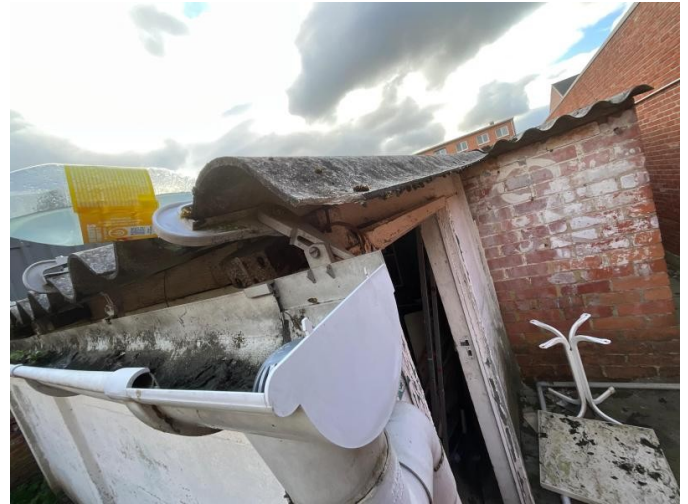
Het asbestmateriaal valt onder de mijlpaal van 2034.

Verhoogd materiaalrisico en/of verhoogde kans op vezelvrijgave

Gebondenheid	Categorie 1: hechtgebonden in oorsprong
Asbestsoort (vezeltype)	Alleen chrysotiel aanwezig
Asbestconcentratie	Laag (< 50%)
Afschermingsgraad van het gehele materiaal	Geheel of deels vrij aan de binnenlucht, maar geen contact met binnenluchtstromen
Toestand van het materiaal	Matig beschadigd, matig verweerd

#	Type	Referentie	Resultaat
1.1	Puntmonster	pm03	Chrysotiel

Beschrijving	Dak bestaande uit golfplaten
Omgeving	Buiten
Primaire drager	Schuin dak
Asbestmateriaal	Dak- en gevelbekleding - Golfplaat
Bindmiddel van asbestmateriaal	Cement
Gebondenheid op basis van bindmiddel	Hecht
Hoeveelheid (oppervlakte - aantal)	<ul style="list-style-type: none">• 10,00 m² - 1 stuk
Totale oppervlakte	10,00 m ²
Eenvoudig bereikbaar	Ja
Bevestigingswijze	<ul style="list-style-type: none">• Geklemd• Geschroefd
Identificatiemethode	Een monstername door de asbestdeskundige met laboanalyse door een asbestlabo.
Destructieve handeling voor identificatie	Nee
Opmerking	De hoeveelheid is een zo nauwkeurig mogelijke opmeting. Hieraan kunnen evenwel geen rechten worden ontleend.

Verwijderen

- Verwijder dit asbestmateriaal zo snel mogelijk. Volg de toestand goed op.
- Hemelwater dat afspoelt van asbestcement daken of gevels kan asbestdeeltjes bevatten. Gebruik het enkel voor gesloten circuits (bv. spoelen toiletten). Reinig na het vervangen van het dak of de gevel de dakgoten en regenwaterput of -ton om asbesthoudend sediment of slib te verwijderen

- Eenvoudige handelingen: mag via doe-het-zelf of door werknemer(s) met opleidingsattest eenvoudige handelingen
Deze toepassing kan door een aannemer die over een opleidingsattest eenvoudige handelingen beschikt of door een particulier (doe-het-zelf), verwijderd worden indien er geen verhoogd risico op vrijgave van asbestvezels (max. concentratie 0,01 vezels/cm³ - CODEX Art. VI.3-54) ontstaat en de toepassing voorafgaand wordt gefixeerd/bevochtigd; de individuele elementen zonder machinale werktuigen (boormachine, slijpschijf, hogedrukreiniger,...) en zonder breken of gooien een voor een losgemaakt worden; en ten slotte dubbel en luchtdicht verpakt weggevoerd worden naar een erkend afvalpunt (recyclagepark).

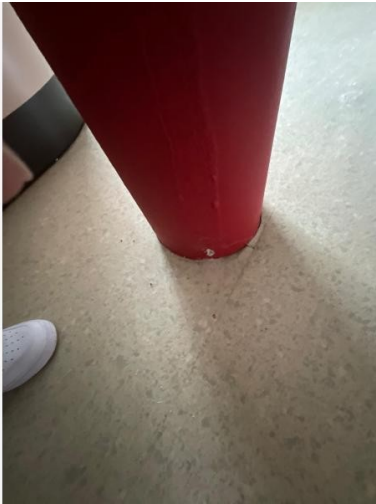
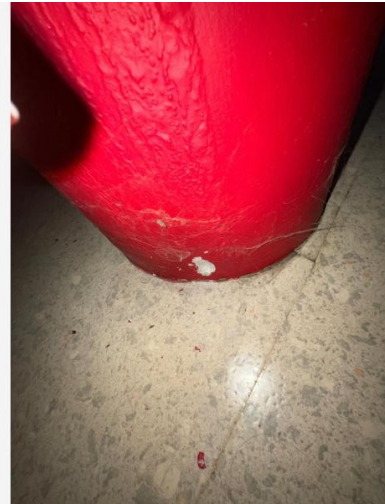
Het asbestmateriaal valt onder de mijlpaal van 2040.

Eindbeoordeling materiaalarisico	Laag materiaalarisico en/of verlaagde kans op vezelvrijgave
----------------------------------	---

Gebondenheid	Categorie 1: hechtgebonden in oorsprong
Asbestsoort (vezeltype)	Alleen chrysotiel aanwezig
Asbestconcentratie	Laag (< 50%)
Afschermingsgraad van het gehele materiaal	Geheel of deels vrij aan de binnenlucht, maar geen contact met binnenluchtstromen
Toestand van het materiaal	Licht beschadigd, licht verweerd. Intacte calciumsilicaatplaat of materiaal met categorie 3-gebondenheid

#	Type	Referentie	Resultaat
2.1	Puntmonster	pm01	Chrysotiel

Beschrijving	Bekisting paal
Omgeving	Binnen
Primaire drager	Fundering-draagstructuur (horizontaal, verticaal)
Asbestmateriaal	Verloren bekisting - Buis, koker
Bindmiddel van asbestmateriaal	Cement
Gebondenheid op basis van bindmiddel	Hecht
Hoeveelheid (lengte - omtrek - dikte - aantal)	<ul style="list-style-type: none">• 3,00 m - 50,00 cm - 1,00 cm - 1 stuk
Totaal volume	0,015 m ³
Eenvoudig bereikbaar	Ja
Bevestigingswijze	<ul style="list-style-type: none">• Verlijmd, ingegoten, versmeerd
Identificatiemethode	Een monstername door de asbestdeskundige met laboanalyse door een asbestlabo.
Destructieve handeling voor identificatie	Nee

Zorgvuldig beheren

- Zorg voor een veilig beheer. Vermijd het beschadigen van het asbestmateriaal. Controleer de toestand jaarlijks op wijzigingen.

- Eenvoudige handelingen: mag via doe-het-zelf of door werknemer(s) met opleidingsattest eenvoudige handelingen
Volgens de richtlijnen in de Codex Welzijn op het Werk, Boek VI titel 3 asbest, mogen hechtgebonden asbesttoepassingen die niet beschadigd zijn of waarbij er geen vrije vezels zichtbaar zijn en waarbij verwijdering geen aanleiding geeft tot een wijziging van de toestand verwijderd worden via de methode van eenvoudige handelingen.

Gezien het risico op vrijstelling van asbestvezels bij de verwijderingswerken, adviseren wij de werken te laten uitvoeren door een aannemer/medewerker die hiertoe de nodig opleiding heeft gevolgd, en niet via doe-het-zelf.

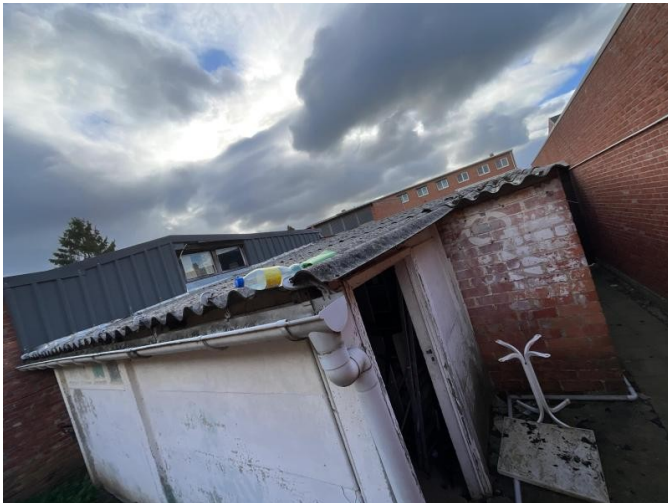
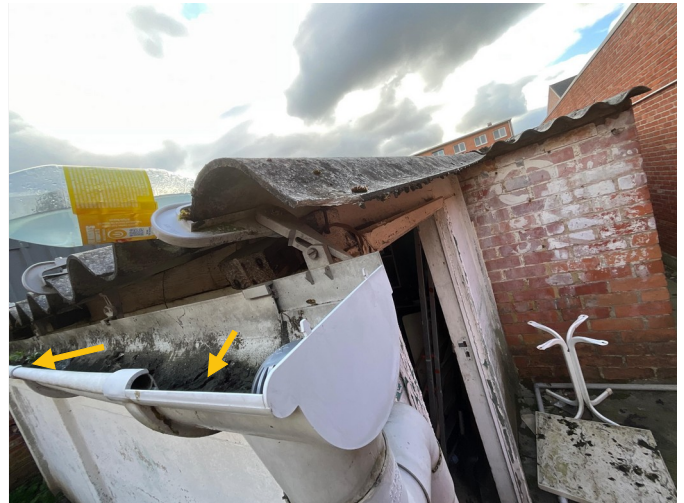
Hemelwater dat afspoelt van asbestcement daken of gevels kan asbestdeeltjes bevatten.

Beschrijving	Slib regenton
Type afvalstof	Betreft resten (contaminatie) van verwerking of beschadiging
Type resten (contaminatie)	<ul style="list-style-type: none">• Stof, deeltjes < 4 mm, flinters, gruis (vermengd in materiaal)• Stukken, fragmenten (vermengd in materiaal)
Besmette materialen	<ul style="list-style-type: none">• Waterbodem
Bron van de resten	Dak tuinhuis/kot
Omgeving	Buiten
Primaire drager	Waterbodem
Gebondenheid resten	Niet hecht
Hoeveelheid (gewicht - aantal)	<ul style="list-style-type: none">• 2,00 kg - 1 stuk
Totaal gewicht	2,00 kg
Eenvoudig bereikbaar	Ja
Identificatiemethode	De asbestdeskundige beoordeelt het materiaal als asbestverdacht en dus asbesthoudend, en dit zonder monstername.
Opmerking	De hoeveelheid is een zo nauwkeurig mogelijke opmeting. Hieraan kunnen evenwel geen rechten worden ontleend.

- Verwijder het asbestafval.

- Eenvoudige handelingen: mag via doe-het-zelf of door werknemer(s) met opleidingsattest eenvoudige handelingen
Verwijder het afval via het riool.

Reinig na het vervangen van het dak of de gevel de dakgoten en regenwaterput of -ton om asbesthoudend sediment of slib te verwijderen via de riool.

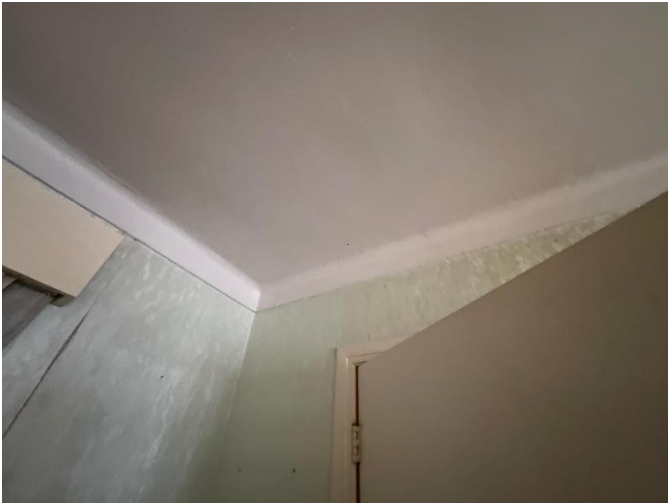
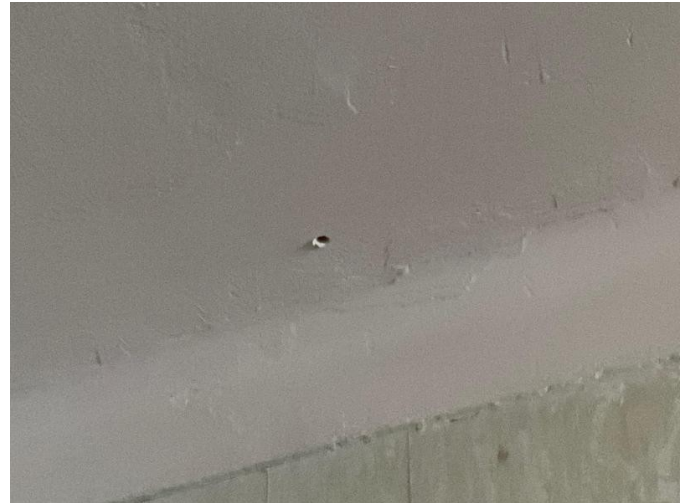
Fiche 7: Pleisterwerk plafonds

Geen asbest

#	Type	Referentie	Resultaat
7.1	Mengmonster	mm02	Geen asbest

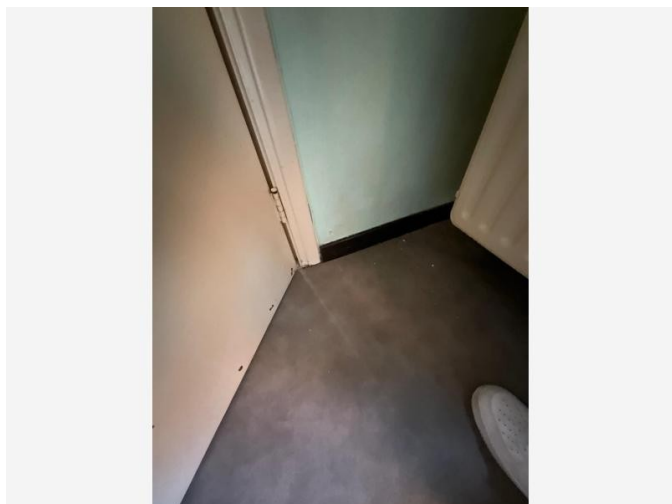
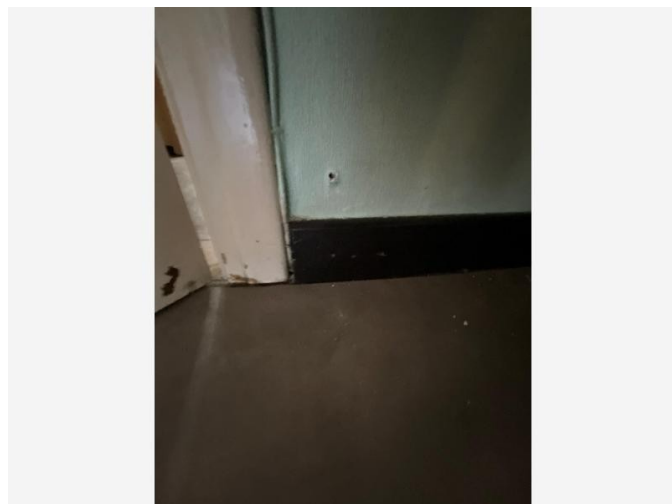
Geen asbest

#	Type	Referentie	Resultaat
8.1	Mengmonster	mm01	Geen asbest

Beschrijving	Pleisterwerk wanden
Omgeving	Binnen
Primaire drager	Binnenwand
Bindmiddel van materiaal	Gips - kalk
Gebondenheid op basis van bindmiddel	Niet-hechtgebonden
Hoeveelheid (oppervlakte - dikte - aantal)	• 220,00 m ² - 1,00 cm - 1 stuk
Totaal volume	2,20 m ³
Identificatiemethode	Een monstername door de asbestdeskundige met laboanalyse door een asbestlabo.
Destructieve handeling voor identificatie	Nee
Opmerking	De hoeveelheid is een zo nauwkeurig mogelijke opmeting. Hieraan kunnen evenwel geen rechten worden ontleend. Waar mogelijk, wordt staalname uitgevoerd conform het inspectieprotocol: in een droge ruimte zoals een slaapkamer, in een natte ruimte zoals een keuken of badkamer, in een traphal en in een stookruimte.

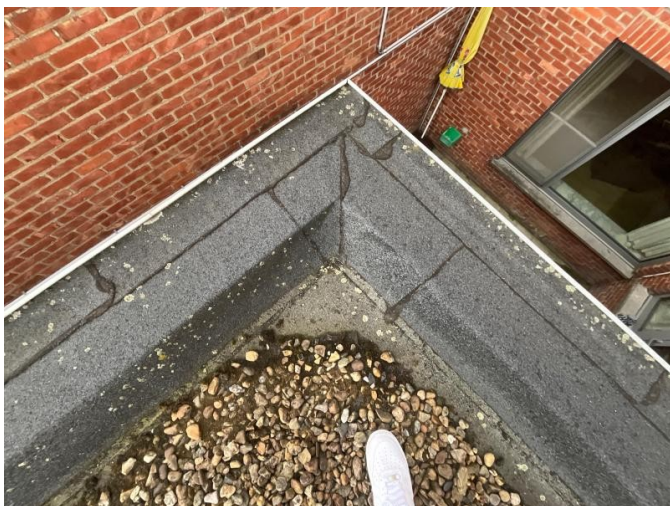
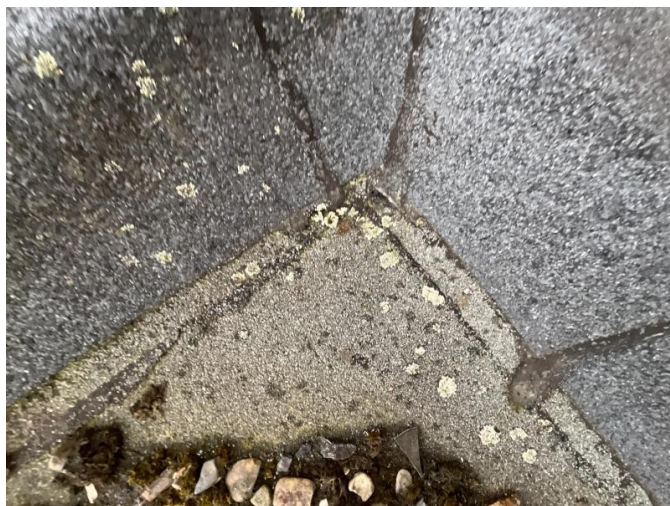
Fiche 9: Roofing

Geen asbest

#	Type	Referentie	Resultaat
9.1	Puntmonster	pm02	Geen asbest

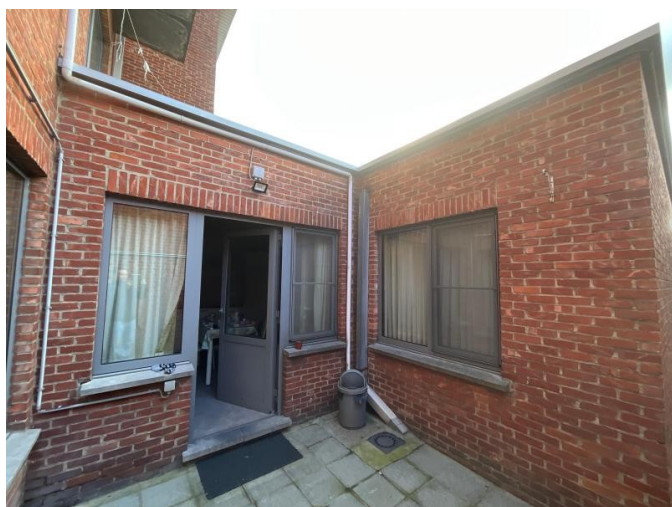
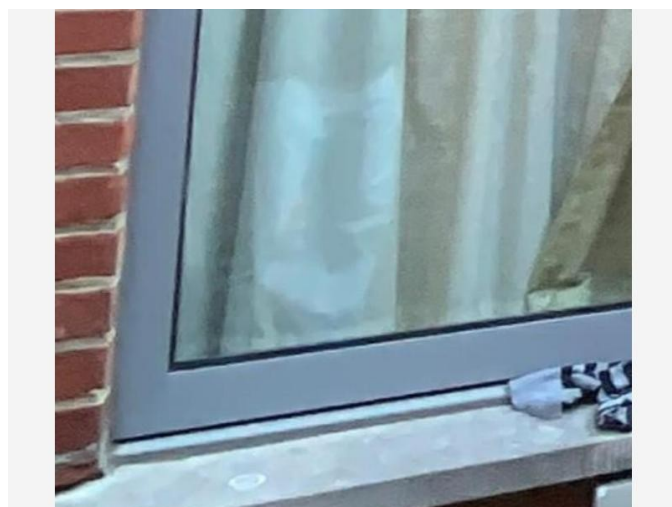
Beschrijving	Notitie	Terug te vinden op plannen
Fiche 10: Mastiek soepel	Er is geen asbestverdachte mastiek aanwezig. alle mastieken zijn soepel	-
