Over dit attest

Dit asbestattest is het verslag van een uitgevoerde asbestinventarisatie op uw locatie. De belangrijkste conclusies staan gebundeld op het voorblad. Meer details over de aangetroffen asbestmaterialen, foto's, plannen en adviezen vindt u verder in het asbestattest.

Zone 1: Hoofdgebouw

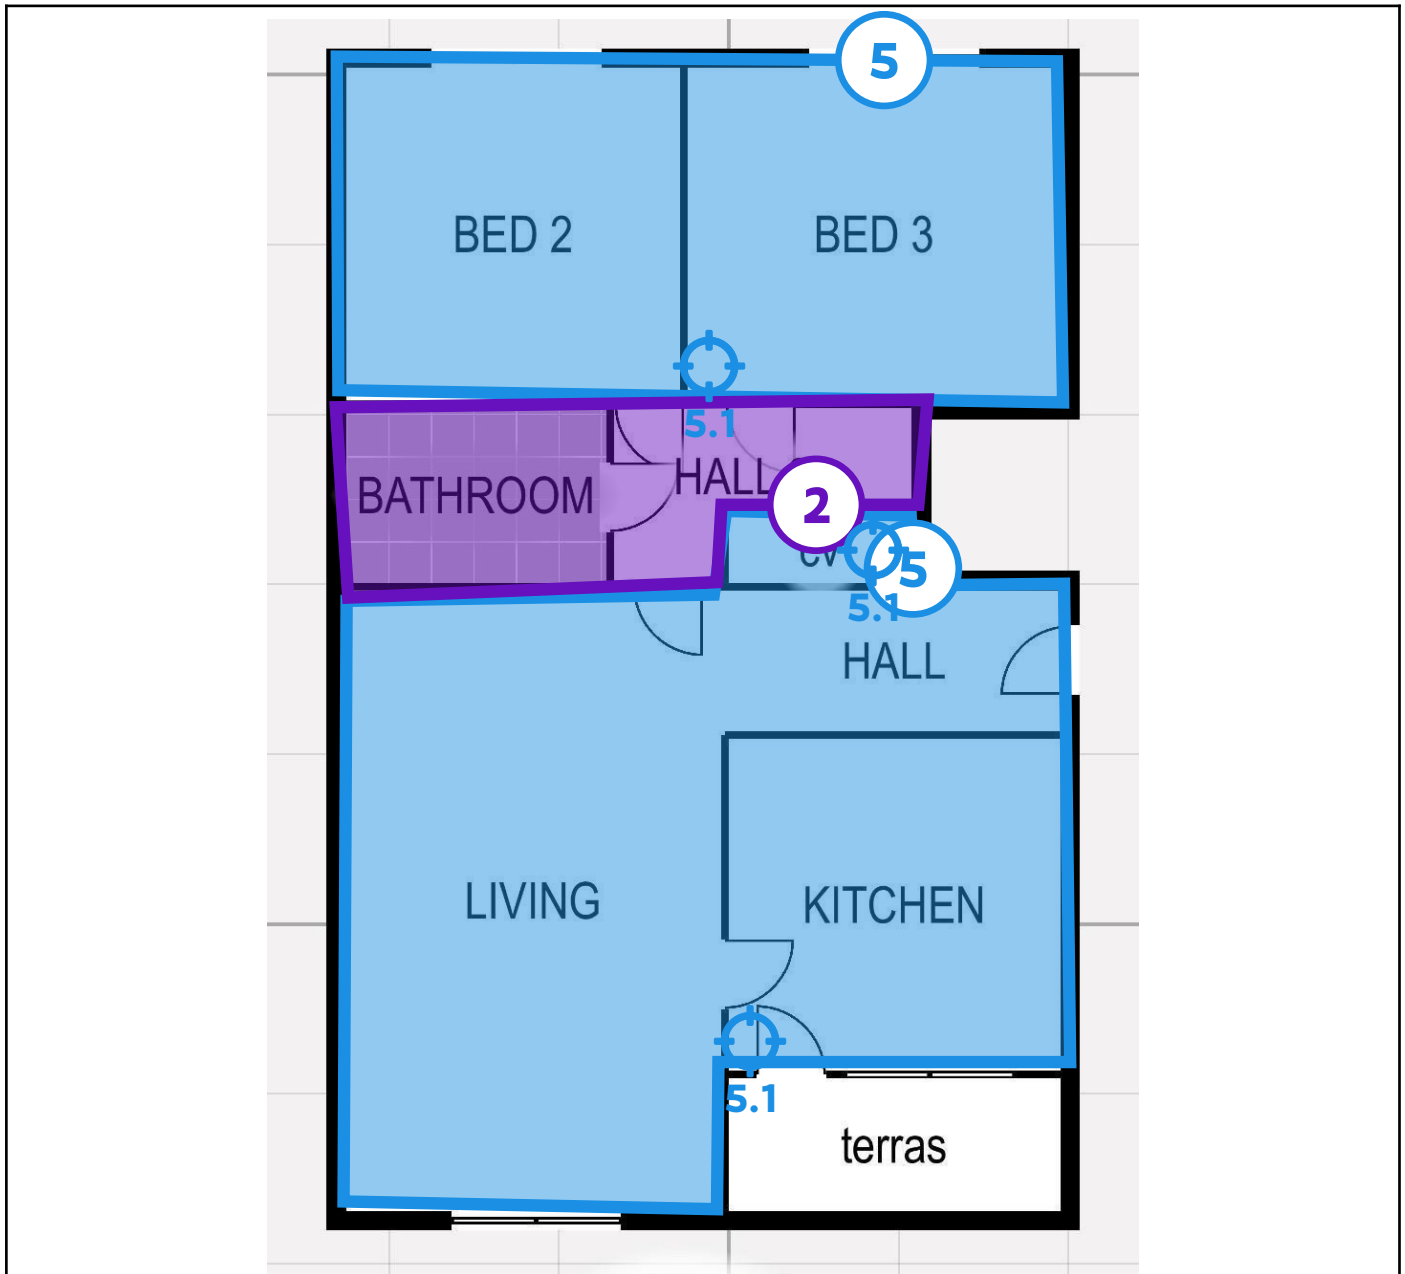
Plan 1.3: Gelijkvloers kopie kopie

Geen inspectie mogelijk achter valse plafonds. Bij grote renovatiewerken is het aan te raden extra controle uit te voeren.

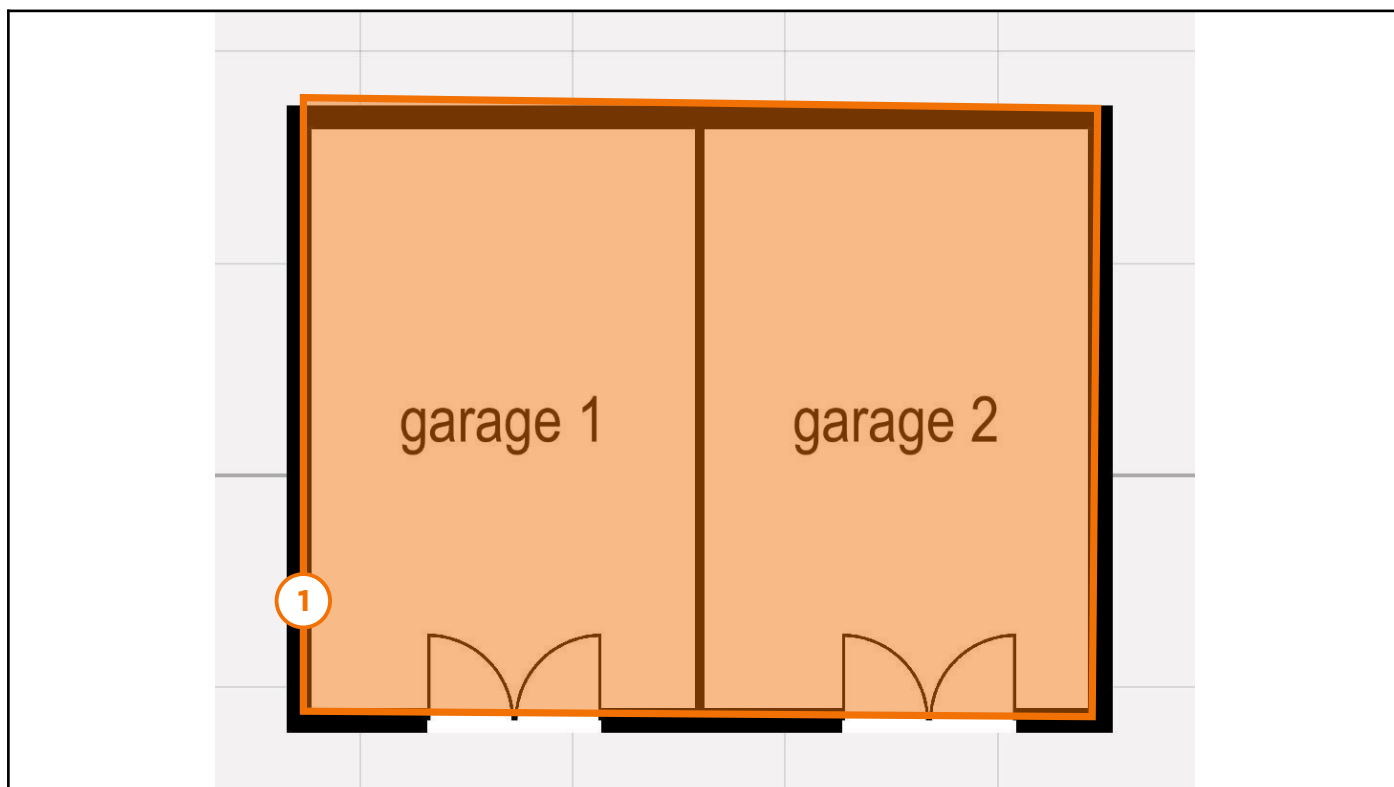
Plan 2.1: garage

Beschrijving	Type	Actie
1. Dak bestaande uit golfplaten	Asbestmateriaal	Verwijderen

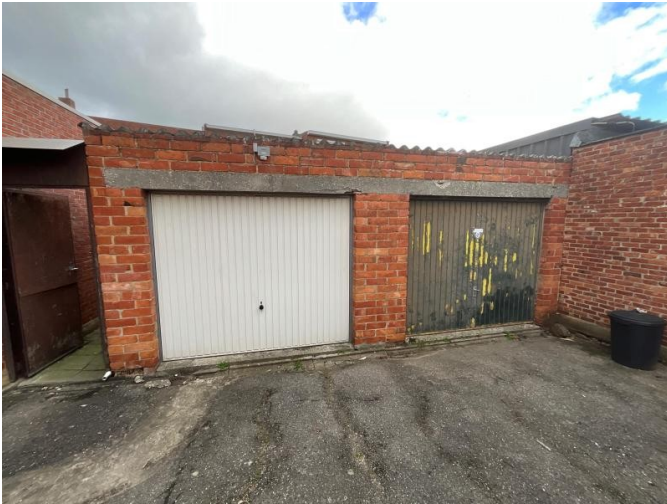
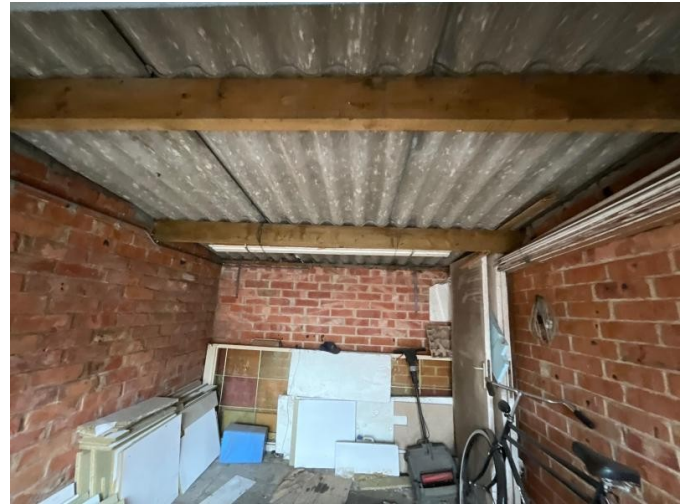
Asbestmaterialen

Het asbestmateriaal valt onder de mijlpaal van 2034.

Verhoogd materiaalrisico en/of verhoogde kans op vezelvrijgave

Gebondenheid	Categorie 1: hechtgebonden in oorsprong
Asbestsoort (vezeltype)	Alleen chrysotiel aanwezig
Asbestconcentratie	Laag (< 50%)
Afschermingsgraad van het gehele materiaal	Geheel of deels vrij aan de binnenlucht, maar geen contact met binnenluchtstromen
Toestand van het materiaal	Matig beschadigd, matig verweerd

Beschrijving	Dak bestaande uit golfplaten
Omgeving	Buiten
Primaire drager	Schuin dak
Asbestmateriaal	Dak- en gevelbekleding - Golfplaat
Bindmiddel van asbestmateriaal	Cement
Gebondenheid op basis van bindmiddel	Hecht
Hoeveelheid (oppervlakte - aantal)	<ul style="list-style-type: none">• 20,00 m² - 1 stuk
Totale oppervlakte	20,00 m ²
Eenvoudig bereikbaar	Ja
Bevestigingswijze	<ul style="list-style-type: none">• Geklemd• Geschroefd
Identificatiemethode	De asbestdeskundige gebruikt een bestaande laboanalyse als bewijsdocument met bevestiging door vaststelling en expertise.
Destructieve handeling voor identificatie	Nee
Opmerking	De hoeveelheid is een zo nauwkeurig mogelijke opmeting. Hieraan kunnen evenwel geen rechten worden ontleend.

- Verwijder dit asbestmateriaal zo snel mogelijk. Volg de toestand goed op.
- Hemelwater dat afspoelt van asbestcement daken of gevels kan asbestdeeltjes bevatten. Gebruik het enkel voor gesloten circuits (bv. spoelen toiletten). Reinig na het vervangen van het dak of de gevel de dakgoten en regenwaterput of -ton om asbesthoudend sediment of slib te verwijderen

- Eenvoudige handelingen: mag via doe-het-zelf of door werknemer(s) met opleidingsattest eenvoudige handelingen
Deze toepassing kan door een aannemer die over een opleidingsattest eenvoudige handelingen beschikt of door een particulier (doe-het-zelf), verwijderd worden indien er geen verhoogd risico op vrijgave van asbestvezels (max. concentratie 0,01 vezels/cm³ - CODEX Art. VI.3-54) ontstaat en de toepassing voorafgaand wordt gefixeerd/bevochtigd; de individuele elementen zonder machinale werktuigen (boormachine, slijpschijf, hogedrukreiniger,...) en zonder breken of gooien een voor een losgemaakt worden; en ten slotte dubbel en luchtdicht verpakt weggevoerd worden naar een erkend afvalpunt (recyclagepark).

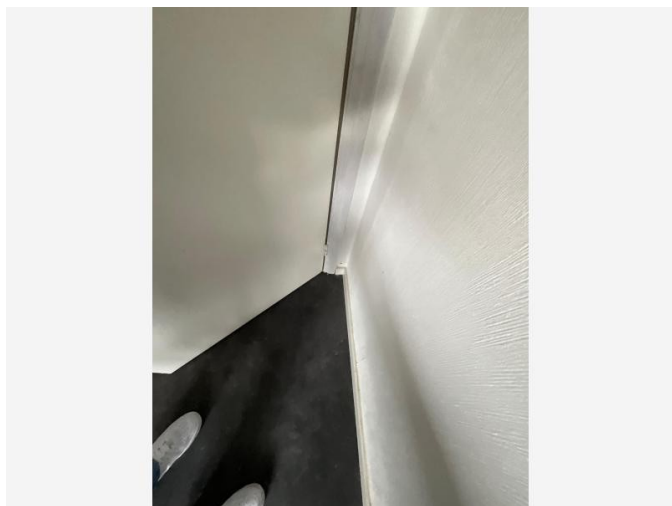
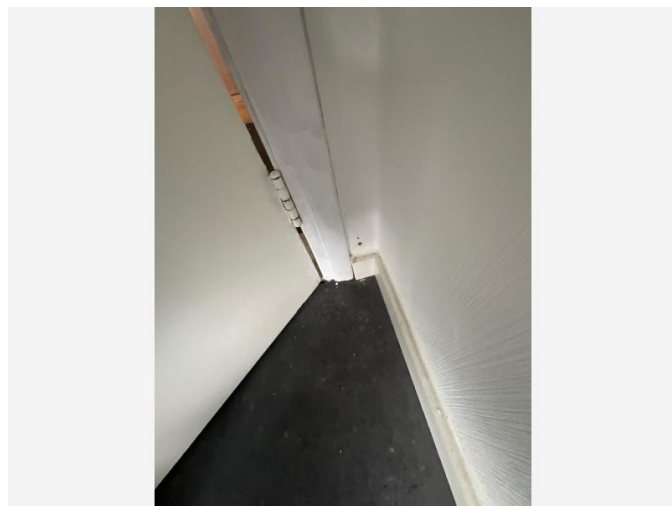
Geen asbest

#	Type	Referentie	Resultaat
3.1	Mengmonster	mm01	Geen asbest

Beschrijving	Pleisterwerk wanden
Omgeving	Binnen
Primaire drager	Binnenwand
Bindmiddel van materiaal	Gips - kalk
Gebondenheid op basis van bindmiddel	Niet-hechtgebonden
Hoeveelheid (oppervlakte - dikte - aantal)	• 180,00 m ² - 1,00 cm - 1 stuk
Totaal volume	1,80 m ³
Identificatiemethode	Een monstername door de asbestdeskundige met laboanalyse door een asbestlabo.
Destructieve handeling voor identificatie	Nee
Opmerking	De hoeveelheid is een zo nauwkeurig mogelijke opmeting. Hieraan kunnen evenwel geen rechten worden ontleend. Waar mogelijk, wordt staalname uitgevoerd conform het inspectieprotocol: in een droge ruimte zoals een slaapkamer, in een natte ruimte zoals een keuken of badkamer, in een traphal en in een stookruimte.

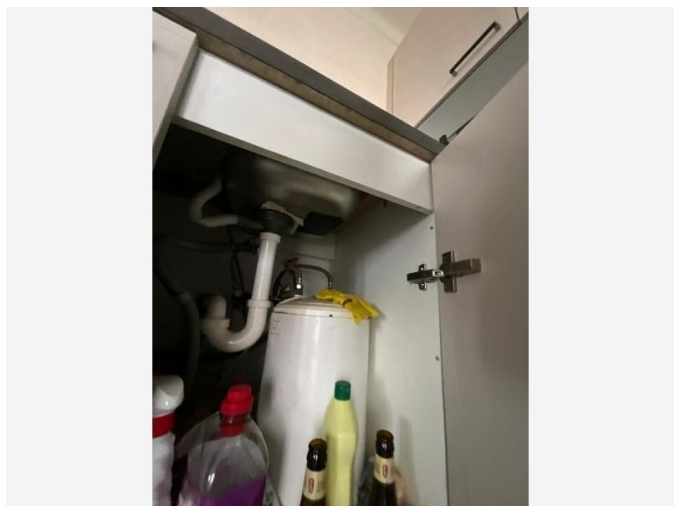
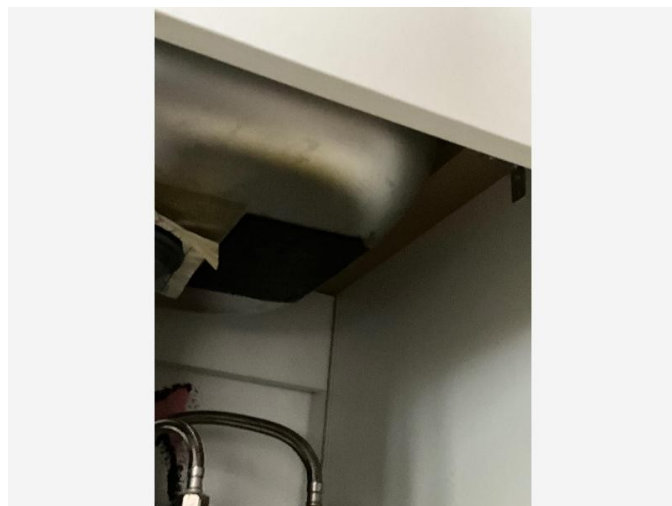
Geen asbest

#	Type	Referentie	Resultaat
4.1	Puntmonster	pm01	Geen asbest

Beschrijving	Anti-dreun
Omgeving	Binnen
Primaire drager	Sanitaire infrastructuur en uitrusting (toe- en afvoer)
Bindmiddel van materiaal	Bitumen (roofing, teer, asfalt)
Gebondenheid op basis van bindmiddel	Hecht
Hoeveelheid (gewicht - aantal)	<ul style="list-style-type: none">• 0,50 kg - 1 stuk
Totaal gewicht	0,50 kg
Identificatiemethode	Een monstername door de asbestdeskundige met laboanalyse door een asbestlabo.
Destructieve handeling voor identificatie	Nee

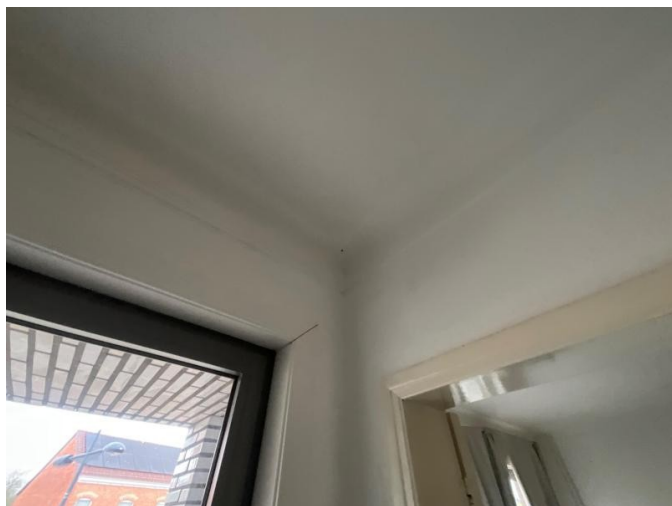
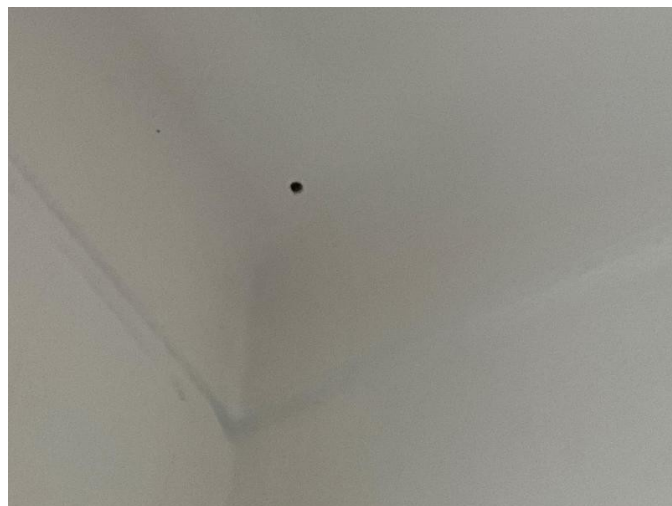
Fiche 5: Pleisterwerk plafonds

Geen asbest

#	Type	Referentie	Resultaat
5.1	Mengmonster	mm02	Geen asbest

Beschrijving	Pleisterwerk plafonds
Omgeving	Binnen
Primaire drager	Plafond
Bindmiddel van materiaal	Gips - kalk
Gebondenheid op basis van bindmiddel	Niet-hechtgebonden
Hoeveelheid (oppervlakte - dikte - aantal)	• 80,00 m ² - 1,00 cm - 1 stuk
Totaal volume	0,80 m ³
Identificatiemethode	Een monstername door de asbestdeskundige met laboanalyse door een asbestlabo.
Destructieve handeling voor identificatie	Nee
Opmerking	De hoeveelheid is een zo nauwkeurig mogelijke opmeting. Hieraan kunnen evenwel geen rechten worden ontleend. Waar mogelijk, wordt staalname uitgevoerd conform het inspectieprotocol: in een droge ruimte zoals een slaapkamer, in een natte ruimte zoals een keuken of badkamer, in een traphal en in een stookruimte.

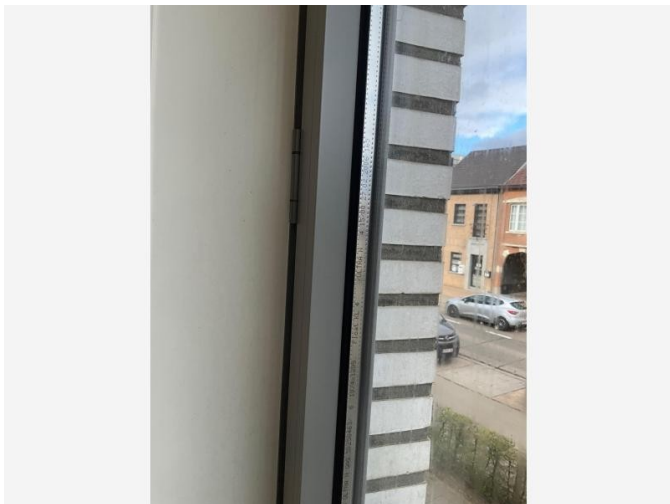
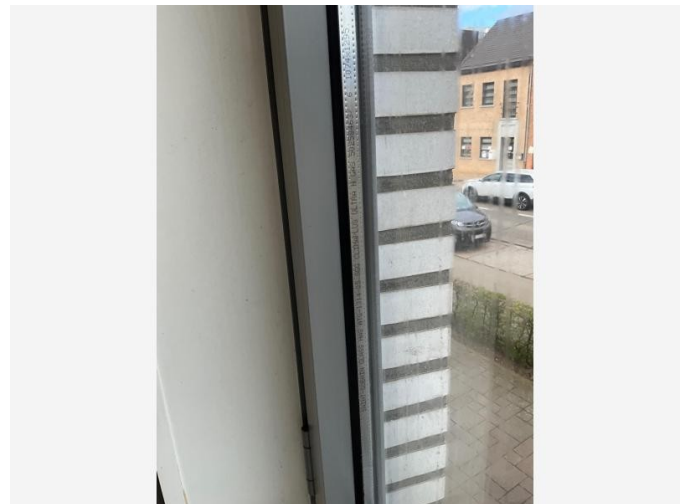
Beschrijving	Notitie	Terug te vinden op plannen
Fiche 6: Mastiek soepel	Er is geen asbestverdachte mastiek aanwezig. alle mastieken zijn soepel	-
Fiche 7: CV-ketel (niet verdacht)	De CV-ketel (dichtingen, isolerend materiaal) is niet asbestverdacht.	-
