Asbestinventarisatetest

Heldenlaan 39/2, 3583 Beringen

Attestnummer : 20260410-000168.000

Uitgegeven op : 10.04.2026

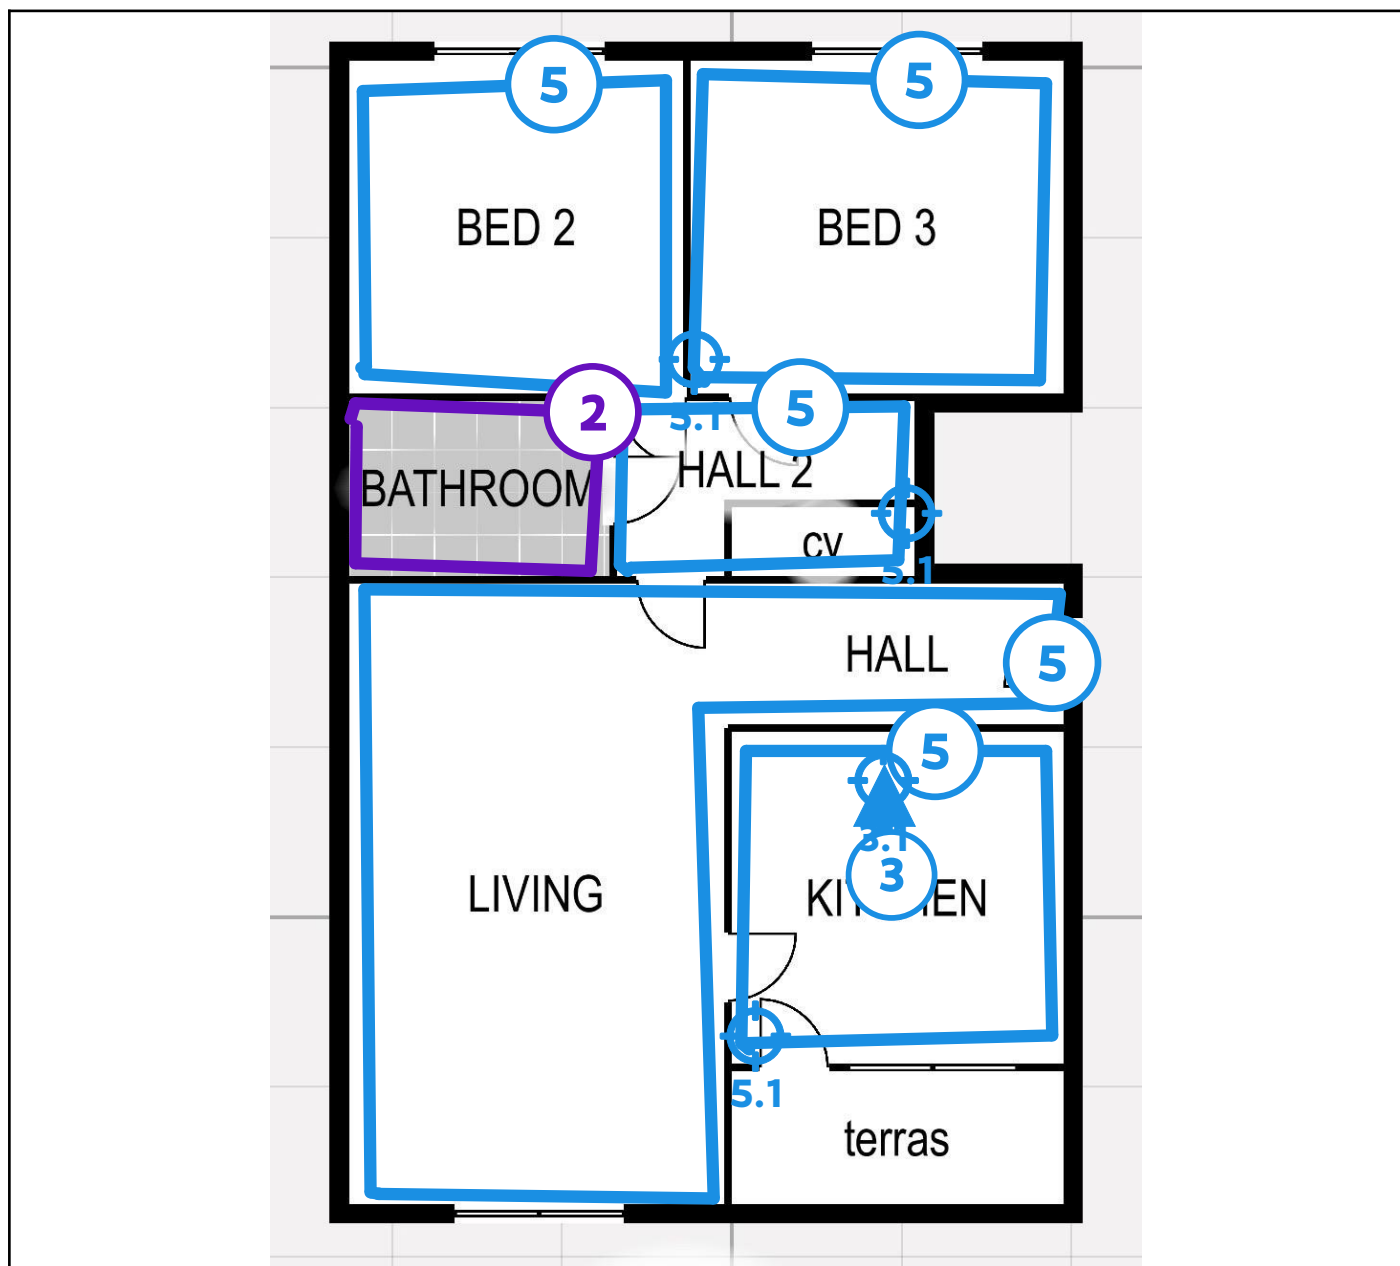
Plan 1.1: Gelijkvloers

Beschrijving	Type	Actie
2. Valse wand	Advies	-
3. Anti-dreun	Geen asbest	-
3.1 Code: pm01	Puntmonster	-
5. Pleisterwerk wanden	Geen asbest	-

5.1 Code: mm01	Mengmonster	-
----------------	-------------	---

Geen inspectie mogelijk achter valse wanden. Bij grote renovatiewerken is het aan te raden extra controle uit te voeren.

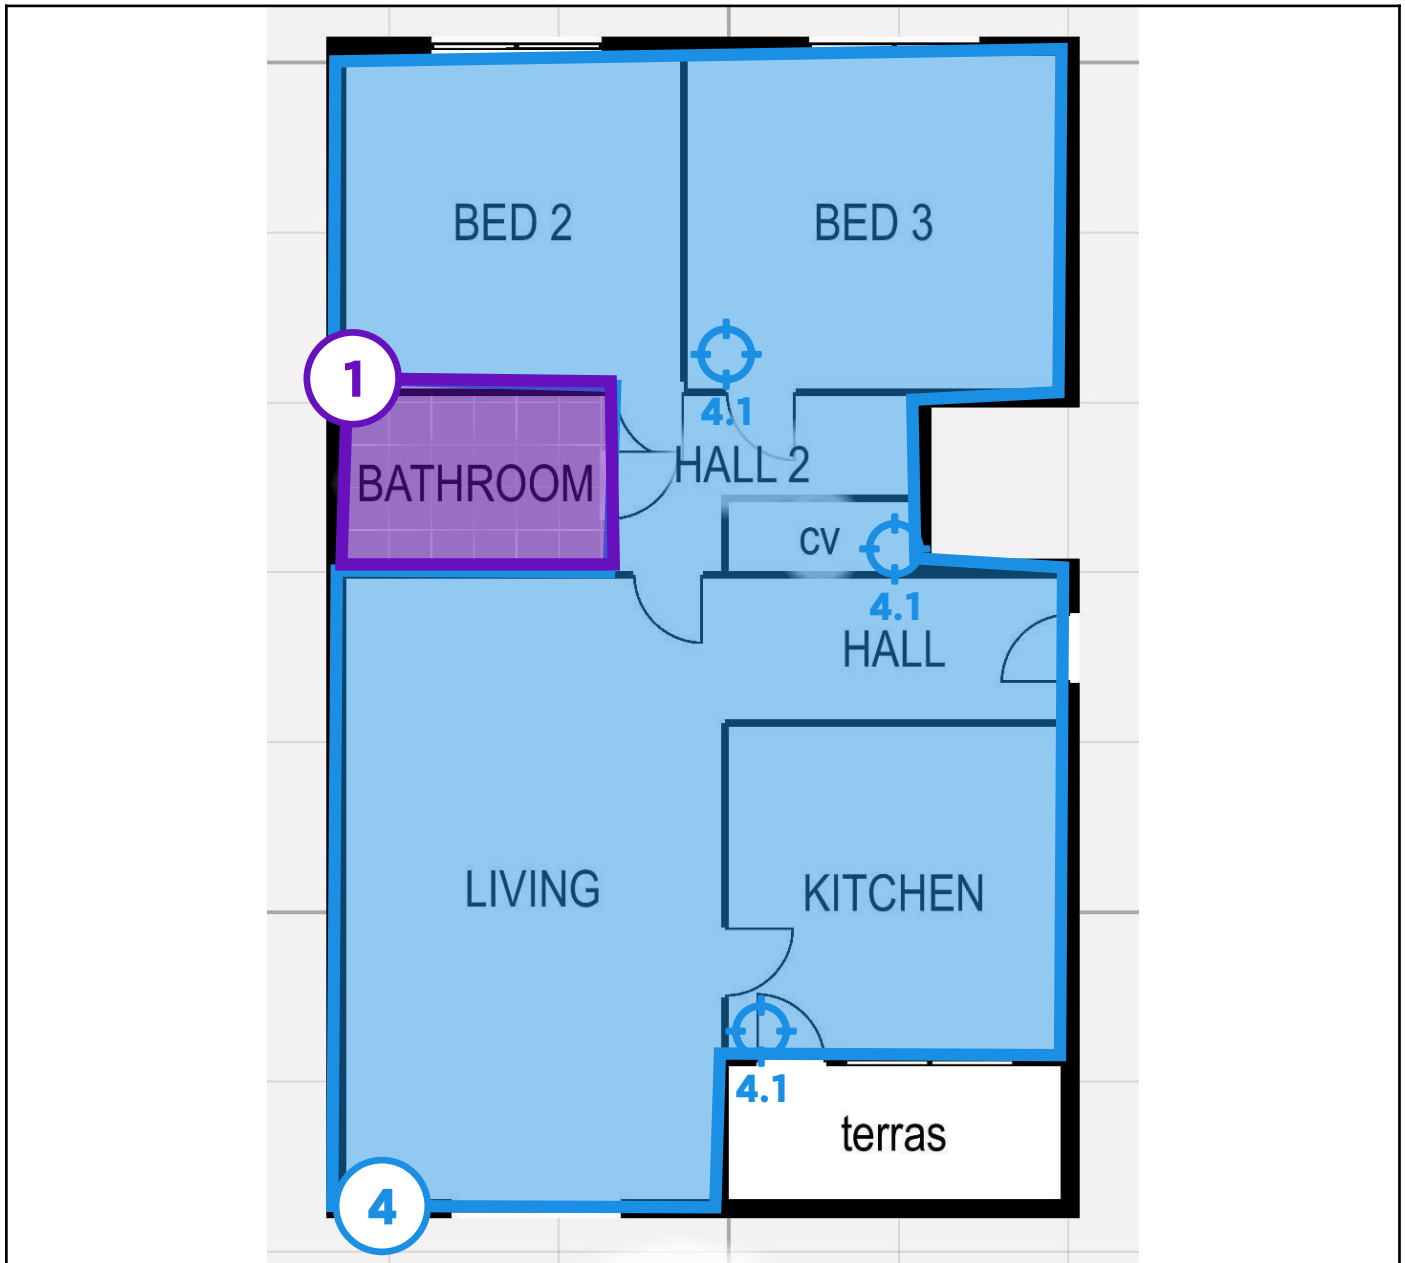
Plan 1.2: Gelijkvloers

Beschrijving	Type	Actie
1. Valse plafond	Advies	-
4. Pleisterwerk plafonds	Geen asbest	-
4.1 Code: mm02	Mengmonster	-

Geen inspectie mogelijk achter valse plafonds. Bij grote renovatiewerken is het aan te raden extra controle uit te voeren.

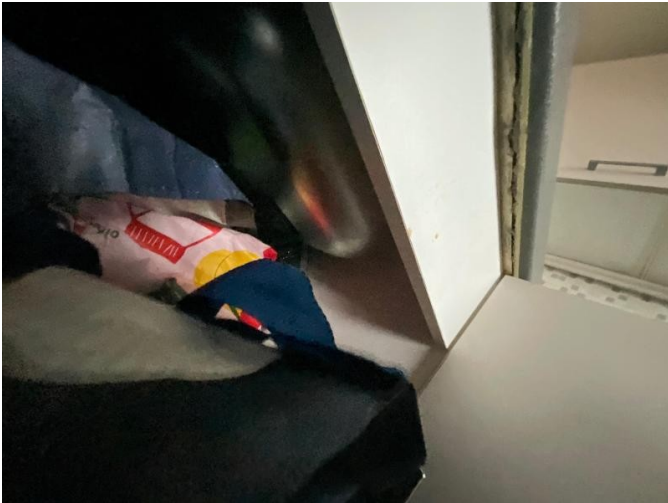
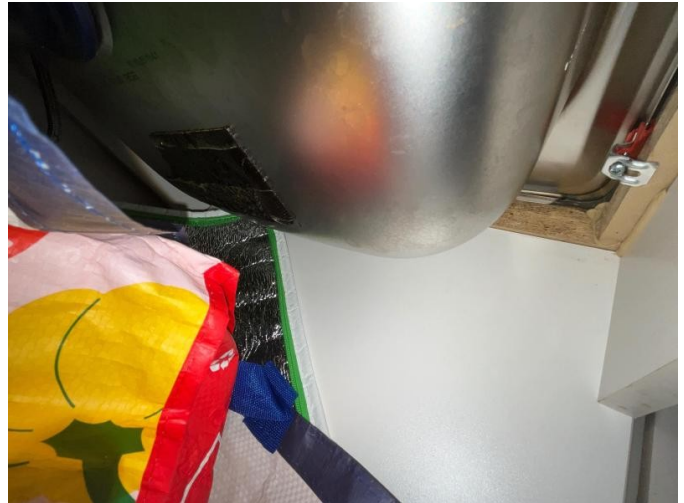
Conclusie

Geen asbest

#	Type	Referentie	Resultaat
3.1	Puntmonster	pm01	Geen asbest

Beschrijving	Anti-dreun
Omgeving	Binnen
Primaire drager	Sanitaire infrastructuur en uitrusting (toe- en afvoer)
Bindmiddel van materiaal	Bitumen (roofing, teer, asfalt)
Gebondenheid op basis van bindmiddel	Hecht
Hoeveelheid (gewicht - aantal)	<ul style="list-style-type: none">• 0,50 kg - 1 stuk
Totaal gewicht	0,50 kg
Identificatiemethode	Een monstername door de asbestdeskundige met laboanalyse door een asbestlabo.
Destructieve handeling voor identificatie	Nee

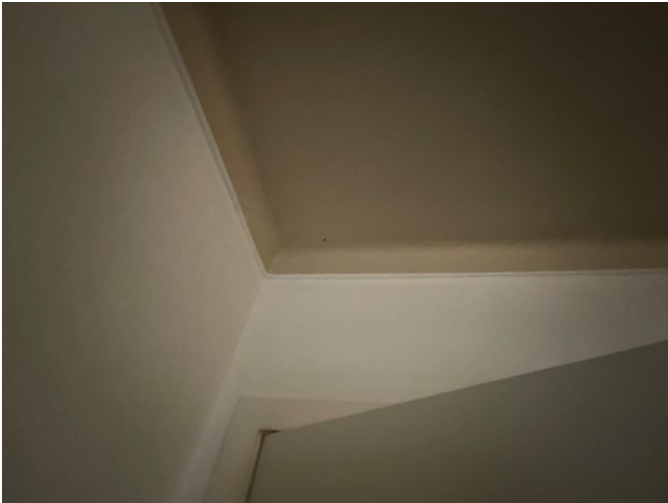
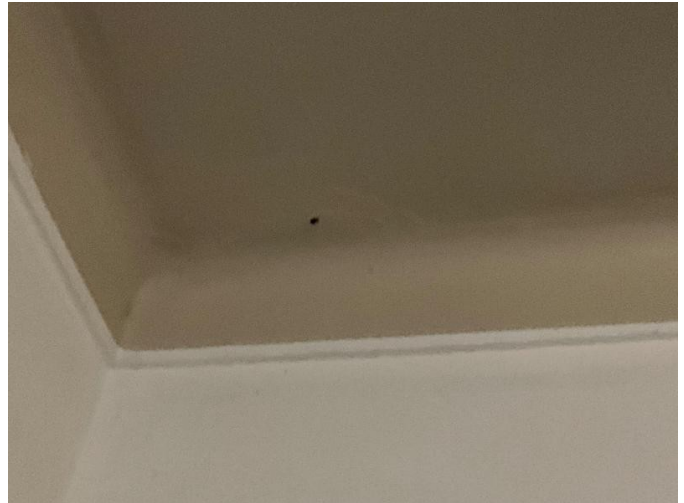
Fiche 4: Pleisterwerk plafonds

Conclusie

Geen asbest

#	Type	Referentie	Resultaat
4.1	Mengmonster	mm02	Geen asbest

Beschrijving	Pleisterwerk plafonds
Omgeving	Binnen
Primaire drager	Plafond
Bindmiddel van materiaal	Gips - kalk
Gebondenheid op basis van bindmiddel	Niet-hechtgebonden
Hoeveelheid (oppervlakte - dikte - aantal)	• 80,00 m ² - 1,00 cm - 1 stuk
Totaal volume	0,80 m ³
Identificatiemethode	Een monstername door de asbestdeskundige met laboanalyse door een asbestlabo.
Destructieve handeling voor identificatie	Nee
Opmerking	De hoeveelheid is een zo nauwkeurig mogelijke opmeting. Hieraan kunnen evenwel geen rechten worden ontleend. Waar mogelijk, wordt staalname uitgevoerd conform het inspectieprotocol: in een droge ruimte zoals een slaapkamer, in een natte ruimte zoals een keuken of badkamer, in een traphal en in een stookruimte.

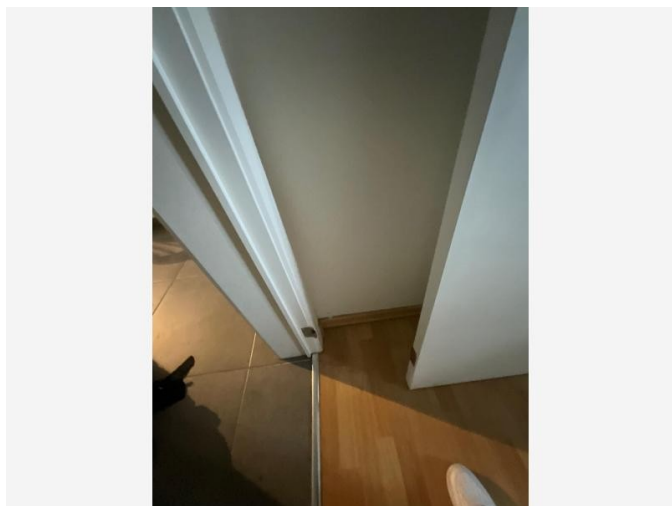
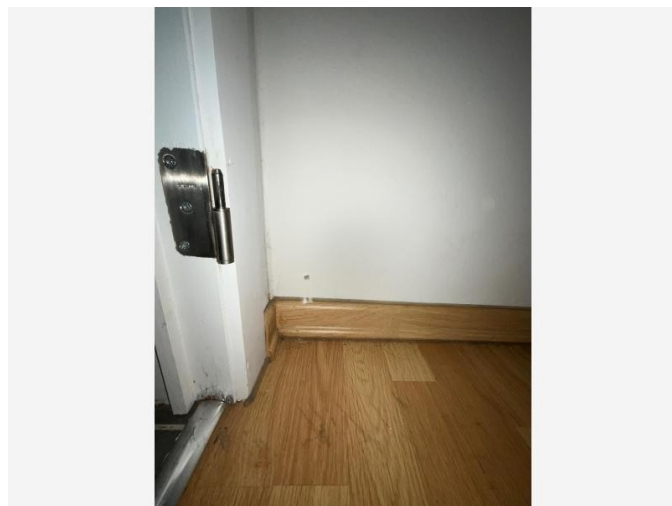
Conclusie

Geen asbest

#	Type	Referentie	Resultaat
5.1	Mengmonster	mm01	Geen asbest

Beschrijving	Pleisterwerk wanden
Omgeving	Binnen
Primaire drager	Binnenwand
Bindmiddel van materiaal	Gips - kalk
Gebondenheid op basis van bindmiddel	Niet-hechtgebonden
Hoeveelheid (oppervlakte - dikte - aantal)	• 180,00 m ² - 1,00 cm - 1 stuk
Totaal volume	1,80 m ³
Identificatiemethode	Een monstername door de asbestdeskundige met laboanalyse door een asbestlabo.
Destructieve handeling voor identificatie	Nee
Opmerking	De hoeveelheid is een zo nauwkeurig mogelijke opmeting. Hieraan kunnen evenwel geen rechten worden ontleend. Waar mogelijk, wordt staalname uitgevoerd conform het inspectieprotocol: in een droge ruimte zoals een slaapkamer, in een natte ruimte zoals een keuken of badkamer, in een traphal en in een stookruimte.

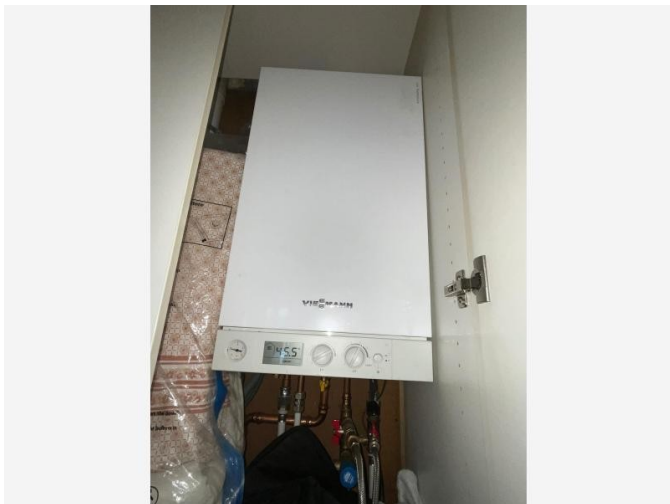
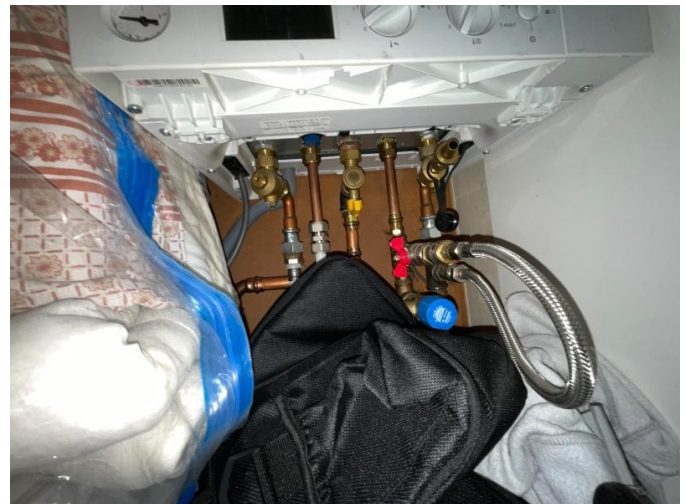
Beschrijving	Notitie	Terug te vinden op plannen
Fiche 6: CV-ketel (niet verdacht)	De CV-ketel (dichtingen, isolerend materiaal) is niet asbestverdacht.	-
Fiche 7: Mastiek soepel	Er is geen asbestverdachte mastiek aanwezig. alle mastieken zijn soepel	-
