# Asbestinventarisatetest

Bivakstraat 54, 3971 Leopoldsburg

Attestnummer : **20260818-000163.000**

Uitgegeven op : **18.08.2026**

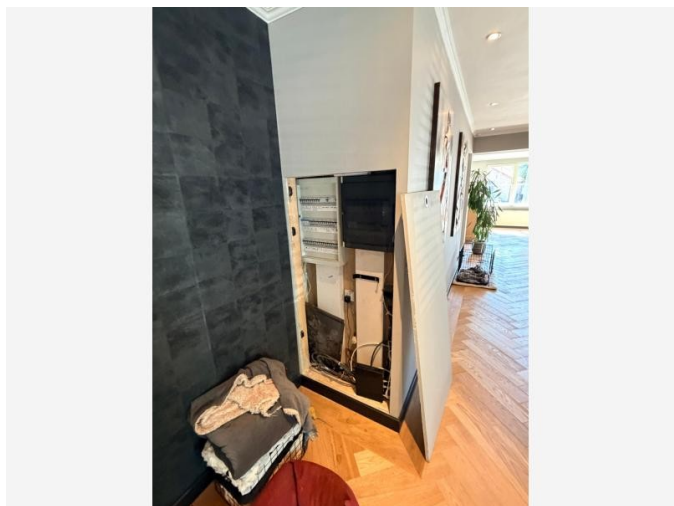
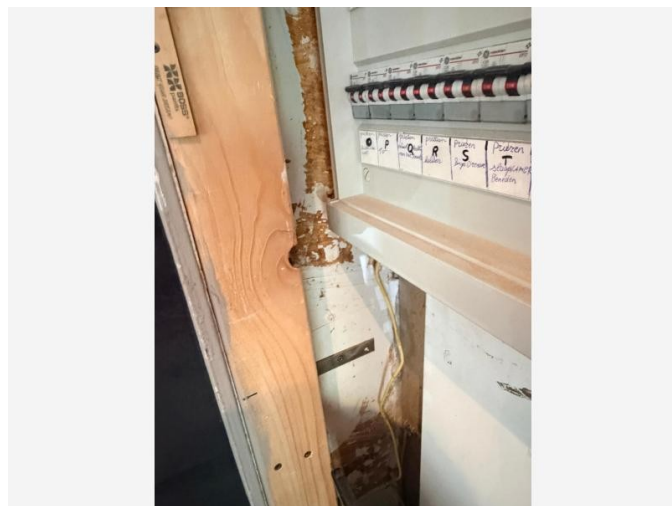
## Fiche 1: Pleisterwerk wanden

Geen asbest

| # | Type | Referentie | Resultaat |
|---|---|---|---|
| 1.1 | Mengmonster | MM01 | Geen asbest |

| Bindmiddel van materiaal | Gips - kalk |
| Gebondenheid op basis van bindmiddel | Niet-hechtgebonden |
| Opmerking | De wanden zijn grotendeels afgewerkt met voorzetwanden. Uit het PID blijkt dat achter deze voorzetwanden nog oorspronkelijk pleisterwerk aanwezig is. Door de voorzetwanden kon de exacte hoeveelheid niet worden vastgesteld. De opgegeven hoeveelheid betreft een raming. |

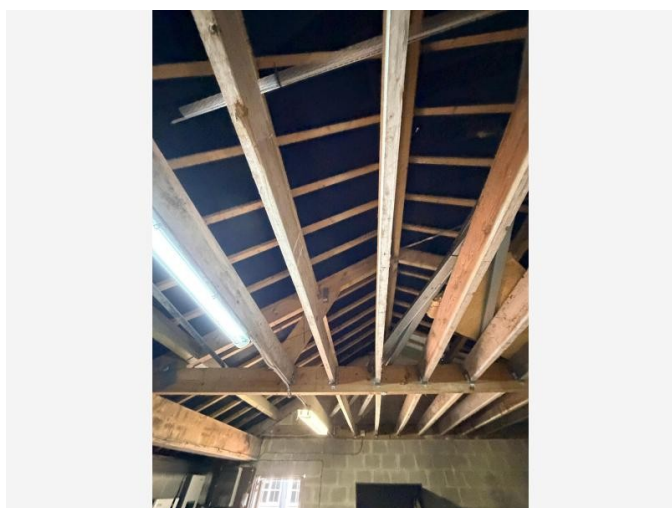
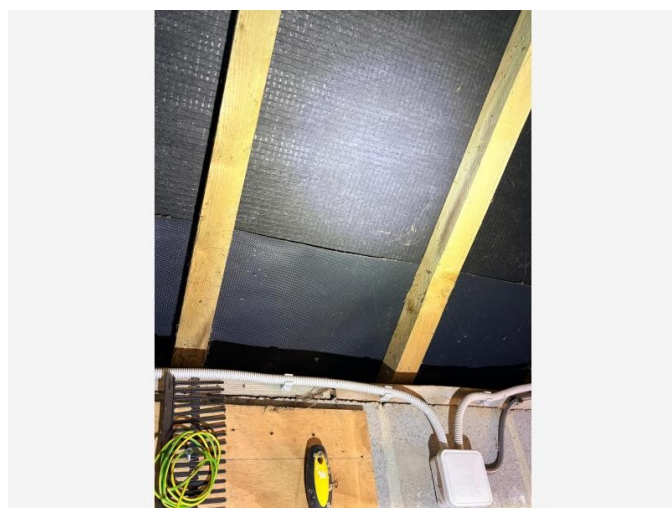
### Fiche 2: Onderdak (niet-asbestverdacht)

| Beschrijving | Notitie | Terug te vinden op plannen |
|---|---|---|
| Fiche 2: Onderdak (niet-asbestverdacht) | Het waarneembare onderdak bestaat uit een niet-asbestverdacht materiaal | - |

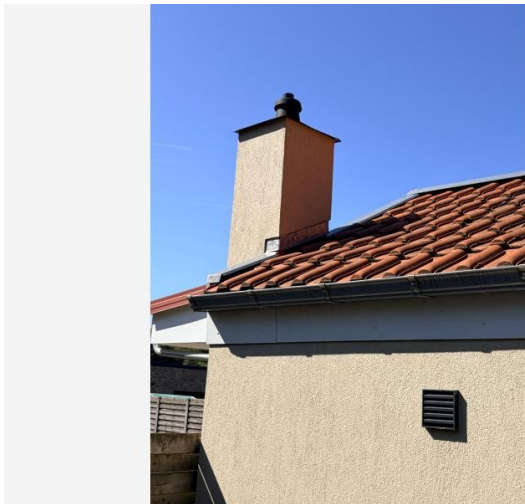
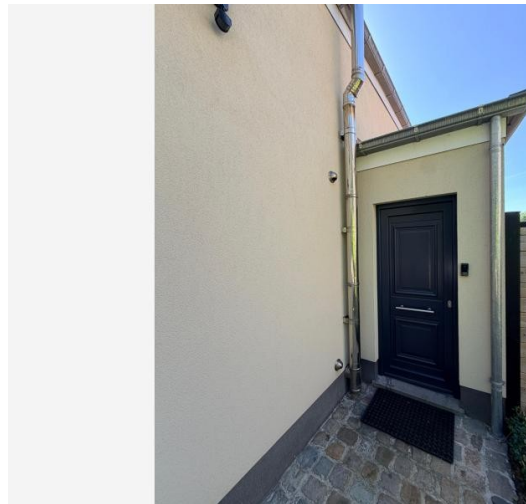
### Fiche 3: Rookgaskanaal (niet verdacht)

| Beschrijving | Notitie | Terug te vinden op plannen |
|---|---|---|
| Fiche 3: Rookgaskanaal (niet verdacht) | Het rookgaskanaal van de verwarmingsketel is uitgevoerd in kunststof (PVC). Het rookgaskanaal van de haard is uitgevoerd in metaal en werd geplaatst in 2016. Beide rookgaskanalen zijn niet-asbestverdacht. | - |

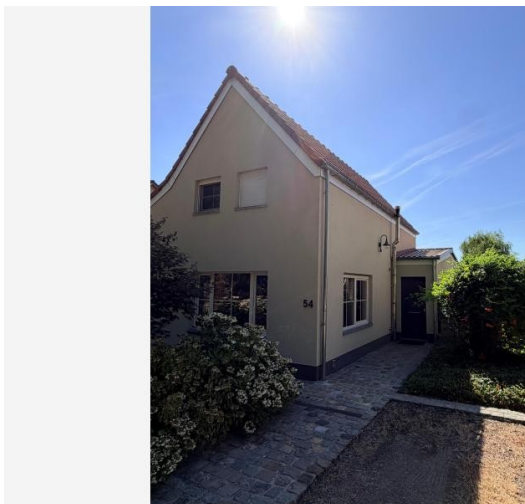
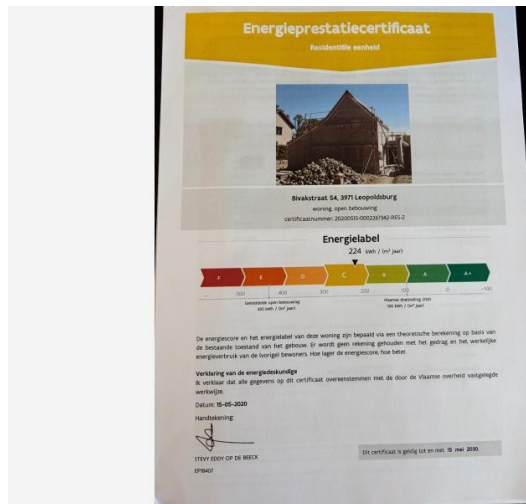
### Fiche 4: Crepi gevelbekleding niet verdacht

| Beschrijving | Notitie | Terug te vinden op plannen |
|---|---|---|
| Fiche 4: Crepi gevelbekleding niet verdacht | De crepi is niet-asbestverdacht op basis van het vastgestelde plaatsingstijdstip. Op de hoofdfoto van het EPC uit 2020 is de huidige crepi nog niet aanwezig. Op deze foto is reeds een stelling aan de woning zichtbaar. Het EPC werd als bewijsdocument toegevoegd. | - |

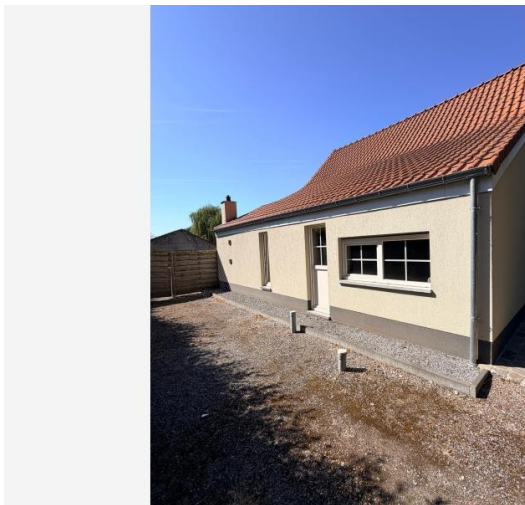
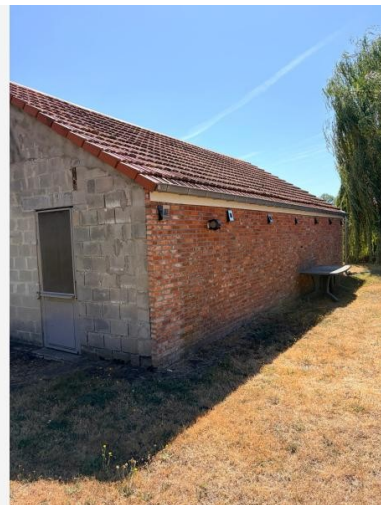
## Fiche 5: Dakbedekking – keramische dakpannen (niet-asbestverdacht)

| Beschrijving | Notitie | Terug te vinden op plannen |
|---|---|---|
| Fiche 5: Dakbedekking – keramische dakpannen (niet-asbestverdacht) | - | - |

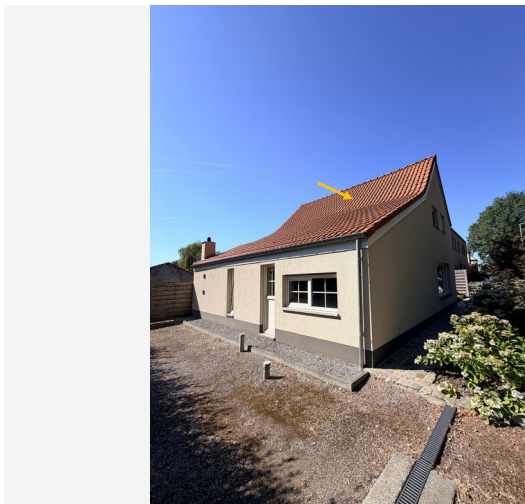
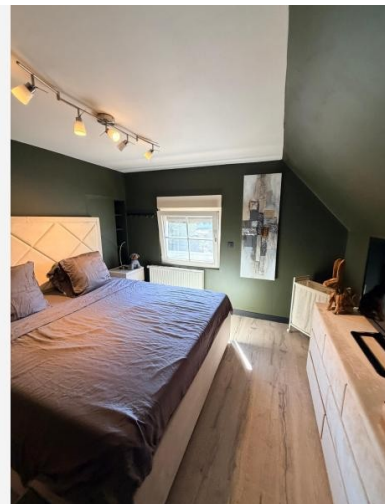
### Fiche 6: Onderdak (niet waarneembaar)

| Beschrijving | Notitie | Terug te vinden op plannen |
|---|---|---|
| Fiche 6: Onderdak (niet waarneembaar) | Het onderdak ter hoogte van het hogere dakdeel kon niet worden vastgesteld. Het dak is langs de binnenzijde volledig afgewerkt en langs de buitenzijde niet veilig bereikbaar wegens de hoogte. | - |

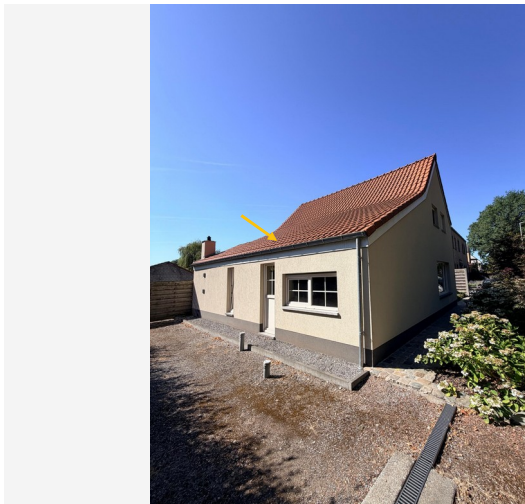
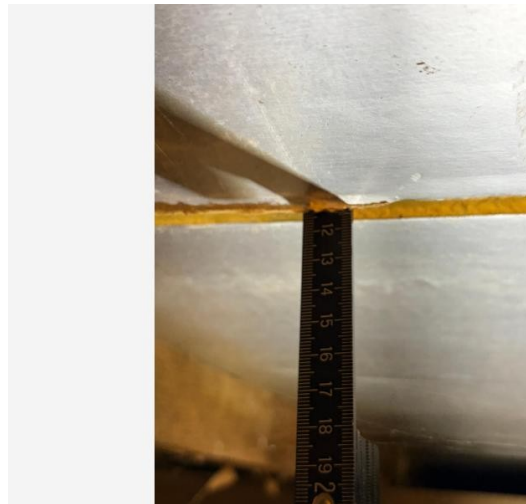
## Fiche 7: Onderdak lager dakdeel – niet aanwezig

| Beschrijving | Notitie | Terug te vinden op plannen |
|---|---|---|
| Fiche 7: Onderdak lager dakdeel – niet aanwezig | Via een bestaande opening in de binnenafwerking werd de dakopbouw onderzocht. De meetlat kon hierbij tot circa 20 cm diep in de dakopbouw worden ingebracht. Via een bestaande spleet werd bijkomend vastgesteld dat de aanwezige isolatie uit minerale wol bestaat. Binnen de onderzochte dakopbouw werd geen onderdak vastgesteld. | - |

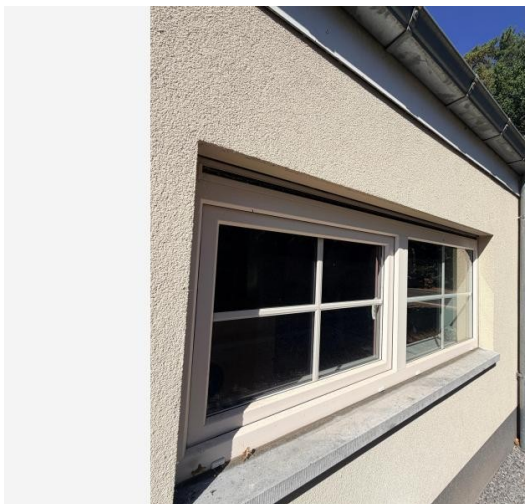
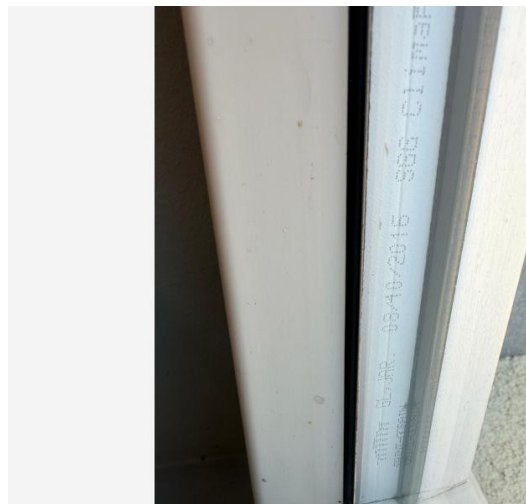
## Fiche 8: Mastiek (niet aanwezig)

| Beschrijving | Notitie | Terug te vinden op plannen |
|---|---|---|
| Fiche 8: Mastiek (niet aanwezig) | Er werd geen asbestverdachte mastiek vastgesteld. De ramen werden volgens de beschikbare informatie in 2016 vervangen. | - |

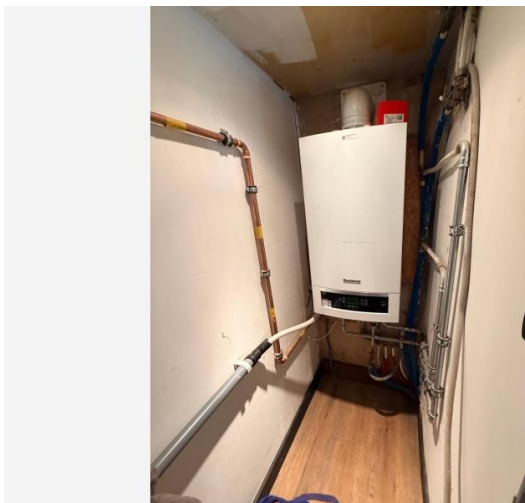
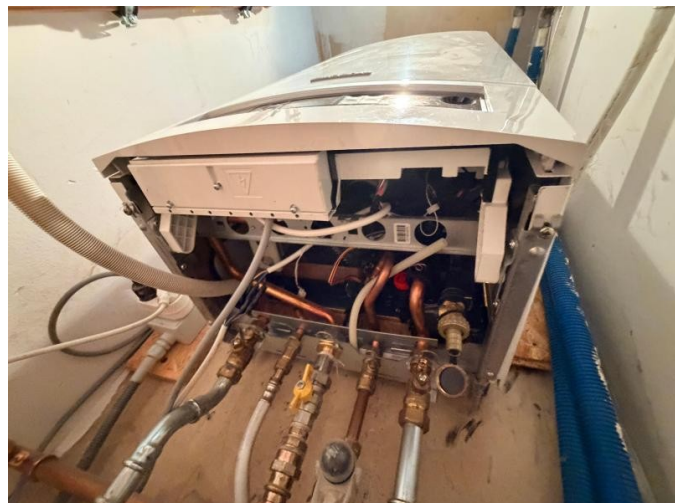
## Fiche 9: Leidingisolatie (niet aanwezig)

| Beschrijving | Notitie | Terug te vinden op plannen |
|---|---|---|
| Fiche 9: Leidingisolatie (niet aanwezig) | Er werd geen asbestverdachte leidingisolatie vastgesteld. | - |

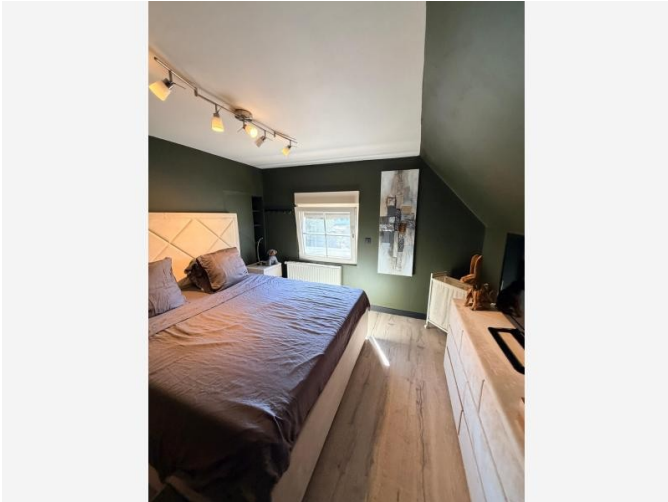
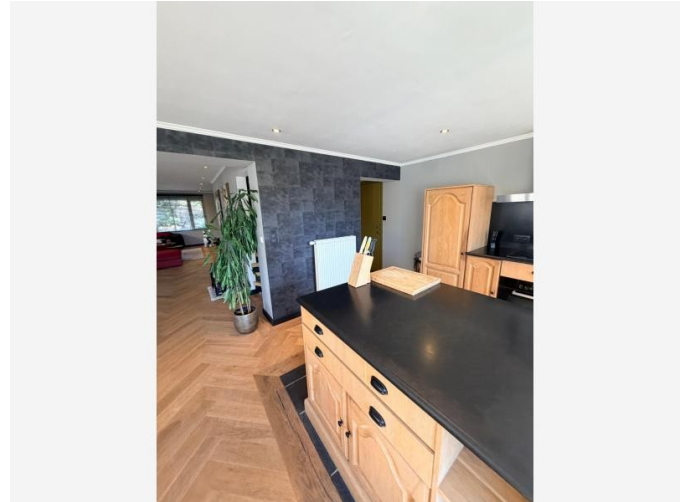
## Fiche 10: Pleisterwerk plafonds

| Beschrijving | Notitie | Terug te vinden op plannen |
|---|---|---|
| Fiche 10: Pleisterwerk plafonds | De plafonds zijn afgewerkt met recente gipskartonplaten, aangebracht tijdens de totaalrenovatie in 2016. Er werden geen asbestverdachte plafondpanelen vastgesteld. | - |

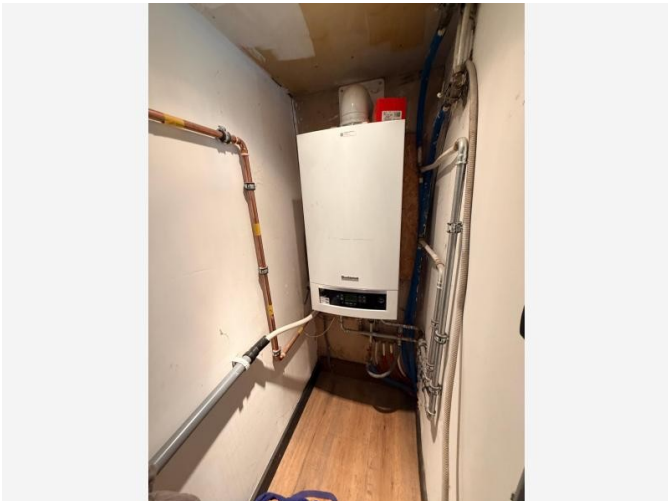
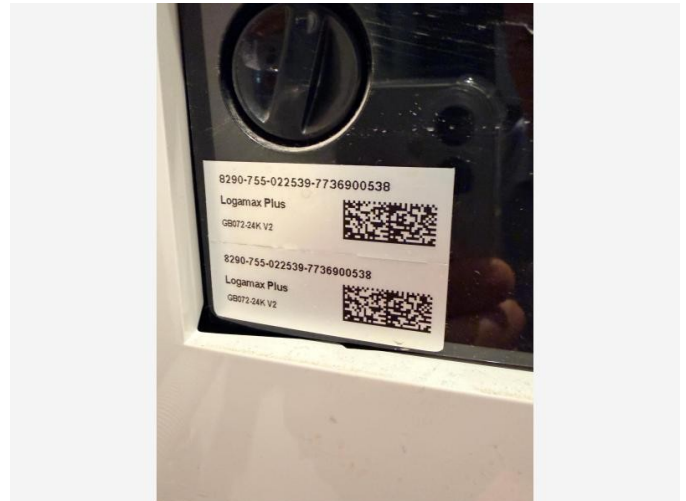
## Fiche 12: materialen aan stookketel (niet verdacht)

| Beschrijving | Notitie | Terug te vinden op plannen |
|---|---|---|
| Fiche 12: materialen aan stookketel (niet verdacht) | De aanwezige verwarmingsinstallatie betreft een recente hoogrendementsketel van na 2001. Er werden geen asbestverdachte materialen aan de stookinstallatie vastgesteld. | - |
