# Asbestinventarisatattest

Vuurkruisenlaan 2, 3500 Hasselt

Attestnummer : 20260726-000146.000

**Niet-asbestveilig**

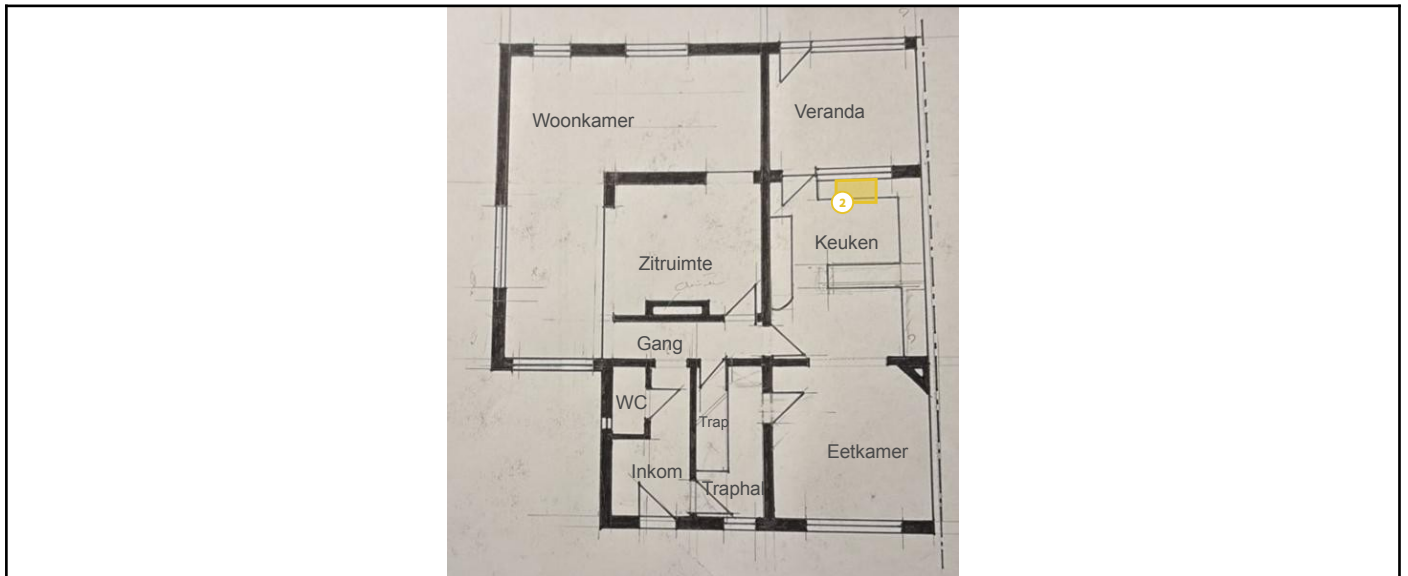
## Plan 1.9: Gelijkvloers

| Beschrijving | Type | Actie |
|---|---|---|
| 2. Anti-dreun (spoilbak keuken) | Asbestmateriaal | Zorgvuldig beheren |

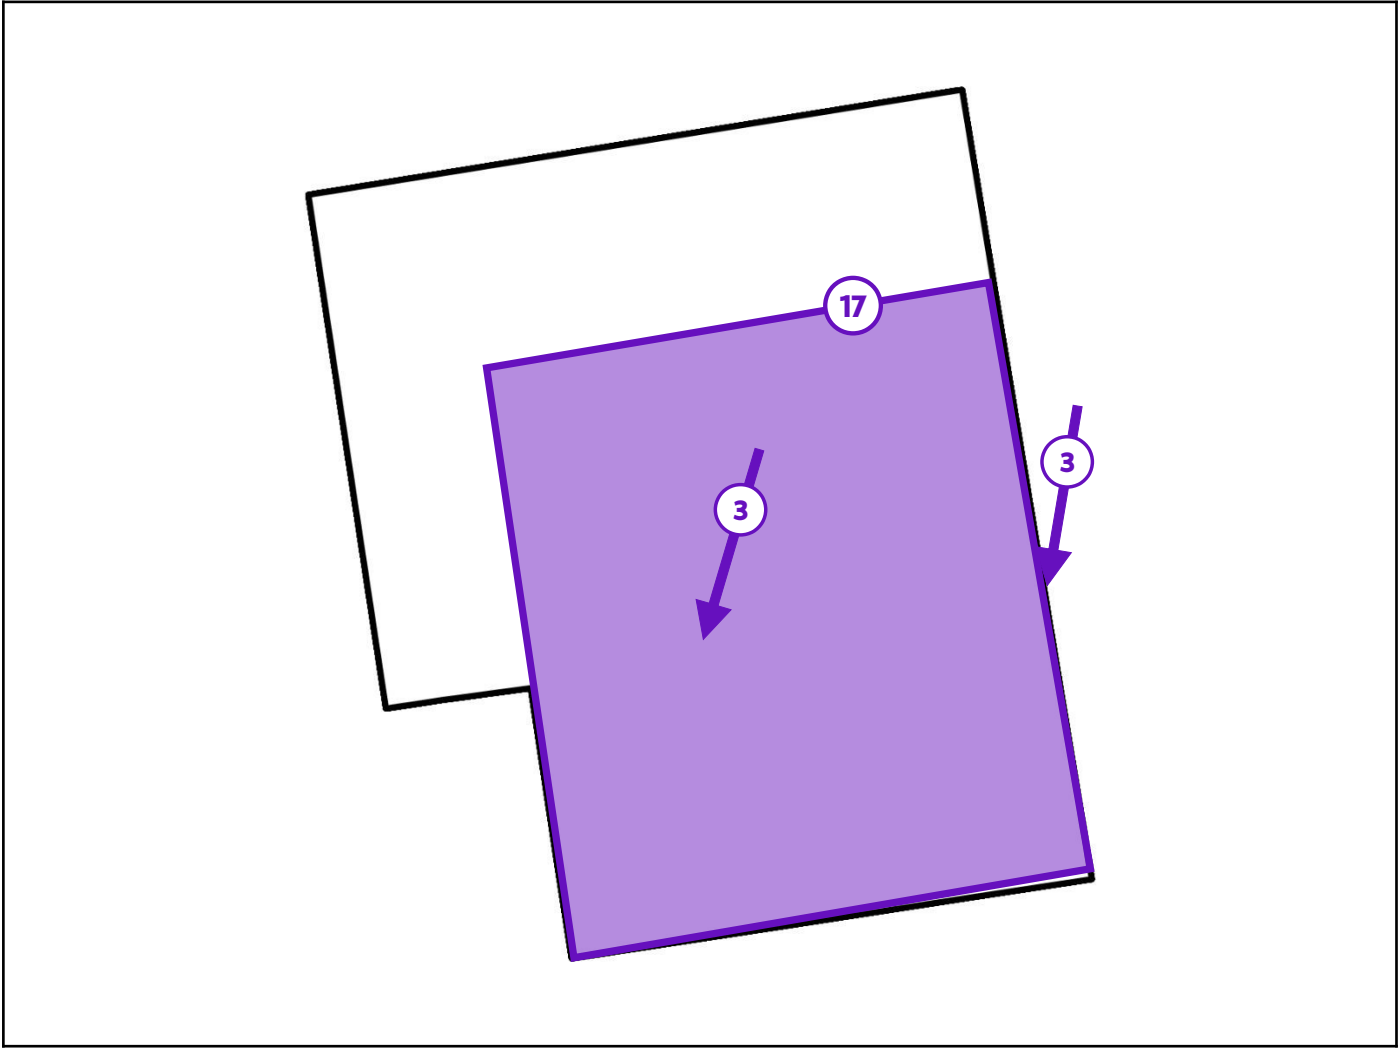
# Plan 1.15: Dakplan

| Beschrijving | Type | Actie |
|---|---|---|
| 3. Schoorstenen | Beperking | - |

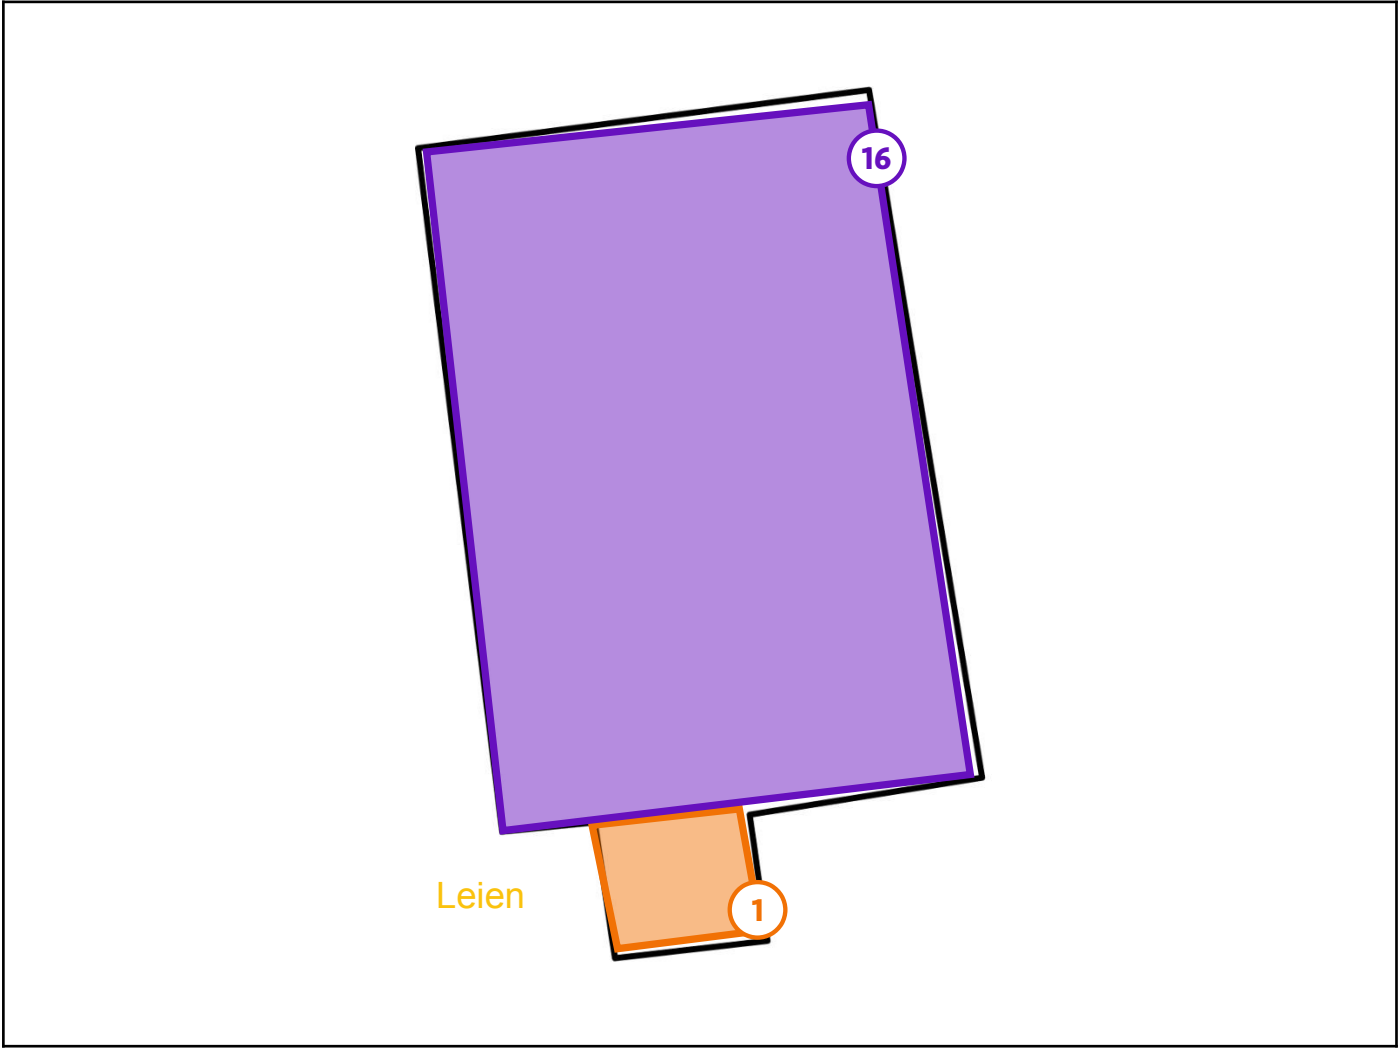
## Plan 2.1: Dakplan tuingebouw

| Beschrijving | Type | Actie |
|---|---|---|
| 1. Leien (afdak tuingebouw) | Asbestmateriaal | Verwijderen |

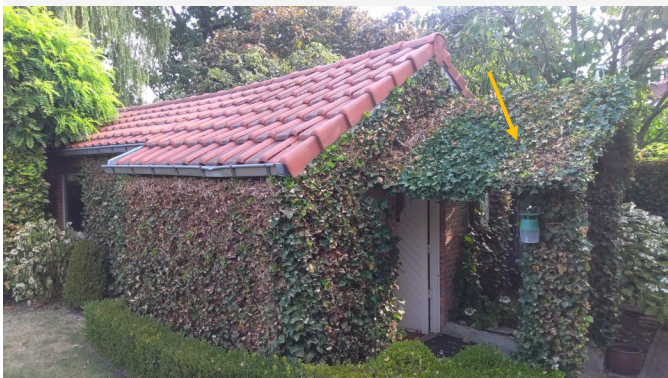
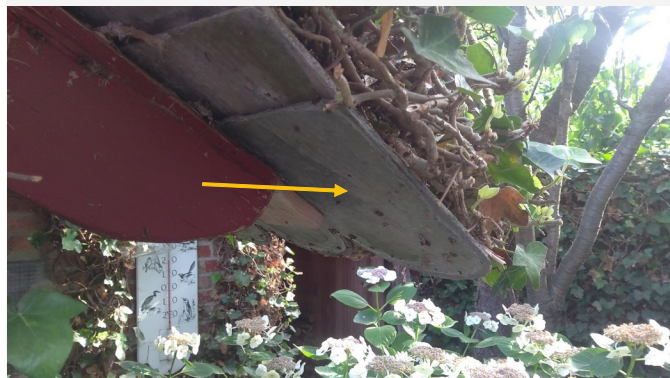
| Fiche 1: Leien (afdak tuingebouw)..... | 33 |

Het asbestmateriaal valt onder de mijlpaal van 2034.

| Eindbeoordeling materiaalrisico | Verhoogd materiaalrisico en/of verhoogde kans op vezelvrijgave |

| Asbestsoort (vezeltype) | Crocidoliet aanwezig |
| Toestand van het materiaal | Matig beschadigd, matig verweerd |

| Opmerking | <p>Deze leien bevinden zich onder een laag klimop.</p> <p>Zichtbaar aan de onderzijde.</p> |

- Verwijder dit asbestmateriaal zo snel mogelijk. Volg de toestand goed op.
- Hemelwater dat afspoelt van asbestcement daken of gevels kan asbestdeeltjes bevatten. Gebruik het enkel voor gesloten circuits (bv. spoelen toiletten). Reinig na het vervangen van het dak of de gevel de dakgoten en regenwaterput of -ton om asbesthoudend sediment of slib te verwijderen
- Voer bijkomende staalname(s) uit.

- Eenvoudige handelingen: mag via doe-het-zelf of door werknemer(s) met opleidingsattest eenvoudige handelingen  
In één geheel verwijderen, luchtdicht en dubbel verpakken en afvoeren naar het containerpark. Fixeer of bevochtig de toepassing steeds vóór en tijdens de verwijdering. De toepassing mag niet breken en stofvorming moet vermeden worden.

Draag persoonlijke beschermingsmiddelen: FFP3 masker en wegwerpoverall categorie 3, type 5.6. Wegwerphandschoenen en afspoelbaar schoeisel.

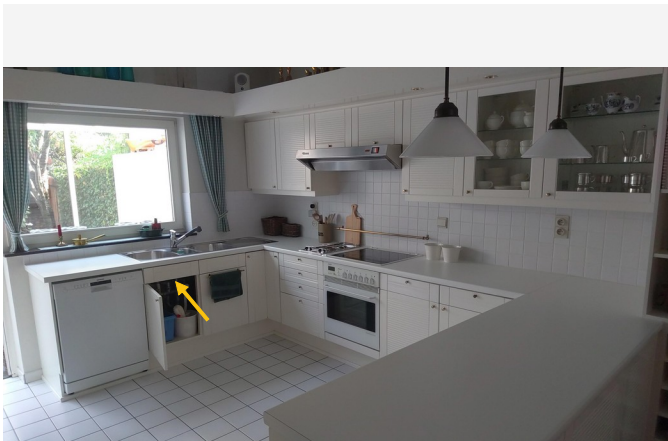
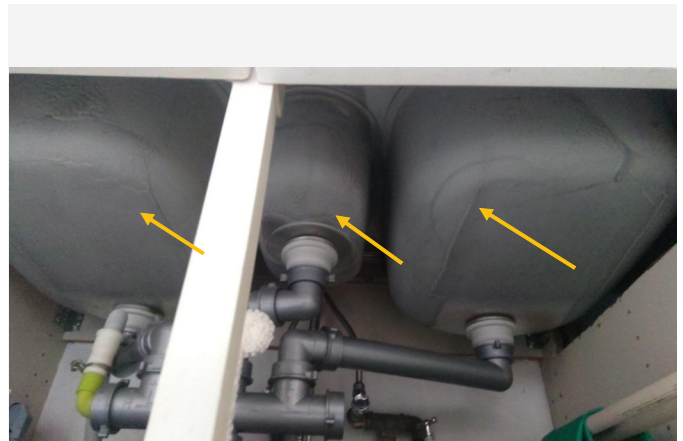
| Fiche 2: Anti-dreun (spoelbak keuken)..... | 36 |

Het asbestmateriaal valt onder de mijlpaal van 2040.

| Eindbeoordeling materiaalrisico | Laag materiaalrisico en/of verlaagde kans op vezelvrijgave |

| Asbestsoort (vezeltype) | Amfibool aanwezig, uitgezonderd crocidoliet |
| Toestand van het materiaal | Licht beschadigd, licht verweerd. Intacte calciumsilicaatplaat of materiaal met categorie 3-gebondenheid |

| Opmerking | Betreft de grijze coating onder de spoelbak. |

- Zorg voor een veilig beheer. Vermijd het beschadigen van het asbestmateriaal. Controleer de toestand jaarlijks op wijzigingen.
- Voer bijkomende staalname(s) uit.

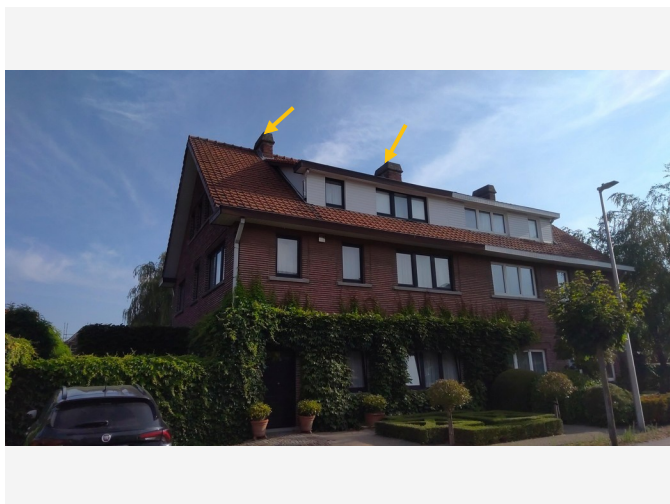
| Fiche 3: Schoorstenen..... | 40 |

**Reden:** Het te onderzoeken materiaal situeert zich hoger dan 3,50 m te rekenen vanaf een veilige ondergrond

**Uitleg van de asbestdeskundige:** Deze schoorstenen kunnen mogelijks asbesthoudende materialen bevatten. Bijv. rookgaskanalen.

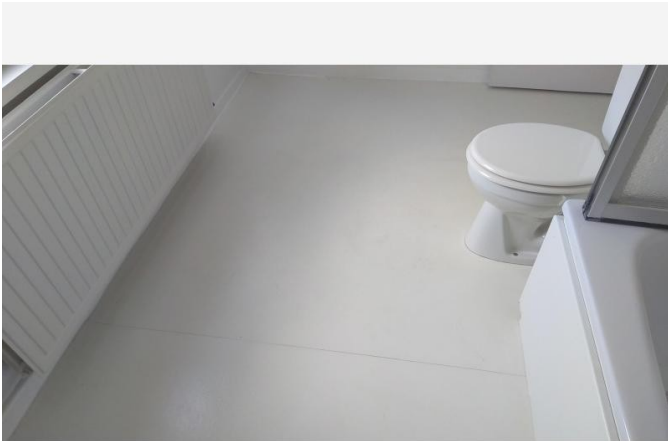
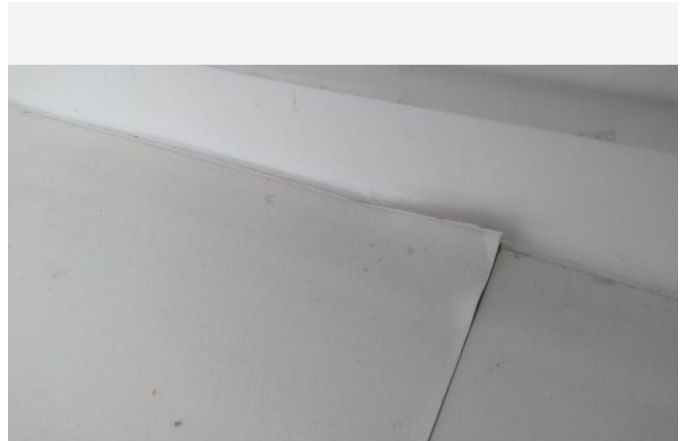
| Fiche 4: Vinylvloeren (eerste + tweede verdiep)..... | 42 |

Deze vinylvloeren werden gecontroleerd en zijn niet verdacht.

Flexibel en geen viltlaag aanwezig.

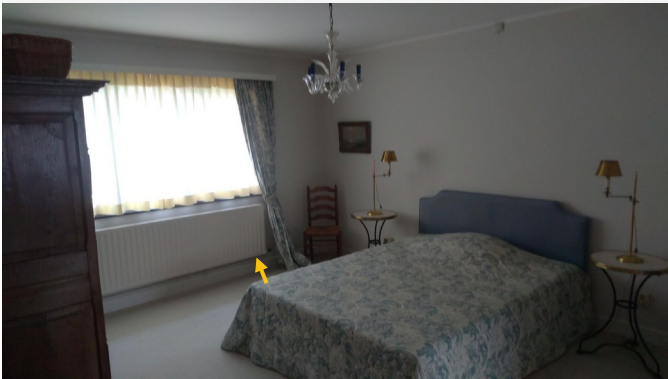
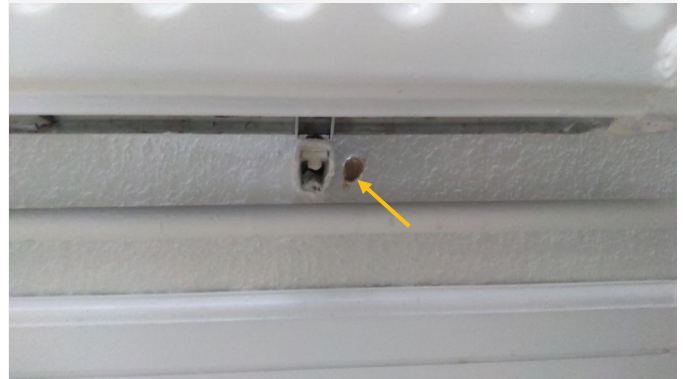
## Fiche 5: Pleisterwerk muren

Geen asbest

| Opmerking | Het pleisterwerk van de muren werd bemonsterd in de keuken, traphal en slaapkamer.<br><br>Geen pleisterwerk met gips aanwezig in de cv-ruimte. |

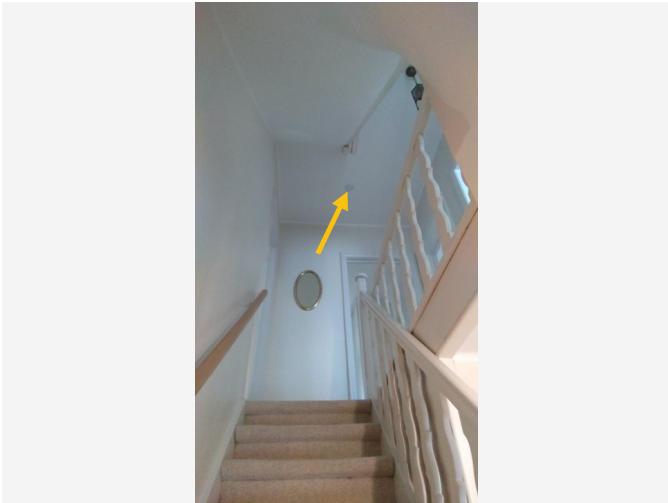
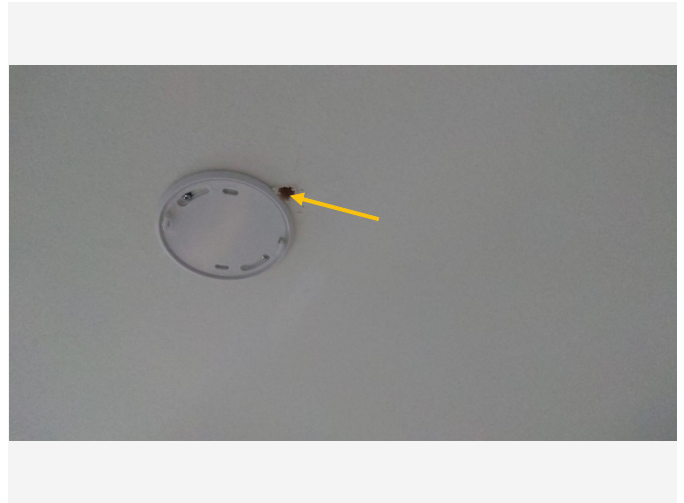
## Fiche 6: Pleisterwerk plafonds

Geen asbest

| Opmerking | Het pleisterwerk van het plafond werd bemonsterd in de trappenhal, slaapkamer en keuken.<br><br>Geen bepleisterd plafond aanwezig in de cv-ruimte. |

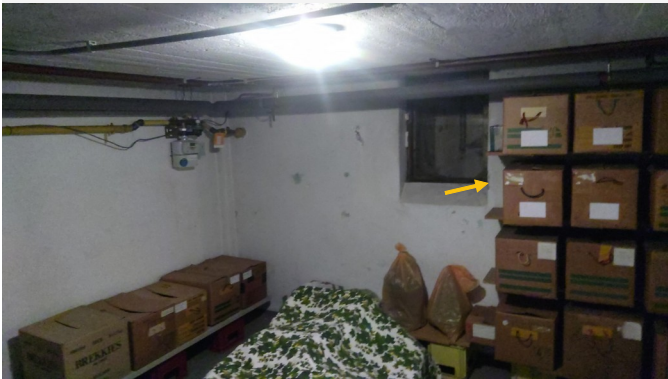
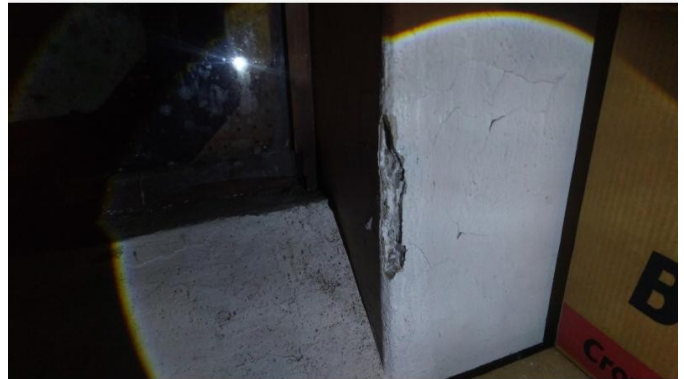
## Fiche 7: Cementering (kelder)

Geen asbest

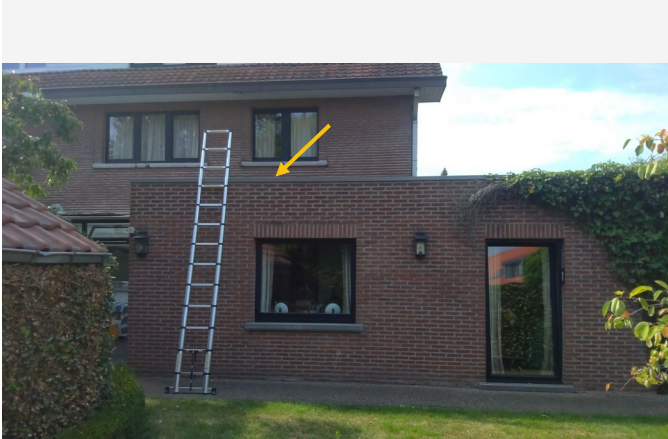
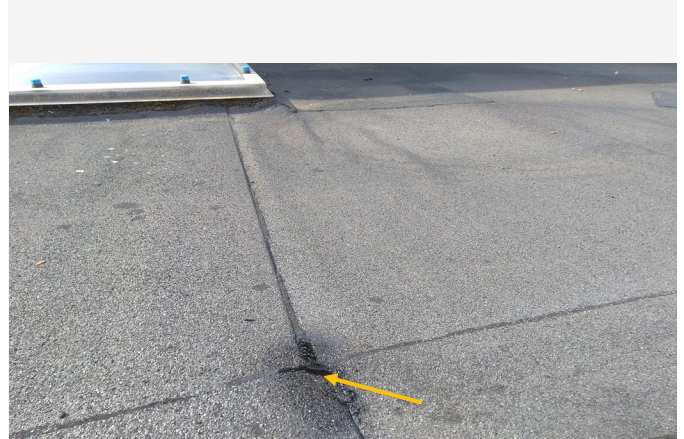
## Fiche 8: Roofing (plat dak)

Geen asbest

| Opmerking | <p>Deze roofing werd enkel op de buitenste laag bemonsterd.</p> <p>Let wel: hieronder kan nog steeds asbestverdachte roofing aanwezig zijn.</p> <p>U kan dit in een aanvullend destructief onderzoek laten onderzoeken.</p> |
