# Asbestinventarisatetest

Leistraat 27, 9881 Aalter

Attestnummer : 20230420-000288.000

Uitgegeven op : 20.04.2023

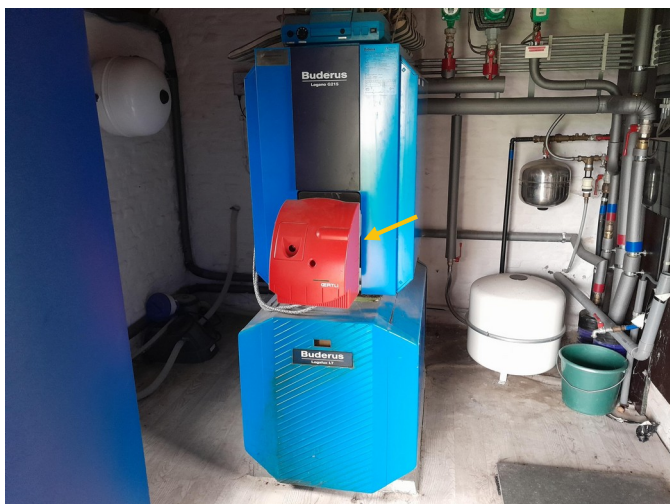
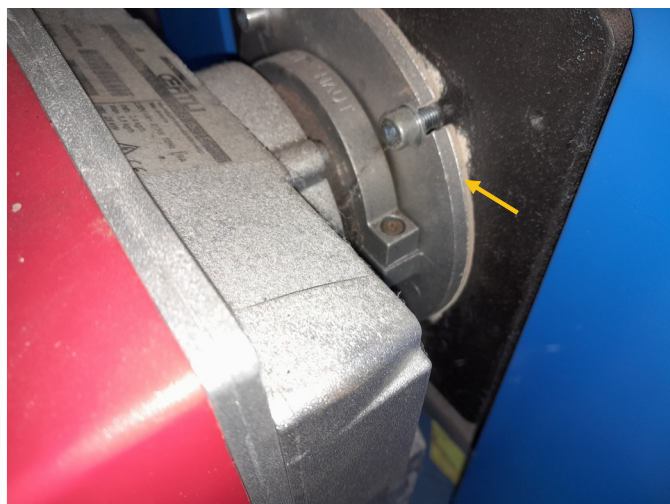
Beschrijving	Type	Actie
1. Pakking brander	Asbestmateriaal	<a href="#">Verwijderen</a>
6. Onderdakplaat	Geen asbest	-
6.1 Code: ST 1	Puntmonster	-

Het asbestmateriaal valt onder de mijlpaal van 2034.

Eindbeoordeling materiaalrisico	Laag materiaalrisico en/of verlaagde kans op vezelvrijgave
---------------------------------	--

Gebondenheid	Categorie 2: niet-hechtgebonden met matrix
Asbestsoort (vezeltype)	Alleen chrysotiel
Asbestconcentratie	Hoog ( $\geq 50\%$ )
Afschermingsgraad van het gehele materiaal	Enkel randen niet afgeschermd maar geen contact met binnenluchtstromen
Toestand van het materiaal	Licht beschadigd, licht verweerd. Intact materiaal type Pical – asbestboard of categorie III 'gebondenheid'

Beschrijving	Pakking brander
Omgeving	Binnen
Primaire drager	HVAC infrastructuur en uitrusting
Asbestmateriaal	Pakking, dichting
Bindmiddel van asbestmateriaal	Karton - papier - viltachtig
Gebondenheid op basis van bindmiddel	Niet-hechtgebonden
Hoeveelheid (gewicht - aantal)	<ul style="list-style-type: none"><li>• 0,05 kg - 1 stuk</li></ul>
Totaal gewicht	0,05 kg
Eenvoudig bereikbaar	Ja
Bevestigingswijze	<ul style="list-style-type: none"><li>• Geklemd</li></ul>

Verwijderen

- Zorg voor een veilig beheer. Vermijd het beschadigen van het asbestmateriaal. Controleer de toestand jaarlijks op wijzigingen.

- Eenvoudige handelingen: mag via doe-het-zelf of door werknemer(s) met opleidingsattest eenvoudige handelingen

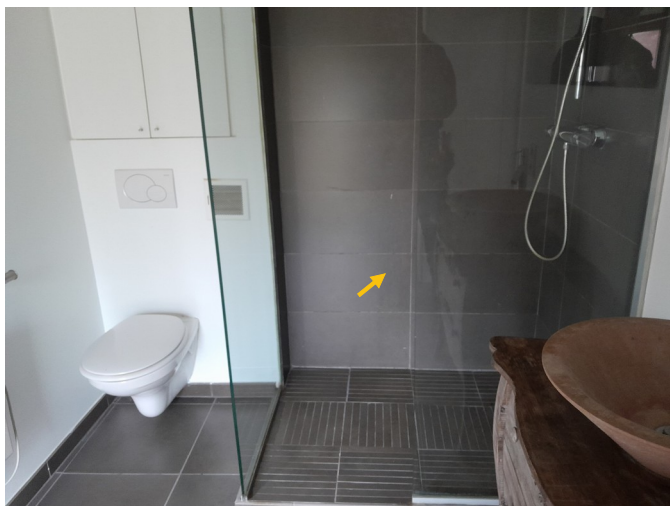
Tijdens het plaatsbezoek werden wandtegels vastgesteld. Gezien deze wandtegels niet beschadigd zijn werd de mogelijks aanwezige tegellijm niet onderzocht.

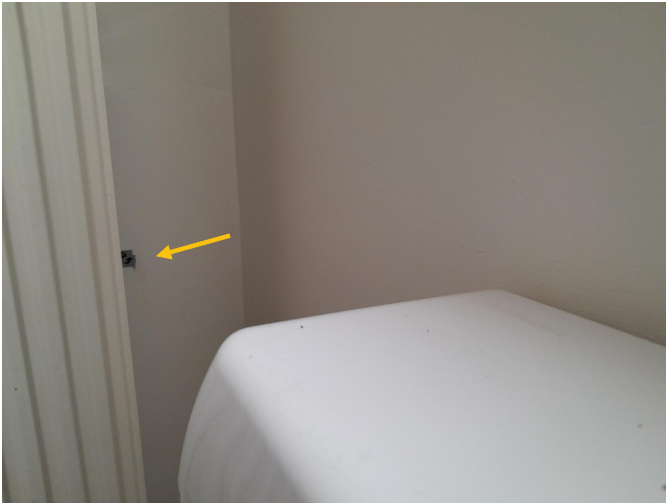
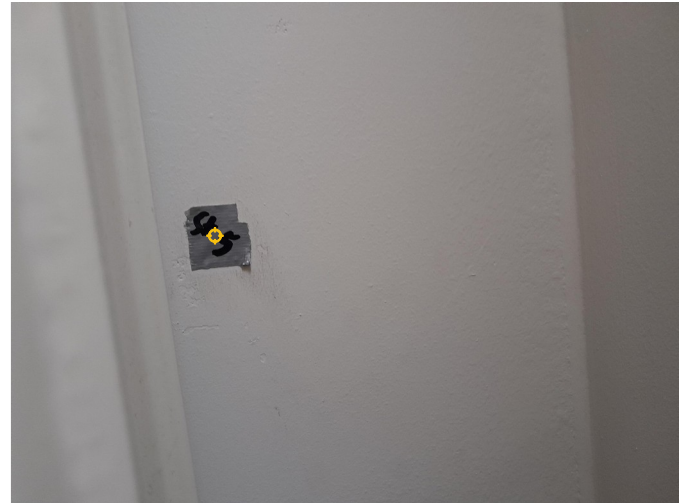
## Fiche 3: Pleisterwerk wand

Geen asbest

#	Type	Referentie	Resultaat
3.1	Mengmonster	ST 5	Geen asbest

<b>Bindmiddel van materiaal</b>	Gips - kalk
<b>Gebondenheid op basis van bindmiddel</b>	Niet-hechtgebonden
<b>Hoeveelheid (oppervlakte - dikte - aantal)</b>	• 200,00 m <sup>2</sup> - 1,00 cm - 1 stuk
<b>Totaal volume</b>	2,00 m <sup>3</sup>
<b>Identificatiemethode</b>	Vaststelling met monstername
<b>Destructieve handeling voor identificatie</b>	Nee
<b>Opmerking</b>	Tijdens het plaatsbezoek was op de plafonds geen pleisterwerk waarneembaar (gyproc).

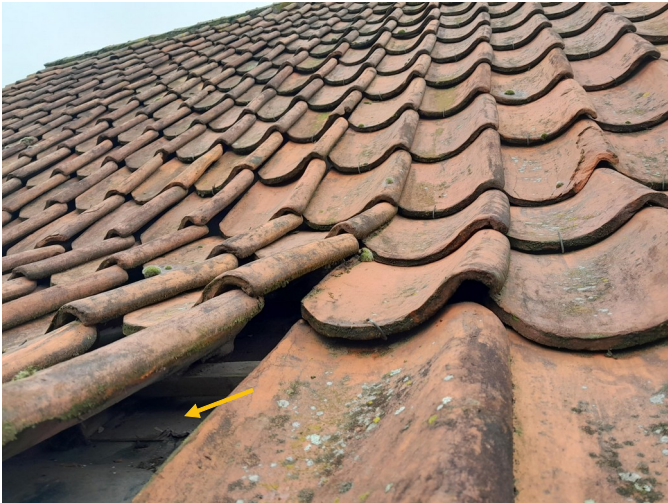
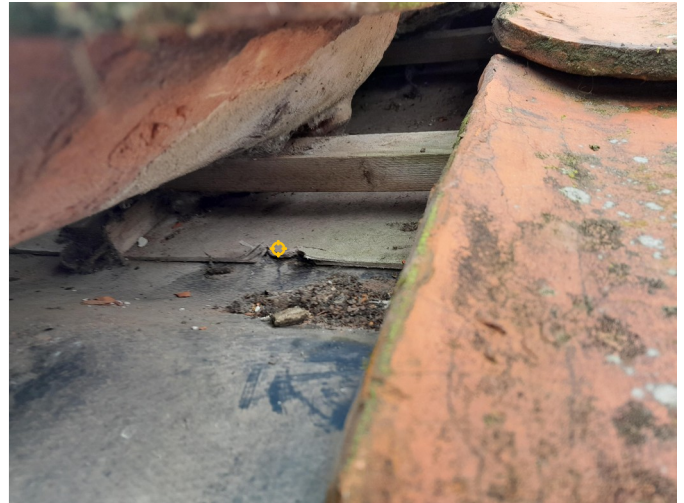
## Fiche 4: Onderdakplaat woning

Geen asbest

#	Type	Referentie	Resultaat
4.1	Puntmonster	ST 3	Geen asbest

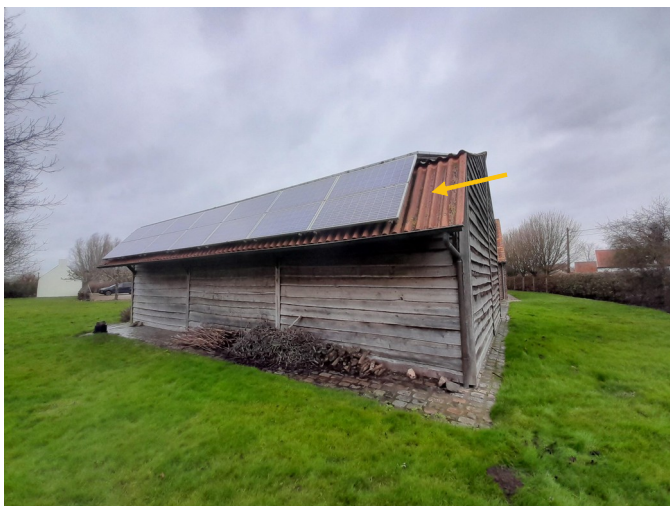
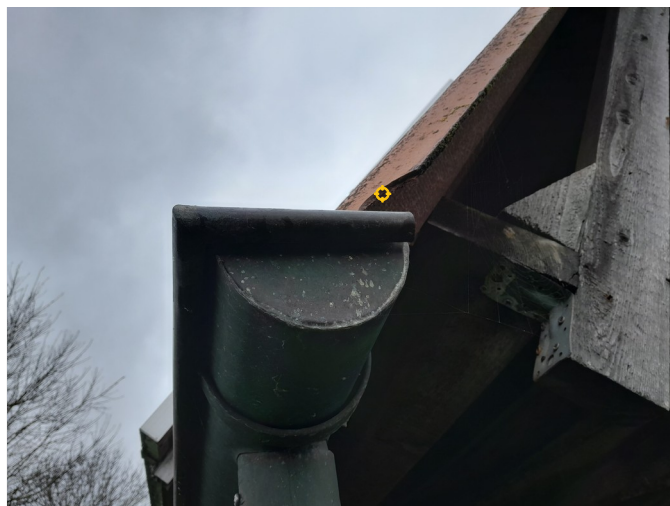
## Fiche 5: Dakbedekking - golfplaten

Geen asbest

#	Type	Referentie	Resultaat
5.1	Puntmonster	ST 2	Geen asbest

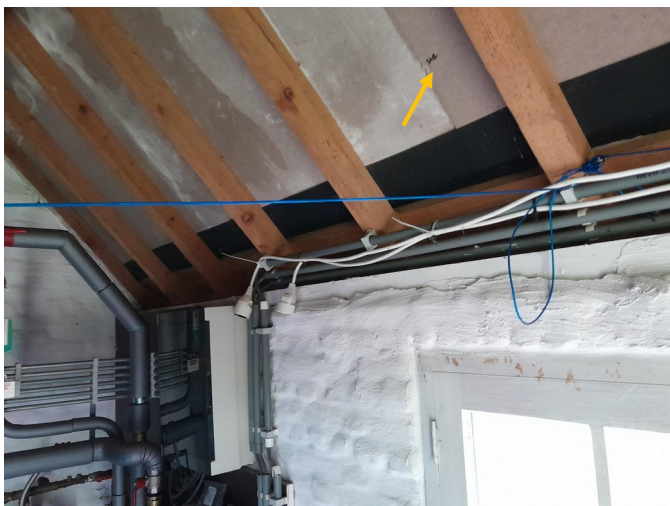
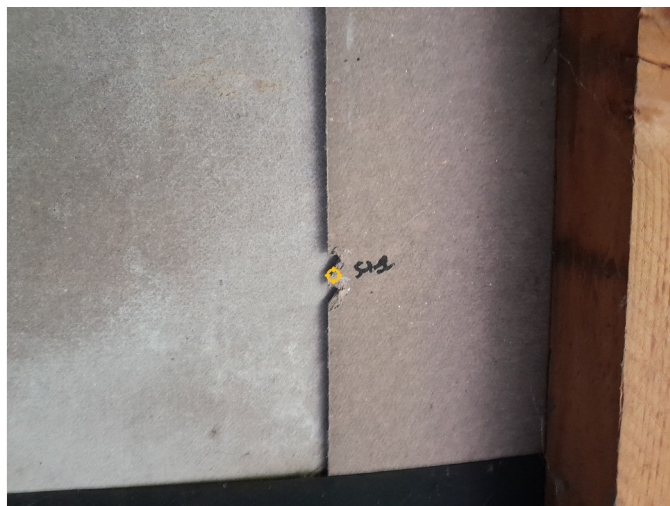
## Fiche 6: Onderdakplaat

Geen asbest

#	Type	Referentie	Resultaat
6.1	Puntmonster	ST 1	Geen asbest

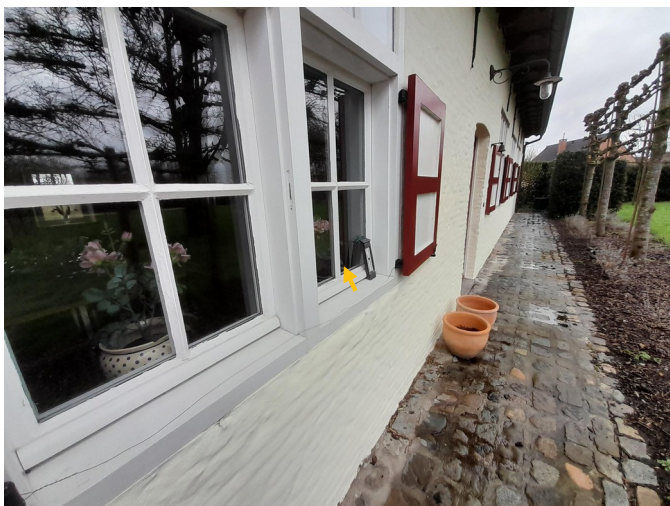
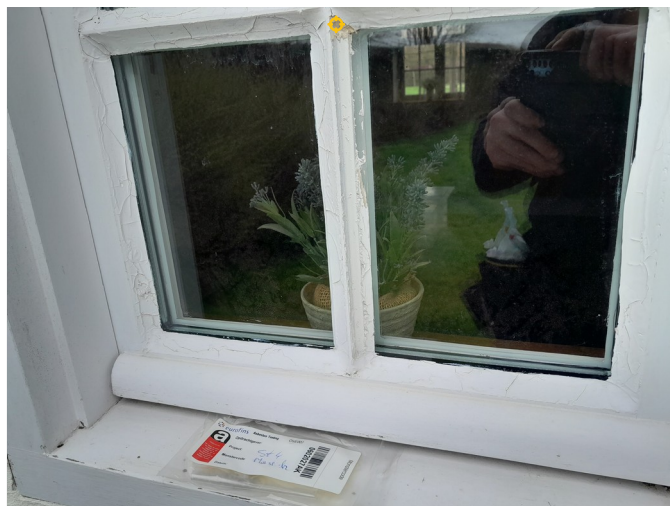
## Fiche 7: Mastiek - Schrijnwerk en glas

Geen asbest

#	Type	Referentie	Resultaat
7.1	Puntmonster	ST 4	Geen asbest
