Asbestinventarisatetest

Sint-Jorisstraat 93, 8730 Beernem

Attestnummer : **20260418-000171.000**

Uitgegeven op : **18.04.2026**

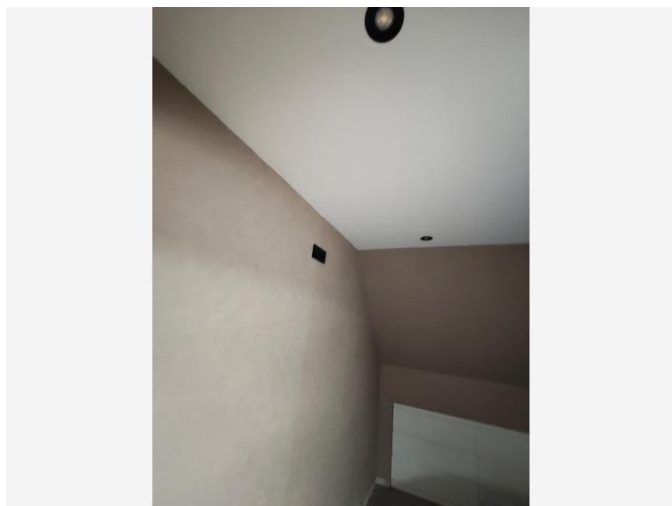
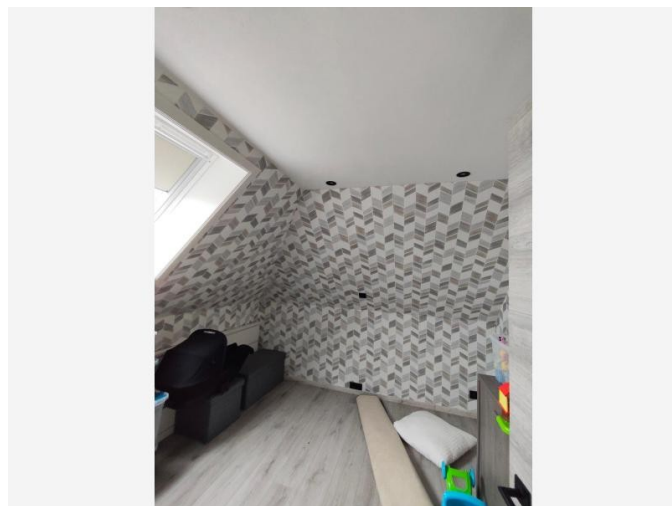
Informatie over een niet-asbestverdacht materiaal

Op basis van de uitgevoerde auditieve en/of visuele inspectie wordt vastgesteld dat plafonds in de volgende materialen niet-asbestverdacht zijn:

- gipskartonplaten
- hout
- beton
- pvc

Let op: Deze vaststelling geldt uitsluitend voor de waarneembare oppervlakken en materialen. Niet-waarneembare delen achter, boven of in deze plafonds konden niet worden onderzocht zonder destructief onderzoek. Het is mogelijk dat achter deze niet-asbestverdachte plafonds verborgen lagen of constructies aanwezig zijn die asbestverdachte materialen bevatten.

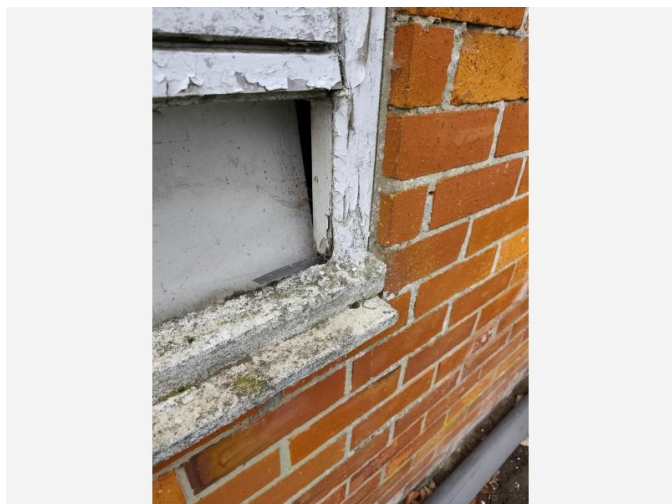
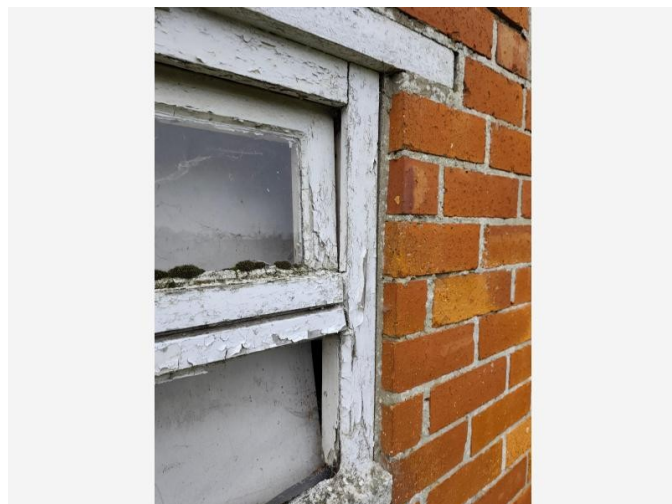
Conclusie

Geen asbest

#	Type	Referentie	Resultaat
2.1	Puntmonster	IEY_03	Geen asbest

Beschrijving	Stopverf raam tuinhuis
Omgeving	Buiten
Primaire drager	Wandopening verticaal (raam, deur, ...)
Bindmiddel van materiaal	Kitten, mastiek, pasta
Gebondenheid op basis van bindmiddel	Hecht
Hoeveelheid (gewicht - aantal)	• 1,00 kg - 1 stuk
Totaal gewicht	1,00 kg
Identificatiemethode	Een monstername door de asbestdeskundige met laboanalyse door een asbestlabo.
Destructieve handeling voor identificatie	Nee

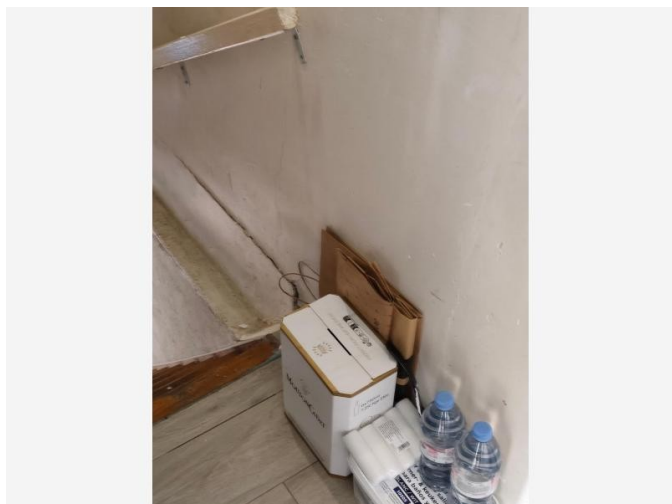
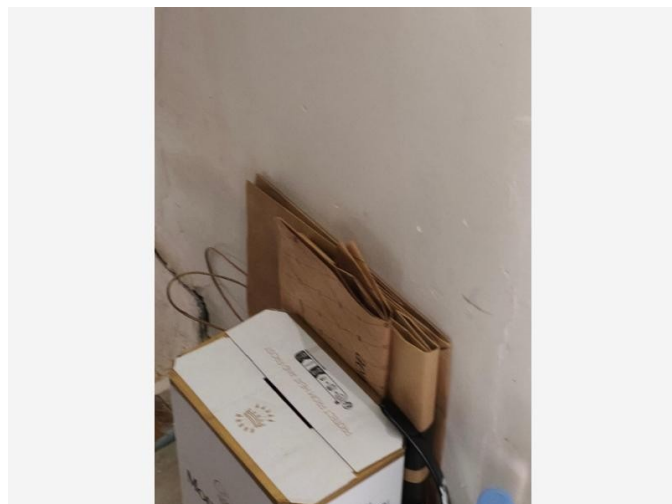
Conclusie

Geen asbest

#	Type	Referentie	Resultaat
3.1	Mengmonster	IEY_01	Geen asbest

Beschrijving	Pleisterwerk Wanden
Omgeving	Binnen
Primaire drager	Binnenwand
Bindmiddel van materiaal	Gips - kalk
Gebondenheid op basis van bindmiddel	Niet-hechtgebonden
Hoeveelheid (oppervlakte - dikte - aantal)	• 140,00 m ² - 1,00 cm - 1 stuk
Totaal volume	1,40 m ³
Identificatiemethode	Een monstername door de asbestdeskundige met laboanalyse door een asbestlabo.
Destructieve handeling voor identificatie	Nee
Opmerking	<p>Mengmonster van het pleisterwerk aan wanden:</p> <ul style="list-style-type: none">- Individuele ruimte- Natte ruimte- Trappenhal <p>Een monstername in stooklokaal was niet mogelijk aangezien deze niet aanwezig is in het gebouw.</p>

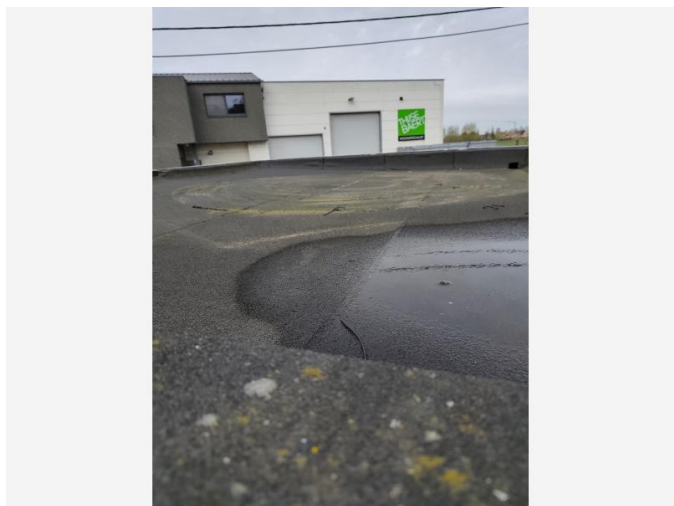
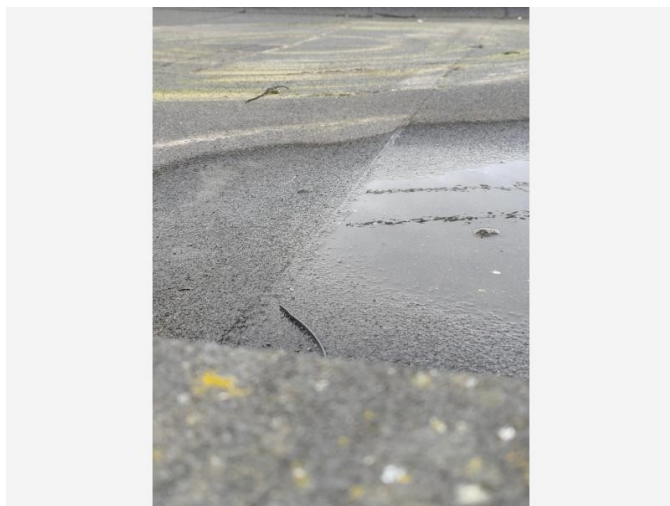
Fiche 4: Platte daken roofing

Conclusie

Geen asbest

#	Type	Referentie	Resultaat
4.1	Puntmonster	IEY_02	Geen asbest

Beschrijving	Platte daken roofing
Omgeving	Buiten
Primaire drager	Plat dak
Bindmiddel van materiaal	Bitumen (roofing, teer, asfalt)
Gebondenheid op basis van bindmiddel	Hecht
Hoeveelheid (oppervlakte - aantal)	<ul style="list-style-type: none">• 40,00 m² - 1 stuk
Totale oppervlakte	40,00 m ²
Identificatiemethode	Een monstername door de asbestdeskundige met laboanalyse door een asbestlabo.
Destructieve handeling voor identificatie	Nee
Opmerking	Staalname is niet tot op de primaire drager genomen. Dit betekent dat het niet representatief is voor mogelijks aanwezige lagen roofing onder de waarneembare toplaag.
