# Asbestinventarisatattest

Urselseweg 194, 9910 Aalter

Attestnummer : 20260826-000395.000

**Niet-asbestveilig**

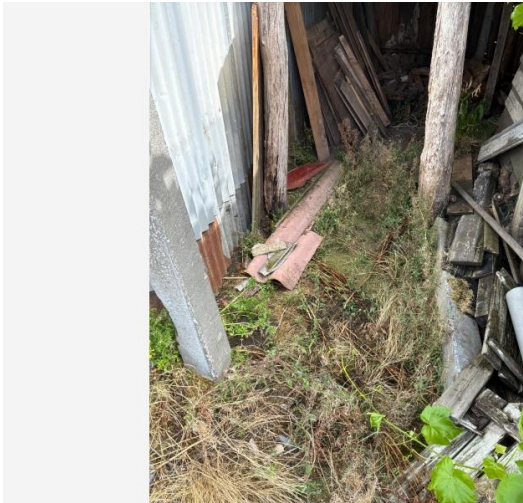
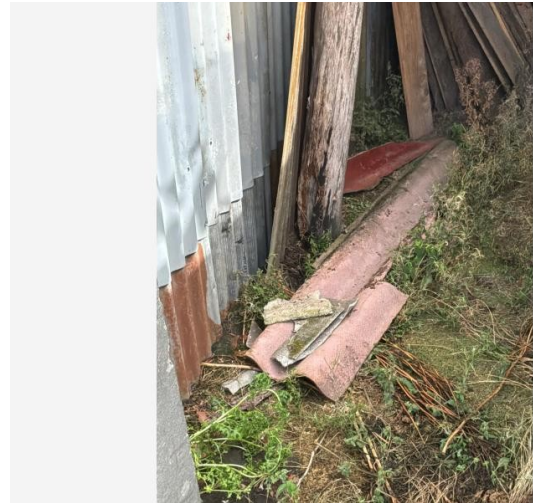
| Beschrijving | asbestafval in de tuin |
| Type afvalstof | Betreft stock-voorraad of gedemonteerde asbestmaterialen |
| Asbestmaterialen | <ul style="list-style-type: none"><li>Dak- en gevelbekleding - GOLFPLAAT</li></ul> |
| Hoeveelheid (gewicht - aantal) | <ul style="list-style-type: none"><li>50,00 kg - 1 stuk</li></ul> |

**Dringend verwijderen**

- Verwijder het asbestafval.

- Eenvoudige handelingen: mag via doe-het-zelf of door werknemer(s) met opleidingsattest eenvoudige handelingen  
De toepassing is reed gedemonteerd en dus eenvoudig te verwijderen zonder kans op contaminaties.

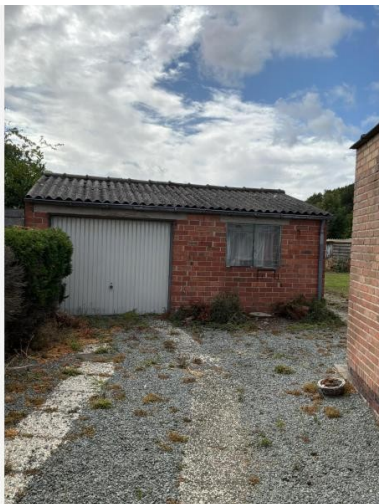
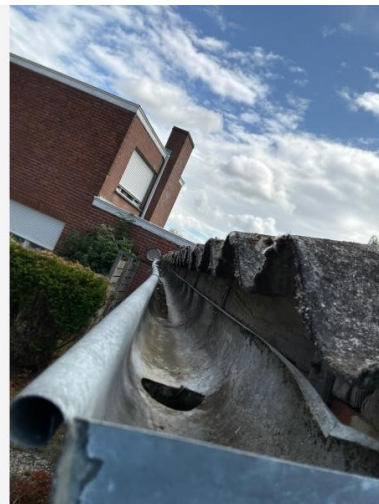
| Beschrijving | Sediment en slib in goot |
| Type afvalstof | Betreft resten (contaminatie) van verwerking of beschadiging |
| Besmette materialen | <ul style="list-style-type: none"><li>• Sediment (dakgoot, afvoerbuys, regenwaterput, ...)</li></ul> |
| Gebondenheid resten | Niet hecht |
| Hoeveelheid (gewicht - aantal) | <ul style="list-style-type: none"><li>• 20,00 kg - 1 stuk</li></ul> |

**Dringend verwijderen**

- Verwijder het asbestafval.
- Voer bijkomende staalname(s) uit.

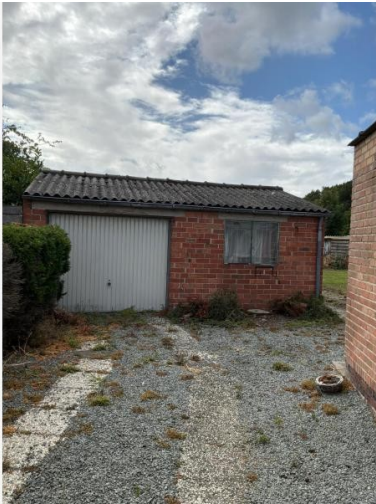
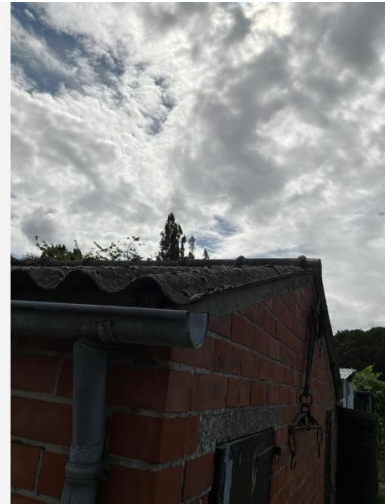
| Eindbeoordeling materiaalrisico | Verhoogd materiaalrisico en/of verhoogde kans op vezelvrijgave |

| Asbestsoort (vezeltype) | Crocidoliet aanwezig |
| Toestand van het materiaal | Matig beschadigd, matig verweerd |

| # | Type | Referentie | Resultaat |
|---|---|---|---|
| 3.1 | Puntmonster | Mm4 | Crocidoliet, Chrysotiel |

| Beschrijving | golfplaten dak |
| Opmerking | Geschatte hoeveelheid.<br>Breukvlak gemaakt: duidelijk asbestvezels aanwezig. |

Verwijderen

- Zorg voor een veilig beheer. Vermijd het beschadigen van het asbestmateriaal. Controleer de toestand jaarlijks op wijzigingen.
- Hemelwater dat afspoelt van asbestcement daken of gevels kan asbestdeeltjes bevatten. Gebruik het enkel voor gesloten circuits (bv. spoelen toiletten). Reinig na het vervangen van het dak of de gevel de dakgoten en regenwaterput of -ton om asbesthoudend sediment of slib te verwijderen
- Voer bijkomende staalname(s) uit.

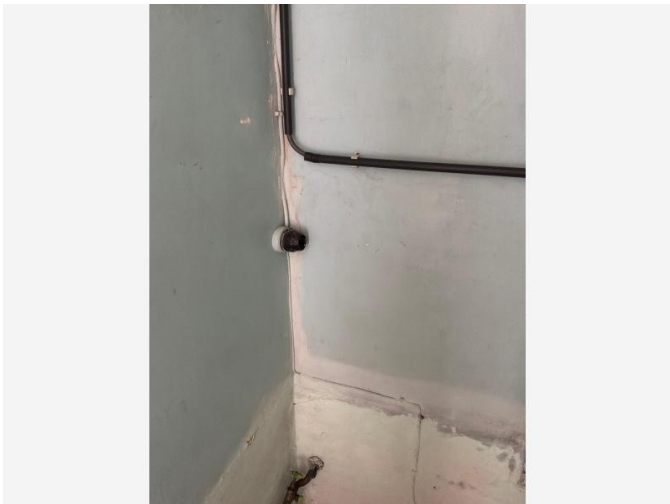
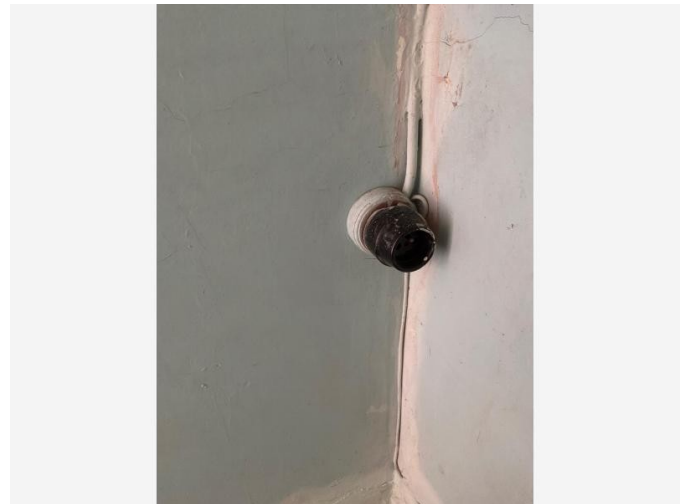
| Opmerking | GESchatte heoveelheid. Er kan enkel een uitspraak gedaan worden over de bovenste laag. Mogelijks bevinden er zich nog enkele lagen onder de toplaag. |

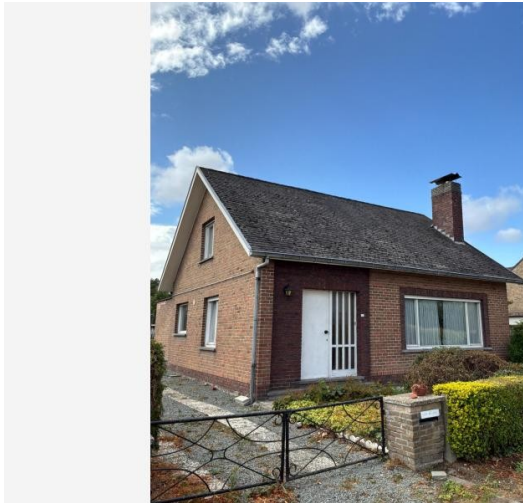
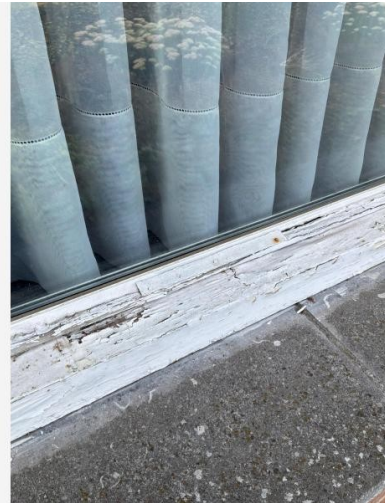
## Fiche 13: mastiek schrijnwerk: verdachte kit

Geen asbest

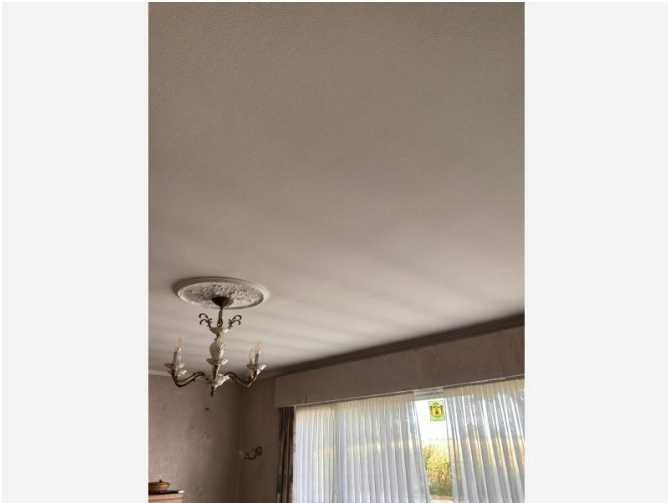
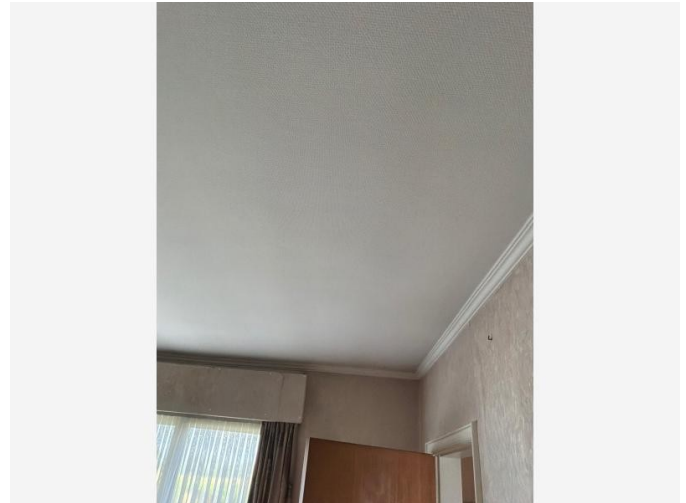
## Fiche 14: 2. pleisterwerk plafond

Geen asbest

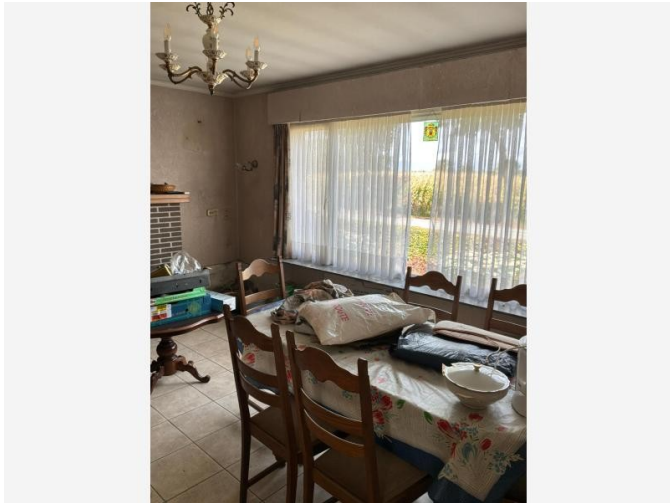
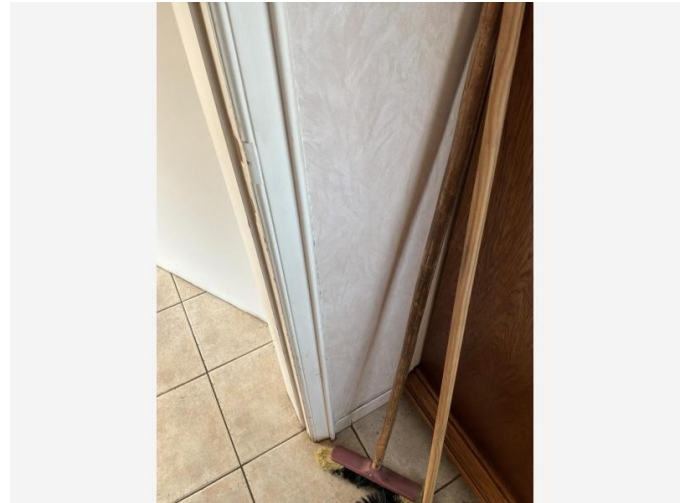
## Fiche 15: 1. pleisterwerk wanden

Geen asbest

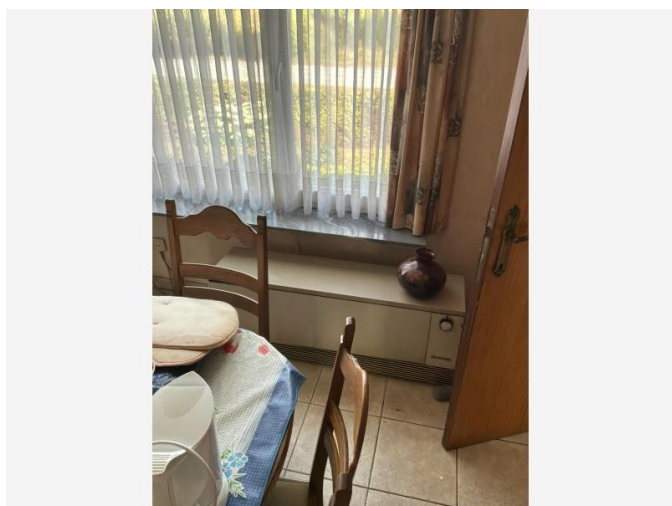
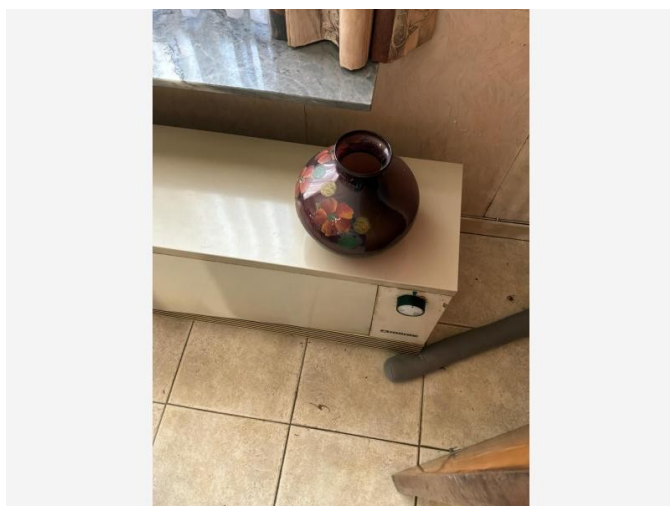
### Fiche 16: 7. Ketel: Geen asbest verdachte pakkingen waarneembaar

| Beschrijving | Notitie | Terug te vinden op plannen |
|---|---|---|
| Fiche 16: 7. Ketel: Geen asbest verdachte pakkingen waarneembaar | Aan de ketel zijn geen asbest verdachte pakkingen waar te nemen. Indien de ketel een bouwjaar van voor 2001 heeft kunnen er zich mogelijks binnen in de ketel nog asbest verdachte pakkingen bevinden. | Plan 1.1: Hoofdgebouw plan gvl |
