# Asbestinventarisatetest

Nieuwstraat 3, 8870 Izegem

Attestnummer : 20250320-000238.001

Uitgegeven op : 20.03.2025

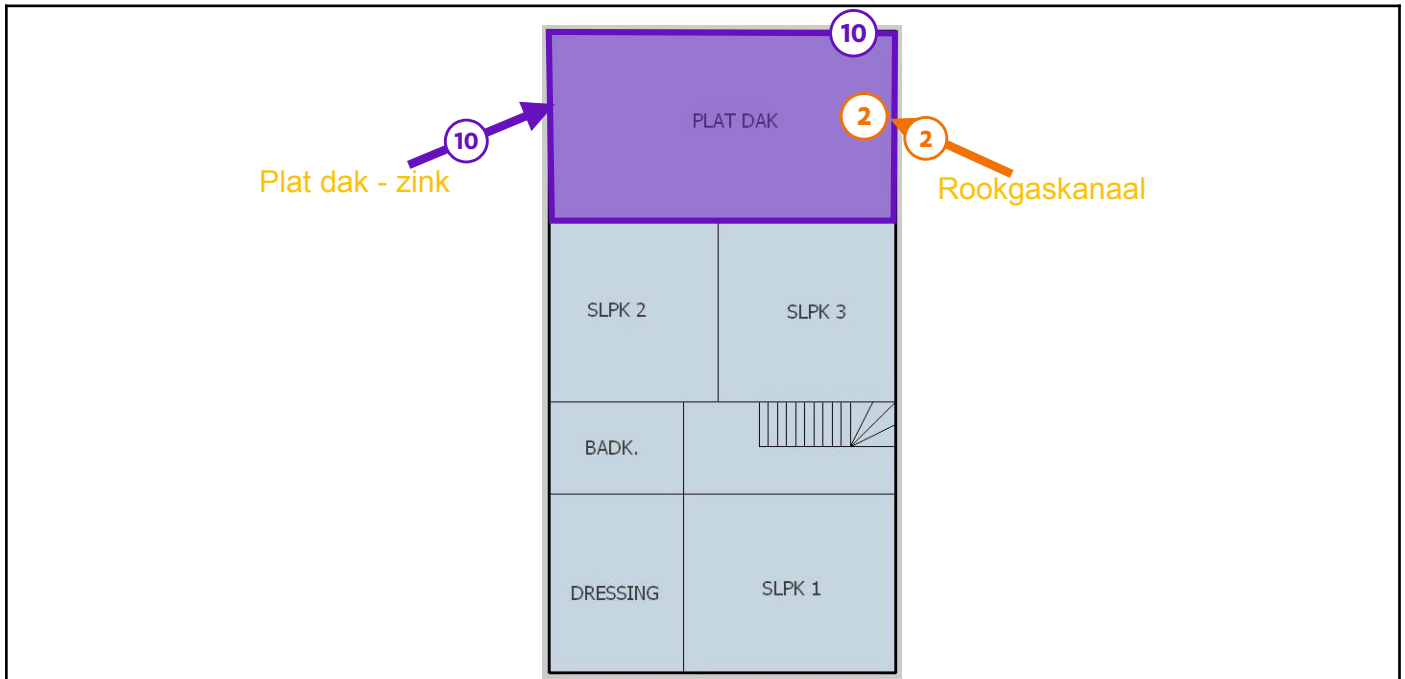
## Plan 1.9: 1ste verdiep - plat dak + rookgaskanaal

Beschrijving	Type	Actie
2. Rookgaskanaal in asbest cement	Asbestmateriaal	<a href="#">Verwijderen</a>
10. Plat dak - zink	Advies	-

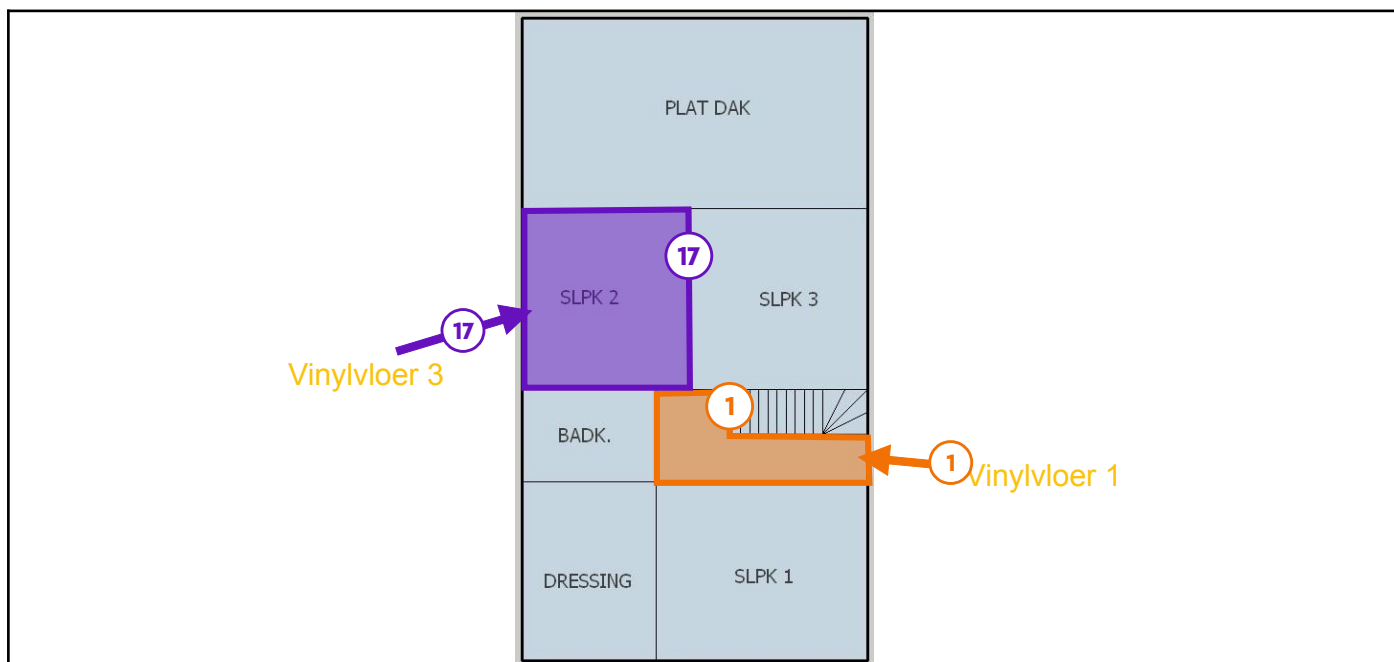
## Plan 1.12: 1ste verdiep - vinylvloer 1 + vinylvloer 3

Beschrijving	Type	Actie
1. Vinylvloer 1	Asbestmateriaal	<a href="#">Verwijderen</a>
17. Vinylvloer 3	Advies	-

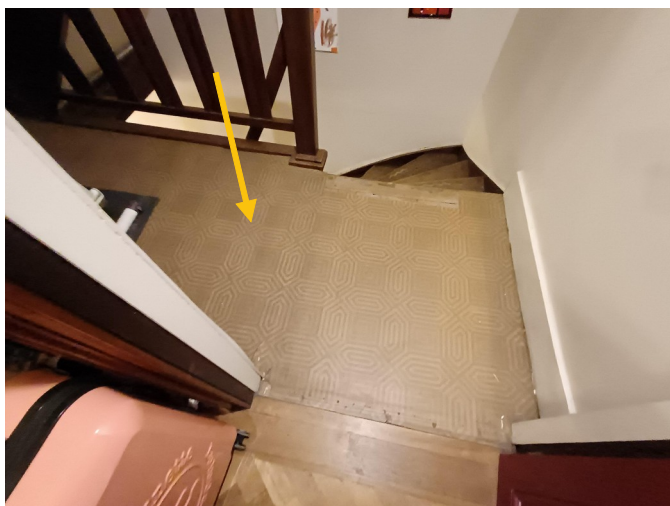
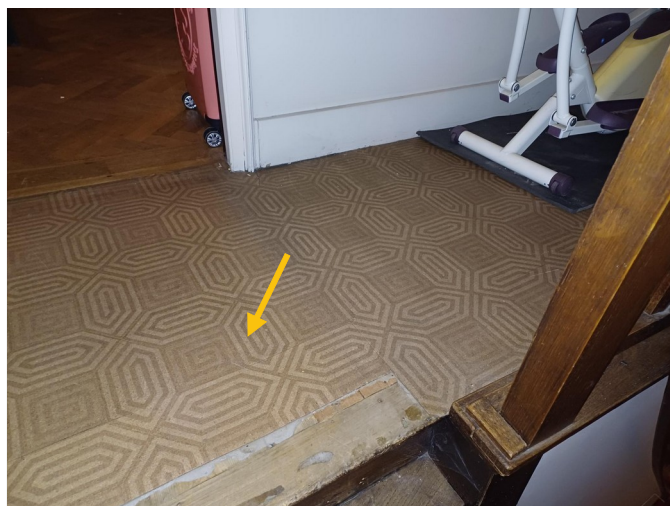
Het asbestmateriaal valt onder de mijlpaal van 2034.

Verwijderen

Eindbeoordeling materiaalrisico	Laag materiaalrisico en/of verlaagde kans op vezelvrijgave
---------------------------------	--

Gebondenheid	Categorie 2: niet-hechtgebonden met matrix
Asbestsoort (vezeltype)	Alleen chrysotiel
Asbestconcentratie	Hoog ( $\geq 50\%$ )
Afschermingsgraad van het gehele materiaal	Enkel randen niet afgeschermd maar geen contact met binnenluchtstromen
Toestand van het materiaal	Licht beschadigd, licht verweerd. Intact calciumsilicaatmateriaal of categorie III 'gebondenheid'

Beschrijving	Vinylvloer 1
Omgeving	Binnen
Primaire drager	Vloer
Asbestmateriaal	Prefab - afwerking - Vloerzeil
Bindmiddel van asbestmateriaal	Karton - papier - viltachtig
Gebondenheid op basis van bindmiddel	Niet-hechtgebonden
Hoeveelheid (oppervlakte - aantal)	• 7,00 m <sup>2</sup> - 1 stuk
Totale oppervlakte	7,00 m <sup>2</sup>
Eenvoudig bereikbaar	Ja
Bevestigingswijze	• Verlijmd, ingegoten, versmeerd
Identificatiemethode	Vaststelling zonder monstername Motivatie: Op vraag van de eigenaar-opdrachtgever werd geen monstername uitgevoerd
Destructieve handeling voor identificatie	Nee
Opmerking	Op basis van mijn expertise als deskundige heb ik deze vinyl als asbesthoudend geïdentificeerd, zonder staalname. De opgegeven volumes zijn slechts schattingen en mogen niet worden gebruikt als maatstaf voor heffingen.

- Zorg voor een veilig beheer. Vermijd het beschadigen van het asbestmateriaal. Controleer de toestand jaarlijks op wijzigingen.
- Voer bijkomende staalname(s) uit.

- Hermetische zone (erkend asbestverwijderaar)  
De vinylvloer is niet verwijderbaar zonder ze te beschadigen waardoor er dus altijd vezels vrijkomen.  
Het verwijderen van de vinylvloer moet uitgevoerd worden door een erkend asbestverwijderaar in een hermetische zone.

Als de eigenaar besluit om de vinylvloer te verwijderen, dan laat die best eerst een monster nemen en analyseren om met zekerheid te weten of de vinylvloer en/of onderliggende lagen asbest bevatten.

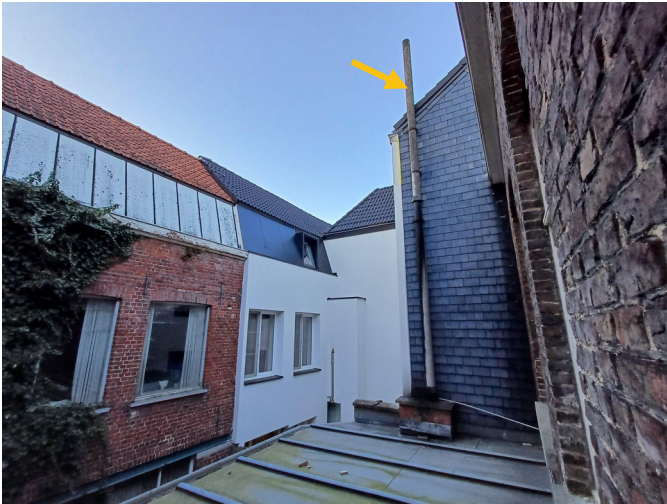
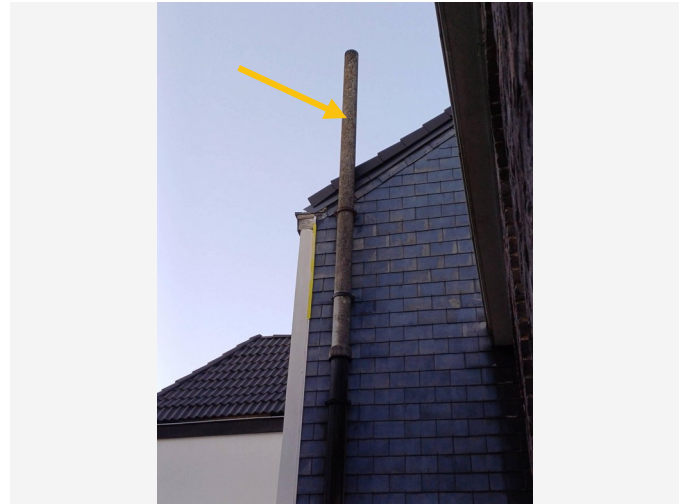
Het asbestmateriaal valt onder de mijlpaal van 2034.

Verwijderen

- Eenvoudige handelingen: enkel door erkend asbestverwijderaar  
Er werd geen staal genomen van het materiaal, dit met kans op breuk - schade.

Dit type buis bevat meestal asbest.

Eindbeoordeling materiaalrisico	Laag materiaalrisico en/of verlaagde kans op vezelvrijgave
---------------------------------	--

Gebondenheid	Categorie 1: hechtgebonden in oorsprong
Asbestsoort (vezeltype)	Crocidoliet aanwezig
Asbestconcentratie	Laag (< 50%)
Afschermingsgraad van het gehele materiaal	Geheel of deels vrij aan de buitenlucht
Toestand van het materiaal	Licht beschadigd, licht verweerd. Intact calciumsilicaatmateriaal of categorie III 'gebondenheid'

Beschrijving	Rookgaskanaal in asbest cement
Omgeving	Buiten
Primaire drager	HVAC infrastructuur en uitrusting
Asbestmateriaal	Rookgaskanaal
Bindmiddel van asbestmateriaal	Cement
Gebondenheid op basis van bindmiddel	Hecht
Hoeveelheid (lengte - omtrek - dikte - aantal)	<ul style="list-style-type: none"><li>• 5,00 m - 15,00 cm - 1,50 cm - 6 stuks</li></ul>
Totaal volume	0,068 m <sup>3</sup>
Eenvoudig bereikbaar	Ja
Bevestigingswijze	<ul style="list-style-type: none"><li>• Geklemd</li><li>• Verlijmd, ingegoten, versmeerd</li></ul>
Identificatiemethode	Vaststelling zonder monsternamen
Destructieve handeling voor identificatie	Nee
Opmerking	Deze oppervlakte werd niet gemeten, maar geschat op basis van een benadering voor alle aanwezige rookgaskanalen. Deze schatting mag niet worden gebruikt als maatstaf voor heffingen.

- Zorg voor een veilig beheer. Vermijd het beschadigen van het asbestmateriaal. Controleer de toestand jaarlijks op wijzigingen.
- Voer bijkomende staalname(s) uit.

Vermoedelijk loopt de buis door in een kanaal in de gemetste schouw, dit vereist specifieke bijkomende maatregelen en voldoende expertise om deze buis correct te verwijderen zonder de buis stuk te maken. Bij het verwijderen kan stof voorkomen.

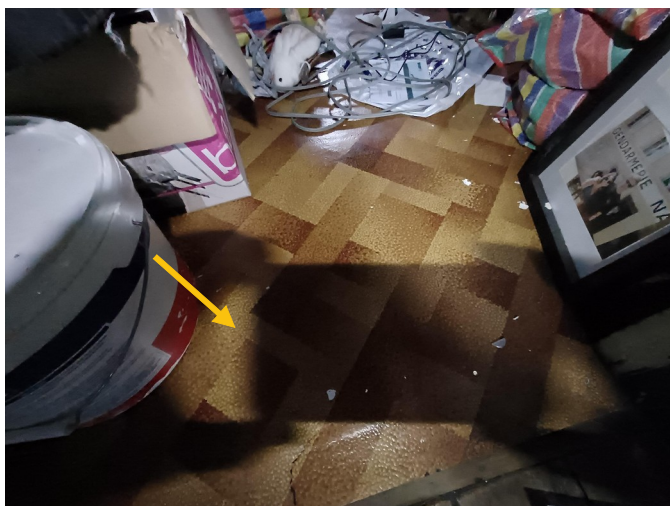
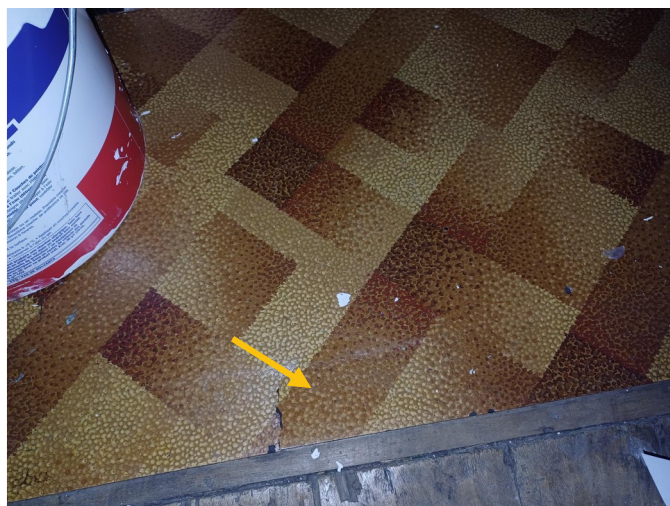
Het asbestmateriaal valt onder de mijlpaal van 2040.

Zorgvuldig beheren

Eindbeoordeling materiaalrisico	Laag materiaalrisico en/of verlaagde kans op vezelvrijgave
---------------------------------	--

Gebondenheid	Categorie 1: hechtgebonden in oorsprong
Asbestsoort (vezeltype)	Crocidoliet aanwezig
Asbestconcentratie	Laag (< 50%)
Afschermingsgraad van het gehele materiaal	Enkel randen niet afgeschermd maar geen contact met binnenluchtstromen
Toestand van het materiaal	Matig beschadigd, matig verweerd

Beschrijving	Vinylvloer 2
Omgeving	Binnen
Primaire drager	Vloer
Asbestmateriaal	Prefab - afwerking - Vloerzeil
Bindmiddel van asbestmateriaal	Kunststof of -hars
Gebondenheid op basis van bindmiddel	Hecht
Hoeveelheid (oppervlakte - aantal)	<ul style="list-style-type: none"><li>• 10,00 m<sup>2</sup> - 1 stuk</li></ul>
Totale oppervlakte	10,00 m <sup>2</sup>
Eenvoudig bereikbaar	Ja
Bevestigingswijze	<ul style="list-style-type: none"><li>• Los (al dan niet bedekt)</li></ul>
Identificatiemethode	Vaststelling zonder monstername  Motivatie: Op vraag van de eigenaar-opdrachtgever werd geen monstername uitgevoerd
Destructieve handeling voor identificatie	Nee
Opmerking	Op basis van mijn expertise als deskundige heb ik deze vinyl als asbesthoudend geclassificeerd, zonder staalname. De opgegeven volumes zijn slechts schattingen en mogen niet worden gebruikt als maatstaf voor heffingen.

- Zorg voor een veilig beheer. Vermijd het beschadigen van het asbestmateriaal. Controleer de toestand jaarlijks op wijzigingen.
- Voer bijkomende staalname(s) uit.

- Eenvoudige handelingen: mag via doe-het-zelf of door werknemer(s) met opleidingsattest eenvoudige handelingen  
De vinylvloer ongebroken en verpakt in een asbestzak aanbieden aan het containerpark of aan een asbestverwerkingsbedrijf.  
Het dragen van persoonlijke beschermingsmiddelen tijdens het verhandelen is verplicht.

Als de eigenaar besluit om de vinylvloer te verwijderen, dan laat die best eerst een monster nemen en analyseren om met zekerheid te weten of de vinylvloer en/of onderliggende lagen asbest bevatten.

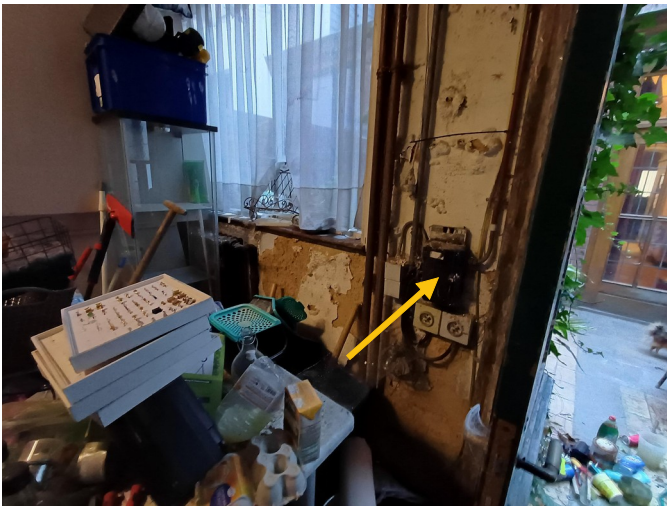
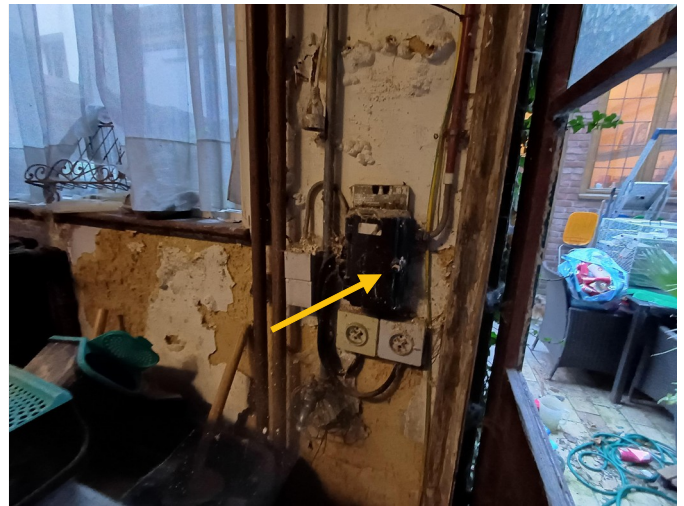
Het asbestmateriaal valt onder de mijlpaal van 2040.

Zorgvuldig beheren

Beschrijving	Bakeliet
Omgeving	Binnen
Primaire drager	Communicatie en elektrische infrastructuur en uitrusting
Asbestmateriaal	Plaat, paneel, tablet - Type Bakeliet
Bindmiddel van asbestmateriaal	Kunststof of -hars
Gebondenheid op basis van bindmiddel	Hecht
Hoeveelheid (oppervlakte - dikte - aantal)	• 0,40 m <sup>2</sup> - 0,30 cm - 1 stuk
Totaal volume	0,001 m <sup>3</sup>
Eenvoudig bereikbaar	Ja
Bevestigingswijze	• Geschroefd
Identificatiemethode	Vaststelling zonder monsternamen
Destructieve handeling voor identificatie	Nee
Opmerking	Deze oppervlakte werd niet gemeten, maar geschat op basis van een benadering voor alle aanwezige toepassingen. Deze schatting mag niet worden gebruikt als maatstaf voor heffingen. Als deskundige heb ik geverifieerd dat het materiaal inderdaad bakeliet betreft en geen harde PVC. Bakeliet wordt beschouwd als een asbestverdachte toepassing, aangezien het in veel gevallen asbesthoudend is. Ik heb echter geen staalname uitgevoerd om de functionaliteit van de bakeliet toepassingen niet in gevaar te brengen.

- Zorg voor een veilig beheer. Vermijd het beschadigen van het asbestmateriaal. Controleer de toestand jaarlijks op wijzigingen.
- Voer bijkomende staalname(s) uit.

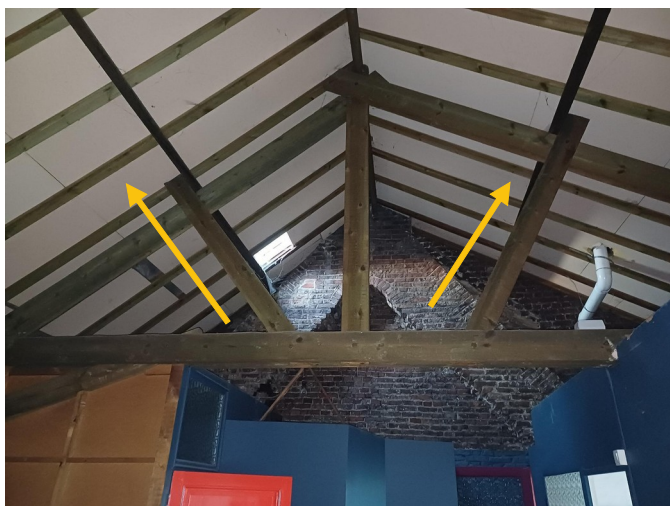
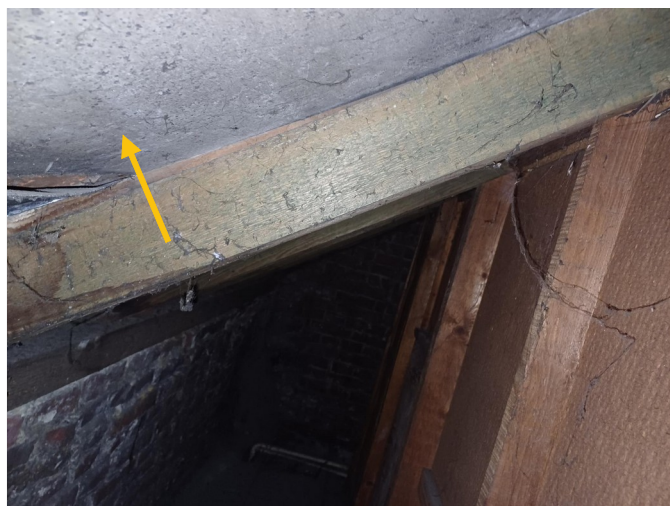
Beschrijving	Onderdak
Omgeving	Binnen
Primaire drager	Schuin dak
Asbestmateriaal	Plaat, paneel, tablet - Type Menuiserite
Bindmiddel van asbestmateriaal	Cement
Gebondenheid op basis van bindmiddel	Hecht
Hoeveelheid (oppervlakte - dikte - aantal)	• 80,00 m <sup>2</sup> - 0,03 cm - 1 stuk
Totaal volume	0,024 m <sup>3</sup>
Eenvoudig bereikbaar	Ja
Bevestigingswijze	• Genageld, geniet
Identificatiemethode	Vaststelling zonder monstername
Destructieve handeling voor identificatie	Nee
Opmerking	Op basis van mijn expertise als deskundige heb ik het onderdak als asbesthoudend geclassificeerd, zonder staalname. De opgegeven volumes zijn slechts schattingen en mogen niet worden gebruikt als maatstaf voor heffingen.

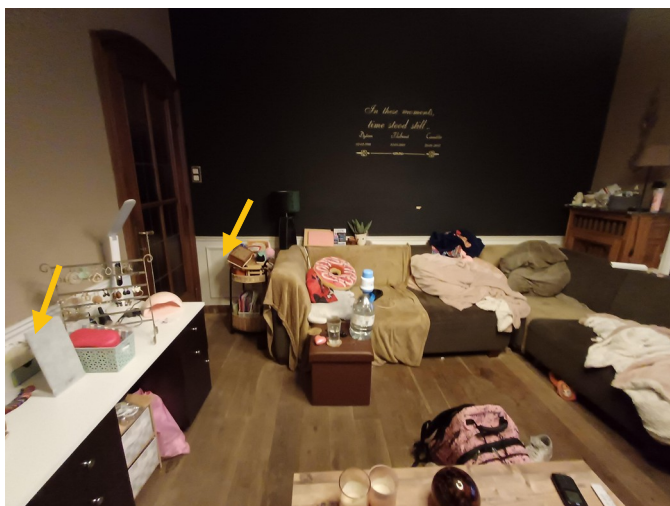
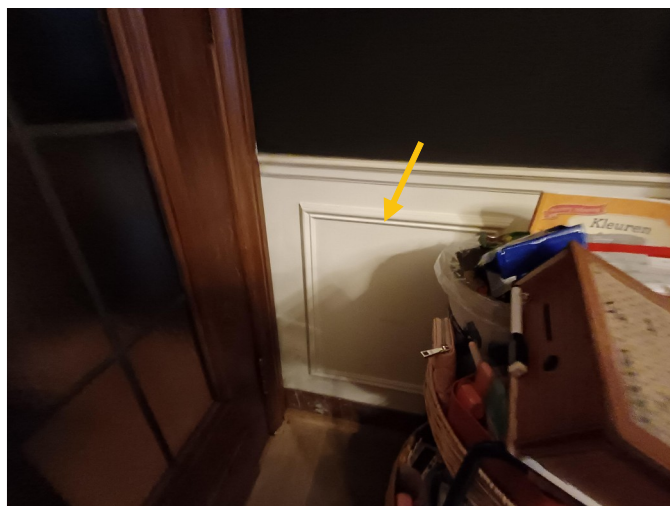
Beschrijving	Lambrisering
Omgeving	Binnen
Primaire drager	Binnenwand
Asbestmateriaal	Plaat, paneel, tablet - Type Menuiserie
Bindmiddel van asbestmateriaal	Cement
Gebondenheid op basis van bindmiddel	Hecht
Hoeveelheid (oppervlakte - dikte - aantal)	• 6,00 m <sup>2</sup> - 1,00 cm - 1 stuk
Totaal volume	0,06 m <sup>3</sup>
Eenvoudig bereikbaar	Ja
Bevestigingswijze	• Onbekend
Identificatiemethode	Vaststelling zonder monstername
Destructieve handeling voor identificatie	Nee
Opmerking	Op basis van mijn expertise als deskundige heb ik de lambrisering als asbesthoudend geclassificeerd, zonder staalname. De opgegeven volumes zijn slechts schattingen en mogen niet worden gebruikt als maatstaf voor heffingen.

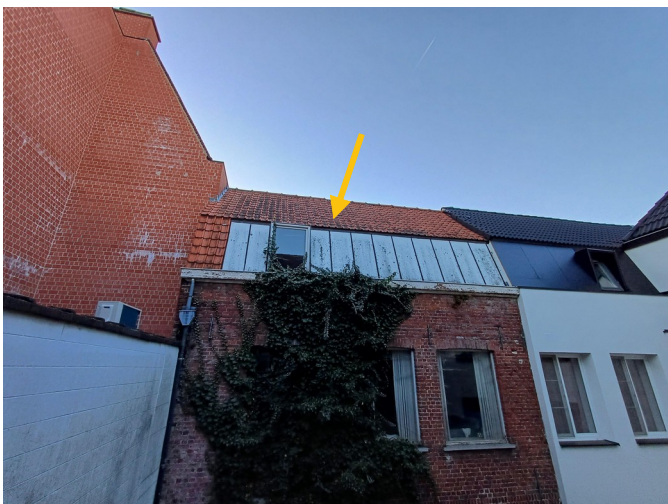
Situeringfoto

(Asbest)materiaal	Plaat, paneel, tablet - Type Menuiserite
Karakterisatie	Asbest (verdacht)
Primaire drager	Schuin dak
