# Asbestinventarisatattest

Sterrenlaan 47, 2610 Antwerpen

Attestnummer : 20260903-000376.000

# Zone 1: Hoofdgebouw

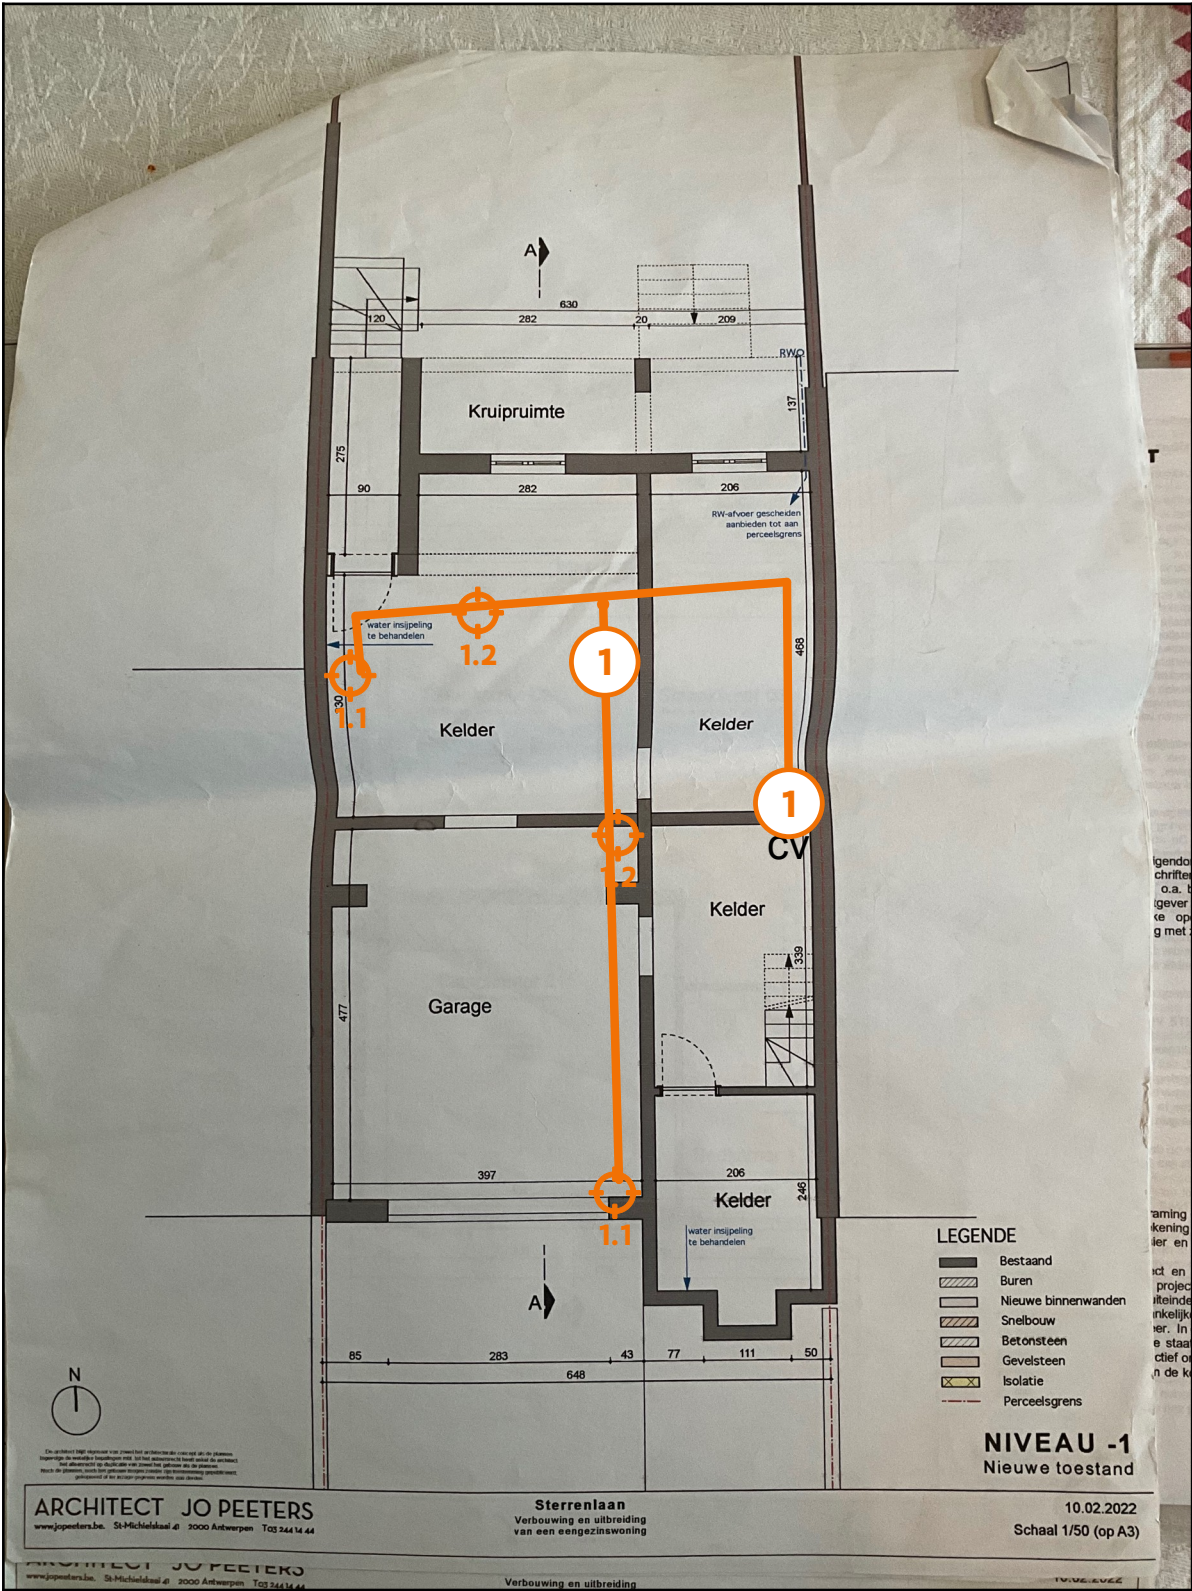
Plan 1.1: Kelder

| 1. Leidingisolatie: verdacht bocht/recht<br>(staalname) | Asbestmateriaal | <a href="#">Verwijderen</a> |

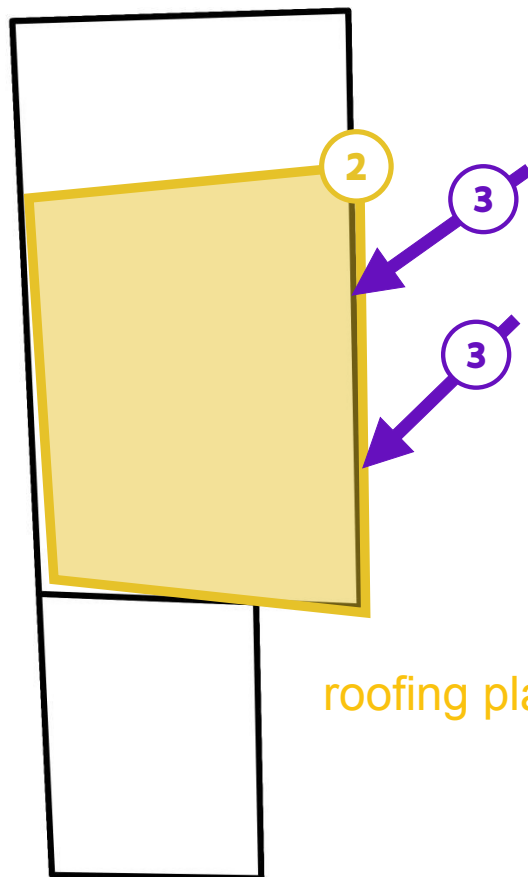
## Plan 1.10: Woning

roofing plat dak.

| Beschrijving | Type | Actie |
|---|---|---|
| 2. Roofing (zonder staalname > 3,5m hoog, maar zichtbaar) | Asbestmateriaal | Zorgvuldig beheren |
| 3. Schouw op het dak (beperkingsfiche) | Beperking | - |

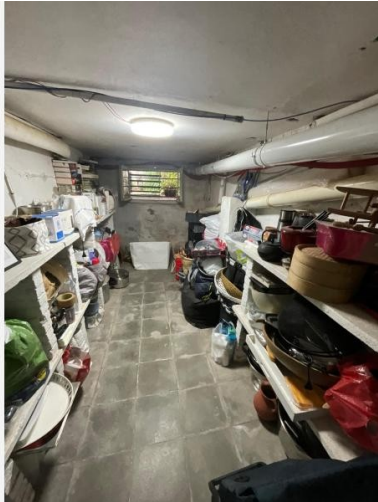
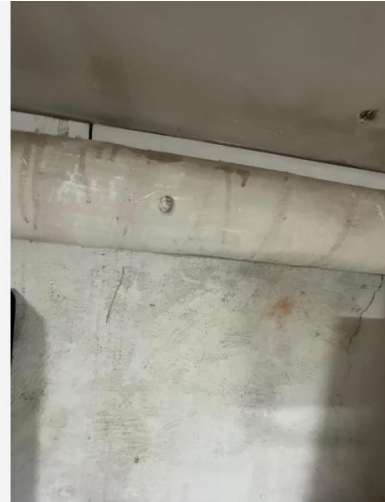
# Fiche 1: Leidingisolatie: verdacht bocht/recht (staalname)

Het asbestmateriaal valt onder de mijlpaal van 2034.

| Eindbeoordeling materiaalarisico | Verhoogd materiaalarisico en/of verhoogde kans op vezelvrijgave |

| Gebondenheid | Categorie 2: niet-hechtgebonden met matrix |
| Asbestsoort (vezeltype) | Alleen chrysotiel aanwezig |
| Asbestconcentratie | Hoog ( $\geq 50\%$ ) |
| Afschermingsgraad van het gehele materiaal | Geheel of deels vrij aan de binnenlucht, maar geen contact met binnenluchtstromen |
| Toestand van het materiaal | Licht beschadigd, licht verweerd. Intacte calciumsilicaatplaat of materiaal met categorie 3-gebondenheid |

| # | Type | Referentie | Resultaat |
|---|---|---|---|
| 1.2 | Mengmonster | 04 | Chrysotiel |

| Asbestmateriaal | In-situ afwerkingslagen - Thermische isolatie |

Verwijderen

- Scherm in afwachting van verwijdering het asbestmateriaal af van luchtstromingen en verstoring: bijvoorbeeld door het te verpakken, te fixeren, af te dekken, signalisatie - afbakening aan te brengen, ...
- Verwijder dit asbestmateriaal zo snel mogelijk. Volg de toestand goed op.

- Hermetische zone (erkend asbestverwijderaar)  
Toepassing mag niet door doe-het-zelf of opgeleid aannemer 8 basis asbest verwijderd worden! HZ Erkend asbestverwijderaar : Gipsisolatie wordt losgesneden van dragermateriaal (leiding), asbesthoudend gips zal gemakkelijk verbrossen en is losgebonden. Om geen asbestvezels te verspreiden naar de omgeving, dient dit in hermetische zone verwijderd te worden. Verzamel best zoveel mogelijk bewijsdocumenten na verwijdering voor een actualisatie van uw attest (facturen, stortingsbewijs en foto's). Asbest insluiten mag niet tenzij dit in afwachting van verwijdering nodig is om het risico te verlagen of om het veilig te beheren (tijdelijk afdekken) Zie ook link Zie <https://ovam.vlaanderen.be/wie-mag-wat-verwijderen>  
<https://ovam.vlaanderen.be/voorzorgsmaatregelen-bij-asbestverwijdering>  
<https://ovam.vlaanderen.be/asbestafval-afvoeren> Zie ook wetgevend kader (website van de OVAM en CODEX boek VI titel 3). [http://werk.belgie.be/sites/default/files/content/documents/Welzijn op het](http://werk.belgie.be/sites/default/files/content/documents/Welzijn%20op%20het%20werk.pdf)

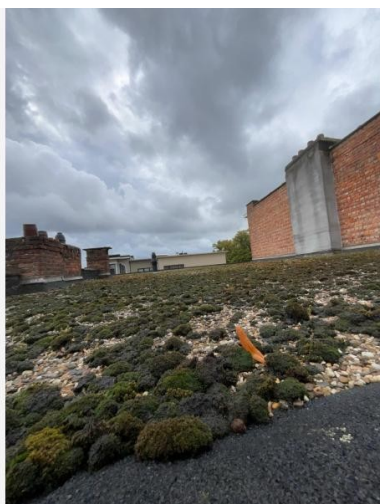
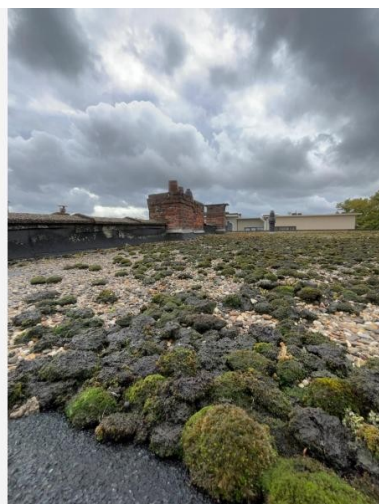
## Fiche 2: Roofing (zonder staalname > 3,5m hoog, maar zichtbaar)

Het asbestmateriaal valt onder de mijlpaal van 2040.

| Eindbeoordeling materiaalrisico | Zeer laag materiaalrisico en/of zeer lage kans op vezelvrijgave |

| Gebondenheid | Categorie 1: hechtgebonden in oorsprong |
| Asbestconcentratie | Laag (< 50%) |
| Toestand van het materiaal | Onbeschadigd, niet verweerd |

| Asbestmateriaal | Dak- en gevelbekleding - Roofing |
| Identificatiemethode | <p>De asbestdeskundige beoordeelt het materiaal als asbestverdacht en dus asbesthoudend, en dit zonder monstername.</p> <p>Motivatie: Er is een onderzoeksbepierking die monstername verhindert; De ruimte of het materiaal bevindt zich hoger dan 3,5 meter vanaf een vaste ondergrond.</p> |
| Opmerking | <p>Volgens het inspectieprotocol is een monstername van roofing verplicht om dit te identificeren als niet-asbesthoudend. Omwille van de hoogte (&gt;3,50m) is het platte dak niet bereikbaar en kon er bijgevolg geen staal genomen worden. De toepassing wordt in de databank als asbestverdacht beschouwd. Het is aangewezen om extra controle uit te voeren bij eventuele renovatiewerken. De vermelde oppervlaktes, diktes en volumes betreffen een beredeneerde schatting. Er worden geen rechten verleend aan deze oppervlaktes/diktes/volumes.</p> |

Zorgvuldig beheren

- Zorg voor een veilig beheer. Vermijd het beschadigen van het asbestmateriaal. Controleer de toestand jaarlijks op wijzigingen.
- Voer bijkomende staalname(s) uit.

- Eenvoudige handelingen: mag via doe-het-zelf of door werknemer(s) met opleidingsattest eenvoudige handelingen  
Gezien het risico op vrijstelling van asbestvezels bij de verwijderingswerken, adviseren wij de werken te laten uitvoeren door een aannemer/medewerker die hiertoe de nodig opleiding heeft gevolgd, en niet via doe-het-zelf. Volgens de richtlijnen in de Codex Welzijn op het Werk, boek VI titel 3 asbest, mag hechtgebonden asbest die beschadigd is of waarbij er vrije vezels zichtbaar zijn en die verwerkt is in een buitentoepassing via de methode van eenvoudige handelingen verwijderd worden, indien er geen derden aanwezig zijn en voor zover de verwijdering geen aanleiding geeft tot een wijziging van de toestand. Standaard dragen van de nodige wegwerp beschermingsmiddelen FFP 3 masker, handschoenen en tyvec CAT III type 5-6, afwasbaar schoeisel Voor hechtgebonden toepassingen: Bij verwijdering door doe-het-zelf moet men dit afval dubbel en luchtdicht verpakt aandienen bij het gemeentelijk recyclagepark. Men

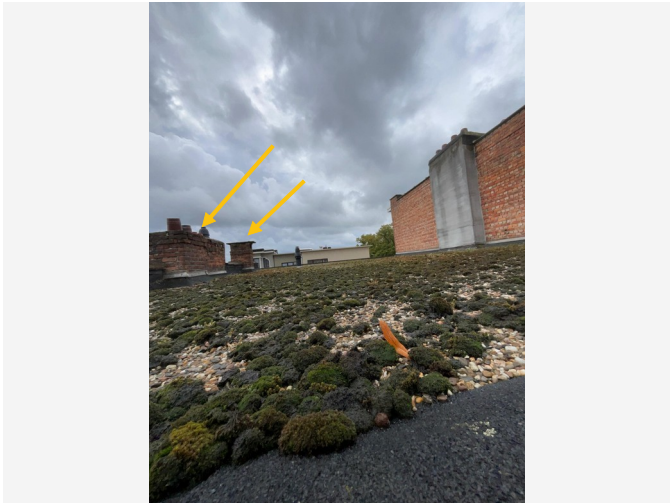
**Reden:** Het te onderzoeken materiaal situeert zich hoger dan 3,50 m te rekenen vanaf een veilige ondergrond

**Uitleg van de asbestdeskundige:** Bij werken (dak of reiniging schouw) kan een stelling geplaatst worden , het is niet duidelijk of er asbestverdachte materialen aanwezig zijn in/rond de schouw.

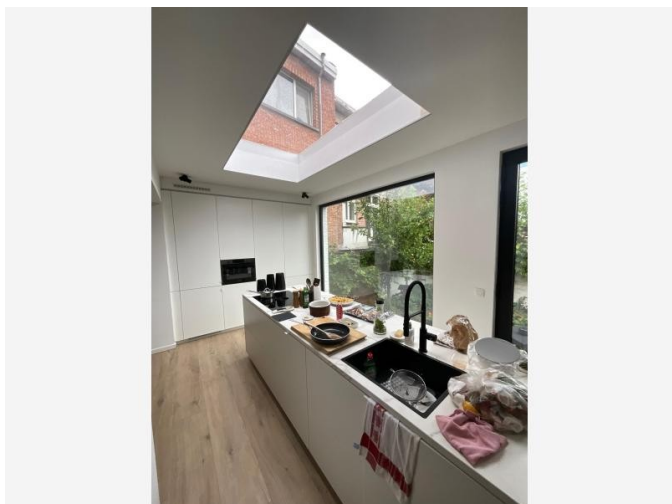
Bouwjaar: 2022

*Constructies gebouwd vanaf 2001 moeten niet onderzocht worden*

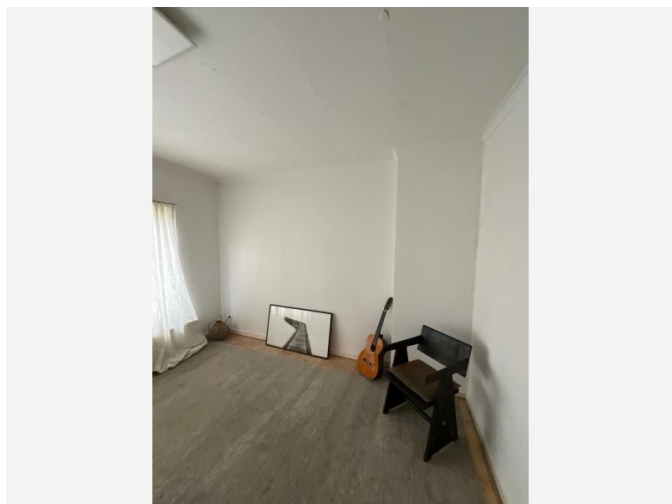
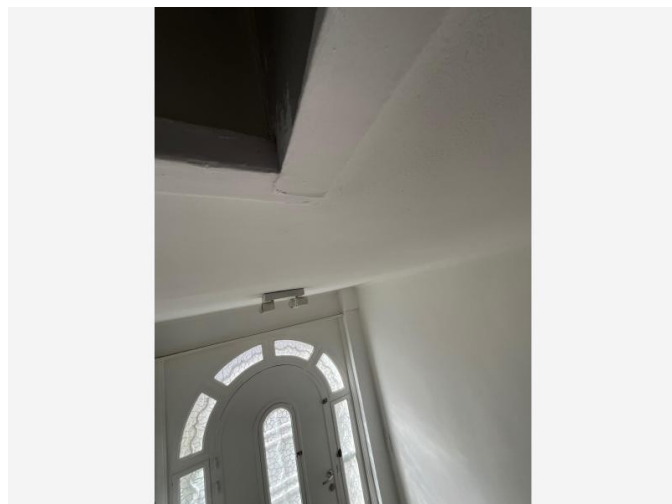
Plafonds zijn afgewerkt met valse plafonds in plaatmateriaal. Het is niet duidelijk of er pleisterwerk of ander verdacht asbestmateriaal aanwezig is achter / op deze valse plafonds, het is aangewezen om bijkomend onderzoek uit te voeren bij werken. Zonder destructieve handeling is het niet mogelijk om na te gaan of er asbesthoudende materialen aanwezig zijn achter de plafond afwerking. Als bij sloop of renovatie blijkt dat er achter deze plafonds nog pleisterwerk of asbest verdachte toepassingen aanwezig zijn, moet dit bemonsterd worden.

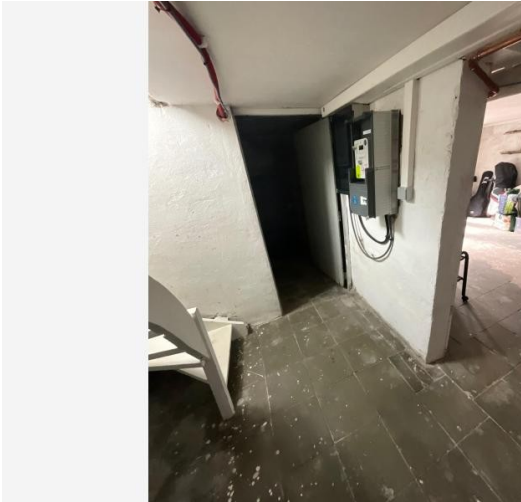
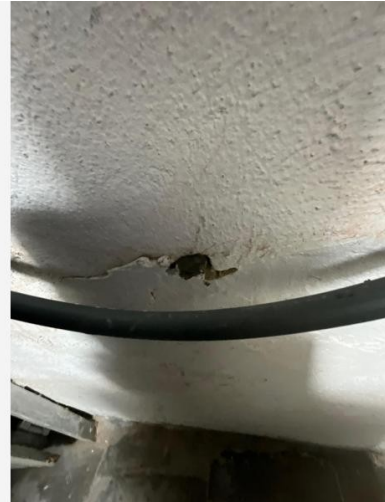
## Fiche 6: Cementering binnentoepassing (met staalname)

Geen asbest

| # | Type | Referentie | Resultaat |
|---|---|---|---|
| 6.1 | Mengmonster | 02 | Geen asbest |

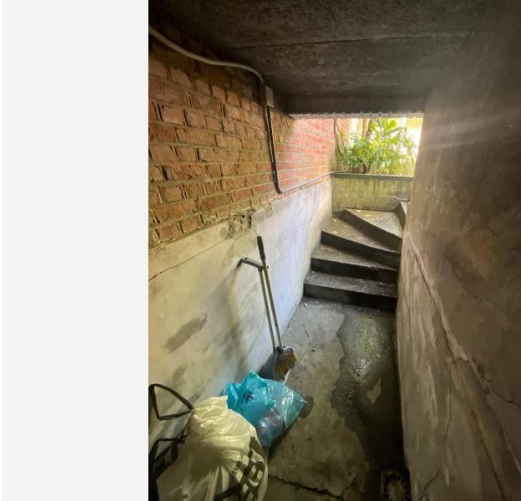
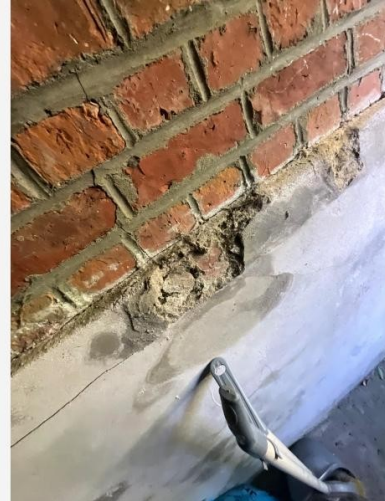
Geen asbest

| # | Type | Referentie | Resultaat |
|---|---|---|---|
| 7.1 | Mengmonster | 06 | Geen asbest |

| Beschrijving | Cementering buiten (met staalname) |

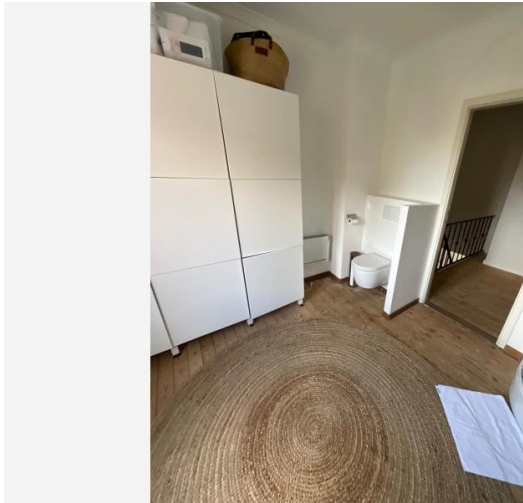
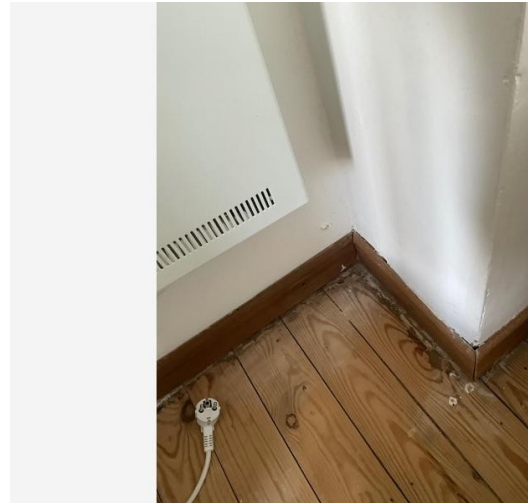
## Fiche 8: Muurpleister

Geen asbest

| # | Type | Referentie | Resultaat |
|---|---|---|---|
| 8.1 | Mengmonster | 01 | Geen asbest |

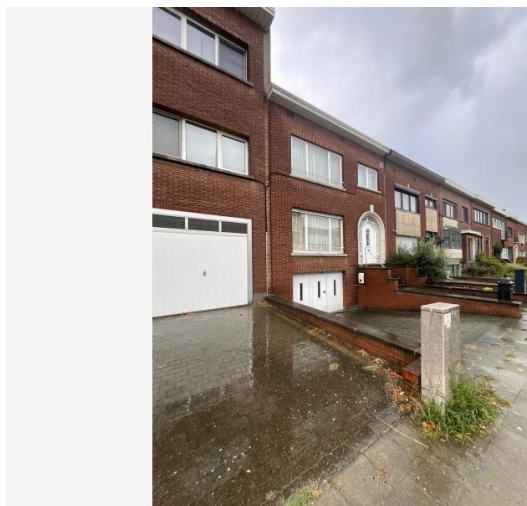
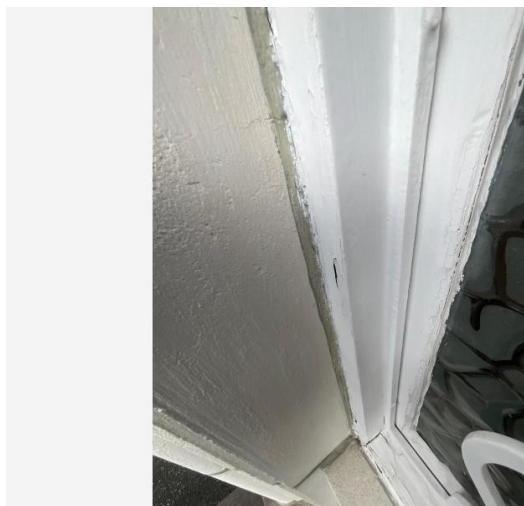
### Fiche 9: Kit niet verdacht (visueel vastgesteld)

| Beschrijving | Notitie | Terug te vinden op plannen |
|---|---|---|
| Fiche 9: Kit niet verdacht (visueel vastgesteld) | De gebruikte siliconen kit is niet asbestverdacht | Plan 1.10: Woning |

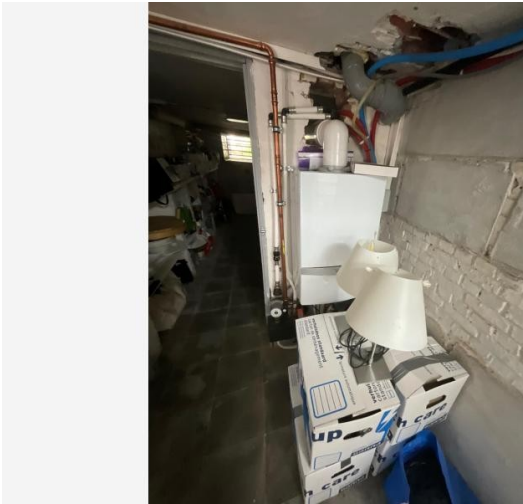
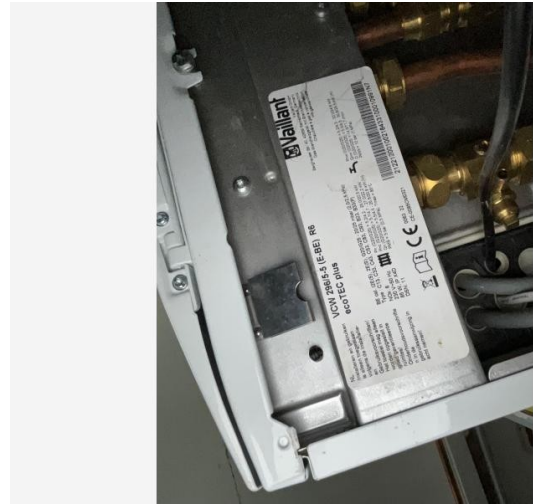
## Fiche 10: CV Ketel niet verdacht

| Beschrijving | Notitie | Terug te vinden op plannen |
|---|---|---|
| Fiche 10: CV Ketel niet verdacht | De CV ketel werd gecontroleerd( bwj ) en is niet asbest verdacht geen risico bouwjaar. | Plan 1.3: Kelder |

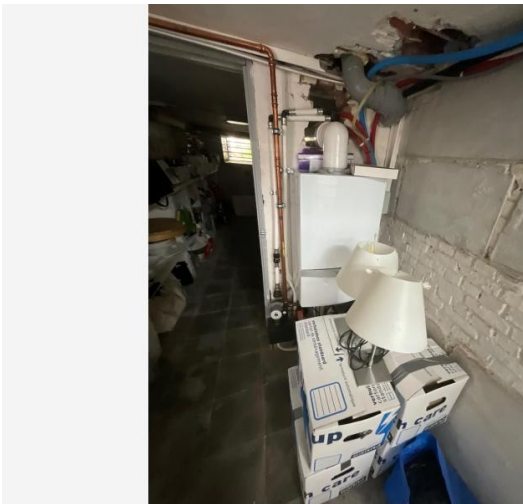
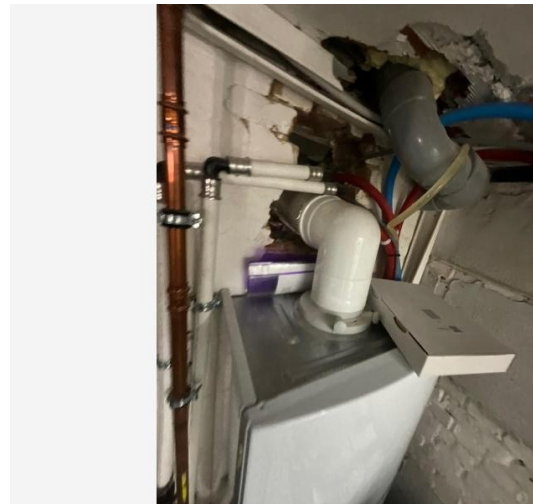
## Fiche 11: Schouwbus niet verdacht.

| Beschrijving | Notitie | Terug te vinden op plannen |
|---|---|---|
| Fiche 11: Schouwbus niet verdacht. | De schouwbus wordt gecontroleerd. deze bestaat uit metaal en bevat geen asbest verdachte materialen. | Plan 1.3: Kelder |

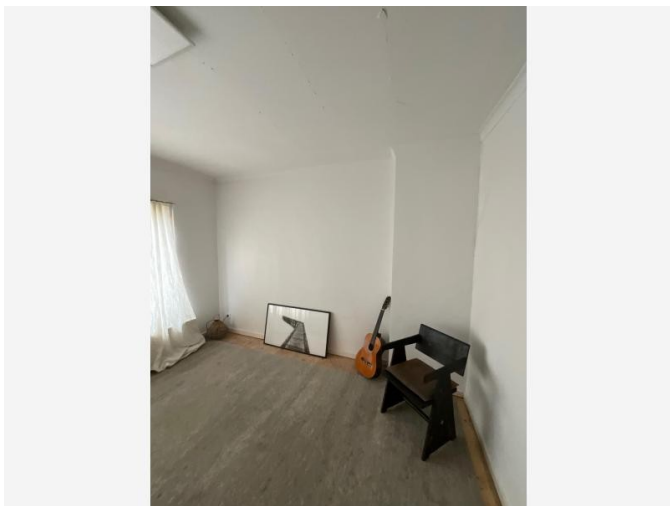
### Fiche 12: onderdak niet waarneembaar

| Beschrijving | Notitie | Terug te vinden op plannen |
|---|---|---|
| Fiche 12: onderdak niet waarneembaar | plat dak met roofing, plafonds afgewerkt met gyproc. | - |
