# Asbestinventarisatetest

Dascottelei 137/101, 2100 Antwerpen

Attestnummer : **20260914-000088.000**

Uitgegeven op : **14.09.2026**

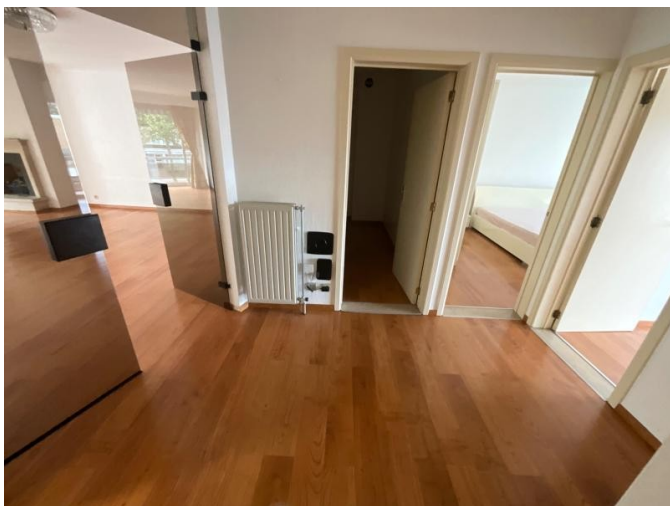
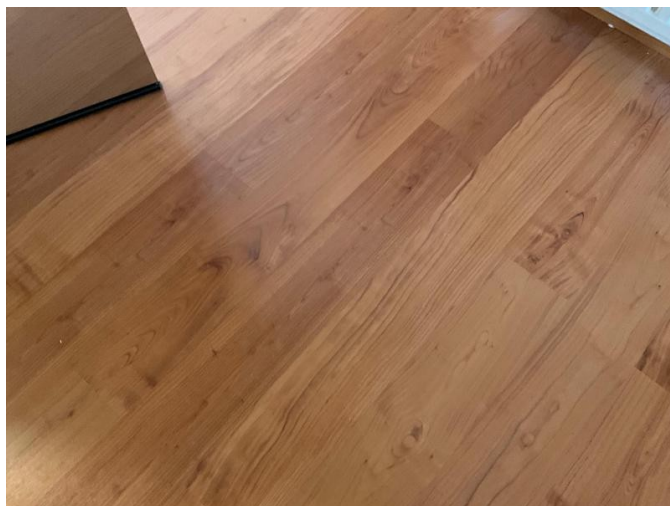
De laminaat vloer is niet asbest verdacht, het is niet gekend wat er zich onder bevindt, bij vloer werken extra controle aangewezen.

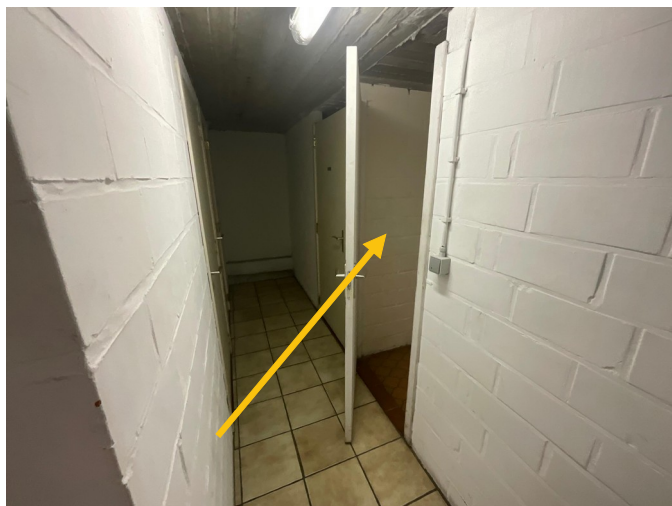
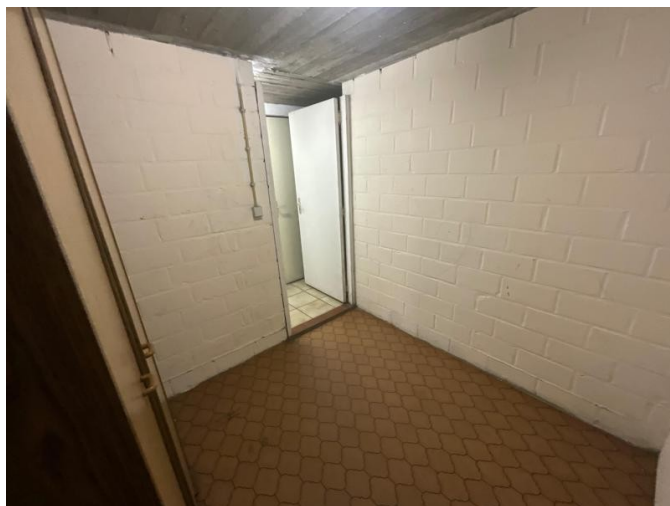
Er werden geen asbestverdachte materialen vastgesteld.

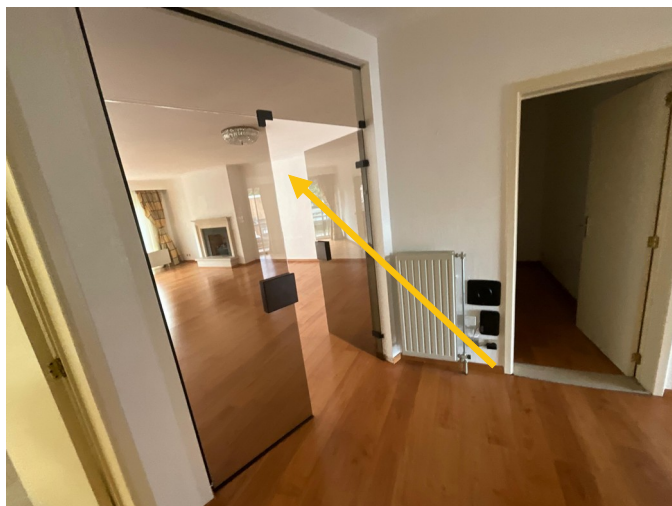
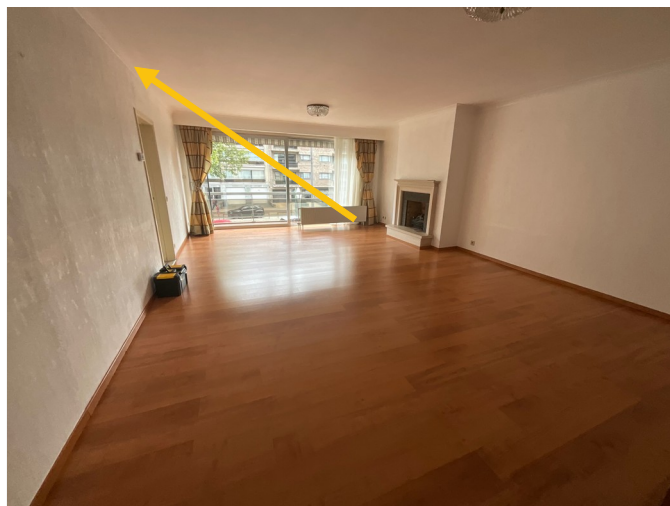
De sierlijst in de living werd gecontroleerd en als niet asbestverdacht materiaal vastgesteld.

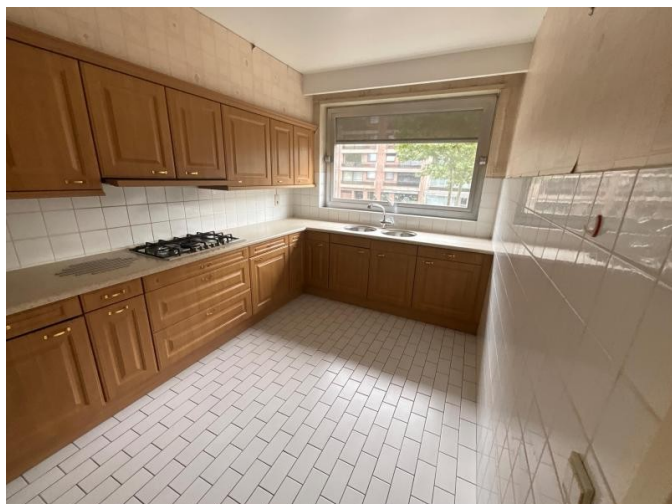
In het inspectieprotocol is een monsternamen van tegellijm verplicht om dit te identificeren als niet-asbesthoudend. Er waren geen facturen ter beschikking die bevestigen dat de tegels na 2001 waren geplaatst. Er waren geen bestaande beschadigingen aan de wandtegels om de lijm voldoende te kunnen inspecteren. Om dit af te toetsen is het aangewezen om bij eventuele renovatiewerken aan de tegels verder onderzoek/staalname te laten uitvoeren ter controle.

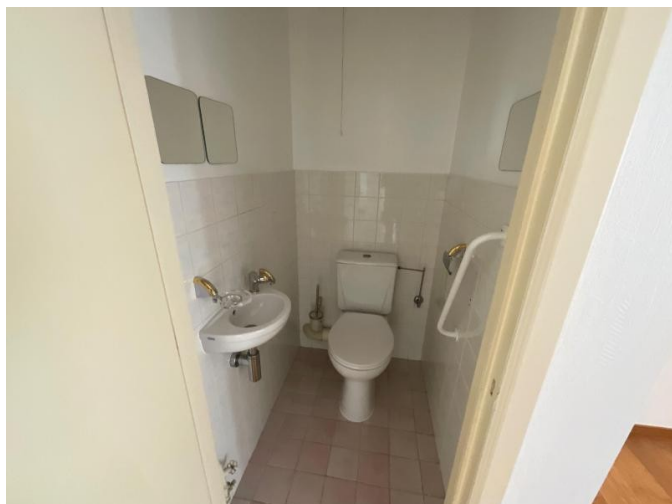
In het inspectieprotocol is een monsternamen van tegellijm verplicht om dit te identificeren als niet-asbesthoudend. Er waren geen facturen ter beschikking die bevestigen dat de tegels na 2001 waren geplaatst. Er waren geen bestaande beschadigingen aan de wandtegels om de lijm voldoende te kunnen inspecteren. Om dit af te toetsen is het aangewezen om bij eventuele renovatiewerken aan de tegels verder onderzoek/staalname te laten uitvoeren ter controle.

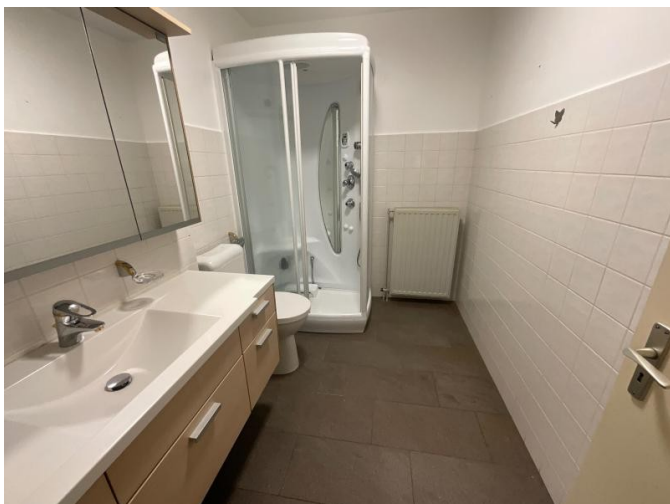
In het inspectieprotocol is een monsternamen van tegellijm verplicht om dit te identificeren als niet-asbesthoudend. Er waren geen facturen ter beschikking die bevestigen dat de tegels na 2001 waren geplaatst. Er waren geen bestaande beschadigingen aan de wandtegels om de lijm voldoende te kunnen inspecteren. Om dit af te toetsen is het aangewezen om bij eventuele renovatiewerken aan de tegels verder onderzoek/staalname te laten uitvoeren ter controle.

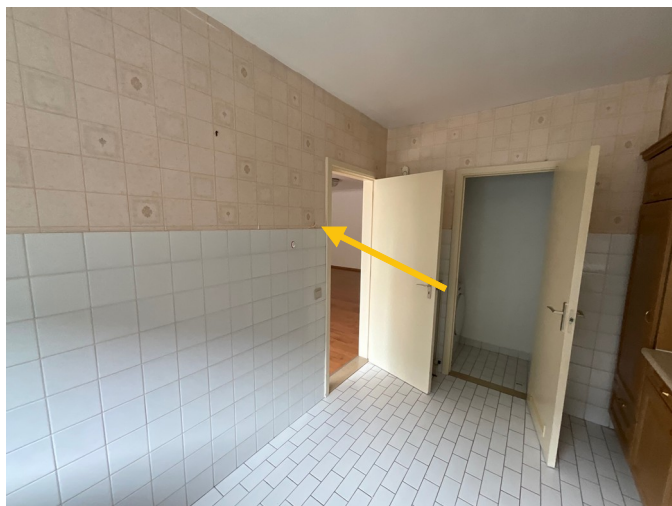
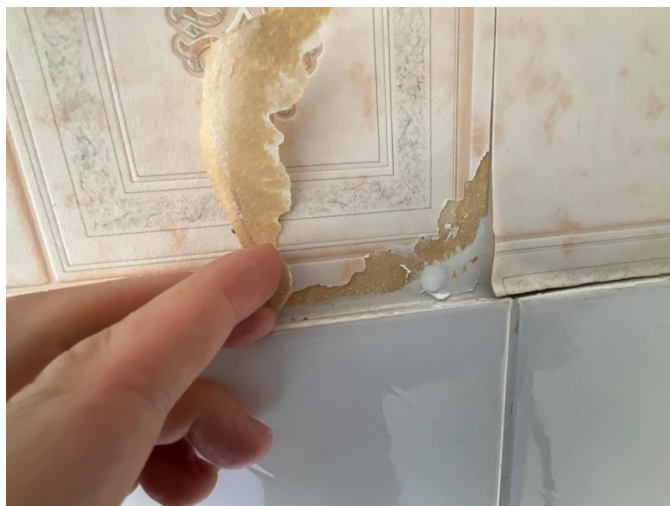
## Fiche 7: Muurpleister

Geen asbest

| # | Type | Referentie | Resultaat |
|---|---|---|---|
| 7.1 | Mengmonster | 1 | Geen asbest |

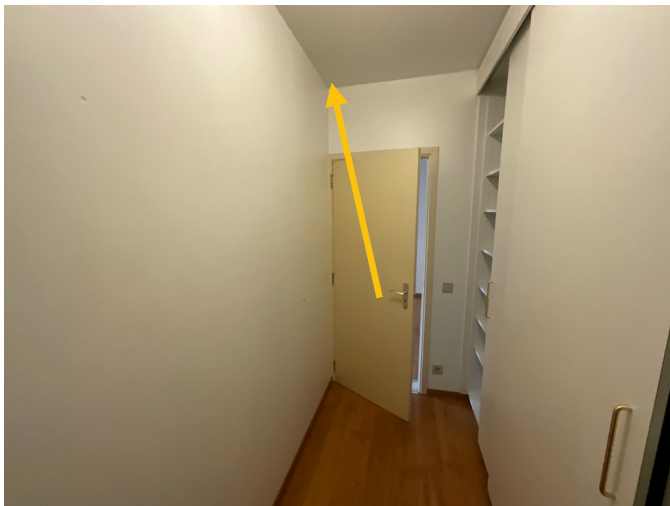
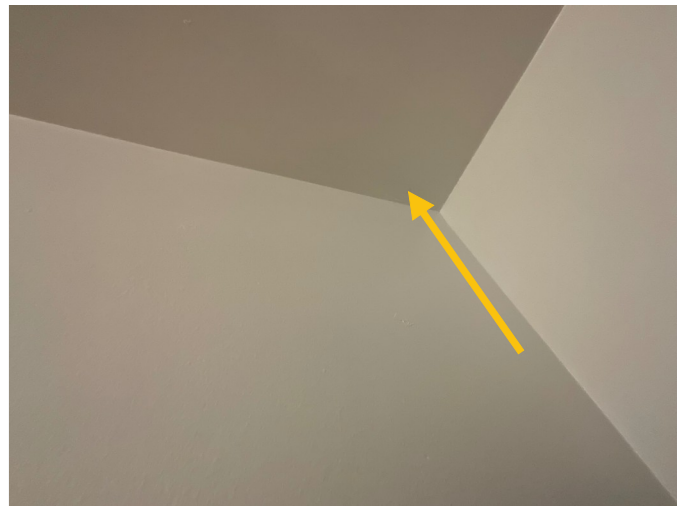
## Fiche 8: Plafondpleister

Geen asbest

| # | Type | Referentie | Resultaat |
|---|---|---|---|
| 8.1 | Mengmonster | 2 | Geen asbest |

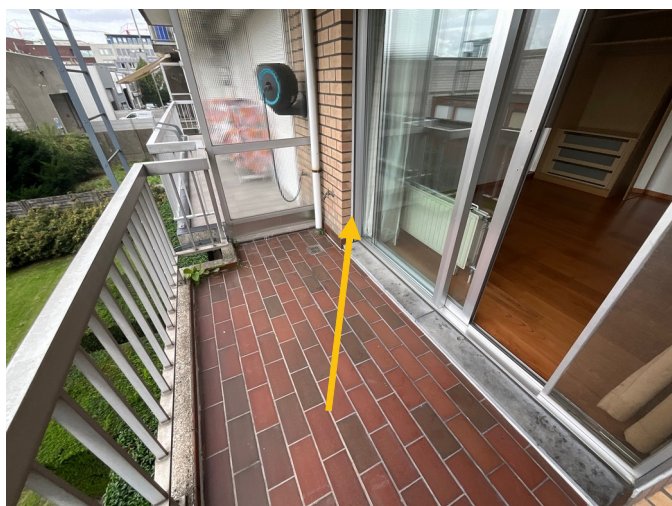
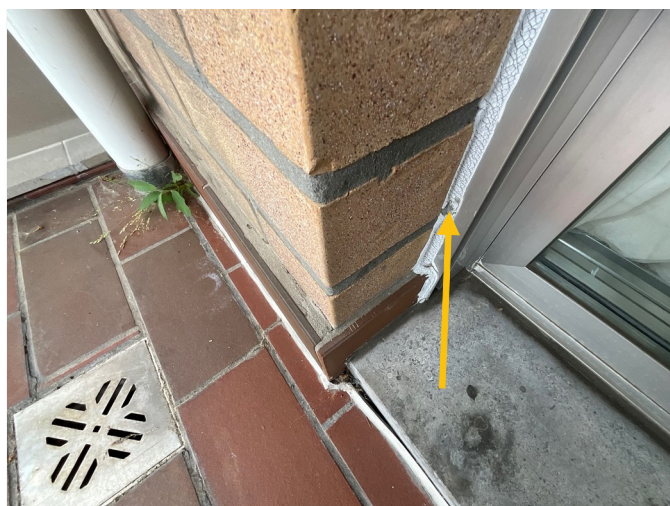
## Fiche 9: Mastiek ramen - muur aluminium ramen

Geen asbest

| # | Type | Referentie | Resultaat |
|---|---|---|---|
| 9.1 | Puntmonster | 3 | Geen asbest |

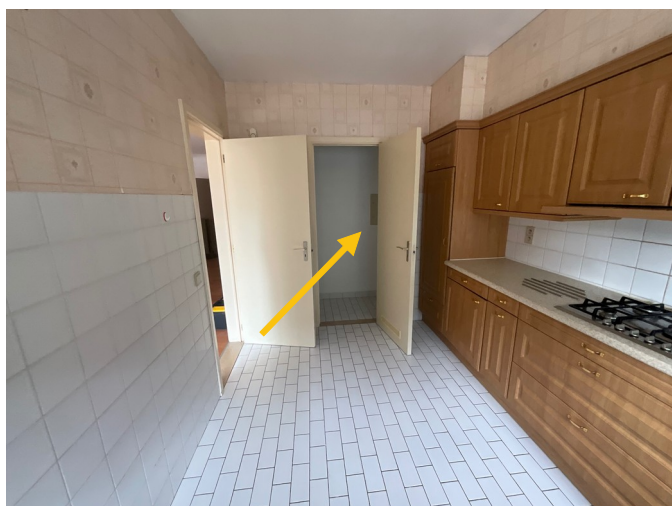
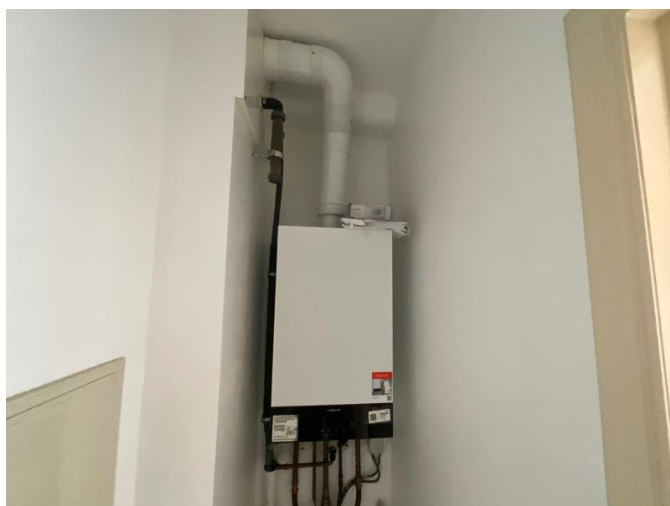
### Fiche 10: CV Ketel niet verdacht

| Beschrijving | Notitie | Terug te vinden op plannen |
|---|---|---|
| Fiche 10: CV Ketel niet verdacht | De CV ketel werd gecontroleerd( bwj ) en is niet asbest verdacht geen risico bouwjaar. | Plan 1.4: Plan dascottelei |

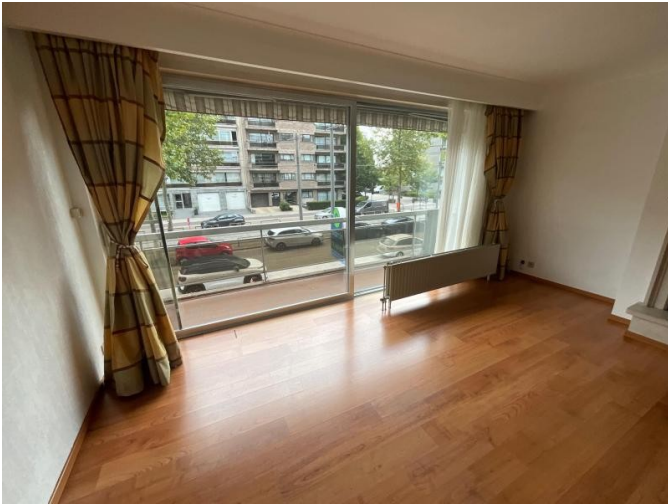
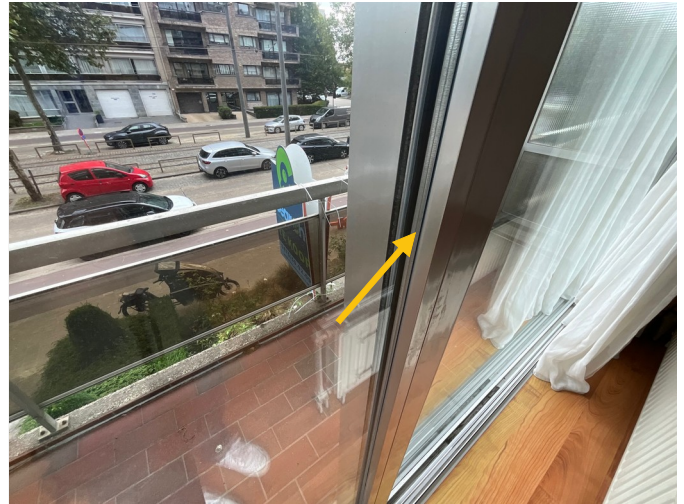
## Fiche 11: Kit ramen - kozijn niet verdacht (visueel vastgesteld)

| Beschrijving | Notitie | Terug te vinden op plannen |
|---|---|---|
| Fiche 11: Kit ramen - kozijn niet verdacht (visueel vastgesteld) | De gebruikte siliconen kit is niet asbestverdacht | Plan 1.4: Plan dascottelei |
