# Asbestinventarisatetest

Tuinwijk-Motje 48, 9930 Lievegem

Attestnummer : 20241127-000093.000

**Niet-asbestveilig**

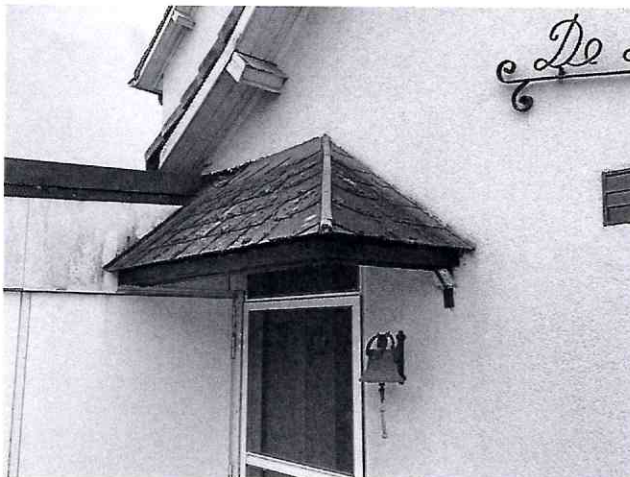
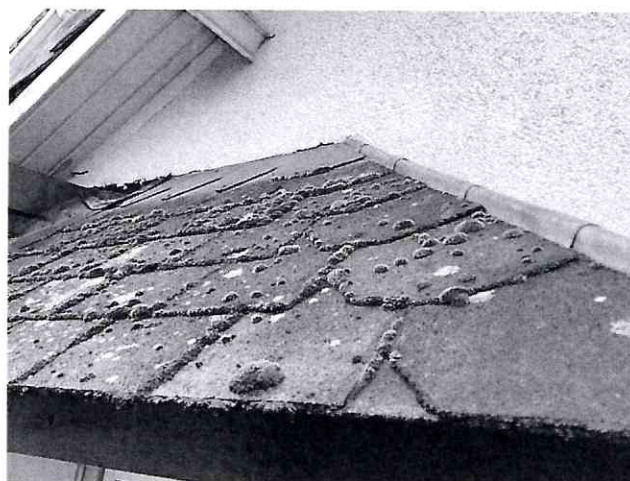
## Fiche 1: Leien boven achterdeur

Het asbestmateriaal valt onder de mijlpaal van 2034.

Verwijderen

| Eindbeoordeling materiaalisico | Laag materiaalisico en/of verlaagde kans op vezelvrijgave |

| Asbestsoort (vezeltype) | Crocidoliet aanwezig |
| Toestand van het materiaal | Licht beschadigd, licht verweerd. Intact calciumsilicaatmateriaal of categorie III 'gebondenheid' |

| Asbestmateriaal | Dak- en gevelbekleding - Lei, shingle |

- Zorg voor een veilig beheer. Vermijd het beschadigen van het asbestmateriaal. Controleer de toestand jaarlijks op wijzigingen.

- Eenvoudige handelingen: mag via doe-het-zelf of door werknemer(s) met opleidingsattest eenvoudige handelingen  
De eigenaars mogen dit zelf verwijderen zonder het materiaal te beschadigen of te breken en mits de nodige voorzorgsmaatregelen.

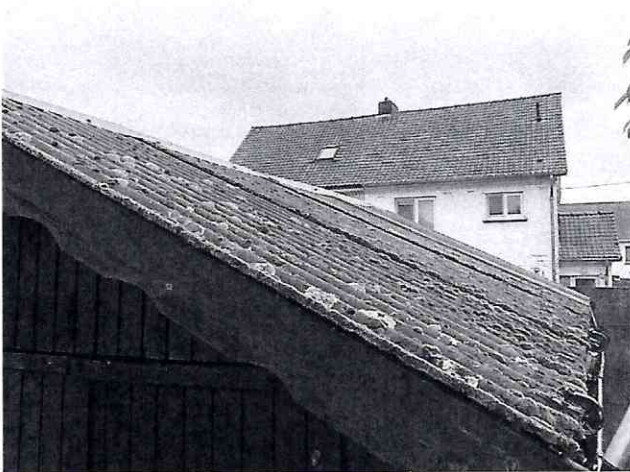
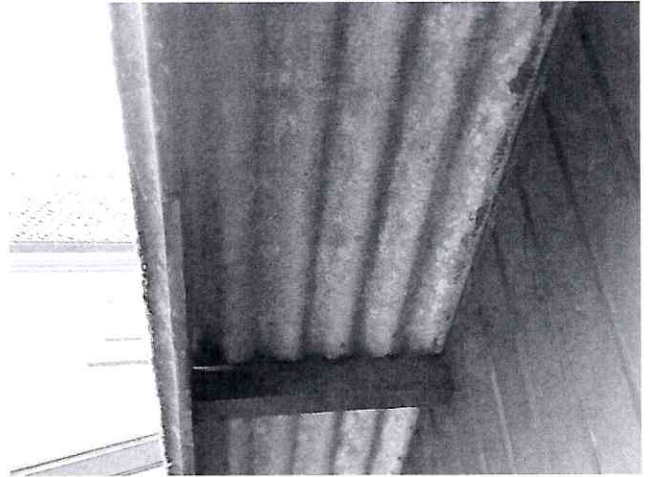
## Fiche 2: Schuin dak tuinhuis vrijstaand

Het asbestmateriaal valt onder de mijlpaal van 2034.

Verwijderen

| Eindbeoordeling materiaalrisico | Verhoogd materiaalrisico en/of verhoogde kans op vezelvrijgave |

| Asbestsoort (vezeltype) | Crocidoliet aanwezig |
| Toestand van het materiaal | Matig beschadigd, matig verweerd |

| Asbestmateriaal | Dak- en gevelbekleding - Golfplaat |

- Zorg voor een veilig beheer. Vermijd het beschadigen van het asbestmateriaal. Controleer de toestand jaarlijks op wijzigingen.

- Eenvoudige handelingen: mag via doe-het-zelf of door werknemer(s) met opleidingsattest eenvoudige handelingen  
De eigenaars mogen dit zelf verwijderen zonder het materiaal te beschadigen of te breken en mits de nodige voorzorgsmaatregelen.

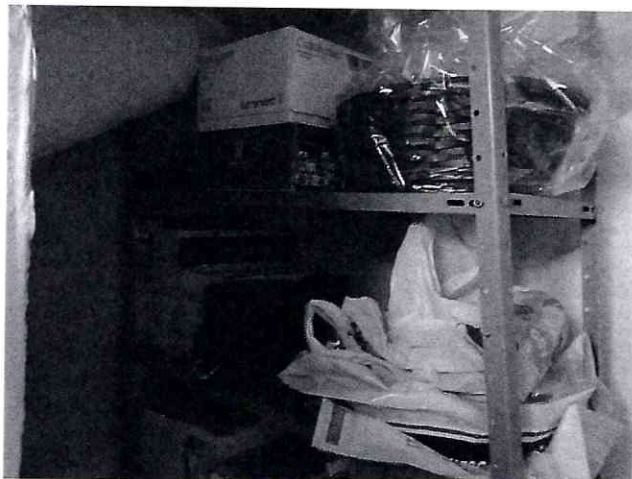
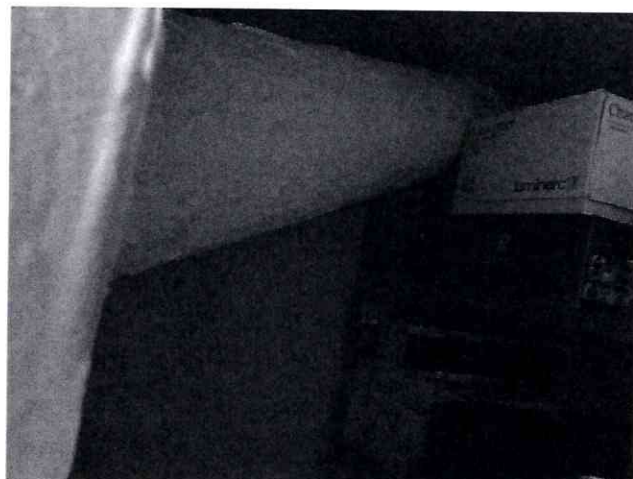
## Fiche 3: Buis in kelder

Het asbestmateriaal valt onder de mijlpaal van 2040.

Zorgvuldig beheren

| Eindbeoordeling materiaalrisico | Laag materiaalrisico en/of verlaagde kans op vezelvrijgave |

| Asbestsoort (vezeltype) | Crocidoliet aanwezig |
| Toestand van het materiaal | Onbeschadigd, niet verweerd |

| Asbestmateriaal | Buis, koker, leiding, pijp, doorvoer |

- Zorg voor een veilig beheer. Vermijd het beschadigen van het asbestmateriaal. Controleer de toestand jaarlijks op wijzigingen.

- Eenvoudige handelingen: mag via doe-het-zelf of door werknemer(s) met opleidingsattest eenvoudige handelingen  
De eigenaars laten dit best verwijderen door een persoon die de jaarlijkse 8 uren opleiding heeft gevolgd ivm de toets eenvoudige handelingen.

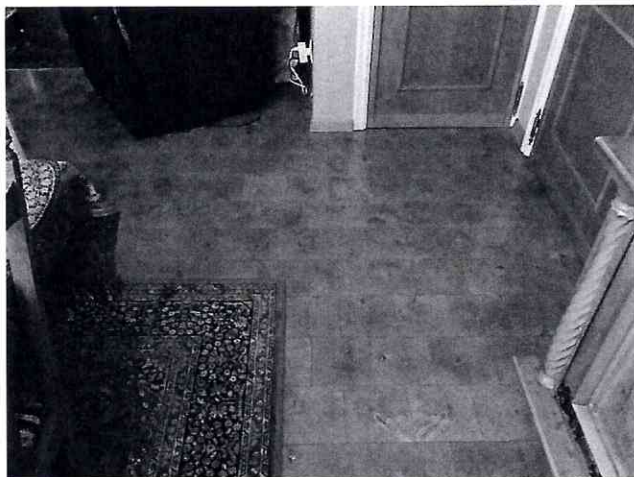
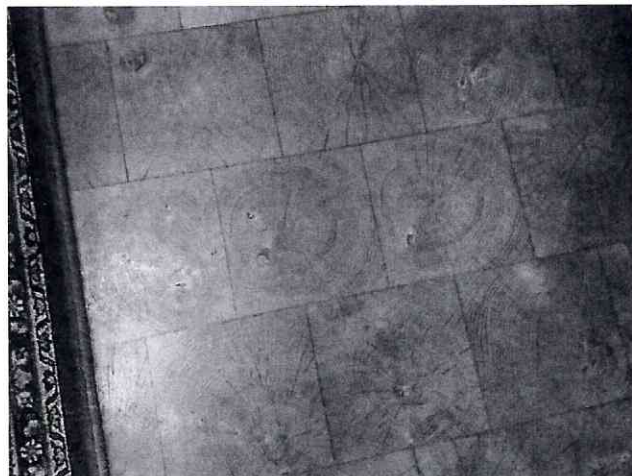
## Fiche 4: Vloertegels living

Het asbestmateriaal valt onder de mijlpaal van 2040.

Zorgvuldig beheren

| Eindbeoordeling materiaalrisico | Zeer laag materiaalrisico en/of zeer lage kans op vezelvrijgave |

| Asbestsoort (vezeltype) | Alleen chrysotiel |
| Toestand van het materiaal | Onbeschadigd, niet verweerd |

| Asbestmateriaal | Prefab - afwerking - Tegel |

- Zorg voor een veilig beheer. Vermijd het beschadigen van het asbestmateriaal. Controleer de toestand jaarlijks op wijzigingen.

- Hermetische zone (erkend asbestverwijderaar)  
De eigenaars moeten dit laten verwijderen door een erkend asbestverwijderaar die tevens gebruik maakt van een Hermetische.

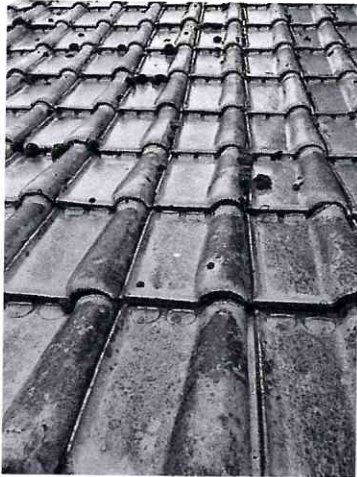
## Fiche 6: Schuin dak woning

Bij het opheffen van een dakpan was geen onderdak te zien uiteraard kunnen er op andere plaatsen wel nog verdachte materialen aanwezig zijn.

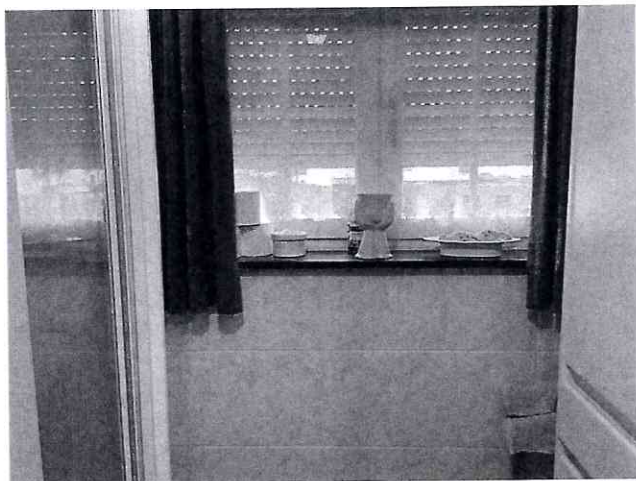
## Fiche 7: Valse muren

Sommige muren zijn valse muren of betegeld waardoor ik niet weet wat hierachter zit. Hierdoor is er een kans dat er eventueel verdachte materialen zit.

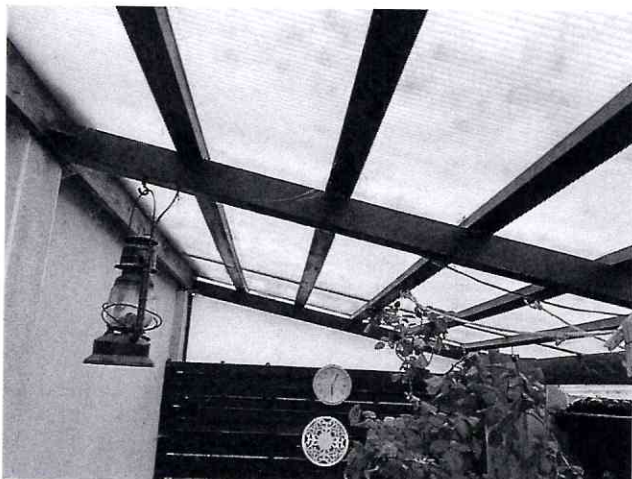
## Fiche 8: Afdak woning

De afdak van de woning bestaat uit polycarbonaat platen.

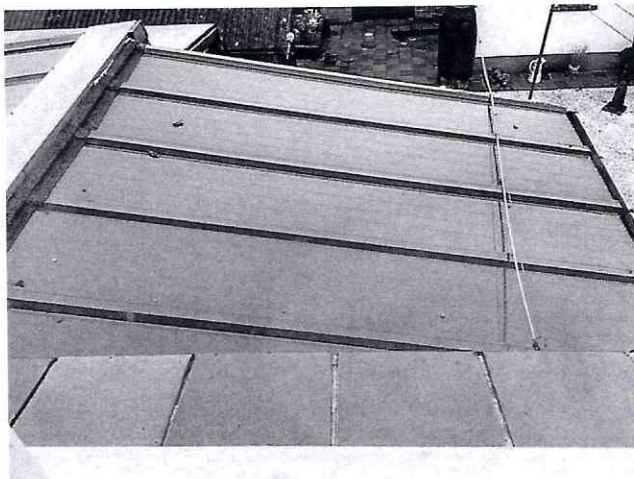
## Fiche 9: Schuin dak garage en veranda

Deze bestaat uit ijzeren platen.

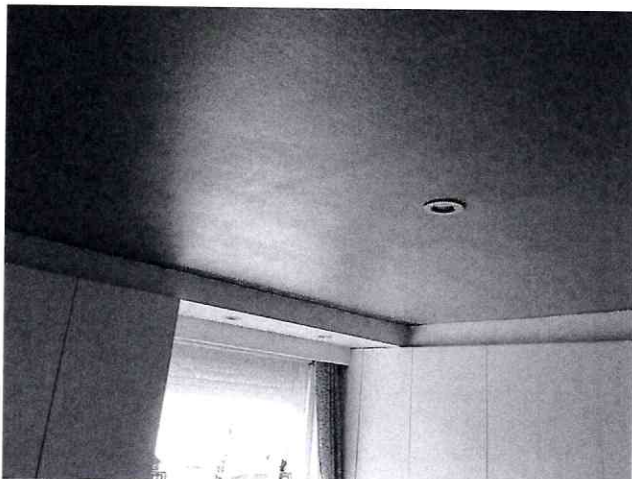
## Fiche 10: Valse plafonds

Sommige plafonds zijn valse plafonds waardoor ik niet weet wat hierachter zit. Hier kunnen eventueel verdachte materialen achter zitten.

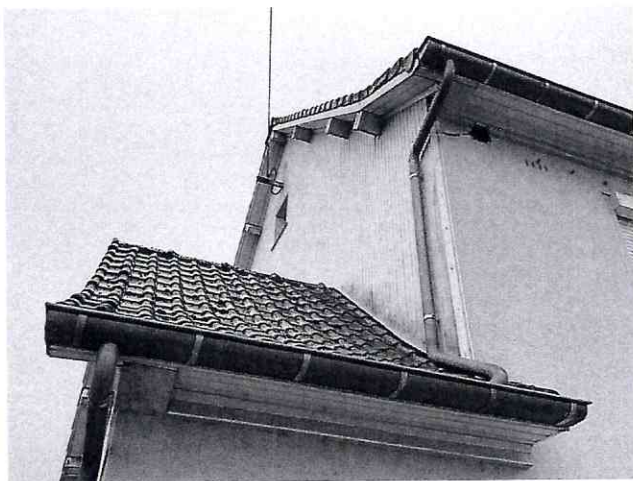
## Fiche 11: Zijkant dak

Er is een zijkant van de woning afgewerkt met houten latten waardoor ik niet weet wat hierachter zit. Hier kunnen eventueel verdachte materialen achter zitten.

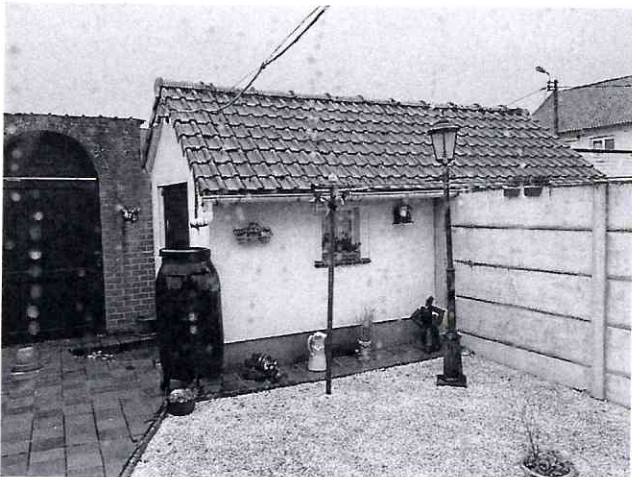
# Fiche 12: Schuin dak tuinhuis

Bij het opheffen van een dakpan zag ik geen onderdak. Uiteraard kan er op andere plaatsen wel verdachte materialen zijn.

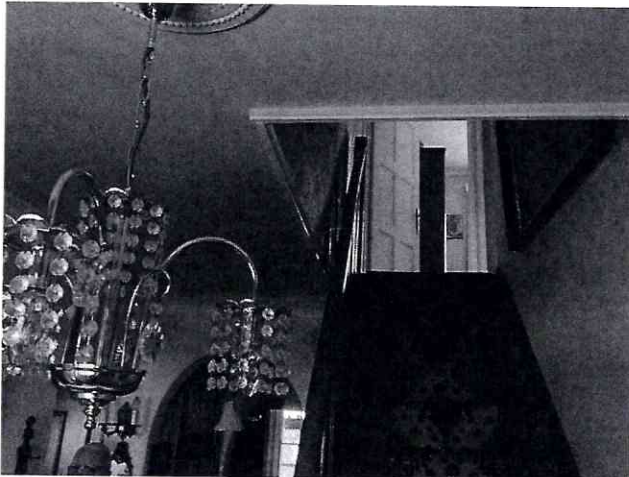
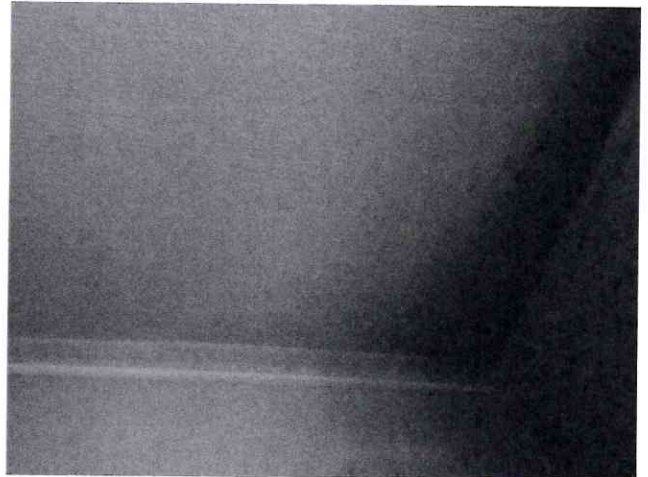
## Fiche 13: Pleisterwerk plafonds

Geen asbest

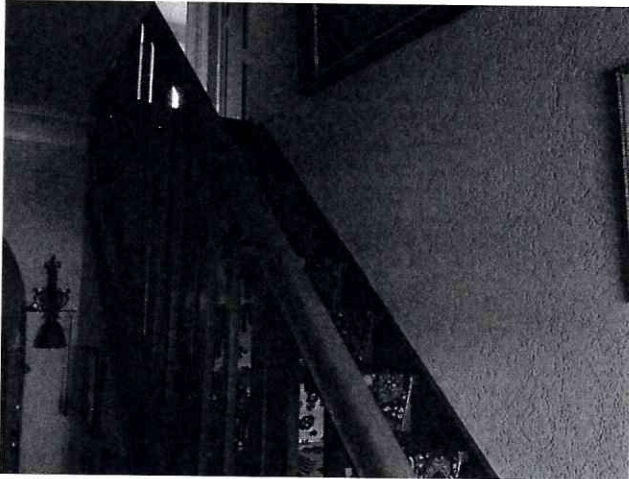
## Fiche 14: Pleisterwerk muren

Geen asbest

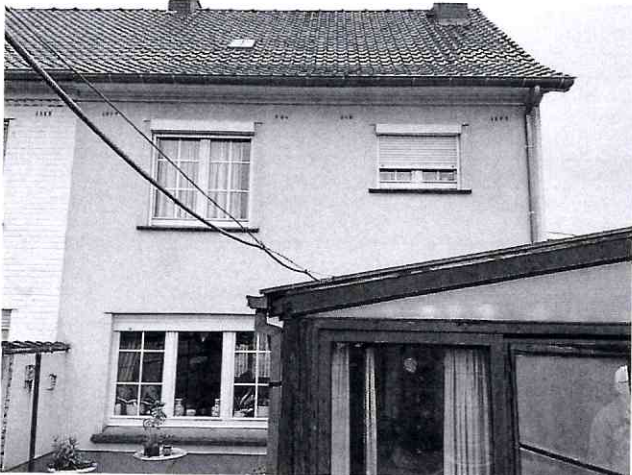
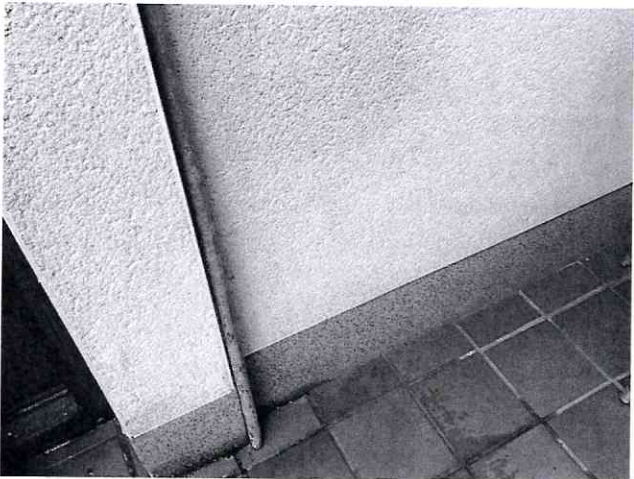
# Fiche 15: Crepi op buitenmuren

Geen asbest
