# Asbestinventarisatetest

31034C0143/02Z005 - garage met nr. 15 0143/02Z5P0017

Attestnummer : **20250818-000270.000**

Uitgegeven op : **18.08.2025**

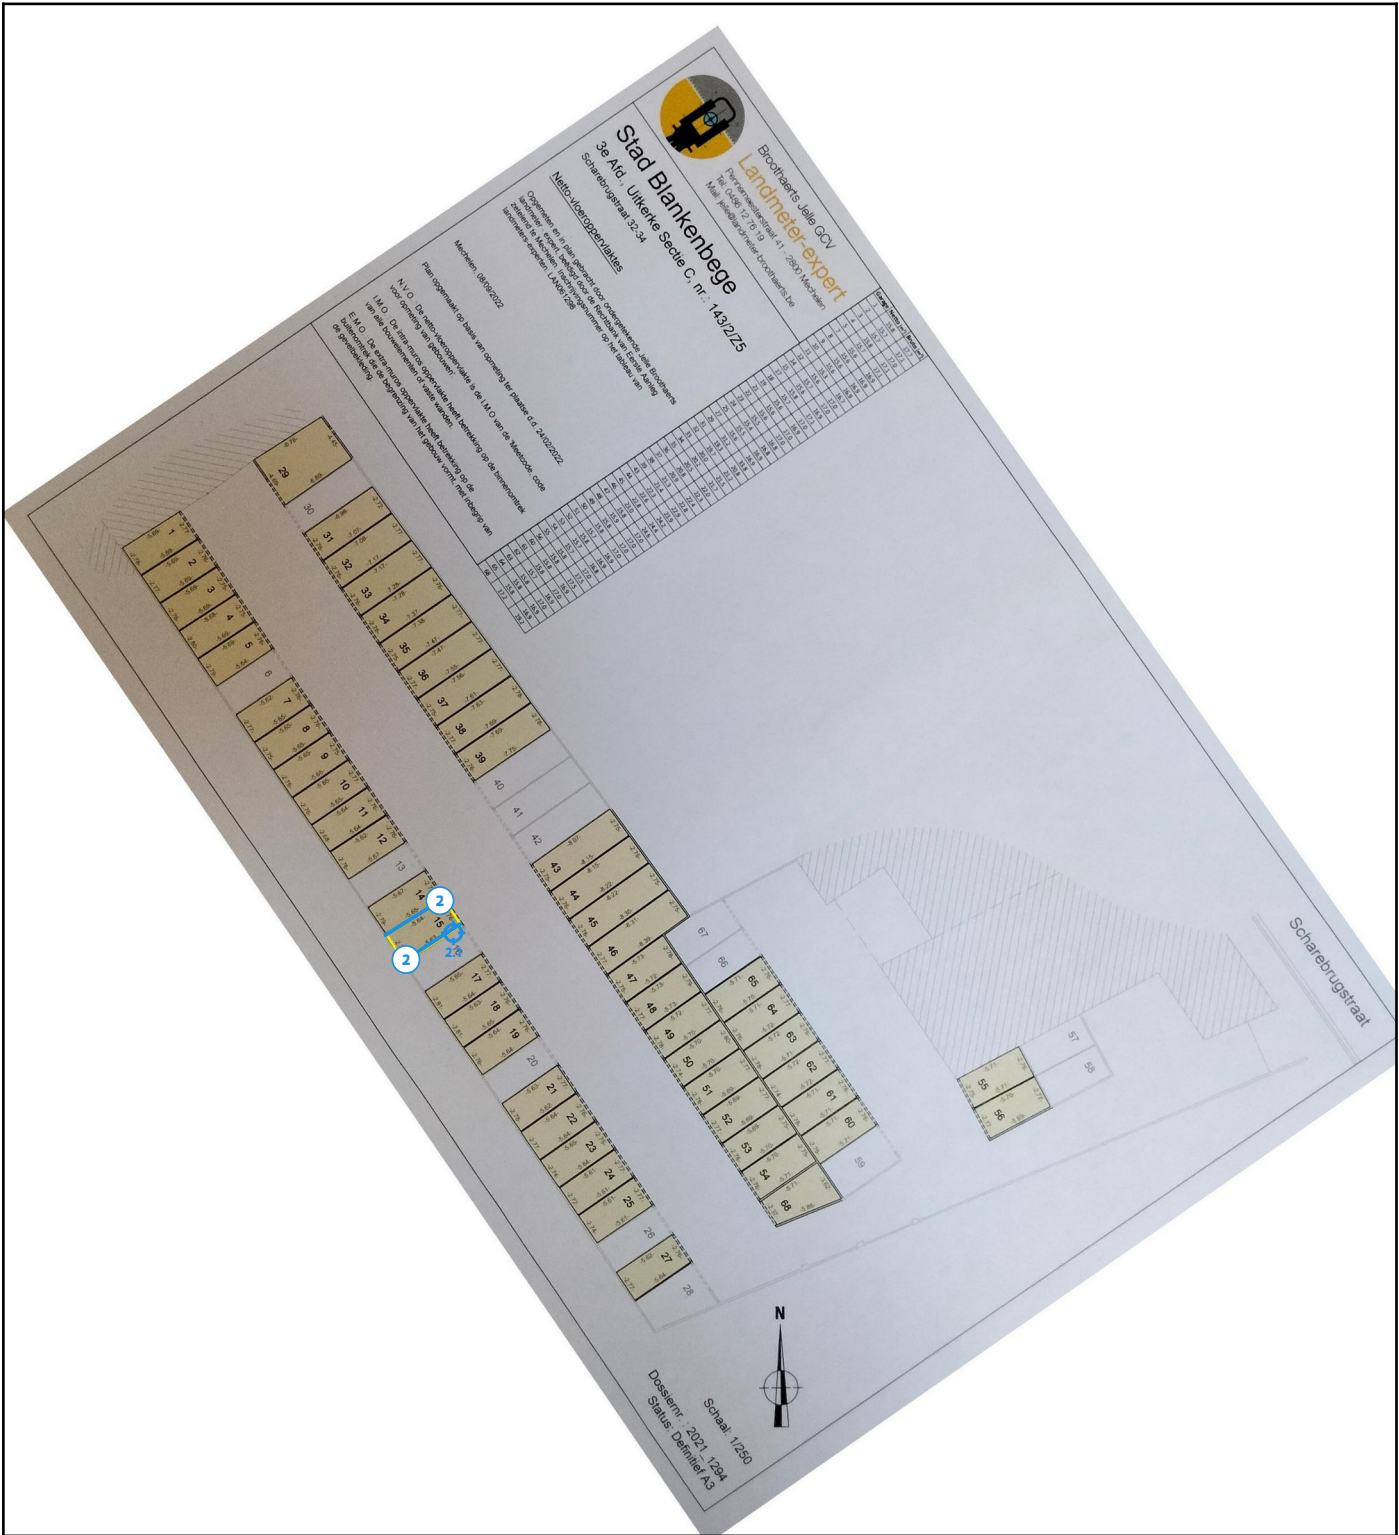
# Plan 1.1: garage 15 situering plan

| Beschrijving | Type | Actie |
|---|---|---|
| 2. waterkering garagemuren | Geen asbest | - |

| 2.1 Code: bitumen waterkering garage nr.15 | Puntmonster | - |

| Beschrijving | Type | Actie |
|---|---|---|
| 1. opbouw garagebox | Advies | - |

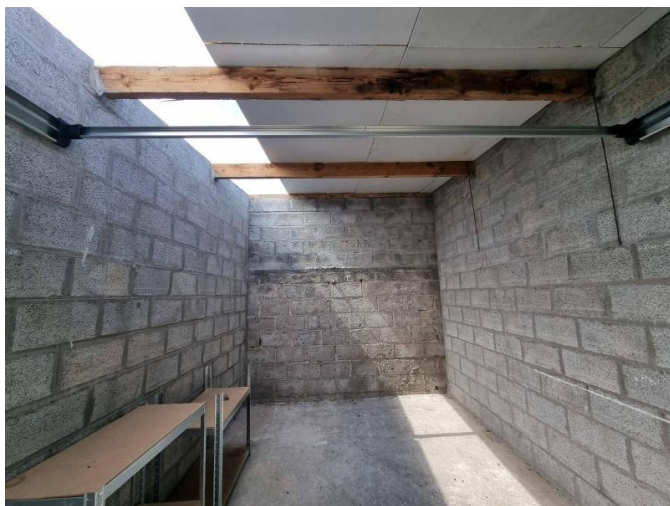
Vrije foto

De waarneembare delen van de muren en vloer zijn in beton, het dak in sandwichpanelen en de garagepoort een recente sectionaalpoort in metaal. Geen van de waarneembare materialen zijn asbestverdacht. Eventueel andere achter/onderliggende materialen kunnen via aanvullend onderzoek verder nagekeken worden.

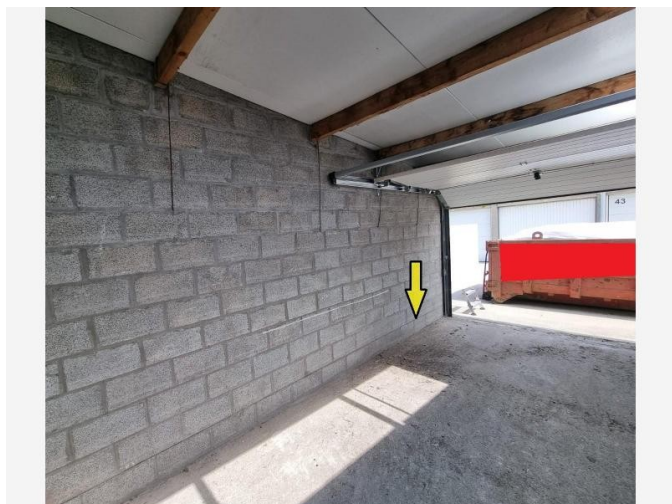
Overzichtsfoto

## Fiche 2: waterkering garagemuren

Geen asbest

| Opmerking | Het betreft de bitumen laag die op de onderste waarneembare rij betonstenen werd aangebracht. Omdat bitumen als asbestverdacht moeten beschouwd worden, werd er een monster van genomen. |
