# Asbestinventarisatetest

Halewijnstraat 1, 2860 Sint-Katelijne-Waver

Attestnummer : 20260310-000261.000

Uitgegeven op : 10.03.2026

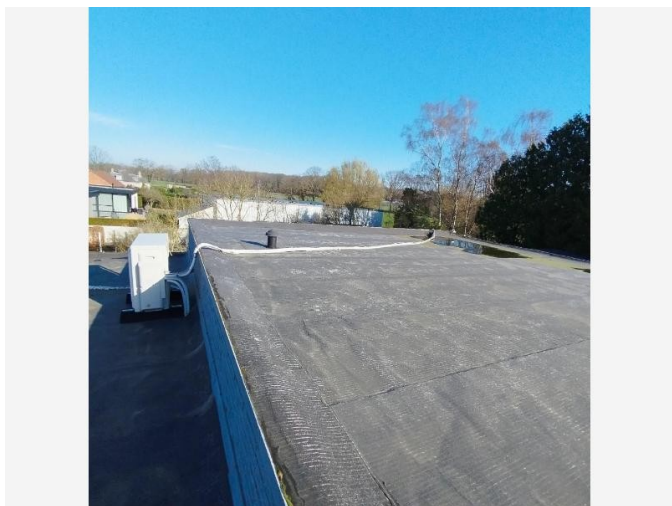
**Reden:** Het onderzoek kan niet uitgevoerd worden binnen de bepalingen van de Welzijnswet

**Uitleg van de asbestdeskundige:** Aanwezigheid onderdak kon niet vastgesteld worden: beton aan de binnenkant, het is niet duidelijk of daarboven nog een soort plaat ligt of niet. Dit kan bij werken gecontroleerd worden.

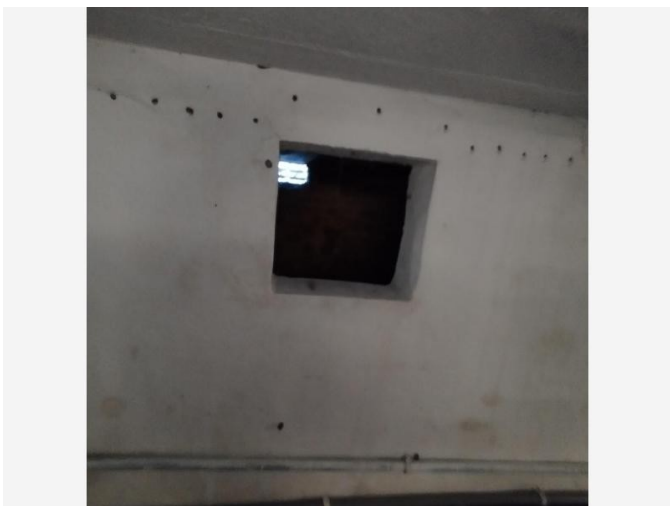
**Reden:** Hoogte minder dan 1,5 meter

**Uitleg van de asbestdeskundige:** Ruimtes met een hoogte lager dan 1,5 meter hoeven in het kader van een asbestattest voor verkoop of schenking niet onderzocht te worden.

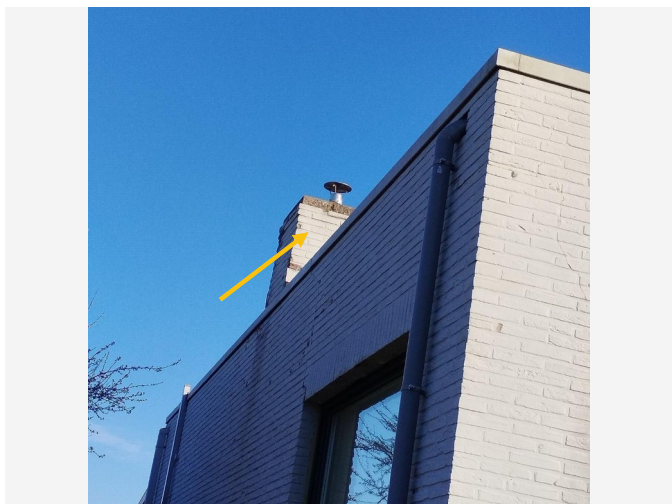
**Reden:** Het te onderzoeken materiaal situeert zich hoger dan 3,50 m te rekenen vanaf een veilige ondergrond

**Uitleg van de asbestdeskundige:** Het was niet mogelijk om de volledige schouw te onderzoeken. Bij werken kan er nagekeken worden of er in de schouw verdachte materialen zitten.

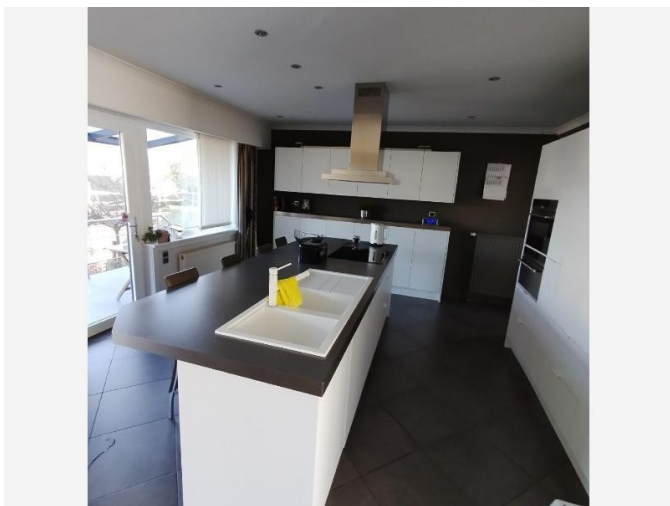
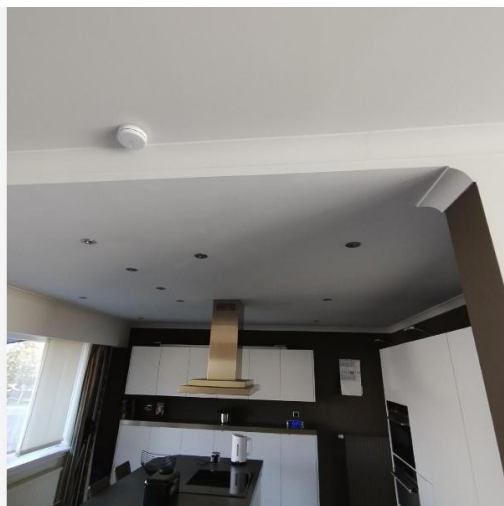
Enkele plafonds zijn afgewerkt met valse plafonds in plaatmateriaal. Het is niet duidelijk of er pleisterwerk of ander verdacht asbestmateriaal aanwezig is achter / op deze valse plafonds, het is aangewezen om bijkomend onderzoek uit te voeren bij werken. Het plafond bestaat uit hout. Zonder destructieve handeling is het niet mogelijk om na te gaan of er asbesthoudende materialen aanwezig zijn achter de plafond afwerking. Als bij sloop of renovatie blijkt dat er achter deze plafonds nog pleisterwerk of asbest verdachte toepassingen aanwezig zijn, moet dit bemonsterd worden.

Basis voor advies	De asbestdeskundige beoordeelt het materiaal als niet-asbestverdacht.
-------------------	---

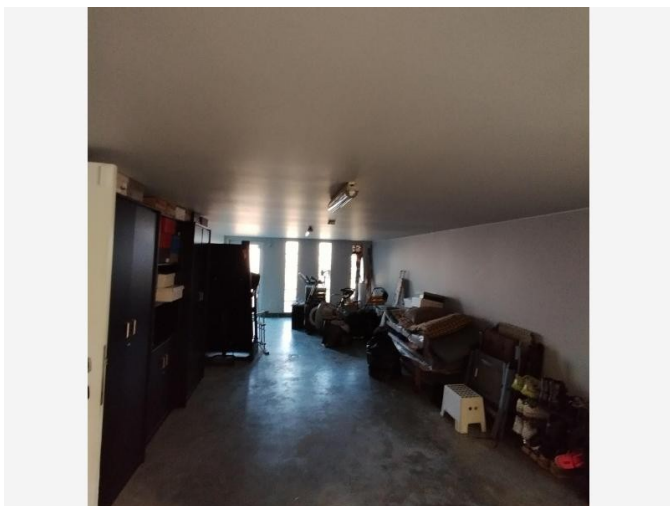
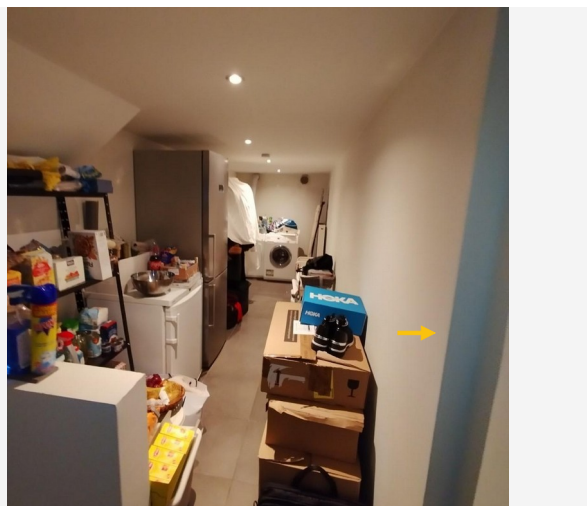
Enkele binnenwanden zijn afgewerkt met valse wanden. Het is niet duidelijk of er pleisterwerk of asbest toepassingen aanwezig zijn achter/op deze valse wanden, het is aangewezen om bijkomend onderzoek uit te voeren bij werken.

Zonder destructieve handeling is het niet mogelijk om na te gaan of er asbesthoudende materialen aanwezig zijn achter de wand afwerking. Als bij sloop of renovatie blijkt dat er achter deze wanden nog pleisterwerk of asbest verdachte toepassingen aanwezig zijn, moet dit bemonsterd worden.

Basis voor advies	De asbestdeskundige beoordeelt het materiaal als niet-asbestverdacht.
-------------------	---

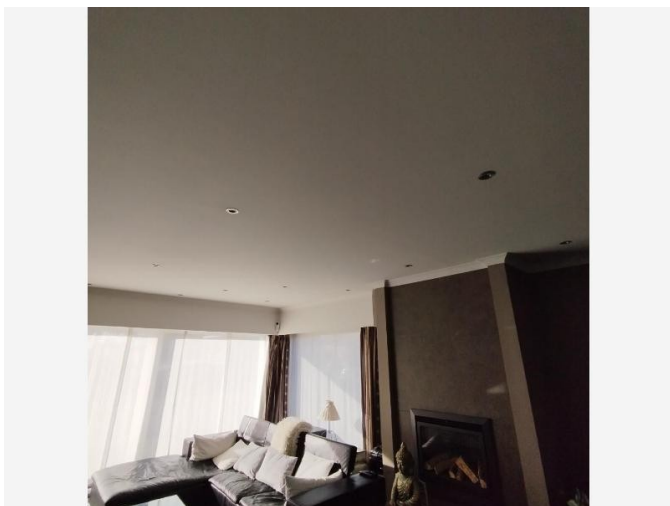
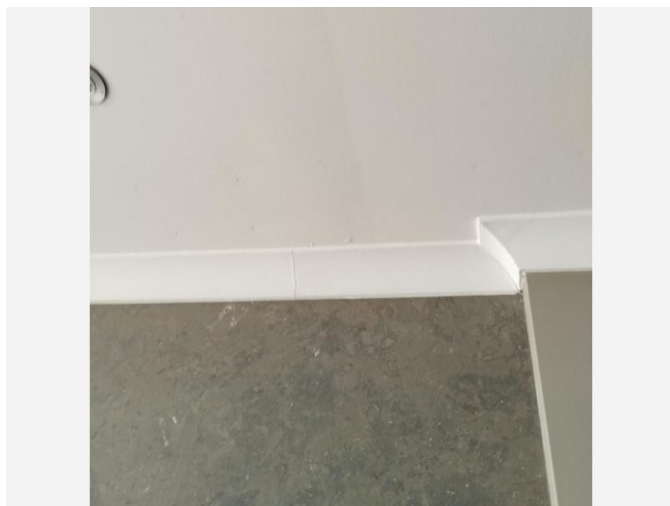
prefab lijsten, niet verdacht.

<b>Basis voor advies</b>	De asbestdeskundige beoordeelt het materiaal als niet-asbestverdacht.
--------------------------	---

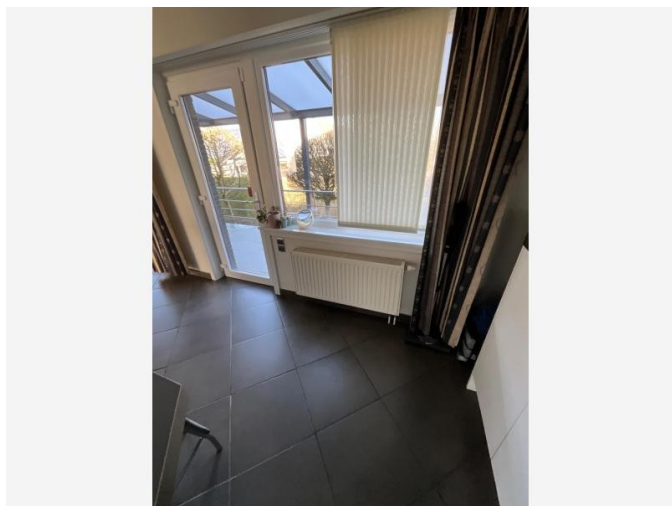
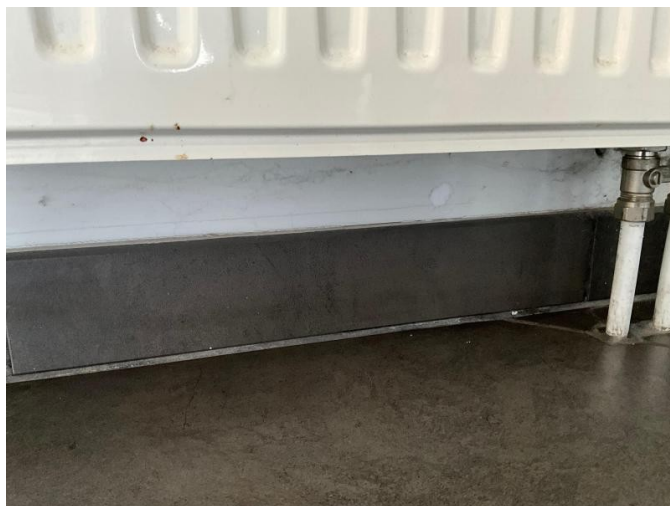
## Fiche 7: Muurpleister

### Conclusie

Geen asbest

#	Type	Referentie	Resultaat
7.1	Mengmonster	plm	Geen asbest

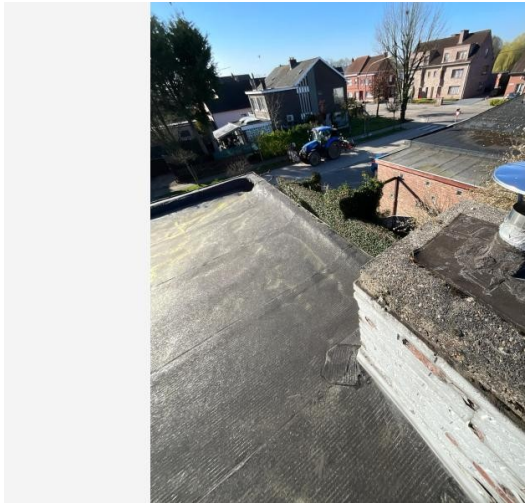
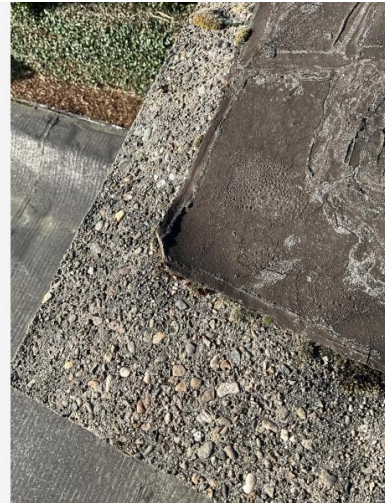
## Fiche 8: Roofing schouw (met staalname)

Geen asbest

#	Type	Referentie	Resultaat
8.1	Puntmonster	Roofing	Geen asbest

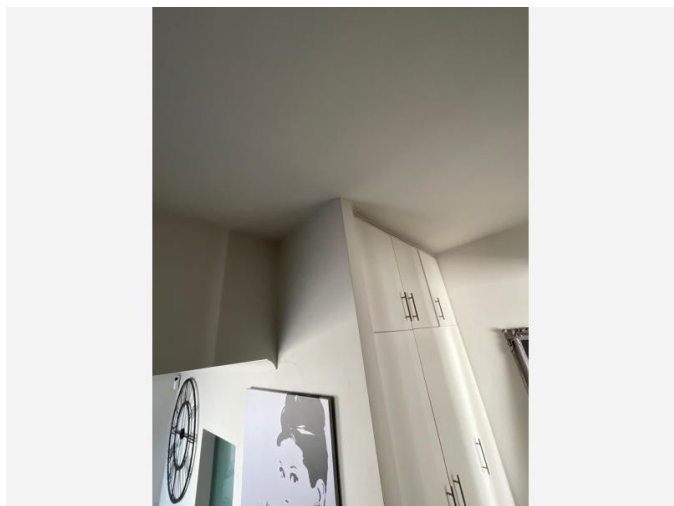
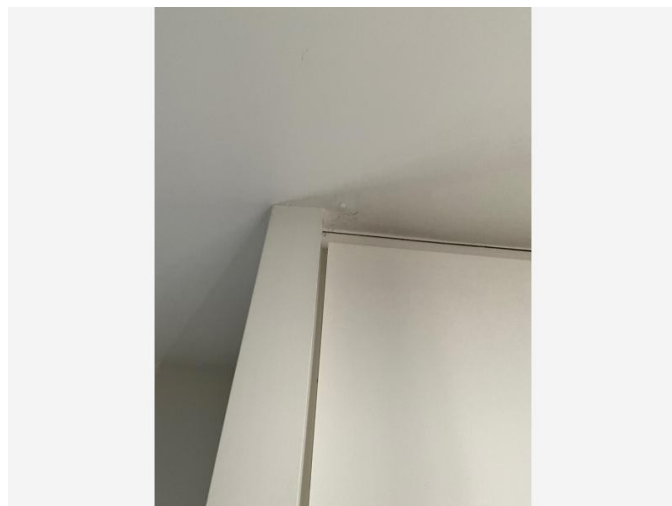
Geen asbest

#	Type	Referentie	Resultaat
9.1	Mengmonster	plpl	Geen asbest

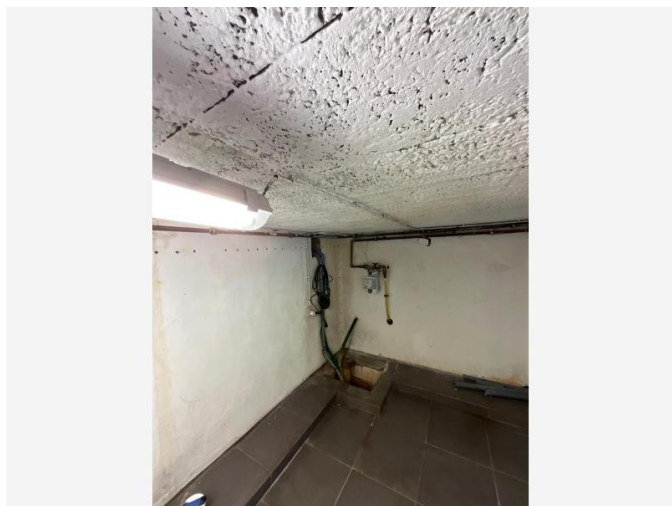
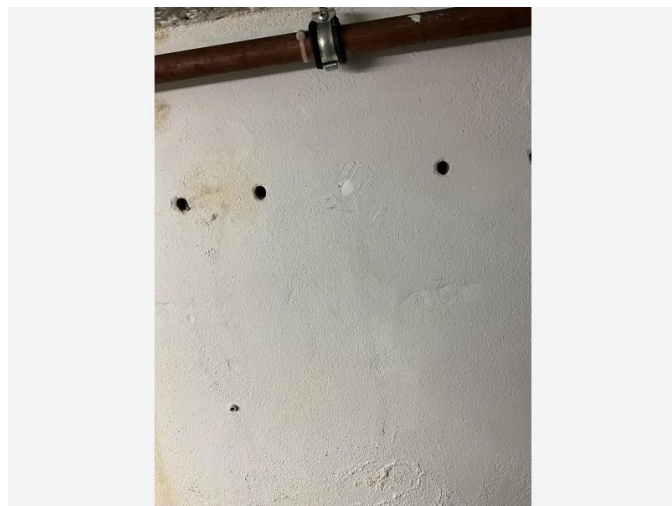
Geen asbest

#	Type	Referentie	Resultaat
10.1	Mengmonster	Cementering binnen	Geen asbest

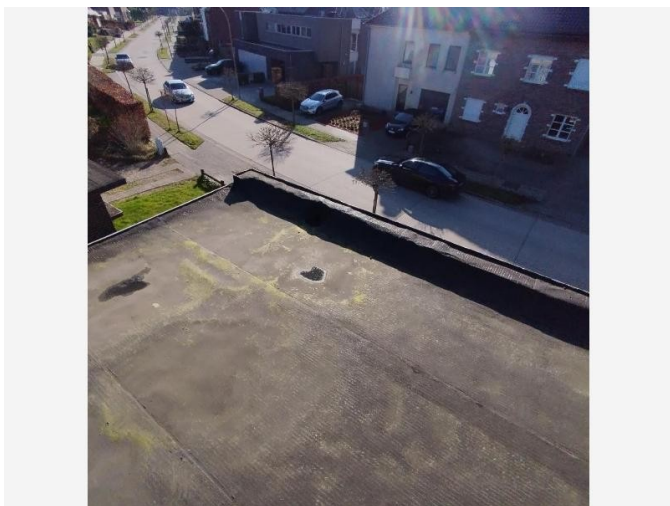
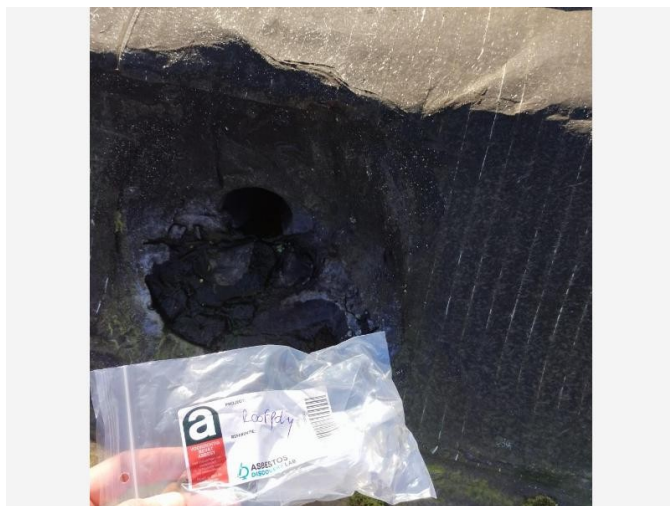
Geen asbest

#	Type	Referentie	Resultaat
11.1	Puntmonster	Roofing polyester	Geen asbest

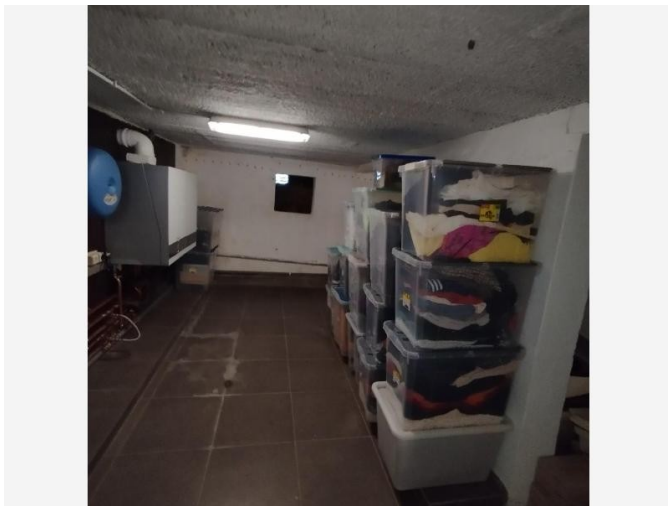
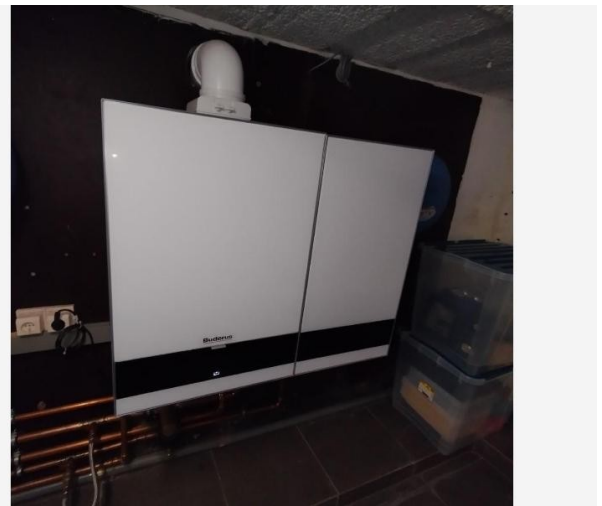
## Fiche 12: HVAC Buderus kelder 2020

Beschrijving	Notitie	Terug te vinden op plannen
Fiche 12: HVAC Buderus kelder 2020	Bouwjaar niet verdacht. 2020	Plan 1.1: Kelder
Fiche 13: Advies Afdichtingsmateriaal (kit,..)	Alle katten niet veracht.	Plan 1.2: Gelijkvloers
