# Asbestinventarisatetest

Molenstraat 13, 2861 Sint-Katelijne-Waver

Attestnummer : **20260812-000292.000**

Uitgegeven op : **12.08.2026**

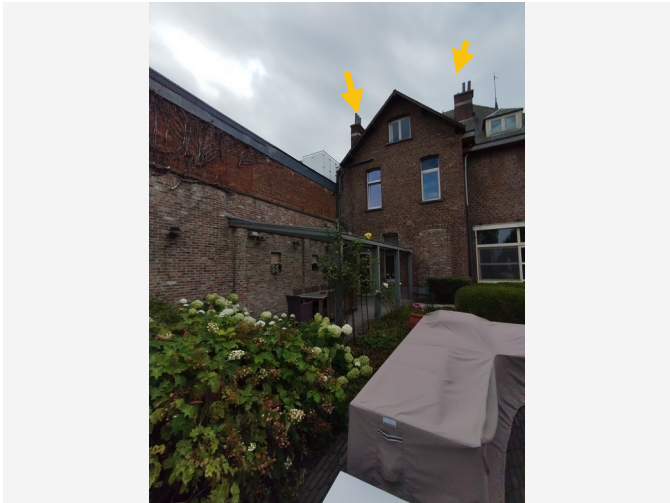
Situeringsfoto

#### Tijdelijke beperking

**Reden:** Het te onderzoeken materiaal situeert zich hoger dan 3,50 m te rekenen vanaf een veilige ondergrond

**Uitleg van de asbestdeskundige:** Bij werken (dak of reiniging schouw) kan een stelling geplaatst worden, het is niet duidelijk of er asbestverdachte materialen aanwezig zijn in/rond de schouw. De buizen uit de schouwen zijn van gebakken steen.

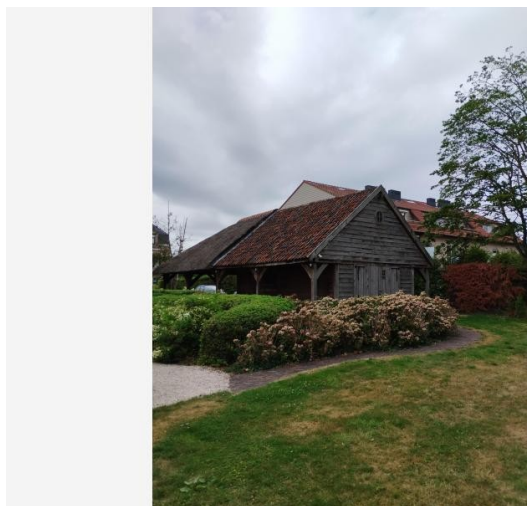
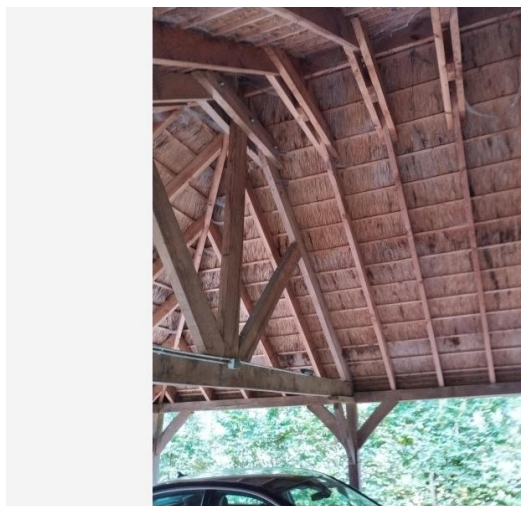
De carport is een houten constructie met rieten dak en de aangrenzende garage is in hout met dakpannen.

| Basis voor advies | De asbestdeskundige beoordeelt het materiaal als niet-asbestverdacht. |

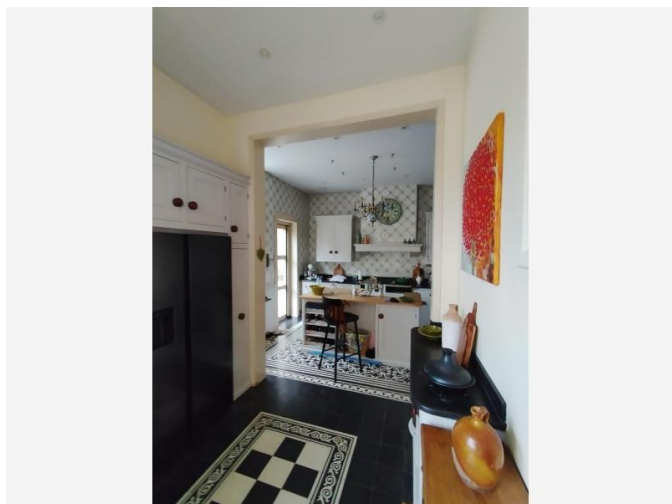
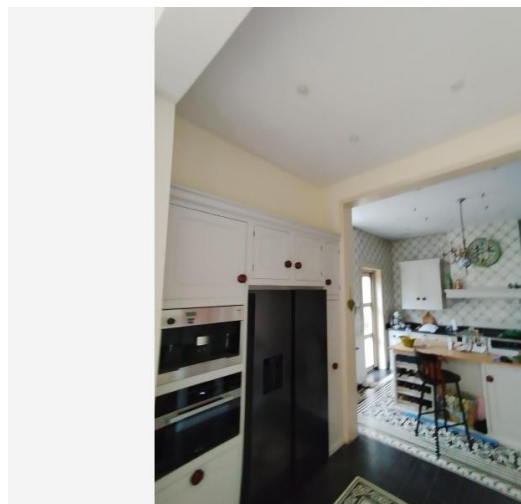
Alle plafonds zijn afgewerkt met valse plafonds in plaatmateriaal. De hele zolderverdieping is afgewerkt in houten latten voor zowel muren als plafonds. Het is niet duidelijk of er pleisterwerk of ander verdacht asbestmateriaal aanwezig is achter / in deze valse plafonds, het is aangewezen om bijkomend onderzoek uit te voeren bij werken. Zonder destructieve handeling is het niet mogelijk om na te gaan of er asbesthoudende materialen aanwezig zijn achter de plafond afwerking. Als bij sloop of renovatie blijkt dat er achter deze plafonds nog pleisterwerk of asbest verdachte toepassingen aanwezig zijn, moet dit bemonsterd worden.

| Basis voor advies | De asbestdeskundige beoordeelt het materiaal als niet-asbestverdacht. |

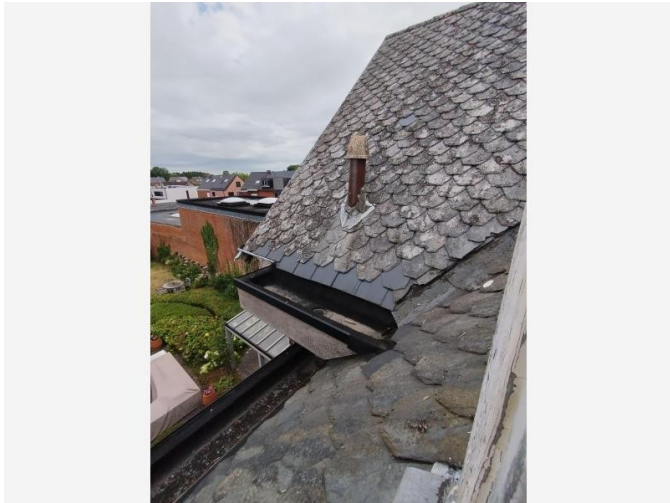
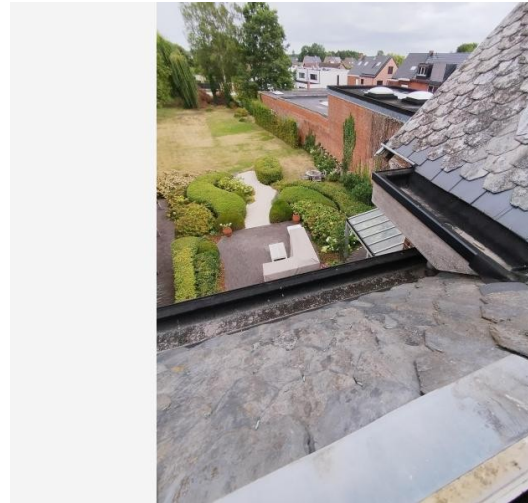
Enkele dakgoten werden gerenoveerd met epdm in de binnenzijde.

Het is niet duidelijk of er asbestverdachte onderlagen aanwezig. Het is aangewezen om extra controle uit te voeren bij eventuele renovatiewerken.

| Basis voor advies | De asbestdeskundige beoordeelt het materiaal als niet-asbestverdacht. |

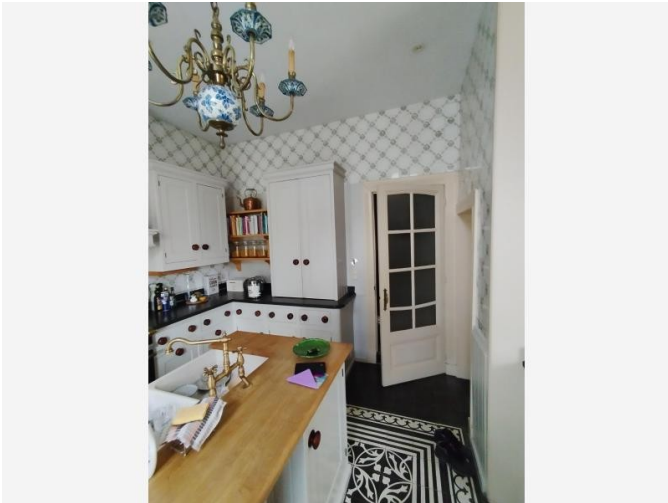
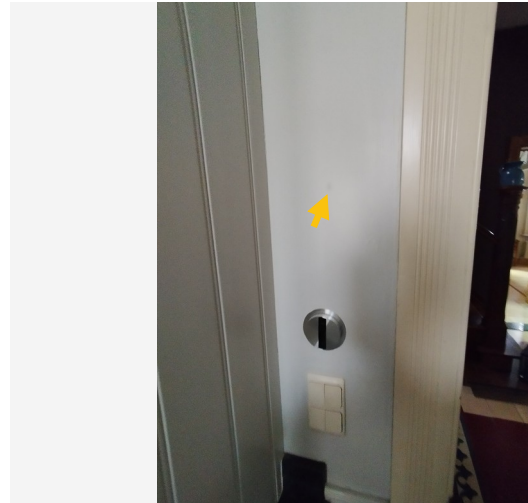
## Fiche 6: Muurpleister

Geen asbest

| # | Type | Referentie | Resultaat |
|---|---|---|---|
| 6.1 | Mengmonster | 01 | Geen asbest |

| Opmerking | <p>Volgens het inspectieprotocol is een monstername van het pleisterwerk verplicht om dit te identificeren als niet-asbesthoudend.</p> <p>Locatie staalnames: keuken, wasplaats 1e verdieping, trappenhal naar de kelder, cv-ruimte (kelder).</p> <p>De vermelde oppervlaktes en volumes betreffen een beredeneerde schatting. Er worden geen rechten verleend aan deze oppervlaktes/volumes. De dikte is een schatting die voorkomt uit de monsterplaatsen en is daarom niet altijd representatief.</p> |

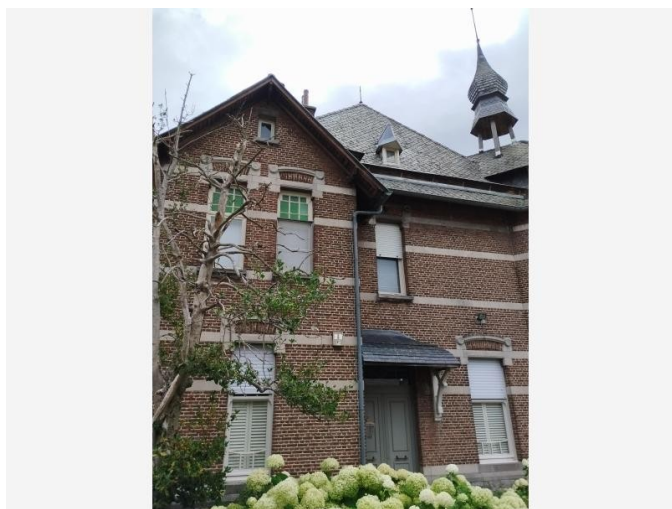
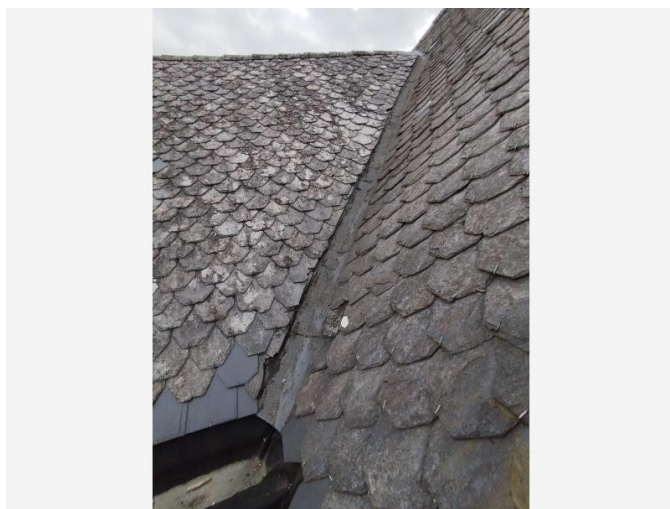
### Fiche 7: Natuurleien niet verdacht

| Beschrijving | Notitie | Terug te vinden op plannen |
|---|---|---|
| Fiche 7: Natuurleien niet verdacht | <p>Het dak van de woning bestaat uit natuurleien en deze zijn niet asbestverdacht.</p> <p>Door de mosvorming is het moeilijk zichtbaar of de nokpannen in cement zijn of keramisch. Vermoedelijk zijn het cementen nokpannen en kunnen ze asbest bevatten. Bij werken dient dit extra te worden gecontroleerd.</p> | - |

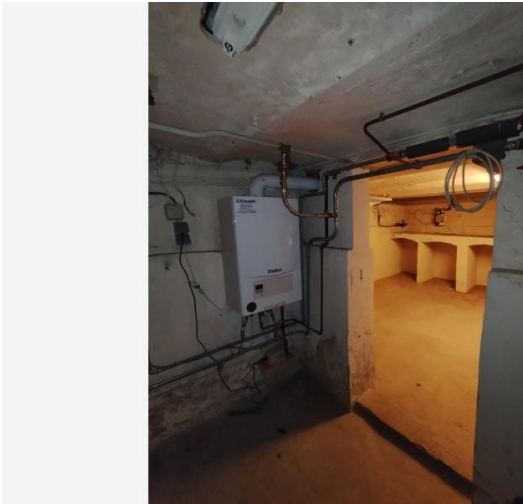
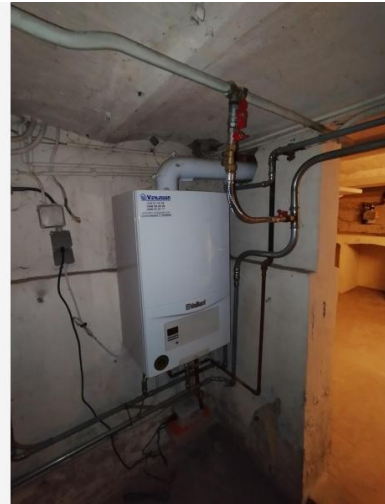
## Fiche 8: CV Ketel niet verdacht

| Beschrijving | Notitie | Terug te vinden op plannen |
|---|---|---|
| Fiche 8: CV Ketel niet verdacht | De CV ketel werd gecontroleerd( bwj ) en is niet asbest verdacht geen risico bouwjaar. | - |

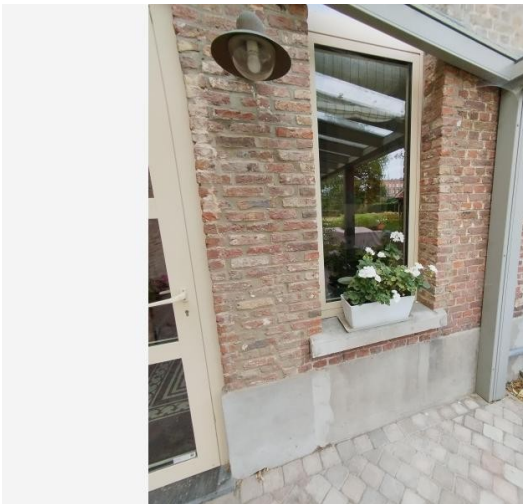
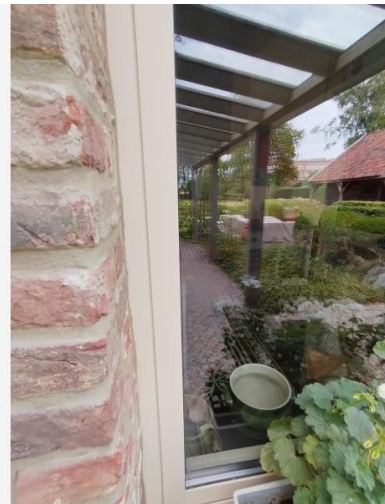
## Fiche 9: Kit niet verdacht (visueel vastgesteld)

| Beschrijving | Notitie | Terug te vinden op plannen |
|---|---|---|
| Fiche 9: Kit niet verdacht (visueel vastgesteld) | De gebruikte siliconen kit is niet asbestverdacht | - |

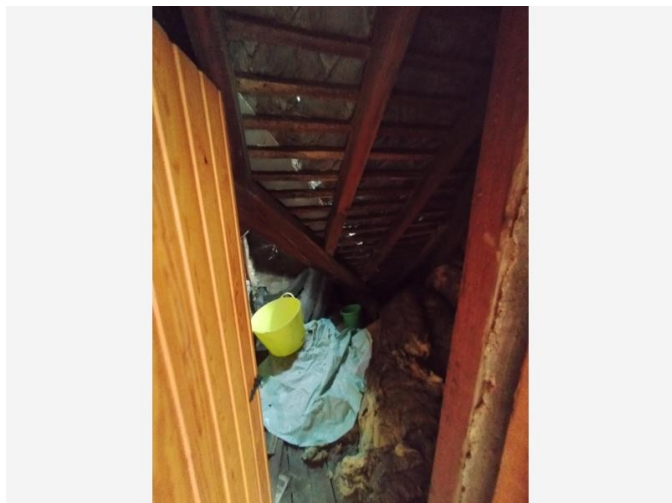
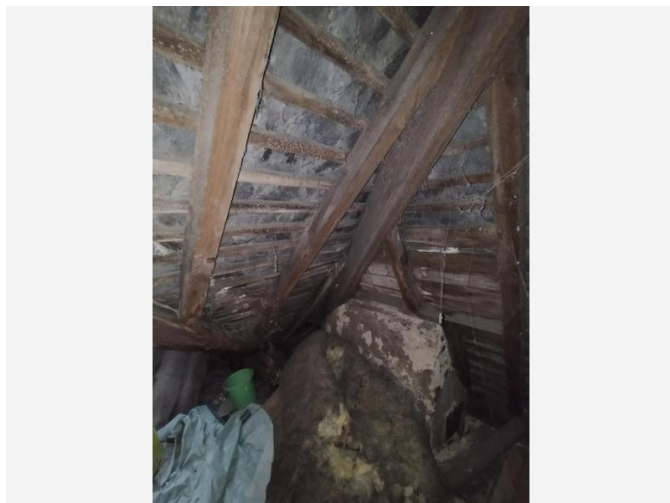
### Fiche 10: onderdak (niet aanwezig)

| Beschrijving | Notitie | Terug te vinden op plannen |
|---|---|---|
| Fiche 10: onderdak (niet aanwezig) | onderdak (niet aanwezig) in het inspectie gebied. | - |
