# Asbestinventarisatetest

Grote Doelstraat 8, 2820 Bonheiden

Attestnummer : 20260609-000293.000

Uitgegeven op : 09.06.2026

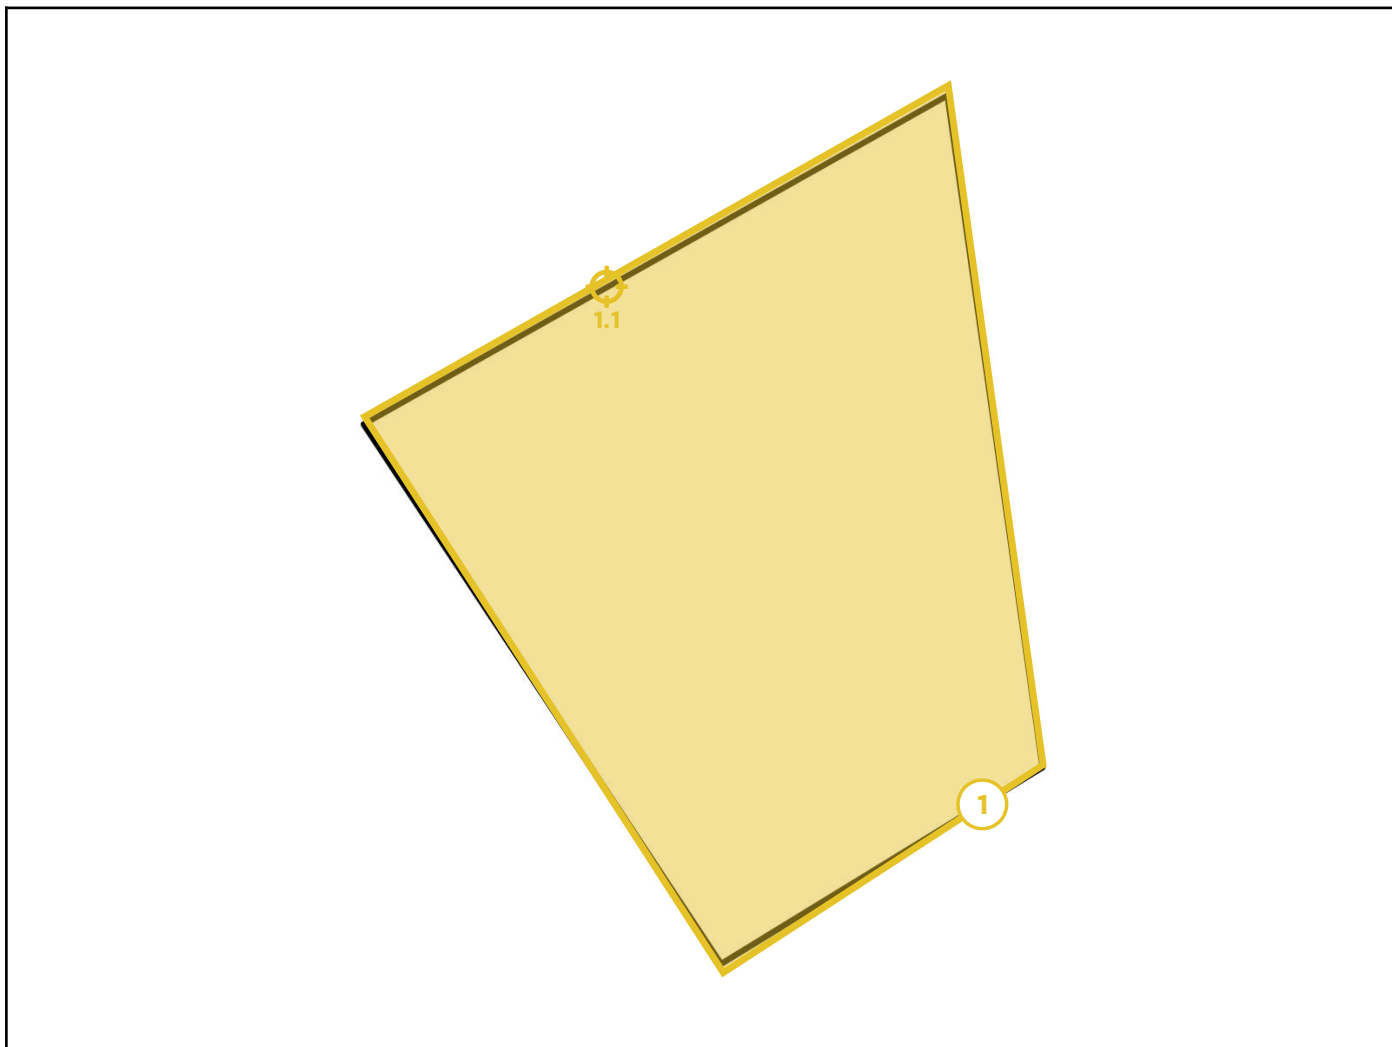
## Plan 3.2: garage plan

Beschrijving	Type	Actie
1. Onderdak garage achteraan	Asbestmateriaal	Zorgvuldig beheren
1.1 Code: onderdak garage	Puntmonster	-

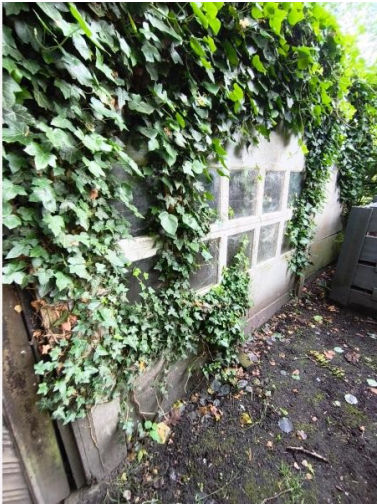
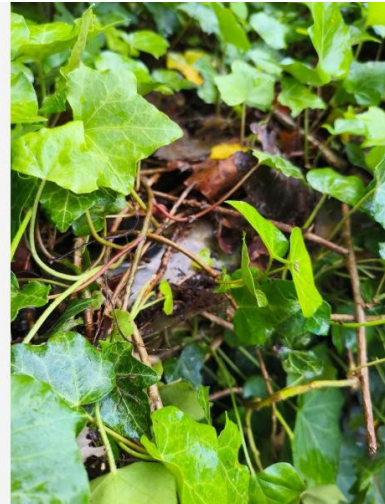
Het asbestmateriaal valt onder de mijlpaal van 2040.

Eindbeoordeling materiaalrisico	Zeer laag materiaalrisico en/of zeer lage kans op vezelvrijgave
Opmerking	onderdakplaten zitten tussen de dakbedekking van polyester golfplaten en constructiebalken die langs binnen zijn afgewerkt met houten latten.

Gebondenheid	Categorie 1: hechtgebonden in oorsprong
Asbestsoort (vezeltype)	Alleen chrysotiel aanwezig
Asbestconcentratie	Laag (< 50%)
Afschermingsgraad van het gehele materiaal	Stootvaste afscherming of omkasting
Toestand van het materiaal	Onbeschadigd, niet verweerd

#	Type	Referentie	Resultaat
1.1	Puntmonster	onderdak garage	Chrysotiel

Beschrijving	Onderdak garage achteraan
Omgeving	Buiten
Primaire drager	Schuin dak
Asbestmateriaal	Plaat, paneel, tablet - Type Menuiserite
Bindmiddel van asbestmateriaal	Cement
Gebondenheid op basis van bindmiddel	Hecht
Hoeveelheid (oppervlakte - dikte - aantal)	<ul style="list-style-type: none"> <li>• 20,00 m<sup>2</sup> - 0,60 cm - 1 stuk</li> </ul>
Totaal volume	0,12 m <sup>3</sup>
Eenvoudig bereikbaar	<p>Nee</p> <ul style="list-style-type: none"> <li>• Het asbestmateriaal is bedekt (uitgezonderd laag verf, coating, behang, kunststof, textiel) en het wegnemen van het bedekkende materiaal kan niet zonder het bedekkende materiaal te beschadigen.</li> </ul>
Bevestigingswijze	<ul style="list-style-type: none"> <li>• Geklemd</li> </ul>
Identificatiemethode	Een monstername door de asbestdeskundige met laboanalyse door een asbestlabo.
Destructieve handeling voor identificatie	Nee
Opmerking	<p>De vermelde oppervlaktes, diktes en volumes betreffen een beredeneerde schatting. Er worden geen rechten verleend aan deze oppervlaktes/diktes/volumes.</p> <p>Deze handeling is een steekproef, er is geen garantie dat het volledige dak met éénzelfde materiaal is opgebouwd. Dit kan enkel via destructief onderzoek vastgesteld worden.</p>

- Zorg voor een veilig beheer en verwijder dit asbestmateriaal wanneer het bij werken eenvoudig bereikbaar wordt. Controleer de toestand jaarlijks op wijzigingen.

(dak werker met 8u basisopleiding asbest) indien de platen eenvoudig te verwijderen zijn zonder kans op breken kan dit via doe-het-zelf of door werknemer(s) met opleidingsattest eenvoudige handelingen; Dek de zoldervloer af met plastic folie . Standaard dragen van de nodige wegwerp beschermingsmiddelen FFP 3 masker , handschoenen en tyvec CAT III type 5-6 , afspoelbaar schoeisel Verwijder de dakpannen. Fixeer het plaatmateriaal , de asbesthoudende platen één voor één en in hun geheel verwijderen. Niet gooien, niet breken. Verwijder onder verneveling of tussentijds voldoende bevochtigen tijdens de volledige duur van de werken. Dubbel verpakken in plastic folie , luchtdicht verpakken of plaats in container met asbestbag. Reinig Nadien de draagstructuur met vochtige doeken (+stofzuiger met absoluut filter kan niet gehoord worden dus voor een particulier niet mogelijk .) Alle werknemer(s) moeten wel beschikken over een opleidingsattest eenvoudige handelingen 8u. Een vastgesteld asbesthoudend onderdak mag niet definitief

ingesloten worden , dit dient verplicht verwijderd te worden als het bij werken bereikbaar wordt. (vb bij vernieuwen van de dakbedekking onderdak mee verwijderen ) Voor hechtgebonden toepassingen: Bij verwijdering door doe-het-zelf moet men dit afval dubbel en luchtdicht verpakt aandienen bij het gemeentelijk recyclagepark. Men raadpleegt best op voorhand de voorwaarden van het recyclagepark.

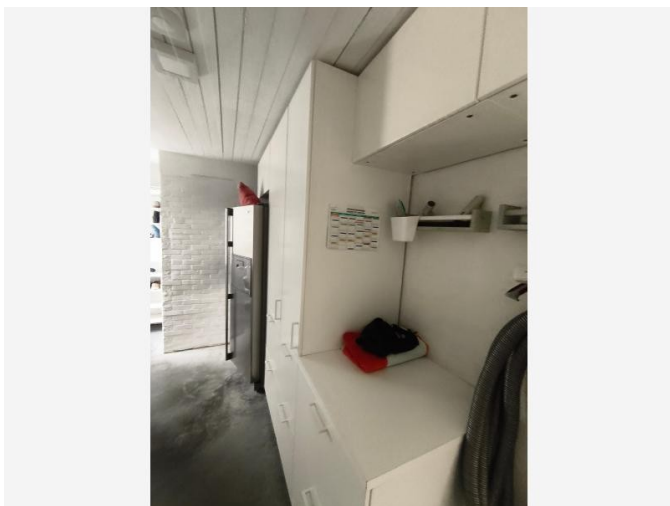
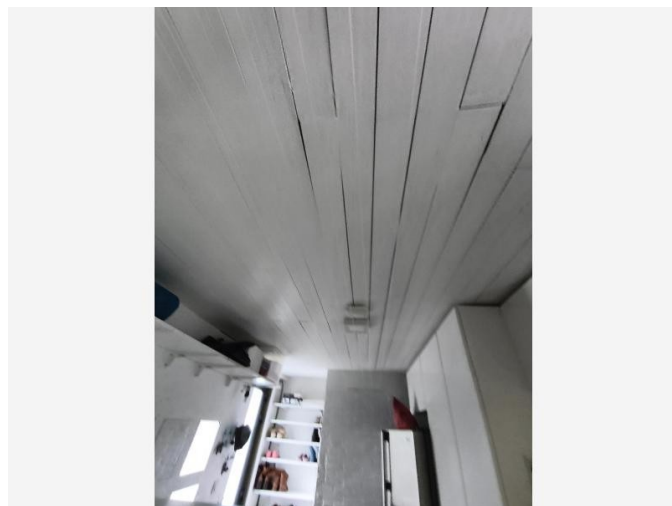
Bepaalde plafonds zijn afgewerkt met valse plafonds in plaatmateriaal. Het is niet duidelijk of er pleisterwerk of ander verdacht asbestmateriaal aanwezig is achter / op deze valse plafonds, het is aangewezen om bijkomend onderzoek uit te voeren bij werken. Het plafond bestaat uit gipskarton en hout; Zonder destructieve handeling is het niet mogelijk om na te gaan of er asbesthoudende materialen aanwezig zijn achter de plafond afwerking. Als bij sloop of renovatie blijkt dat er achter deze plafonds nog pleisterwerk of asbest verdachte toepassingen aanwezig zijn, moet dit bemonsterd worden.

Basis voor advies	De asbestdeskundige beoordeelt het materiaal als niet-asbestverdacht.
Primaire drager	Plafond

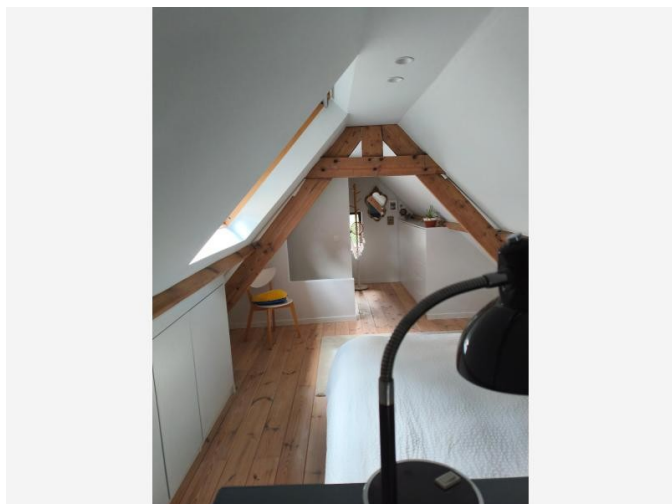
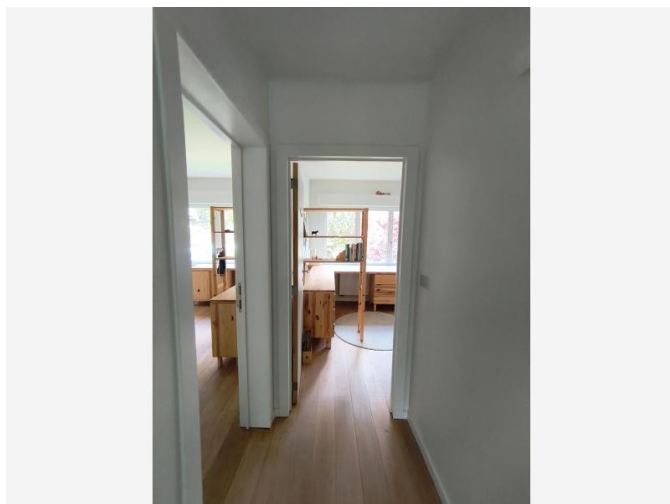
Bepaalde binnenwanden zijn afgewerkt met valse wanden uit gipskarton. Het is niet duidelijk of er pleisterwerk of asbest toepassingen aanwezig zijn achter/op deze valse wanden, het is aangewezen om bijkomend onderzoek uit te voeren bij werken.

Zonder destructieve handeling is het niet mogelijk om na te gaan of er asbesthoudende materialen aanwezig zijn achter de wand afwerking. Als bij sloop of renovatie blijkt dat er achter deze wanden nog pleisterwerk of asbest verdachte toepassingen aanwezig zijn, moet dit bemonsterd worden.

Basis voor advies	De asbestdeskundige beoordeelt het materiaal als niet-asbestverdacht.
Primaire drager	Binnenwand

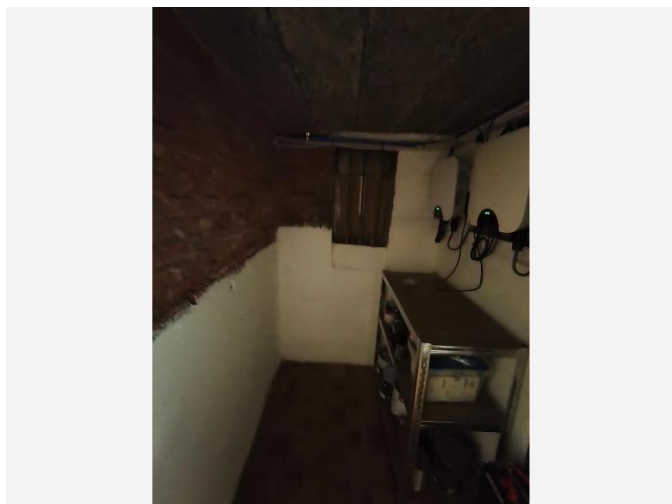
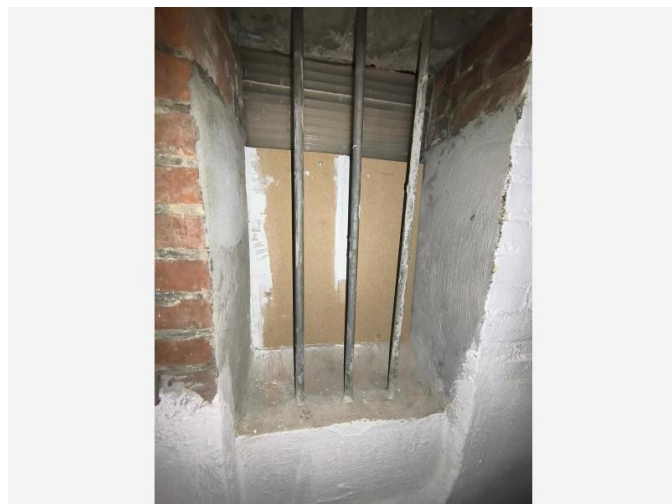
Geen asbest

#	Type	Referentie	Resultaat
4.1	Mengmonster	3 cementering kelder	Geen asbest

<b>Beschrijving</b>	Cementering kelder met staalname
<b>Omgeving</b>	Binnen
<b>Primaire drager</b>	Binnenwand
<b>Bindmiddel van materiaal</b>	Cement
<b>Gebondenheid op basis van bindmiddel</b>	Hecht
<b>Hoeveelheid (gewicht - aantal)</b>	<ul style="list-style-type: none"><li>• 1.200,00 kg - 1 stuk</li></ul>
<b>Totaal gewicht</b>	1.200,00 kg
<b>Identificatiemethode</b>	Een monstername door de asbestdeskundige met laboanalyse door een asbestlabo.
<b>Destructieve handeling voor identificatie</b>	Nee
<b>Opmerking</b>	<p>De vermelde oppervlaktes en volumes betreffen een beredeneerde schatting. Er worden geen rechten verleend aan deze oppervlaktes/volumes. De dikte is een schatting die voorkomt uit de monsterplaatsen en is daarom niet altijd representatief.</p> <p>( staal genomen van twee plaatsen)</p>

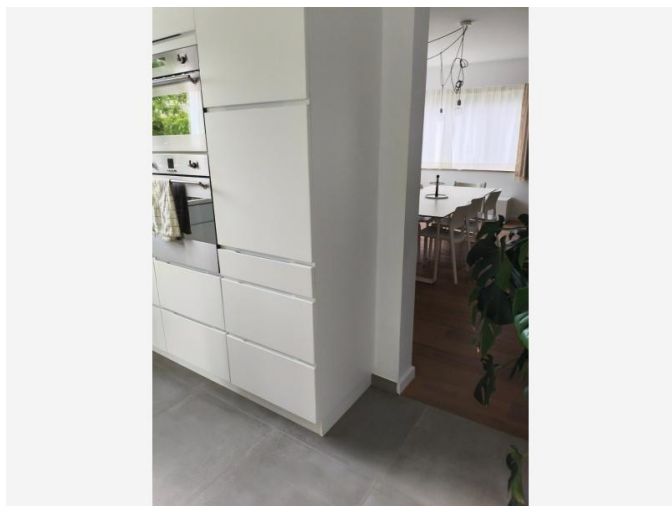
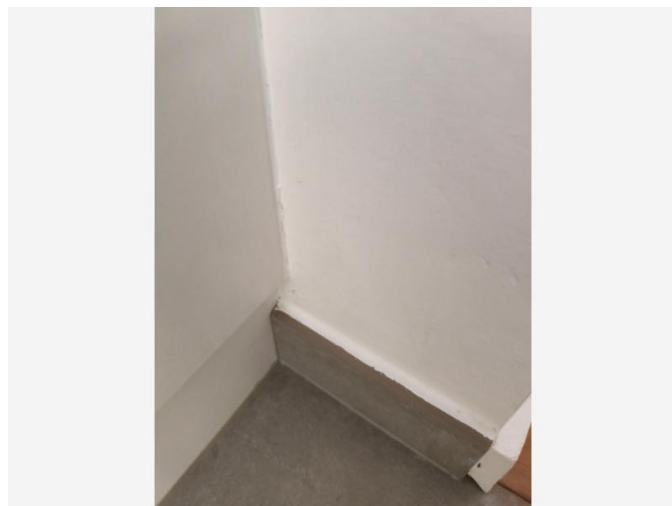
Geen asbest

#	Type	Referentie	Resultaat
5.1	Mengmonster	muren	Geen asbest

<b>Beschrijving</b>	Muren in pleisterwerk
<b>Omgeving</b>	Binnen
<b>Primaire drager</b>	Binnenwand
<b>Bindmiddel van materiaal</b>	Gips - kalk
<b>Gebondenheid op basis van bindmiddel</b>	Niet-hechtgebonden
<b>Hoeveelheid (oppervlakte - dikte - aantal)</b>	• 210,00 m <sup>2</sup> - 1,50 cm - 1 stuk
<b>Totaal volume</b>	3,15 m <sup>3</sup>
<b>Identificatiemethode</b>	Een monstername door de asbestdeskundige met laboanalyse door een asbestlabo.
<b>Destructieve handeling voor identificatie</b>	Nee
<b>Opmerking</b>	<p>Volgens het inspectieprotocol is een monstername van het pleisterwerk verplicht om dit te identificeren als niet-asbesthoudend.</p> <p>Locatie staalnames: individuele ruimte: slaapkamer bij het raam / natte ruimte: keuken / stookplaats: geen pleisterwerk/ traphal: naar tweede verdiep</p> <p>De vermelde oppervlaktes en volumes betreffen een beredeneerde schatting. Er worden geen rechten verleend aan deze oppervlaktes/volumes. De dikte is een schatting die voorkomt uit de monsterplaatsen en is daarom niet altijd representatief.</p>

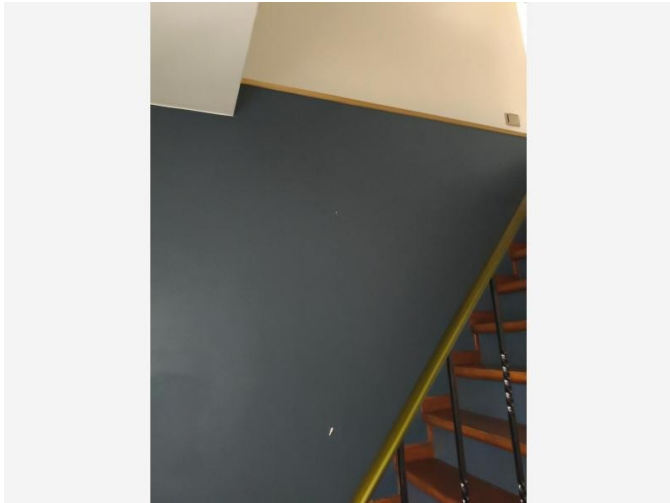
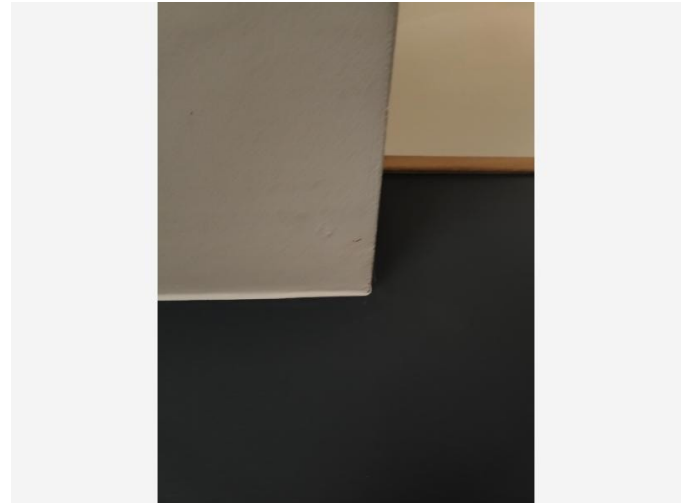
## Fiche 6: Plafond in pleisterwerk

Geen asbest

#	Type	Referentie	Resultaat
6.1	Mengmonster	plafonds	Geen asbest

<b>Beschrijving</b>	Plafond in pleisterwerk
<b>Omgeving</b>	Binnen
<b>Primaire drager</b>	Plafond
<b>Bindmiddel van materiaal</b>	Gips - kalk
<b>Gebondenheid op basis van bindmiddel</b>	Niet-hechtgebonden
<b>Hoeveelheid (oppervlakte - dikte - aantal)</b>	• 80,00 m <sup>2</sup> - 1,50 cm - 1 stuk
<b>Totaal volume</b>	1,20 m <sup>3</sup>
<b>Identificatiemethode</b>	Een monstername door de asbestdeskundige met laboanalyse door een asbestlabo.
<b>Destructieve handeling voor identificatie</b>	Nee
<b>Opmerking</b>	<p>Volgens het inspectieprotocol is een monstername van het pleisterwerk verplicht om dit te identificeren als niet-asbesthoudend.</p> <p>Locatie staalnames: individuele ruimte: slaapkamer / natte ruimte: geen pleisterwerk/ stookplaats: midden plafond/ traphal: naar tweede</p> <p>De vermelde oppervlaktes en volumes betreffen een beredeneerde schatting. Er worden geen rechten verleend aan deze oppervlaktes/volumes. De dikte is een schatting die voorkomt uit de monsterplaatsen en is daarom niet altijd representatief.</p>

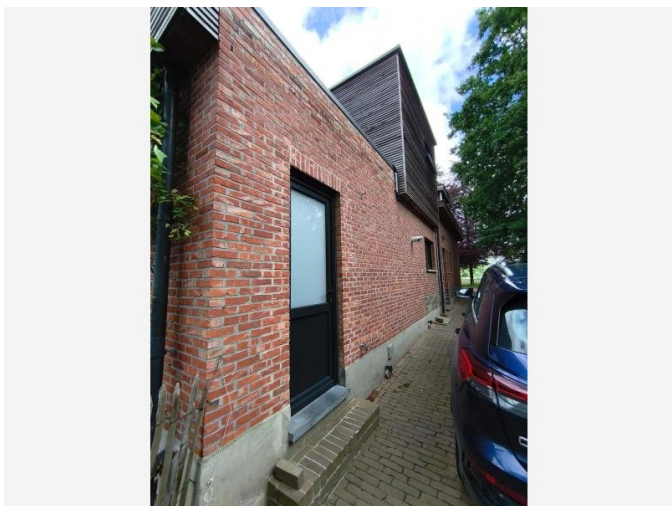
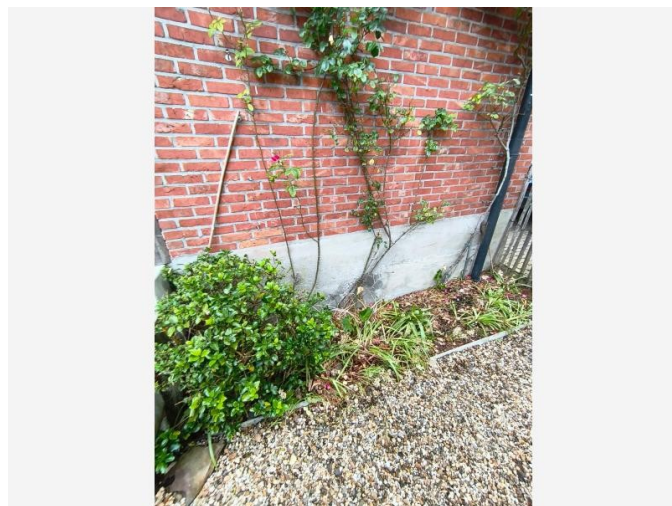
## Fiche 7: Cementering gevel boord

Geen asbest

#	Type	Referentie	Resultaat
7.1	Mengmonster	cementering boord	Geen asbest

<b>Beschrijving</b>	Cementering gevel boord
<b>Omgeving</b>	Buiten
<b>Primaire drager</b>	Wand buitenschil
<b>Bindmiddel van materiaal</b>	Cement
<b>Gebondenheid op basis van bindmiddel</b>	Hecht
<b>Hoeveelheid (gewicht - aantal)</b>	<ul style="list-style-type: none"><li>• 500,00 kg - 1 stuk</li></ul>
<b>Totaal gewicht</b>	500,00 kg
<b>Identificatiemethode</b>	Een monstername door de asbestdeskundige met laboanalyse door een asbestlabo.
<b>Destructieve handeling voor identificatie</b>	Nee
<b>Opmerking</b>	De vermelde oppervlaktes en volumes betreffen een beredeneerde schatting. Er worden geen rechten verleend aan deze oppervlaktes/volumes. De dikte is een schatting die voorkomt uit de monsterplaatsen en is daarom niet altijd representatief.

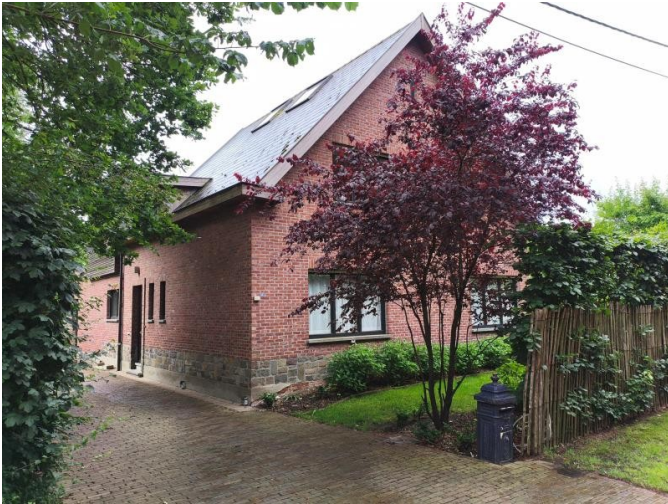
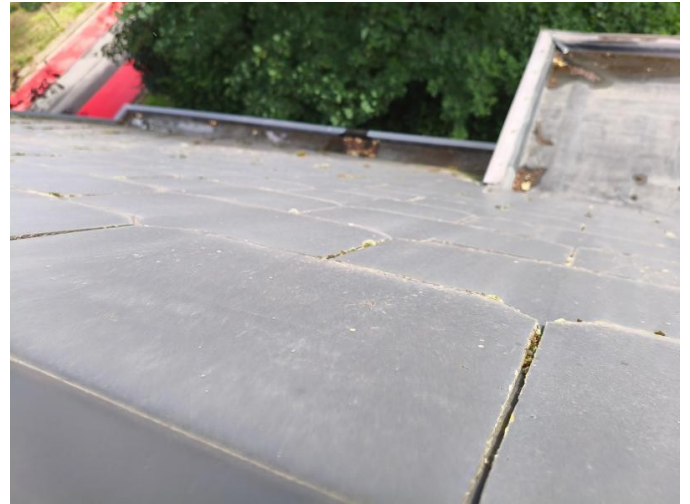
## Fiche 8: Onderdak niet verdacht

Beschrijving	Notitie	Terug te vinden op plannen
Fiche 8: Onderdak niet verdacht	Het dak werd volledig vernieuwd in 2016. Door de firma Dakwerken Schepens ,Zie factuur in Bijlage bewijsdocumenten.	Plan 1.9: Hoofdgebouw plan
Fiche 9: Dakbedekking woning	Het dak werd volledig vernieuwd in 2016. Door de firma Dakwerken Schepens, Zie factuur in Bijlage bewijsdocumenten.	-
Fiche 10: Roofing/epdm plat dak	De roofing werd vernieuwd in 2012 door firma Algemene dakwerken Coegnarts 1 (zie bewijsdocumenten). We nemen aan dat bitumen geplaatst na 2001 niet asbesthoudend zijn. Het is niet duidelijk of er asbestverdachte onderlagen aanwezig. Het is aangewezen om extra controle uit te voeren bij eventuele renovatiewerken. De vermelde oppervlaktes, diktes en volumes betreffen een beredeneerde schatting. Er worden geen rechten verleend aan deze oppervlaktes/diktes/volumes.	Plan 1.12: Hoofdgebouw plan
Fiche 11: Dakgoot bevat niet asbestverdachte laag	De dakgoot werd gecontroleerd, het materiaal is niet asbest-verdacht	Plan 1.10: Hoofdgebouw plan

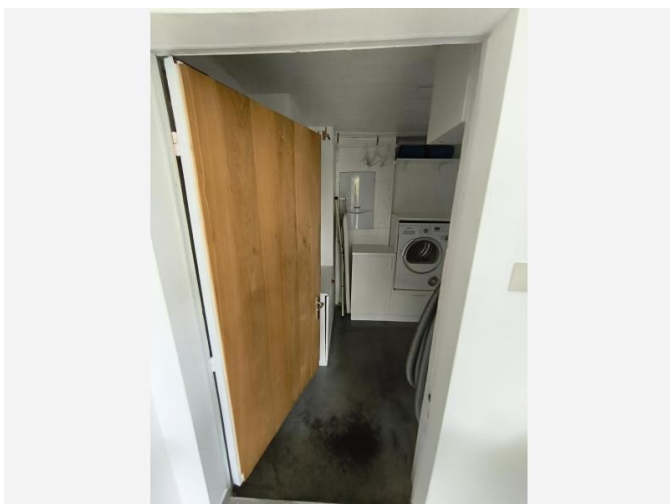
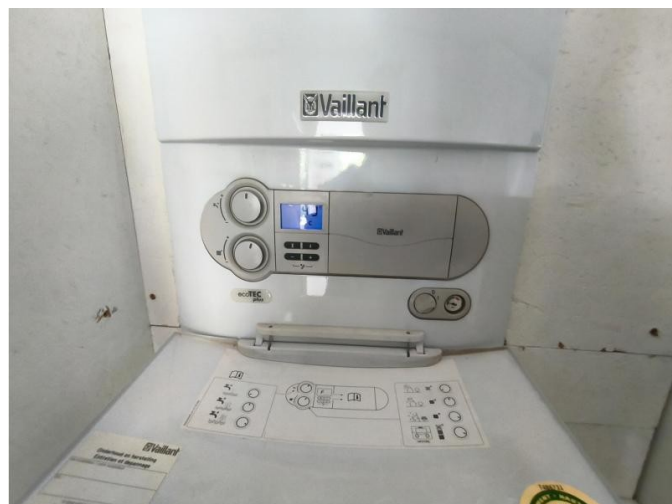
## Fiche 12: CV Ketel

Fiche 12: CV Ketel	De CV ketel werd gecontroleerd( 2011 ) en is niet asbest verdacht geen risico bouwjaar.	Plan 1.2: Gelijkvloers woning
Fiche 13: Dakbedekking garages en tuinberging	De dakbedekking wordt gecontroleerd. deze bestaat uit polyester golfplaten , metalen platen en dakpannen en bevat geen asbest verdachte materialen.	Plan 2.1: garage plan Plan 3.1: garage plan Plan 4.1: Constructie plan
Fiche 14: Kit niet verdacht (visueel vastgesteld)	De gebruikte siliconen kit is niet asbestverdacht	Plan 1.1: kelder Plan 1.2: Gelijkvloers woning Plan 1.6: Eerste verdiep Plan 1.8: Tweede verdiep
