Asbestinventarisatetest

Offendonkstraat 18, 2860 Sint-Katelijne-Waver

Attestnummer : 20260601-000171.000

Uitgegeven op : 01.06.2026

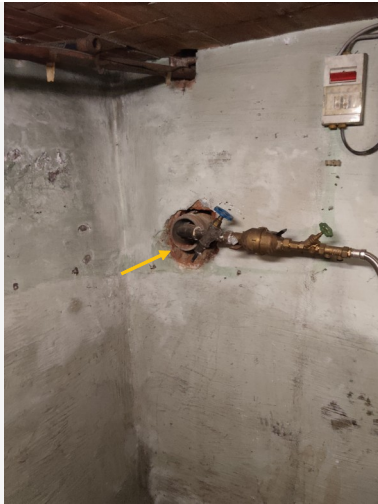
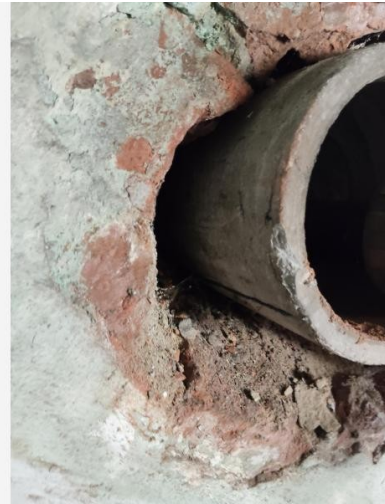
Eindbeoordeling materiaalrisico	Verhoogd materiaalrisico en/of verhoogde kans op vezelvrijgave
---------------------------------	--

Gebondenheid	Categorie 1: hechtgebonden in oorsprong
Asbestsoort (vezeltype)	Alleen chrysotiel aanwezig
Asbestconcentratie	Laag (< 50%)
Afschermingsgraad van het gehele materiaal	Geheel of deels vrij aan de buitenlucht, maar geen contact met binnenlucht
Toestand van het materiaal	Matig beschadigd, matig verweerd

#	Type	Referentie	Resultaat
1.1	Puntmonster	7. Doorvoer	Chrysotiel

Beschrijving	Doorvoer met staalname (AC)
Omgeving	Buiten
Primaire drager	Infrastructuur hemelwater (opvang en afvoer)
Asbestmateriaal	Buis, koker, leiding, pijp, doorvoer
Bindmiddel van asbestmateriaal	Cement
Gebondenheid op basis van bindmiddel	Hecht
Hoeveelheid (lengte - omtrek - dikte - aantal)	<ul style="list-style-type: none">• 10,00 m - 20,00 cm - 1,00 cm - 1 stuk
Totaal volume	0,02 m ³
Eenvoudig bereikbaar	Nee <ul style="list-style-type: none">• Het asbestmateriaal is bedekt (uitgezonderd laag verf, coating, behang, kunststof, textiel) en het wegnemen van het bedekkende materiaal kan niet zonder het bedekkende materiaal te beschadigen.
Bevestigingswijze	<ul style="list-style-type: none">• Geklemd
Identificatiemethode	Een monstername door de asbestdeskundige met laboanalyse door een asbestlabo.
Destructieve handeling voor identificatie	Nee
Opmerking	De vermelde oppervlaktes, diktes en volumes betreffen een bereedeneerde schatting. Er worden geen rechten verleend aan deze oppervlaktes/diktes/volumes. Het is niet mogelijk de exacte hoeveelheid in te schatten gezien deze toepassing onder de woning doorloopt.

Maatregelen nemen

- Zorg voor een veilig beheer. Vermijd het beschadigen van het asbestmateriaal. Controleer de toestand jaarlijks op wijzigingen.
- Zorg voor een veilig beheer en verwijder dit asbestmateriaal wanneer het bij werken eenvoudig bereikbaar wordt. Controleer de toestand jaarlijks op wijzigingen.

- Eenvoudige handelingen: mag via doe-het-zelf of door werknemer(s) met opleidingsattest eenvoudige handelingen
EH via doe-het zelf Standaard dragen van de nodige wegwerp beschermingsmiddelen FFP 3 masker , handschoenen en tyvec CAT III type 5-6 , afwasbaar schoeisel Indien mogelijk de ondervloer afdekken , doorvoer voorzichtig verwijderen, extra fixeren, niet breken , niet gooien, onmiddellijk verpakken of voorzichtig in container met asbest bag plaatsen. Voldoende benevelen/bevochtigen tijdens de duur van de werken. Gebruik geen storkokers. Voor hechtgebonden toepassingen: Bij verwijdering door doe-het-zelf moet men dit afval dubbel en luchtdicht verpakt aandienen bij het gemeentelijk recyclagepark. Men raadpleegt best op voorhand de voorwaarden van het recyclagepark. Indien leien in slechte staat zijn en kans bestaat op breken : Eenvoudige handeling opgeleid personeel , alle werknemer(s) moeten wel beschikken over een opleidingsattest eenvoudige handelingen 8u Zie ook link Zie

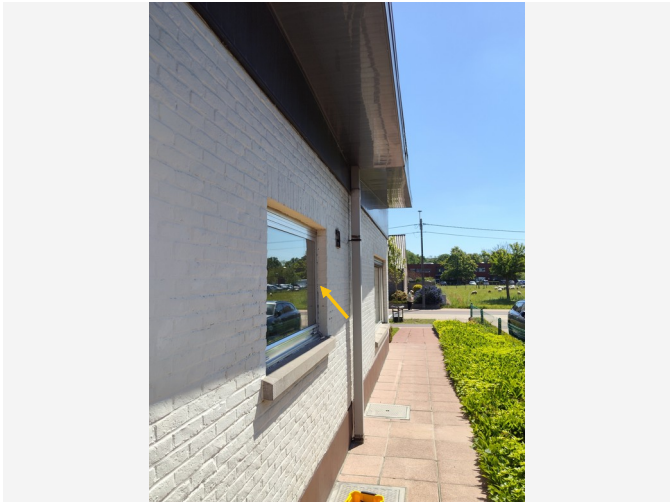
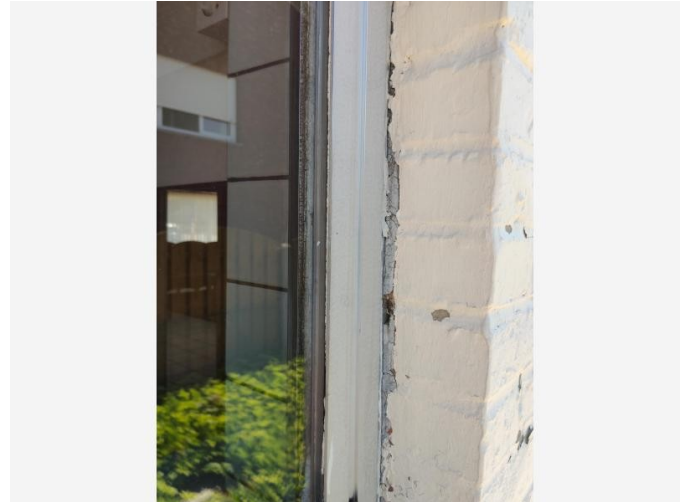
Fiche 2: Kit kozijn-muur (met staalname) aluminium raam

Eindbeoordeling materiaalrisico	Laag materiaalrisico en/of verlaagde kans op vezelvrijgave
---------------------------------	--

Gebondenheid	Categorie 1: hechtgebonden in oorsprong
Asbestsoort (vezeltype)	Alleen chrysotiel aanwezig
Asbestconcentratie	Laag (< 50%)
Afschermingsgraad van het gehele materiaal	Geheel of deels vrij aan de buitenlucht, maar geen contact met binnenlucht
Toestand van het materiaal	Licht beschadigd, licht verveerd. Intacte calciumsilicaatplaat of materiaal met categorie 3-gebondenheid

#	Type	Referentie	Resultaat
2.1	Puntmonster	5. Kit kader-gevel	Chrysotiel

Beschrijving	Kit kozijn-muur (met staalname) aluminium raam
Omgeving	Buiten
Primaire drager	Wandopening verticaal (raam, deur, ...)
Asbestmateriaal	In-situ afwerkingslagen - Pasta, stopverf, voegsel, stopsel, vulsel, mastiek, katten, ...
Bindmiddel van asbestmateriaal	Katten, mastiek, pasta
Gebondenheid op basis van bindmiddel	Hecht
Hoeveelheid (gewicht - aantal)	<ul style="list-style-type: none">• 4,97 kg - 1 stuk
Totaal gewicht	4,97 kg
Eenvoudig bereikbaar	Ja
Bevestigingswijze	<ul style="list-style-type: none">• Verlijmd, ingegoten, versmeerd
Identificatiemethode	Een monstername door de asbestdeskundige met laboanalyse door een asbestlabo.
Destructieve handeling voor identificatie	Nee
Opmerking	Het gewicht is een berekende schatting. Er worden geen rechten verleend aan deze oppervlaktes. De dikte is een schatting die voorkomt uit de monsterplaatsen en is daarom niet altijd representatief

Zorgvuldig beheren

- Zorg voor een veilig beheer. Vermijd het beschadigen van het asbestmateriaal. Controleer de toestand jaarlijks op wijzigingen.

- Eenvoudige handelingen: mag via doe-het-zelf of door werknemer(s) met opleidingsattest eenvoudige handelingen aluminium raam:

Wordt sterk afgeraden deze toepassing via doe-het-zelf te verwijderen omwille van reële kans op vezelvrijgave. verwijdering doe het zelf en EH opgeleid personeel : De toepassing extra fixeren en losbeitelen
Standaard dragen van de nodige wegwerp beschermingsmiddelen FFP 3 masker , handschoenen en tyvec
CAT III type 5-6 , afspoelbaar schoeisel

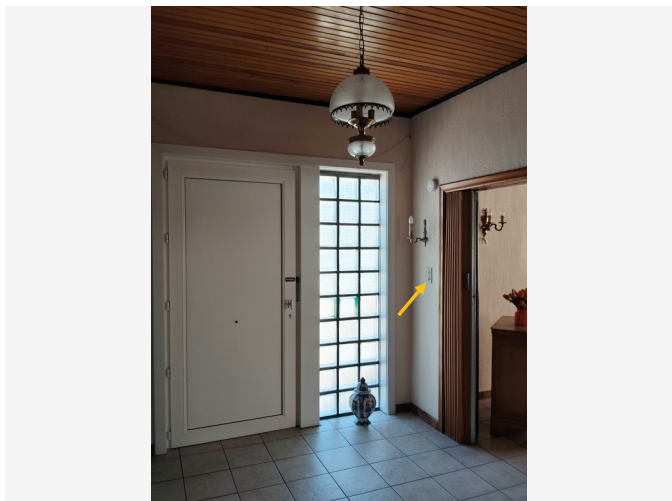
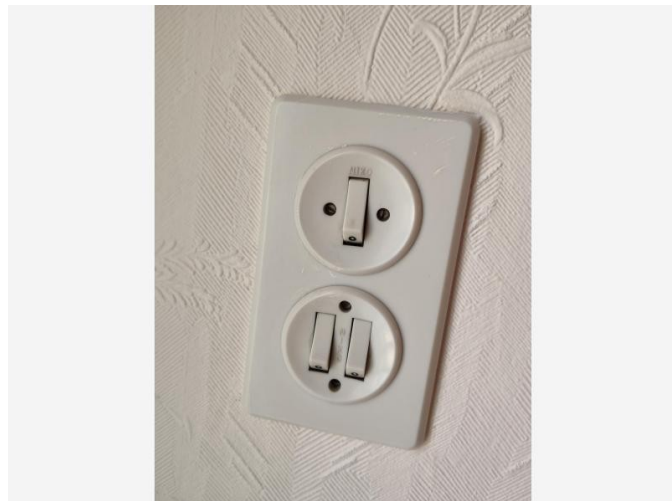
Fiche 3: Bakeliet toep.(schakelaars-stopcontact.-verdeeldozen-radiatorknoppen)

Eindbeoordeling materiaalrisico	Laag materiaalrisico en/of verlaagde kans op vezelvrijgave
---------------------------------	--

Gebondenheid	Categorie 1: hechtgebonden in oorsprong
Asbestsoort (vezeltype)	Crocidoliet aanwezig
Asbestconcentratie	Laag (< 50%)
Afschermingsgraad van het gehele materiaal	Geheel of deels vrij aan de binnenlucht, maar geen contact met binnenluchtstromen
Toestand van het materiaal	Onbeschadigd, niet verweerd

Beschrijving	Bakeliet toep.(schakelaars-stopcontact.-verdeeldozen-radiatorknoppen)
Omgeving	Binnen
Primaire drager	Communicatie en elektrische infrastructuur en uitrusting
Asbestmateriaal	Plaat, paneel, tablet - Type Bakeliet
Bindmiddel van asbestmateriaal	Kunststof of -hars
Gebondenheid op basis van bindmiddel	Hecht
Hoeveelheid (oppervlakte - dikte - aantal)	<ul style="list-style-type: none"> • 2,00 m² - 1,00 cm - 1 stuk
Totaal volume	0,02 m ³
Eenvoudig bereikbaar	Ja
Bevestigingswijze	<ul style="list-style-type: none"> • Geschroefd
Identificatiemethode	<p>De asbestdeskundige beoordeelt het materiaal als asbestverdacht en dus asbesthoudend, en dit zonder monstername.</p> <p>Motivatie: De monstername brengt andere schade aan dan schade die inherent is aan de monstername.</p>
Destructieve handeling voor identificatie	Nee
Opmerking	<p>Het is moeilijk te bepalen of de bakeliettoepassingen in de woning ook effectief asbesthoudend zijn (het kan ook gaan om de asbestvrije variant).</p> <p>Er werd geen monster genomen ovw beschadiging aan een elektrisch gerelateerde toepassing, extra controle bij verwijdering van het verdacht materiaal.</p>

Zorgvuldig beheren

- Zorg voor een veilig beheer. Vermijd het beschadigen van het asbestmateriaal. Controleer de toestand jaarlijks op wijzigingen.
- Voer bijkomende staalname(s) uit.

- Eenvoudige handelingen: mag via doe-het-zelf of door werknemer(s) met opleidingsattest eenvoudige handelingen
Schakelaars, stopcontacten en andere gelijkaardige toepassingen kunnen eenvoudig losgeschroefd worden --> EH doe-het-zelf. Afgesloten of verzegelde kast --> EH opgeleid techniker personeel 8u basisopleiding asbest. Voor elektrische infrastructuur en uitrusting dient u vooraleer men deze toepassing gaat bevochtigen de elektriciteit af te sluiten (zoniet elektrocutie-/brandgevaar). standaard dragen van de nodige wegwerp beschermingsmiddelen FFP 3 masker , handschoenen en tyvec CAT III type 5-6 , afspoelbaar schoeisel Losschroeven en dubbel verpakken in plastic , sluit luchtdicht af en breng dit als hechtgebonden afval naar een plaatselijk containerpark. Voor hechtgebonden toepassingen: Bij verwijdering door doe-het-zelf moet men dit afval dubbel en luchtdicht verpakt aandienen bij het gemeentelijk recyclagepark. Men raadpleegt best op voorhand de voorwaarden van het recyclagepark.

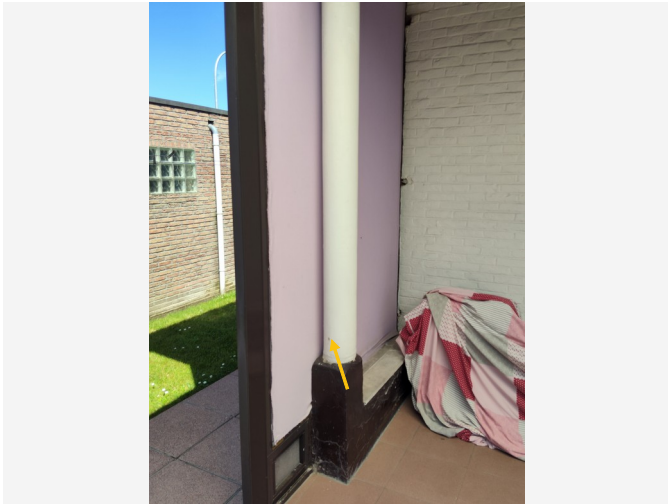
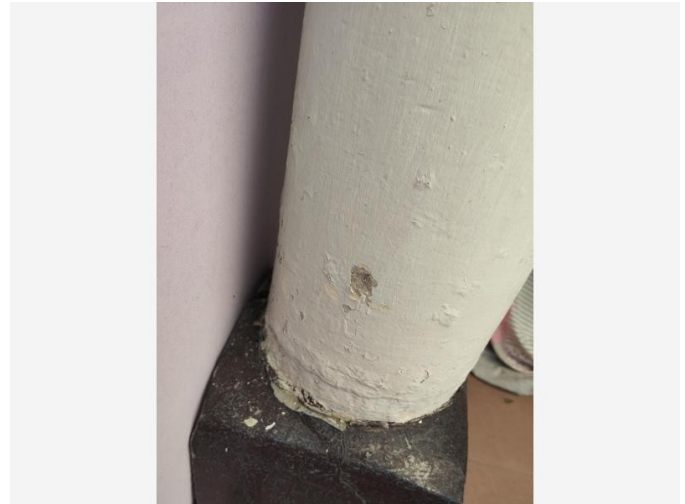
Afschuren van de toepassing zal de blootstellingrisico's verhogen

Zeer laag materiaalrisico en/of zeer lage kans op vezelvrijgave

Gebondenheid	Categorie 1: hechtgebonden in oorsprong
Asbestsoort (vezeltype)	Alleen chrysotiel aanwezig
Asbestconcentratie	Laag (< 50%)
Afschermingsgraad van het gehele materiaal	Geheel of deels vrij aan de buitenlucht, maar geen contact met binnenlucht
Toestand van het materiaal	Onbeschadigd, niet verweerd

#	Type	Referentie	Resultaat
4.1	Puntmonster	9. verloren bekisting	Chrysotiel

Beschrijving	Verloren bekistingspaal
Omgeving	Buiten
Primaire drager	Fundering-draagstructuur (horizontaal, verticaal)
Asbestmateriaal	Verloren bekisting - Buis, koker
Bindmiddel van asbestmateriaal	Cement
Gebondenheid op basis van bindmiddel	Hecht
Hoeveelheid (lengte - omtrek - dikte - aantal)	<ul style="list-style-type: none">• 2,00 m - 40,00 cm - 2,00 cm - 1 stuk
Totaal volume	0,016 m ³
Eenvoudig bereikbaar	Ja
Bevestigingswijze	<ul style="list-style-type: none">• Verlijmd, ingegoten, versmeerd
Identificatiemethode	Een monstername door de asbestdeskundige met laboanalyse door een asbestlabo.
Destructieve handeling voor identificatie	Nee
Opmerking	De vermelde oppervlaktes en volumes betreffen een beredeneerde schatting. Er worden geen rechten verleend aan deze oppervlaktes/volumes. De dikte is een schatting die voorkomt uit de monsterplaatsen en is daarom niet altijd representatief.

Zorgvuldig beheren

- Zorg voor een veilig beheer. Vermijd het beschadigen van het asbestmateriaal. Controleer de toestand jaarlijks op wijzigingen.

- Eenvoudige handelingen: mag via doe-het-zelf of door werknemer(s) met opleidingsattest eenvoudige handelingen
EH via doe-het zelf of opgeleid personeel (bij afbreken van de constructie) Wij adviseren door een aannemer of architect de stabiliteit te laten controleren. Indien de paal in zijn geheel verwijderd kan worden is dit mogelijk volgens techniek EH. Plaats indien nodig een andere steunpaal. Standaard dragen van de nodige wegwerp beschermingsmiddelen FFP 3 masker , handschoenen en tyvec CAT III type 5-6 , afspoelbaar schoeisel Extra bevochtigen van de bekistingspaal , beitel rondom de paal boven en onder voorzichtig los zonder de bekisting te breken , de bekistingspaal verpakken in dubbel plastic folie , luchtdicht afsluiten en afvoeren als hechtgebonden afval. Voor hechtgebonden toepassingen: Bij verwijdering door doe-het-zelf moet men dit afval dubbel en luchtdicht verpakt aandienen bij het gemeentelijk recyclagepark. Men raadpleegt best op voorhand de voorwaarden van het recyclagepark. Zie ook link Zie <https://ovam.vlaanderen.be/wie-mag-wat-verwijderen> <https://ovam.vlaanderen.be/voorzorgsmaatregelen-bij-asbestverwijdering> <https://ovam.vlaanderen.be/asbestafval-afvoeren> Zie ook wetgevend kader (website van de OVAM en CODEX boek VI titel 3).

- Hermetische zone (erkend asbestverwijderaer)
HZ Erkend asbestverwijderaer :Vermits het over verloren bekisting gaat, kan men deze eventueel afpikeren in hermetische zone. De bouwkundige integriteit zal hierdoor geenszins worden aangetast. De steunpaal zelf bevindt zich binnen de verloren bekisting. Bij het wegpikeren zal de asbestcementbuis gemakkelijk loskomen van de beton van de steunpaal. Zie ook link Zie <https://ovam.vlaanderen.be/wie-mag-wat-verwijderen> <https://ovam.vlaanderen.be/voorzorgsmaatregelen-bij-asbestverwijdering> <https://ovam.vlaanderen.be/asbestafval-afvoeren>

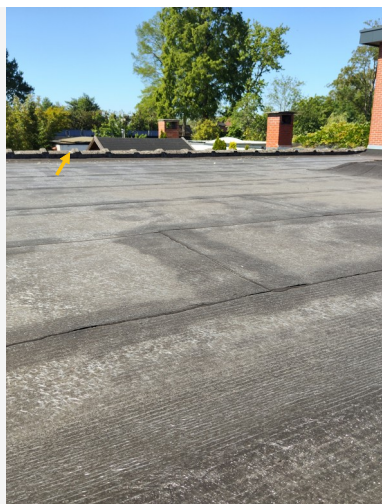
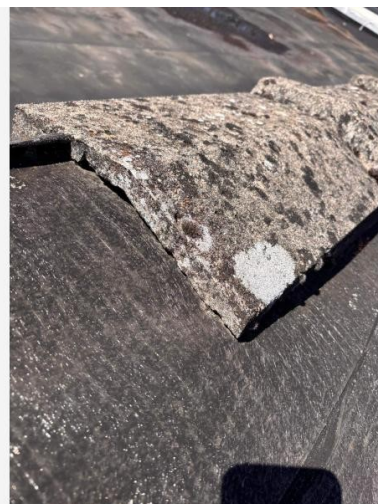
betonnen dekstenen , niet asbestverdacht

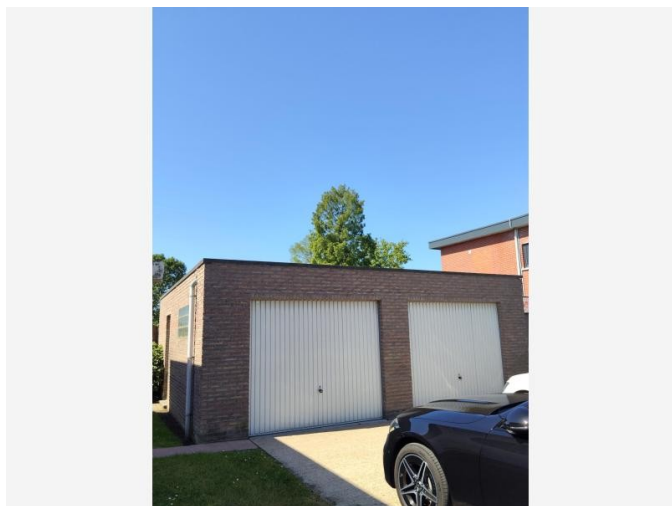
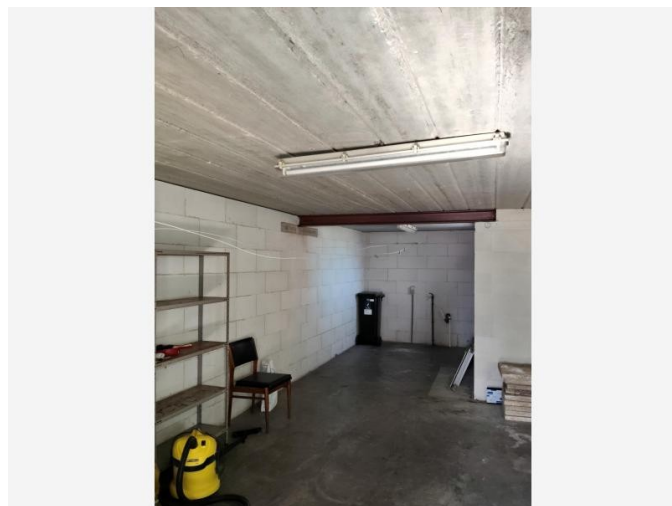
In de garages werden geen asbest verdachte materialen aangetroffen.

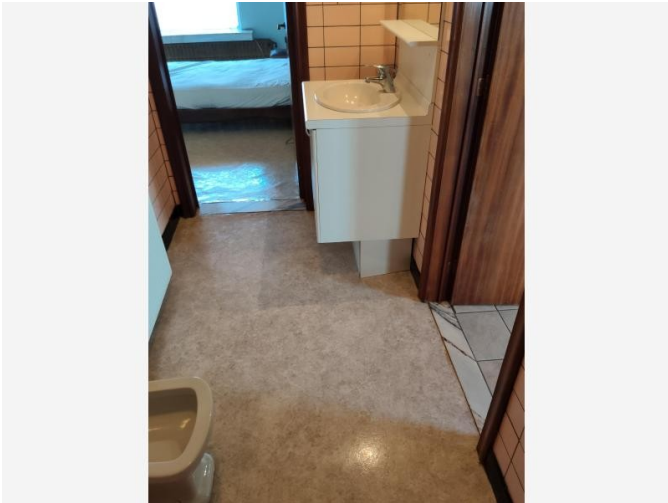
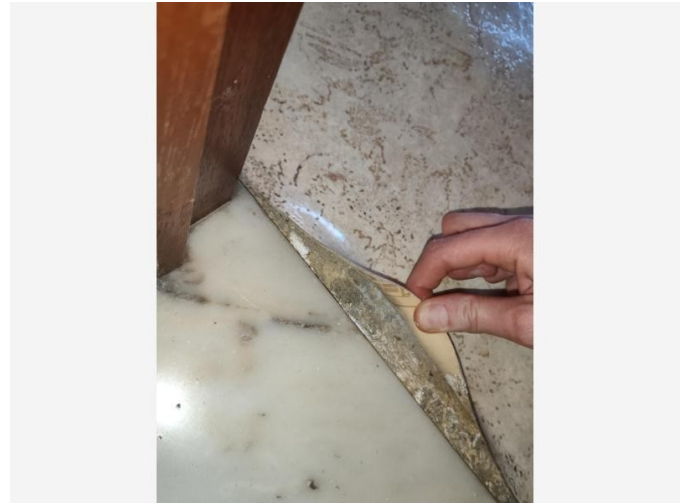
Volgens expertise kunnen we deze vinyl als niet asbest verdacht beschouwen (soepel en flexibel van structuur.)
Onder devinylvloer ligt chape, een niet asbest verdacht materiaal.

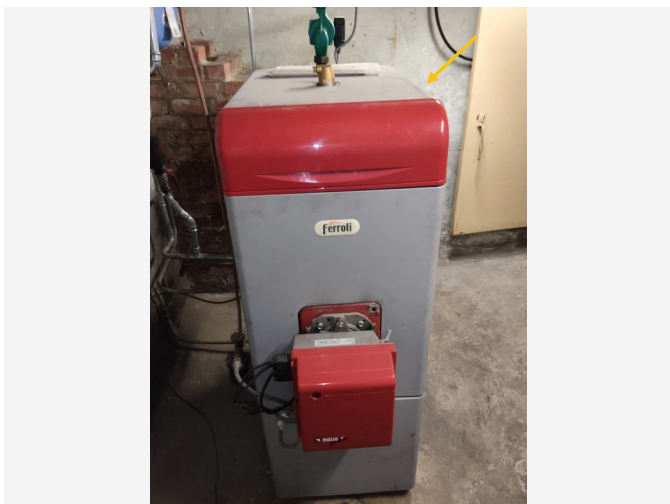
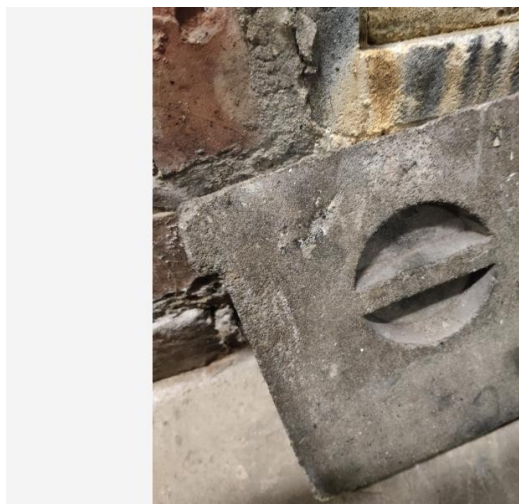
Het roetluikje werd gecontroleerd en bevat geen asbest verdachte materialen.

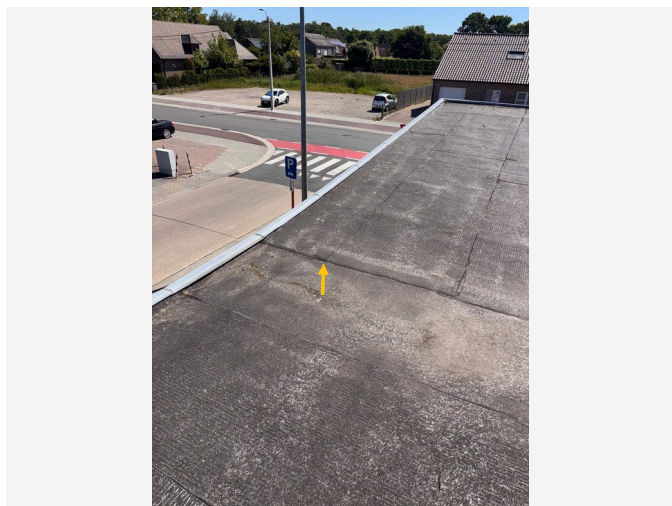
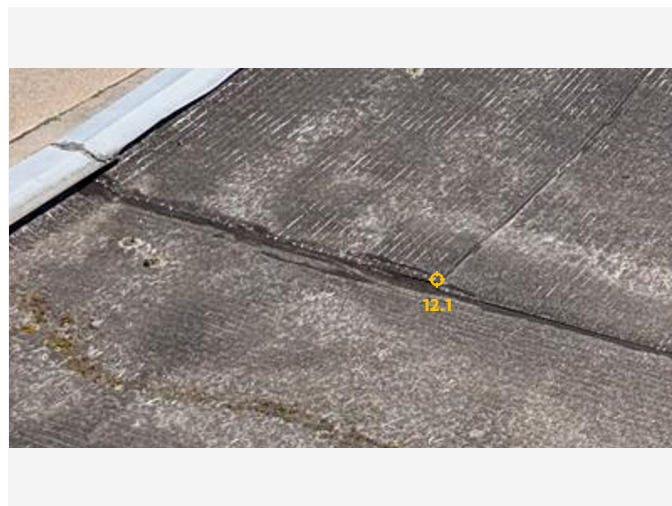
Fiche 12: Roofing woning (met staalname)

Geen asbest

Beschrijving	Roofing woning (met staalname)
Omgeving	Buiten
Primaire drager	Plat dak
Bindmiddel van materiaal	Bitumen (roofing, teer, asfalt)
Gebondenheid op basis van bindmiddel	Hecht
Hoeveelheid (oppervlakte - aantal)	• 146,00 m ² - 1 stuk
Totale oppervlakte	146,00 m ²
Identificatiemethode	Een monstername door de asbestdeskundige met laboanalyse door een asbestlabo.
Destructieve handeling voor identificatie	Nee
Opmerking	<p>Er werd een staal genomen aan een uitstekend stuk roofing waardoor de waterdichtheid niet in het gedrang komt.</p> <p>Er kan niet uitgesloten worden dat er onderlagen aanwezig zijn (bij dakwerken extra controle aangewezen)</p> <p>De vermelde oppervlaktes, diktes en volumes betreffen een beredeneerde schatting. Er worden geen rechten verleend aan deze oppervlaktes/diktes/volumes.</p>

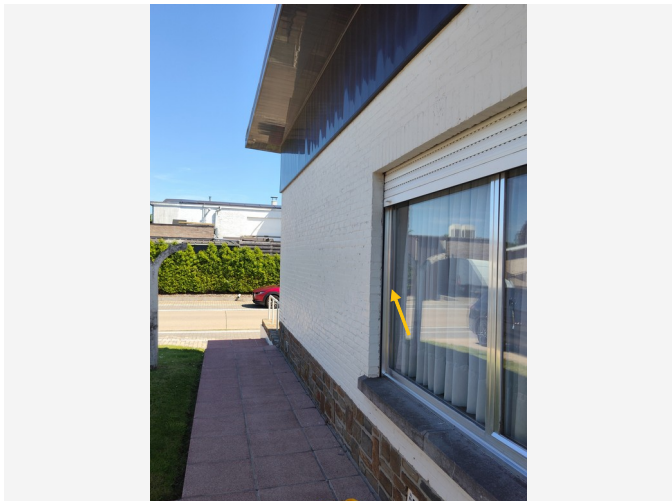
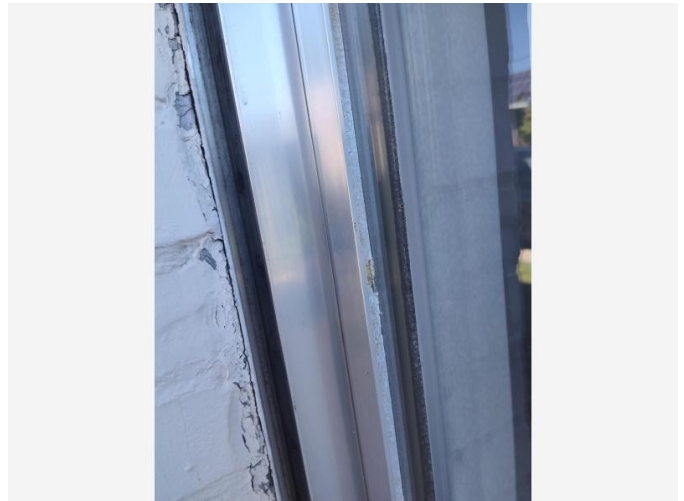
Fiche 14: Kit kozijn-glas (met staalname) aluminium raam

Geen asbest

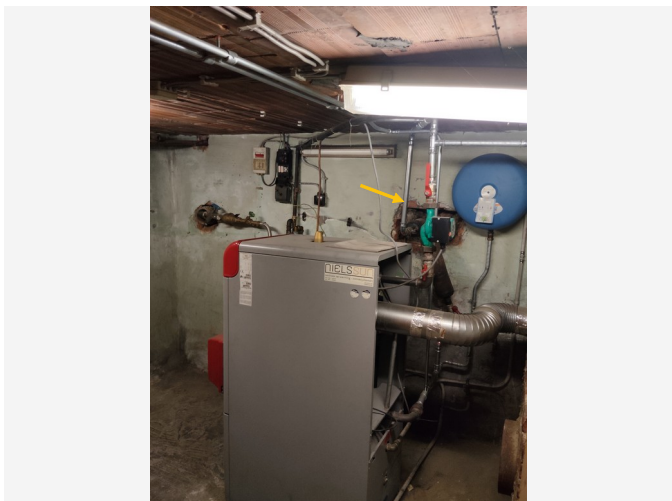
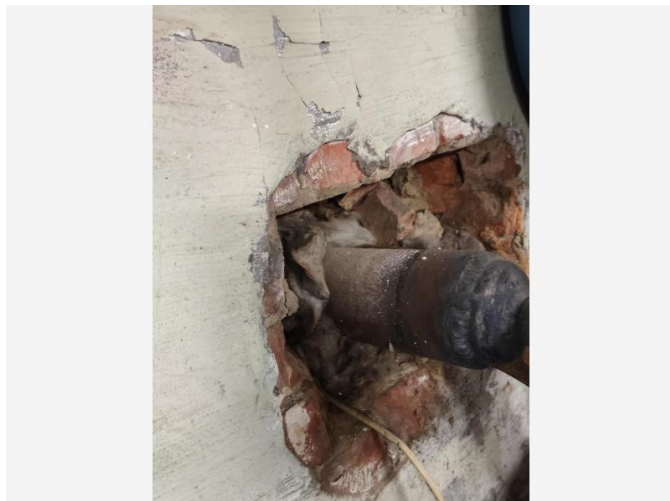
Fiche 15: Cementering binnentoepassing (met staalname)

Geen asbest

Beschrijving	Cementering binnentoepassing (met staalname)
Omgeving	Binnen
Primaire drager	Binnenwand
Bindmiddel van materiaal	Cement
Gebondenheid op basis van bindmiddel	Hecht
Hoeveelheid (gewicht - aantal)	<ul style="list-style-type: none">• 250,00 kg - 1 stuk
Totaal gewicht	250,00 kg
Identificatiemethode	Een monstername door de asbestdeskundige met laboanalyse door een asbestlabo.
Destructieve handeling voor identificatie	Nee
Opmerking	<p>De vermelde oppervlaktes en volumes betreffen een beredeneerde schatting. Er worden geen rechten verleend aan deze oppervlaktes/volumes. De dikte is een schatting die voorkomt uit de monsterplaatsen en is daarom niet altijd representatief.</p> <p>(staal genomen van twee plaatsen)</p>

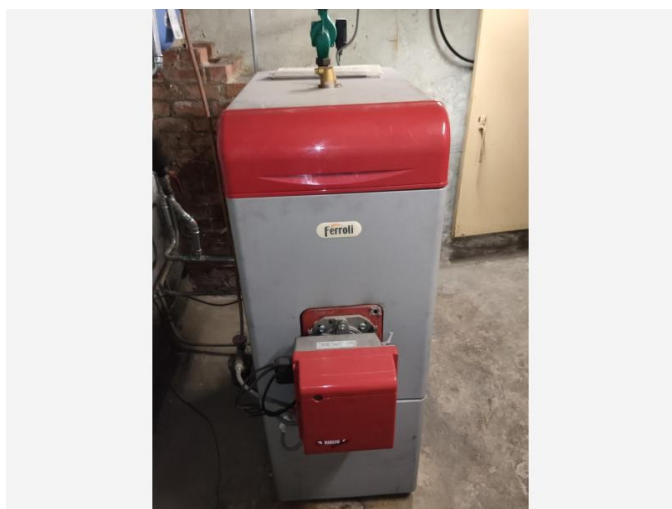
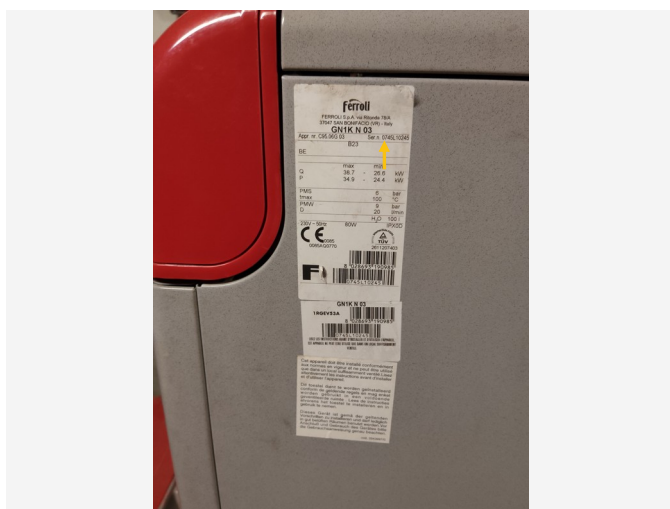
Beschrijving	Notitie	Terug te vinden op plannen
Fiche 17: CV Ketel niet verdacht	De CV ketel werd gecontroleerd(bwj 2007) en is niet asbest verdacht geen risico bouwjaar.	Plan 1.1: Plan kelder woning
Fiche 18: Leidingisolatie: niet verdacht	De thermische isolatie is visueel als niet-asbestverdacht beoordeeld.	Plan 1.1: Plan kelder woning
Fiche 19: Schouw niet verdacht	De schouw werd gecontroleerd. deze bestaat bevat geen asbest verdachte materialen.	Plan 1.3: Plan dak woning

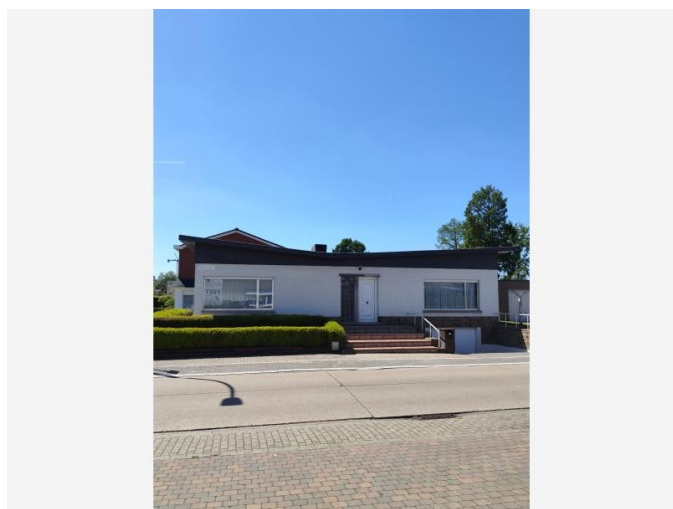
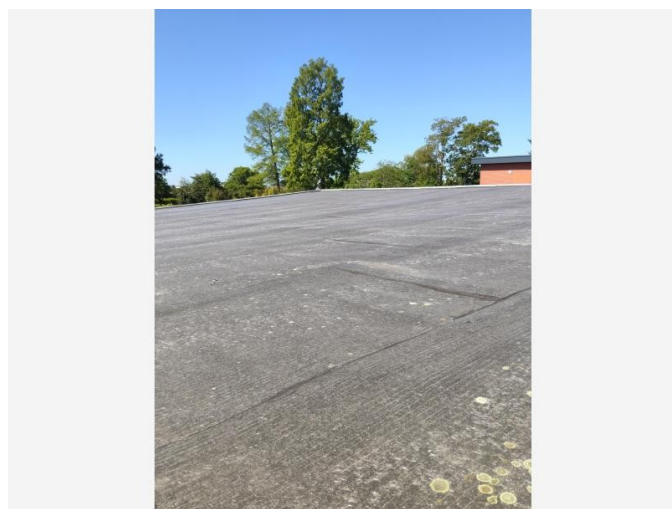
Beschrijving	Notitie	Terug te vinden op plannen
Fiche 20: Onderdak platte daken niet waarneembaar	De onderdaken van de platte daken zijn niet waarneembaar zonder destructieve handelingen. Bij werken aan de daken is het aangewezen dit extra te laten controleren.	Plan 1.3: Plan dak woning Plan 2.2: Garages plan dak
