Asbestinventarisatetest

Donkerstraat 17, 2820 Bonheiden

Attestnummer : 20260401-000352.000

Uitgegeven op : 01.04.2026

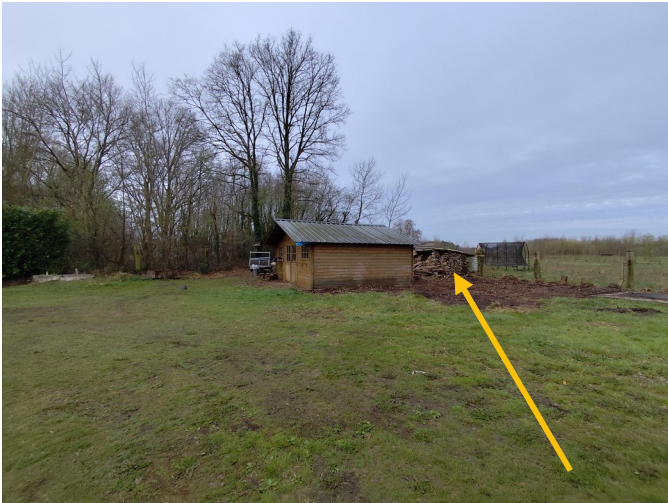
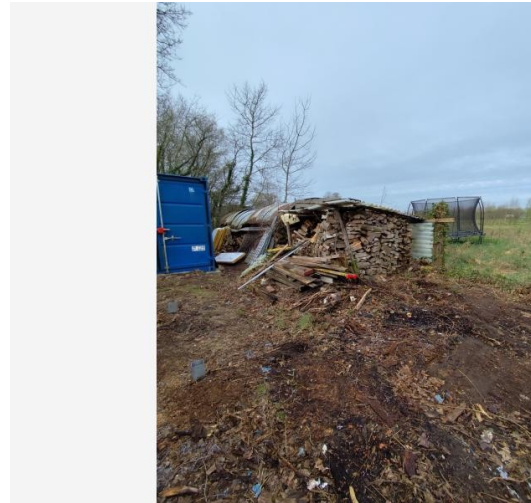
Het houthok werd gecontroleerd, er werden geen verdachte materialen opgemerkt.

| Basis voor advies | De asbestdeskundige beoordeelt het materiaal als niet-asbestverdacht. |

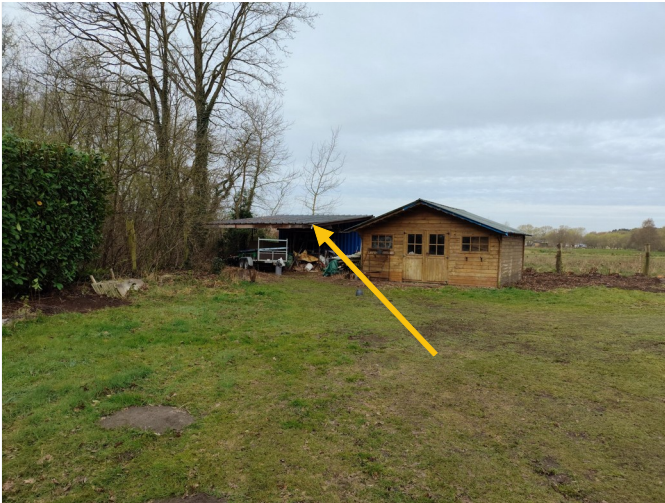
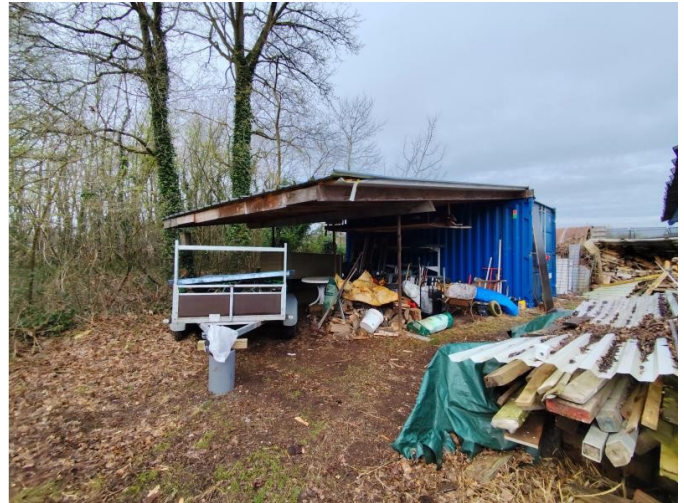
Het afdak container werd gecontroleerd, er werden geen verdachte materialen opgemerkt.

| Basis voor advies | De asbestdeskundige beoordeelt het materiaal als niet-asbestverdacht. |

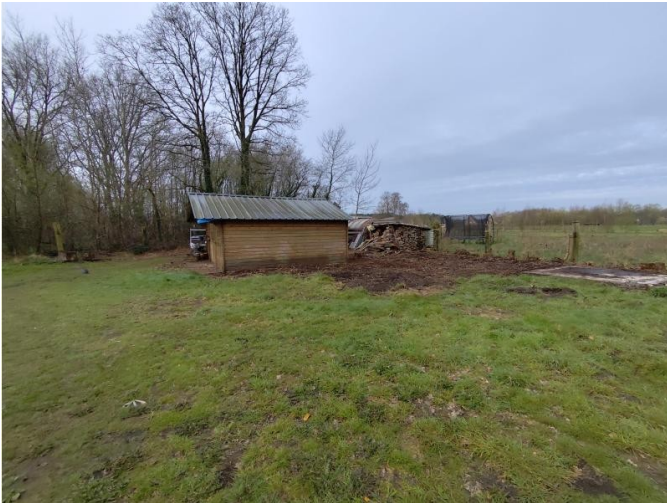
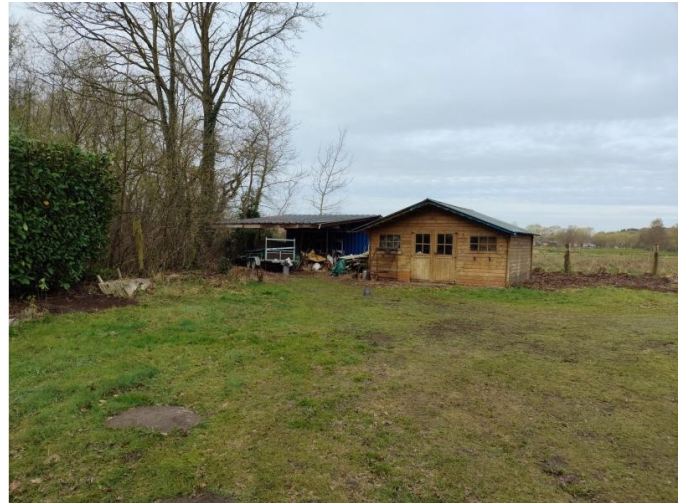
Het tuinhuis werd gecontroleerd, er werden geen verdachte materialen opgemerkt.

| Basis voor advies | De asbestdeskundige beoordeelt het materiaal als niet-asbestverdacht. |

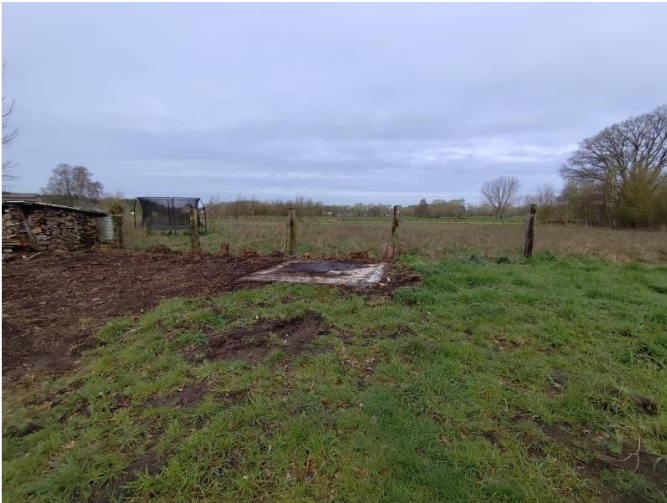
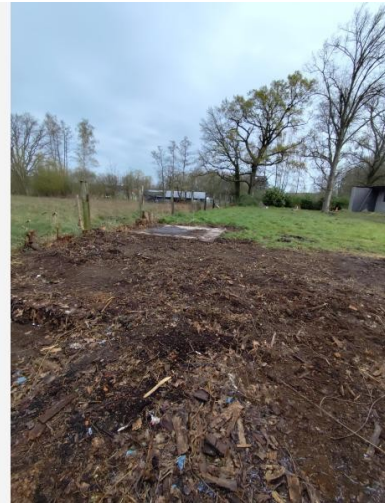
Deze constructies zijn afgebroken, zij bestaan niet meer.

| Basis voor advies | Beoordeling op basis van expertise met een vaststelling door de asbestdeskundige. |

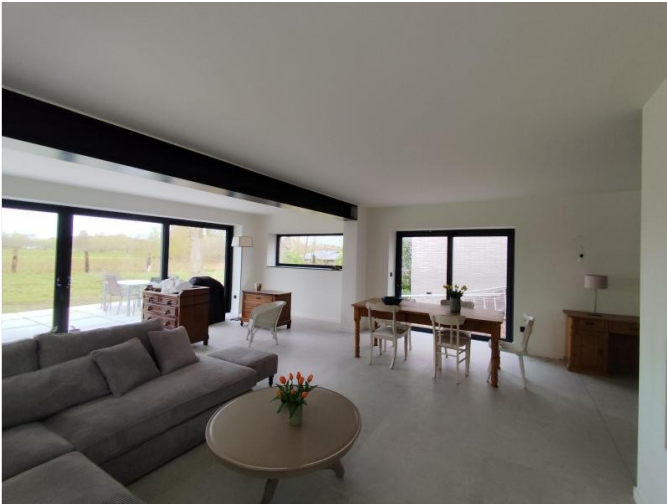
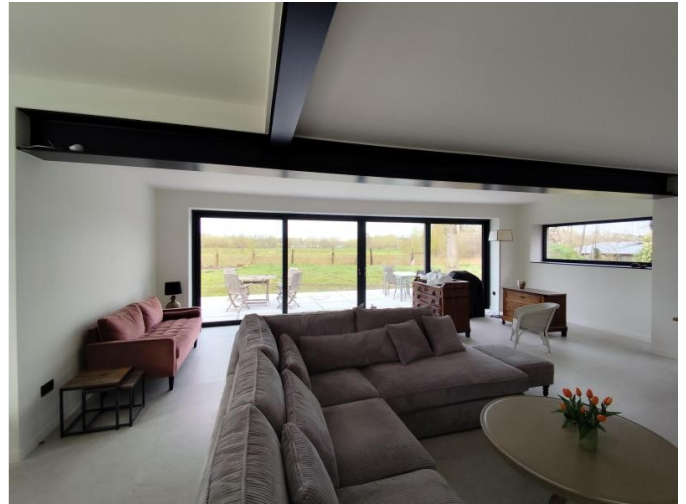
| Beschrijving | Notitie | Terug te vinden op plannen |
|---|--|---|
| Fiche 5: Pleisterwerken | De pleisterwerken zijn vernieuwd, er zijn aankoopfacturen van de gebruikte materialen voorhanden. Deze zijn toegevoegd aan de bewijsdocumenten d.d. 11/2023. | - |

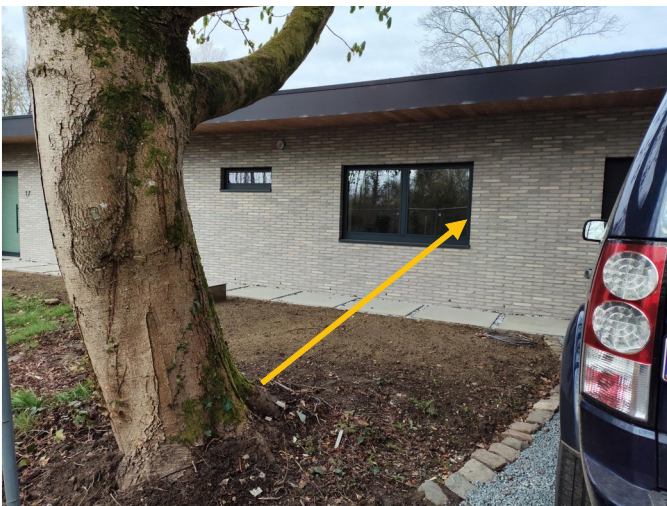
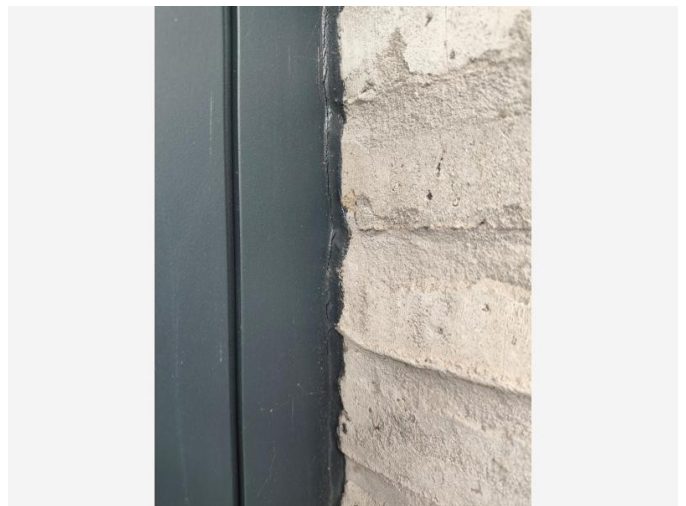
| Beschrijving | Notitie | Terug te vinden op plannen |
|---|--|---|
| Fiche 6: Kit: niet verdacht (visueel vastgesteld) | De gebruikte siliconen kit is niet asbestverdacht. | - |

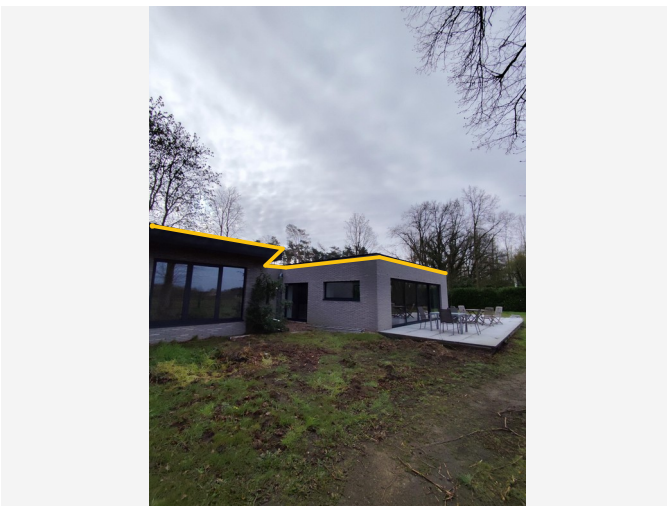
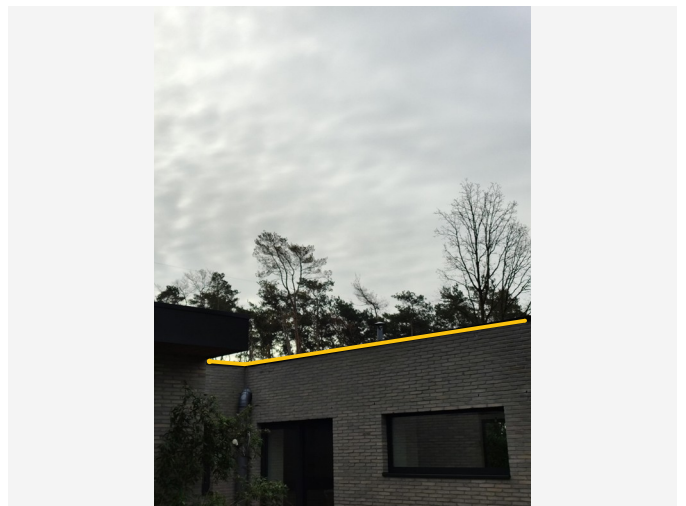
| Beschrijving | Notitie | Terug te vinden op plannen |
|---|--|---|
| Fiche 7: Roofing plat dak (niet verdacht - factuurbewijs) | Er is een aankoopfactuur en offerte toegevoegd aan de bewijsdocumenten. De dakwerken zijn uitgevoerd door leverancier MROOFS d.d. 15/07/2020. | - |

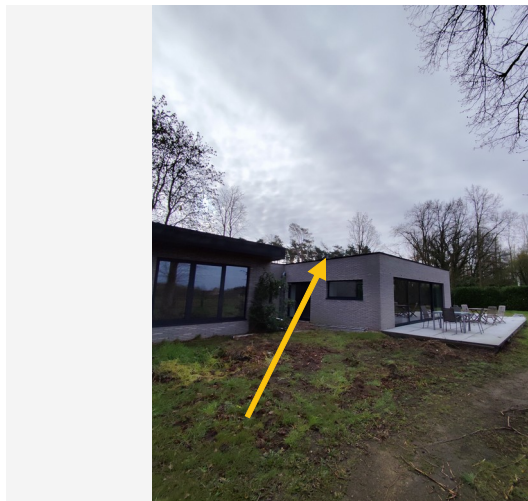
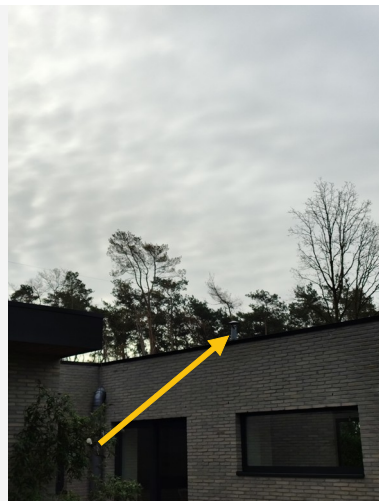
| Beschrijving | Notitie | Terug te vinden op plannen |
|---|--|---|
| Fiche 8: Rookgaskanaal: niet verdacht | Het rookgaskanaal is gecontroleerd en is niet asbest verdacht. | - |

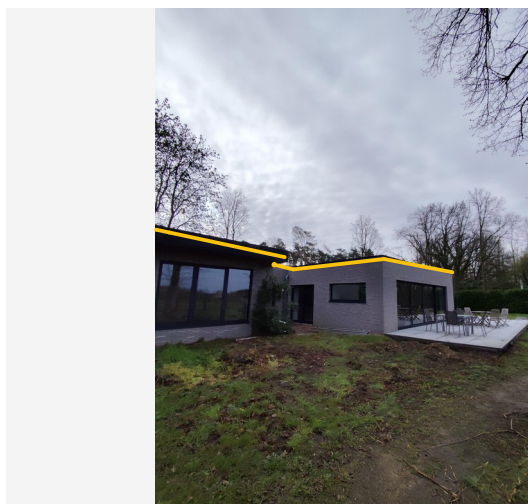
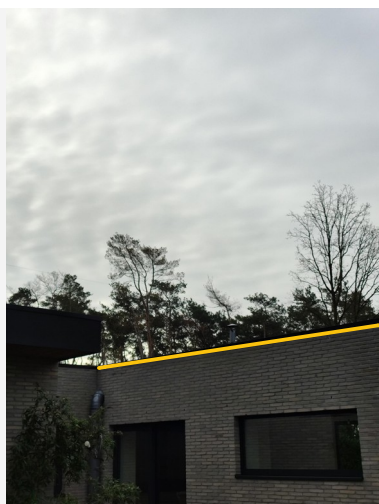
| Beschrijving | Notitie | Terug te vinden op plannen |
|---|--|---|
| Fiche 9: Onderdak: niet verdacht | Er is een aankoopfactuur en offerte toegevoegd aan de bewijsdocumenten. De dakwerken zijn uitgevoerd door leverancier MROOFS d.d. 15/07/2020. | - |

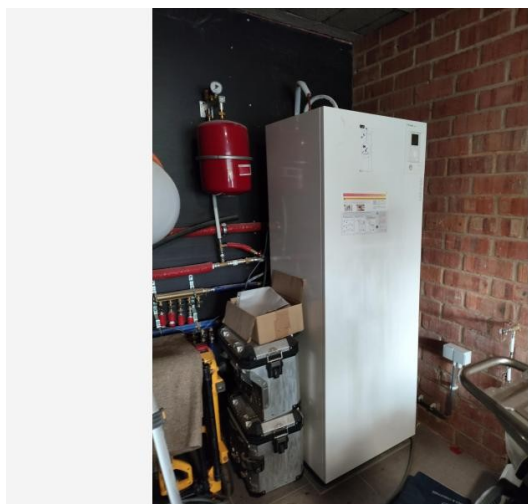
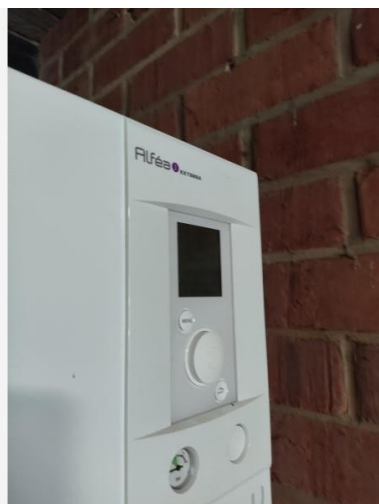
| Beschrijving | Notitie | Terug te vinden op plannen |
|---|--|---|
| Fiche 10: Warmtepomp (geen CV aanwezig) | Er is een warmtepomp aanwezig op het inspectiegebied. Er geen CV ketel of boiler aanwezig op het inspectiegebied. Er is een aankoopfactuur van leverancier Van Marcke d.d. 09/12/2022. | - |
