Asbestinventarisatetest

Beverdijk 48, 3150 Haacht

Attestnummer : 20260329-000080.000

Uitgegeven op : 29.03.2026

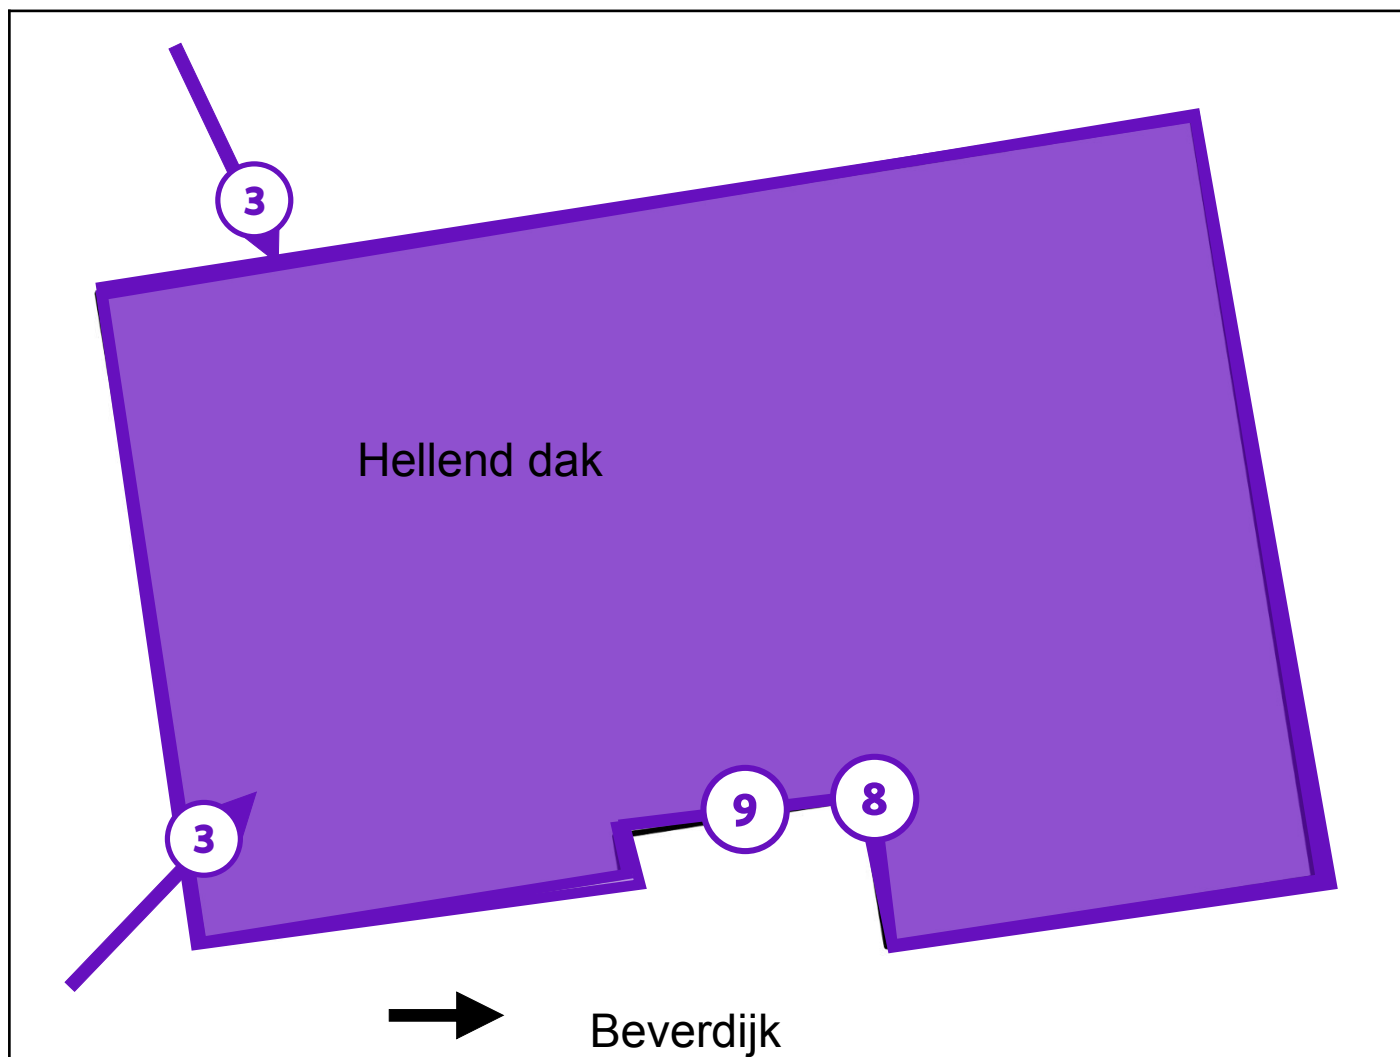
Plan 1.3: Hellend dak

Beschrijving	Type	Actie
3. Schoorsteen Dak	Beperking	-
8. Hellend dak - Dakpannen	Overige ruimte of materiaal	-
9. Hellend dak (onderdak)	Overige ruimte of materiaal	-

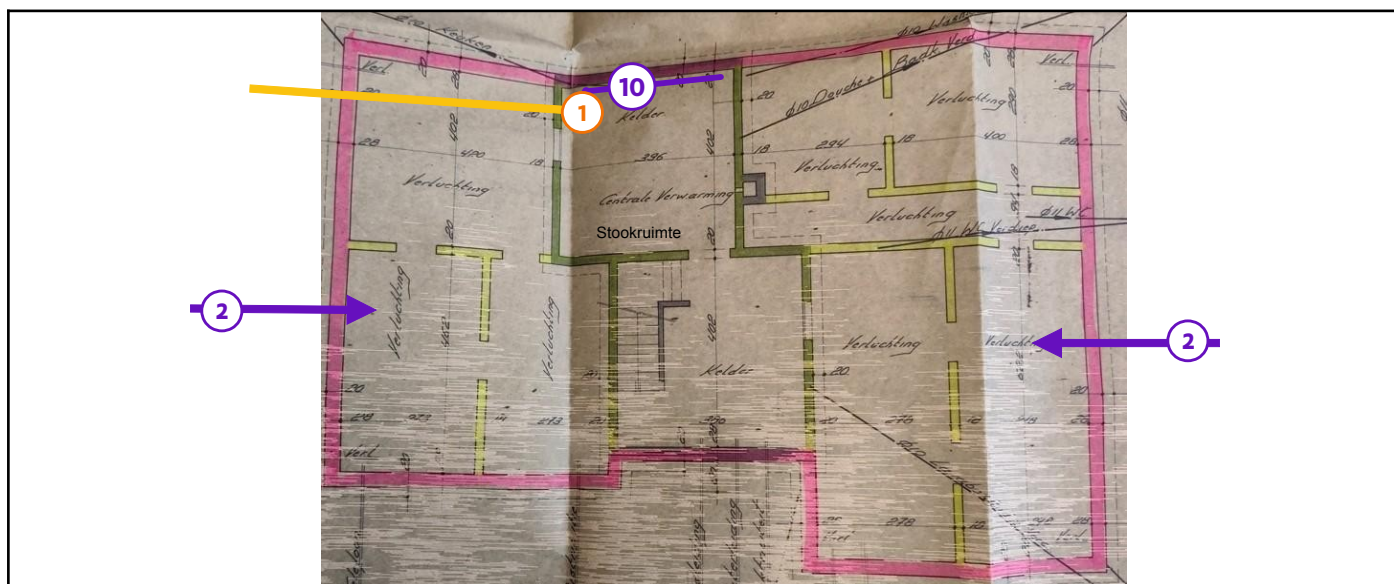
Plan 1.4: Kelder

Beschrijving	Type	Actie
1. Stookolieketel	Asbestmateriaal	Verwijderen
2. Kruipkelder	Beperking	-
10. Leidingisolatie kelder	Overige ruimte of materiaal	-

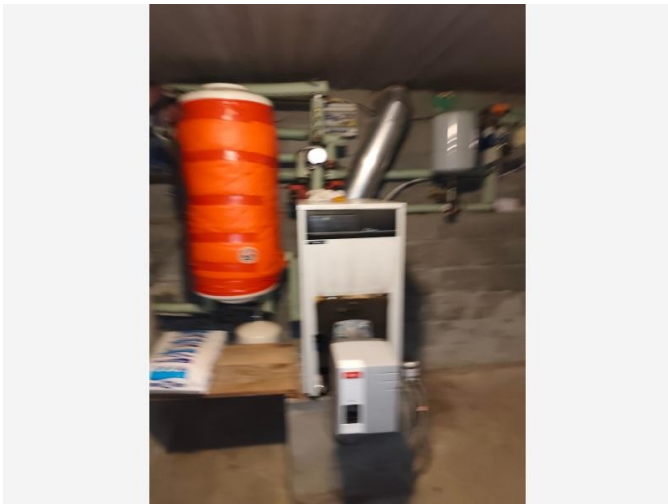
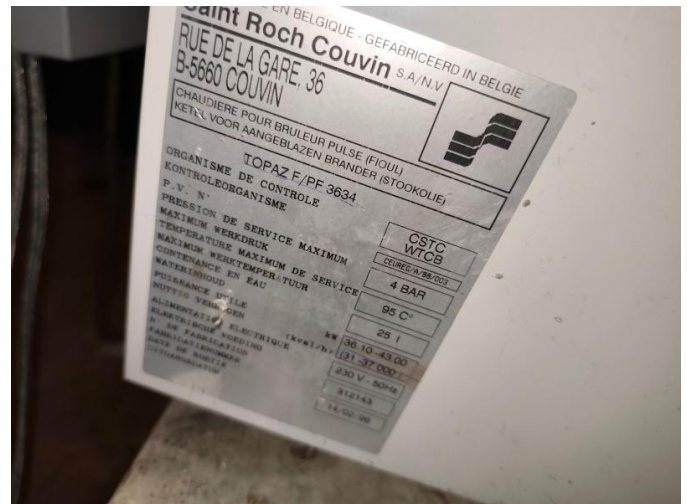
Het asbestmateriaal valt onder de mijlpaal van 2034.

Eindbeoordeling materiaalrisico	Laag materiaalrisico en/of verlaagde kans op vezelvrijgave
---------------------------------	--

Gebondenheid	Categorie 2: niet-hechtgebonden met matrix
Asbestsoort (vezeltype)	Crocidoliet aanwezig
Asbestconcentratie	Hoog ($\geq 50\%$)
Afschermingsgraad van het gehele materiaal	Niet-stootvaste afscherming
Toestand van het materiaal	Onbeschadigd, niet verweerd

Beschrijving	Stookolieketel
Omgeving	Binnen
Primaire drager	Ruimteverwarming
Asbestmateriaal	Pakking, dichting
Bindmiddel van asbestmateriaal	Karton - papier - viltachtig
Gebondenheid op basis van bindmiddel	Niet-hechtgebonden
Hoeveelheid (gewicht - aantal)	<ul style="list-style-type: none"> • 2,00 kg - 1 stuk
Totaal gewicht	2,00 kg
Eenvoudig bereikbaar	Ja
Bevestigingswijze	<ul style="list-style-type: none"> • Onbekend
Identificatiemethode	<p>De asbestdeskundige beoordeelt het materiaal als asbestverdacht en dus asbesthoudend, en dit zonder monstername.</p> <p>Motivatie: Er is een onderzoeksbeperking die monstername verhindert; De asbestdeskundige kan geen volledige risicobeoordeling uitvoeren van het materiaal.</p>
Destructieve handeling voor identificatie	Nee
Opmerking	<p>Hoewel het ketellichaam zelf geen asbest bevat, kunnen bij stookolieketels van vóór 2001 asbesthoudende materialen voorkomen in of aan:</p> <ul style="list-style-type: none"> - dichtingen of pakkingen (bv. flenzen, inspectieluiken); - thermische isolatie in of rond de ketel; - aansluitingen van rookgasafvoer of leidingen (historisch). <p>Deze onderdelen zijn niet zichtbaar of niet inspecteerbaar zonder demontage.</p> <p>Daarom wordt de stookolieketel als asbestverdachte bron opgenomen.</p>

Verwijderen

- Zorg voor een veilig beheer. Vermijd het beschadigen van het asbestmateriaal. Controleer de toestand jaarlijks op wijzigingen.
- Voer bijkomende staalname(s) uit.

- Hermetische zone (erkend asbestverwijderaar)
Eenvoudige handelingen zijn methodes van verwijdering van asbest of asbesthoudend materiaal, waarbij het risico op vrijkomen van asbest in alle gevallen zo beperkt is dat de concentratie van 0,01 vezels per cm^3 niet wordt overschreden (Zie CODEX boek VI titel 3).

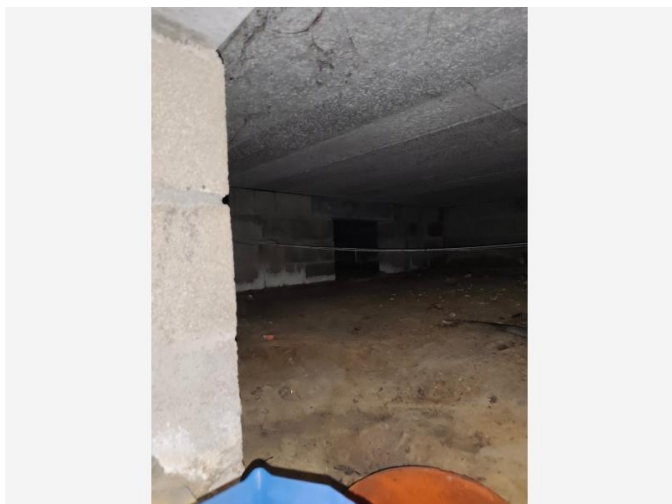
Permanente beperking

Reden: Hoogte < 1,5m

Uitleg van de asbestdeskundige: De kruipkelder kon niet veilig en niet volledig geïnspecteerd worden. De vrije hoogte is kleiner dan 1,5 m, waardoor het betreden van de ruimte ergonomisch en veiligheidsmatig niet verantwoord is.

Deze beperking is conform het Inspectieprotocol Asbestinventarisatie (IP2), waarin is bepaald dat ruimtes die niet veilig of niet inspecteerbaar zijn, gemotiveerd als onderzoeksbeperking mogen worden opgenomen. Niet-waarneembare of niet-inspecteerbare materialen in de kruipkelder konden daardoor niet beoordeeld worden. Bij toekomstige werken of bij het toegankelijk maken van de kruipkelder is bijkomend onderzoek aangewezen.

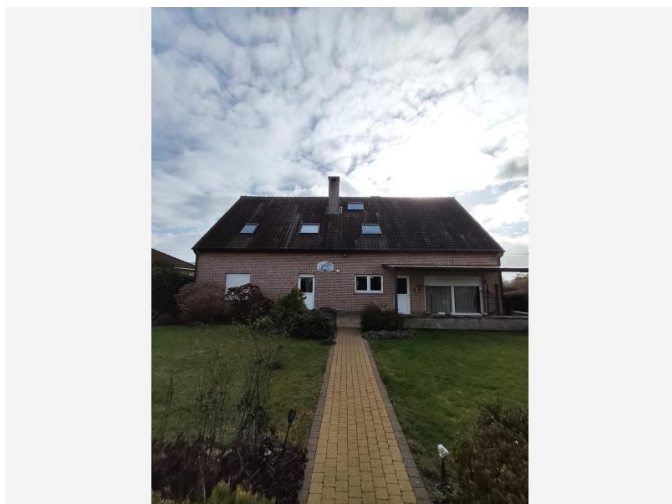
Tijdelijke beperking

Reden: Het te onderzoeken materiaal situeert zich hoger dan 3,50 m te rekenen vanaf een veilige ondergrond

Uitleg van de asbestdeskundige: De schoorsteen vormt een beperking in het onderzoek. Deze kan niet onderzocht worden, omdat het te onderzoeken materiaal zich hoger situeert dan 3,50 m te rekenen vanaf een veilige ondergrond.

Door de beperking kunnen hier alsnog asbesthoudende toepassingen aanwezig zijn die tijdens het onderzoek niet te inspecteren zijn.

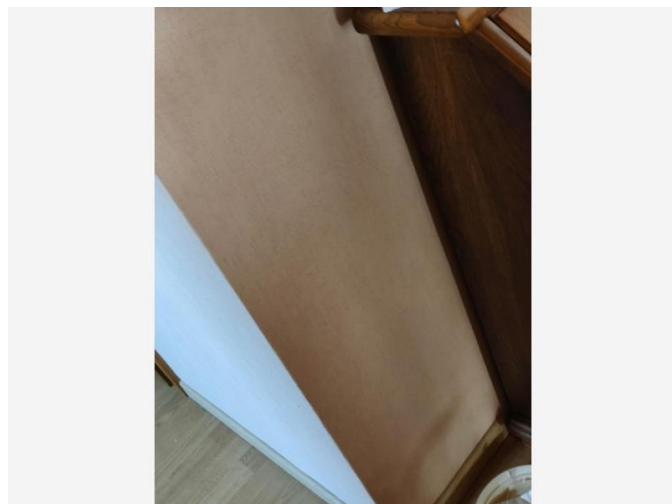
Geen asbest

#	Type	Referentie	Resultaat
4.1	Mengmonster	IEY_01	Geen asbest

Beschrijving	Pleisterwerk Wanden
Omgeving	Binnen
Primaire drager	Binnenwand
Bindmiddel van materiaal	Gips - kalk
Gebondenheid op basis van bindmiddel	Niet-hechtgebonden
Hoeveelheid (oppervlakte - dikte - aantal)	• 180,00 m ² - 1,00 cm - 1 stuk
Totaal volume	1,80 m ³
Identificatiemethode	Een monstername door de asbestdeskundige met laboanalyse door een asbestlabo.
Destructieve handeling voor identificatie	Nee
Opmerking	<p>Mengmonster van het pleisterwerk aan wanden:</p> <ul style="list-style-type: none">- Individuele ruimte- Natte ruimte- Trappenhal <p>Een monstername in stooklokaal was niet mogelijk aangezien hier geen pleisterwerk is.</p>

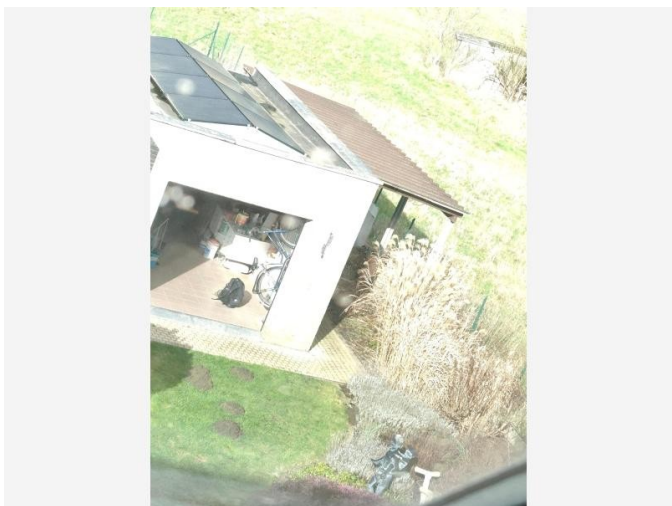
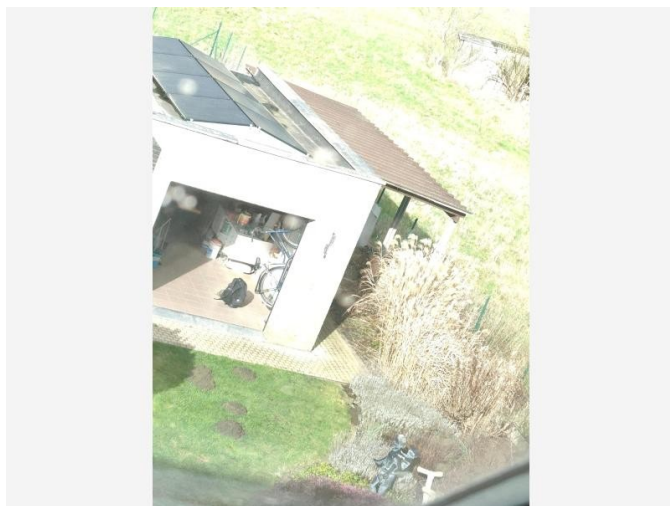
Fiche 6: Roofing plat dak garage

Geen asbest

#	Type	Referentie	Resultaat
6.1	Puntmonster	IEY_03	Geen asbest

Beschrijving	Roofing plat dak garage
Omgeving	Buiten
Primaire drager	Plat dak
Bindmiddel van materiaal	Bitumen (roofing, teer, asfalt)
Gebondenheid op basis van bindmiddel	Hecht
Hoeveelheid (oppervlakte - aantal)	• 35,00 m ² - 1 stuk
Totale oppervlakte	35,00 m ²
Identificatiemethode	Een monstername door de asbestdeskundige met laboanalyse door een asbestlabo.
Destructieve handeling voor identificatie	Nee
Opmerking	Staalname is niet tot op de primaire drager genomen. Dit betekent dat het niet representatief is voor mogelijks aanwezige lagen roofing onder de waarneembare toplaag.
