# Asbestinventarisatetest

Mercatorlaan 17, 3191 Boortmeerbeek

Attestnummer : 20230517-000024.000

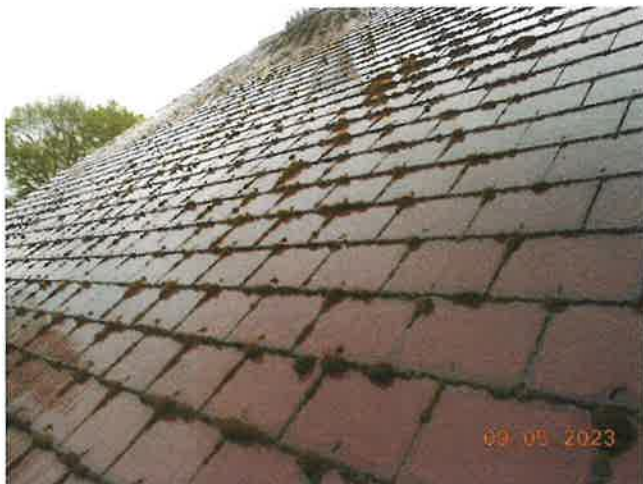
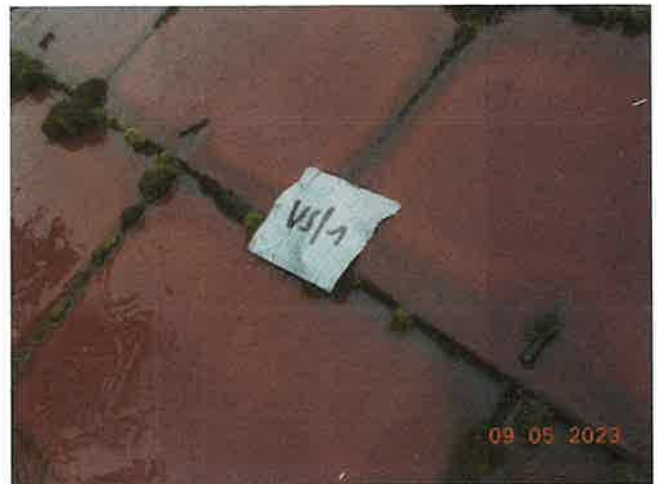
# Fiche 1: Woning: Asbestcementen leien op dak

| Eindbeoordeling materiaalarisico | Verhoogd materiaalarisico en/of verhoogde kans op vezelvrijgave |

| Toestand van het materiaal | Matig beschadigd, matig verweerd |

| Opmerking | Zijkanten van de dakkapellen zijn ook bedekt met dezelfde leien. |

Verwijderen

- Zorg voor een veilig beheer. Vermijd het beschadigen van het asbestmateriaal. Controleer de toestand jaarlijks op wijzigingen.
- Hemelwater dat afspoelt van asbestcement daken of gevels kan asbestdeeltjes bevatten. Gebruik het enkel voor gesloten circuits (bv. spoelen toiletten). Reinig na het vervangen van het dak of de gevel de dakgoten en regenwaterput of -ton om asbesthoudend sediment of slib te verwijderen

Gezien het risico op vrijstelling van asbestvezels bij de verwijderingswerken, adviseren wij de werken te laten uitvoeren door een aannemer/medewerker die hiertoe de nodig opleiding heeft gevolgd, en niet via doe-het-zelf.

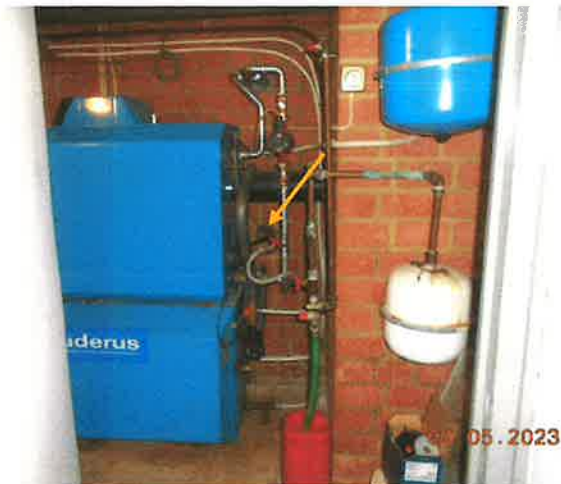
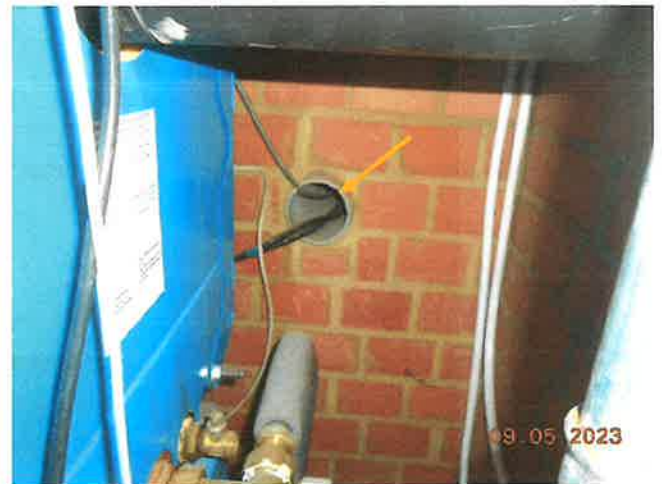
## Fiche 2: Woning: Asbestcementen doorvoerbuiss in CV lokaal

| Eindbeoordeling materiaalrisico | Verhoogd materiaalrisico en/of verhoogde kans op vezelvrijgave |

| Toestand van het materiaal | Licht beschadigd, licht verweerd. Intact materiaal type Pical – asbestboard of categorie III 'gebondenheid' |

| Opmerking | <p>Asbestcementen doorvoerbuis in de wand naast de CV ketel.</p> <p>De lengte van de buis is een schatting daar deze niet helemaal zichtbaar is.</p> |

Maatregelen nemen

- Zorg voor een veilig beheer. Vermijd het beschadigen van het asbestmateriaal. Controleer de toestand jaarlijks op wijzigingen.

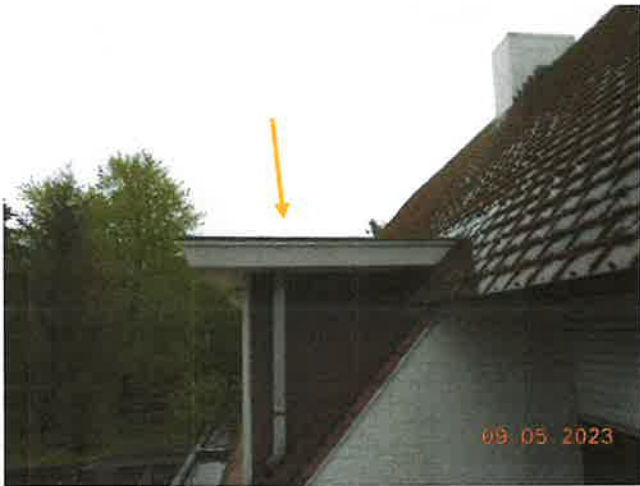
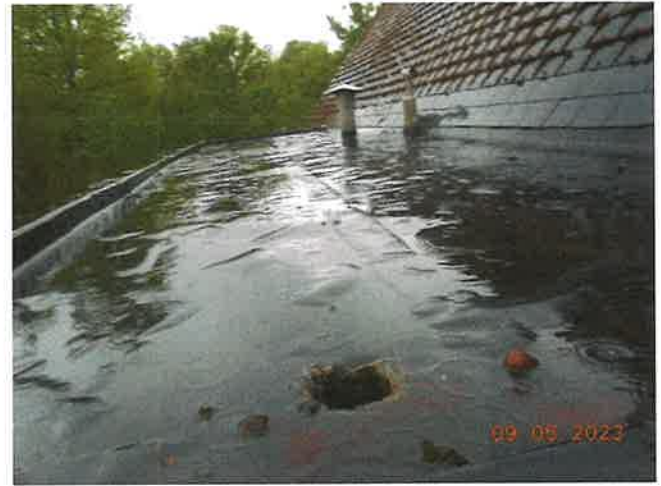
## Fiche 3: Woning: Roofing plat dak

| Eindbeoordeling materiaalrisico | Laag materiaalrisico en/of verlaagde kans op vezelvrijgave |

| Toestand van het materiaal | Licht beschadigd, licht verweerd. Intact materiaal type Pical – asbestboard of categorie III 'gebondenheid' |

| Opmerking | <p>Plat dak boven badkamer - kamer achter rechts.</p> <p>Staalname niet mogelijk omwille van risico op lekkages.</p> |

Zorgvuldig beheren

- Zorg voor een veilig beheer. Vermijd het beschadigen van het asbestmateriaal. Controleer de toestand jaarlijks op wijzigingen.

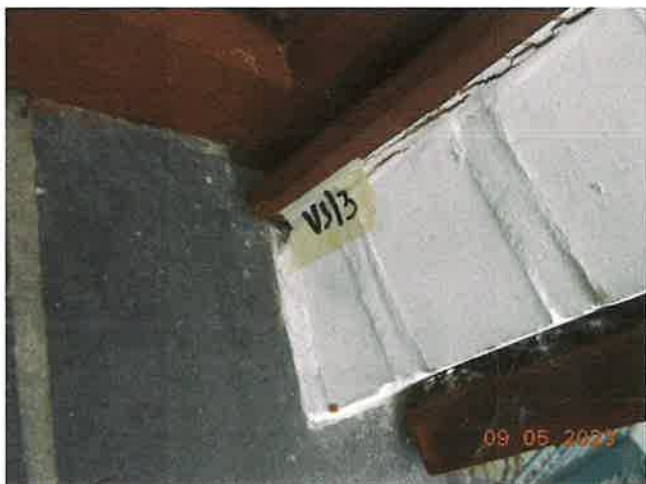
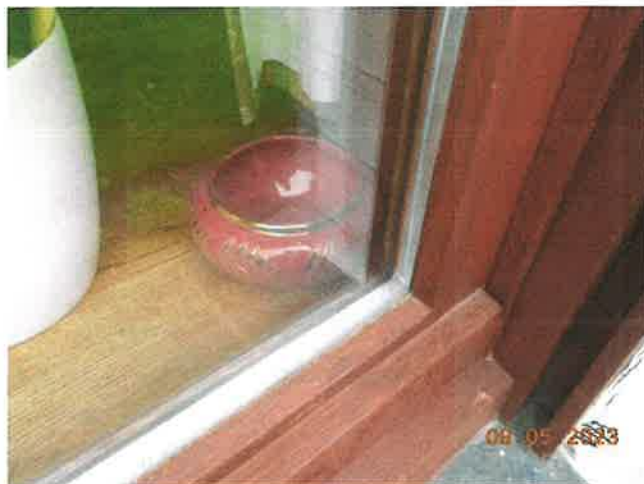
| Eindbeoordeling materiaalarisico | Laag materiaalarisico en/of verlaagde kans op vezelvrijgave |

| Toestand van het materiaal | Licht beschadigd, licht verweerd. Intact materiaal type Pical – asbestboard of categorie III 'gebondenheid' |

| Beschrijving | Woning: afdichting ramen en deuren |

Zorgvuldig beheren

- Zorg voor een veilig beheer. Vermijd het beschadigen van het asbestmateriaal. Controleer de toestand jaarlijks op wijzigingen.

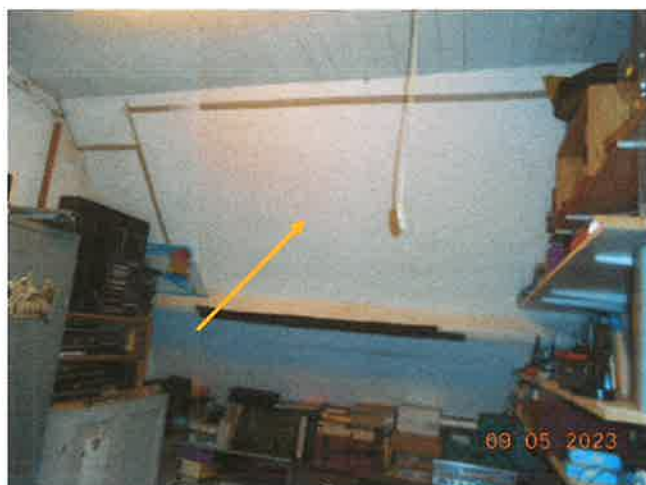
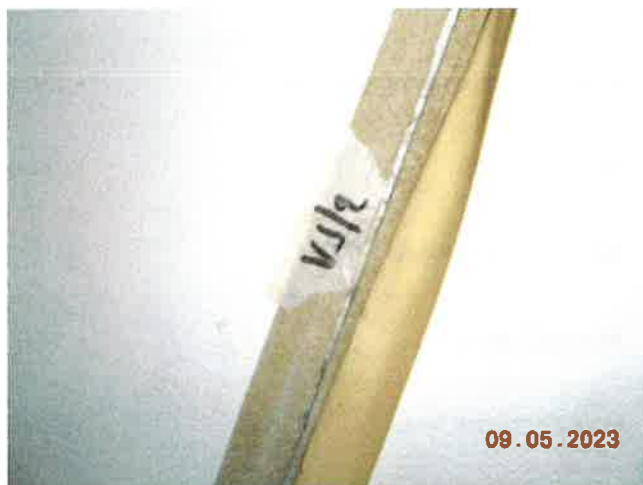
## Fiche 5: Woning: Asbestcementen platen tegen schuine wand

| <b>Opmerking</b> | Asbestcementen platen tegen de schuine kant van het dak op zolder +1 en +2 (boven strijkkamer). |

Zorgvuldig beheerd

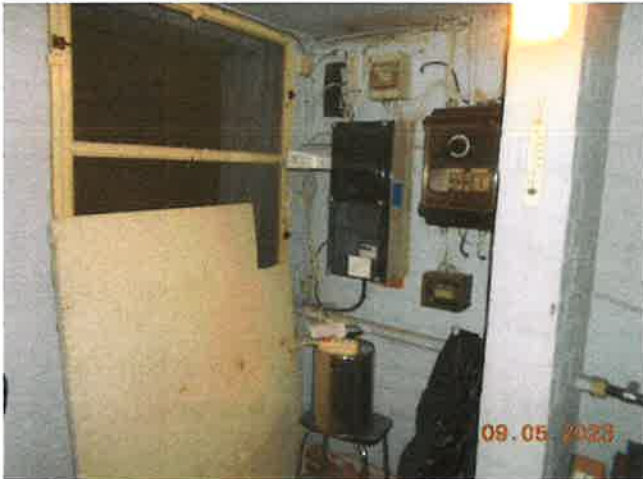
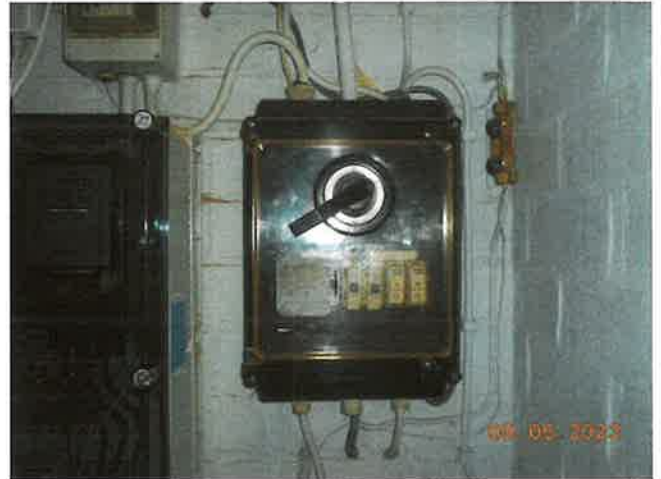
| Opmerking | Bakeliet aanwezig in kelder en op verdiep +1. |

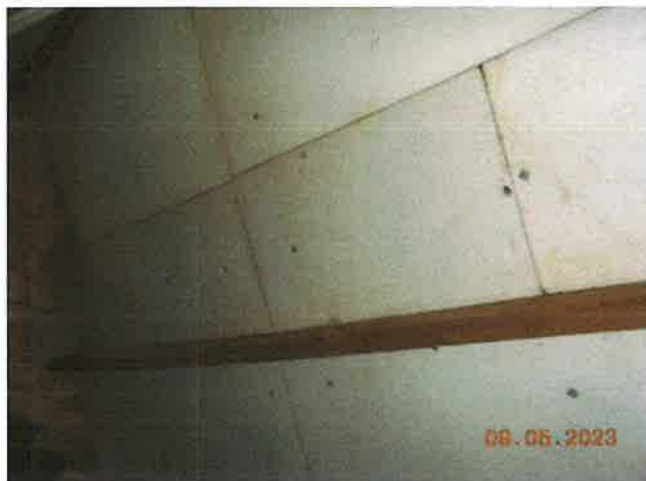
## Fiche 13: Woning: Onderdak

Via de leien kan niet gecontroleerd worden of er een onderdak aanwezig is wegens risico op schade en de binnenkant is afgewerkt met piepschuim.
