Asbestinventarisatetest

Weynesbaan 154, 2820 Bonheiden

Attestnummer : 20260527-000086.000

Uitgegeven op : 27.05.2026

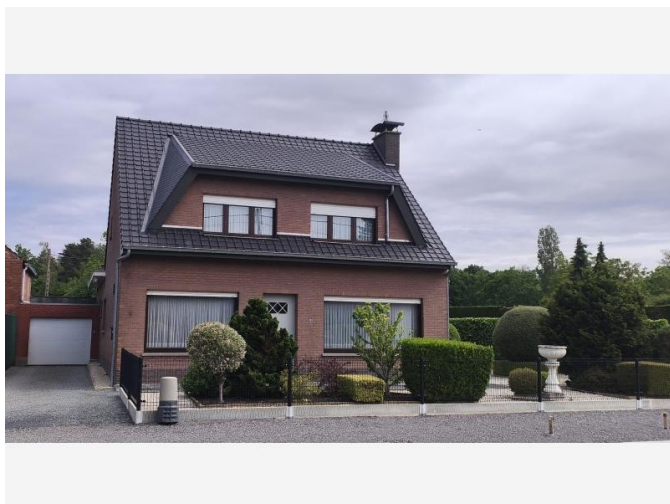
Tijdelijke beperking

Reden: Het te onderzoeken materiaal situeert zich hoger dan 3,50 m te rekenen vanaf een veilige ondergrond

Uitleg van de asbestdeskundige: Bij werken (dak of reiniging schouw) kan een stelling geplaatst worden, het is niet duidelijk of er asbestverdachte materialen aanwezig zijn in/rond de schouw.

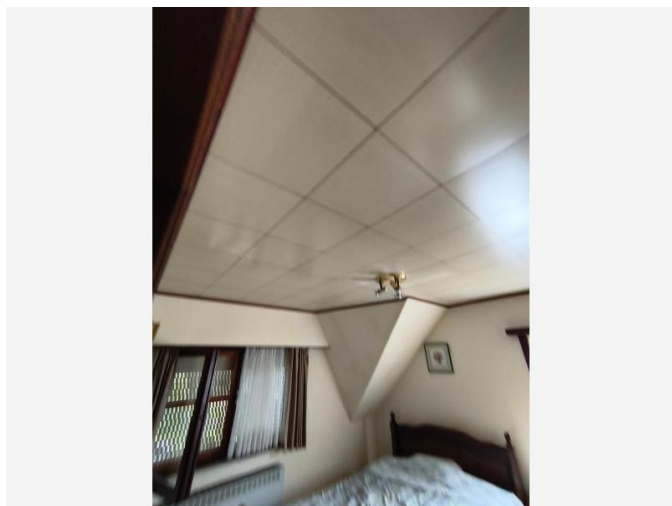
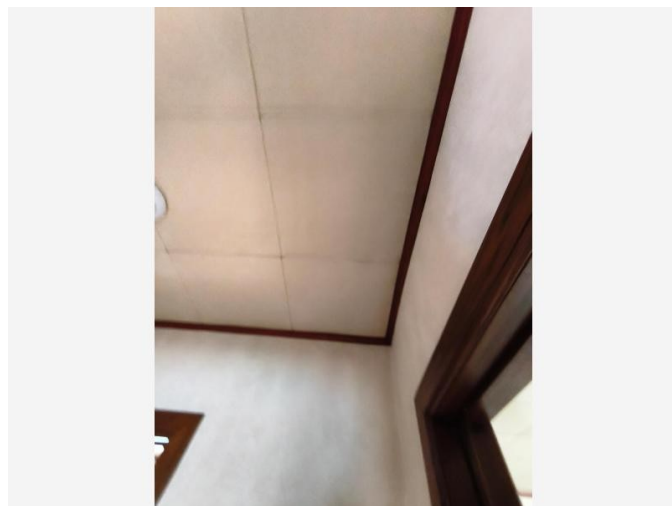
Informatie over een niet-asbestverdacht materiaal

Bepaalde plafonds zijn afgewerkt met valse plafonds in plaatmateriaal. Het is niet duidelijk of er pleisterwerk of ander verdacht asbestmateriaal aanwezig is achter / op deze valse plafonds, het is aangewezen om bijkomend onderzoek uit te voeren bij werken. Het plafond bestaat uit gipskarton en lamellen uit pvc en houtvezel tegels; Zonder destructieve handeling is het niet mogelijk om na te gaan of er asbesthoudende materialen aanwezig zijn achter de plafond afwerking. Als bij sloop of renovatie blijkt dat er achter deze plafonds nog pleisterwerk of asbest verdachte toepassingen aanwezig zijn, moet dit bemonsterd worden.

Basis voor advies	De asbestdeskundige beoordeelt het materiaal als niet-asbestverdacht.
Primaire drager	Plafond

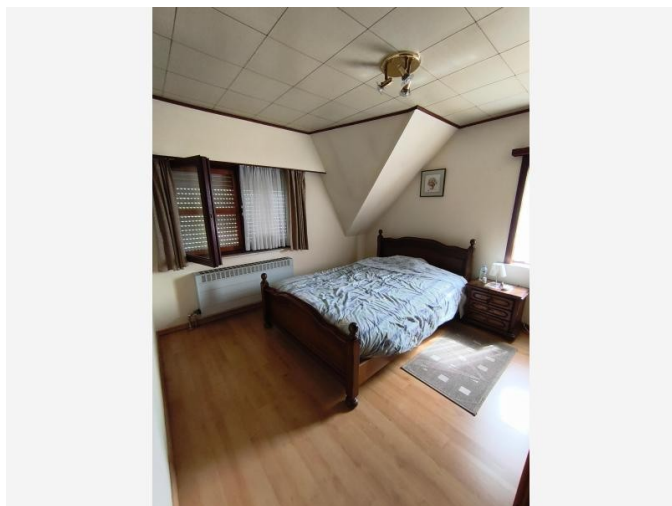
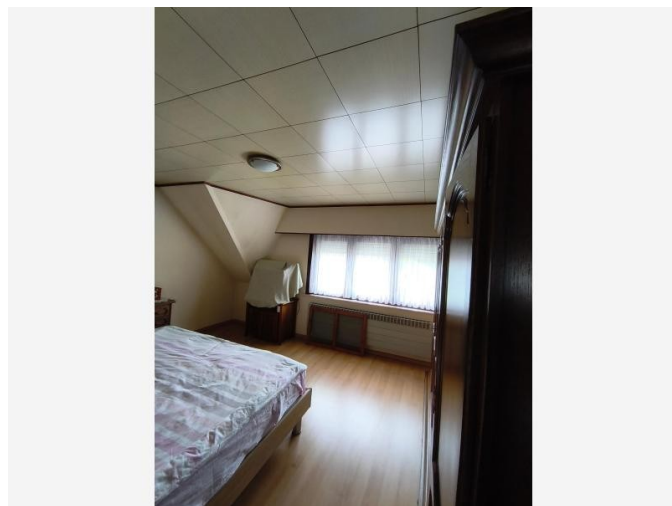
Informatie over een niet-asbestverdacht materiaal

De laminaat vloer is niet asbest verdacht, het is niet gekend wat eronder bevindt, bij vloer werken extra controle aangewezen.

Basis voor advies	De asbestdeskundige beoordeelt het materiaal als niet-asbestverdacht.
Primaire drager	Vloer

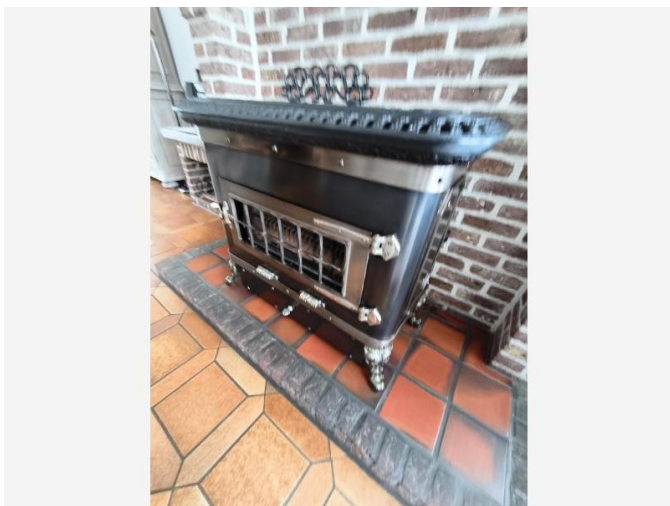
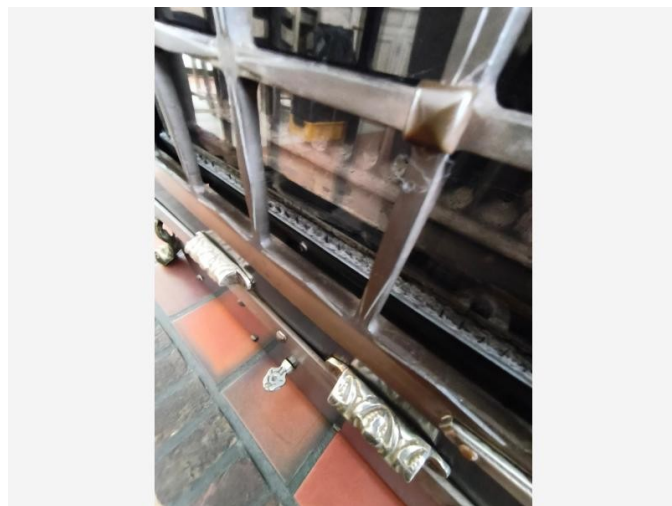
Informatie over een niet-asbestverdacht materiaal

De koord werd visueel herkend als een synthetische koord en is niet asbesthoudend.

Basis voor advies	De asbestdeskundige beoordeelt het materiaal als niet-asbestverdacht.
Primaire drager	Ruimteverwarming
(Asbest)materiaal	Koord, lint, band, strip
Bindmiddel	Weinig of geen bindmiddel (textiel, bevlokkings, ...)
Gebondenheid bindmiddel	Niet-hechtgebonden

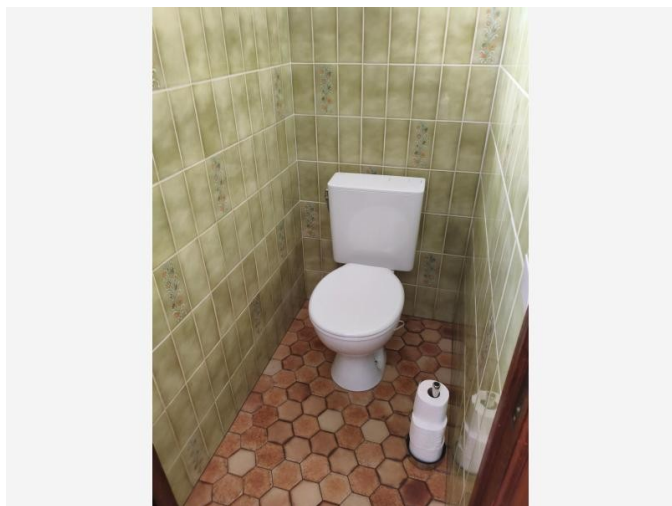
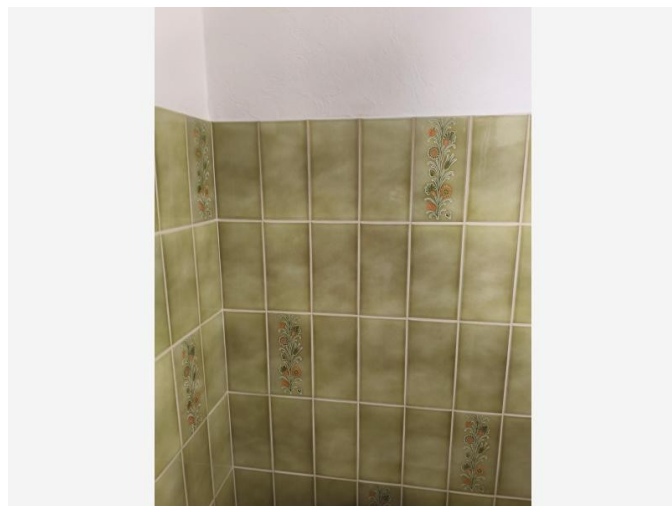
Informatie over een materiaal dat de asbestdeskundige niet kan waarnemen of vaststellen

Historisch werd bij de plaatsing van faiencetegels mogelijk asbesthoudende lijm toegepast.

De aanwezigheid hiervan kan niet visueel worden vastgesteld zonder ingreep.

Basis voor advies	Beoordeling op basis van expertise met een vaststelling door de asbestdeskundige.
Primaire drager	Binnenwand
(Asbest)materiaal	In-situ afwerkingslagen - Lijm laag
Bindmiddel	Lijm
Gebondenheid bindmiddel	Hecht

Bij toekomstige werken waarbij de tegels verwijderd worden, wordt bijkomend onderzoek aanbevolen.

Dit laat toe om de mogelijke aanwezigheid van asbesthoudende lijm correct te verifiëren en de nodige maatregelen te nemen.

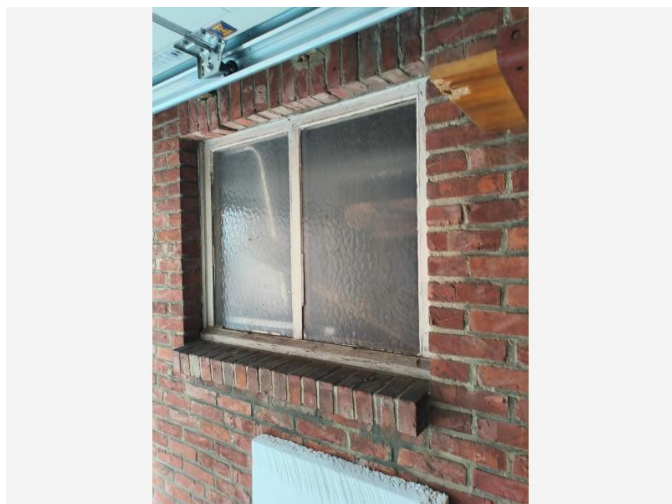
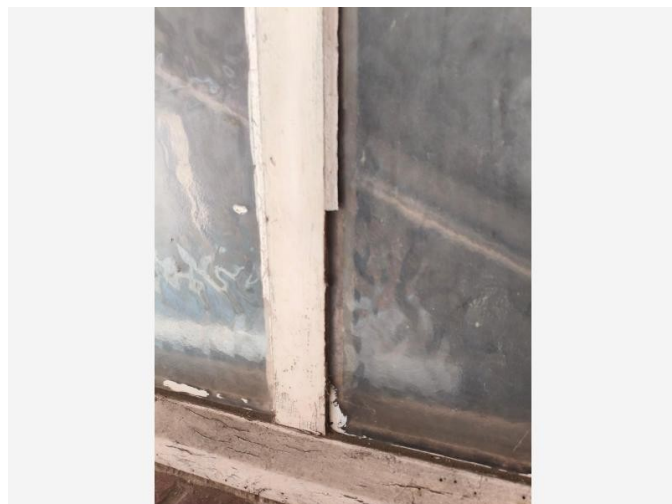
Geen asbest

#	Type	Referentie	Resultaat
6.1	Puntmonster	kit raam kozijn houten raam	Geen asbest

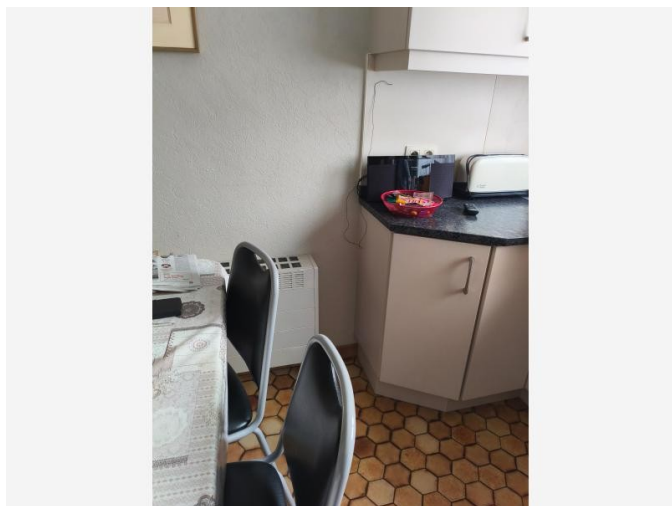
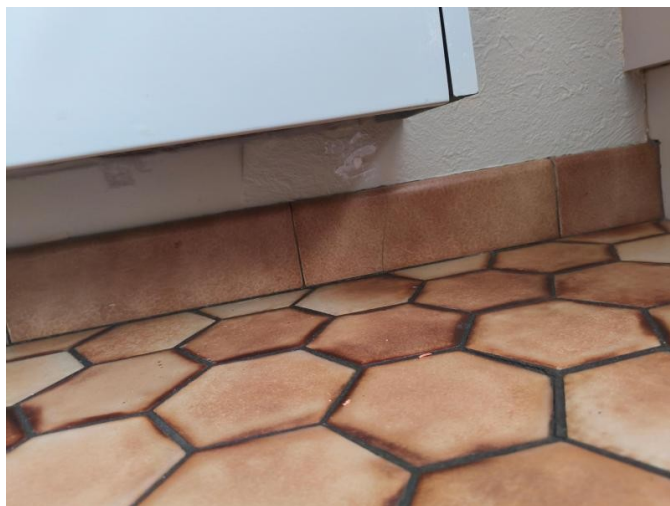
Fiche 7: Muren in pleisterwerk

Geen asbest

#	Type	Referentie	Resultaat
7.1	Mengmonster	muren	Geen asbest

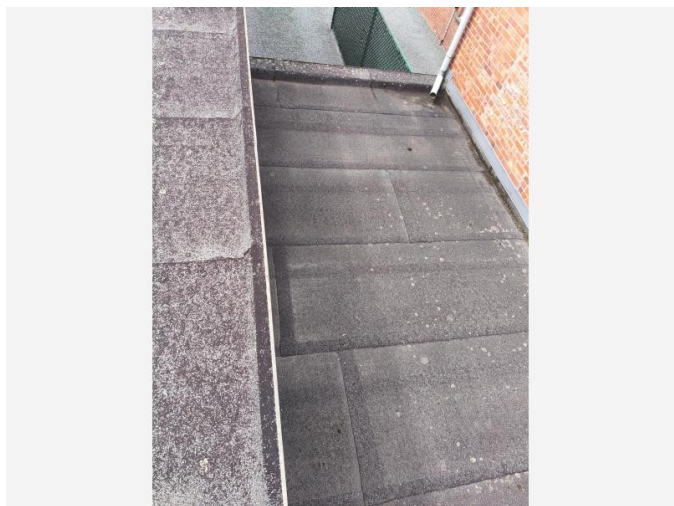
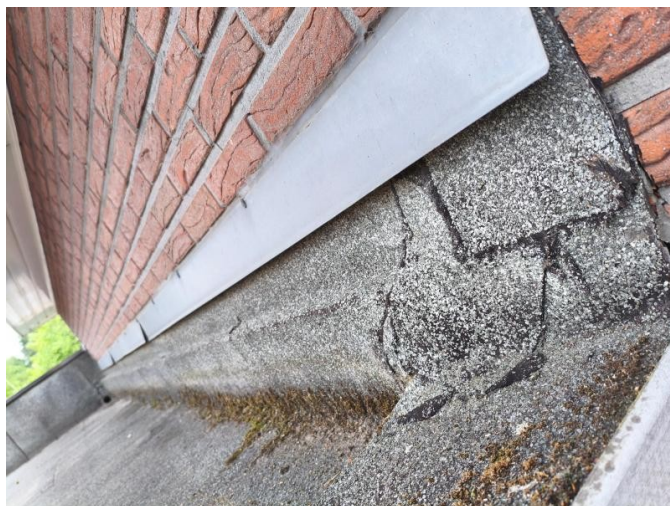
Fiche 8: Roofing garage

Geen asbest

#	Type	Referentie	Resultaat
8.1	Puntmonster	roofing garage	Geen asbest

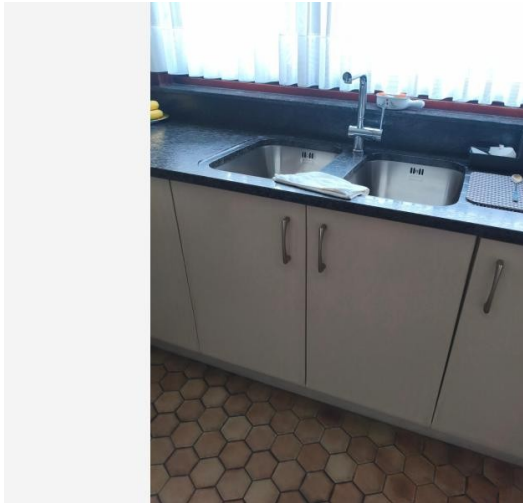
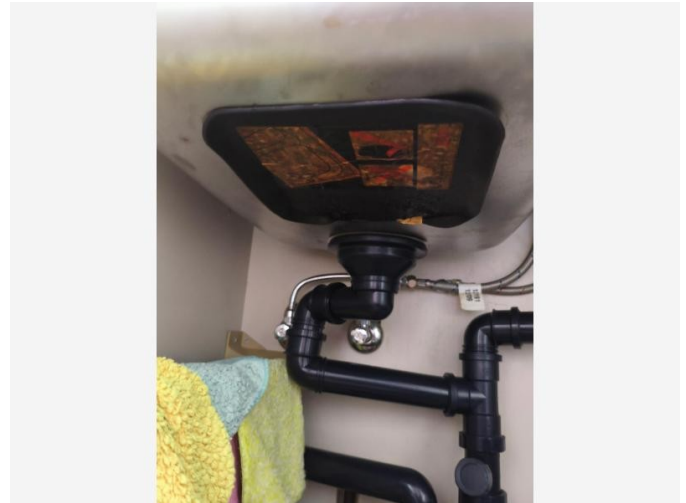
Geen asbest

#	Type	Referentie	Resultaat
9.1	Puntmonster	ontdreuningsplaatje	Geen asbest

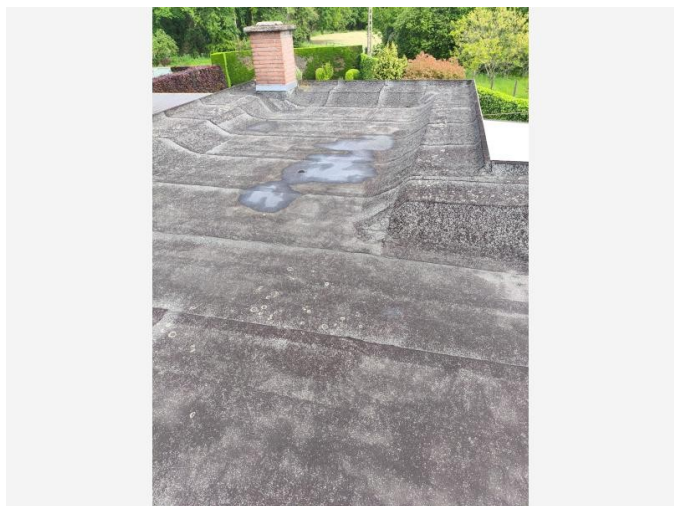
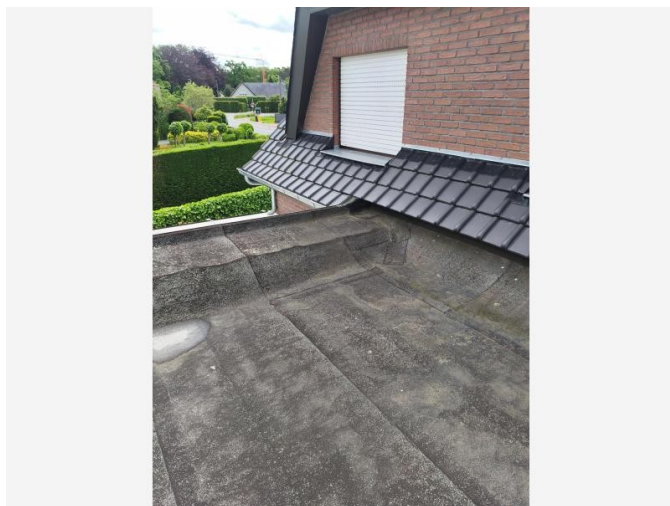
Fiche 10: Roofing aanbouw

Geen asbest

#	Type	Referentie	Resultaat
10.1	Puntmonster	roofing aanbouw	Geen asbest

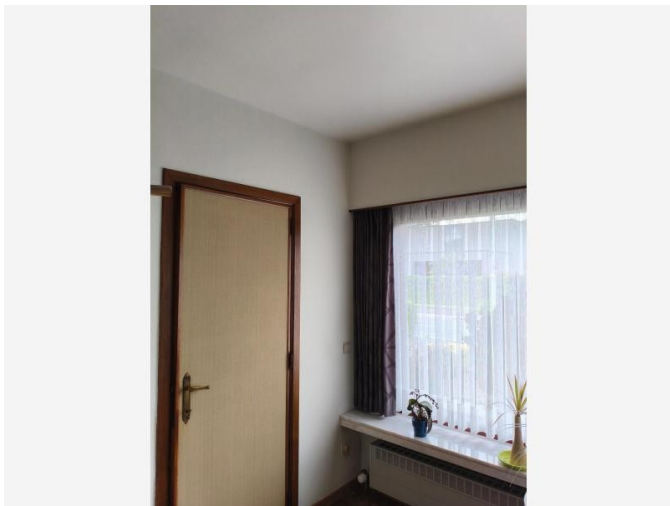
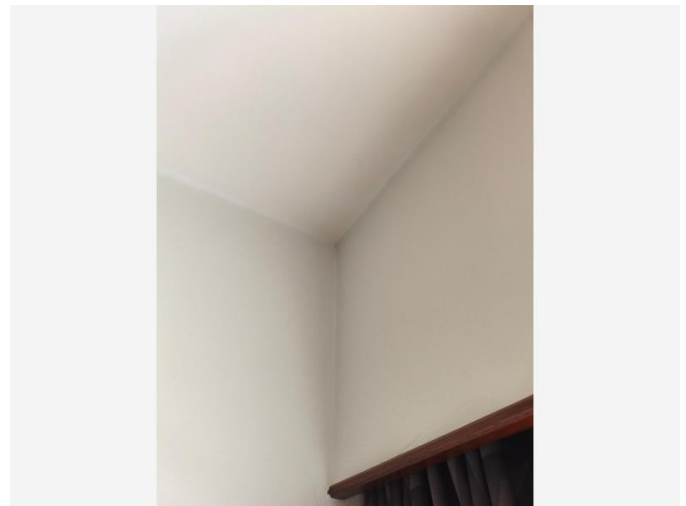
Fiche 11: Plafond in pleisterwerk

Geen asbest

#	Type	Referentie	Resultaat
11.1	Mengmonster	plafonds	Geen asbest
