Asbestinventarisatetest

Peulisbaan 8, 2820 Bonheiden

Attestnummer : 20250521-000304.000

Uitgegeven op : 21.05.2025

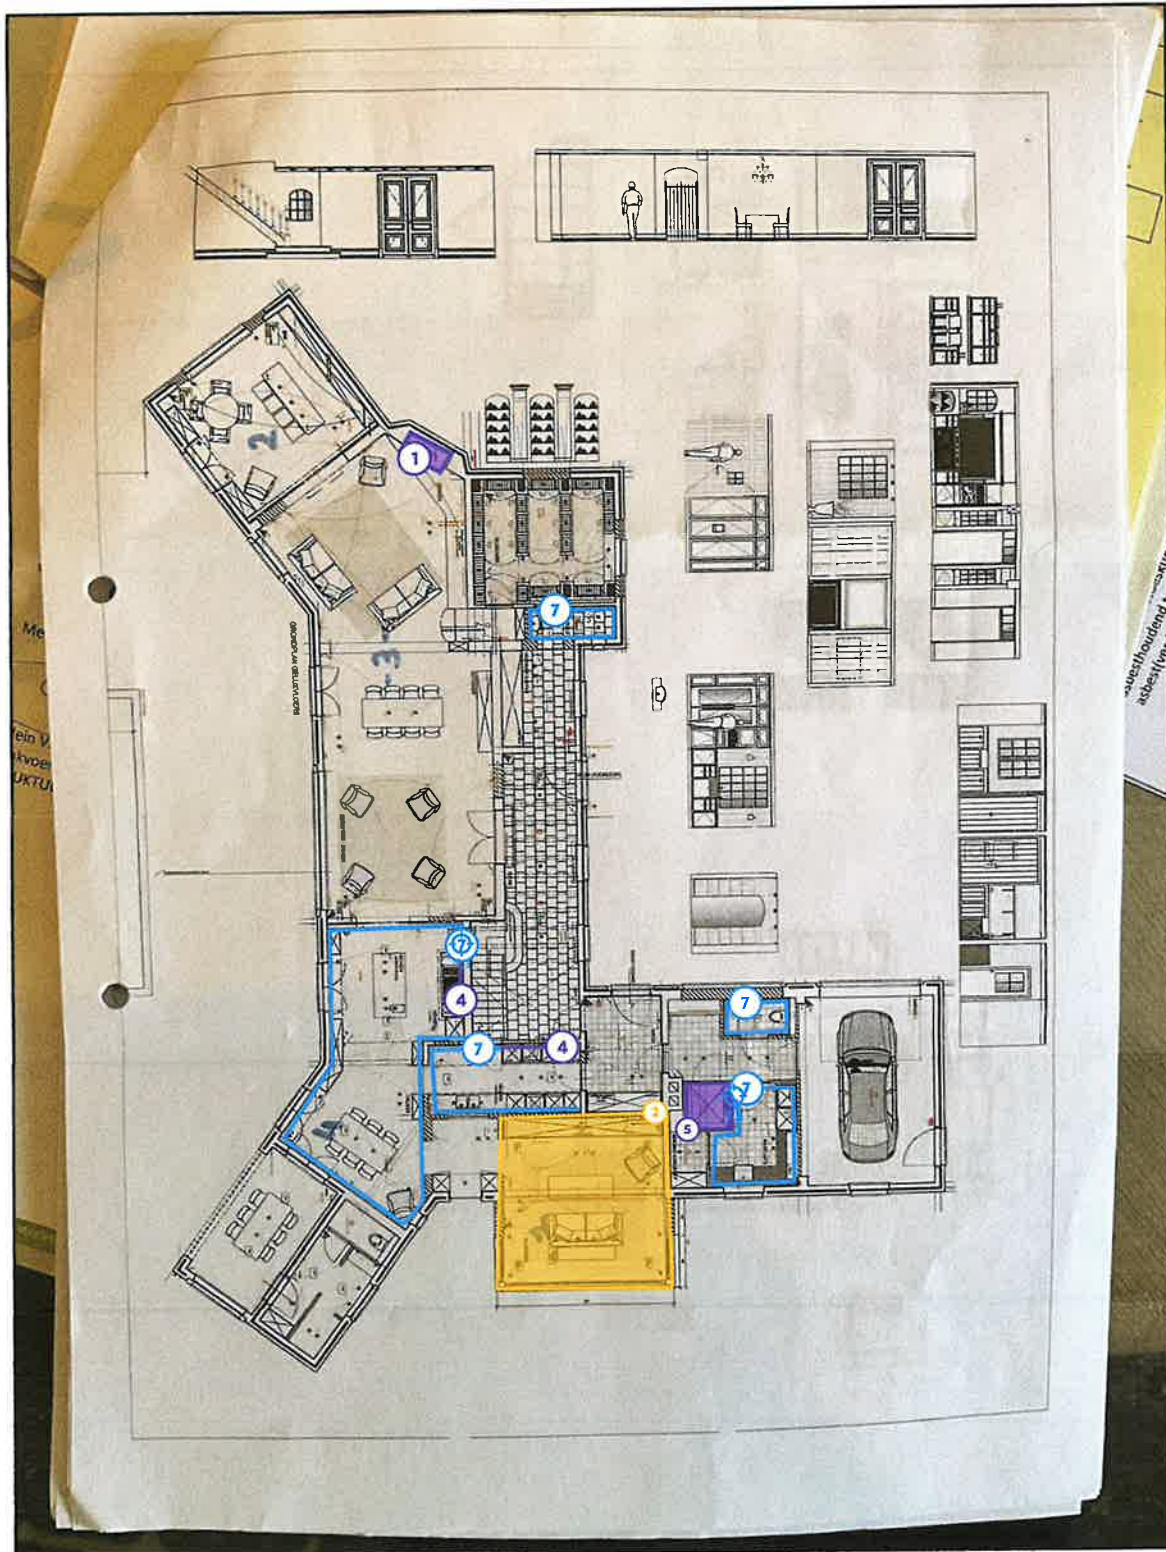
Plan 1.2: Gelijkvloers

1. Schouw	Beperking	-
2. Aanbouw	Uitsluiting	-
4. Faiencetegellijm	Advies	-
5. Liftschacht (persoon)	Advies	-
7. Bezetting	Geen asbest	-
7.1 Code: MM01 Bezetting	Mengmonster	-

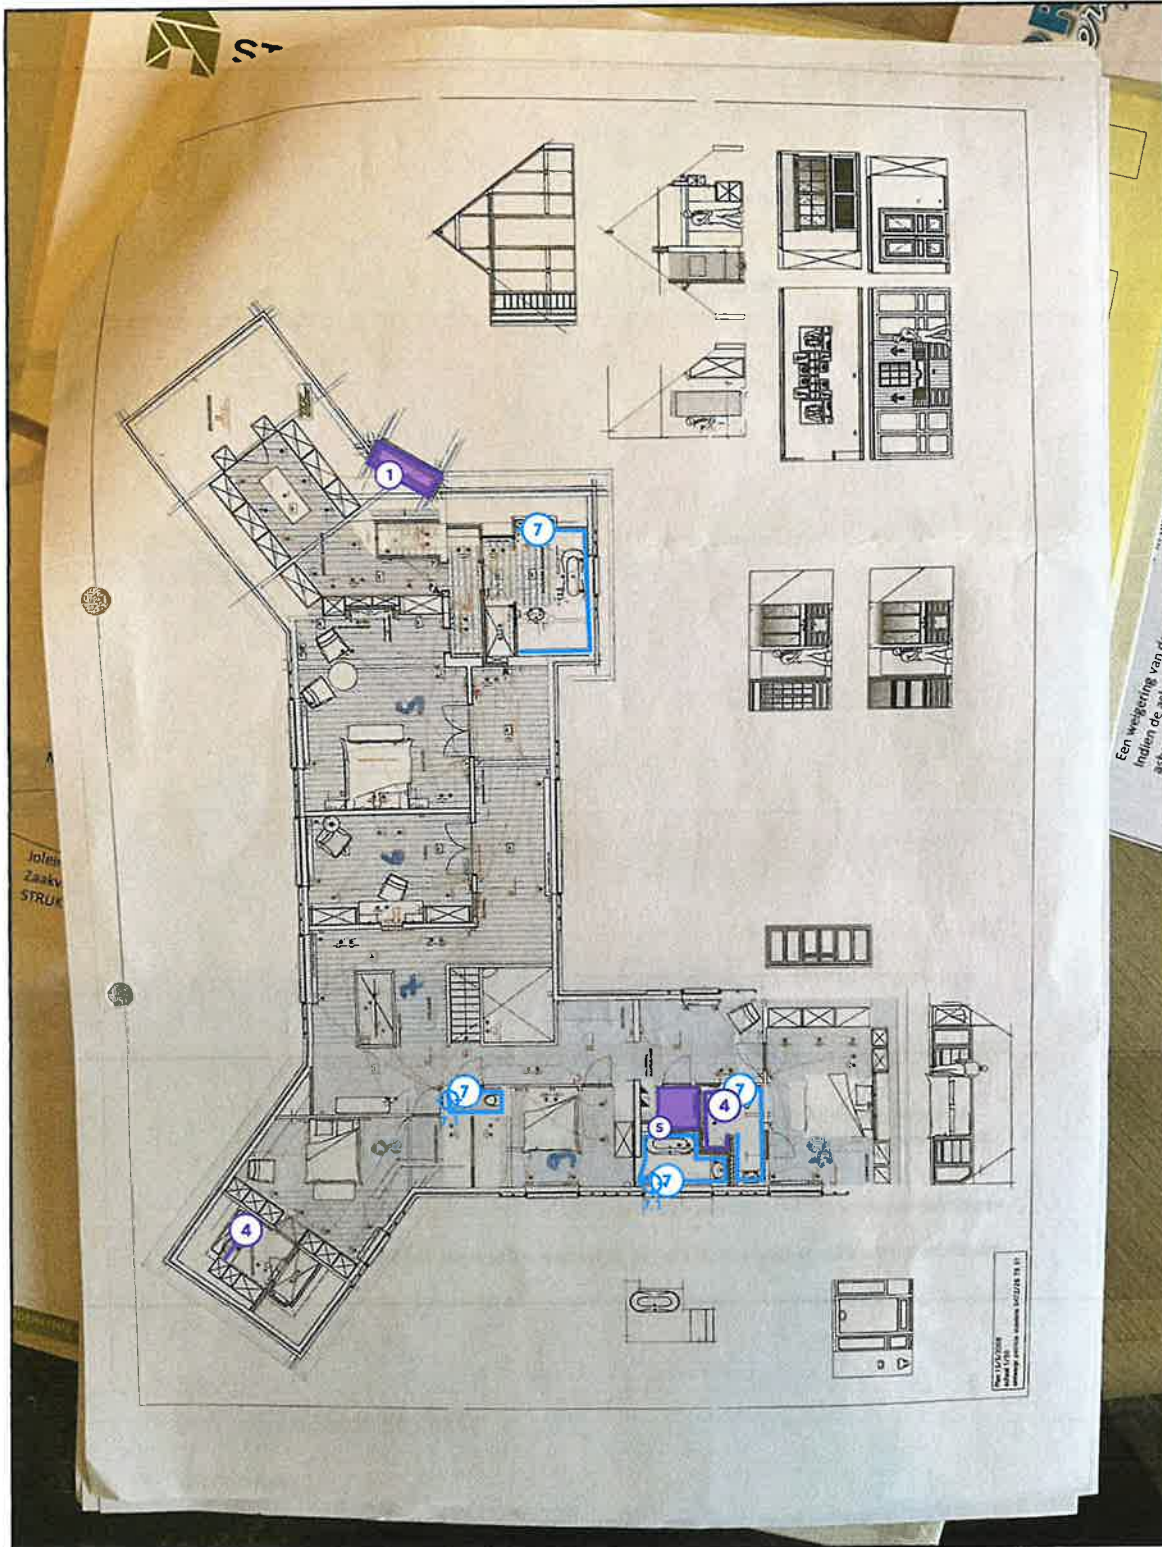
Plan 1.3: 1ste verdiep

1. Schouw	Beperking	-
4. Faiencetegellijn	Advies	-
5. Liftschacht (persoon)	Advies	-
7. Bezetting	Geen asbest	-
7.1 Code: MM01 Bezetting	Mengmonster	-

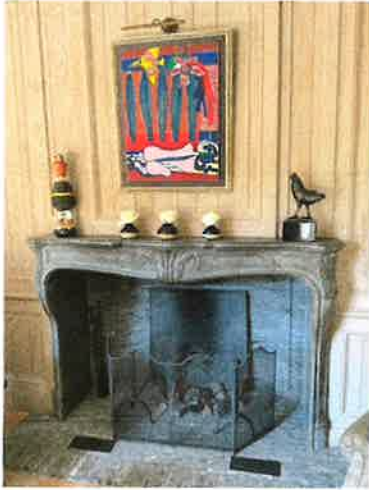
Situeringfoto

Tijdelijke beperking

Reden: Het te onderzoeken materiaal situeert zich hoger dan 3,50 m te rekenen vanaf een veilige ondergrond

Uitleg van de asbestdeskundige: De schouw bevat binnenin mogelijk een asbestcement rookgaskanaal. Laat dit onderzoeken bij eventuele werken.

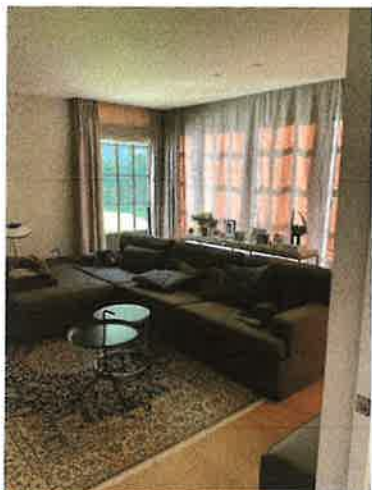
Situeringfoto

Uitgesloten van inspectie

Bouwjaar: 2007

Constructies gebouwd vanaf 2001 moeten niet onderzocht worden

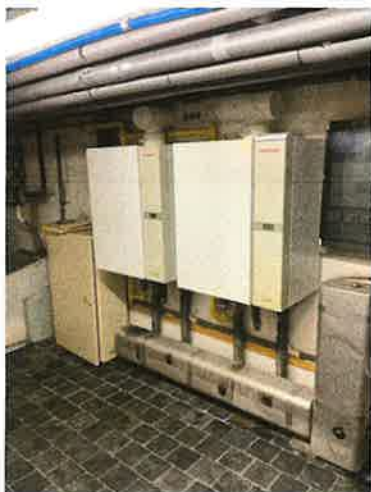
Fiche 3: CV-ketel

De CV-ketel zijn bouwjaar is van 2008

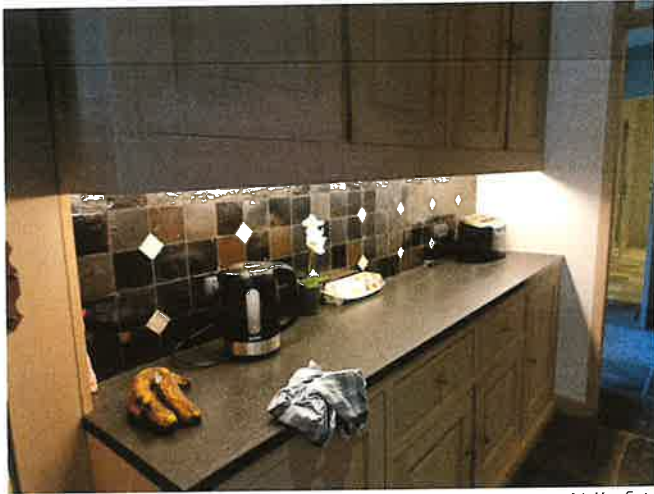
Fiche 4: Faiencetegellijm

Binnenwanden en/of plafonds afgewerkt met een intacte laag faiencetegels zonder zichtbare beschadigingen. Inspectie van de onderliggende lijmlaag of tegels zelf is niet mogelijk zonder uitbreiding naar een destructief onderzoek.

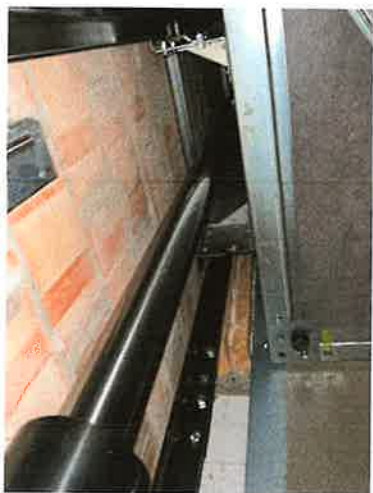
Fiche 5: Liftschacht (persoon)

Lift is geïnstalleerd in 2003

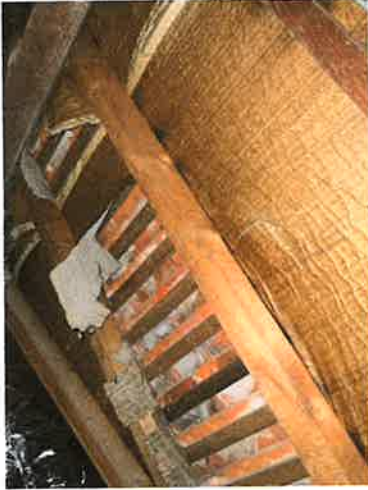
Fiche 6: Onderdak aangetroffen

Er is een onderdak aanwezig, deze is niet asbesthoudend.

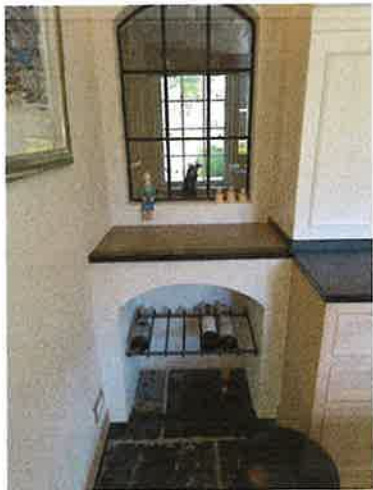
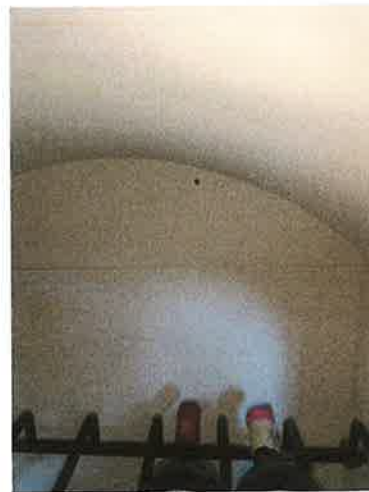
Fiche 7: Bezetting

Geen asbest

#	Type	Referentie	Resultaat
7.1	Mengmonster	MM01 Bezetting	Geen asbest

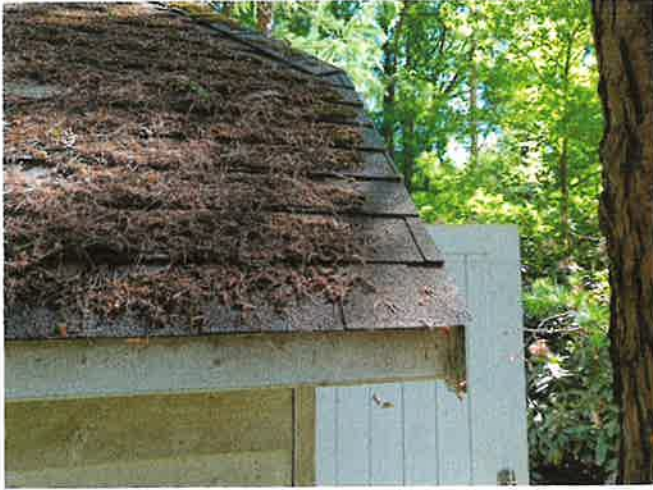
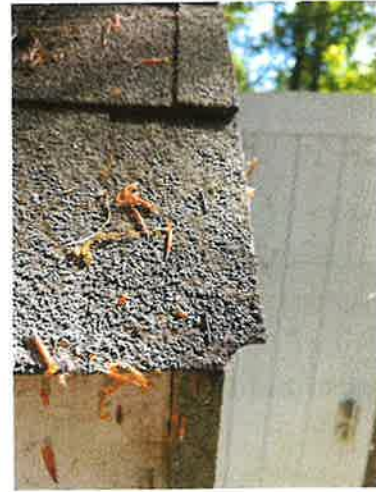
Fiche 8: Roofing tuinhuis

Geen asbest

#	Type	Referentie	Resultaat
8.1	Puntmonster	MM02 Roofing	Geen asbest
