# Asbestinventarisatetest

Sint-Elooistraat 27, 9820 Merelbeke-Melle

Attestnummer : 20250309-000081.000

Uitgegeven op : 09.03.2025

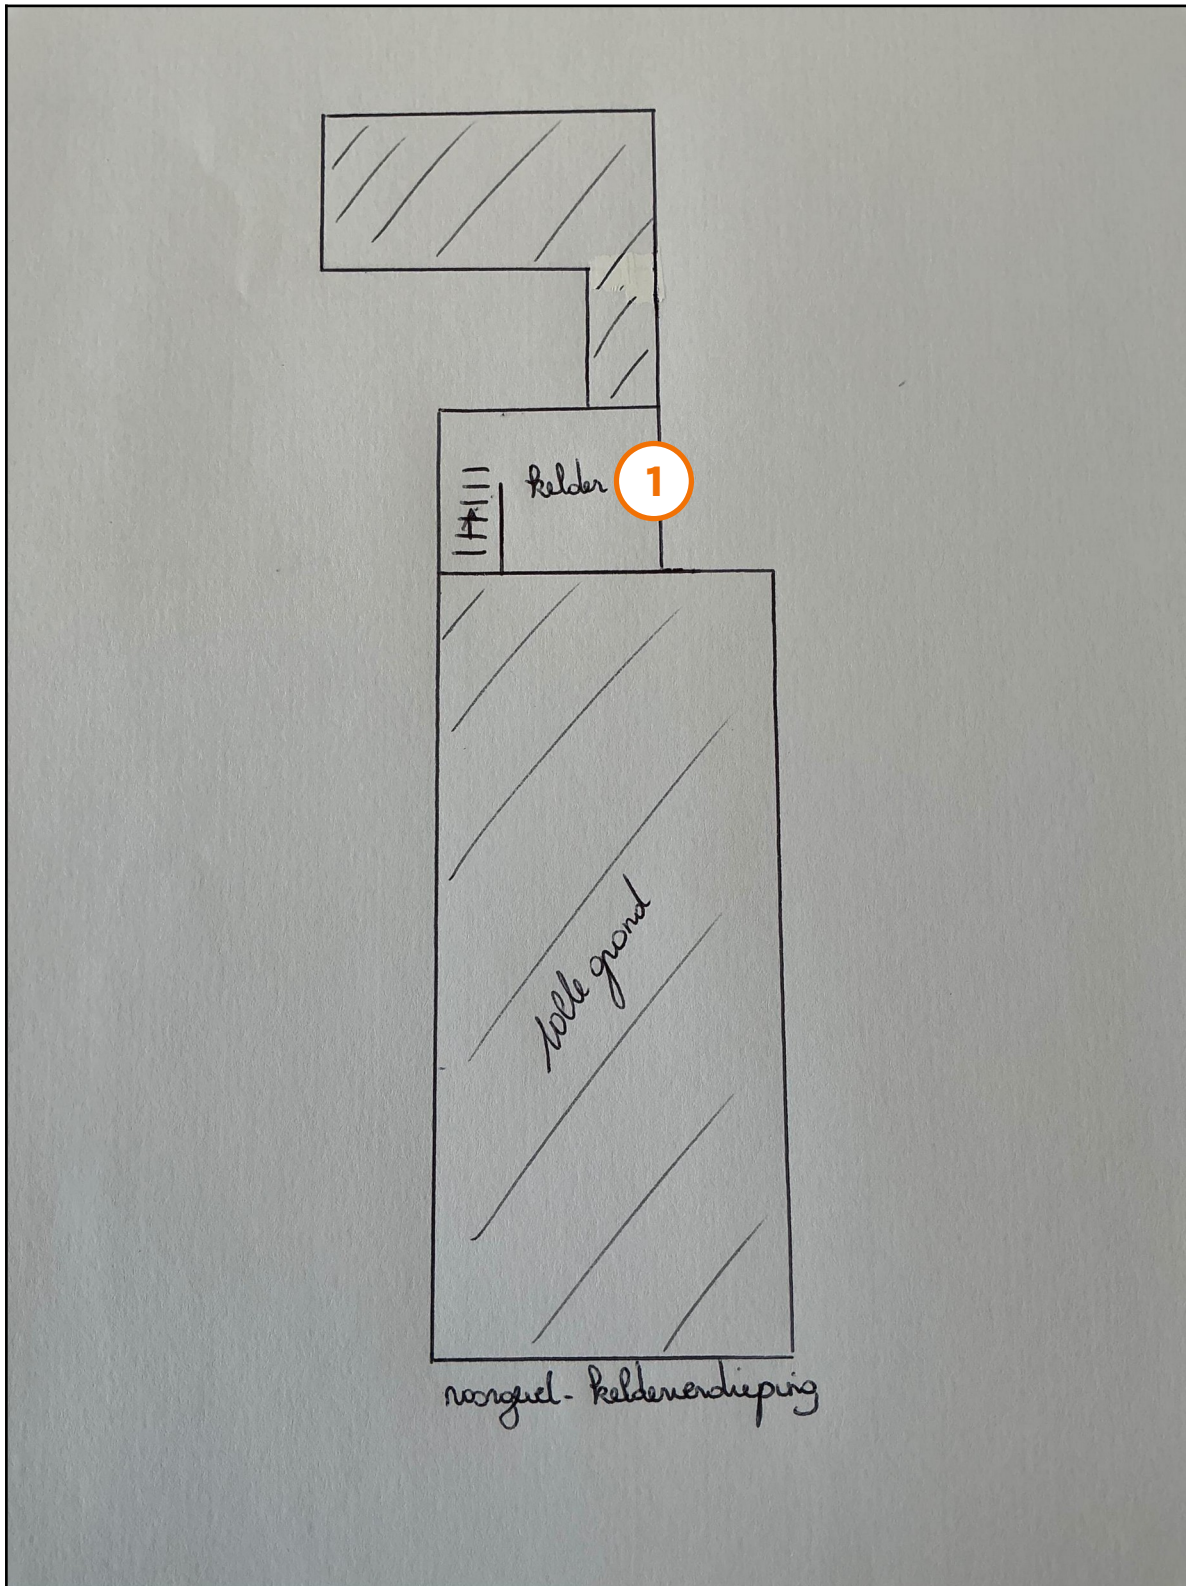
## Plan 1.2: Kelderverdieping

| 1. Kelder - vezelcementbuis | Asbestmateriaal | <a href="#">Verwijderen</a> |

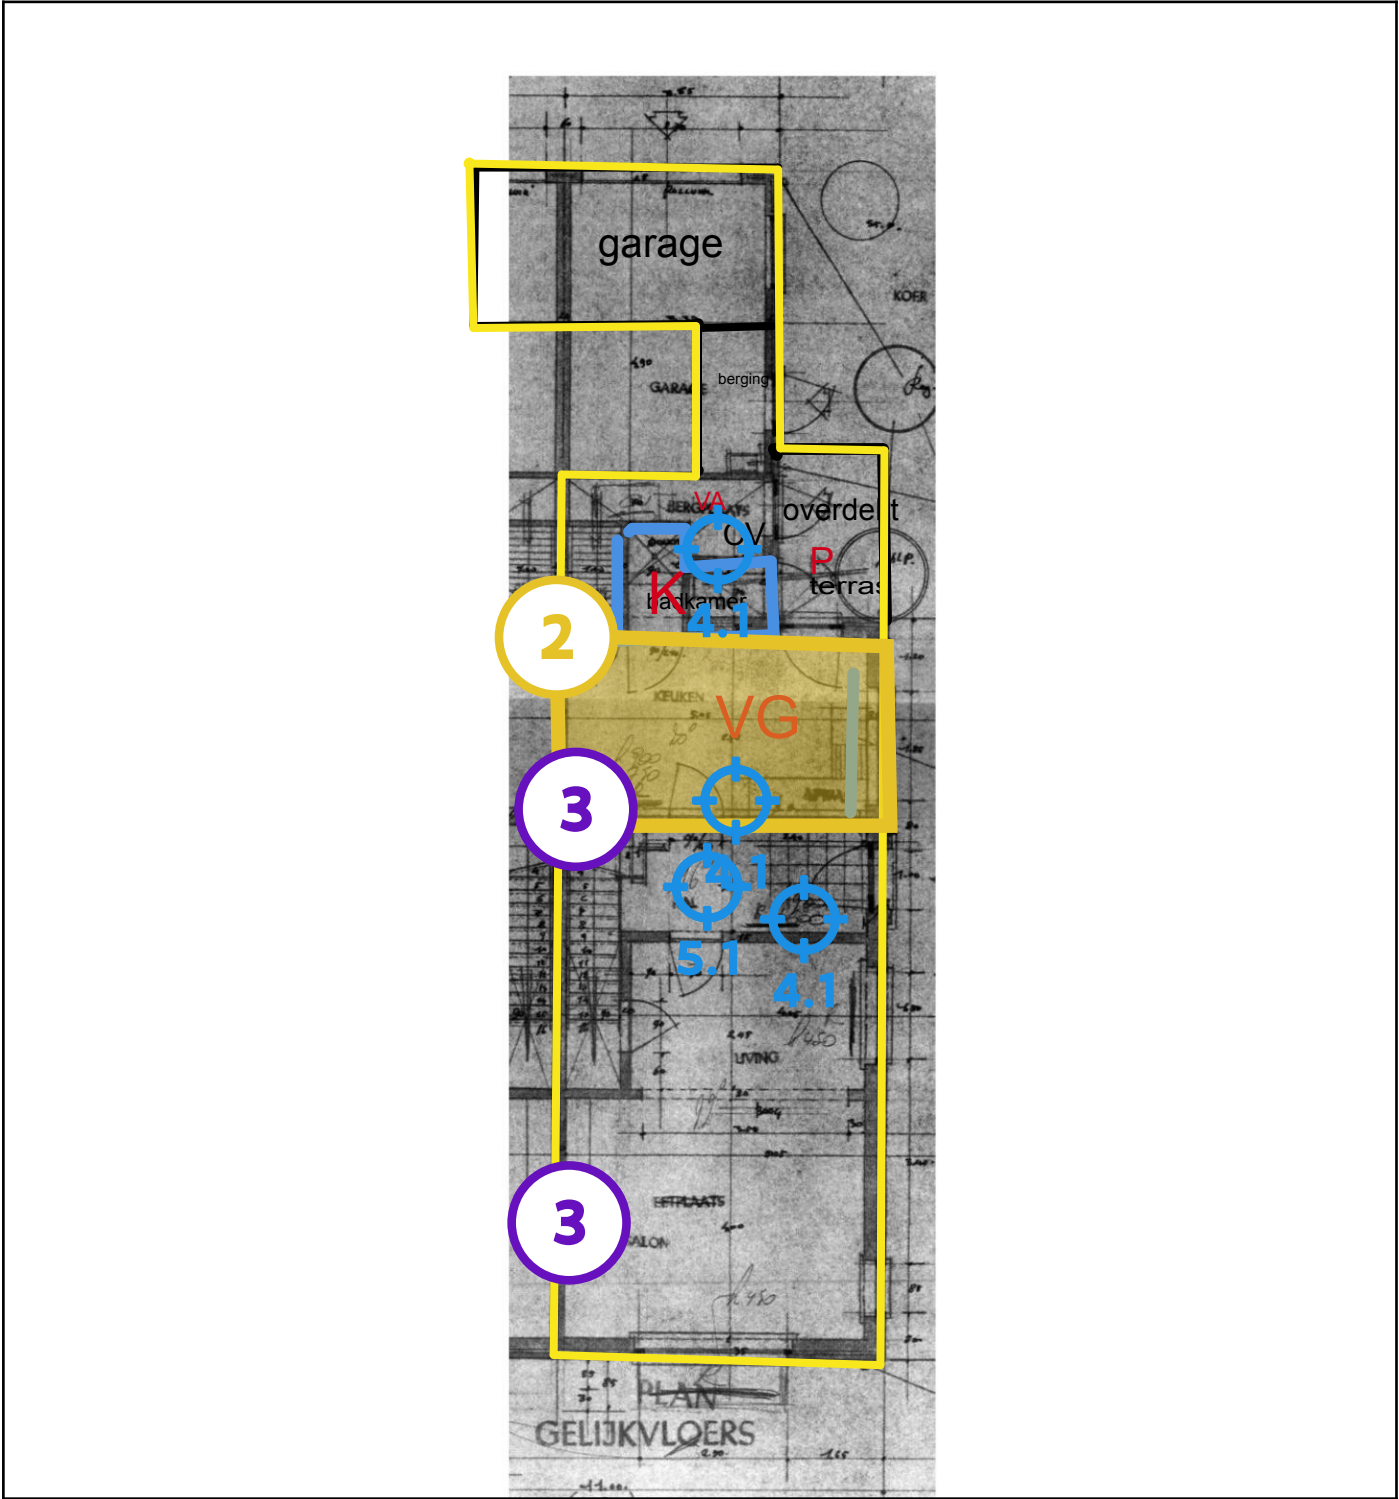
# Plan 1.3: Gelijkvloers

| Beschrijving | Type | Actie |
|---|---|---|
| 2. Plat dak boven keuken - roofing | Asbestmateriaal | Zorgvuldig beheren |

| 3. Living/keuken - schouw | Beperking | - |

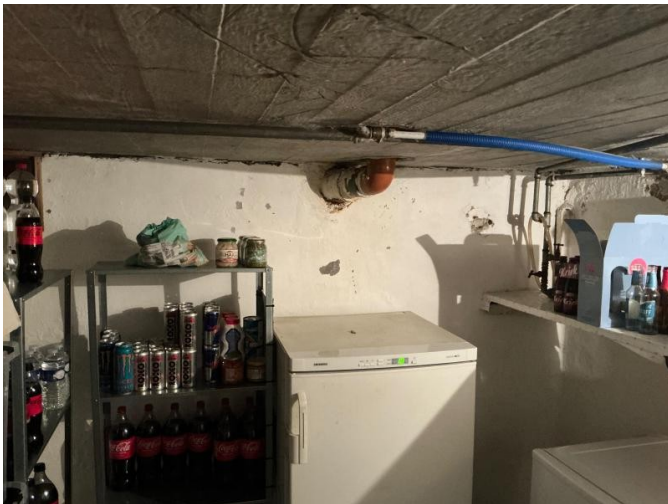
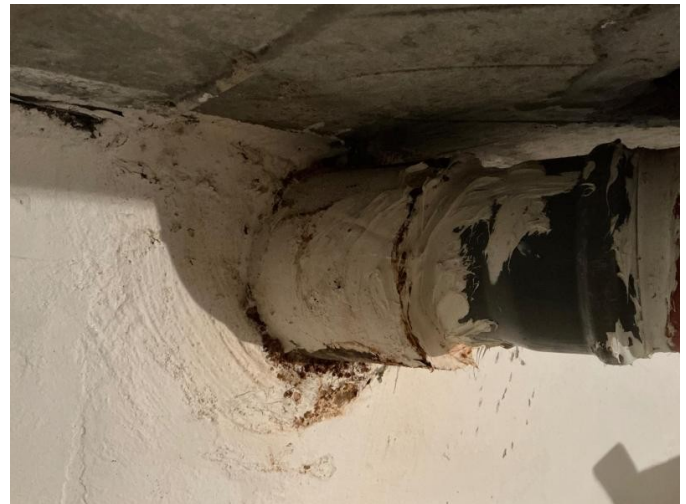
Overzichtsfoto

Detailfoto

Het asbestmateriaal valt onder de mijlpaal van 2040.

| Eindbeoordeling materiaalrisico | Verhoogd materiaalrisico en/of verhoogde kans op vezelvrijgave |

| Asbestsoort (vezeltype) | Crocidoliet aanwezig |
| Toestand van het materiaal | Licht beschadigd, licht verweerd. Intact calciumsilicaatmateriaal of categorie III 'gebondenheid' |

| Beschrijving | Kelder - vezelcementbuis |

Verwijderen

- Zorg voor een veilig beheer. Vermijd het beschadigen van het asbestmateriaal. Controleer de toestand jaarlijks op wijzigingen.

- Eenvoudige handelingen: mag via doe-het-zelf of door werknemer(s) met opleidingsattest eenvoudige handelingen  
We raden aan om het asbestverdachte materiaal te laten verwijderen door een firma met een opleidingsattest eenvoudige handelingen. U mag, in principe, ongeacht beschadigingen of vrije asbestvezels, deze asbestverdachte toepassing ook zelf verwijderen met inachtneming van de nodige veiligheidsmaatregelen om uzelf en uw omgeving te beschermen. Een beschadigde asbestverdachte toepassing in slechte staat kan makkelijk verder breken of vergruizen. Er komen dan schadelijke asbestvezels vrij die ingeademd kunnen worden.

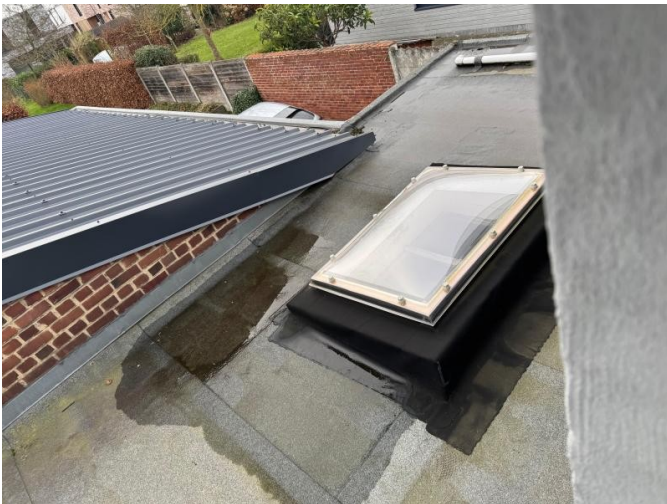
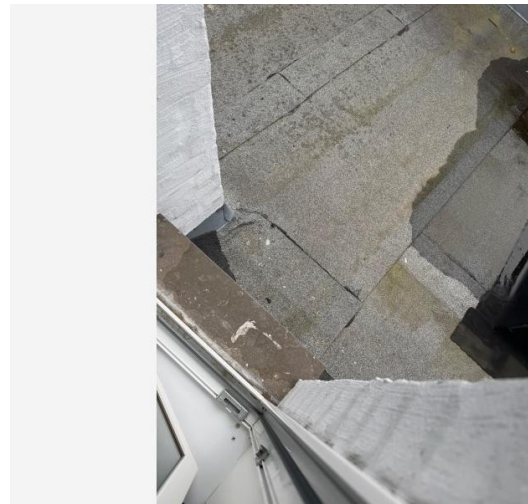
Overzichtsfoto

Detailfoto

Het asbestmateriaal valt onder de mijlpaal van 2040.

| Eindbeoordeling materiaalrisico | Laag materiaalrisico en/of verlaagde kans op vezelvrijgave |

| Asbestsoort (vezeltype) | Alleen chrysotiel |
| Toestand van het materiaal | Licht beschadigd, licht verweerd. Intact calciumsilicaatmateriaal of categorie III 'gebondenheid' |

| Beschrijving | Plat dak boven keuken - roofing |

Zorgvuldig beheren

- Zorg voor een veilig beheer. Vermijd het beschadigen van het asbestmateriaal. Controleer de toestand jaarlijks op wijzigingen.

- Eenvoudige handelingen: mag via doe-het-zelf of door werknemer(s) met opleidingsattest eenvoudige handelingen  
We raden aan om de roofing te laten verwijderen door een firma met een opleidingsattest eenvoudige handelingen. U mag, in principe, ongeacht beschadigingen of vrije asbestvezels, deze asbestverdachte toepassing ook zelf verwijderen met inachtneming van de nodige veiligheidsmaatregelen om uzelf en uw omgeving te beschermen. Een beschadigde asbestverdachte toepassing in slechte staat kan makkelijk verder breken of vergruizen. Er komen dan schadelijke asbestvezels vrij die ingeademd kunnen worden.

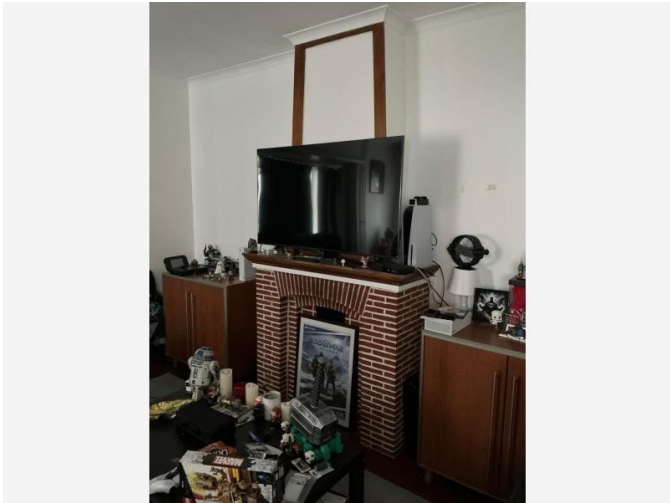
*Situeringsfoto*

**Reden:** Het te onderzoeken materiaal situeert zich hoger dan 3,50 m te rekenen vanaf een veilige ondergrond

**Uitleg van de asbestdeskundige:** De binnenkant van de schouw is niet inspecteerbaar. In de periode dat deze woning werd gebouwd, werd mogelijks een asbesthoudend rookgaskanaal of een asbesthoudende beplating gebruikt aan de binnenzijde. Indien bij werken asbestverdachte toepassingen inspecteerbaar zijn, dienen ze alsnog onderzocht te worden door een asbestdeskundige.

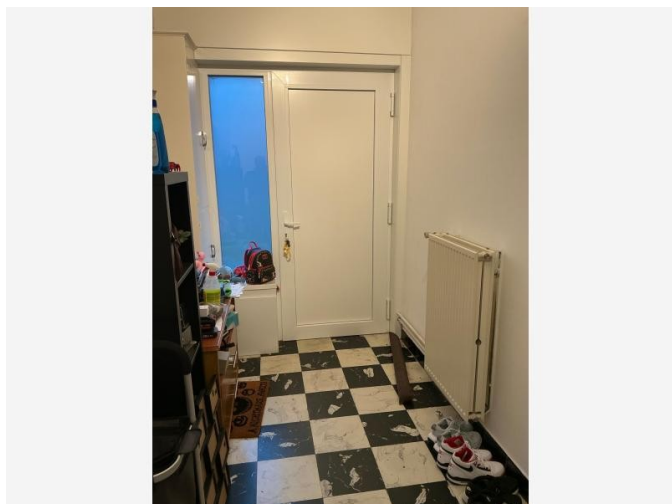
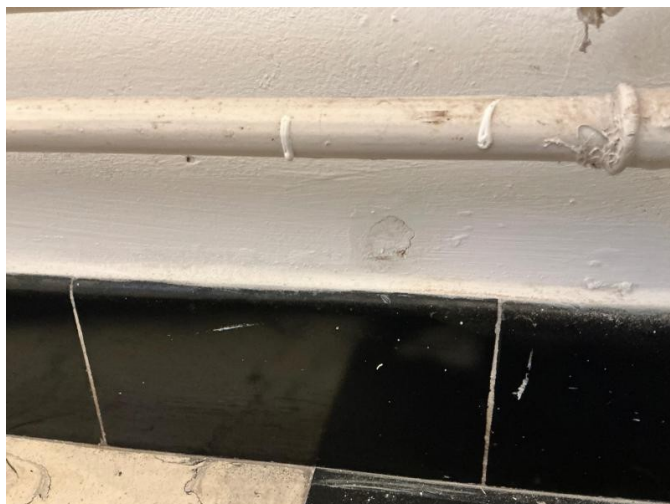
## Fiche 4: Pleisterwerk muren

Overzichtsfoto

Detailfoto

Geen asbest

| # | Type | Referentie | Resultaat |
|---|---|---|---|
| 4.1 | Mengmonster | MM01 | Geen asbest |

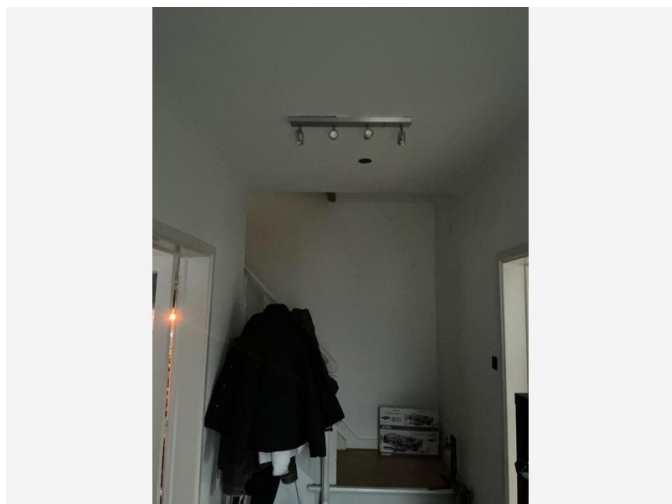
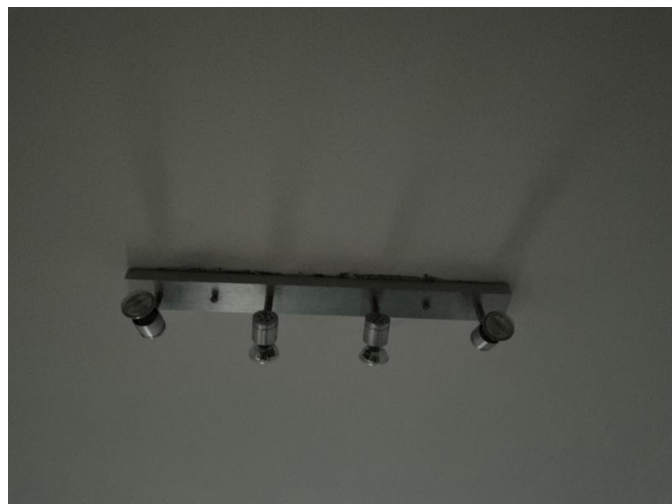
## Fiche 5: Pleisterwerk plafonds

Overzichtsfoto

Detailfoto

Geen asbest

| # | Type | Referentie | Resultaat |
|---|---|---|---|
| 5.1 | Mengmonster | MM02 | Geen asbest |
