Asbestinventarisatetest

Meersstraat 183, 1742 Ternat

Attestnummer : 20241211-000255.000

Niet-asbestveilig

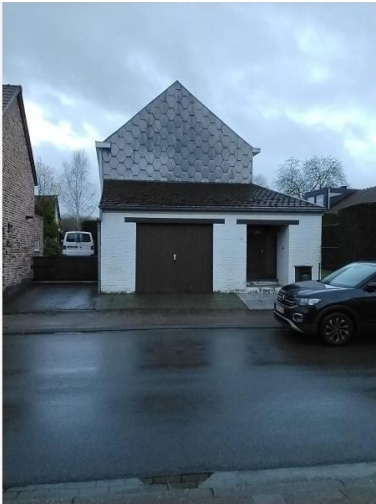
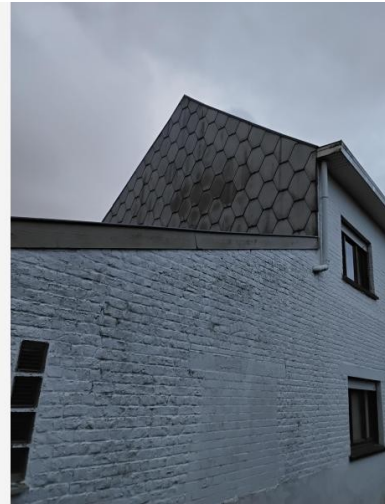
Eindbeoordeling materiaalrisico	Laag materiaalrisico en/of verlaagde kans op vezelvrijgave
---------------------------------	--

Gebondenheid	Categorie 1: hechtgebonden in oorsprong
Asbestsoort (vezeltype)	Crocidoliet aanwezig
Asbestconcentratie	Laag (< 50%)
Afschermingsgraad van het gehele materiaal	Geheel of deels vrij aan de buitenlucht
Toestand van het materiaal	Licht beschadigd, licht verweerd. Intact calciumsilicaatmateriaal of categorie III 'gebondenheid'

Beschrijving	Leien gevel
Omgeving	Buiten
Primaire drager	Wand buitenschil
Asbestmateriaal	Dak- en gevelbekleding - Lei, shingle
Bindmiddel van asbestmateriaal	Cement
Gebondenheid op basis van bindmiddel	Hecht
Hoeveelheid (oppervlakte - aantal)	<ul style="list-style-type: none">• 50,00 m² - 1 stuk
Totale oppervlakte	50,00 m ²
Eenvoudig bereikbaar	Ja
Bevestigingswijze	<ul style="list-style-type: none">• Genageld, geniet
Identificatiemethode	Vaststelling zonder monsternamen
Destructieve handeling voor identificatie	Nee
Opmerking	De hoeveelheden zijn een ruwe schatting en mogen niet gebruikt worden voor offertes.

Verwijderen

- Zorg voor een veilig beheer. Vermijd het beschadigen van het asbestmateriaal. Controleer de toestand jaarlijks op wijzigingen.

- Eenvoudige handelingen: enkel door erkend asbestverwijderaar
Wegens de moeilijke bereikbaarheid van de toepassing raden wij aan deze te laten verwijderen door een erkend asbestverwijderaar.

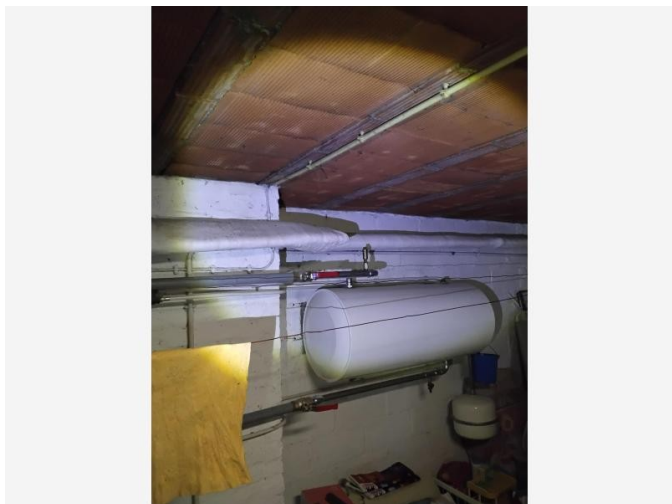
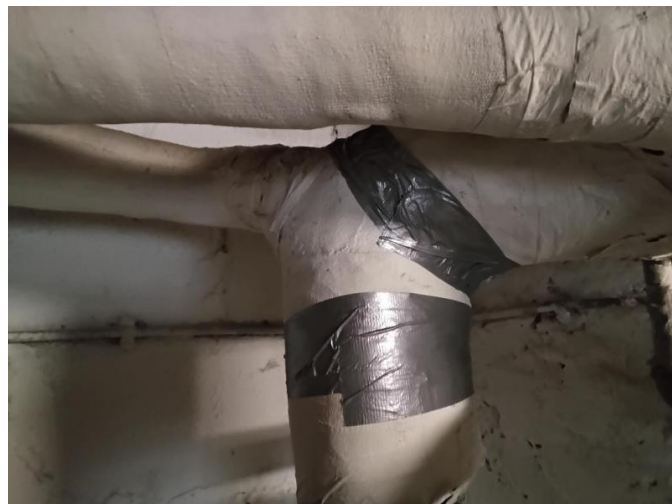
Eindbeoordeling materiaalrisico	Verhoogd materiaalrisico en/of verhoogde kans op vezelvrijgave
---------------------------------	--

Gebondenheid	Categorie 2: niet-hechtgebonden met matrix
Asbestsoort (vezeltype)	Amfibool aanwezig, uitgezonderd crocidoliet
Asbestconcentratie	Hoog ($\geq 50\%$)
Afschermingsgraad van het gehele materiaal	Geheel of deels (ook) vrij aan de binnenlucht
Toestand van het materiaal	Licht beschadigd, licht verweerd. Intact calciumsilicaatmateriaal of categorie III 'gebondenheid'

#	Type	Referentie	Resultaat
2.1	Mengmonster	Staal 3 leidingisolatie	Amosiet

Beschrijving	Leidingisolatie
Omgeving	Binnen
Primaire drager	Sanitaire infrastructuur en uitrusting (toe- en afvoer)
Asbestmateriaal	In-situ afwerkingslagen - Thermische isolatie
Bindmiddel van asbestmateriaal	Gips - kalk
Gebondenheid op basis van bindmiddel	Niet-hechtgebonden
Hoeveelheid (lengte - omtrek - dikte - aantal)	<ul style="list-style-type: none">• 10,00 m - 15,00 cm - 2,50 cm - 3 stuks
Totaal volume	0,113 m ³
Eenvoudig bereikbaar	Ja
Bevestigingswijze	<ul style="list-style-type: none">• Verlijmd, ingegoten, versmeerd
Identificatiemethode	Vaststelling met monsternamen
Destructieve handeling voor identificatie	Nee
Opmerking	De hoeveelheden zijn een ruwe schatting en mogen niet gebruikt worden voor offertes.

Verwijderen

- Scherm in afwachting van verwijdering het asbestmateriaal af van luchtstromingen en verstoring: bijvoorbeeld door het te verpakken, te fixeren, af te dekken, signalisatie - afbakening aan te brengen, ...
- Verwijder dit asbestmateriaal zo snel mogelijk. Volg de toestand goed op.

- Hermetische zone (erkend asbestverwijderaar) aangezien bij verwijdering van deze toepassing veel stofvrij komt raden wij aan deze te laten verwijderen doormiddel van de Hermetische zone.

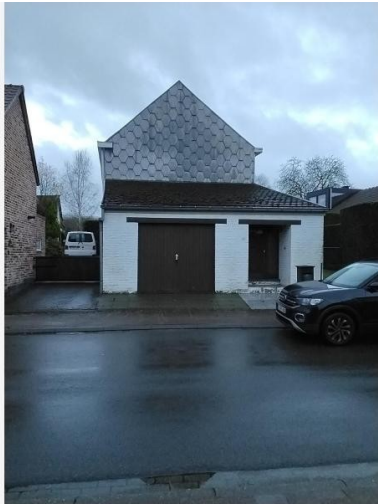
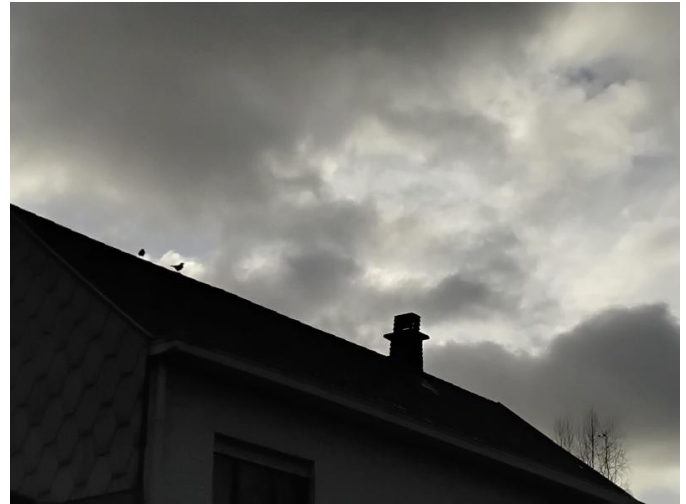
Eindbeoordeling materiaalrisico	Laag materiaalrisico en/of verlaagde kans op vezelvrijgave
---------------------------------	--

Gebondenheid	Categorie 1: hechtgebonden in oorsprong
Asbestsoort (vezeltype)	Crocidoliet aanwezig
Asbestconcentratie	Laag (< 50%)
Afschermingsgraad van het gehele materiaal	Geheel of deels vrij aan de buitenlucht
Toestand van het materiaal	Licht beschadigd, licht verweerd. Intact calciumsilicaatmateriaal of categorie III 'gebondenheid'

Beschrijving	Leien dak
Omgeving	Buiten
Primaire drager	Schuin dak
Asbestmateriaal	Dak- en gevelbekleding - Lei, shingle
Bindmiddel van asbestmateriaal	Cement
Gebondenheid op basis van bindmiddel	Hecht
Hoeveelheid (oppervlakte - aantal)	<ul style="list-style-type: none">• 160,00 m² - 1 stuk
Totale oppervlakte	160,00 m ²
Eenvoudig bereikbaar	Ja
Bevestigingswijze	<ul style="list-style-type: none">• Genageld, geniet
Identificatiemethode	Vaststelling zonder monsternamen
Destructieve handeling voor identificatie	Nee
Opmerking	De hoeveelheden zijn een ruwe schatting en mogen niet gebruikt worden voor offertes.

[Verwijderen](#)

- Zorg voor een veilig beheer. Vermijd het beschadigen van het asbestmateriaal. Controleer de toestand jaarlijks op wijzigingen.

- Eenvoudige handelingen: enkel door erkend asbestverwijderaar
Wegens de moeilijke bereikbaarheid van de toepassing raden wij aan deze te laten verwijderen door een erkend asbestverwijderaar.

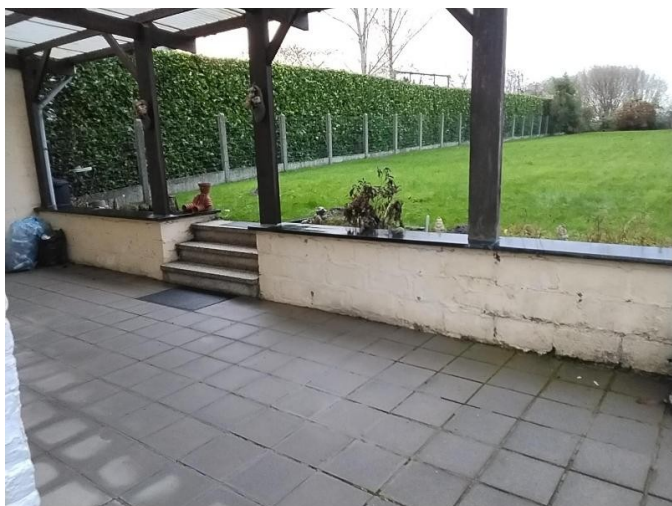
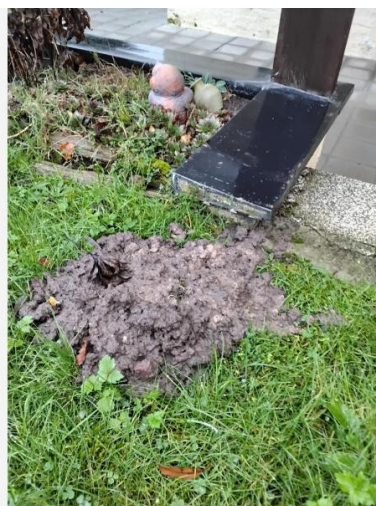
Eindbeoordeling materiaalrisico	Laag materiaalrisico en/of verlaagde kans op vezelvrijgave
---------------------------------	--

Gebondenheid	Categorie 1: hechtgebonden in oorsprong
Asbestsoort (vezeltype)	Crocidoliet aanwezig
Asbestconcentratie	Laag (< 50%)
Afschermingsgraad van het gehele materiaal	Geheel of deels vrij aan de buitenlucht
Toestand van het materiaal	Licht beschadigd, licht verweerd. Intact calciumsilicaatmateriaal of categorie III 'gebondenheid'

Beschrijving	Dekstenen tuin
Omgeving	Buiten
Primaire drager	Afboording, omheining...
Asbestmateriaal	Deksteen, muurkap - Vol
Bindmiddel van asbestmateriaal	Cement
Gebondenheid op basis van bindmiddel	Hecht
Hoeveelheid (oppervlakte - dikte - aantal)	• 6,00 m ² - 4,00 cm - 1 stuk
Totaal volume	0,24 m ³
Eenvoudig bereikbaar	Ja
Bevestigingswijze	• Verlijmd, ingegoten, versmeerd
Identificatiemethode	Vaststelling zonder monstername
Destructieve handeling voor identificatie	Nee
Opmerking	De hoeveelheden zijn een ruwe schatting en mogen niet gebruikt worden voor offertes.

Zorgvuldig beheren

- Zorg voor een veilig beheer. Vermijd het beschadigen van het asbestmateriaal. Controleer de toestand jaarlijks op wijzigingen.

- Eenvoudige handelingen: enkel door erkend asbestverwijderaar
Aangezien de wijze waarop de toepassing bevestigd is raden wij aan deze te laten verwijderen door een erkend asbestverwijderaar.

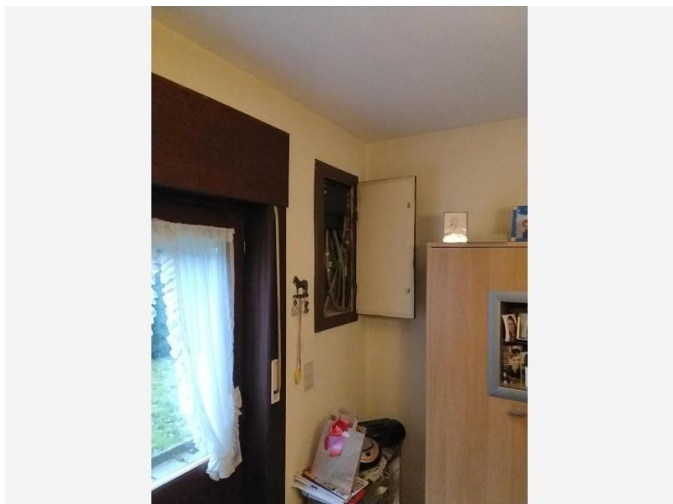
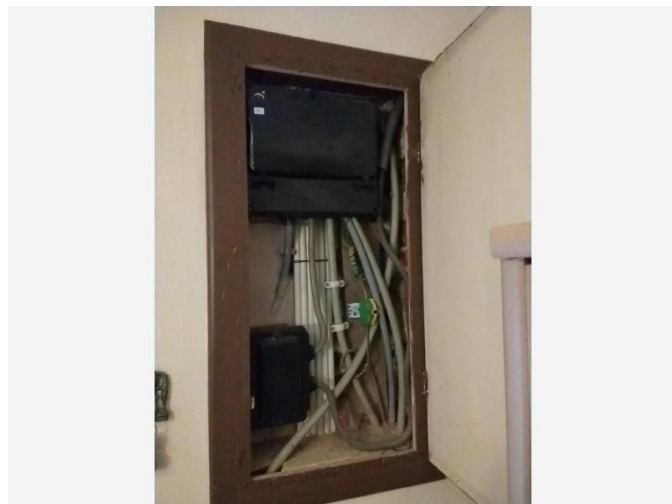
Eindbeoordeling materiaalrisico	Laag materiaalrisico en/of verlaagde kans op vezelvrijgave
---------------------------------	--

Gebondenheid	Categorie 1: hechtgebonden in oorsprong
Asbestsoort (vezeltype)	Crocidoliet aanwezig
Asbestconcentratie	Laag (< 50%)
Afschermingsgraad van het gehele materiaal	Geheel of deels (ook) vrij aan de binnenlucht
Toestand van het materiaal	Onbeschadigd, niet verweerd

Beschrijving	Bakeliet zekeringendoos
Omgeving	Binnen
Primaire drager	Binnenwand
Asbestmateriaal	Plaat, paneel, tablet - Type Bakeliet
Bindmiddel van asbestmateriaal	Kunststof of -hars
Gebondenheid op basis van bindmiddel	Hecht
Hoeveelheid (oppervlakte - dikte - aantal)	• 0,50 m ² - 0,20 cm - 1 stuk
Totaal volume	0,001 m ³
Eenvoudig bereikbaar	Ja
Bevestigingswijze	• Geschroefd
Identificatiemethode	Vaststelling zonder monstername
Destructieve handeling voor identificatie	Nee
Opmerking	De hoeveelheden zijn een ruwe schatting en mogen niet gebruikt worden voor offertes.

Zorgvuldig beheren

- Zorg voor een veilig beheer en verwijder dit asbestmateriaal wanneer het bij werken eenvoudig bereikbaar wordt. Controleer de toestand jaarlijks op wijzigingen.

- Eenvoudige handelingen: enkel door erkend asbestverwijderaar
Aangezien deze toepassing in contact komt met elektriciteit raden wij aan deze te laten verwijderen door een erkend asbestverwijderaar.

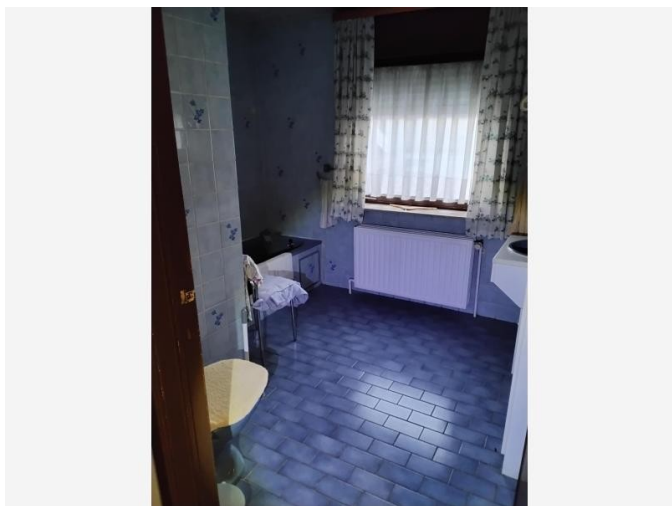
De tegels van de badkamer en keuken zijn niet asbestverdacht echter is het mogelijk dat er zich een asbesthoudende lijmlaag bevindt onder de tegels.

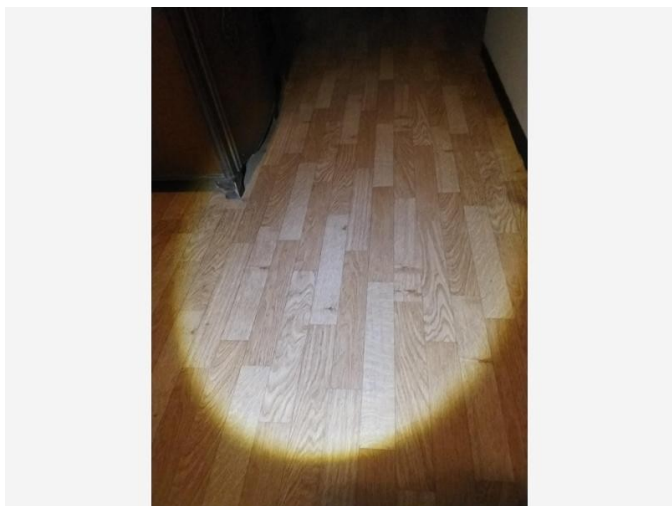
De vinyl in de gang was flexibel en dus niet asbestverdacht.

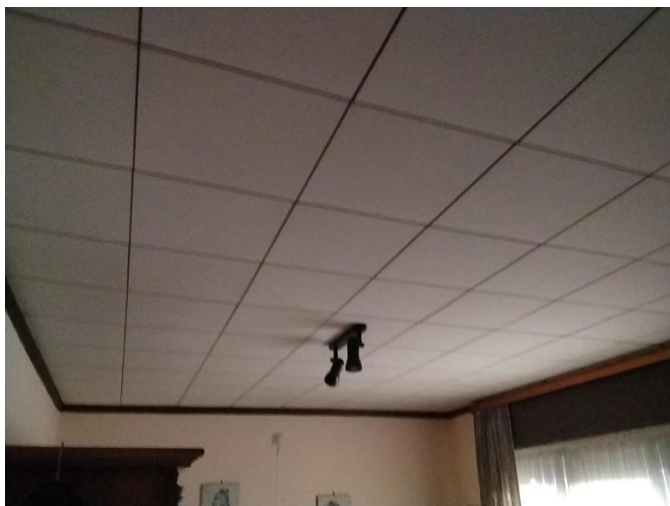
De plaatjes op het plafond waren vervaardigd uit hout, dit is niet asbestverdacht.

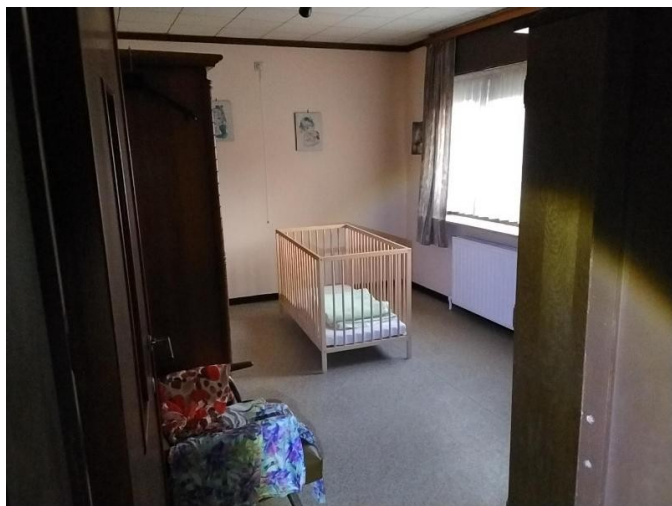
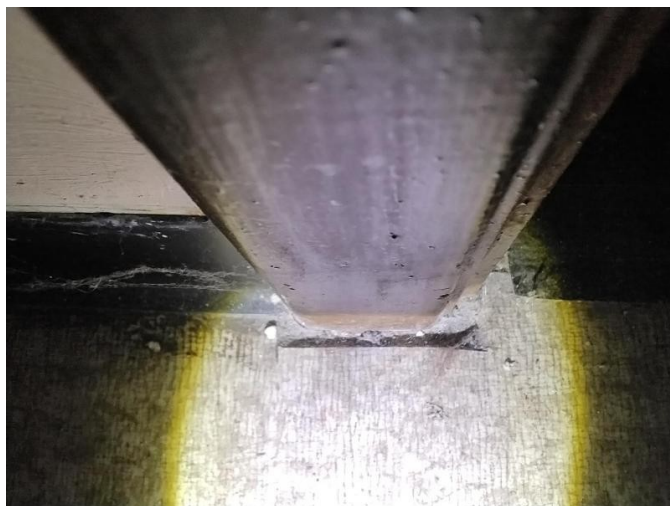
Geen asbest

#	Type	Referentie	Resultaat
10.1	Puntmonster	Staal 2 Vinyl	Geen asbest

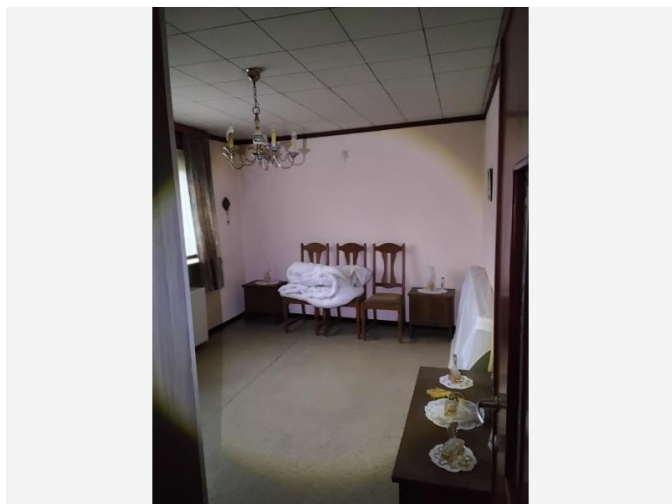
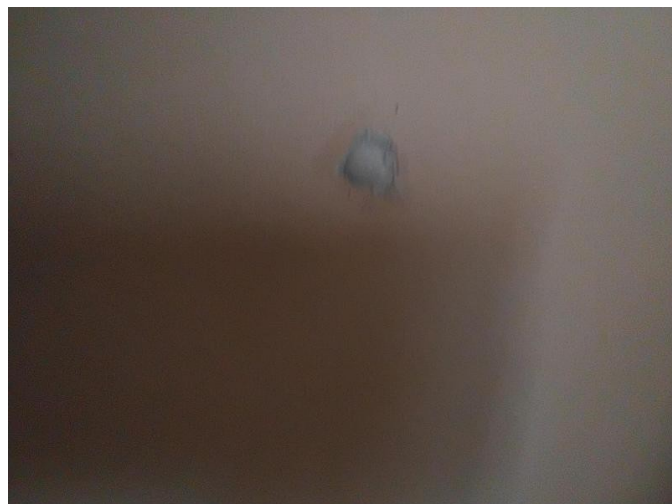
Geen asbest

#	Type	Referentie	Resultaat
11.1	Mengmonster	Staal 1 pleisterwerk	Geen asbest
