# Asbestinventarisatetest

Steenvoorde 28, 1640 Sint-Genesius-Rode

Attestnummer : 20260712-000148.000

Uitgegeven op : 12.07.2026

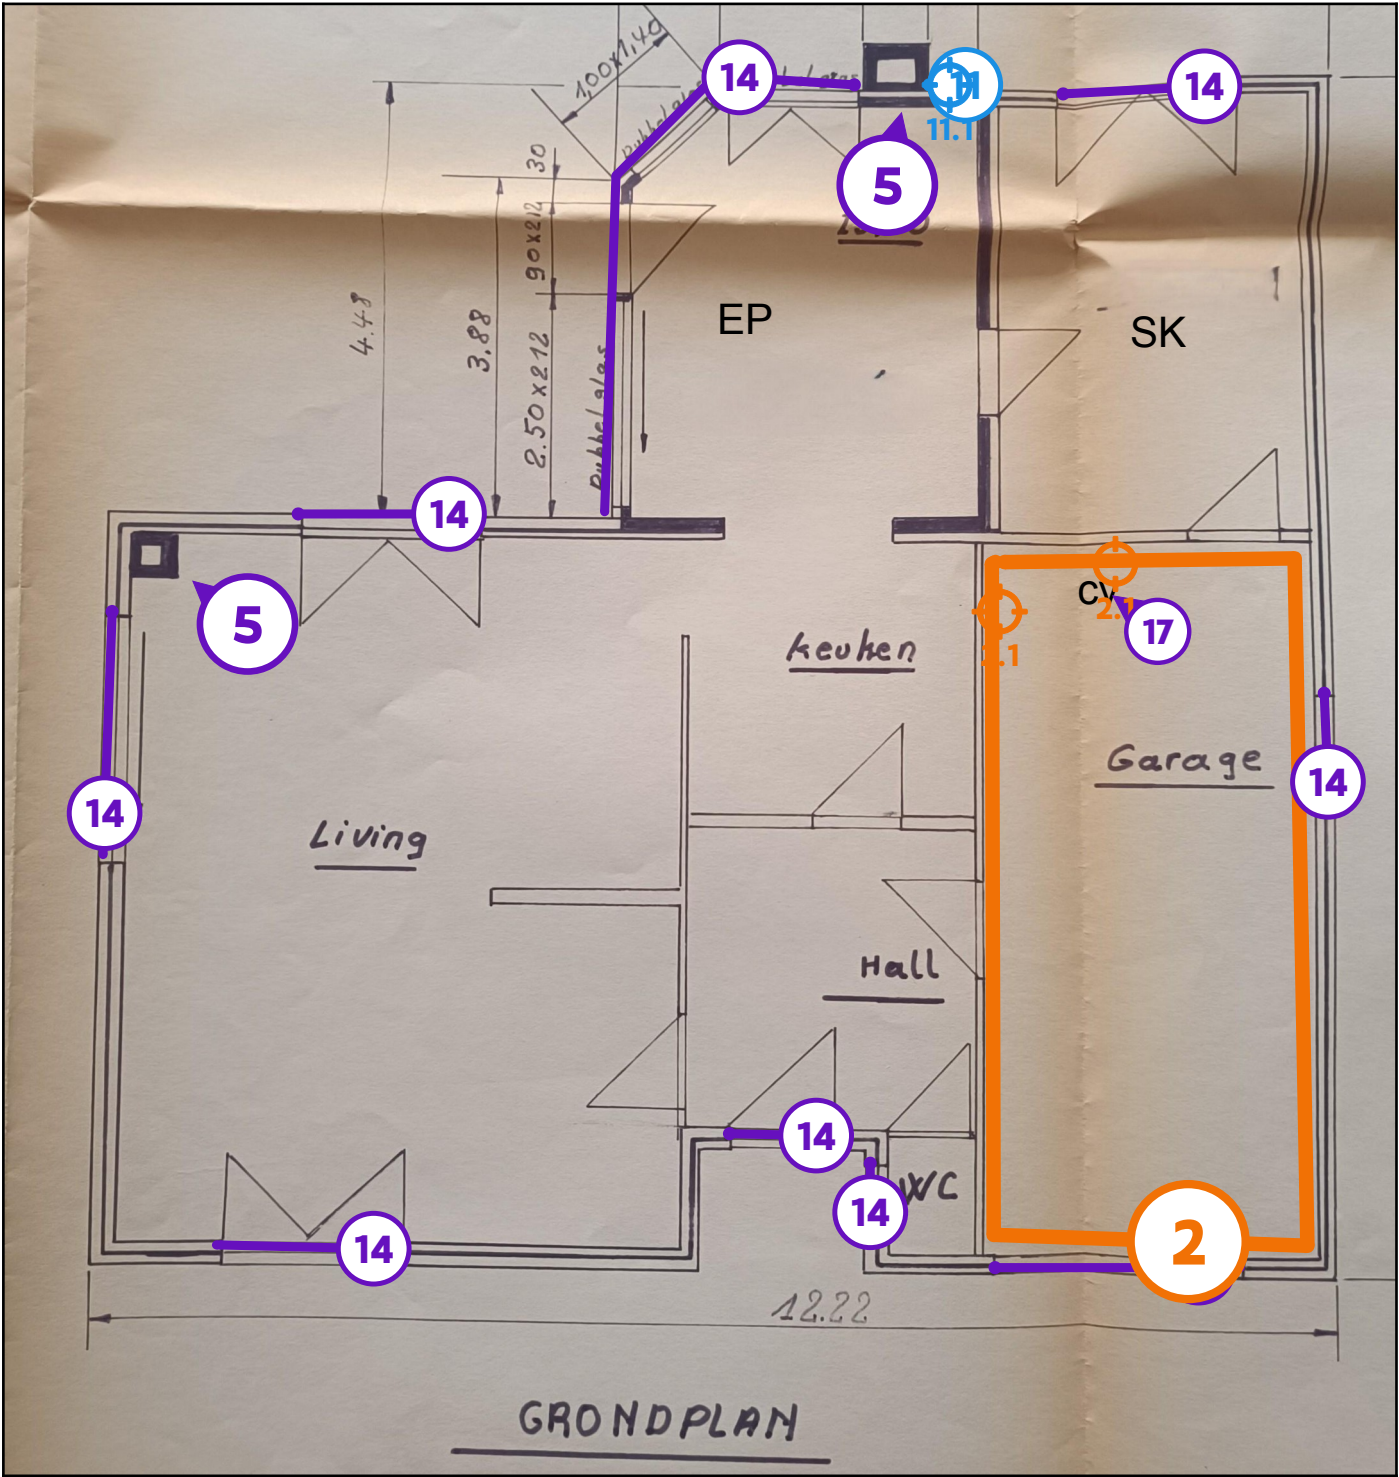
# Plan 1.3: Gelijkvloers

| Beschrijving | Type | Actie |
|---|---|---|
| 2. Platen garage (staalname) | Asbestmateriaal | Maatregelen nemen |
| 2.1 Code: 4 | Mengmonster | - |

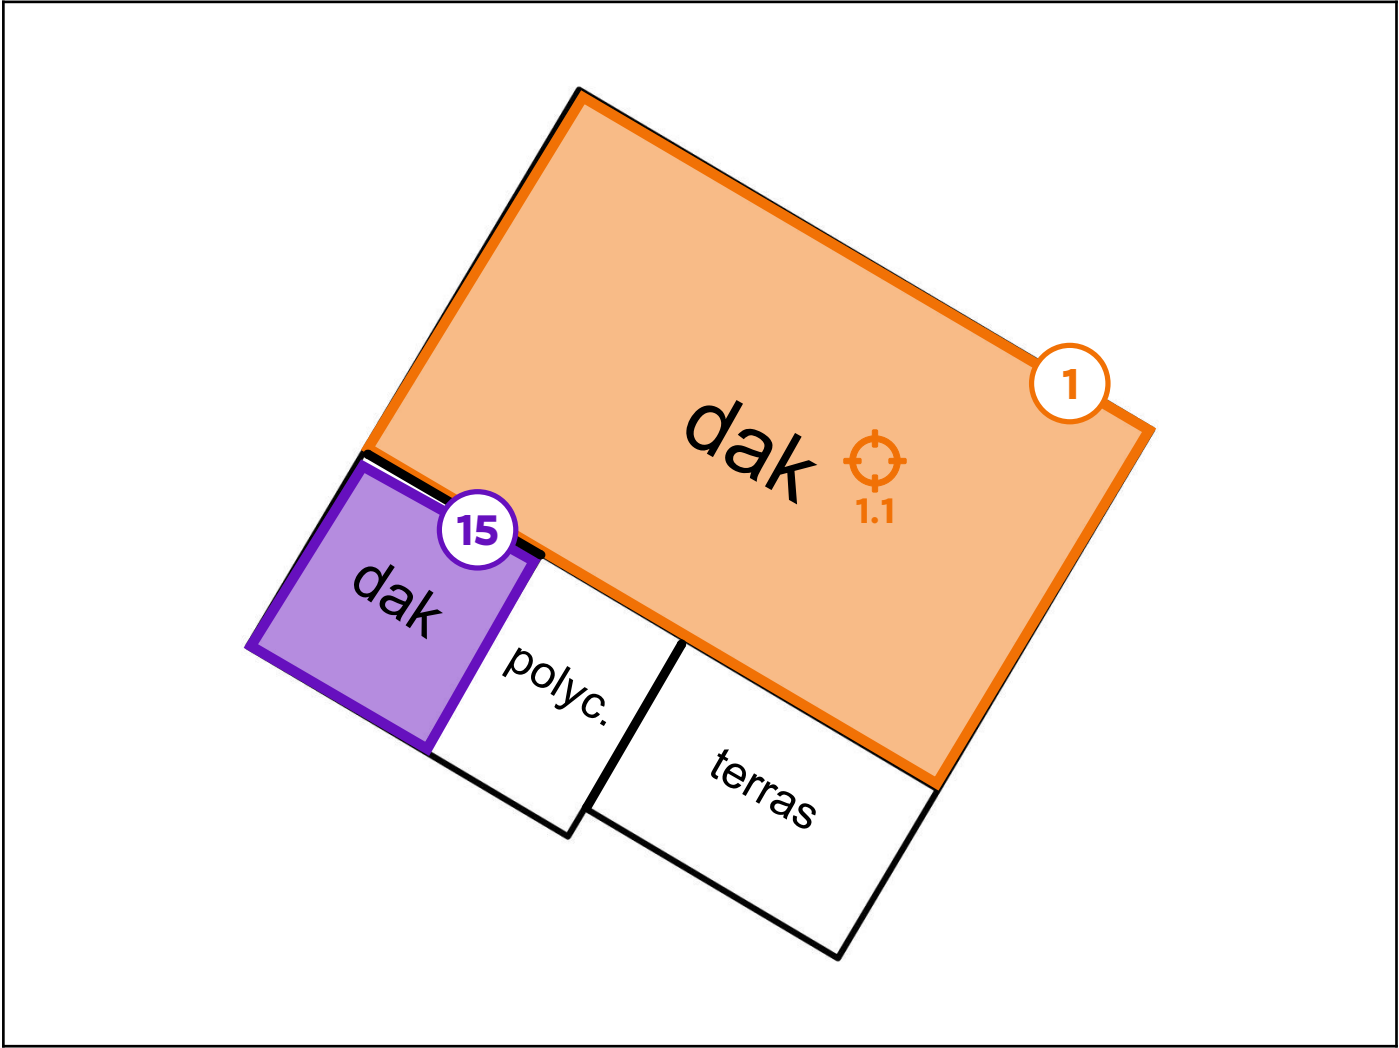
# Plan 1.7: Woning daken

| Beschrijving | Type | Actie |
|---|---|---|
| 1. Onderdak (staalname) | Asbestmateriaal | Maatregelen nemen |
| 1.1 Code: 1 | Puntmonster | - |

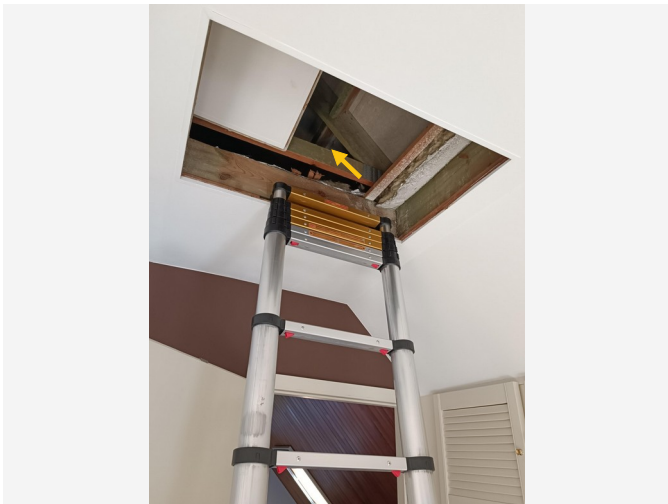
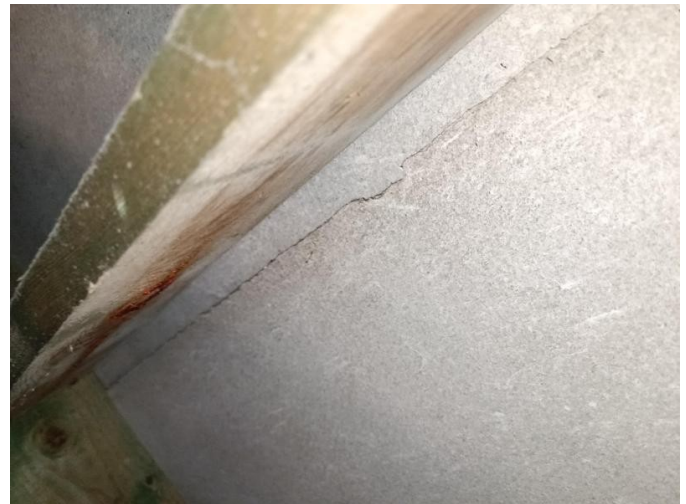
| Eindbeoordeling materiaalrisico | Verhoogd materiaalrisico en/of verhoogde kans op vezelvrijgave |
| Opmerking | Onderdakplaten zitten tussen de dakbedekking en constructiebalken<br>Beschadigd /breukvlakken aan de doorgang zolder van hoofddak naar dak uitbouw |

| Asbestsoort (vezeltype) | Alleen chrysotiel aanwezig |
| Toestand van het materiaal | Matig beschadigd, matig verweerd |

| # | Type | Referentie | Resultaat |
|---|---|---|---|
| 1.1 | Puntmonster | 1 | Chrysotiel |

| Asbestmateriaal | Plaat, paneel, tablet - Type Menuiserite |
| Hoeveelheid (oppervlakte - dikte - aantal) | <ul style="list-style-type: none"><li>• 115,00 m<sup>2</sup> - 0,50 cm - 1 stuk</li></ul> |

Maatregelen nemen

- Sluit de ruimte luchtdicht af en vermijd het betreden van de ruimte.
- Zorg voor een veilig beheer en verwijder dit asbestmateriaal wanneer het bij werken eenvoudig bereikbaar wordt. Controleer de toestand jaarlijks op wijzigingen.

- Eenvoudige handelingen: mag via doe-het-zelf of door werknemer(s) met opleidingsattest eenvoudige handelingen  
Opgeleid personeel

(dak werker met 8u basisopleiding asbest) indien de platen eenvoudig te verwijderen zijn zonder kans op breken kan dit via doe-het-zelf of door werknemer(s) met opleidingsattest eenvoudige handelingen; Dek de zoldervloer af met plastic folie . Standaard dragen van de nodige wegwerp beschermingsmiddelen FFP 3 masker , handschoenen en tyvec CAT III type 5-6 , afspoelbaar schoeisel Verwijder de dakpannen. Fixeer het plaatmateriaal , de asbesthoudende platen één voor één en in hun geheel verwijderen. Niet gooien, niet breken. Verwijder onder verneveling of tussentijds voldoende bevochtigen tijdens de volledige duur van de werken. Dubbel verpakken in plastic folie , luchtdicht verpakken of plaats in container met asbestbag. Reinig Nadien de draagstructuur met vochtige doeken (+stofzuiger met absoluut filter kan niet gehoord

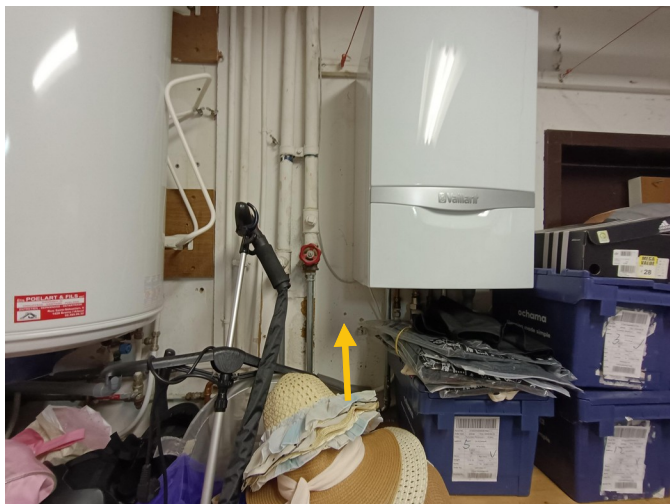
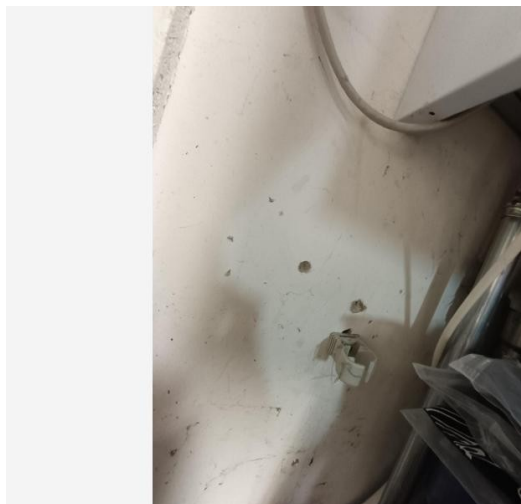
| Eindbeoordeling materiaalrisico | Verhoogd materiaalrisico en/of verhoogde kans op vezelvrijgave |

| Asbestsoort (vezeltype) | Amfibool aanwezig, uitgezonderd crocidoliet |
| Toestand van het materiaal | Matig beschadigd, matig verweerd |

| # | Type | Referentie | Resultaat |
|---|---|---|---|
| 2.1 | Mengmonster | 4 | Amosiet |

| Beschrijving | Platen garage (staalname) |
| Opmerking | <p>+/- 50 m<sup>2</sup></p> <p>Deze platen zijn visueel aanwezig tegen de wanden in de garage.</p> <p>Het is best mogelijk dat deze platen ook aanwezig zijn achter andere valse wanden/plafonds in de gehele woning.</p> <p>Bijkomend destructief onderzoek is aangewezen bij geplande werken.</p> <p>De vermelde oppervlaktes, diktes en volumes betreffen een beredeneerde schatting. Er worden geen rechten verleend aan deze oppervlaktes/diktes/volumes.</p> |

Maatregelen nemen

- Verwijder dit asbestmateriaal zo snel mogelijk. Volg de toestand goed op.
- destructief onderzoek voor de exacte situering verder te bepalen in andere ruimtes

- Hermetische zone (erkend asbestverwijderaar)  
De volledige bevestigingsmethode is niet gekend. Vooraf aan de verwijdering van de platen dienen andere materialen verwijderd te worden (vb cv ketel/ leidingen/hangkasten, etc.)

Vermoedelijk zullen de platen niet verwijderd kunnen worden zonder breken, hierdoor is verwijdering in een hermetische zone aanbevolen.

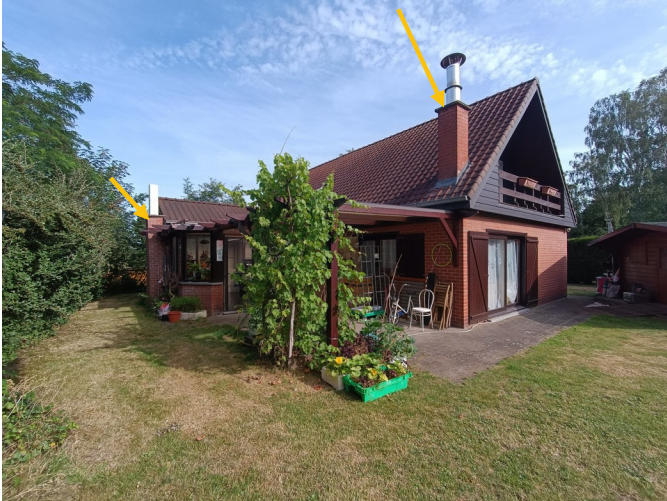
Situeringsfoto

**Reden:** Het te onderzoeken materiaal situeert zich hoger dan 3,50 m te rekenen vanaf een veilige ondergrond

**Uitleg van de asbestdeskundige:** Bij werken (dak of reiniging schouw) kan een stelling geplaatst worden , het is niet duidelijk of er asbestverdachte materialen aanwezig zijn in/rond de schouw.

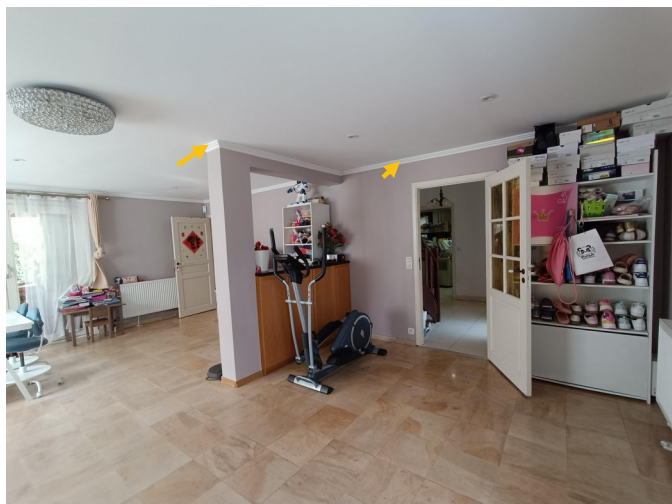
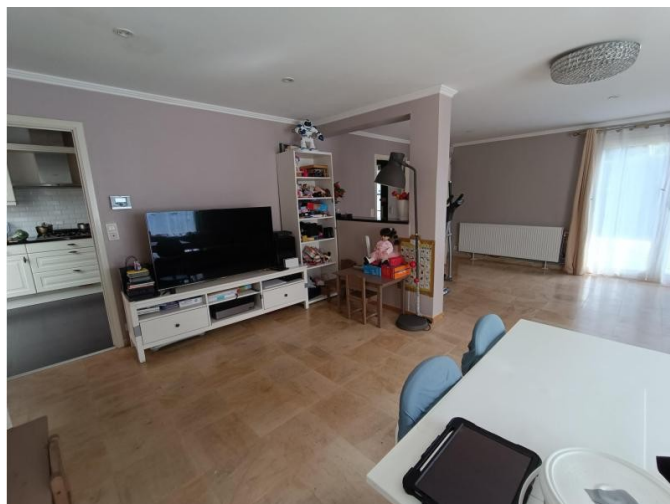
De sierlijsten werden gecontroleerd, deze bestaan niet uit pleisterwerk en zijn dus niet-asbestverdacht.

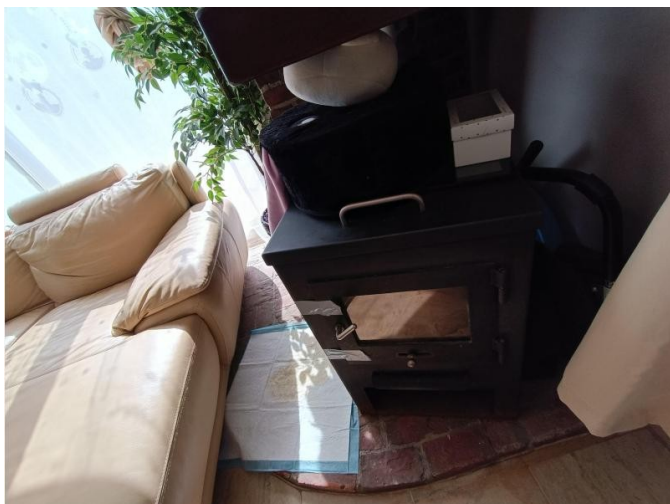
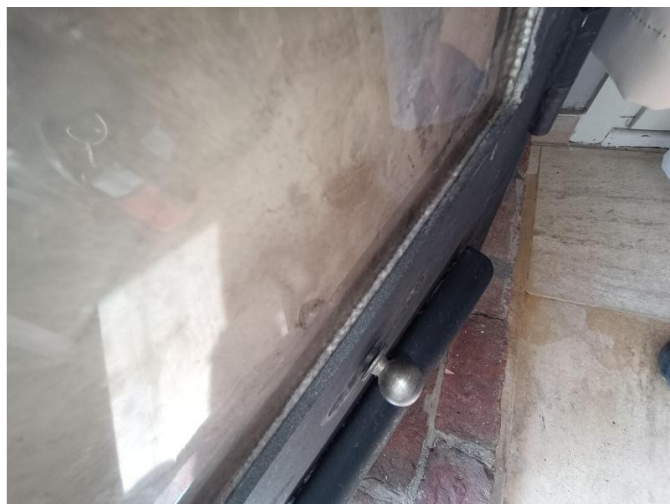
De koord werd visueel herkend als een synthetische koord en is niet asbesthoudend.

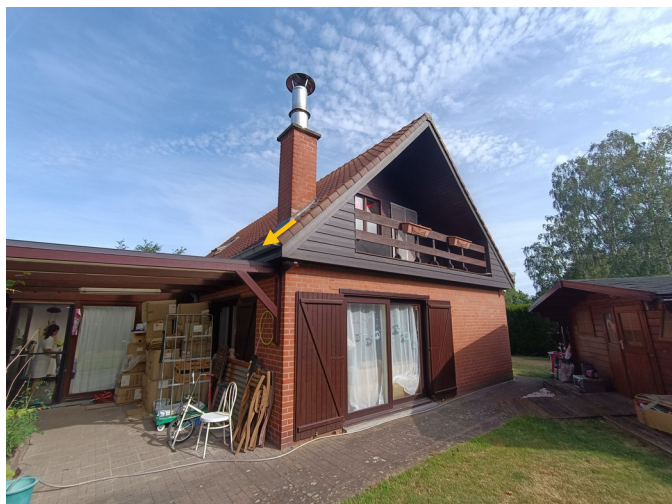
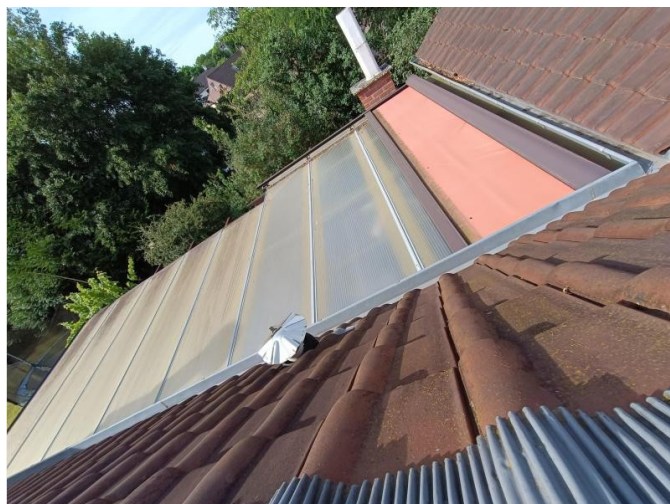
De dakgoot werd gecontroleerd, het materiaal is niet asbest-verdacht

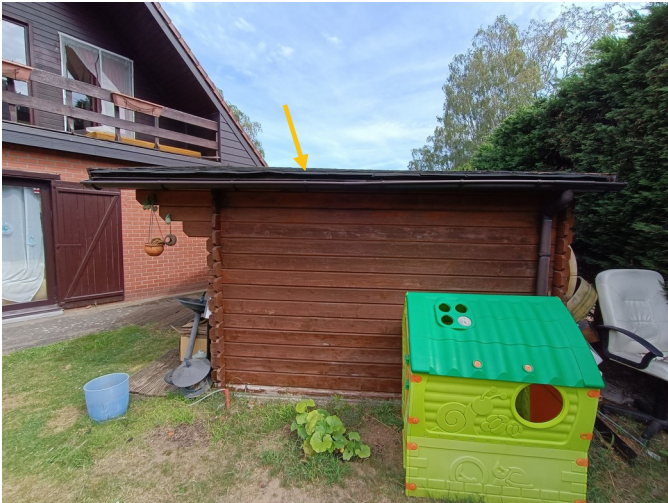
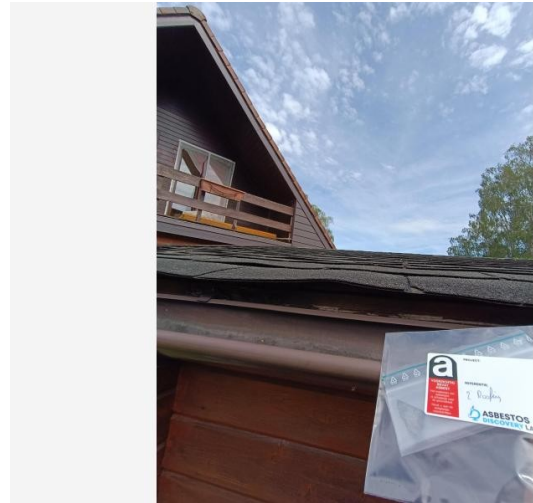
## Fiche 10: Roofing (met staalname)

| Opmerking | <p>Er werd een staal genomen aan een uitstekend stuk roofing waardoor de waterdichtheid niet in het gedrang komt.</p> <p>Er kan niet uitgesloten worden dat er onderlagen aanwezig zijn (bij dakwerken extra controle aangewezen)</p> <p>De vermelde oppervlaktes, diktes en volumes betreffen een beredeneerde schatting. Er worden geen rechten verleend aan deze oppervlaktes/diktes/volumes.</p> |
