Asbestinventarisatetest

Sint-Truiderstraat 34, 3700 Tongeren

Attestnummer : 20230802-000037.000

Niet-asbestveilig

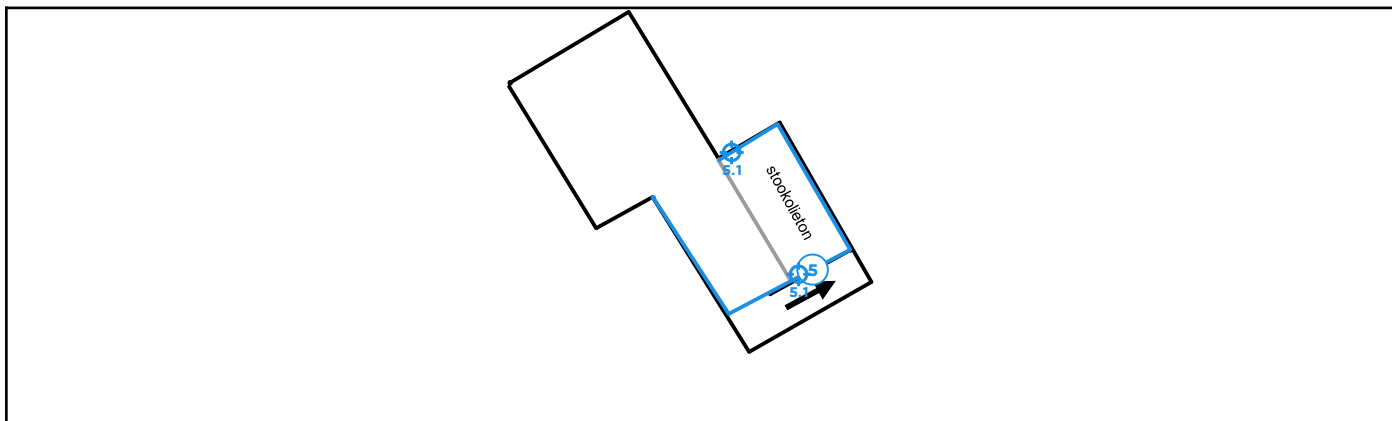
Plan 1.1: kelder -1

Beschrijving	Type	Actie
5. pleisterwerk in de kelder	Geen asbest	-
5.1 Code: MM1	Mengmonster	-

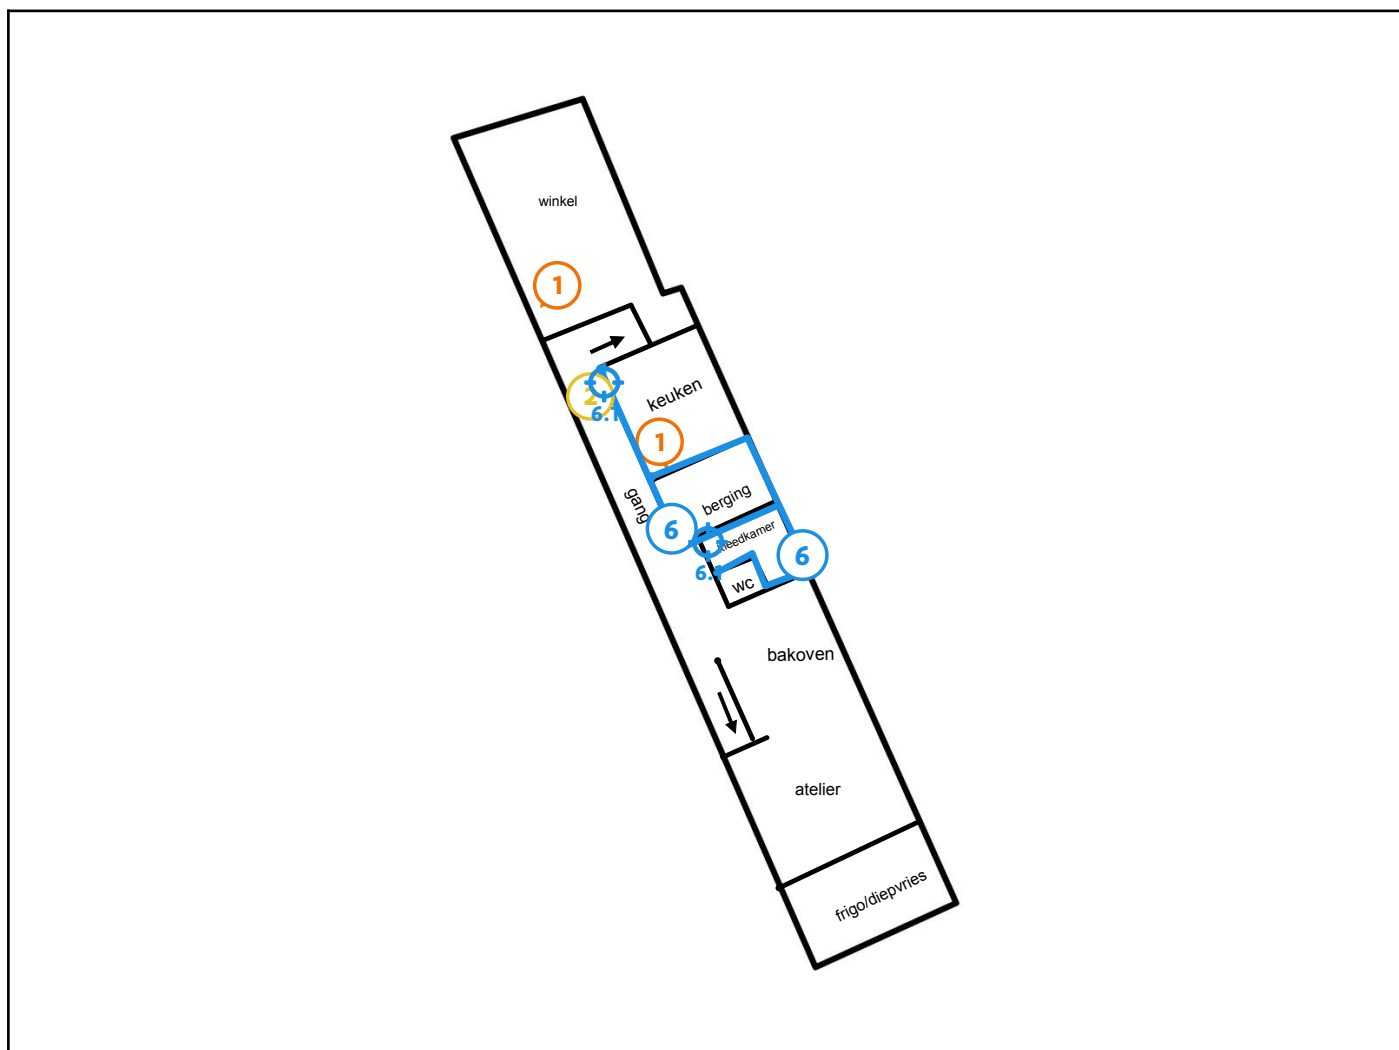
Plan 1.2: gelijkvloers

Beschrijving	Type	Actie
1. verwarmingstoestellen	Asbestmateriaal	Verwijderen
2. bakeliet elektriciteitskast	Asbestmateriaal	Zorgvuldig beheren
6. pleisterwerk muren	Geen asbest	-
6.1 Code: MM2	Mengmonster	-

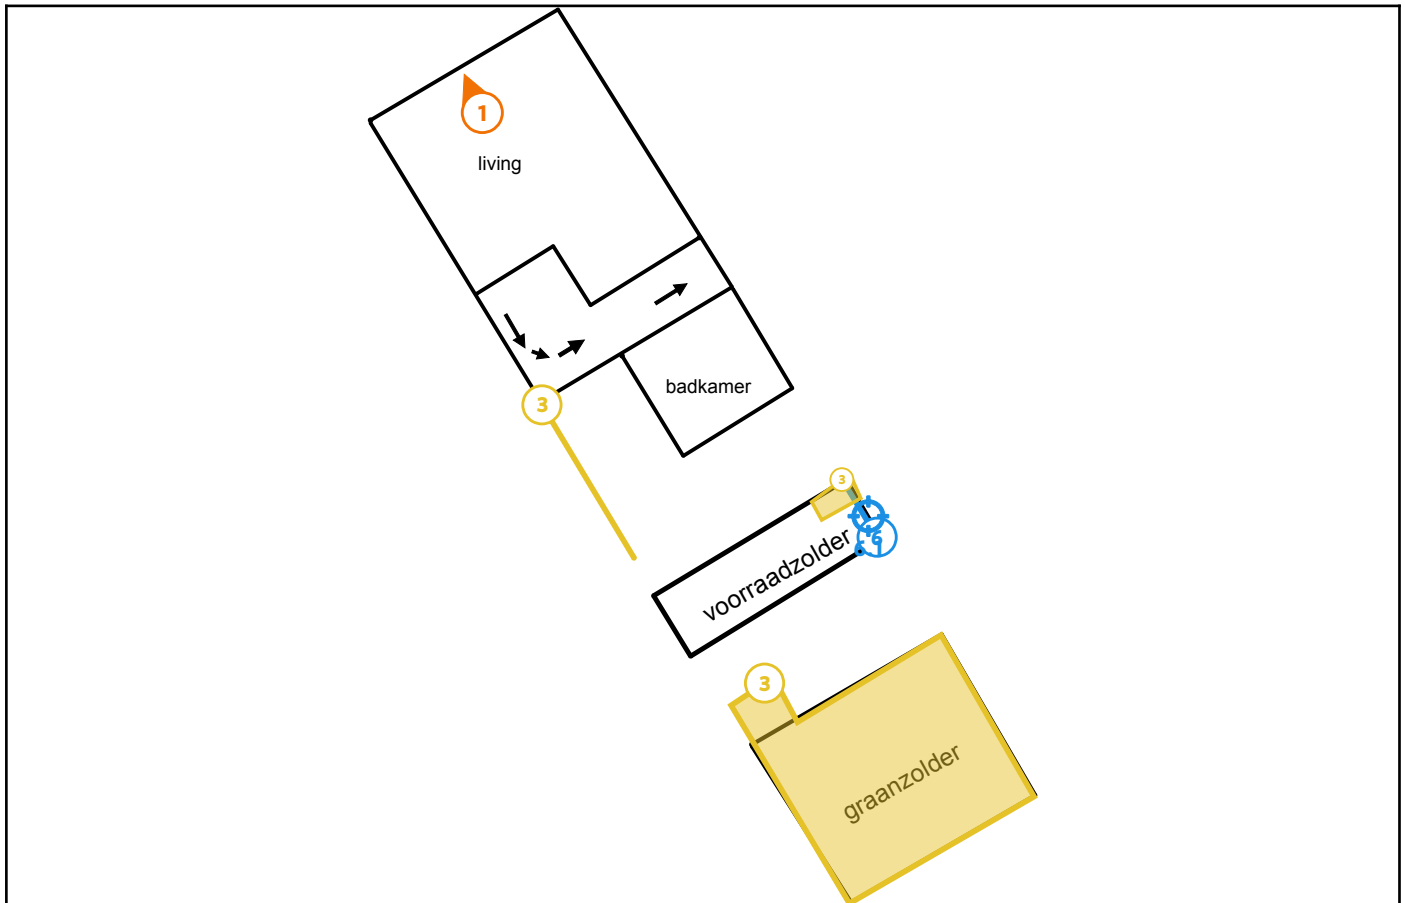
Plan 1.3: eerste verdieping

Beschrijving	Type	Actie
1. verwarmingstoestellen	Asbestmateriaal	Verwijderen
3. roofing dakbedekking	Asbestmateriaal	Zorgvuldig beheren
6. pleisterwerk muren	Geen asbest	-
6.1 Code: MM2	Mengmonster	-

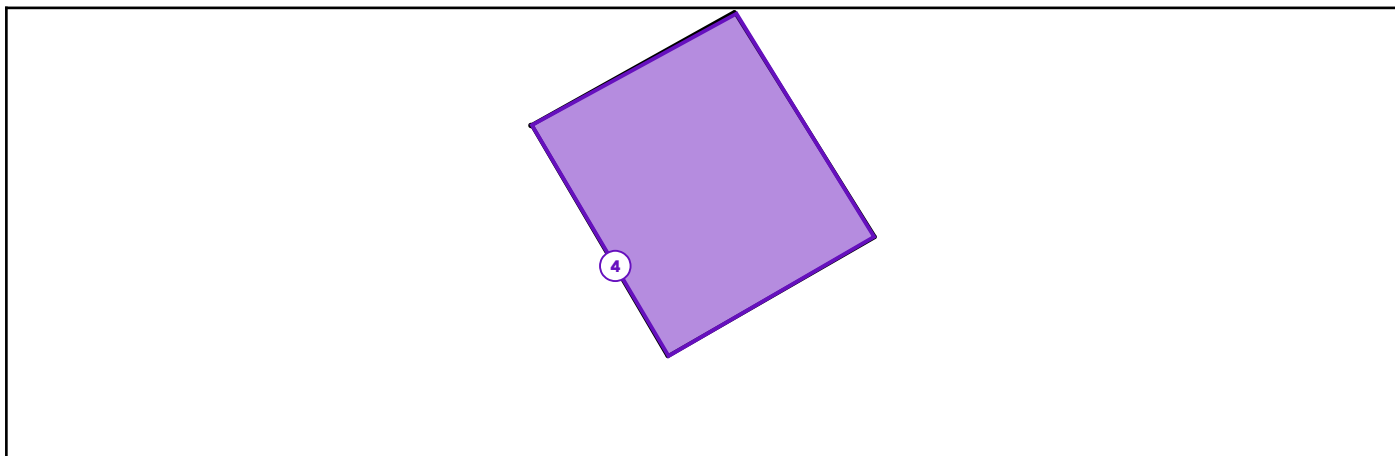
Plan 1.5: zolder

Beschrijving	Type	Actie
4. zolder +3 niet bereikbaar	Beperking	-

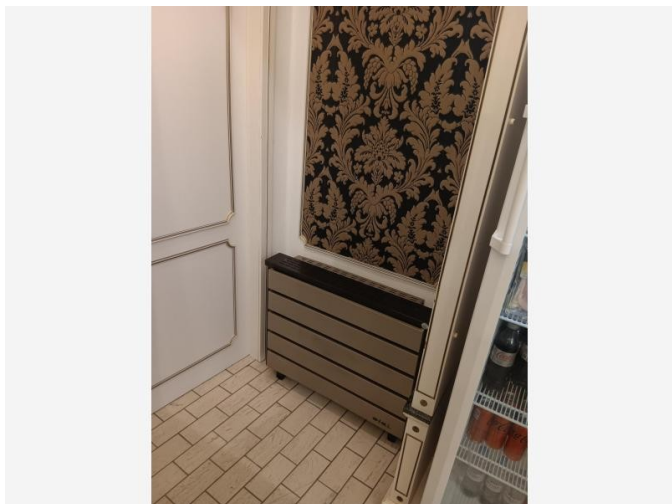
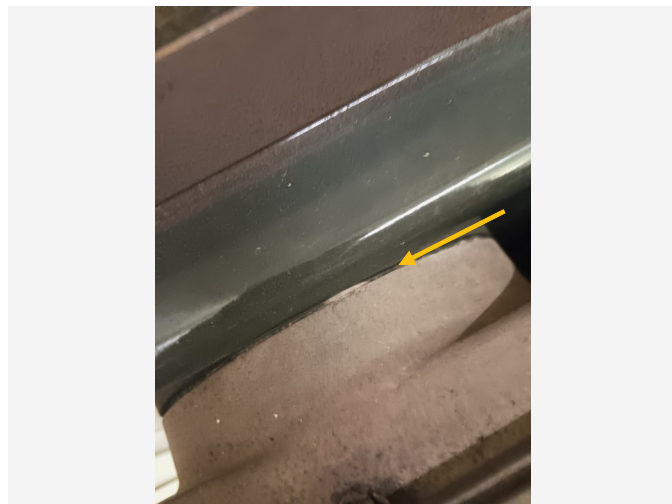
Het asbestmateriaal valt onder de mijlpaal van 2034.

Eindbeoordeling materiaalrisico	Zeer laag materiaalrisico en/of zeer lage kans op vezelvrijgave
---------------------------------	---

Gebondenheid	Categorie 2: niet-hechtgebonden met matrix
Asbestsoort (vezeltype)	Alleen chrysotiel
Asbestconcentratie	Hoog ($\geq 50\%$)
Afschermingsgraad van het gehele materiaal	Enkel randen niet afgeschermd maar geen contact met binnenluchtstromen
Toestand van het materiaal	Onbeschadigd, niet verweerd

Beschrijving	verwarmingstoestellen
Omgeving	Binnen
Primaire drager	HVAC infrastructuur en uitrusting
Asbestmateriaal	Pakking, dichting
Bindmiddel van asbestmateriaal	Karton - papier - viltachtig
Gebondenheid op basis van bindmiddel	Niet-hechtgebonden
Hoeveelheid (gewicht - aantal)	<ul style="list-style-type: none">• 0,25 kg - 1 stuk
Totaal gewicht	0,25 kg
Eenvoudig bereikbaar	Ja
Bevestigingswijze	<ul style="list-style-type: none">• Geklemd
Identificatiemethode	Vaststelling zonder monsternamen

Destructieve handeling voor identificatie	Nee
Opmerking	De individuele verwarmingsstoestellen zijn van voor 2001. Naar alle waarschijnlijkheid werden hier asbesthoudende pakkingen gebruikt tussen de verschillende metalen delen in. De schoorstenen zijn van flexibele inox-buis, die zijn niet asbestverdacht.

[Verwijderen](#)

- Zorg voor een veilig beheer. Vermijd het beschadigen van het asbestmateriaal. Controleer de toestand jaarlijks op wijzigingen.

- Eenvoudige handelingen: mag via doe-het-zelf of door werknemer(s) met opleidingsattest eenvoudige handelingen
Bij verwijdering van de verwarmingstoestellen, deze niet ter plaatse uit elkaar halen maar in hun geheel afvoeren en verwijderen. op deze manier kunnen er geen asbestvezels vrijkomen.

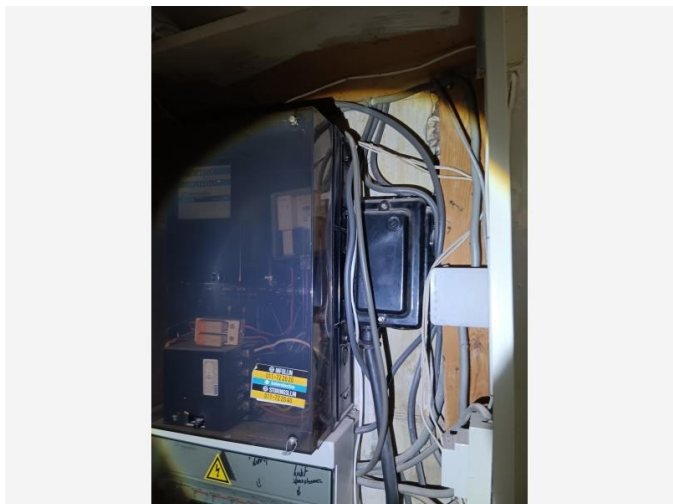
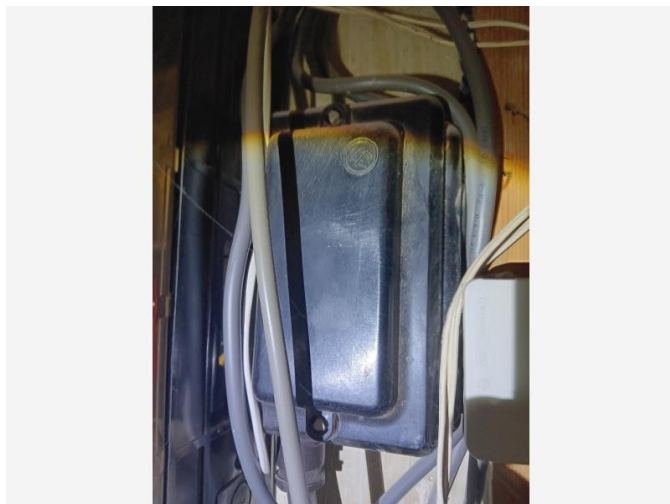
Het asbestmateriaal valt onder de mijlpaal van 2040.

Eindbeoordeling materiaalrisico	Laag materiaalrisico en/of verlaagde kans op vezelvrijgave
---------------------------------	--

Gebondenheid	Categorie 1: hechtgebonden in oorsprong
Asbestsoort (vezeltype)	Amfibool aanwezig, uitgezonderd crocidoliet
Asbestconcentratie	Laag (< 50%)
Afschermingsgraad van het gehele materiaal	Geheel of deels (ook) vrij aan de binnenlucht
Toestand van het materiaal	Onbeschadigd, niet verweerd

Beschrijving	bakeliet elektriciteitskast
Omgeving	Binnen
Primaire drager	Communicatie en elektrische infrastructuur en uitrusting
Asbestmateriaal	Plaat, paneel, tablet - Type Bakeliet
Bindmiddel van asbestmateriaal	Kunststof of -hars
Gebondenheid op basis van bindmiddel	Hecht
Hoeveelheid (oppervlakte - dikte - aantal)	• 0,25 m ² - 0,50 cm - 1 stuk
Totaal volume	0,001 m ³
Eenvoudig bereikbaar	Ja
Bevestigingswijze	• Geschroefd
Identificatiemethode	Vaststelling zonder monsternamen

Destructieve handeling voor identificatie	Nee
Opmerking	zowel de "oude" terugdraaiende elektriciteitsmeter als de naasthangende doos zijn asbestverdacht bakeliet

Zorgvuldig beheren

- Zorg voor een veilig beheer. Vermijd het beschadigen van het asbestmateriaal. Controleer de toestand jaarlijks op wijzigingen.

- Eenvoudige handelingen: mag via doe-het-zelf of door werknemer(s) met opleidingsattest eenvoudige handelingen
Bij vervanging van de terugdraaiende teller zal Fluvius deze meter wel vervangen en op de correcte manier verwijderen. In tussentijd is het enkel nodig om deze kast niet te beschadigen.

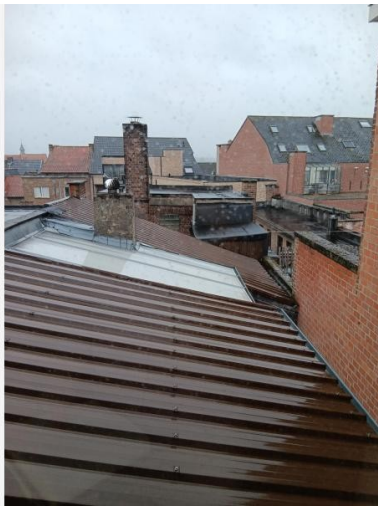
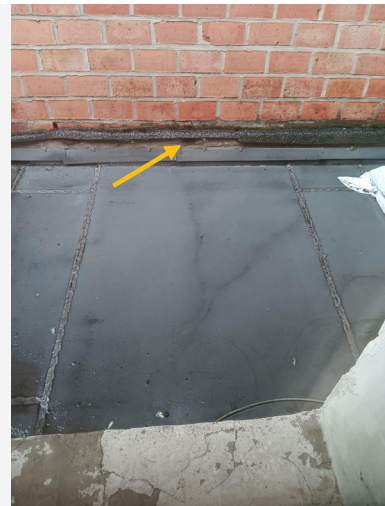
Het asbestmateriaal valt onder de mijlpaal van 2040.

In de wetenschappelijke lectuur is te vinden dat sinds 1985 geen asbest meer gebruikt is in roofing in België of Nederland. Veel kans dat er in deze roofing dus geen asbestvezels aanwezig zijn. Alvorens te verwijderen kan er altijd eerst een staal genomen worden van de roofing om aanwezigheid op asbest na te gaan. op dit ogenblik is een staalname niet mogelijk om geen lekken in de dakbedekking te veroorzaken.

Eindbeoordeling materiaalrisico	Laag materiaalrisico en/of verlaagde kans op vezelvrijgave
---------------------------------	--

Gebondenheid	Categorie 1: hechtgebonden in oorsprong
Asbestsoort (vezeltype)	Crocidoliet aanwezig
Asbestconcentratie	Laag (< 50%)
Afschermingsgraad van het gehele materiaal	Geheel of deels vrij aan de buitenlucht
Toestand van het materiaal	Onbeschadigd, niet verweerd

Beschrijving	roofing dakbedekking
Omgeving	Buiten
Primaire drager	Plat dak
Asbestmateriaal	Dak- en gevelbekleding - Roofing
Bindmiddel van asbestmateriaal	Bitumen (roofing, teer, asfalt)
Gebondenheid op basis van bindmiddel	Hecht
Hoeveelheid (oppervlakte - aantal)	• 32,00 m ² - 1 stuk
Totale oppervlakte	32,00 m ²

Zorgvuldig beheren

- Zorg voor een veilig beheer. Vermijd het beschadigen van het asbestmateriaal. Controleer de toestand jaarlijks op wijzigingen.

- Eenvoudige handelingen: mag via doe-het-zelf of door werknemer(s) met opleidingsattest eenvoudige handelingen
Kan verwijderd worden, gezien de kleine oppervlakte, door een doe-het-zelver. let op uw persoonlijke beschermingsmaatregelen: wegwerpoveral, -handschoenen en FP3 mondneusmasker.

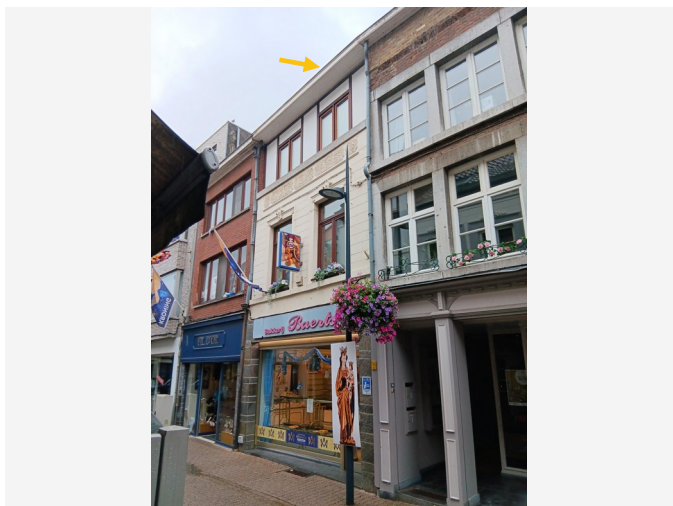
Permanente beperking

Reden: Het onderzoek kan niet uitgevoerd worden binnen de bepalingen van de Welzijnswet

Uitleg van de asbestdeskundige: Er is geen toegang tot de ruimte boven de tweede verdieping, zijnde een ruimte onder het puntdak en de dakpannen. Is er een onderdak aanwezig? zijn er dakramen, dakkapellen?

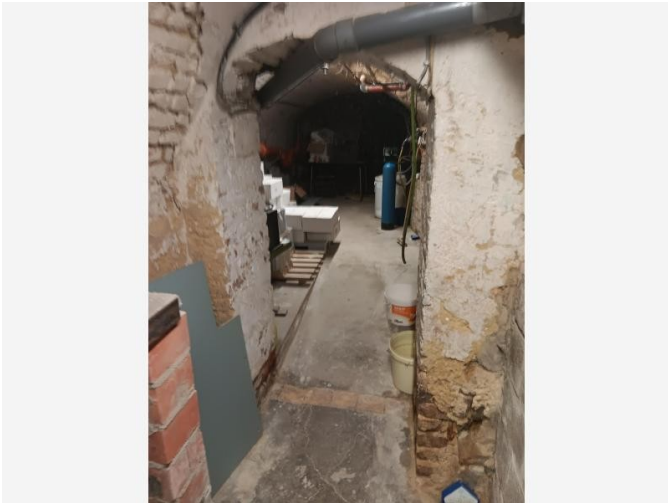
Fiche 5: pleisterwerk in de kelder

Geen asbest

#	Type	Referentie	Resultaat
5.1	Mengmonster	MM1	Geen asbest

Beschrijving	pleisterwerk in de kelder
Omgeving	Binnen
Primaire drager	Wand buitenschil
Bindmiddel van materiaal	Cement

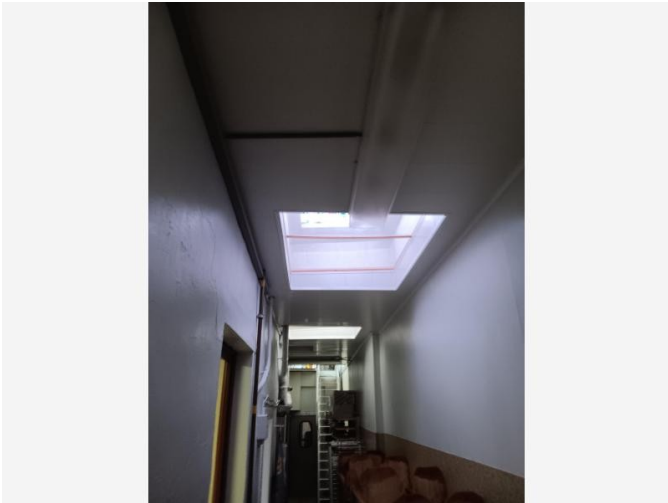
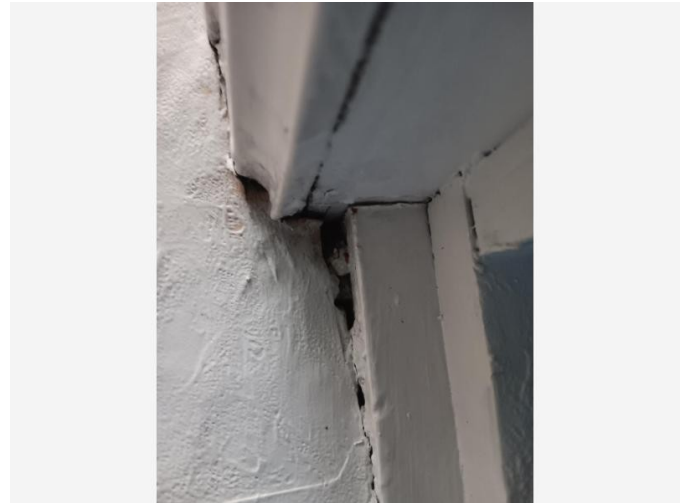
Geen asbest

#	Type	Referentie	Resultaat
6.1	Mengmonster	MM2	Geen asbest

Beschrijving	pleisterwerk muren
Omgeving	Binnen
Primaire drager	Wand vrijstaand (scheidingsmuur, ...)
