Asbestinventarisatattest

Stationsstraat 10, 9260 Wichelen

Attestnummer : 20260602-000124.000

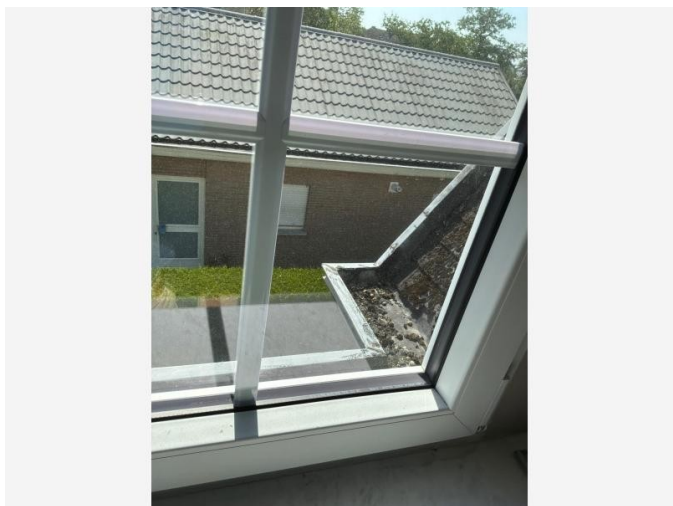
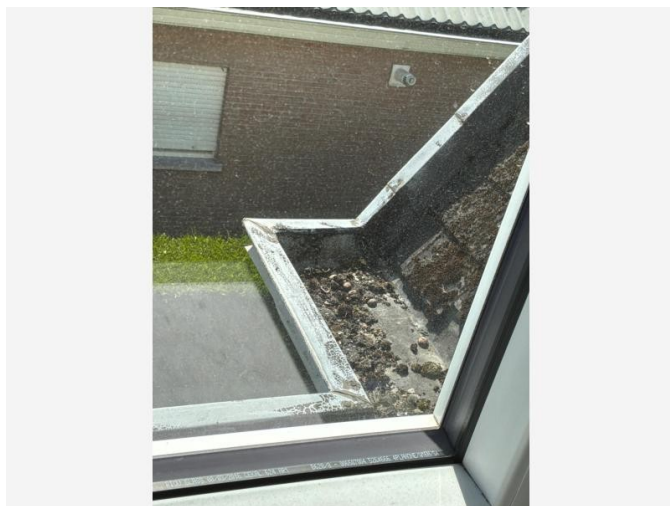
Beschrijving	Sediment en slib in goot
Type afvalstof	Betreft resten (contaminatie) van verwerking of beschadiging
Type resten (contaminatie)	<ul style="list-style-type: none">• Stof, deeltjes < 4 mm, flinters, gruis (vermengd in materiaal)
Besmette materialen	<ul style="list-style-type: none">• Sediment (dakgoot, afvoerbuï, regenwaterput, ...)
Bron van de resten	Dak / Gevel
Omgeving	Buiten
Primaire drager	Infrastructuur hemelwater (opvang en afvoer)
Gebondenheid resten	Niet hecht
Hoeveelheid (gewicht - aantal)	<ul style="list-style-type: none">• 20,00 kg - 1 stuk
Totaal gewicht	20,00 kg
Eenvoudig bereikbaar	Ja
Identificatiemethode	De asbestdeskundige beoordeelt het materiaal als asbestverdacht en dus asbesthoudend, en dit zonder monstername.
Opmerking	geschatte hoeveelheid

Het asbestmateriaal valt onder de mijlpaal van 2034.

Dringend verwijderen

- Verwijder het asbestafval.
- Voer bijkomende staalname(s) uit.

Voorstel van verwijderingsmethode

- Eenvoudige handelingen: mag via doe-het-zelf of door werknemer(s) met opleidingsattest eenvoudige handelingen
Bij het uitvoeren van eenvoudige handelingen, zoals toegestaan via doe-het-zelfmethoden of door werknemers met een opleidingsattest, is het gebruik van de juiste persoonlijke beschermingsmiddelen (PBM's) verplicht om blootstelling aan asbestvezels te voorkomen. Wij adviseren echter om asbest te laten verwijderen door een werknemer met opleidingscertificaat. Maar het is ook toegestaan via de doe-het-zelfmethode, mits de juiste voorzorgsmaatregelen en PBM's in acht worden genomen. De te gebruiken PBMs zijn:
 - FFP3-mondmasker of halfgelaatsmasker met P3 filter
 - wegwerpoverall (Tyvek CATIII, type 5en 6)

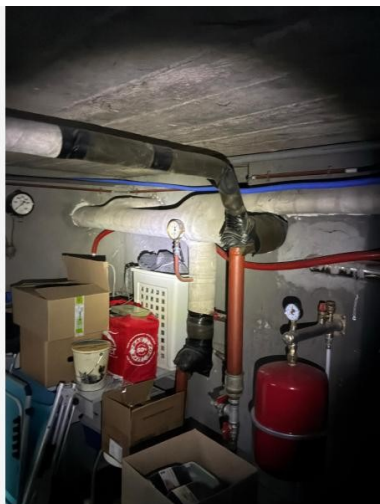
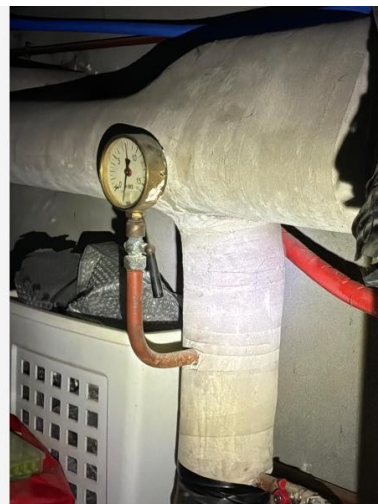
Eindbeoordeling materiaalrisico	Hoog materiaalrisico en/of hoge kans op vezelvrijgave
---------------------------------	---

Gebondenheid	Categorie 2: niet-hechtgebonden met matrix
Asbestsoort (vezeltype)	Crocidoliet aanwezig
Asbestconcentratie	Hoog ($\geq 50\%$)
Afschermingsgraad van het gehele materiaal	Geheel of deels vrij aan de binnenlucht, maar geen contact met binnenluchtstromen
Toestand van het materiaal	Matig beschadigd, matig verweerd

#	Type	Referentie	Resultaat
2.1	Mengmonster	Mm4	Chrysotiel, Amosiet, Crocidoliet
2.2	Mengmonster	Mm5	Chrysotiel, Amosiet, Crocidoliet

Beschrijving	buisisolatie verwarmingsbuizen
Omgeving	Binnen
Primaire drager	HVAC infrastructuur en uitrusting
Asbestmateriaal	In-situ afwerkingslagen - Thermische isolatie
Bindmiddel van asbestmateriaal	Gips - kalk
Gebondenheid op basis van bindmiddel	Niet-hechtgebonden
Hoeveelheid (lengte - omtrek - dikte - aantal)	<ul style="list-style-type: none">• 15,00 m - 30,00 cm - 1,00 cm - 1 stuk
Totaal volume	0,045 m ³
Eenvoudig bereikbaar	Ja
Bevestigingswijze	<ul style="list-style-type: none">• Verlijmd, ingegoten, versmeerd
Identificatiemethode	Een monstername door de asbestdeskundige met laboanalyse door een asbestlabo.
Destructieve handeling voor identificatie	Nee
Opmerking	Geschatte hoeveelheid. MM : Rechten 4 MM: Bochten 5

Het asbestmateriaal valt onder de mijlpaal van 2034.

Dringend verwijderen

- Zorg voor een veilig beheer. Vermijd het beschadigen van het asbestmateriaal. Controleer de toestand jaarlijks op wijzigingen.
- Verwijder dit asbestmateriaal zo snel mogelijk. Volg de toestand goed op.

- Hermetische zone (erkend asbestverwijderaar)
Groot risico op contaminaties, enkel te verwijderen door gespecialiseerde firma's. Enkel te verwijderen door middel van hermetische zone.

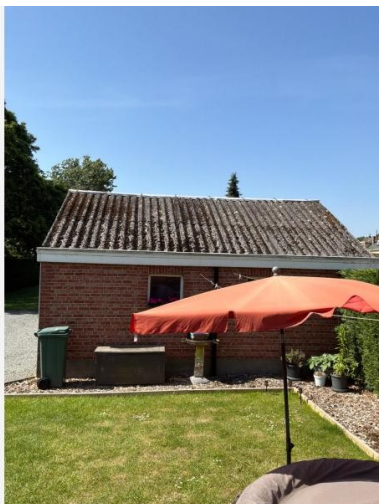
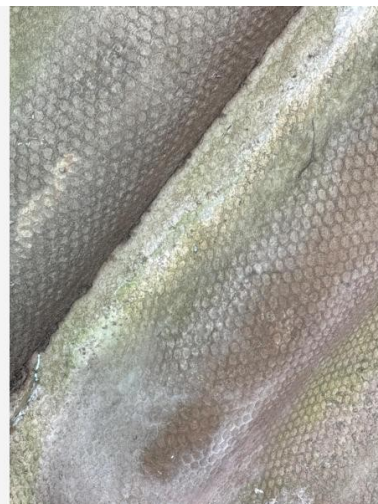
Eindbeoordeling materiaalrisico	Verhoogd materiaalrisico en/of verhoogde kans op vezelvrijgave
---------------------------------	--

Gebondenheid	Categorie 1: hechtgebonden in oorsprong
Asbestsoort (vezeltype)	Crocidoliet aanwezig
Asbestconcentratie	Laag (< 50%)
Afschermingsgraad van het gehele materiaal	Geheel of deels vrij aan de buitenlucht, maar geen contact met binnenlucht
Toestand van het materiaal	Matig beschadigd, matig verweerd

Beschrijving	golfplaten dak
Omgeving	Grenst aan binnen- en buitenlucht
Primaire drager	Schuin dak
Asbestmateriaal	Dak- en gevelbekleding - Golfplaat
Bindmiddel van asbestmateriaal	Cement
Gebondenheid op basis van bindmiddel	Hecht
Hoeveelheid (oppervlakte - aantal)	<ul style="list-style-type: none">• 30,00 m² - 1 stuk
Totale oppervlakte	30,00 m ²
Eenvoudig bereikbaar	Ja
Bevestigingswijze	<ul style="list-style-type: none">• Geschroefd
Identificatiemethode	De asbestdeskundige beoordeelt het materiaal als asbesthoudend, en dit zonder monsternamen.
Destructieve handeling voor identificatie	Nee
Opmerking	Geschatte hoeveelheid. Breukvlak gemaakt: duidelijk asbestvezels aanwezig.

Het asbestmateriaal valt onder de mijlpaal van 2034.

Verwijderen

- Zorg voor een veilig beheer. Vermijd het beschadigen van het asbestmateriaal. Controleer de toestand jaarlijks op wijzigingen.
- Hemelwater dat afspoelt van asbestcement daken of gevels kan asbestdeeltjes bevatten. Gebruik het enkel voor gesloten circuits (bv. spoelen toiletten). Reinig na het vervangen van het dak of de gevel de dakgoten en regenwaterput of -ton om asbesthoudend sediment of slib te verwijderen
- Voer bijkomende staalname(s) uit.

- Eenvoudige handelingen: mag via doe-het-zelf of door werknemer(s) met opleidingsattest eenvoudige handelingen
Bij het uitvoeren van eenvoudige handelingen, zoals toegestaan via doe-het-zelfmethoden of door werknemers met een opleidingsattest, is het gebruik van de juiste persoonlijke beschermingsmiddelen (PBM's) verplicht om blootstelling aan asbestvezels te voorkomen. Wij adviseren echter om asbest te laten verwijderen door een werknemer met opleidingscertificaat. Maar het is ook toegestaan via de doe-het-zelfmethode, mits de juiste voorzorgsmaatregelen en PBM's in acht worden genomen. De te gebruiken PBMs zijn:

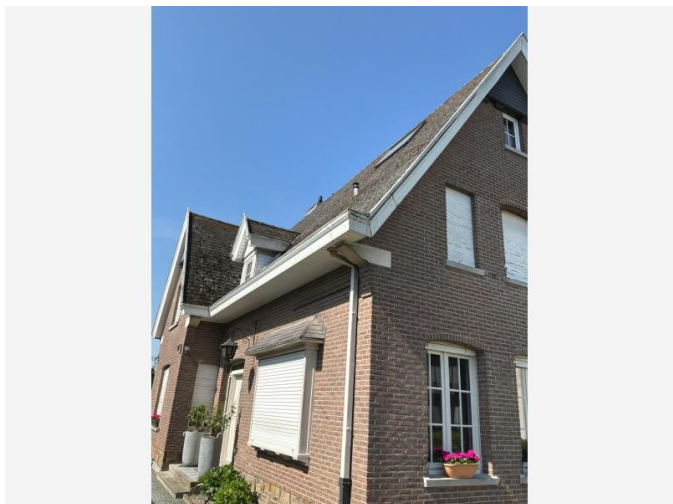
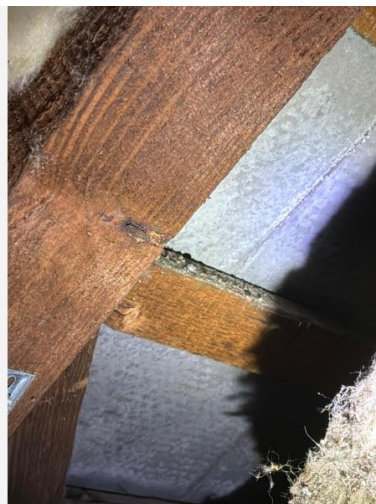
Eindbeoordeling materiaalrisico	Verhoogd materiaalrisico en/of verhoogde kans op vezelvrijgave
---------------------------------	--

Gebondenheid	Categorie 1: hechtgebonden in oorsprong
Asbestsoort (vezeltype)	Crocidoliet aanwezig
Asbestconcentratie	Laag (< 50%)
Afschermingsgraad van het gehele materiaal	Geheel of deels vrij aan de buitenlucht, maar geen contact met binnenlucht
Toestand van het materiaal	Matig beschadigd, matig verweerd

Beschrijving	leien dak
Omgeving	Buiten
Primaire drager	Schuin dak
Asbestmateriaal	Dak- en gevelbekleding - Lei, shingle
Bindmiddel van asbestmateriaal	Cement
Gebondenheid op basis van bindmiddel	Hecht
Hoeveelheid (oppervlakte - aantal)	<ul style="list-style-type: none">• 90,00 m² - 1 stuk
Totale oppervlakte	90,00 m ²
Eenvoudig bereikbaar	Ja
Bevestigingswijze	<ul style="list-style-type: none">• Geschroefd• Genageld, geniet
Identificatiemethode	<p>De asbestdeskundige beoordeelt het materiaal als asbestverdacht en dus asbesthoudend, en dit zonder monstername.</p> <p>Motivatie: Er is een onderzoeksbeperking die monstername verhindert; De ruimte of het materiaal bevindt zich hoger dan 3,5 meter vanaf een vaste ondergrond.</p>
Destructieve handeling voor identificatie	Nee
Opmerking	Geschatte hoeveelheid

Verwijderen

- Zorg voor een veilig beheer. Vermijd het beschadigen van het asbestmateriaal. Controleer de toestand jaarlijks op wijzigingen.
- Hemelwater dat afspoelt van asbestcement daken of gevels kan asbestdeeltjes bevatten. Gebruik het enkel voor gesloten circuits (bv. spoelen toiletten). Reinig na het vervangen van het dak of de gevel de dakgoten en regenwaterput of -ton om asbesthoudend sediment of slib te verwijderen
- Voer bijkomende staalname(s) uit.

- Eenvoudige handelingen: mag via doe-het-zelf of door werknemer(s) met opleidingsattest eenvoudige handelingen
Bij het uitvoeren van eenvoudige handelingen, zoals toegestaan via doe-het-zelfmethoden of door werknemers met een opleidingsattest, is het gebruik van de juiste persoonlijke beschermingsmiddelen (PBM's) verplicht om blootstelling aan asbestvezels te voorkomen. Wij adviseren echter om asbest te laten verwijderen door een werknemer met opleidingscertificaat. Maar het is ook toegestaan via de doe-het-zelfmethode, mits de juiste voorzorgsmaatregelen en PBM's in acht worden genomen. De te gebruiken PBMs zijn:

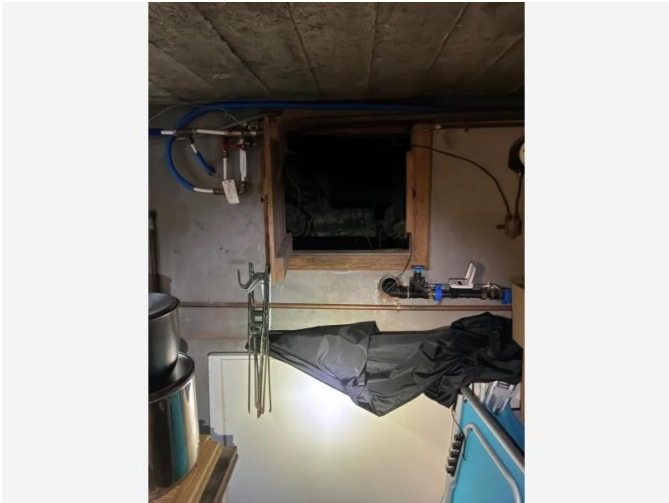
Situeringfoto

Permanente beperking

Reden: Het onderzoek kan niet uitgevoerd worden binnen de bepalingen van de Welzijnswet

Uitleg van de asbestdeskundige: Niet inspecteerbaar

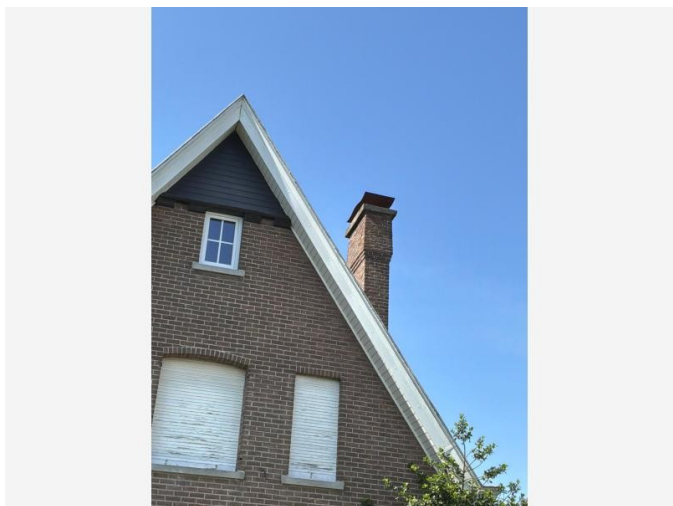
Situeringfoto

Tijdelijke beperking

Reden: Het te onderzoeken materiaal situeert zich hoger dan 3,50 m te rekenen vanaf een veilige ondergrond

Uitleg van de asbestdeskundige: De binnenkant van de schouw is niet inspecteerbaar, aan de buitenkant van de schouw werd zichtbaar geen asbest aangetroffen. Bij werken in of aan de schouw extra aandacht besteden, hier kan zich mogelijks nog asbest schuilhouden. De inspecteur kon dit tijdens zijn bezoek niet vaststellen, daar deze handelingen onder een destructieve handeling zou vallen.

(Asbest)materiaal	Rookgaskanaal
Karakterisatie	Asbest (verdacht)
Primaire drager	HVAC infrastructuur en uitrusting

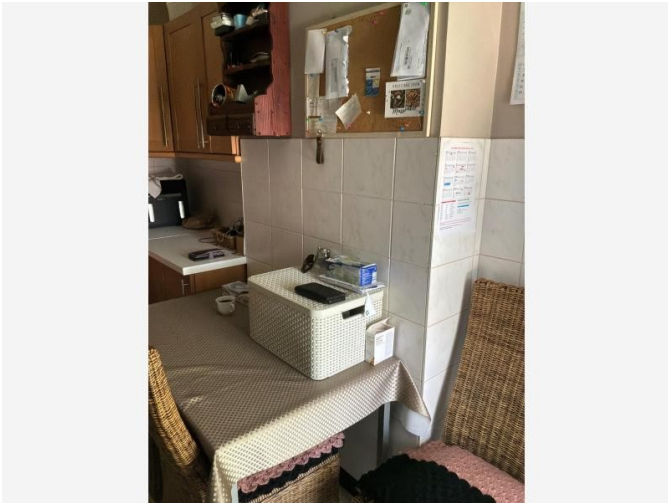
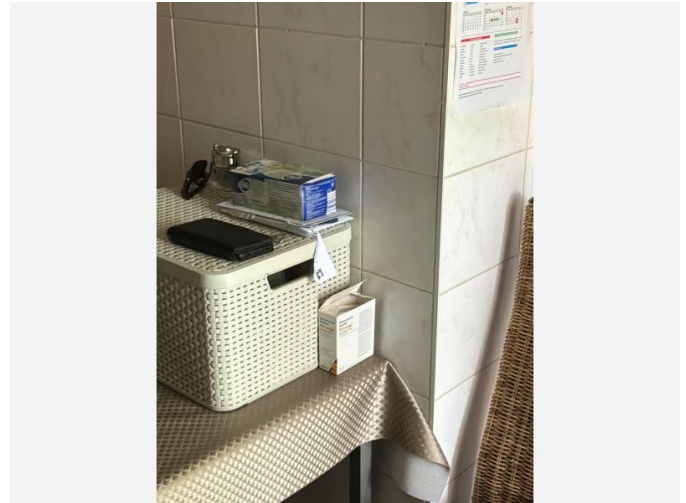
Mogelijk bevinden zich achter deze tegels verdachte lijmen. Bij werken aan de tegels is een aanvullend onderzoek aangewezen om de aard van de lijmen te bepalen.

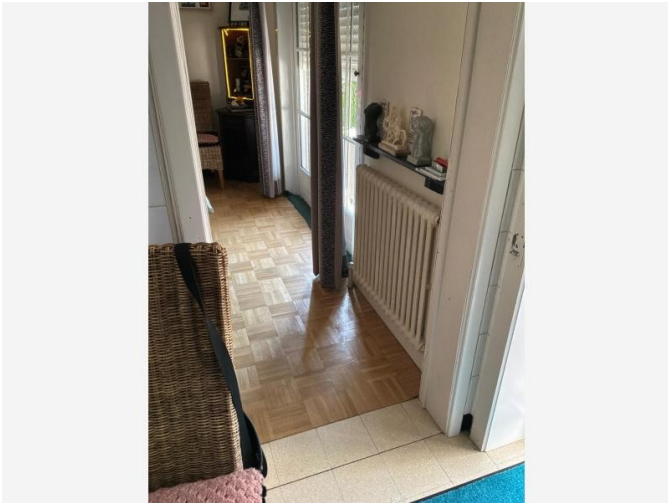
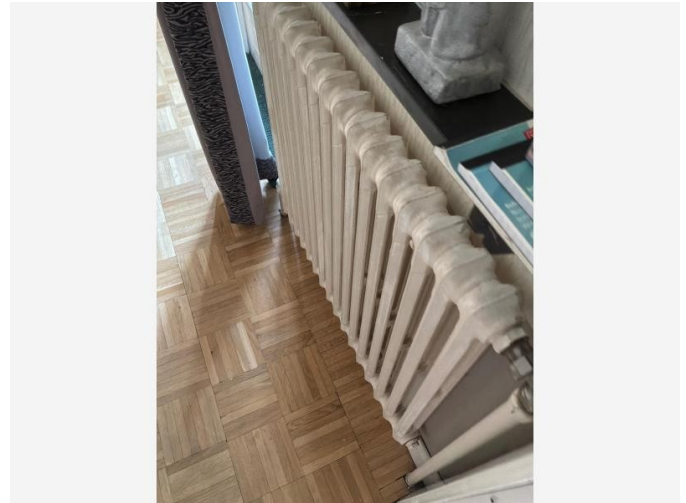
Mogelijks bevinden zich tussen de compartimenten nog asbest verdachte pakkingen. Extra aandacht hierbij bij werken aan deze radiatoren. Indien nodig een aanvullen onderzoek aanvragen bij werken.

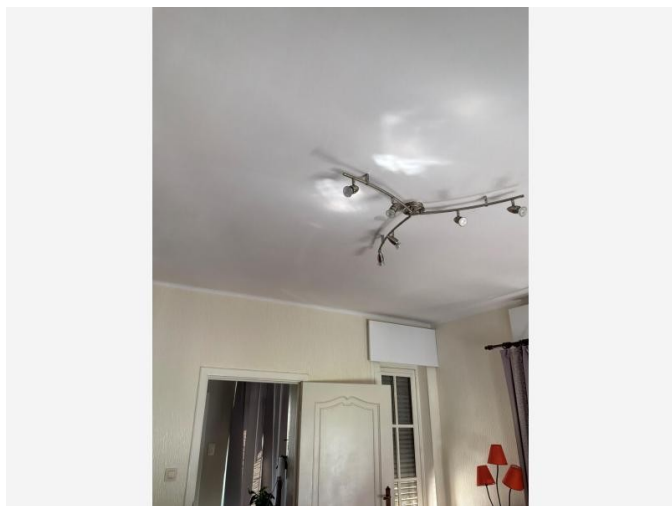
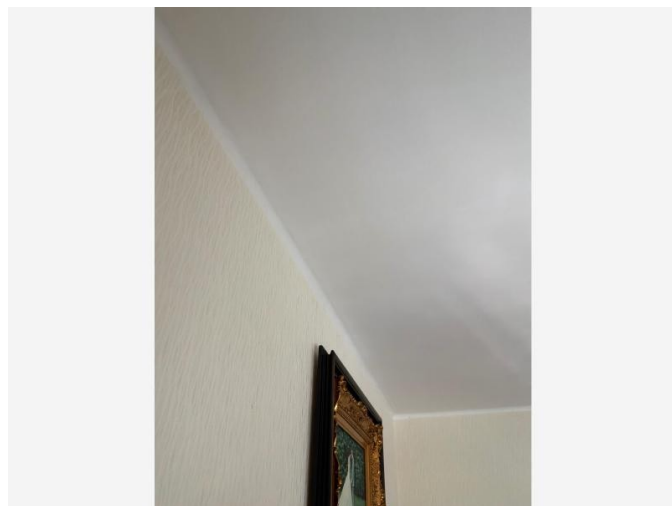
Geen asbest

#	Type	Referentie	Resultaat
9.1	Mengmonster	mm02	Geen asbest

Beschrijving	pleisterwerk plafond
Omgeving	Binnen
Primaire drager	Plafond
Bindmiddel van materiaal	Gips - kalk
Gebondenheid op basis van bindmiddel	Niet-hechtgebonden
Hoeveelheid (oppervlakte - dikte - aantal)	• 120,00 m ² - 1,00 cm - 1 stuk
Totaal volume	1,20 m ³
Identificatiemethode	Een monstername door de asbestdeskundige met laboanalyse door een asbestlabo.
Destructieve handeling voor identificatie	Nee
Opmerking	Geschatte hoeveelheid. Monsters genomen conform IP2. Ruimtes niet aanwezig:

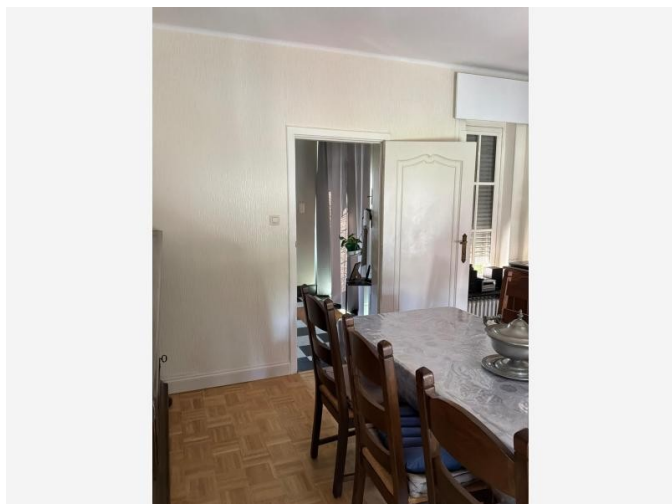
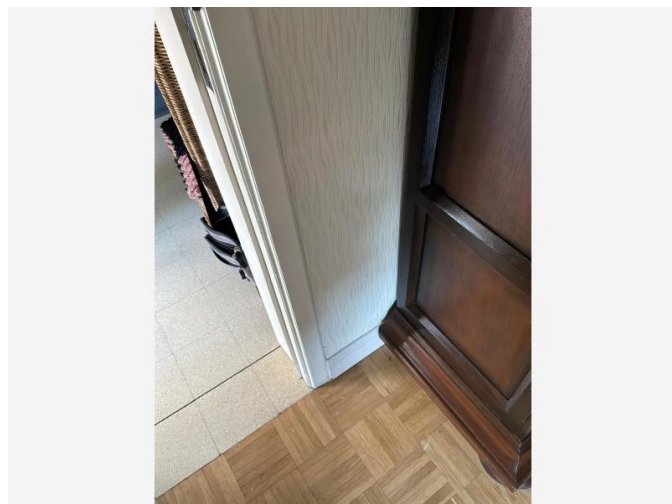
Geen asbest

#	Type	Referentie	Resultaat
10.1	Mengmonster	M3	Geen asbest
10.2	Mengmonster	mm01	Geen asbest

Beschrijving	pleisterwerk wanden
Omgeving	Binnen
Primaire drager	Binnenwand
Bindmiddel van materiaal	Gips - kalk
Gebondenheid op basis van bindmiddel	Niet-hechtgebonden
Hoeveelheid (oppervlakte - dikte - aantal)	• 115,00 m ² - 1,00 cm - 1 stuk
Totaal volume	1,15 m ³
Identificatiemethode	Een monstername door de asbestdeskundige met laboanalyse door een asbestlabo.
Destructieve handeling voor identificatie	Nee
Opmerking	Geschatte hoeveelheid. Monsters genomen conform IP2. Ruimtes niet aanwezig:
