# Asbestinventarisatetest

Cooppallaan 21, 9230 Wetteren

Attestnummer : 20260521-000287.000

Uitgegeven op : 21.05.2026

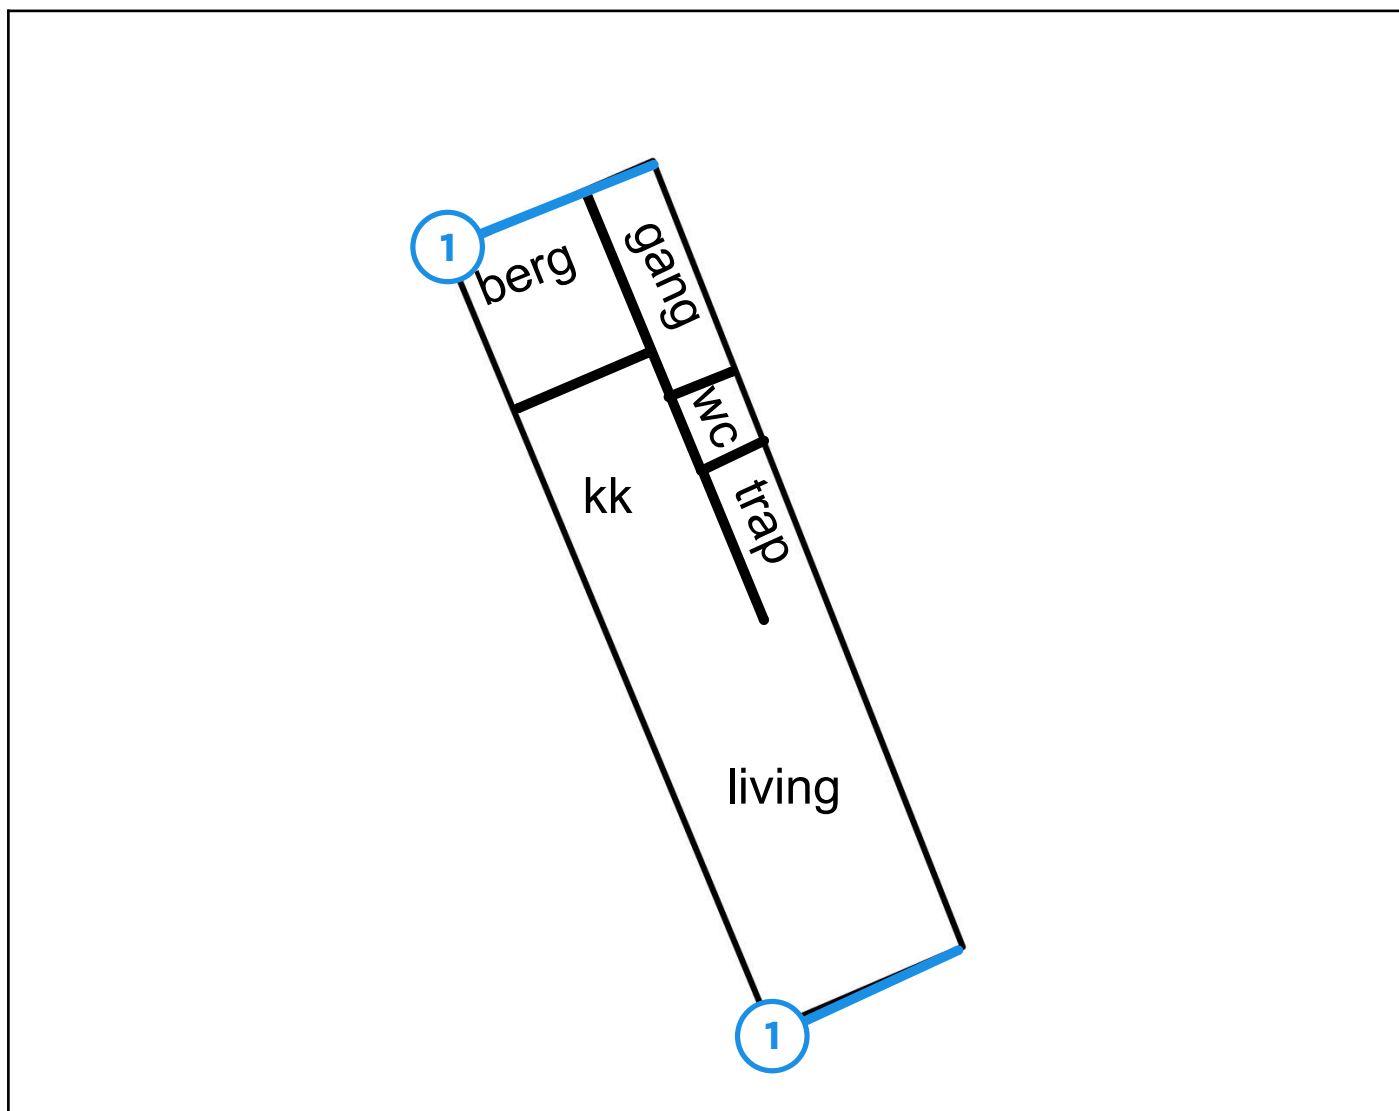
## Plan 1.1: Hoofdgebouw plan gvl

Beschrijving	Type	Actie
1. crepi gevel	Geen asbest	-

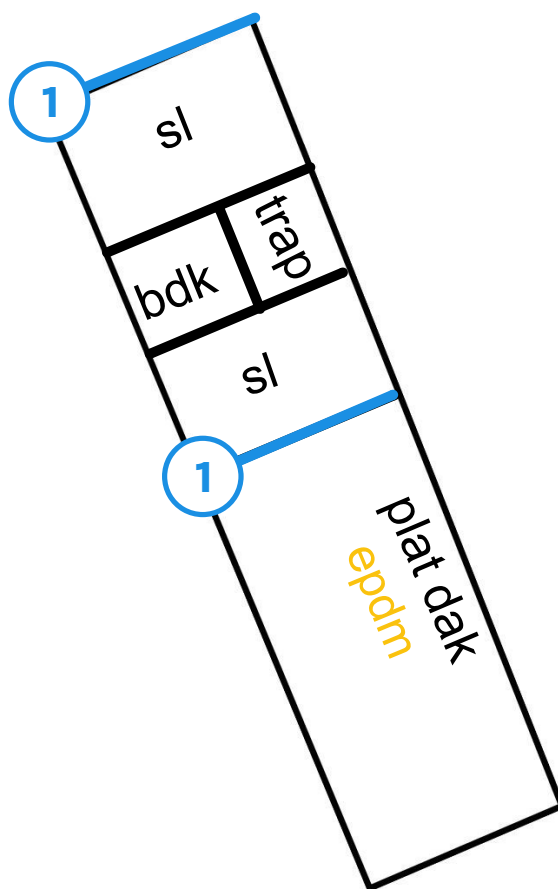
## Plan 1.2: Hoofdgebouw plan 1e

Beschrijving	Type	Actie
1. crepi gevel	Geen asbest	-
2. Plat dak EPDM	Overige ruimte of materiaal	-
9. Plafond en wand type: Plaatmateriaal	Overige ruimte of materiaal	-

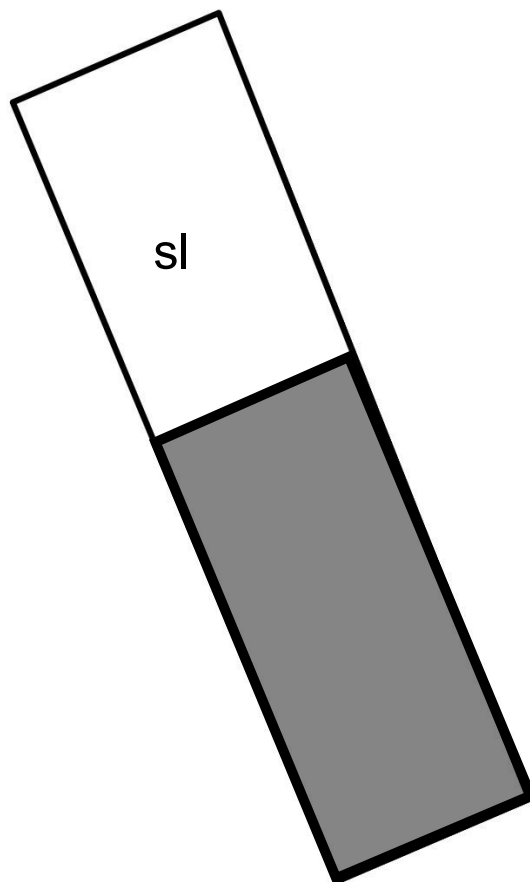
## Plan 1.3: Hoofdgebouw plan 2e

Beschrijving	Type	Actie
9. Plafond en wand type: Plaatmateriaal	Overige ruimte of materiaal	-

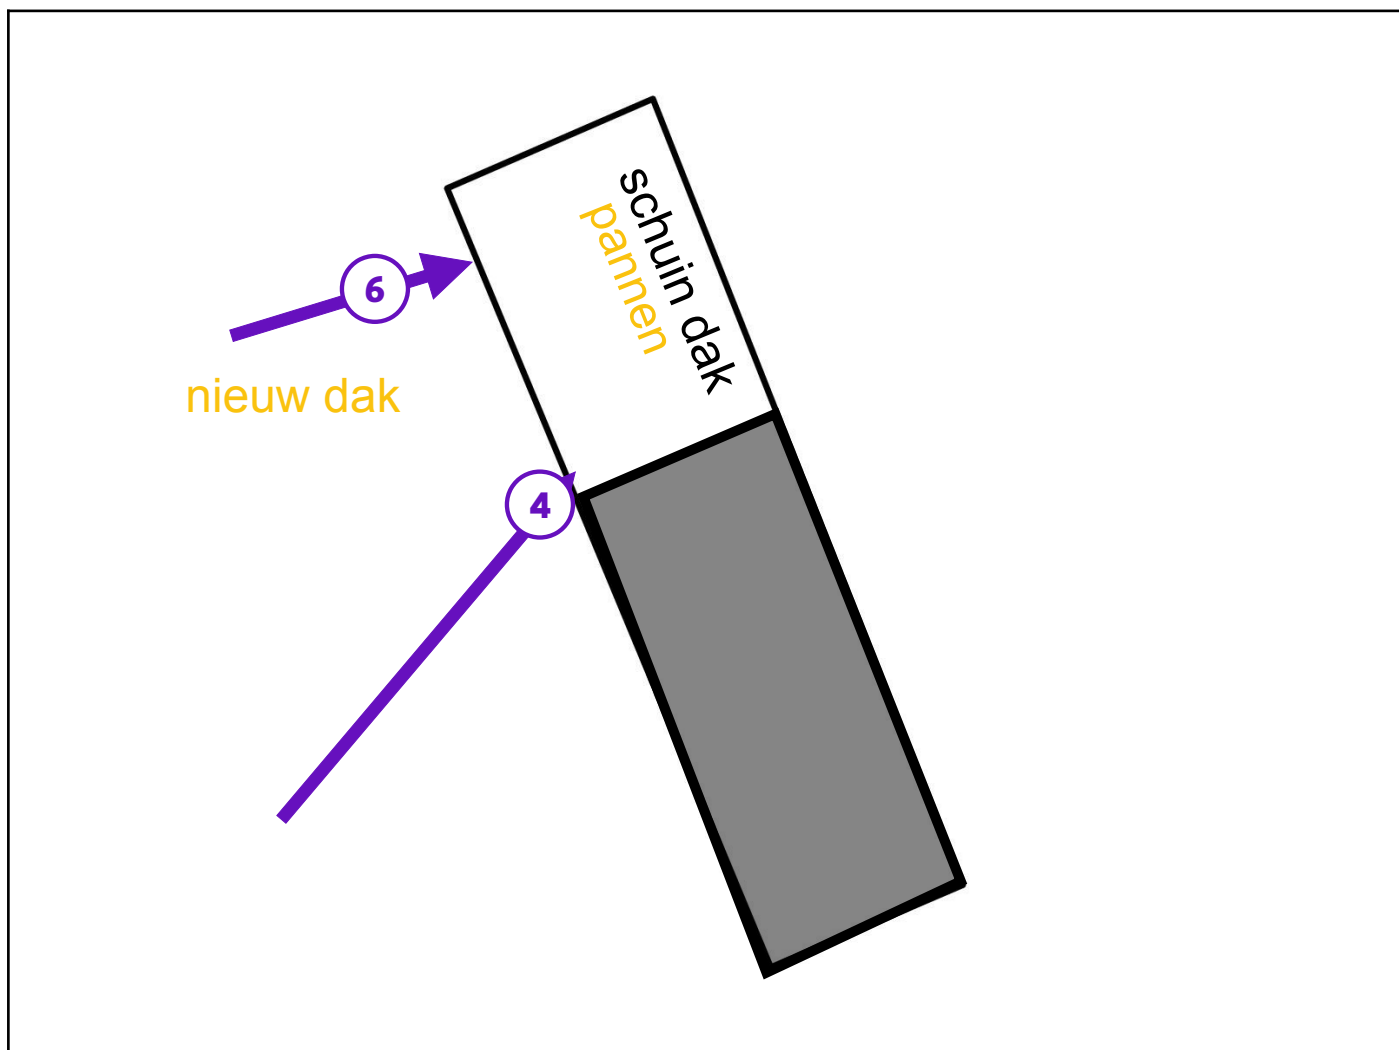
## Plan 1.4: Hoofdgebouw plan dak

Beschrijving	Type	Actie
3. Dak type: niet asbest verdacht	Overige ruimte of materiaal	-
4. Schouw type: niet asbest verdacht.	Overige ruimte of materiaal	-
6. Onderdak type: niet asbest verdacht	Overige ruimte of materiaal	-

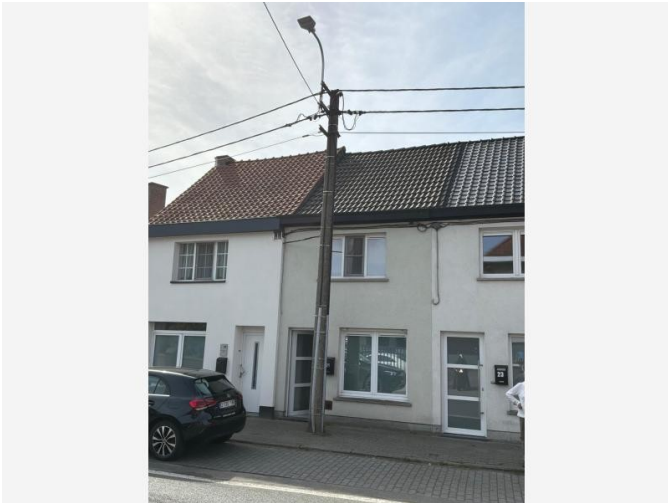
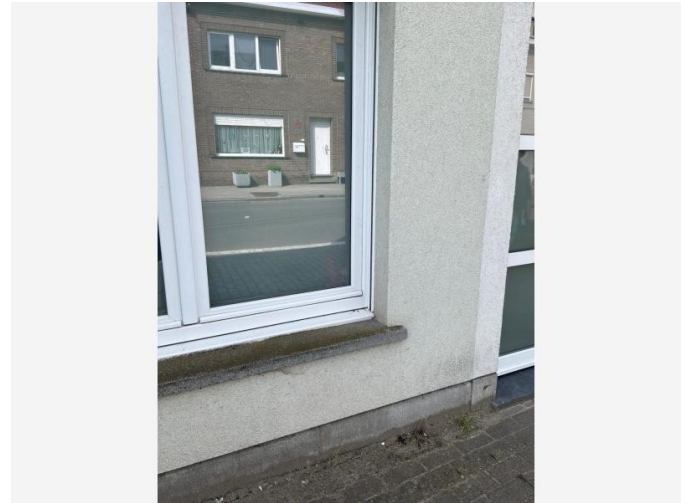
Geen asbest

Beschrijving	crepi gevel
Omgeving	Buiten
Primaire drager	Wand buitenschil
Bindmiddel van materiaal	Gips - kalk
Gebondenheid op basis van bindmiddel	Niet-hechtgebonden
Hoeveelheid (oppervlakte - dikte - aantal)	• 50,00 m <sup>2</sup> - 1,00 cm - 1 stuk
Totaal volume	0,50 m <sup>3</sup>
Identificatiemethode	<p>De asbestdeskundige gebruikt een bewijsdocument andere dan een bestaande laboanalyse, met bevestiging door vaststelling en expertise en dit zonder monstername.</p> <p>Motivatie: De monstername brengt andere schade aan dan schade die inherent is aan de monstername.</p>
Destructieve handeling voor identificatie	Nee
Opmerking	Geschatte hoeveelheid

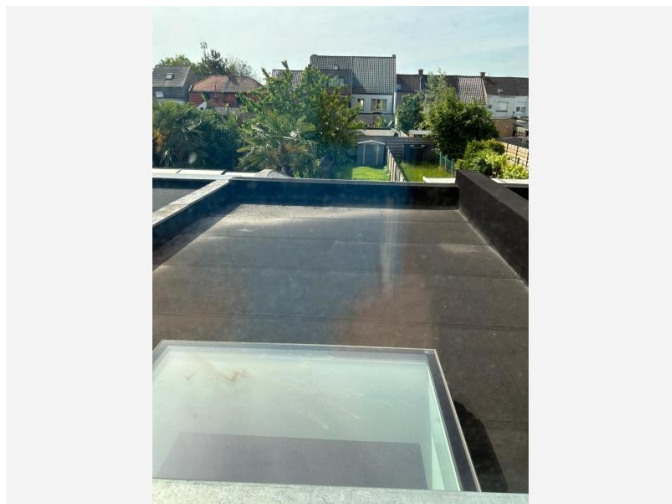
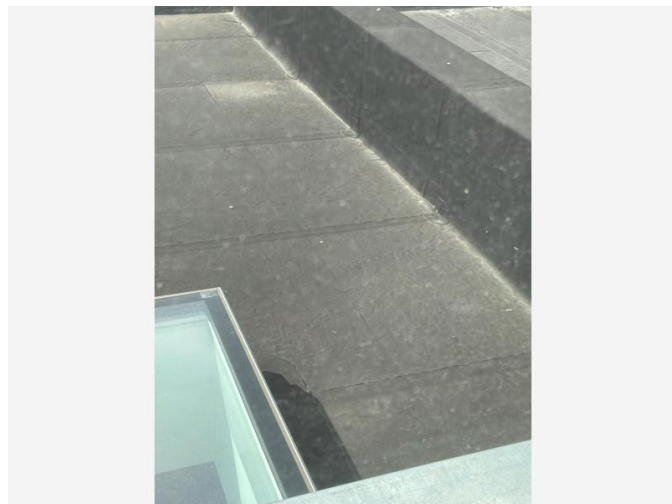
## Fiche 2: Plat dak EPDM

Beschrijving	Notitie	Terug te vinden op plannen
Fiche 2: Plat dak EPDM	Plat dak EPDM is niet asbest verdacht. Enkel de bovenste laag was waarneembaar. Er kan geen uitspraak gedaan worden over mogelijks ondergelegen lagen.	Plan 1.2: Hoofdgebouw plan 1e
Fiche 3: Dak type: niet asbest verdacht	Dit dak type is niet asbest verdacht.	Plan 1.4: Hoofdgebouw plan dak
Fiche 4: Schouw type: niet asbest verdacht.	Dit schouw type is niet asbest verdacht. (Deze zijn steekproefsgewijs vastgesteld en kunnen, indien de vastelling dit niet toeliet, geen uitspraak doen over de volledige schouw. )	Plan 1.4: Hoofdgebouw plan dak
Fiche 5: Ketel: Geen asbest verdachte pakkingen waarneembaar	Aan de ketel zijn geen asbest verdachte pakkingen waar te nemen. Indien de ketel een bouwjaar van voor 2001 heeft kunnen er zich mogelijks binnen in de ketel nog asbest verdachte pakkingen bevinden.	-
Fiche 6: Onderdak type: niet asbest verdacht	Dit onderdak type is niet asbest verdacht. (Deze zijn steekproefsgewijs vastgesteld en kunnen, indien de vastelling dit niet toeliet, geen uitspraak doen over het volledige onderdak. )	Plan 1.4: Hoofdgebouw plan dak

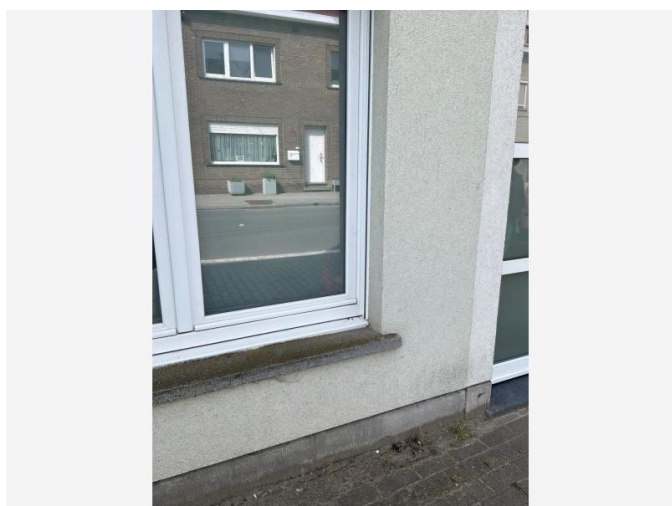
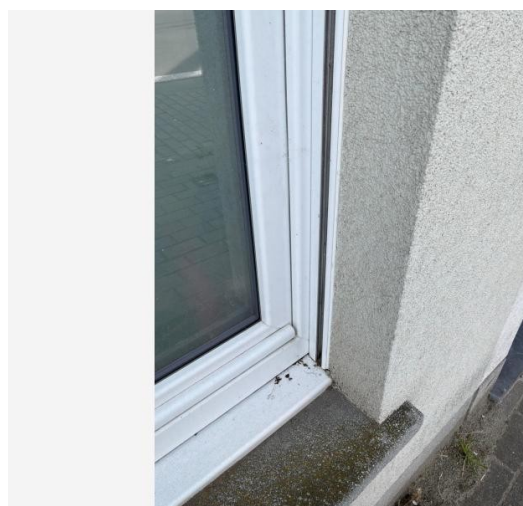
## Fiche 7: mastiek type: niet asbest verdacht

Fiche 7: mastiek type: niet asbest verdacht	Aanwezig in alle ramen, buiten de andere aangeduide types.  Dit type mastiek is niet asbest verdacht	-
