# Asbestinventarisatattest

Bellestraat 25, 1790 Affligem

Attestnummer : 20260519-000492.000

Uitgegeven op : 19.05.2026

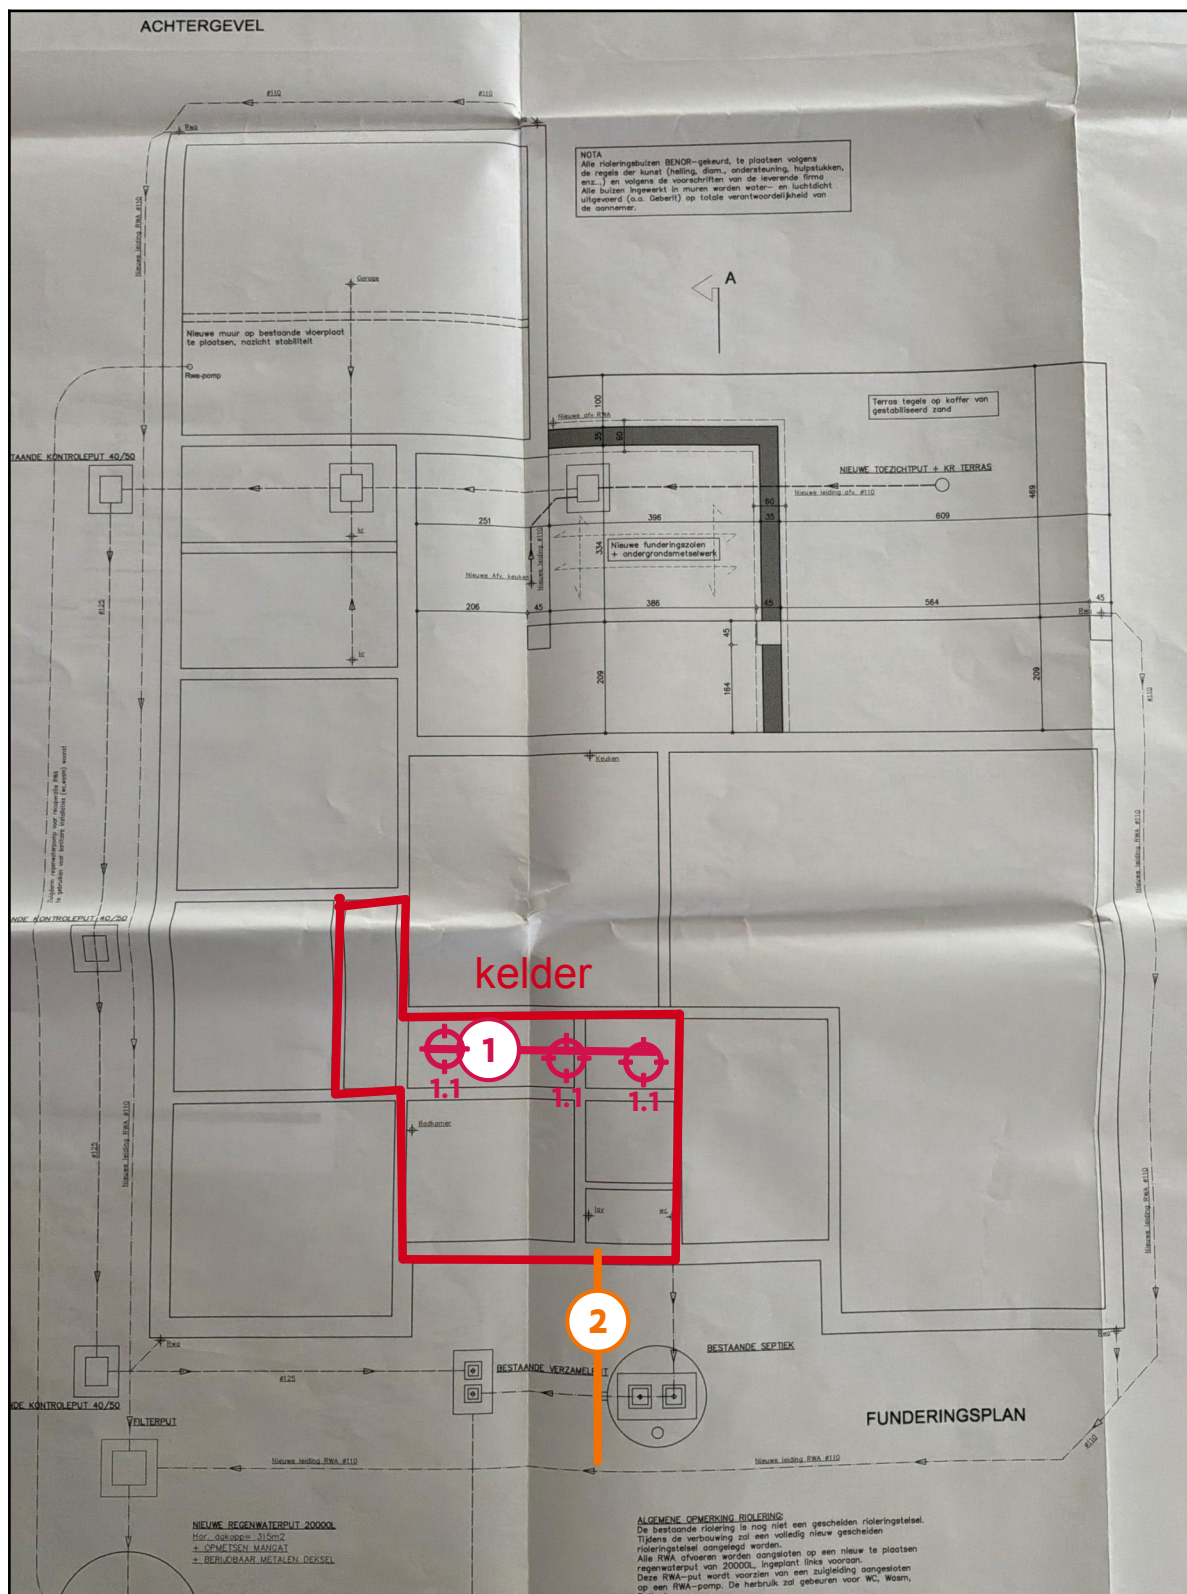
# Plan 1.1: Kelder

1. buisisolatie verwarmingsbuizen	Asbestmateriaal	Dringend verwijderen
1.1 Code: Mm5	Mengmonster	-
2. Asbest cement verluchttingsbuis	Asbestmateriaal	Maatregelen nemen

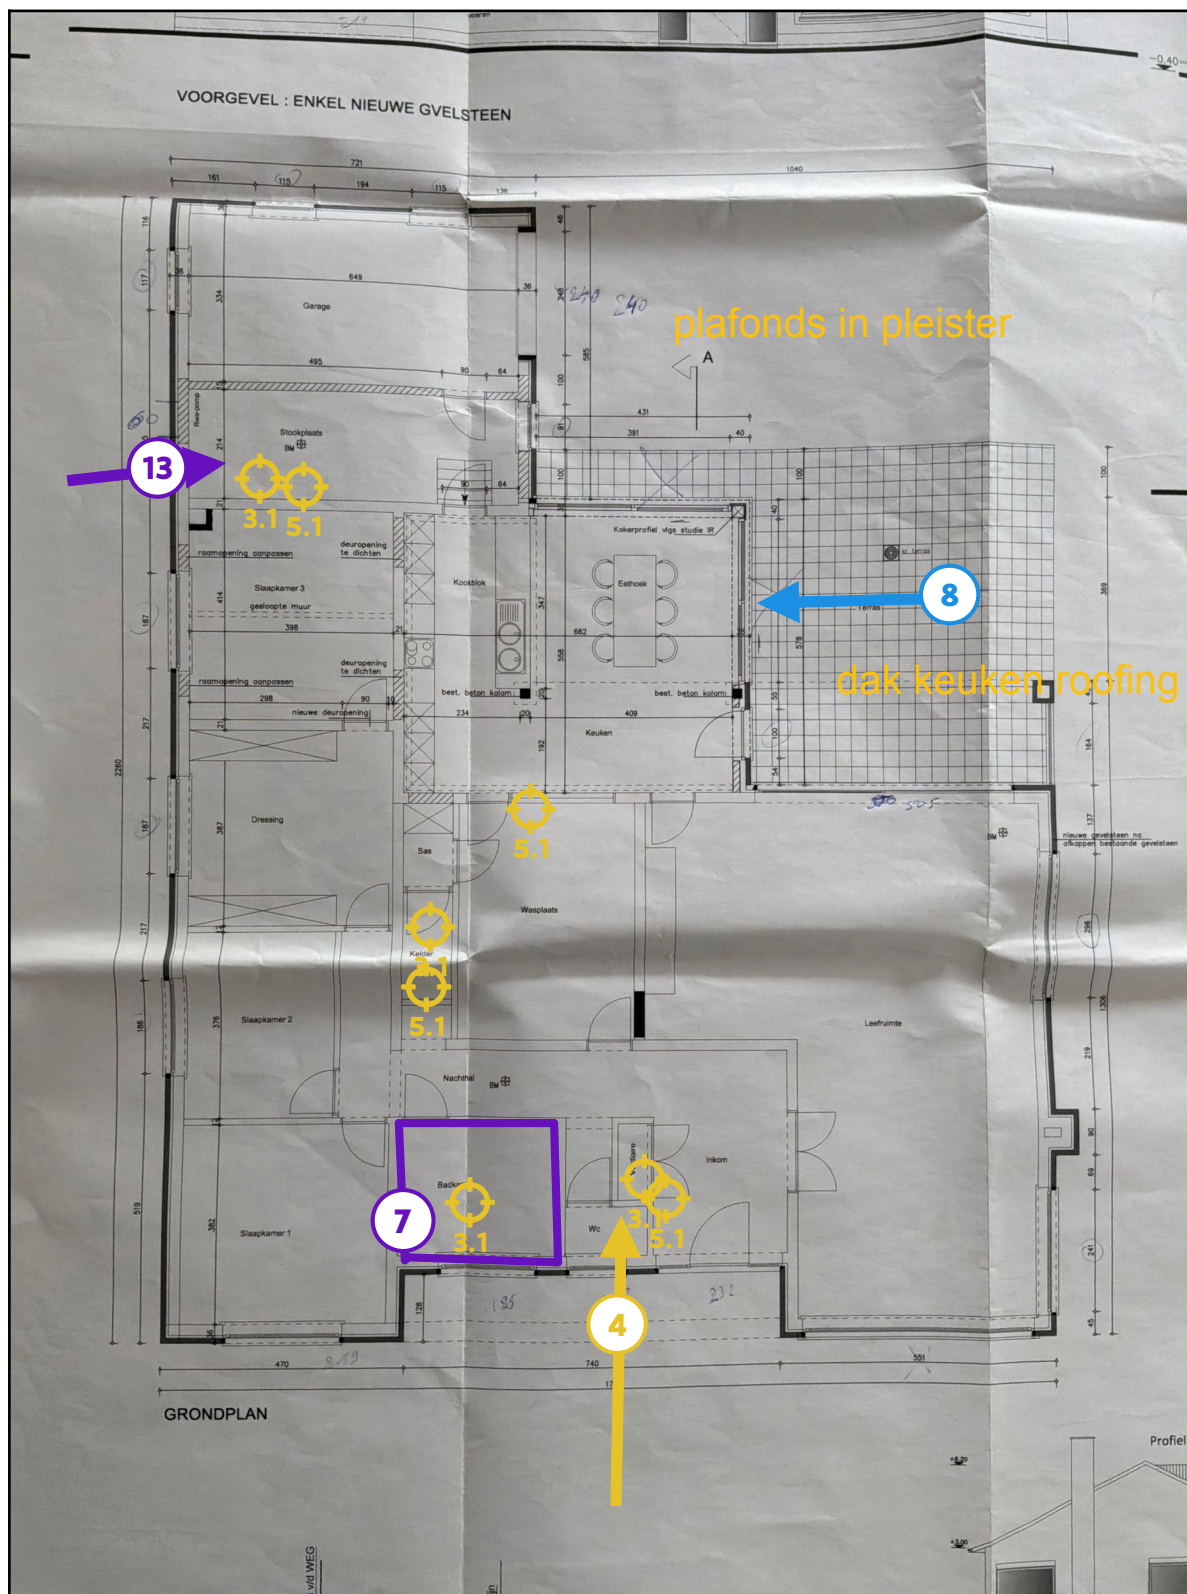
# Plan 1.2: Gvl

3. pleisterwerk plafond	Asbestmateriaal	Zorgvuldig beheren
3.1 Code: mm02	Mengmonster	-
4. Bakeliet electra	Asbestmateriaal	Zorgvuldig beheren
5. pleisterwerk wanden	Asbestmateriaal	Zorgvuldig beheren
5.1 Code: mm01	Mengmonster	-
7. faiancelijm achter tegels	Advies	-
8. roofing dak 2009	Geen asbest	-
13. Ketel: Geen asbest verdachte pakkingen waarneembaar	Overige ruimte of materiaal	-

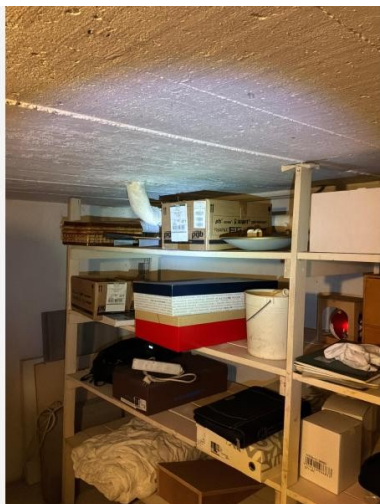
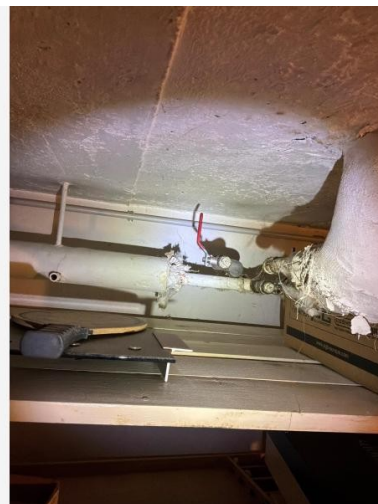
Eindbeoordeling materiaalrisico	Hoog materiaalrisico en/of hoge kans op vezelvrijgave
---------------------------------	---

Gebondenheid	Categorie 2: niet-hechtgebonden met matrix
Asbestsoort (vezeltype)	Amfibool aanwezig, uitgezonderd crocidoliet
Asbestconcentratie	Hoog ( $\geq 50\%$ )
Afschermingsgraad van het gehele materiaal	Geheel of deels vrij aan de binnenlucht, maar geen contact met binnenluchtstromen
Toestand van het materiaal	Matig beschadigd, matig verweerd

#	Type	Referentie	Resultaat
1.1	Mengmonster	Mm5	Amosiet

<b>Beschrijving</b>	buisisolatie verwarmingsbuizen
<b>Omgeving</b>	Binnen
<b>Primaire drager</b>	HVAC infrastructuur en uitrusting
<b>Asbestmateriaal</b>	In-situ afwerkingslagen - Thermische isolatie
<b>Bindmiddel van asbestmateriaal</b>	Gips - kalk
<b>Gebondenheid op basis van bindmiddel</b>	Niet-hechtgebonden
<b>Hoeveelheid (lengte - omtrek - dikte - aantal)</b>	<ul style="list-style-type: none"><li>• 5,00 m - 30,00 cm - 1,00 cm - 1 stuk</li></ul>
<b>Totaal volume</b>	0,015 m <sup>3</sup>
<b>Eenvoudig bereikbaar</b>	Ja
<b>Bevestigingswijze</b>	<ul style="list-style-type: none"><li>• Verlijmd, ingegoten, versmeerd</li></ul>
<b>Identificatiemethode</b>	Een monstername door de asbestdeskundige met laboanalyse door een asbestlabo.
<b>Destructieve handeling voor identificatie</b>	Nee
<b>Opmerking</b>	Geschatte hoeveelheid. 1 Mengstaal, geen onderscheid bochten en rechten MM : Rechten 5 MM: Bochten 5

**Dringend verwijderen**

- Zorg voor een veilig beheer. Vermijd het beschadigen van het asbestmateriaal. Controleer de toestand jaarlijks op wijzigingen.
- Verwijder dit asbestmateriaal zo snel mogelijk. Volg de toestand goed op.

- Hermetische zone (erkend asbestverwijderaar)  
Groot risico op contaminaties, enkel te verwijderen door gespecialiseerde firma's. Enkel te verwijderen door middel van hermetische zone.

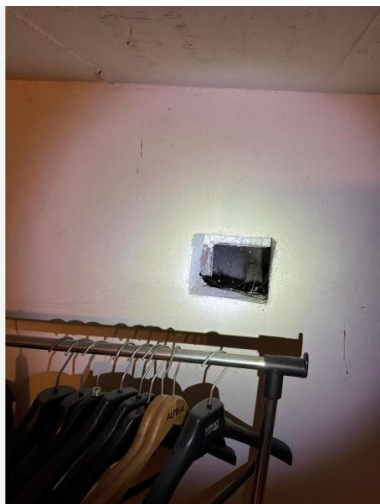
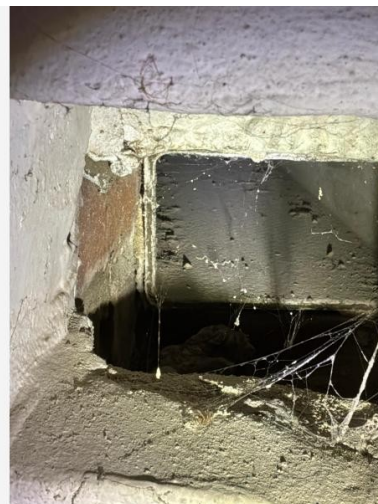
Eindbeoordeling materiaalrisico	Verhoogd materiaalrisico en/of verhoogde kans op vezelvrijgave
---------------------------------	--

<b>Gebondenheid</b>	Categorie 1: hechtgebonden in oorsprong
<b>Asbestsoort (vezeltype)</b>	Crocidoliet aanwezig
<b>Asbestconcentratie</b>	Laag (< 50%)
<b>Afschermingsgraad van het gehele materiaal</b>	Geheel of deels vrij aan binnenluchtstromen
<b>Toestand van het materiaal</b>	Licht beschadigd, licht verweerd. Intacte calciumsilicaatplaat of materiaal met categorie 3-gebondenheid

Beschrijving	Asbest cement verluchttingsbuis
Omgeving	Binnen
Primaire drager	Schacht-koker (technisch)
Asbestmateriaal	Buis, koker, leiding, pijp, doorvoer
Bindmiddel van asbestmateriaal	Cement
Gebondenheid op basis van bindmiddel	Hecht
Hoeveelheid (lengte - omtrek - dikte - aantal)	<ul style="list-style-type: none"> <li>• 5,00 m - 150,00 cm - 1,00 cm - 1 stuk</li> </ul>
Totaal volume	0,075 m <sup>3</sup>
Eenvoudig bereikbaar	<p>Nee</p> <ul style="list-style-type: none"> <li>• Het asbestmateriaal is bedekt (uitgezonderd laag verf, coating, behang, kunststof, textiel) en het wegnemen van het bedekkende materiaal kan niet zonder het bedekkende materiaal te beschadigen.</li> </ul>
Bevestigingswijze	<ul style="list-style-type: none"> <li>• Geklemd</li> </ul>
Identificatiemethode	<p>De asbestdeskundige beoordeelt het materiaal als asbestverdacht en dus asbesthoudend, en dit zonder monstername.</p> <p>Motivatie: Er is een onderzoeksbeperring die monstername verhindert; De asbestdeskundige kan geen volledige risicobeoordeling uitvoeren van het materiaal.</p>

Maatregelen nemen

- Zorg voor een veilig beheer. Vermijd het beschadigen van het asbestmateriaal. Controleer de toestand jaarlijks op wijzigingen.
- Zorg voor een veilig beheer en verwijder dit asbestmateriaal wanneer het bij werken eenvoudig bereikbaar wordt. Controleer de toestand jaarlijks op wijzigingen.
- Voer bijkomende staalname(s) uit.

- Eenvoudige handelingen: mag via doe-het-zelf of door werknemer(s) met opleidingsattest eenvoudige handelingen  
Bij het uitvoeren van eenvoudige handelingen, zoals toegestaan via doe-het-zelfmethoden of door werknemers met een opleidingsattest, is het gebruik van de juiste persoonlijke beschermingsmiddelen (PBM's) verplicht om blootstelling aan asbestvezels te voorkomen. Wij adviseren echter om asbest te laten verwijderen door een werknemer met opleidingscertificaat. Maar het is ook toegestaan via de doe-het-zelfmethode, mits de juiste voorzorgsmaatregelen en PBM's in acht worden genomen. De te gebruiken PBMs zijn:

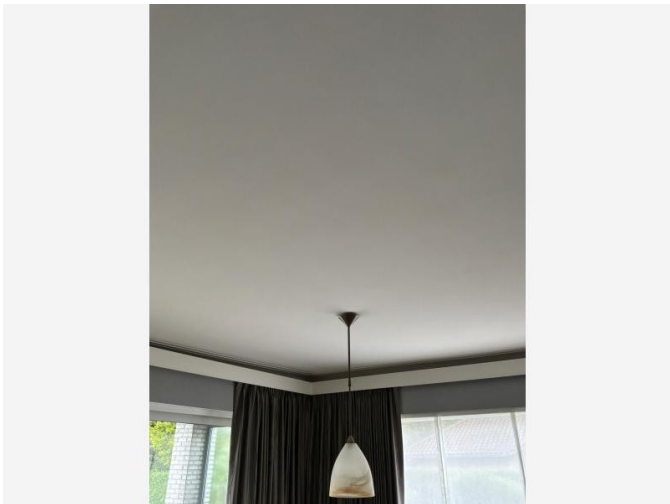
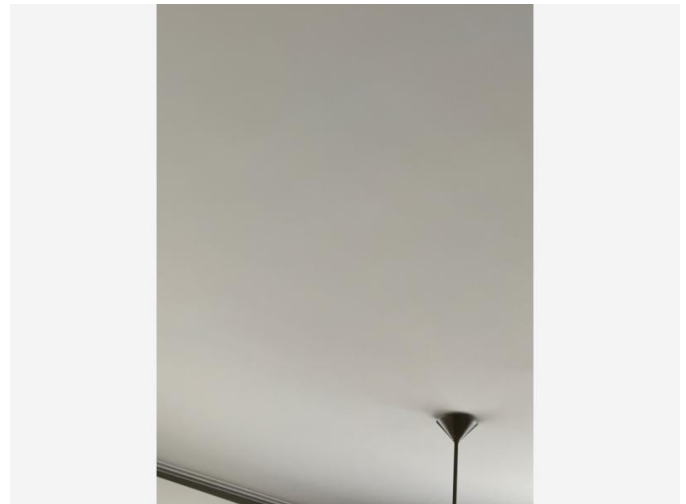
Eindbeoordeling materiaalrisico	Laag materiaalrisico en/of verlaagde kans op vezelvrijgave
---------------------------------	--

Gebondenheid	Categorie 2: niet-hechtgebonden met matrix
Asbestsoort (vezeltype)	Alleen chrysotiel aanwezig
Asbestconcentratie	Laag (< 50%)
Afschermingsgraad van het gehele materiaal	Geheel of deels vrij aan de binnenlucht, maar geen contact met binnenluchtstromen
Toestand van het materiaal	Onbeschadigd, niet verweerd

#	Type	Referentie	Resultaat
3.1	Mengmonster	mm02	Chrysotiel

Beschrijving	pleisterwerk plafond
Omgeving	Binnen
Primaire drager	Plafond
Asbestmateriaal	In-situ afwerkingslagen - Pleisterwerk (wand, plafond, ...)
Bindmiddel van asbestmateriaal	Gips - kalk
Gebondenheid op basis van bindmiddel	Niet-hechtgebonden
Hoeveelheid (oppervlakte - dikte - aantal)	• 120,00 m <sup>2</sup> - 1,00 cm - 1 stuk
Totaal volume	1,20 m <sup>3</sup>
Eenvoudig bereikbaar	Ja
Bevestigingswijze	• Verlijmd, ingegoten, versmeerd
Identificatiemethode	Een monstername door de asbestdeskundige met laboanalyse door een asbestlabo.
Destructieve handeling voor identificatie	Nee
Opmerking	Geschatte hoeveelheid. Monesters genomen conform IP2. Ruimtes niet aanwezig:

Zorgvuldig beheren

- Zorg voor een veilig beheer. Vermijd het beschadigen van het asbestmateriaal. Controleer de toestand jaarlijks op wijzigingen.

- Hermetische zone (erkend asbestverwijderaar)  
Groot risico op contaminaties, enkel te verwijderen door gespecialiseerde firma's. Enkel te verwijderen door middel van hermetische zone.

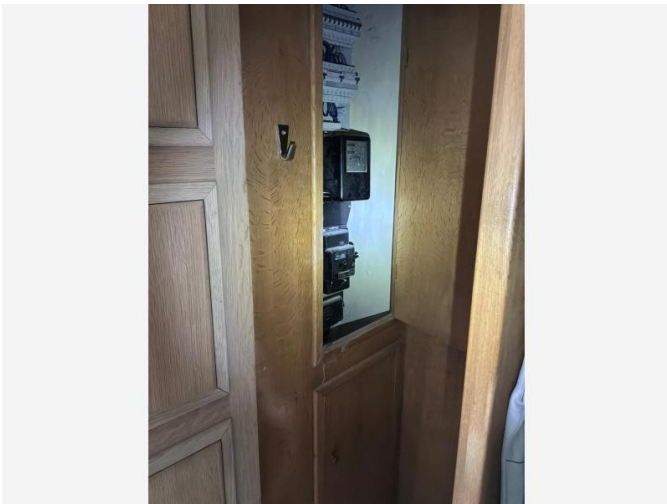
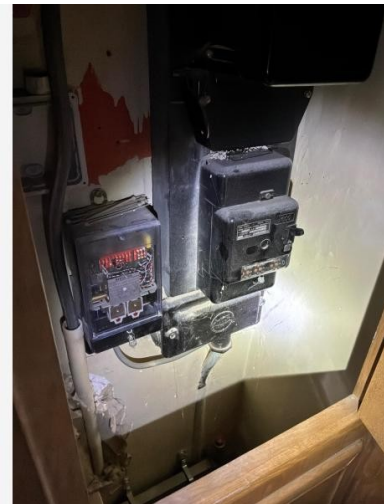
Eindbeoordeling materiaalrisico	Laag materiaalrisico en/of verlaagde kans op vezelvrijgave
---------------------------------	--

Gebondenheid	Categorie 1: hechtgebonden in oorsprong
Asbestsoort (vezeltype)	Crocidoliet aanwezig
Asbestconcentratie	Laag (< 50%)
Afschermingsgraad van het gehele materiaal	Geheel of deels vrij aan de binnenlucht, maar geen contact met binnenluchtstromen
Toestand van het materiaal	Onbeschadigd, niet verweerd

Beschrijving	Bakeliet electra
Omgeving	Binnen
Primaire drager	Communicatie en elektrische infrastructuur en uitrusting
Asbestmateriaal	Plaat, paneel, tablet - Type Bakeliet
Bindmiddel van asbestmateriaal	Kunststof of -hars
Gebondenheid op basis van bindmiddel	Hecht
Hoeveelheid (oppervlakte - dikte - aantal)	• 0,59 m <sup>2</sup> - 0,30 cm - 1 stuk
Totaal volume	0,002 m <sup>3</sup>
Eenvoudig bereikbaar	Ja
Bevestigingswijze	• Onbekend
Identificatiemethode	<p>De asbestdeskundige beoordeelt het materiaal als asbestverdacht en dus asbesthoudend, en dit zonder monstername.</p> <p>Motivatie: De monstername brengt andere schade aan dan schade die inherent is aan de monstername.</p>
Destructieve handeling voor identificatie	Nee
Opmerking	<p>Geschatte hoeveelheid</p> <p>Betreft verschillende toepassingen in bakeliet</p>

Zorgvuldig beheren

- Zorg voor een veilig beheer. Vermijd het beschadigen van het asbestmateriaal. Controleer de toestand jaarlijks op wijzigingen.
- Voer bijkomende staalname(s) uit.

- Eenvoudige handelingen: mag via doe-het-zelf of door werknemer(s) met opleidingsattest eenvoudige handelingen  
Bij het uitvoeren van eenvoudige handelingen, zoals toegestaan via doe-het-zelfmethoden of door werknemers met een opleidingsattest, is het gebruik van de juiste persoonlijke beschermingsmiddelen (PBM's) verplicht om blootstelling aan asbestvezels te voorkomen. Wij adviseren echter om asbest te laten verwijderen door een werknemer met opleidingscertificaat. Maar het is ook toegestaan via de doe-het-zelfmethode, mits de juiste voorzorgsmaatregelen en PBM's in acht worden genomen. De te gebruiken PBMs zijn:
  - FFP3-mondmasker of halfgelaatsmasker met P3 filter
  - wegwerpoverall (Tyvek CATIII, type 5en 6)

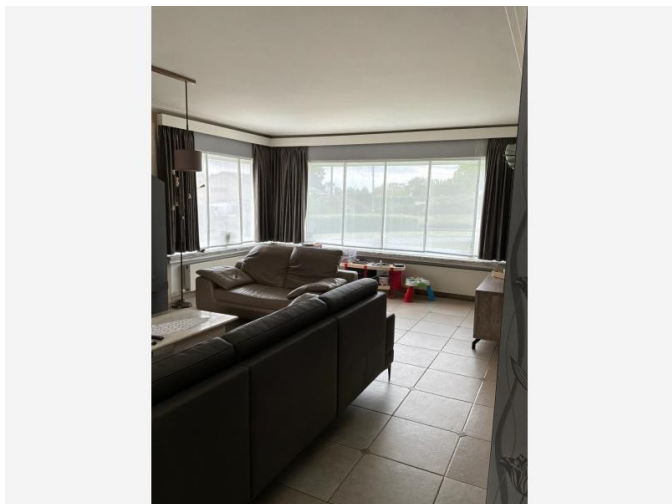
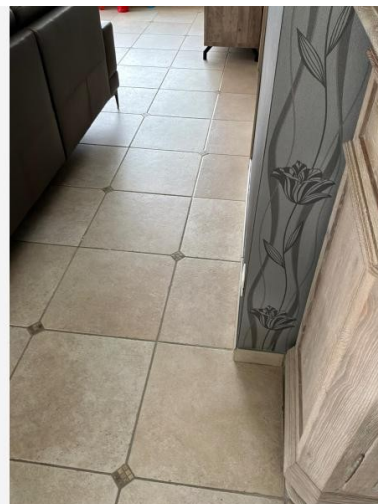
Eindbeoordeling materiaalrisico	Laag materiaalrisico en/of verlaagde kans op vezelvrijgave
---------------------------------	--

Gebondenheid	Categorie 2: niet-hechtgebonden met matrix
Asbestsoort (vezeltype)	Alleen chrysotiel aanwezig
Asbestconcentratie	Laag (< 50%)
Afschermingsgraad van het gehele materiaal	Geheel of deels vrij aan de binnenlucht, maar geen contact met binnenluchtstromen
Toestand van het materiaal	Onbeschadigd, niet verweerd

#	Type	Referentie	Resultaat
5.1	Mengmonster	mm01	Chrysotiel

Beschrijving	pleisterwerk wanden
Omgeving	Binnen
Primaire drager	Binnenwand
Asbestmateriaal	In-situ afwerkingslagen - Pleisterwerk (wand, plafond, ...)
Bindmiddel van asbestmateriaal	Gips - kalk
Gebondenheid op basis van bindmiddel	Niet-hechtgebonden
Hoeveelheid (oppervlakte - dikte - aantal)	• 115,00 m <sup>2</sup> - 1,00 cm - 1 stuk
Totaal volume	1,15 m <sup>3</sup>
Eenvoudig bereikbaar	Ja
Bevestigingswijze	• Verlijmd, ingegoten, versmeerd
Identificatiemethode	Een monstername door de asbestdeskundige met laboanalyse door een asbestlabo.
Destructieve handeling voor identificatie	Nee
Opmerking	Geschatte hoeveelheid. Monsters genomen conform IP2. Ruimtes niet aanwezig:

Zorgvuldig beheren

- Zorg voor een veilig beheer. Vermijd het beschadigen van het asbestmateriaal. Controleer de toestand jaarlijks op wijzigingen.

- Hermetische zone (erkend asbestverwijderaar)  
Groot risico op contaminaties, enkel te verwijderen door gespecialiseerde firma's. Enkel te verwijderen door middel van hermetische zone.

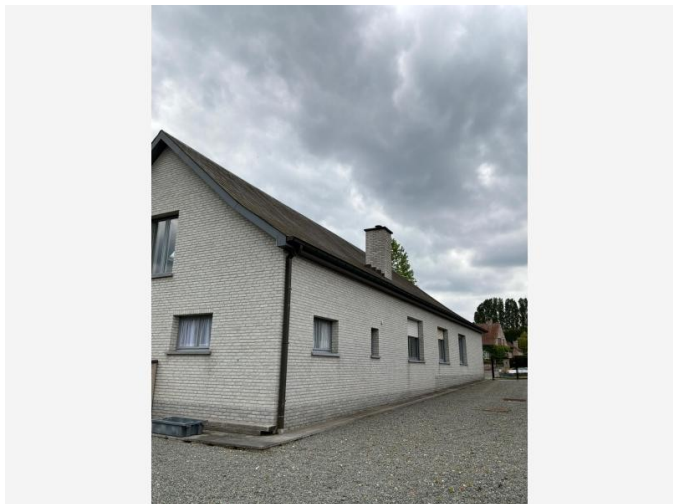
**Reden:** Het te onderzoeken materiaal situeert zich hoger dan 3,50 m te rekenen vanaf een veilige ondergrond

**Uitleg van de asbestdeskundige:** De binnenkant van de schouw is niet inspecteerbaar, aan de buitenkant van de schouw werd zichtbaar geen asbest aangetroffen. Bij werken in of aan de schouw extra aandacht besteden, hier kan zich mogelijks nog asbest schuilhouden. De inspecteur kon dit tijdens zijn bezoek niet vaststellen, daar deze handelingen onder een destructieve handeling zou vallen.

(Asbest)materiaal	Rookgaskanaal
Karakterisatie	Asbest (verdacht)
Primaire drager	HVAC infrastructuur en uitrusting

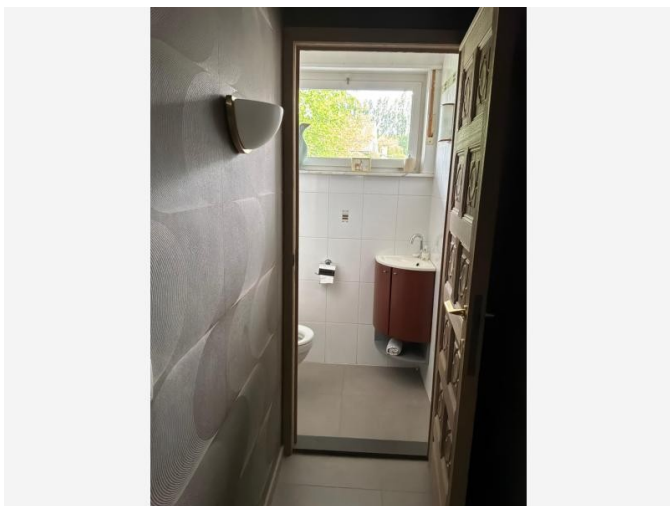
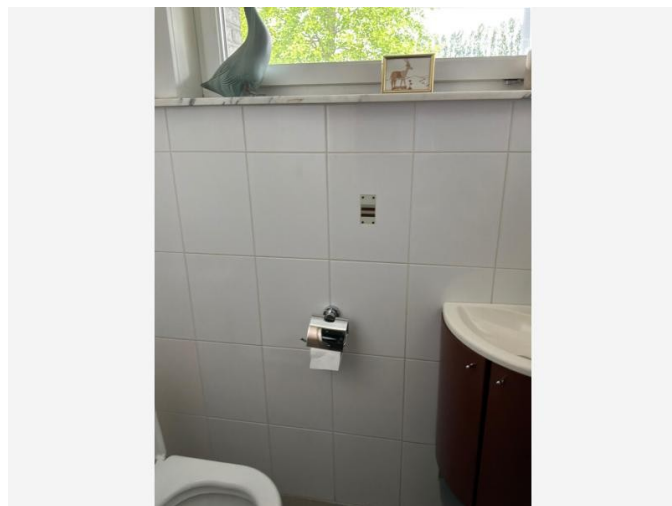
Mogelijk bevinden zich achter deze tegels verdachte lijmen. Bij werken aan de tegels is een aanvullend onderzoek aangewezen om de aard van de lijmen te bepalen.
