Asbestinventarisatetest

Achttien augustuslaan 18, 9230 Wetteren

Attestnummer : 20260120-000358.000

Uitgegeven op : 20.01.2026

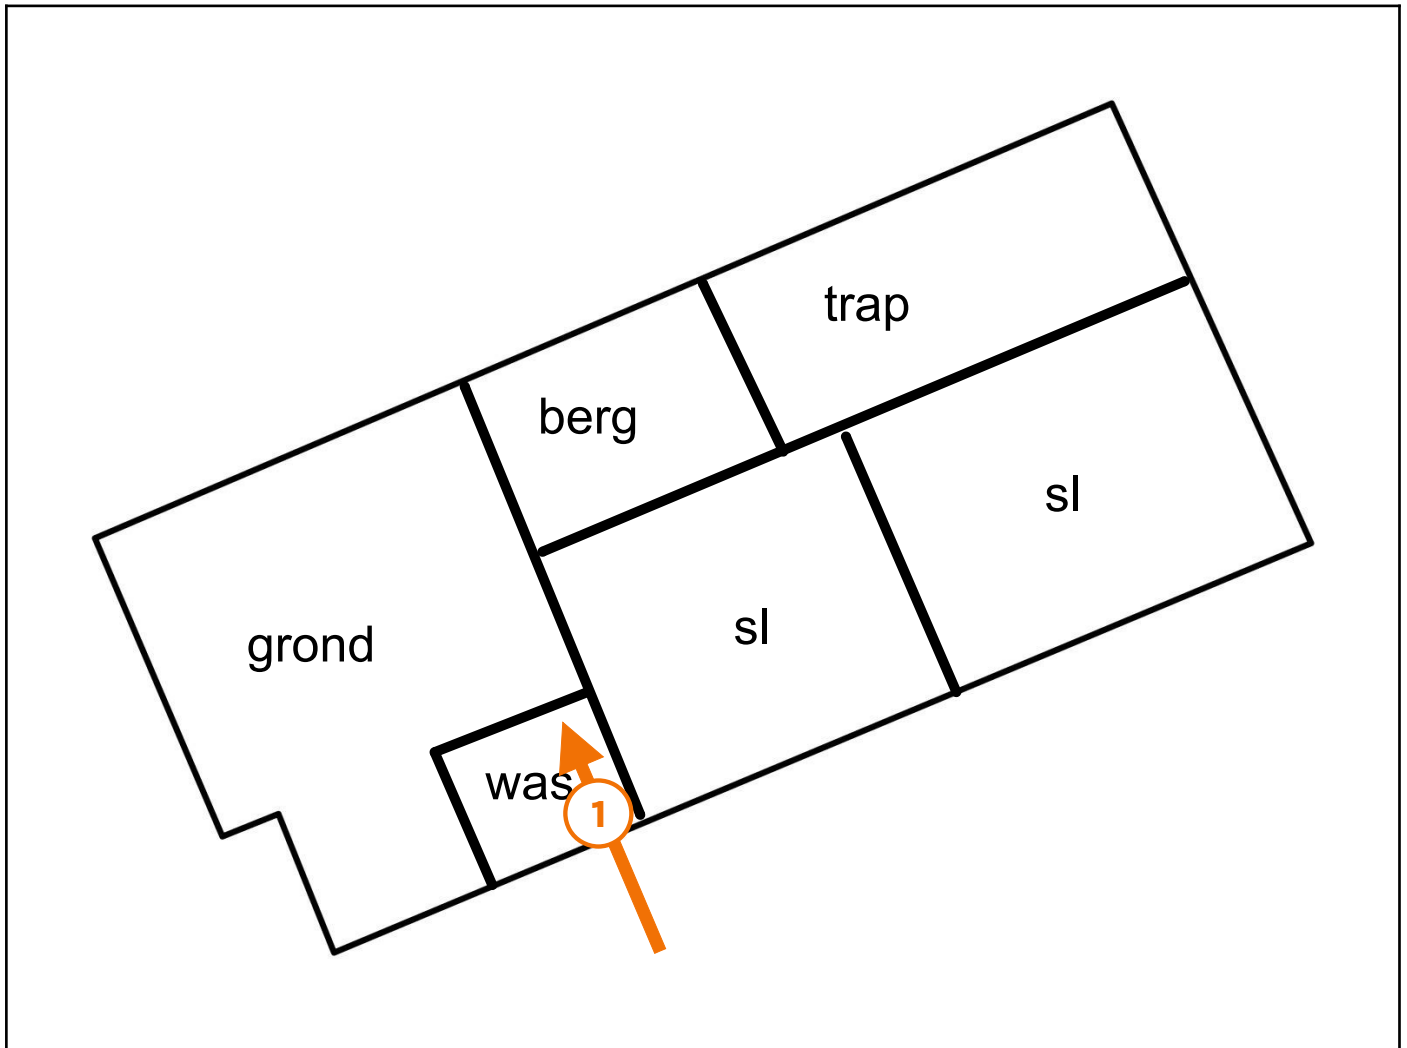
Plan 1.1: Hoofdgebouw plan kelder

Beschrijving	Type	Actie
1. Asbest cement verluchttingsbuis	Asbestmateriaal	Maatregelen nemen

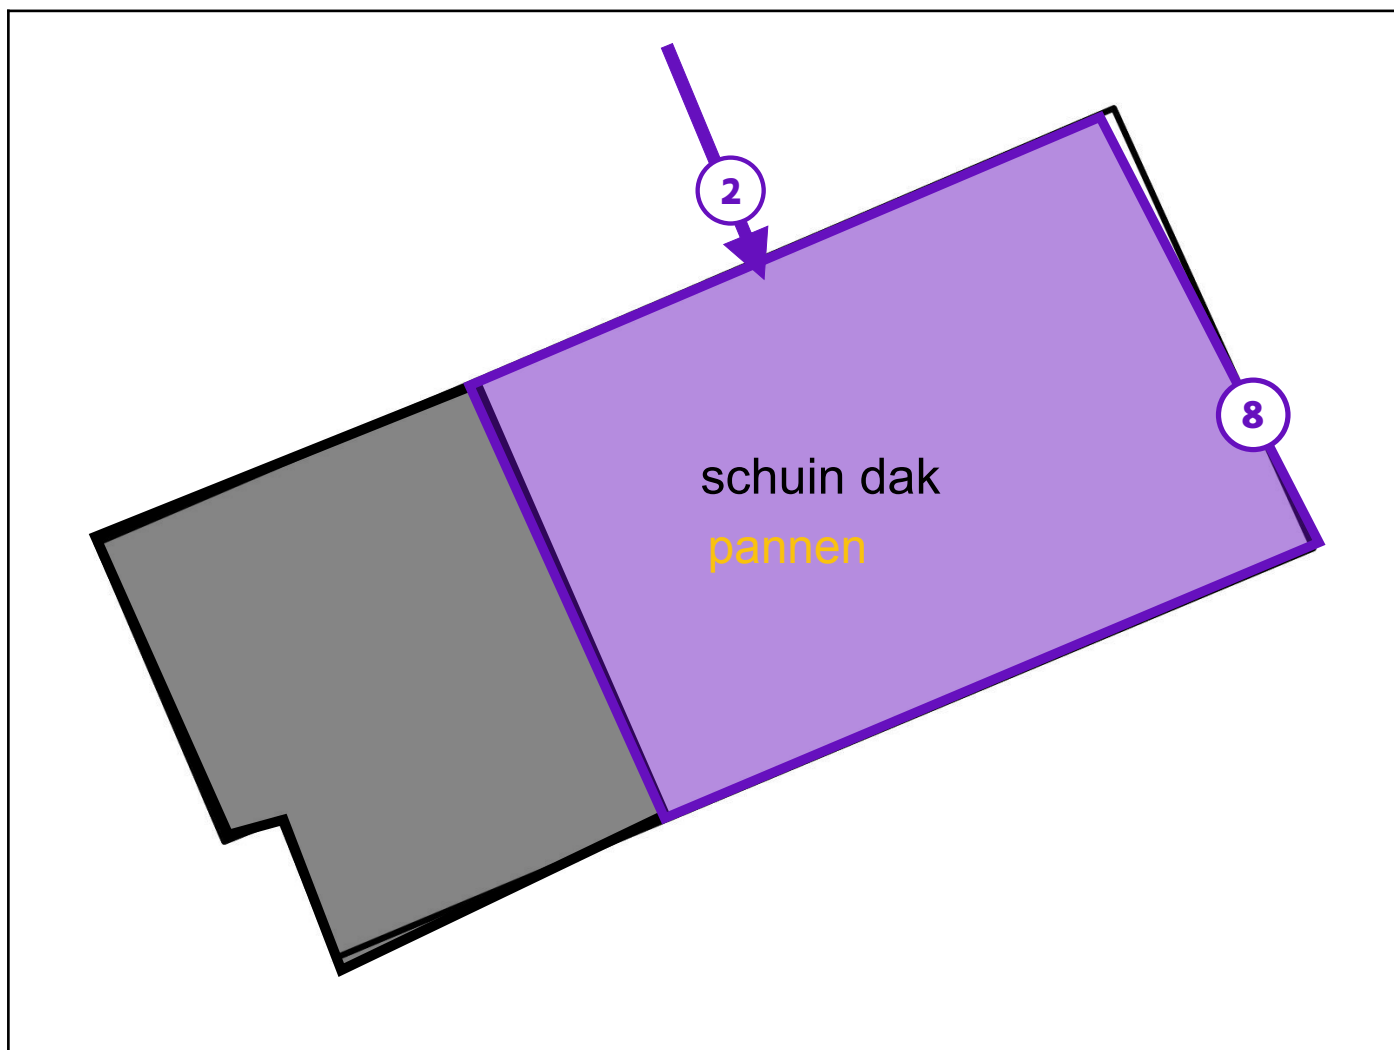
Plan 1.4: Hoofdgebouw plan dak

Beschrijving	Type	Actie
2. Binnenkant schouw	Beperking	-
8. Onderdak type: korafleece	Overige ruimte of materiaal	-
9. Dak type: pannen	Overige ruimte of materiaal	-

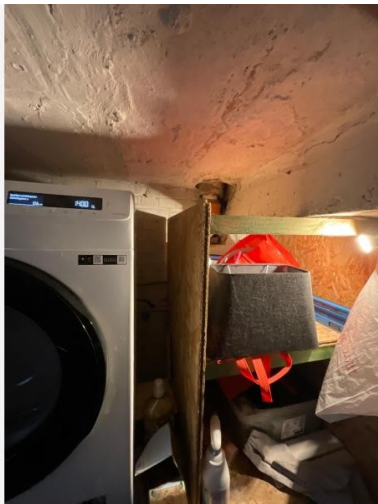
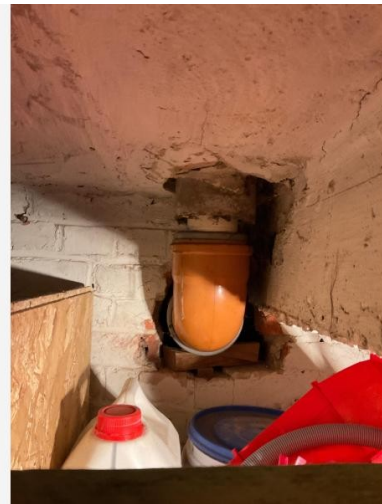
Het asbestmateriaal valt onder de mijlpaal van 2040.

Eindbeoordeling materiaalrisico	Verhoogd materiaalrisico en/of verhoogde kans op vezelvrijgave
---------------------------------	--

Gebondenheid	Categorie 1: hechtgebonden in oorsprong
Asbestsoort (vezeltype)	Crocidoliet aanwezig
Asbestconcentratie	Laag (< 50%)
Afschermingsgraad van het gehele materiaal	Geheel of deels (ook) vrij aan binnenluchtstromen
Toestand van het materiaal	Licht beschadigd, licht verweerd. Intact calciumsilicaatmateriaal of categorie III 'gebondenheid'

Beschrijving	Asbest cement verluchttingsbuis
Omgeving	Binnen
Primaire drager	Binnenwand
Asbestmateriaal	Buis, koker, leiding, pijp, doorvoer
Bindmiddel van asbestmateriaal	Cement
Gebondenheid op basis van bindmiddel	Hecht
Hoeveelheid (lengte - omtrek - dikte - aantal)	<ul style="list-style-type: none">• 5,00 m - 150,00 cm - 1,00 cm - 1 stuk
Totaal volume	0,075 m ³
Eenvoudig bereikbaar	Nee <ul style="list-style-type: none">• Het asbestmateriaal is bedekt (uitgezonderd laag verf, coating, behang, kunststof, textiel) en het wegnemen van het bedekkende materiaal kan niet zonder het bedekkende materiaal te beschadigen.
Bevestigingswijze	<ul style="list-style-type: none">• Geklemd
Identificatiemethode	De asbestdeskundige beoordeelt het materiaal als asbesthoudend, en dit zonder monsternamen.
Destructieve handeling voor identificatie	Nee
Opmerking	Geschatte hoeveelheid

- Zorg voor een veilig beheer. Vermijd het beschadigen van het asbestmateriaal. Controleer de toestand jaarlijks op wijzigingen.
- Zorg voor een veilig beheer en verwijder dit asbestmateriaal wanneer het bij werken eenvoudig bereikbaar wordt. Controleer de toestand jaarlijks op wijzigingen.
- Voer bijkomende staalname(s) uit.

- Eenvoudige handelingen: mag via doe-het-zelf of door werknemer(s) met opleidingsattest eenvoudige handelingen
Bij het uitvoeren van eenvoudige handelingen, zoals toegestaan via doe-het-zelfmethoden of door werknemers met een opleidingsattest, is het gebruik van de juiste persoonlijke beschermingsmiddelen (PBM's) verplicht om blootstelling aan asbestvezels te voorkomen. Wij adviseren echter om asbest te laten verwijderen door een werknemer met opleidingscertificaat. Maar het is ook toegestaan via de doe-het-zelfmethode, mits de juiste voorzorgsmaatregelen en PBM's in acht worden genomen. De te gebruiken PBMs zijn:

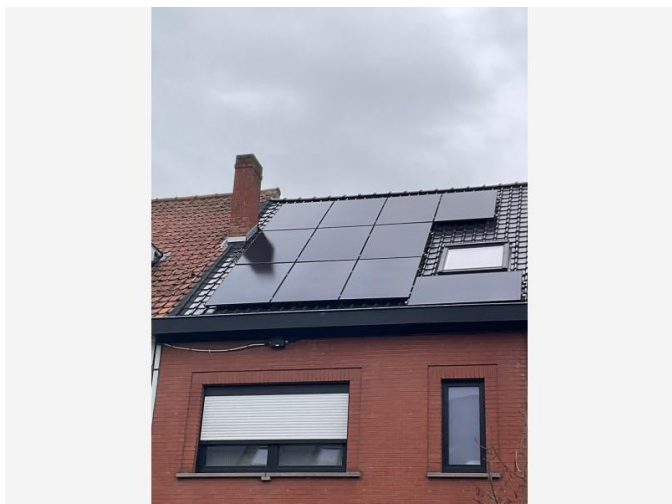
Situeringfoto

Tijdelijke beperking

Reden: Het te onderzoeken materiaal situeert zich hoger dan 3,50 m te rekenen vanaf een veilige ondergrond

Uitleg van de asbestdeskundige: De binnenkant van de schouw is niet inspecteerbaar, aan de buitenkant van de schouw werd geen asbest aangetroffen

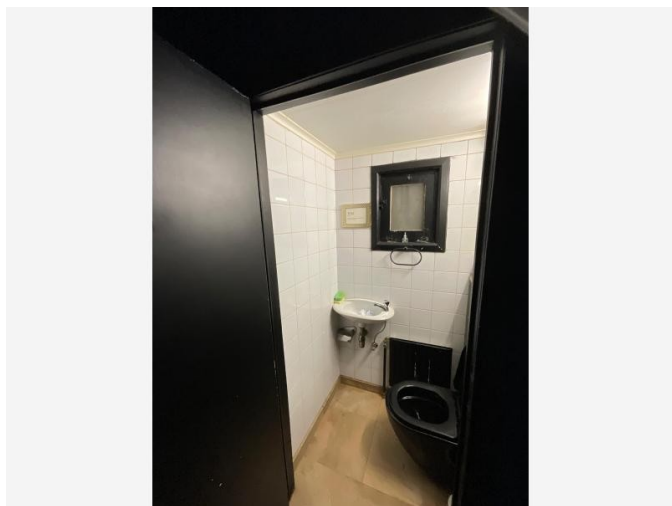
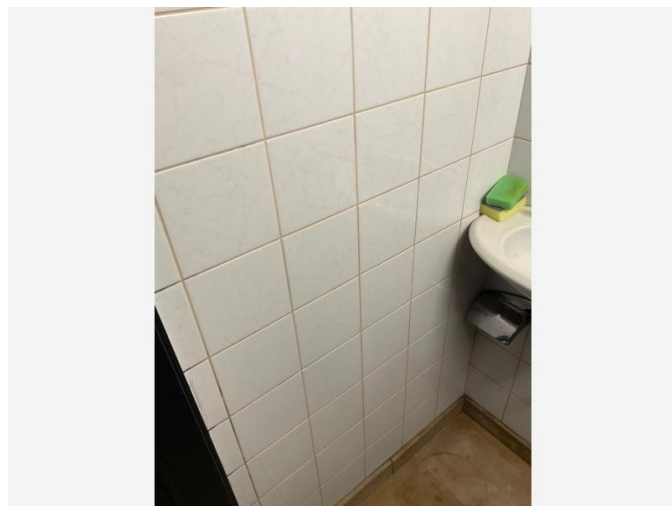
Informatie over een materiaal dat de asbestdeskundige niet kan waarnemen of vaststellen

Basis voor advies	Beoordeling op basis van expertise met een vaststelling door de asbestdeskundige.
-------------------	---

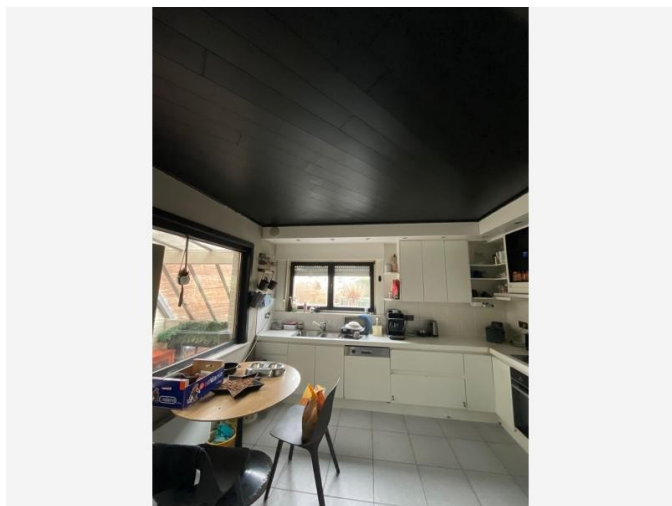
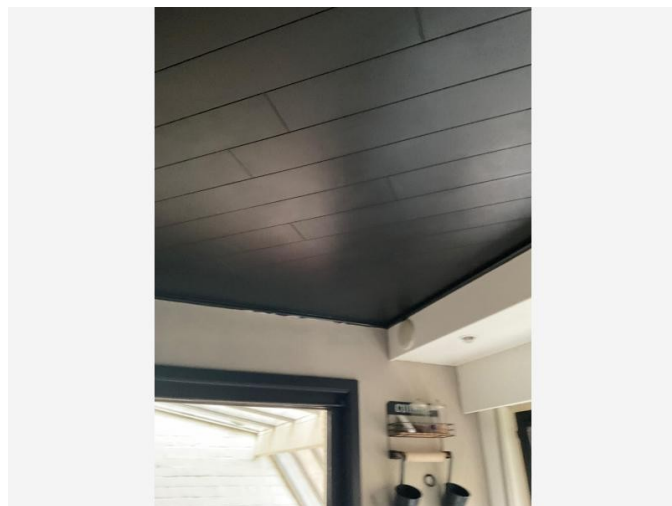
Informatie over een niet-asbestverdacht materiaal

Basis voor advies	De asbestdeskundige beoordeelt het materiaal als niet-asbestverdacht.
--------------------------	---

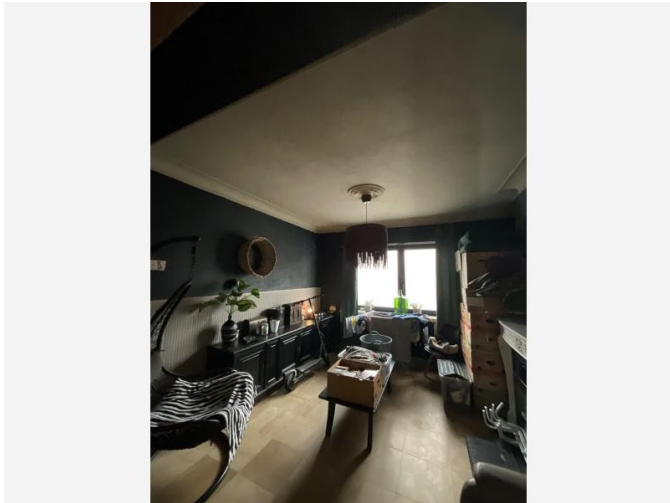
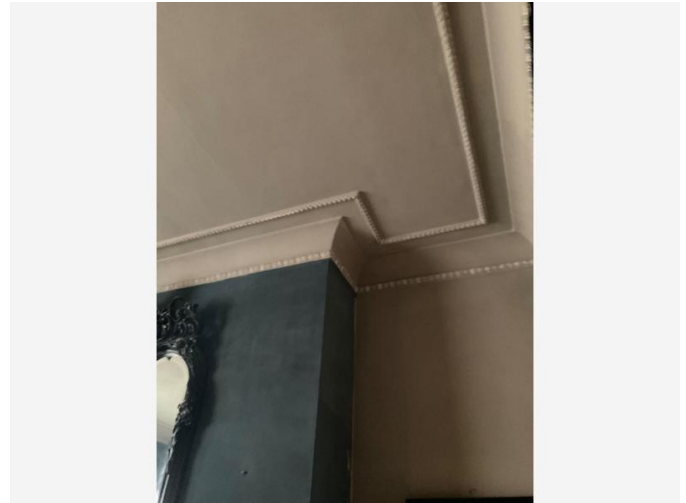
Geen asbest

#	Type	Referentie	Resultaat
5.1	Mengmonster	mm02	Geen asbest

Beschrijving	pleisterwerk plafond
Omgeving	Binnen
Primaire drager	Plafond
Bindmiddel van materiaal	Gips - kalk
Gebondenheid op basis van bindmiddel	Niet-hechtgebonden
Hoeveelheid (oppervlakte - dikte - aantal)	• 120,00 m ² - 1,00 cm - 1 stuk
Totaal volume	1,20 m ³
Identificatiemethode	Een monstername door de asbestdeskundige met laboanalyse door een asbestlabo.
Destructieve handeling voor identificatie	Nee
Opmerking	Geschatte hoeveelheid

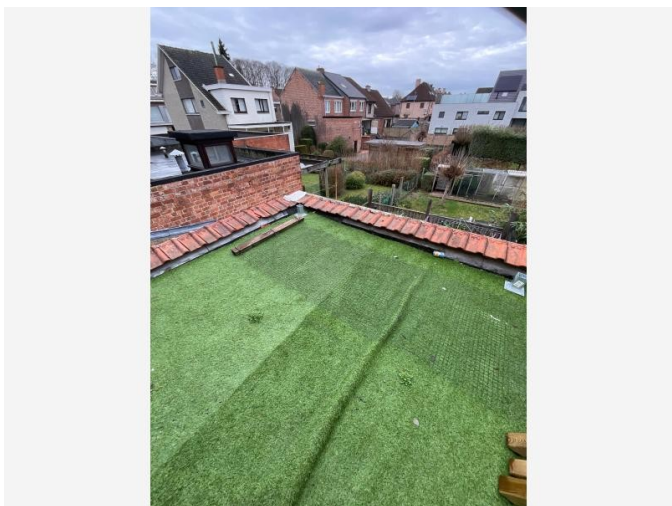
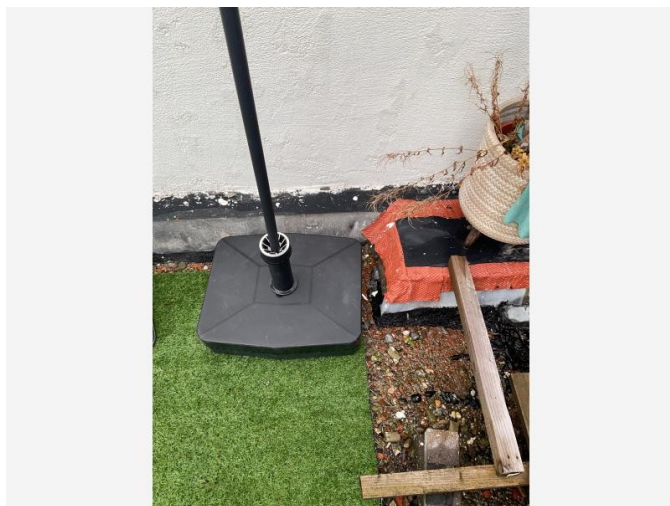
Fiche 6: roofing dak

Geen asbest

#	Type	Referentie	Resultaat
6.1	Puntmonster	Mm3	Geen asbest

Beschrijving	roofing dak
Omgeving	Buiten
Primaire drager	Plat dak
Bindmiddel van materiaal	Bitumen (roofing, teer, asfalt)
Gebondenheid op basis van bindmiddel	Hecht
Hoeveelheid (oppervlakte - aantal)	• 25,00 m ² - 1 stuk
Totale oppervlakte	25,00 m ²
Identificatiemethode	Een monstername door de asbestdeskundige met laboanalyse door een asbestlabo.
Destructieve handeling voor identificatie	Nee

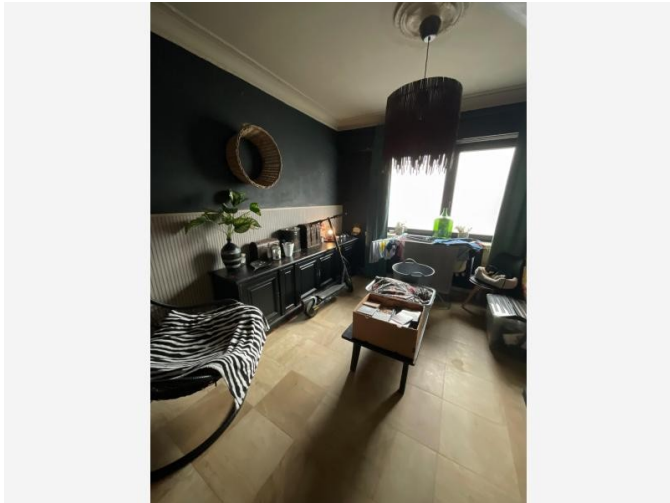
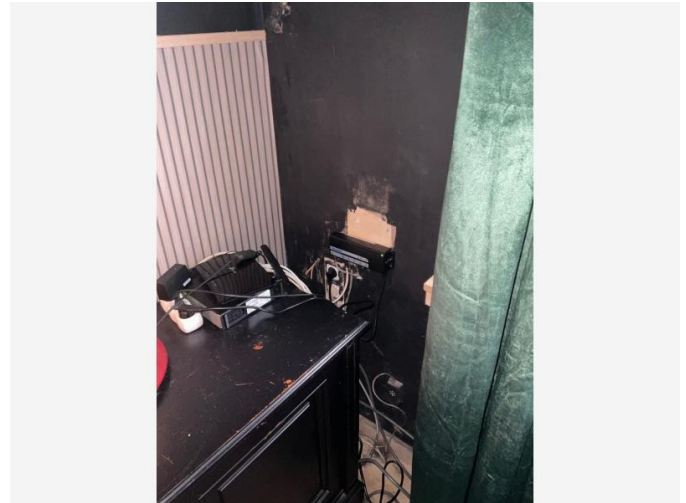
Geen asbest

#	Type	Referentie	Resultaat
7.1	Mengmonster	mm01	Geen asbest

Beschrijving	pleisterwerk wanden
Omgeving	Binnen
Primaire drager	Binnenwand
Bindmiddel van materiaal	Gips - kalk
Gebondenheid op basis van bindmiddel	Niet-hechtgebonden
Hoeveelheid (oppervlakte - dikte - aantal)	• 115,00 m ² - 1,00 cm - 1 stuk
Totaal volume	1,15 m ³
Identificatiemethode	Een monstername door de asbestdeskundige met laboanalyse door een asbestlabo.
Destructieve handeling voor identificatie	Nee
Opmerking	Geschatte hoeveelheid
