Asbestinventarisatetest

Florimond Leirensstraat 63, 9230 Wetteren

Attestnummer : 20251223-000080.000

Uitgegeven op : 23.12.2025

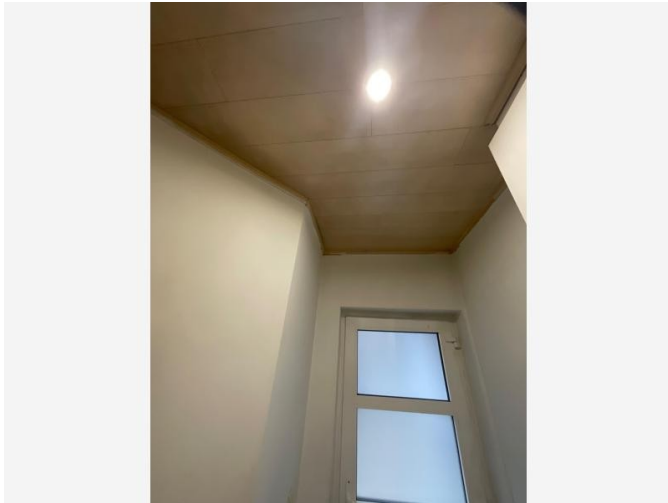
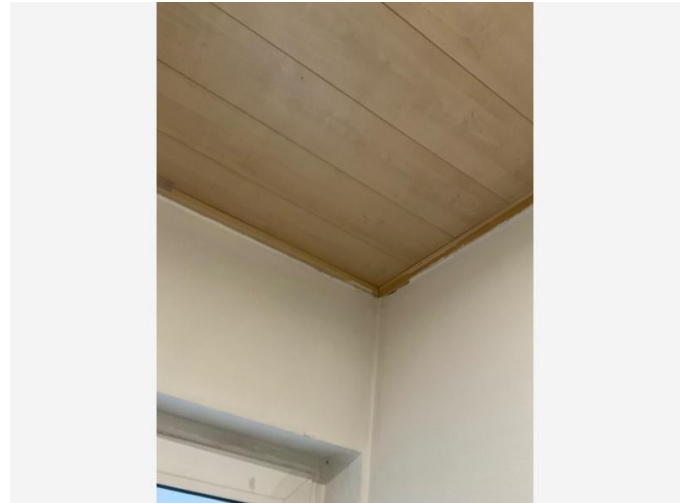
Informatie over een materiaal dat de asbestdeskundige niet kan waarnemen of vaststellen

Het plafond is afgewerkt in plaatmateriaal. Deze is niet asbest verdacht. Er kan echter geen uitspraak gedaan worden over de lagen die zich achter dit plaatmateriaal bevindt.

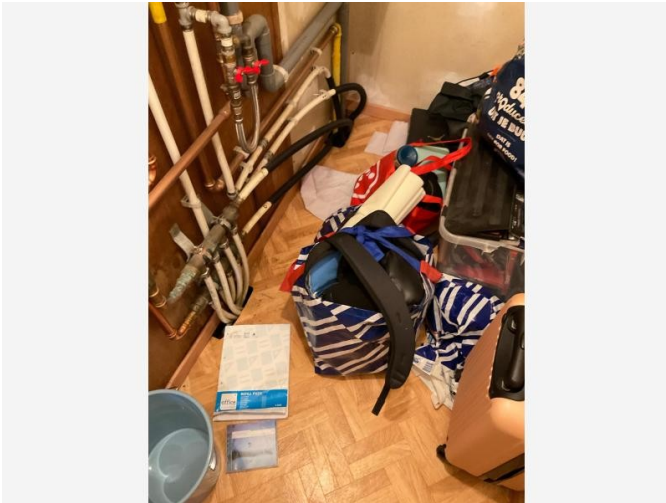
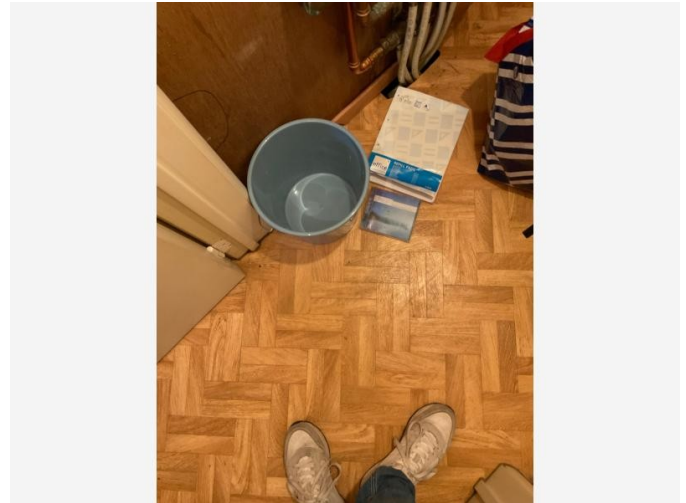
Informatie over een niet-asbestverdacht materiaal

Geen asbesthoudend type vloerzeil. Enkel de toplaag kon gecontroleerd worden. Er kan dus geen uitspraak gedaan worden over mogelijks onderliggende lagen of lijmen.

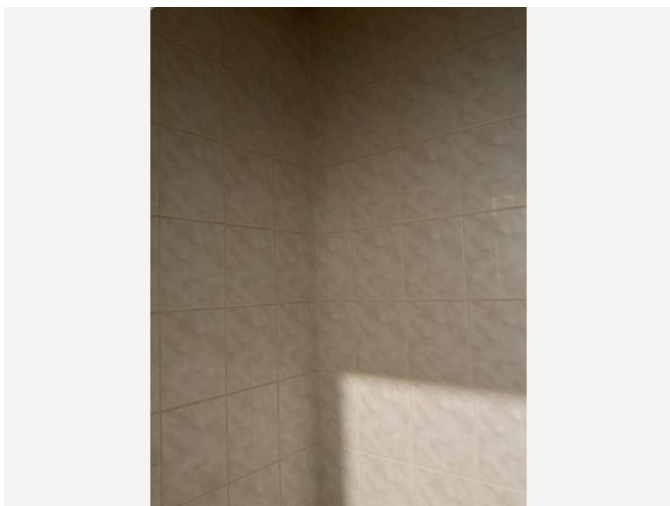
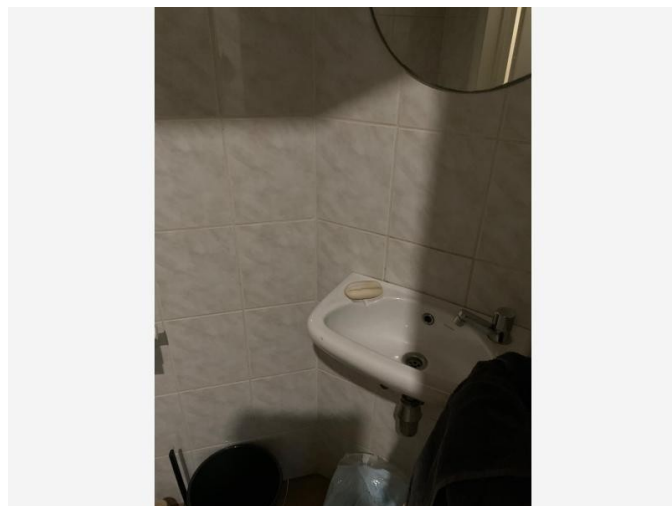
Informatie over een materiaal dat de asbestdeskundige niet kan waarnemen of vaststellen

Achter de tegels bevindt zich faiancelijm. Deze moet volgens het IP verplicht bemonsterd worden. Tijdens de inspectie heeft de inspecteur geen faiancelijm aangetroffen, maar heeft hij wel een sterk vermoeden dat zich deze achter de tegels bevindt. Let op bij werken aan deze plaatsen. Faiancelijm kon vroeger asbesthoudend zijn. Een bijkomend onderzoek wordt aangeraden indien er werken gepland zijn.

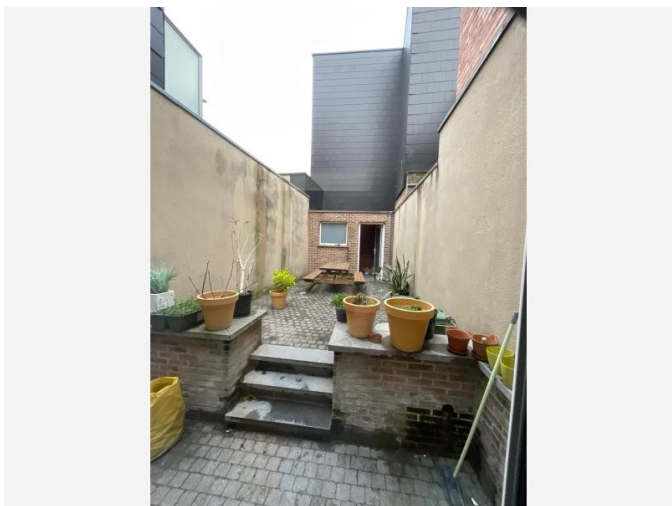
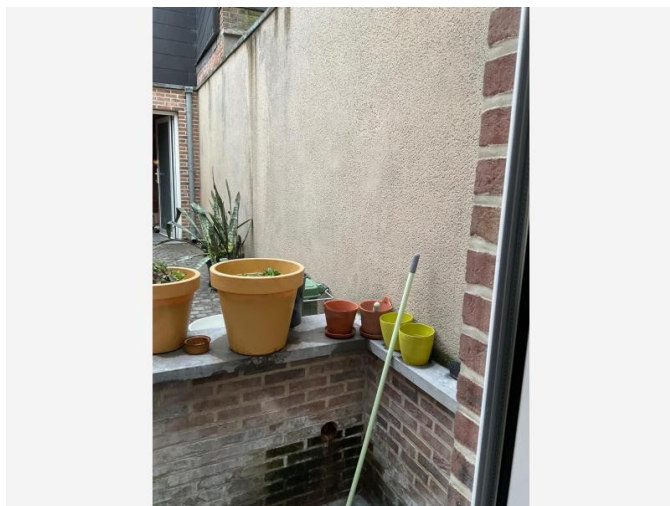
Fiche 4: crepi gevel

Conclusie

Geen asbest

#	Type	Referentie	Resultaat
4.1	Puntmonster	Mm2	Geen asbest

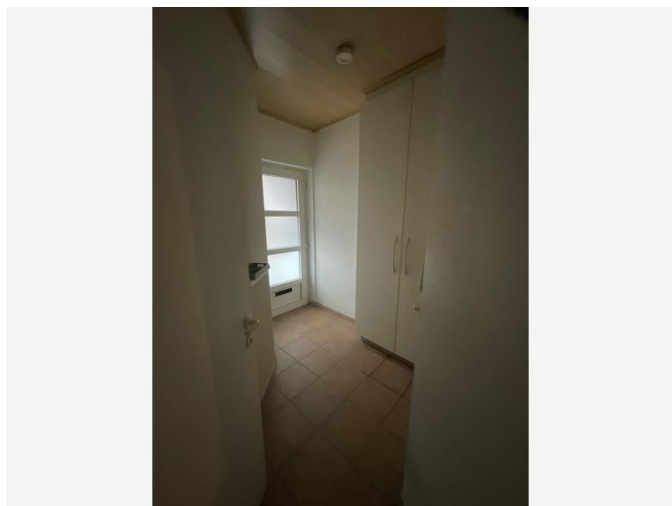
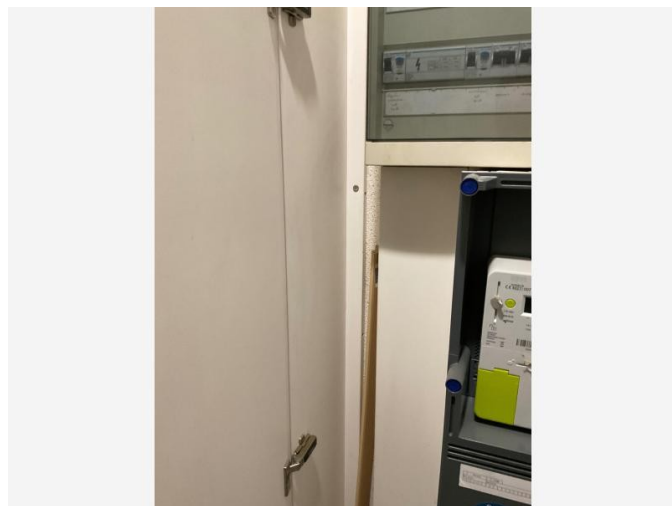
Conclusie

Geen asbest

#	Type	Referentie	Resultaat
5.1	Mengmonster	mm01	Geen asbest
