Asbestinventarisatetest

Loweestraat 25, 9230 Wetteren

Attestnummer : 20260602-000125.000

Uitgegeven op : 02.06.2026

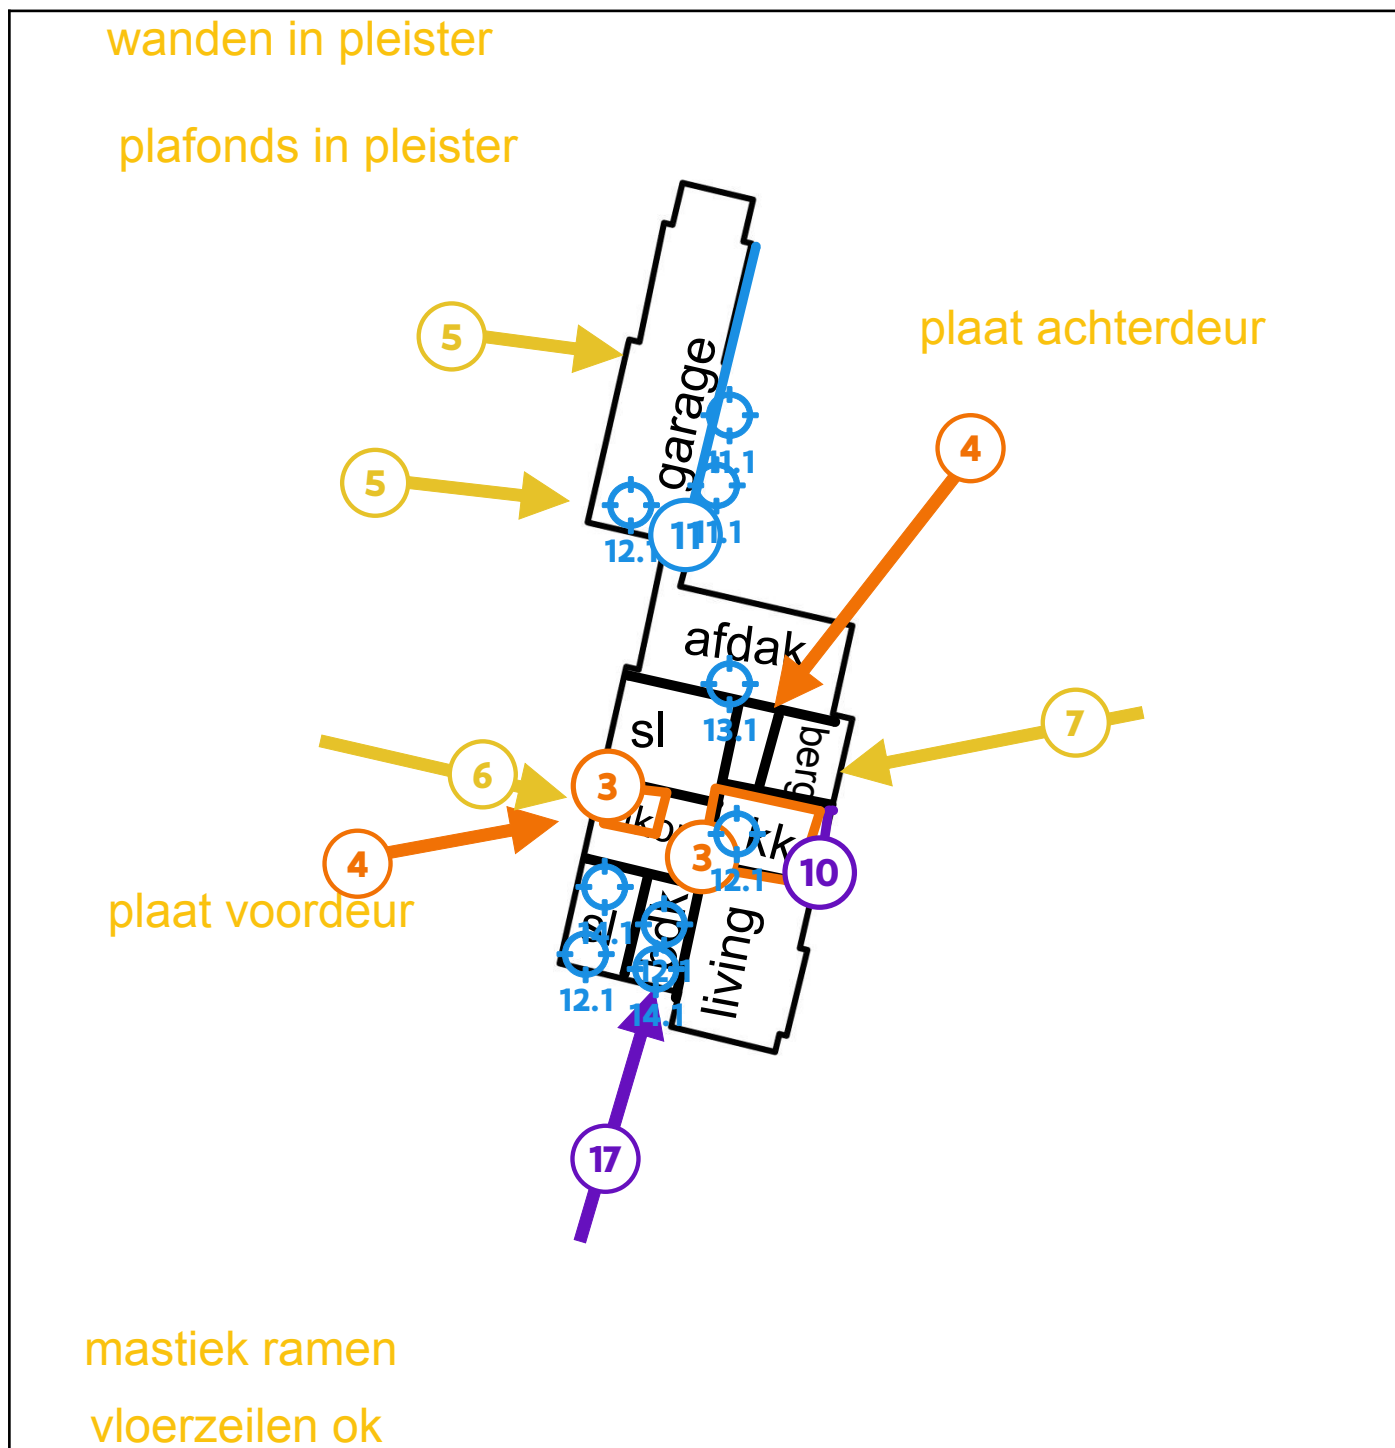
Plan 1.1: Hoofgebouw plan gvl

Beschrijving	Type	Actie
3. Asbest lambrisering	Asbestmateriaal	Verwijderen
4. inlegpaneel type glasal	Asbestmateriaal	Verwijderen

5. Bakeliet electra	Asbestmateriaal	Zorgvuldig beheren
6. bakeliet zekeringkast	Asbestmateriaal	Zorgvuldig beheren
7. Vensterbank massal	Asbestmateriaal	Zorgvuldig beheren
9. Vloerzeil type: niet asbest verdacht	Advies	-
10. faiancelijm achter tegels	Advies	-
11. crepi gevel	Geen asbest	-
11.1 Code: Mm4	Mengmonster	-
12. pleisterwerk wanden	Geen asbest	-
12.1 Code: mm01	Mengmonster	-
13. mastiek ramen	Geen asbest	-
13.1 Code: Mm3	Puntmonster	-
14. pleisterwerk plafond	Geen asbest	-
14.1 Code: mm02	Mengmonster	-
17. Ketel: Geen asbest verdachte pakkingen waarneembaar	Overige ruimte of materiaal	-

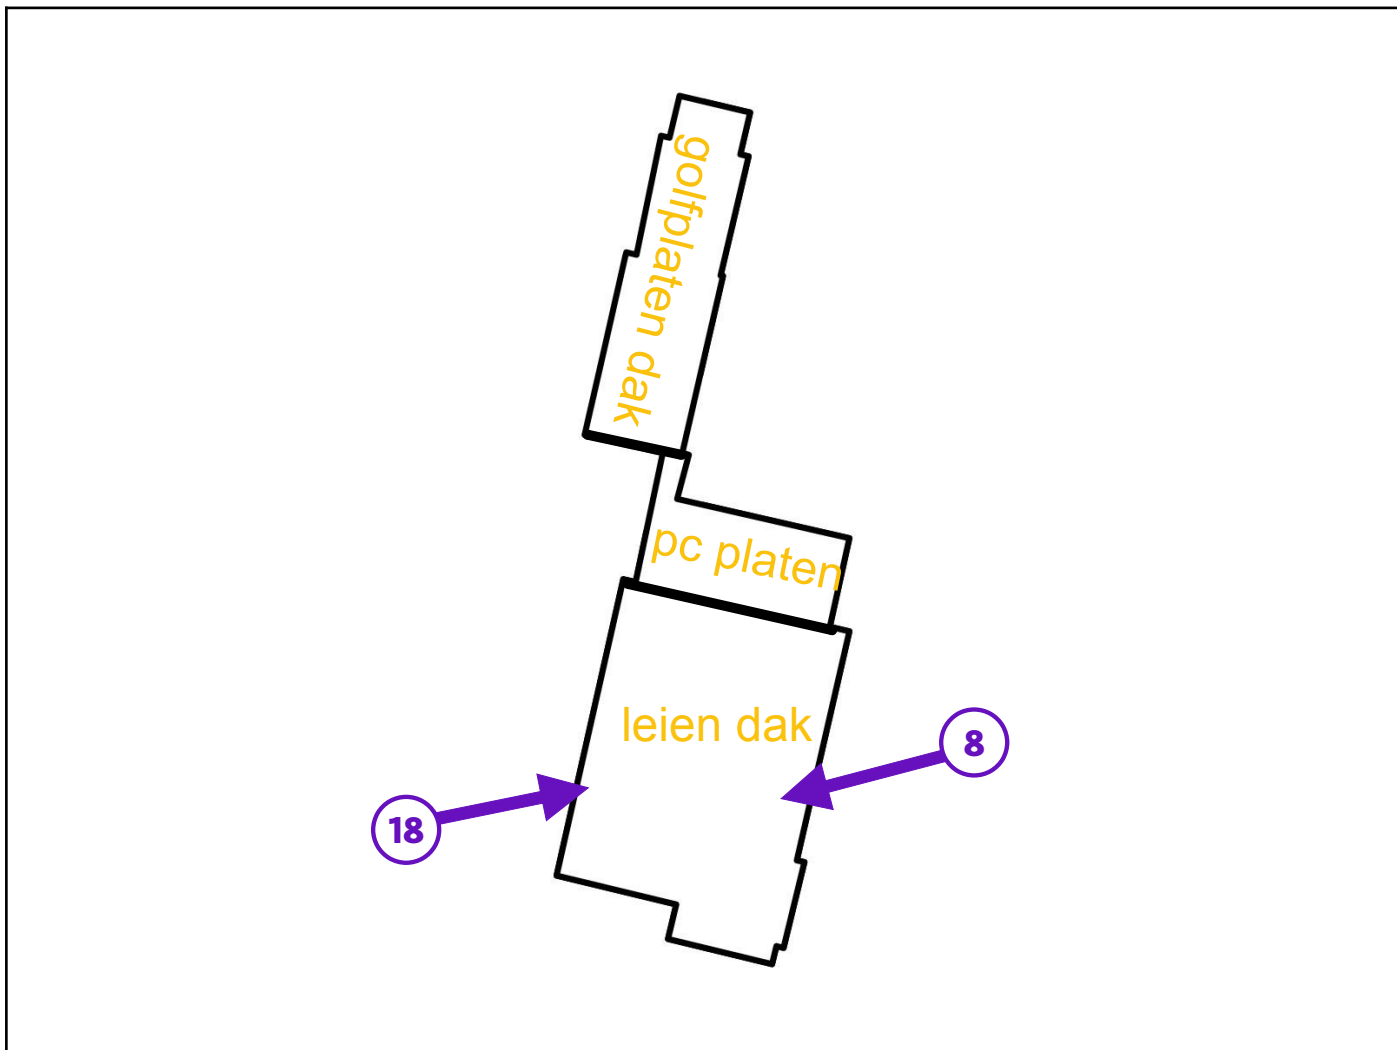
Plan 1.2: Hoofdgebouw plan dak

Beschrijving	Type	Actie
1. leien dak	Asbestmateriaal	Dringend verwijderen
2. golfplaten dak	Asbestmateriaal	Dringend verwijderen
8. Binnenkant schouw	Beperking	-
16. Dak type: niet asbest verdacht	Overige ruimte of materiaal	-
18. Schouw type: niet asbest verdacht.	Overige ruimte of materiaal	-

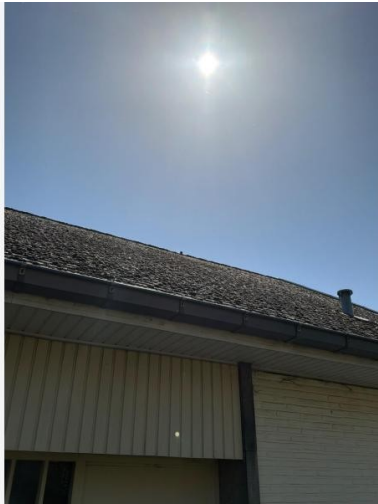
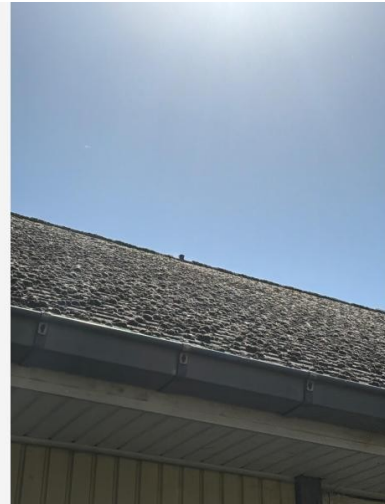
Het asbestmateriaal valt onder de mijlpaal van 2034.

Eindbeoordeling materiaalrisico	Hoog materiaalrisico en/of hoge kans op vezelvrijgave
---------------------------------	---

Gebondenheid	Categorie 1: hechtgebonden in oorsprong
Asbestsoort (vezeltype)	Crocidoliet aanwezig
Asbestconcentratie	Laag (< 50%)
Afschermingsgraad van het gehele materiaal	Geheel of deels vrij aan de binnenlucht, maar geen contact met binnenluchtstromen
Toestand van het materiaal	Matig beschadigd, matig verweerd

Beschrijving	leien dak
Omgeving	Grenst aan binnen- en buitenlucht
Primaire drager	Schuin dak
Asbestmateriaal	Dak- en gevelbekleding - Lei, shingle
Bindmiddel van asbestmateriaal	Cement
Gebondenheid op basis van bindmiddel	Hecht
Hoeveelheid (oppervlakte - aantal)	<ul style="list-style-type: none">• 90,00 m² - 1 stuk
Totale oppervlakte	90,00 m ²
Eenvoudig bereikbaar	Ja
Bevestigingswijze	<ul style="list-style-type: none">• Geschroefd• Genageld, geniet
Identificatiemethode	<p>De asbestdeskundige beoordeelt het materiaal als asbestverdacht en dus asbesthoudend, en dit zonder monstername.</p> <p>Motivatie: Er is een onderzoeksbeperking die monstername verhindert; De ruimte of het materiaal bevindt zich hoger dan 3,5 meter vanaf een vaste ondergrond.</p>
Destructieve handeling voor identificatie	Nee
Opmerking	Geschatte hoeveelheid

Dringend verwijderen

- Zorg voor een veilig beheer. Vermijd het beschadigen van het asbestmateriaal. Controleer de toestand jaarlijks op wijzigingen.
- Hemelwater dat afspoelt van asbestcement daken of gevels kan asbestdeeltjes bevatten. Gebruik het enkel voor gesloten circuits (bv. spoelen toiletten). Reinig na het vervangen van het dak of de gevel de dakgoten en regenwaterput of -ton om asbesthoudend sediment of slib te verwijderen
- Voer bijkomende staalname(s) uit.

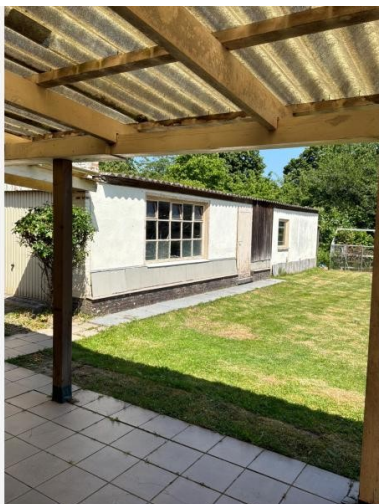
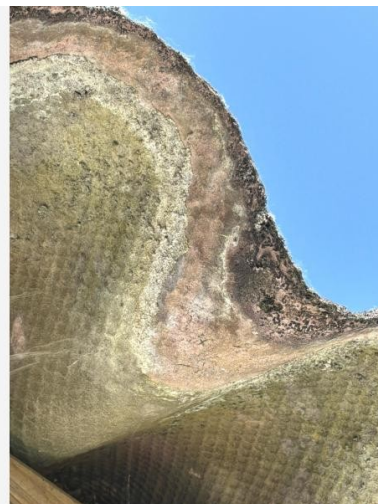
Het asbestmateriaal valt onder de mijlpaal van 2034.

Eindbeoordeling materiaalrisico	Hoog materiaalrisico en/of hoge kans op vezelvrijgave
---------------------------------	---

Gebondenheid	Categorie 1: hechtgebonden in oorsprong
Asbestsoort (vezeltype)	Crocidoliet aanwezig
Asbestconcentratie	Laag (< 50%)
Afschermingsgraad van het gehele materiaal	Geheel of deels vrij aan de binnenlucht, maar geen contact met binnenluchtstromen
Toestand van het materiaal	Matig beschadigd, matig verweerd

Beschrijving	golfplaten dak
Omgeving	Grenst aan binnen- en buitenlucht
Primaire drager	Schuin dak
Asbestmateriaal	Dak- en gevelbekleding - Golfplaat
Bindmiddel van asbestmateriaal	Cement
Gebondenheid op basis van bindmiddel	Hecht
Hoeveelheid (oppervlakte - aantal)	<ul style="list-style-type: none">• 30,00 m² - 1 stuk
Totale oppervlakte	30,00 m ²
Eenvoudig bereikbaar	Ja
Bevestigingswijze	<ul style="list-style-type: none">• Geschroefd
Identificatiemethode	De asbestdeskundige beoordeelt het materiaal als asbesthoudend, en dit zonder monsternamen.
Destructieve handeling voor identificatie	Nee
Opmerking	Geschatte hoeveelheid. Breukvlak gemaakt: duidelijk asbestvezels aanwezig.

Dringend verwijderen

- Zorg voor een veilig beheer. Vermijd het beschadigen van het asbestmateriaal. Controleer de toestand jaarlijks op wijzigingen.
- Hemelwater dat afspoelt van asbestcement daken of gevels kan asbestdeeltjes bevatten. Gebruik het enkel voor gesloten circuits (bv. spoelen toiletten). Reinig na het vervangen van het dak of de gevel de dakgoten en regenwaterput of -ton om asbesthoudend sediment of slib te verwijderen
- Voer bijkomende staalname(s) uit.

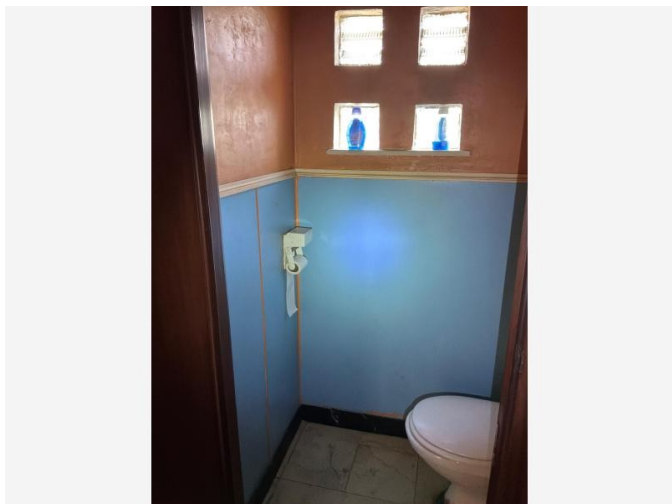
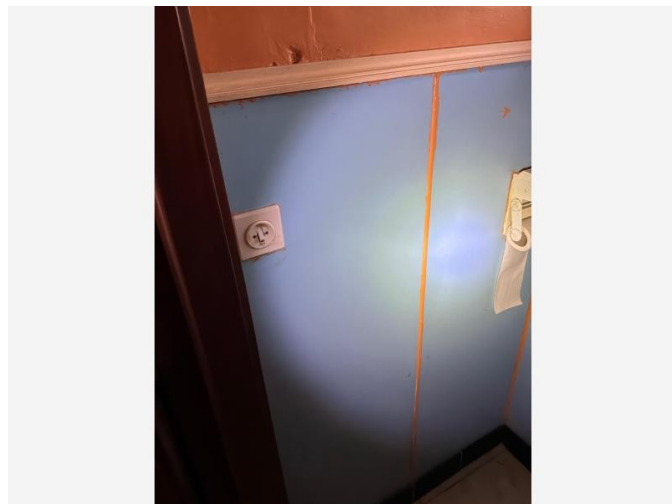
Het asbestmateriaal valt onder de mijlpaal van 2040.

Eindbeoordeling materiaalrisico	Verhoogd materiaalrisico en/of verhoogde kans op vezelvrijgave
---------------------------------	--

Gebondenheid	Categorie 1: hechtgebonden in oorsprong
Asbestsoort (vezeltype)	Crocidoliet aanwezig
Asbestconcentratie	Laag (< 50%)
Afschermingsgraad van het gehele materiaal	Geheel of deels vrij aan de binnenlucht, maar geen contact met binnenluchtstromen
Toestand van het materiaal	Licht beschadigd, licht verweerd. Intacte calciumsilicaatplaat of materiaal met categorie 3-gebondenheid

Beschrijving	Asbest lambrisering
Omgeving	Binnen
Primaire drager	Binnenwand
Asbestmateriaal	Dak- en gevelbekleding - Plaat
Bindmiddel van asbestmateriaal	Cement
Gebondenheid op basis van bindmiddel	Hecht
Hoeveelheid (oppervlakte - dikte - aantal)	<ul style="list-style-type: none">• 20,00 m² - 1,00 cm - 1 stuk
Totaal volume	0,20 m ³
Eenvoudig bereikbaar	Ja
Bevestigingswijze	<ul style="list-style-type: none">• Geklemd• Geschroefd
Identificatiemethode	<p>De asbestdeskundige beoordeelt het materiaal als asbestverdacht en dus asbesthoudend, en dit zonder monstername.</p> <p>Motivatie: De monstername brengt andere schade aan dan schade die inherent is aan de monstername.</p>
Destructieve handeling voor identificatie	Nee
Opmerking	Geschatte hoeveelheid

Verwijderen

- Zorg voor een veilig beheer. Vermijd het beschadigen van het asbestmateriaal. Controleer de toestand jaarlijks op wijzigingen.
- Voer bijkomende staalname(s) uit.

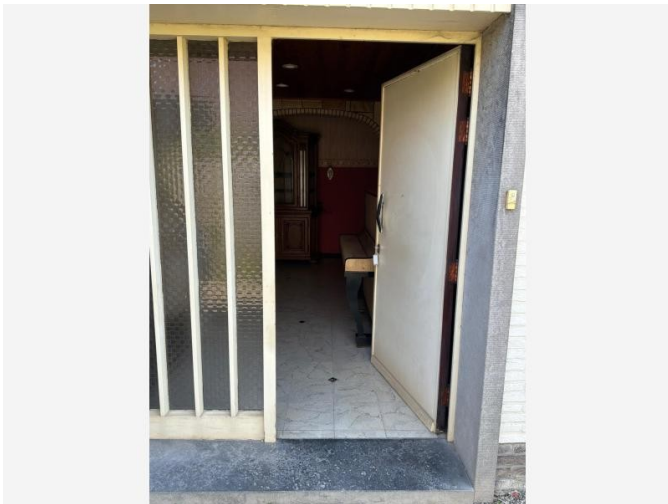
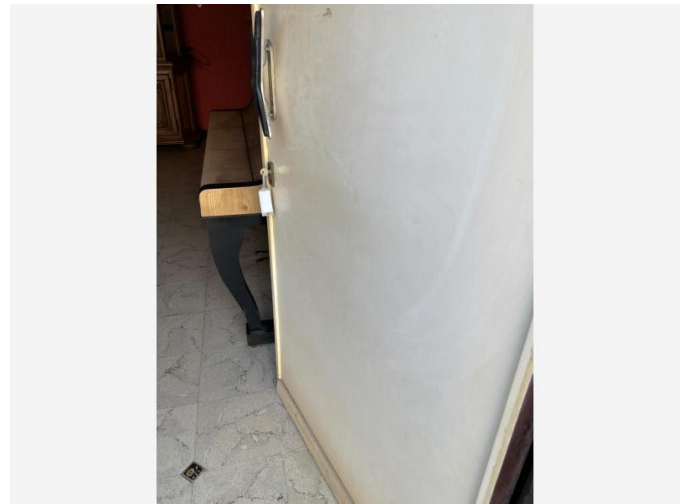
Het asbestmateriaal valt onder de mijlpaal van 2040.

Eindbeoordeling materiaalrisico	Verhoogd materiaalrisico en/of verhoogde kans op vezelvrijgave
---------------------------------	--

Gebondenheid	Categorie 1: hechtgebonden in oorsprong
Asbestsoort (vezeltype)	Crocidoliet aanwezig
Asbestconcentratie	Laag (< 50%)
Afschermingsgraad van het gehele materiaal	Geheel of deels vrij aan de binnenlucht, maar geen contact met binnenluchtstromen
Toestand van het materiaal	Licht beschadigd, licht verweerd. Intacte calciumsilicaatplaat of materiaal met categorie 3-gebondenheid

Beschrijving	inlegpaneel type glasal
Omgeving	Grenst aan binnen- en buitenlucht
Primaire drager	Wandopening verticaal (raam, deur, ...)
Asbestmateriaal	Plaat, paneel, tablet - Geëmailleerd, type Glasal
Bindmiddel van asbestmateriaal	Cement
Gebondenheid op basis van bindmiddel	Hecht
Hoeveelheid (oppervlakte - dikte - aantal)	• 2,00 m ² - 0,30 cm - 1 stuk
Totaal volume	0,006 m ³
Eenvoudig bereikbaar	Ja
Bevestigingswijze	• Geklemd
Identificatiemethode	De asbestdeskundige beoordeelt het materiaal als asbestverdacht en dus asbesthoudend, en dit zonder monstername. Motivatie: De monstername brengt andere schade aan dan schade die inherent is aan de monstername.
Destructieve handeling voor identificatie	Nee
Opmerking	Geschatte hoeveelheid.

Verwijderen

- Zorg voor een veilig beheer. Vermijd het beschadigen van het asbestmateriaal. Controleer de toestand jaarlijks op wijzigingen.
- Hemelwater dat afspoelt van asbestcement daken of gevels kan asbestdeeltjes bevatten. Gebruik het enkel voor gesloten circuits (bv. spoelen toiletten). Reinig na het vervangen van het dak of de gevel de dakgoten en regenwaterput of -ton om asbesthoudend sediment of slib te verwijderen
- Voer bijkomende staalname(s) uit.

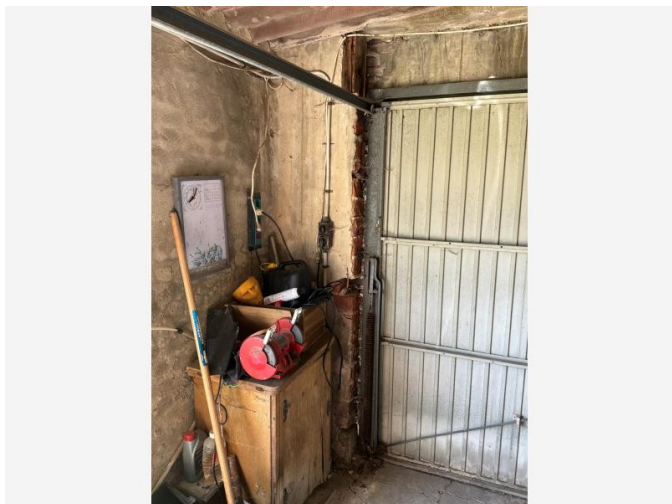
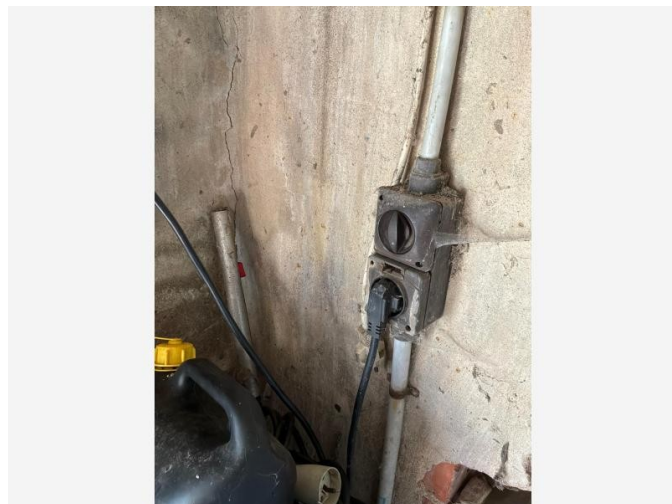
Het asbestmateriaal valt onder de mijlpaal van 2040.

Eindbeoordeling materiaalrisico	Laag materiaalrisico en/of verlaagde kans op vezelvrijgave
---------------------------------	--

Gebondenheid	Categorie 1: hechtgebonden in oorsprong
Asbestsoort (vezeltype)	Crocidoliet aanwezig
Asbestconcentratie	Laag (< 50%)
Afschermingsgraad van het gehele materiaal	Geheel of deels vrij aan de binnenlucht, maar geen contact met binnenluchtstromen
Toestand van het materiaal	Onbeschadigd, niet verweerd

Beschrijving	Bakeliet electra
Omgeving	Binnen
Primaire drager	Communicatie en elektrische infrastructuur en uitrusting
Asbestmateriaal	Plaat, paneel, tablet - Type Bakeliet
Bindmiddel van asbestmateriaal	Kunststof of -hars
Gebondenheid op basis van bindmiddel	Hecht
Hoeveelheid (oppervlakte - dikte - aantal)	• 0,59 m ² - 0,30 cm - 1 stuk
Totaal volume	0,002 m ³
Eenvoudig bereikbaar	Ja
Bevestigingswijze	• Onbekend
Identificatiemethode	<p>De asbestdeskundige beoordeelt het materiaal als asbestverdacht en dus asbesthoudend, en dit zonder monstername.</p> <p>Motivatie: De monstername brengt andere schade aan dan schade die inherent is aan de monstername.</p>
Destructieve handeling voor identificatie	Nee
Opmerking	<p>Geschatte hoeveelheid</p> <p>Betreft verschillende toepassingen in bakeliet</p>

Zorgvuldig beheren

- Zorg voor een veilig beheer. Vermijd het beschadigen van het asbestmateriaal. Controleer de toestand jaarlijks op wijzigingen.
- Voer bijkomende staalname(s) uit.

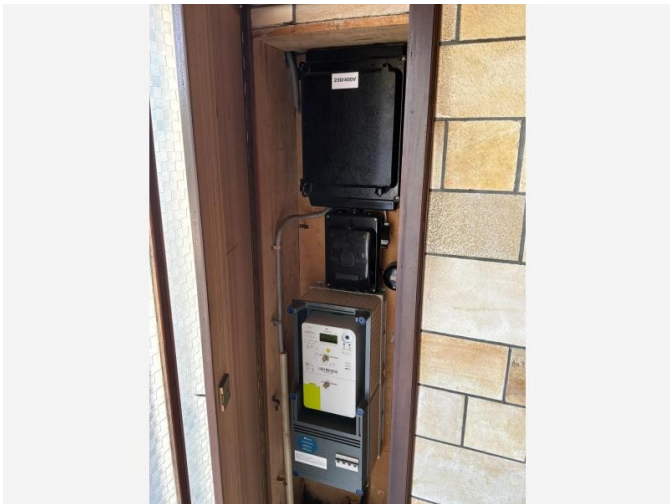
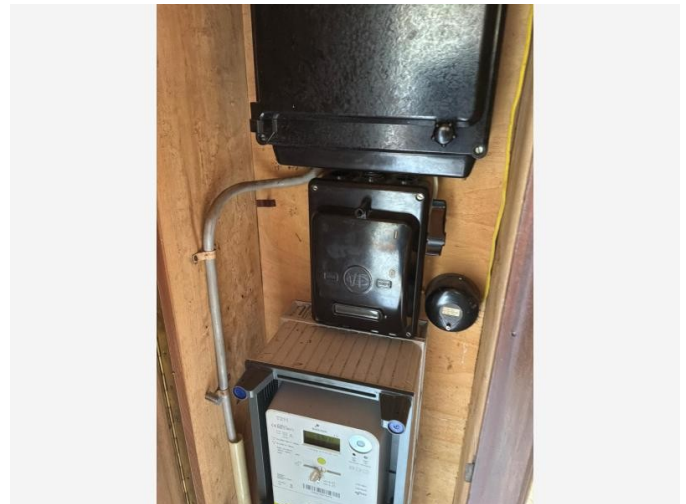
Het asbestmateriaal valt onder de mijlpaal van 2040.

Beschrijving	bakeliet zekeringkast
Omgeving	Binnen
Primaire drager	Communicatie en elektrische infrastructuur en uitrusting
Asbestmateriaal	Plaat, paneel, tablet - Type Bakeliet
Bindmiddel van asbestmateriaal	Kunststof of -hars
Gebondenheid op basis van bindmiddel	Hecht
Hoeveelheid (oppervlakte - dikte - aantal)	<ul style="list-style-type: none"> • 0,50 m² - 0,30 cm - 1 stuk
Totaal volume	0,002 m ³
Eenvoudig bereikbaar	Ja
Bevestigingswijze	<ul style="list-style-type: none"> • Geschroefd
Identificatiemethode	<p>De asbestdeskundige beoordeelt het materiaal als asbestverdacht en dus asbesthoudend, en dit zonder monsternamen.</p> <p>Motivatie: De materialen behoren niet toe aan de eigenaar voor wie de asbestdeskundige de asbestinventaris uitvoert.</p>
Destructieve handeling voor identificatie	Nee
Opmerking	<p>Geschatte hoeveelheid.</p> <p>Deels of volledig eigendom van andere eigenaar</p>

Zorgvuldig beheren

- Zorg voor een veilig beheer. Vermijd het beschadigen van het asbestmateriaal. Controleer de toestand jaarlijks op wijzigingen.
- Voer bijkomende staalname(s) uit.

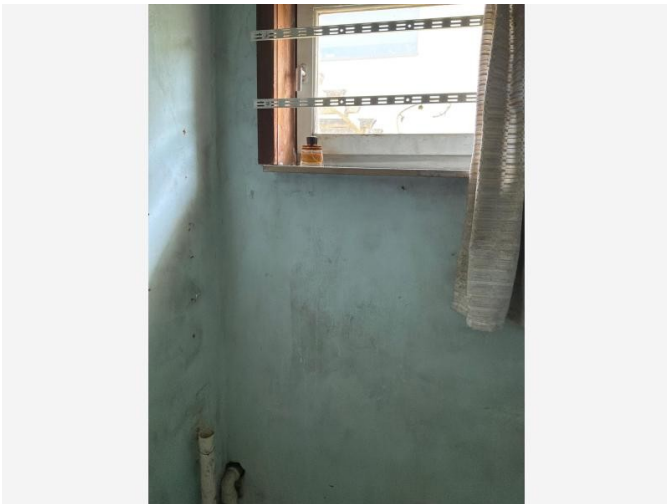
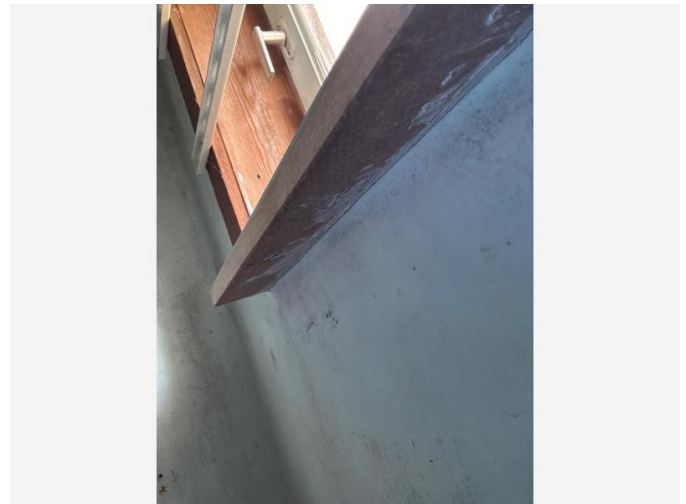
Beschrijving	Vensterbank massal
Omgeving	Binnen
Primaire drager	Wandopening verticaal (raam, deur, ...)
Asbestmateriaal	Plaat, paneel, tablet - Type Massal
Bindmiddel van asbestmateriaal	Cement
Gebondenheid op basis van bindmiddel	Hecht
Hoeveelheid (oppervlakte - dikte - aantal)	• 3,00 m ² - 1,00 cm - 1 stuk
Totaal volume	0,03 m ³
Eenvoudig bereikbaar	Ja
Bevestigingswijze	• Geklemd
Identificatiemethode	De asbestdeskundige beoordeelt het materiaal als asbesthoudend, en dit zonder monsternamen.
Destructieve handeling voor identificatie	Nee
Opmerking	Geschatte hoeveelheid. Vezels zichtbaar met blote oog

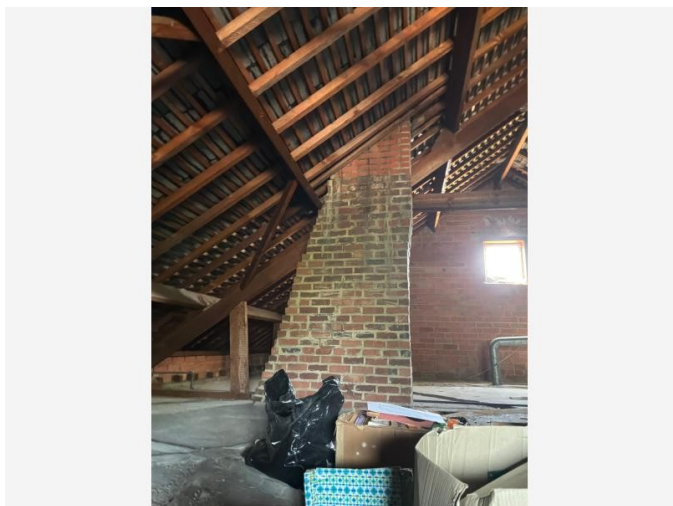
Situeringfoto

(Asbest)materiaal	Rookgaskanaal
Karakterisatie	Asbest (verdacht)
Primaire drager	HVAC infrastructuur en uitrusting

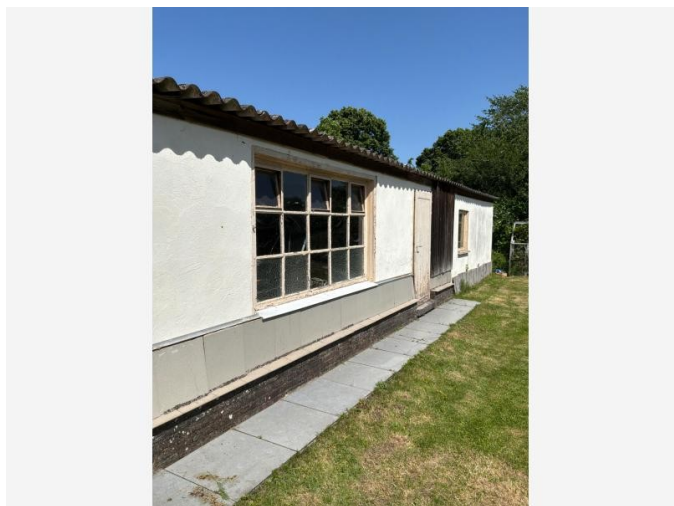
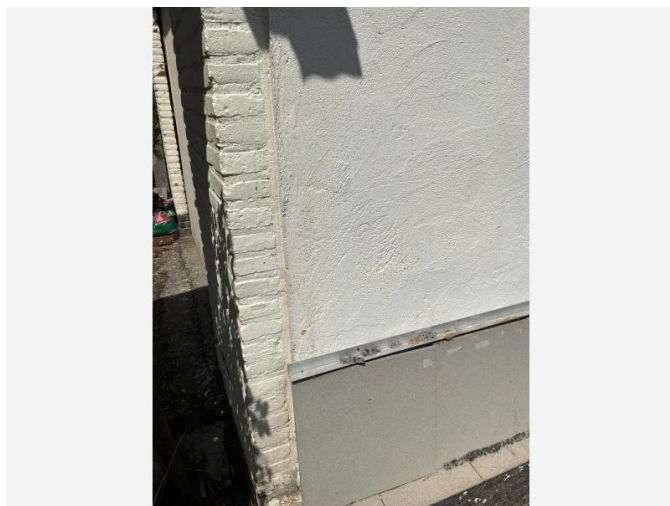
Fiche 11: crepi gevel

Geen asbest

Beschrijving	crepi gevel
Omgeving	Buiten
Primaire drager	Wand buitenschil
Bindmiddel van materiaal	Gips - kalk
Gebondenheid op basis van bindmiddel	Niet-hechtgebonden
Hoeveelheid (oppervlakte - dikte - aantal)	• 50,00 m ² - 1,00 cm - 1 stuk
Totaal volume	0,50 m ³
Identificatiemethode	Een monstername door de asbestdeskundige met laboanalyse door een asbestlabo.
Destructieve handeling voor identificatie	Nee
Opmerking	Geschatte hoeveelheid

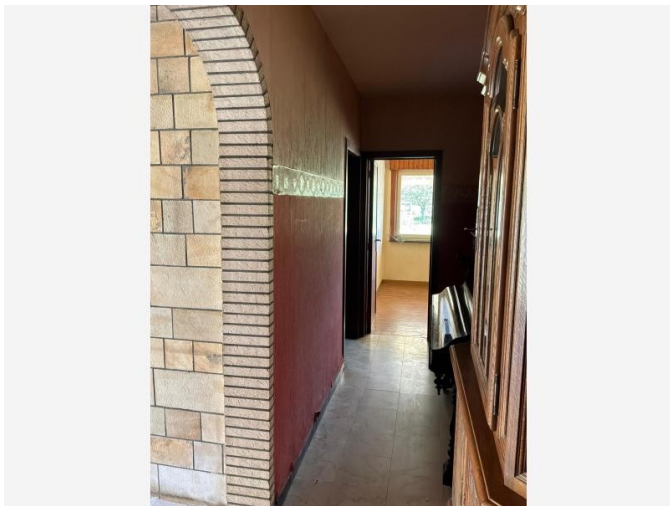
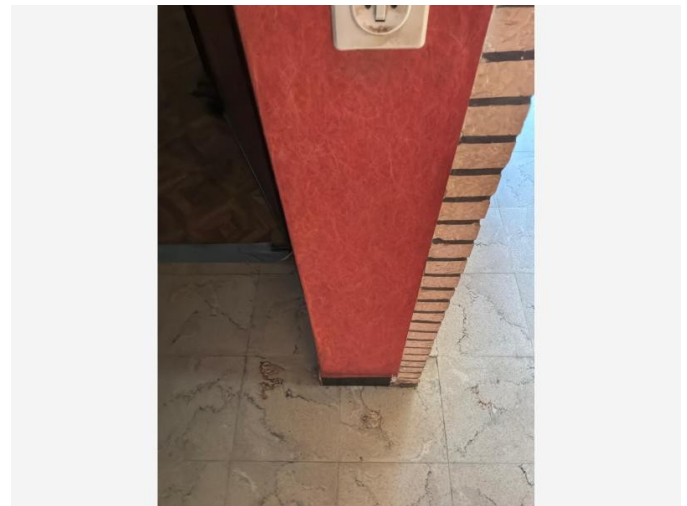
Beschrijving	pleisterwerk wanden
Omgeving	Binnen
Primaire drager	Binnenwand
Bindmiddel van materiaal	Gips - kalk
Gebondenheid op basis van bindmiddel	Niet-hechtgebonden
Hoeveelheid (oppervlakte - dikte - aantal)	• 115,00 m ² - 1,00 cm - 1 stuk
Totaal volume	1,15 m ³
Identificatiemethode	Een monstername door de asbestdeskundige met laboanalyse door een asbestlabo.
Destructieve handeling voor identificatie	Nee
Opmerking	Geschatte hoeveelheid. Monsters genomen conform IP2. Ruimtes niet aanwezig: trap

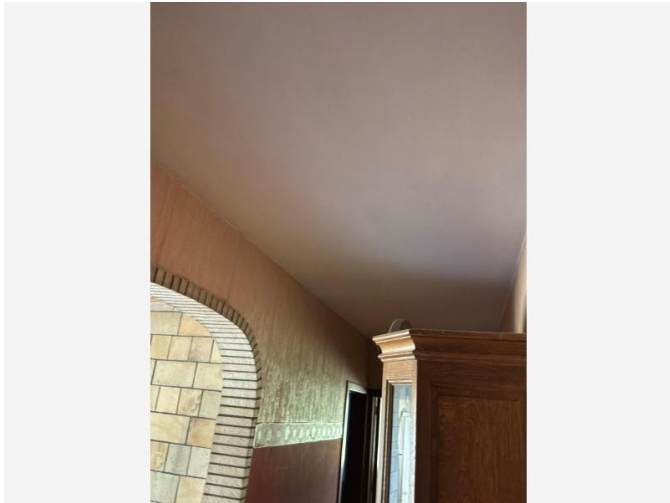
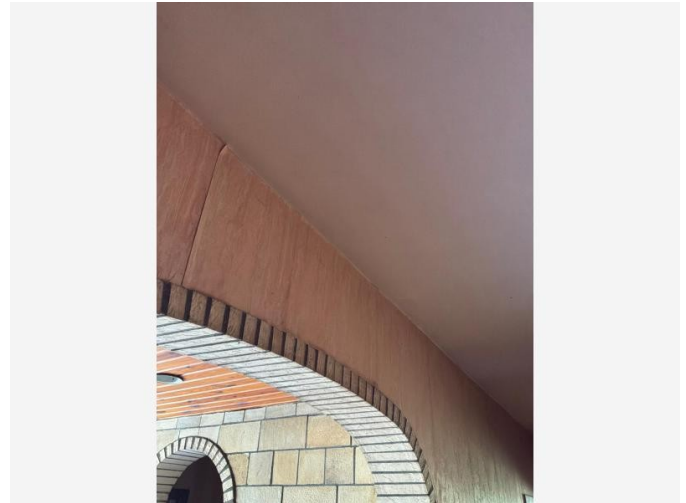
Fiche 14: pleisterwerk plafond

Geen asbest

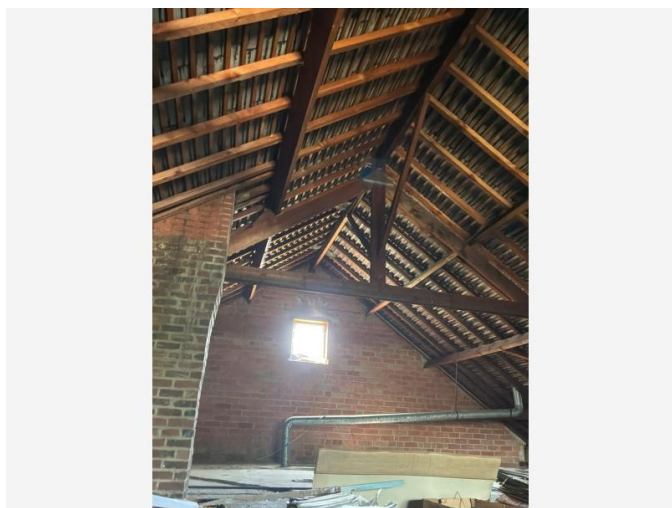
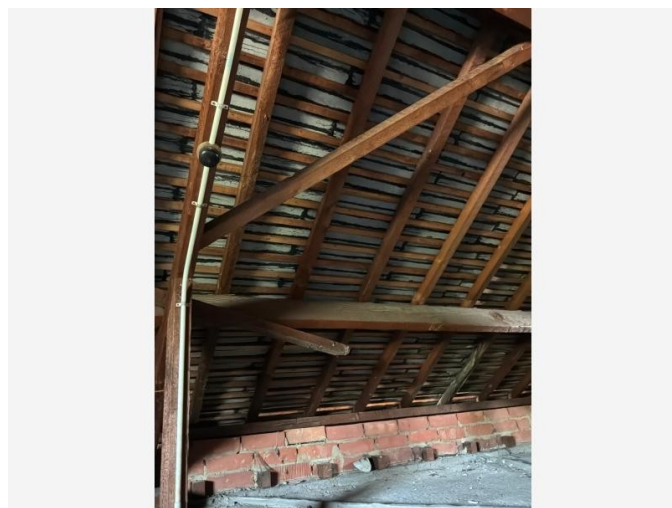
Beschrijving	Notitie	Terug te vinden op plannen
Fiche 15: Onderdak type: niet asbest verdacht	Dit onderdak type is niet asbest verdacht. (Deze zijn steekproefsgewijs vastgesteld en kunnen, indien de vastelling dit niet toeliet, geen uitspraak doen over het volledige onderdak.)	-
Fiche 16: Dak type: niet asbest verdacht	Dit dak type is niet asbest verdacht.	Plan 1.2: Hoofdgebouw plan dak
Fiche 17: Ketel: Geen asbest verdachte pakkingen waarneembaar	Aan de ketel zijn geen asbest verdachte pakkingen waar te nemen. Indien de ketel een bouwjaar van voor 2001 heeft kunnen er zich mogelijks binnen in de ketel nog asbest verdachte pakkingen bevinden.	Plan 1.1: Hoofdgebouw plan gvl
Fiche 18: Schouw type: niet asbest verdacht.	Dit schouw type is niet asbest verdacht. (Deze zijn steekproefsgewijs vastgesteld en kunnen, indien de vastelling dit niet toeliet, geen uitspraak doen over de volledige schouw.)	Plan 1.2: Hoofdgebouw plan dak
