# Asbestinventarisatetest

Kasteelstraat 64, 1790 Affligem

Attestnummer : **20250812-000131.000**

Uitgegeven op : **12.08.2025**

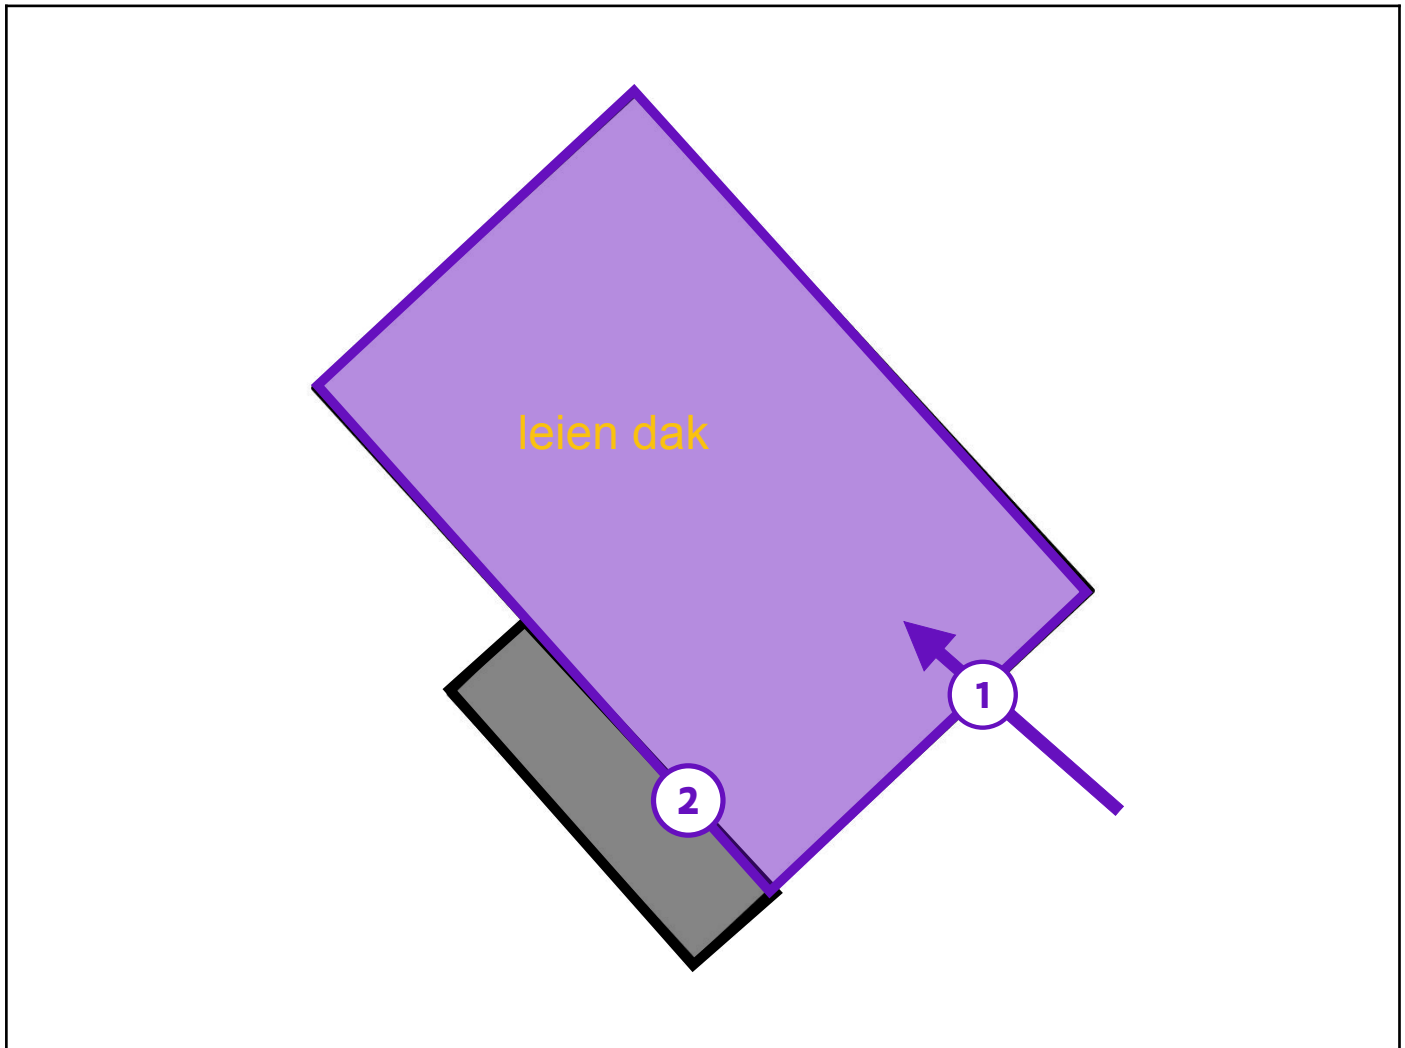
## Plan 1.4: Hoofdgebouw plan dak

| Beschrijving | Type | Actie |
|---|---|---|
| 1. Binnenkant schouw | Beperking | - |
| 2. Natuur leien dak | Advies | - |

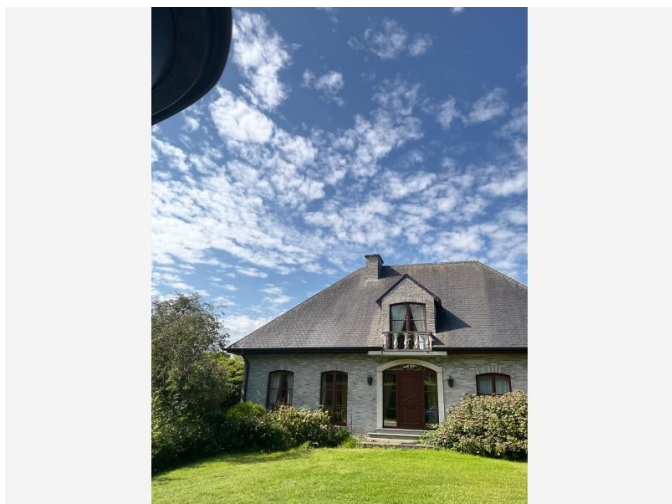
*Situeringsfoto*

### Permanente beperking

**Reden:** Het te onderzoeken materiaal situeert zich hoger dan 3,50 m te rekenen vanaf een veilige ondergrond

**Uitleg van de asbestdeskundige:** De binnekant van de schouw is niet inspecteerbaar, aan de buitenkant van de schouw werd geen asbest aangetroffen

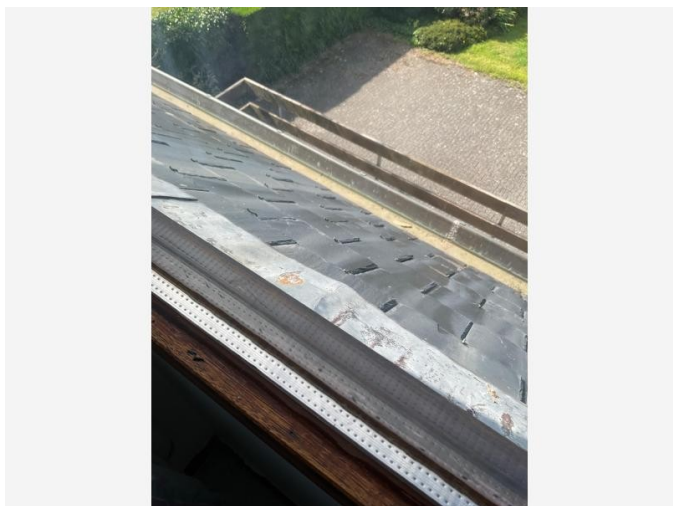
Vrije foto

Niet asbest verdachte leien

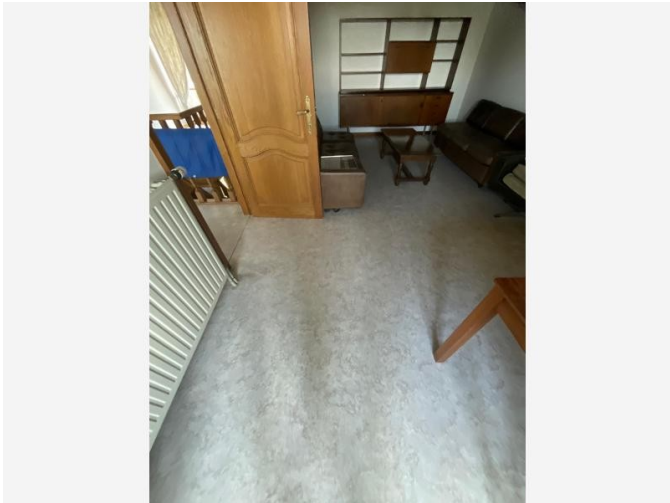
Vrije foto

Geen asbesthoudend type vloerzeil

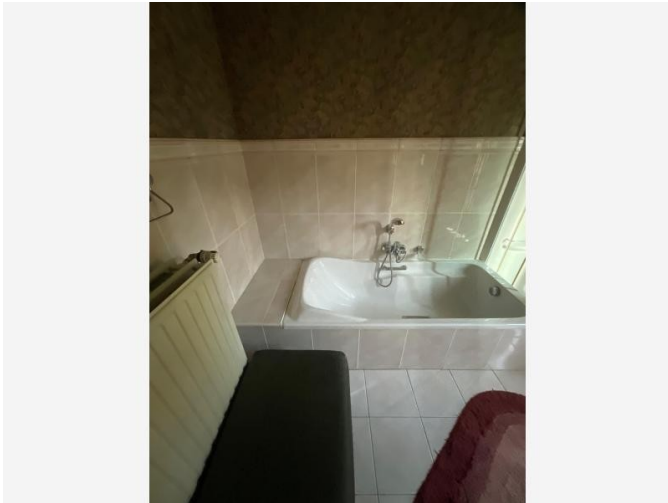
Vrije foto

Achter de tegels bevindt zich faiancelijm. Deze moet volgens het IP verplicht bemonsterd worden. Tijdens de inspectie heeft de inspecteur geen faiancelijm aangetroffen, maar heeft hij wel een sterk vermoeden dat zich deze achter de tegels bevindt. Let op bij werken aan deze plaatsen. Faiancelijm kon vroeger asbesthoudend zijn. Een bijkomend onderzoek is aangeraden indien er werken gepland zijn.

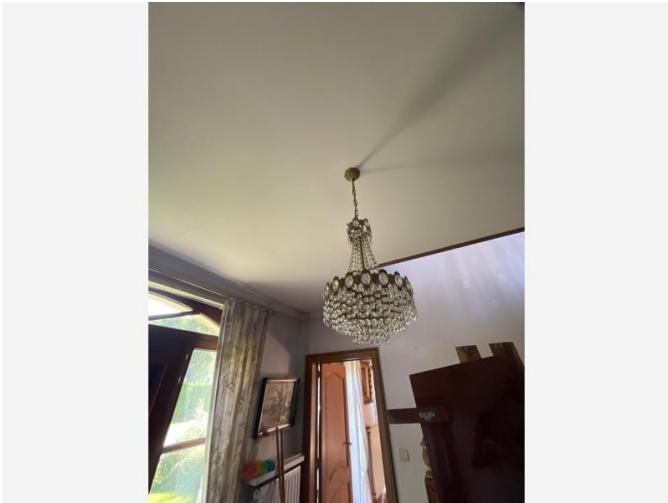
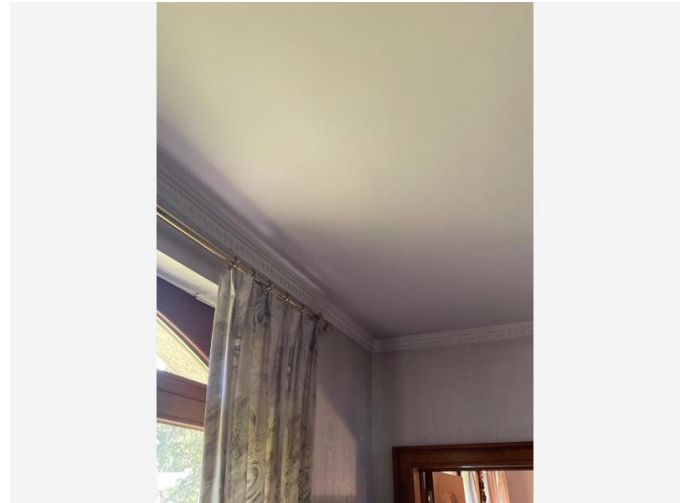
## Fiche 5: pleisterwerk plafond

Geen asbest

| # | Type | Referentie | Resultaat |
|---|---|---|---|
| 5.1 | Mengmonster | mm02 | Geen asbest |

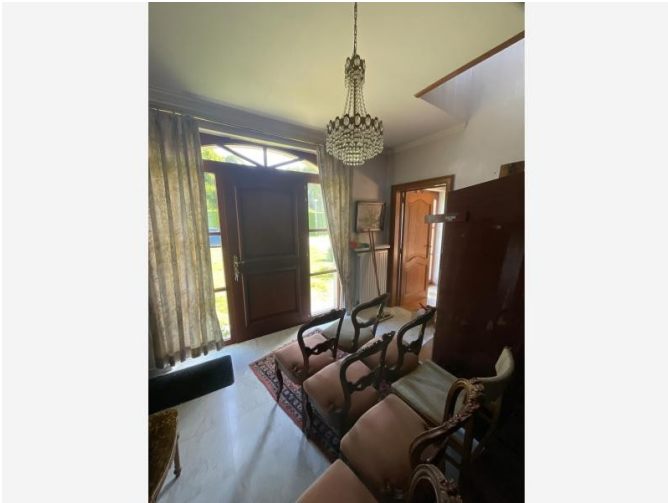
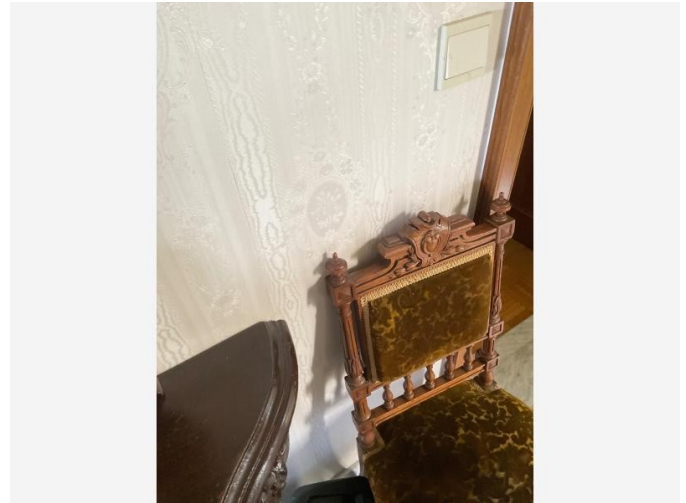
## Fiche 6: pleisterwerk wanden

Geen asbest

| # | Type | Referentie | Resultaat |
|---|---|---|---|
| 6.1 | Mengmonster | mm01 | Geen asbest |
