# Asbestinventarisatattest

Stationsstraat 59/22, 9230 Wetteren

Attestnummer : 20260501-000125.000

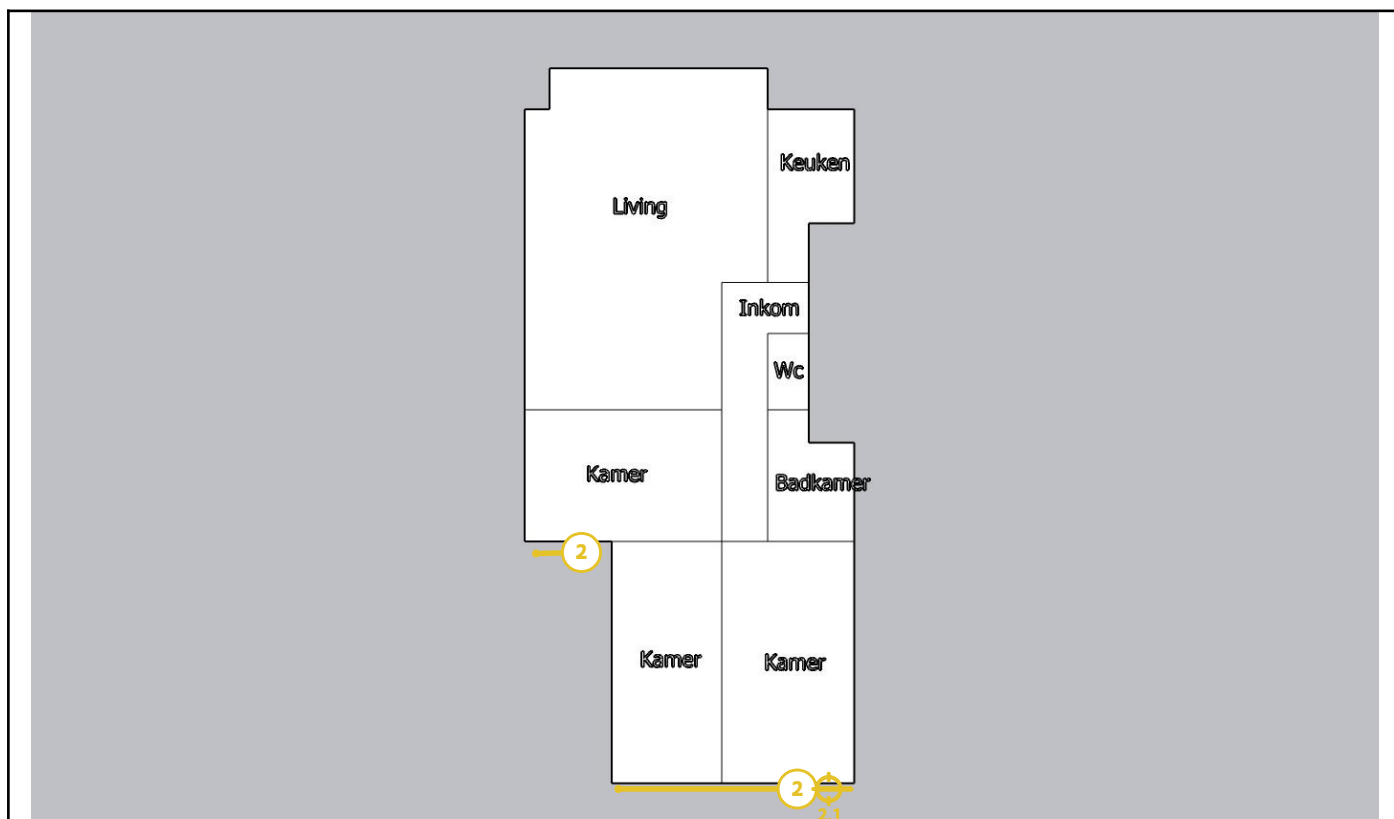
## Plan 1.3: Appartement

| Beschrijving | Type | Actie |
|---|---|---|
| 2. Mastiek ramen | Asbestmateriaal | Zorgvuldig beheren |

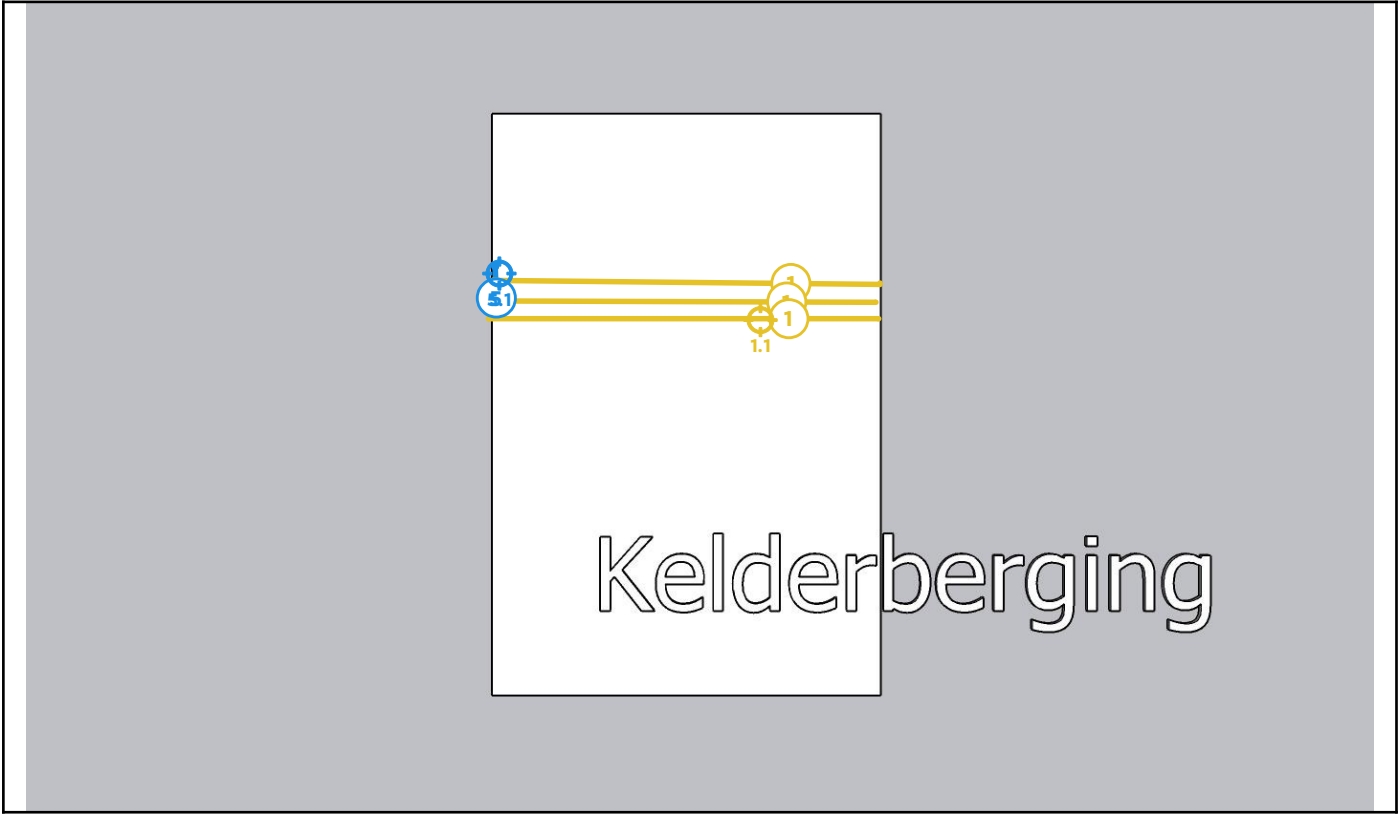
# Plan 1.5: Kelderberging

| Beschrijving | Type | Actie |
|---|---|---|
| 1. Cementbuizen kelderberging | Asbestmateriaal | Zorgvuldig beheren |

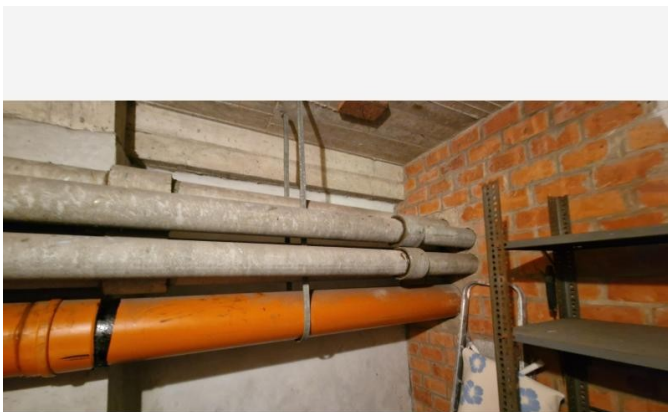
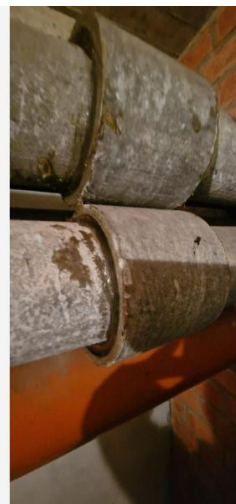
| Eindbeoordeling materiaalarisico | Laag materiaalarisico en/of verlaagde kans op vezelvrijgave |

| Asbestsoort (vezeltype) | Crocidoliet aanwezig |
| Asbestconcentratie | Laag (< 50%) |
| Toestand van het materiaal | Onbeschadigd, niet verweerd |

| # | Type | Referentie | Resultaat |
|---|---|---|---|
| 1.1 | Puntmonster | 6 | Crocidoliet, Chrysotiel |

| Beschrijving | Cementbuizen kelderberging |
| Opmerking | De hoeveelheid is een schatting. De functie van de buizen is onbekend. |

Het asbestmateriaal valt onder de mijlpaal van 2040.

Zorgvuldig beheren

- Zorg voor een veilig beheer. Vermijd het beschadigen van het asbestmateriaal. Controleer de toestand jaarlijks op wijzigingen.

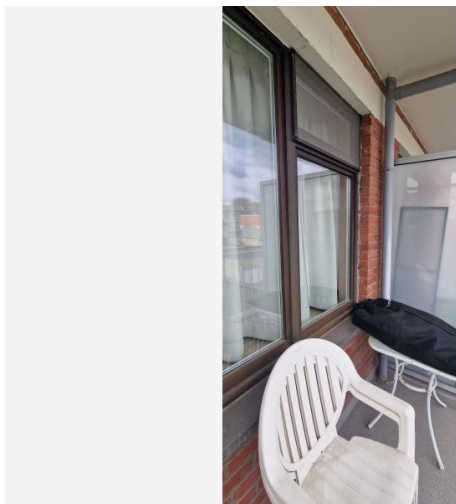
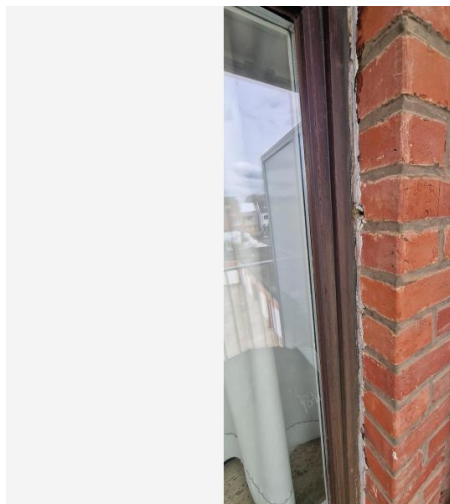
| Eindbeoordeling materiaalarisico | Laag materiaalarisico en/of verlaagde kans op vezelvrijgave |

| Asbestsoort (vezeltype) | Alleen chrysotiel aanwezig |
| Toestand van het materiaal | Licht beschadigd, licht verweerd. Intacte calciumsilicaatplaat of materiaal met categorie 3-gebondenheid |

| # | Type | Referentie | Resultaat |
|---|---|---|---|
| 2.1 | Puntmonster | 3 | Chrysotiel |

| Beschrijving | Mastiek ramen |

Het asbestmateriaal valt onder de mijlpaal van 2040.

Zorgvuldig beheren

- Zorg voor een veilig beheer. Vermijd het beschadigen van het asbestmateriaal. Controleer de toestand jaarlijks op wijzigingen.

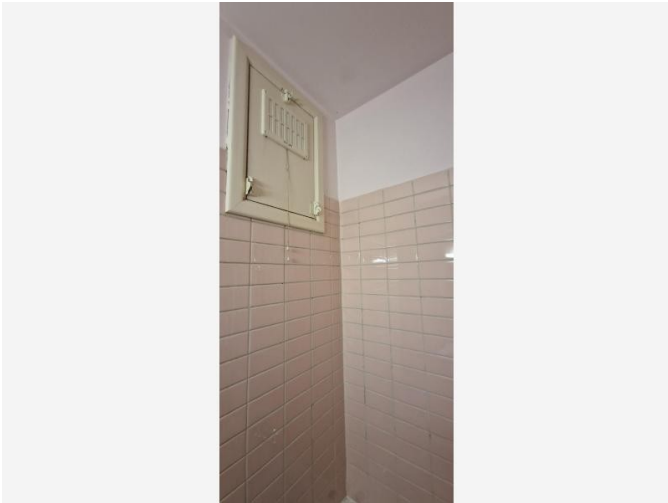
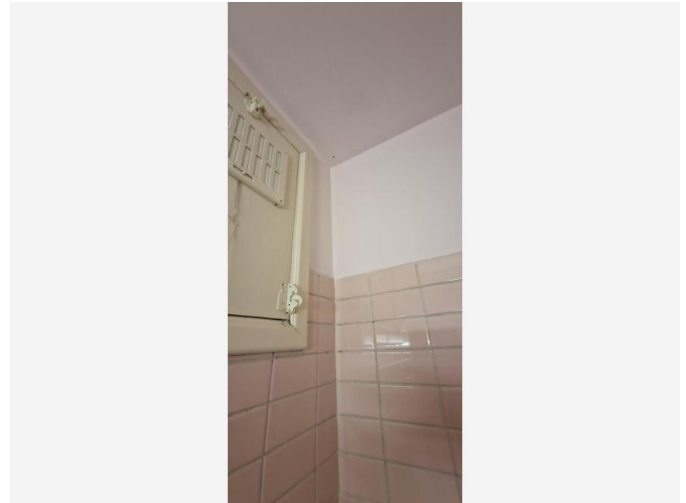
## Fiche 3: Pleisterwerk plafonds

Geen asbest

| # | Type | Referentie | Resultaat |
|---|---|---|---|
| 3.1 | Mengmonster | 2 | Geen asbest |

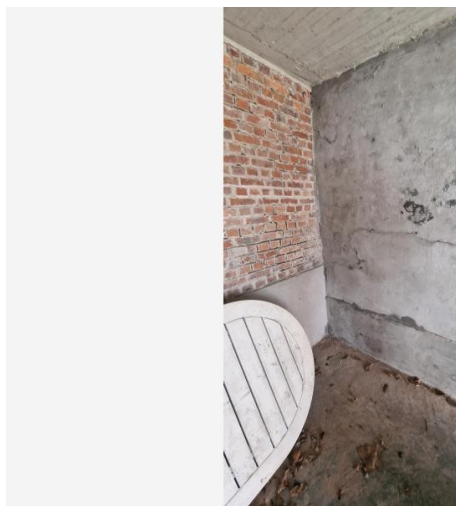
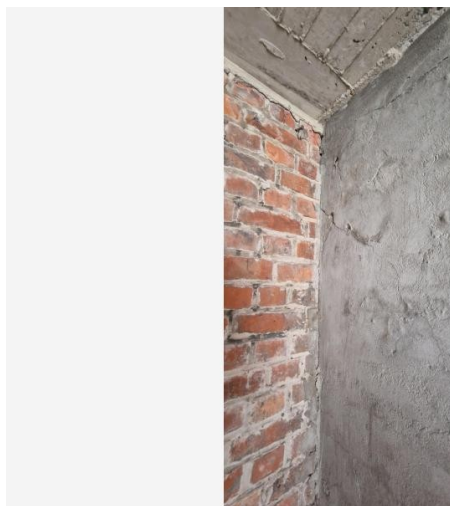
## Fiche 4: Cementen smeerlaag garage

Geen asbest

| # | Type | Referentie | Resultaat |
|---|---|---|---|
| 4.1 | Mengmonster | 4 | Geen asbest |

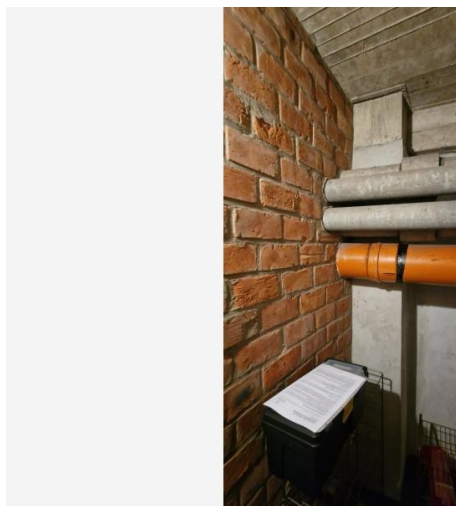
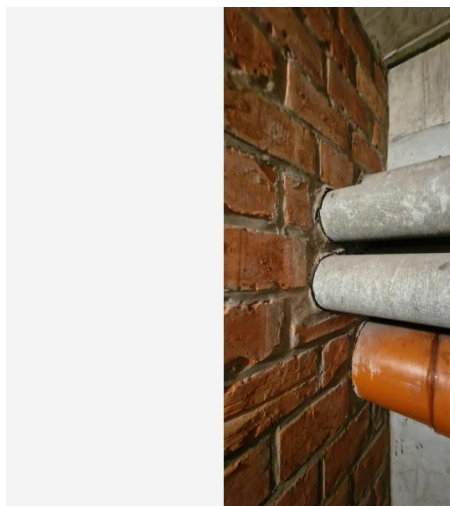
Geen asbest

| # | Type | Referentie | Resultaat |
|---|---|---|---|
| 5.1 | Puntmonster | 5 | Geen asbest |

| Beschrijving | Afdichting in bitumineus materiaal |

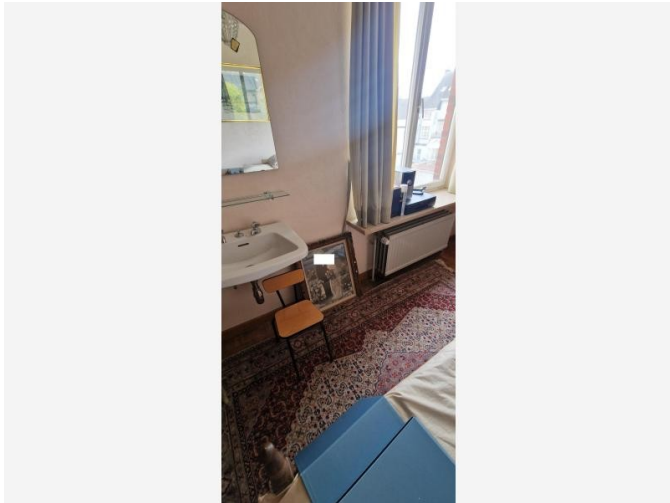
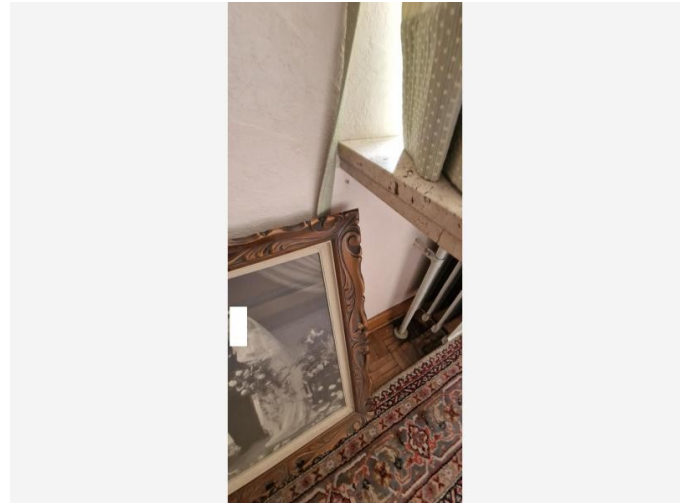
## Fiche 6: Pleisterwerk wanden

Geen asbest

| # | Type | Referentie | Resultaat |
|---|---|---|---|
| 6.1 | Mengmonster | 1 | Geen asbest |
