# Asbestinventarisatetest

Kwatrechtsteenweg 21, 9230 Wetteren

Attestnummer : 20251223-000113.000

## Niet-asbestveilig

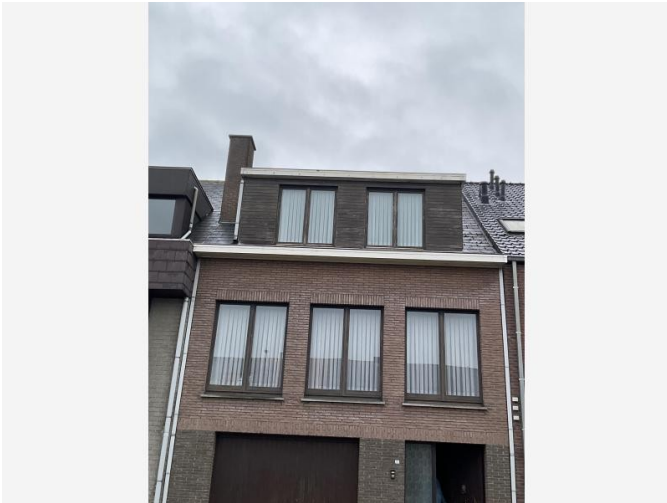
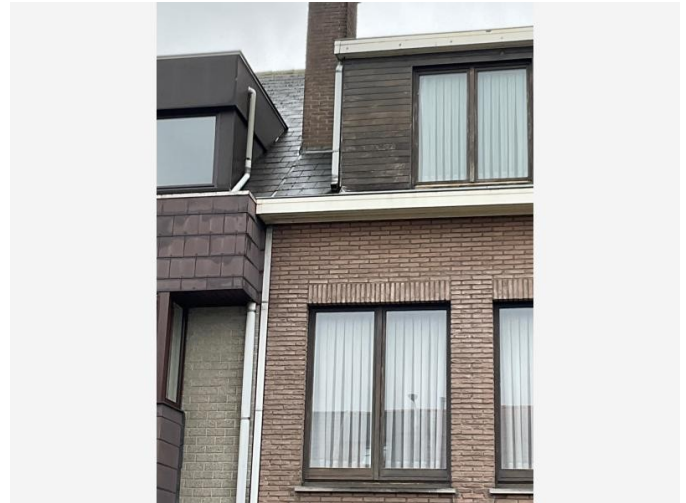
Het asbestmateriaal valt onder de mijlpaal van 2040.

**Dringend verwijderen**

Beschrijving	Sediment en slib in goot
Type afvalstof	Betreft resten (contaminatie) van verwerking of beschadiging
Type resten (contaminatie)	<ul style="list-style-type: none"><li>• Stof, deeltjes &lt; 4 mm, flinters, gruis (vermengd in materiaal)</li></ul>
Besmette materialen	<ul style="list-style-type: none"><li>• Sediment (dakgoot, afvoerbuï, regenwaterput, ...)</li></ul>
Bron van de resten	Dak / Gevel
Omgeving	Buiten
Primaire drager	Infrastructuur hemelwater (opvang en afvoer)
Gebondenheid resten	Niet hecht
Hoeveelheid (gewicht - aantal)	<ul style="list-style-type: none"><li>• 20,00 kg - 1 stuk</li></ul>
Totaal gewicht	20,00 kg
Eenvoudig bereikbaar	Ja
Identificatiemethode	De asbestdeskundige beoordeelt het materiaal als asbestverdacht en dus asbesthoudend, en dit zonder monstername.
Opmerking	geschatte hoeveelheid

- Verwijder het asbestafval.
- Voer bijkomende staalname(s) uit.

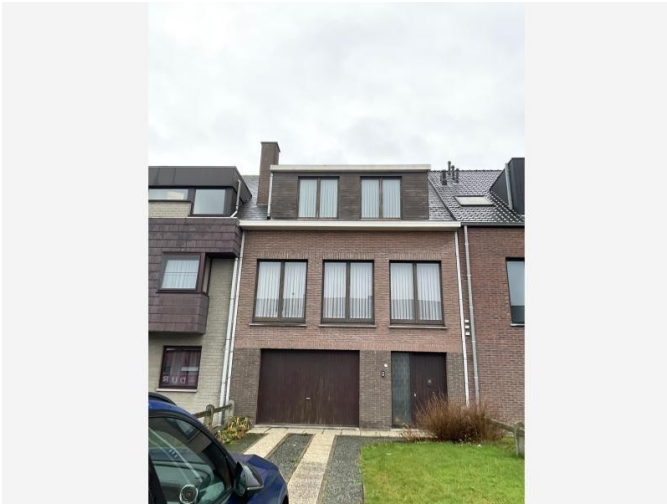
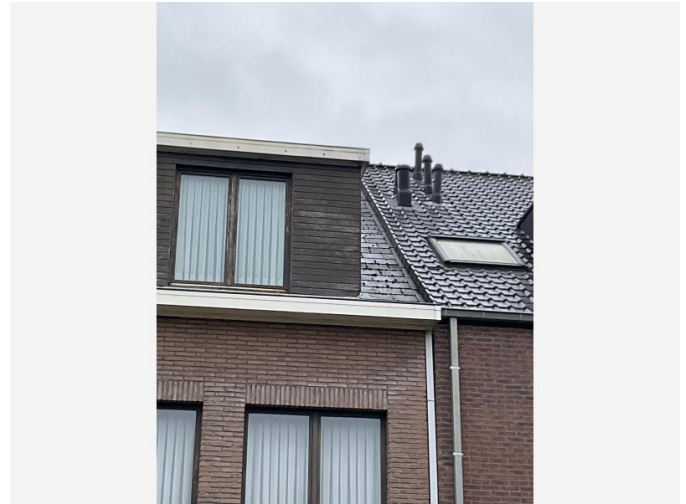
Het asbestmateriaal valt onder de mijlpaal van 2034.

Verwijderen

Eindbeoordeling materiaalrisico	Verhoogd materiaalrisico en/of verhoogde kans op vezelvrijgave
---------------------------------	--

<b>Gebondenheid</b>	Categorie 1: hechtgebonden in oorsprong
<b>Asbestsoort (vezeltype)</b>	Crocidoliet aanwezig
<b>Asbestconcentratie</b>	Laag (< 50%)
<b>Afschermingsgraad van het gehele materiaal</b>	Geheel of deels vrij aan de buitenlucht
<b>Toestand van het materiaal</b>	Matig beschadigd, matig verweerd

Beschrijving	leien dak
Omgeving	Buiten
Primaire drager	Schuin dak
Asbestmateriaal	Dak- en gevelbekleding - Lei, shingle
Bindmiddel van asbestmateriaal	Cement
Gebondenheid op basis van bindmiddel	Hecht
Hoeveelheid (oppervlakte - aantal)	<ul style="list-style-type: none"><li>• 90,00 m<sup>2</sup> - 1 stuk</li></ul>
Totale oppervlakte	90,00 m <sup>2</sup>
Eenvoudig bereikbaar	Ja
Bevestigingswijze	<ul style="list-style-type: none"><li>• Geschroefd</li><li>• Genageld, geniet</li></ul>
Identificatiemethode	<p>De asbestdeskundige beoordeelt het materiaal als asbestverdacht en dus asbesthoudend, en dit zonder monstername.</p> <p>Motivatie: Er is een onderzoeksbeperking die monstername verhindert; De ruimte of het materiaal bevindt zich hoger dan 3,5 meter vanaf een vaste ondergrond.</p>
Destructieve handeling voor identificatie	Nee
Opmerking	Geschatte hoeveelheid

- Zorg voor een veilig beheer. Vermijd het beschadigen van het asbestmateriaal. Controleer de toestand jaarlijks op wijzigingen.
- Hemelwater dat afspoelt van asbestcement daken of gevels kan asbestdeeltjes bevatten. Gebruik het enkel voor gesloten circuits (bv. spoelen toiletten). Reinig na het vervangen van het dak of de gevel de dakgoten en regenwaterput of -ton om asbesthoudend sediment of slib te verwijderen
- Voer bijkomende staalname(s) uit.

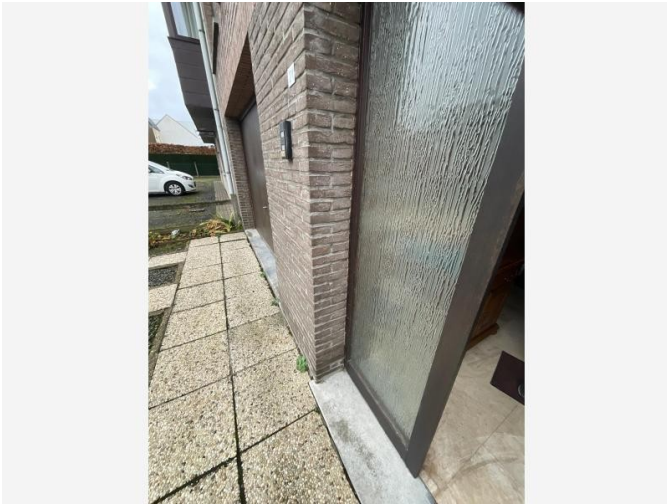
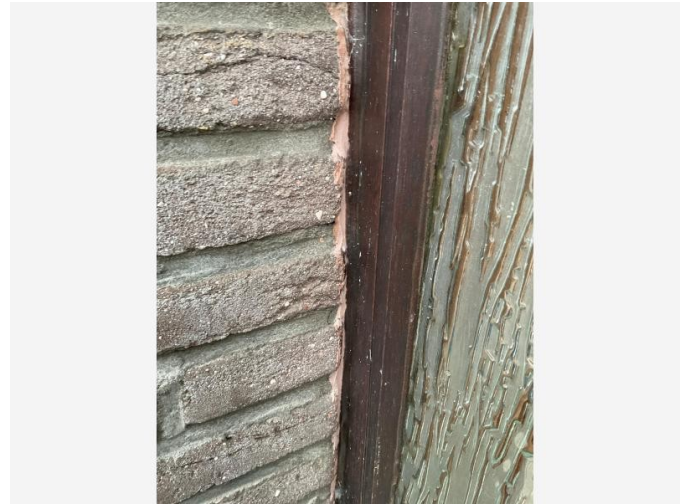
Het asbestmateriaal valt onder de mijlpaal van 2040.

Zorgvuldig beheren

Eindbeoordeling materiaalrisico	Laag materiaalrisico en/of verlaagde kans op vezelvrijgave
---------------------------------	--

Gebondenheid	Categorie 1: hechtgebonden in oorsprong
Asbestsoort (vezeltype)	Alleen chrysotiel
Asbestconcentratie	Laag (< 50%)
Afschermingsgraad van het gehele materiaal	Geheel of deels (ook) vrij aan de binnenlucht
Toestand van het materiaal	Licht beschadigd, licht verweerd. Intact calciumsilicaatmateriaal of categorie III 'gebondenheid'

#	Type	Referentie	Resultaat
3.1	Puntmonster	Mm2	Chrysotiel

<b>Beschrijving</b>	mastiek ramen
<b>Omgeving</b>	Grenst aan binnen- en buitenlucht
<b>Primaire drager</b>	Wandopening verticaal (raam, deur, ...)
<b>Asbestmateriaal</b>	In-situ afwerkingslagen - Pasta, stopverf, voegsel, stopsel, vulsel, mastiek, katten, ...
<b>Bindmiddel van asbestmateriaal</b>	Kitten, mastiek, pasta
<b>Gebondenheid op basis van bindmiddel</b>	Hecht
<b>Hoeveelheid (gewicht - aantal)</b>	<ul style="list-style-type: none"><li>• 2,00 kg - 1 stuk</li></ul>
<b>Totaal gewicht</b>	2,00 kg
<b>Eenvoudig bereikbaar</b>	Ja
<b>Bevestigingswijze</b>	<ul style="list-style-type: none"><li>• Verlijmd, ingegoten, versmeerd</li></ul>
<b>Identificatiemethode</b>	Een monstername door de asbestdeskundige met laboanalyse door een asbestlabo.
<b>Destructieve handeling voor identificatie</b>	Nee
<b>Opmerking</b>	Geschatte hoeveelheid

- Zorg voor een veilig beheer. Vermijd het beschadigen van het asbestmateriaal. Controleer de toestand jaarlijks op wijzigingen.
- Voer bijkomende staalname(s) uit.

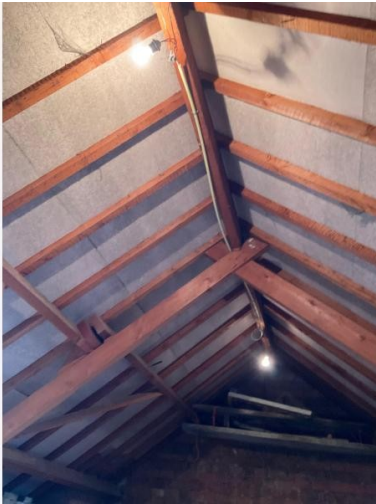
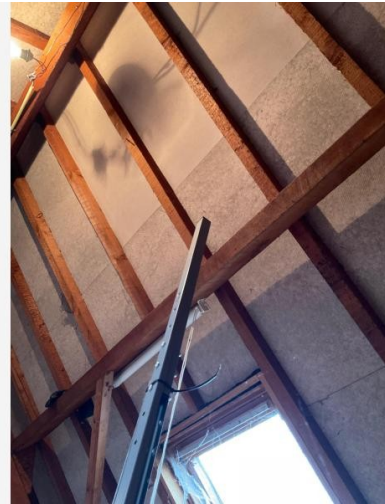
Het asbestmateriaal valt onder de mijlpaal van 2040.

Zorgvuldig beheren

Eindbeoordeling materiaalrisico	Zeer laag materiaalrisico en/of zeer lage kans op vezelvrijgave
---------------------------------	---

<b>Gebondenheid</b>	Categorie 1: hechtgebonden in oorsprong
<b>Asbestsoort (vezeltype)</b>	Crocidoliet aanwezig
<b>Asbestconcentratie</b>	Laag (< 50%)
<b>Afschermingsgraad van het gehele materiaal</b>	Stootvaste afscherming of omkasting
<b>Toestand van het materiaal</b>	Licht beschadigd, licht verweerd. Intact calciumsilicaatmateriaal of categorie III 'gebondenheid'

Beschrijving	menuiserite onderdak
Omgeving	Binnen
Primaire drager	Schuin dak
Asbestmateriaal	Plaat, paneel, tablet - Type Menuiserite
Bindmiddel van asbestmateriaal	Cement
Gebondenheid op basis van bindmiddel	Hecht
Hoeveelheid (oppervlakte - dikte - aantal)	<ul style="list-style-type: none"><li>• 90,01 m<sup>2</sup> - 0,30 cm - 1 stuk</li></ul>
Totaal volume	0,27 m <sup>3</sup>
Eenvoudig bereikbaar	Nee <ul style="list-style-type: none"><li>• Het asbestmateriaal is bedekt (uitgezonderd laag verf, coating, behang, kunststof, textiel) en het wegnemen van het bedekkende materiaal kan niet zonder het bedekkende materiaal te beschadigen.</li></ul>
Bevestigingswijze	<ul style="list-style-type: none"><li>• Onbekend</li></ul>
Identificatiemethode	De asbestdeskundige beoordeelt het materiaal als asbesthoudend, en dit zonder monsternamen.
Destructieve handeling voor identificatie	Nee
Opmerking	Geschatte hoeveelheid

- Zorg voor een veilig beheer. Vermijd het beschadigen van het asbestmateriaal. Controleer de toestand jaarlijks op wijzigingen.
- Zorg voor een veilig beheer en verwijder dit asbestmateriaal wanneer het bij werken eenvoudig bereikbaar wordt. Controleer de toestand jaarlijks op wijzigingen.
- Voer bijkomende staalname(s) uit.

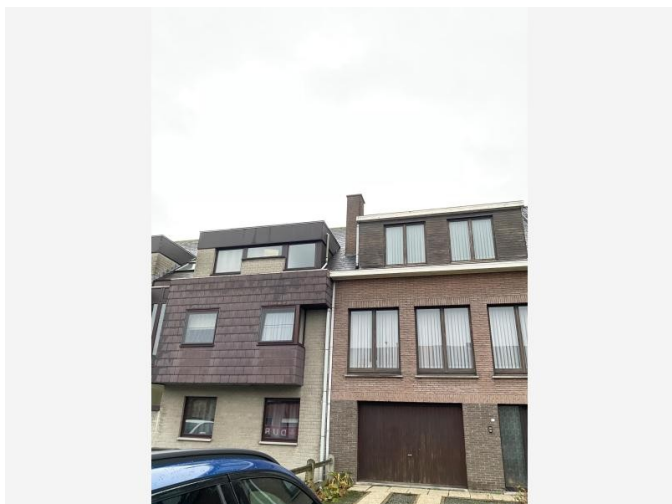
**Reden:** Het te onderzoeken materiaal situeert zich hoger dan 3,50 m te rekenen vanaf een veilige ondergrond

**Uitleg van de asbestdeskundige:** De binnekant van de schouw is niet inspecteerbaar, aan de buitenkant van de schouw werd geen asbest aangetroffen

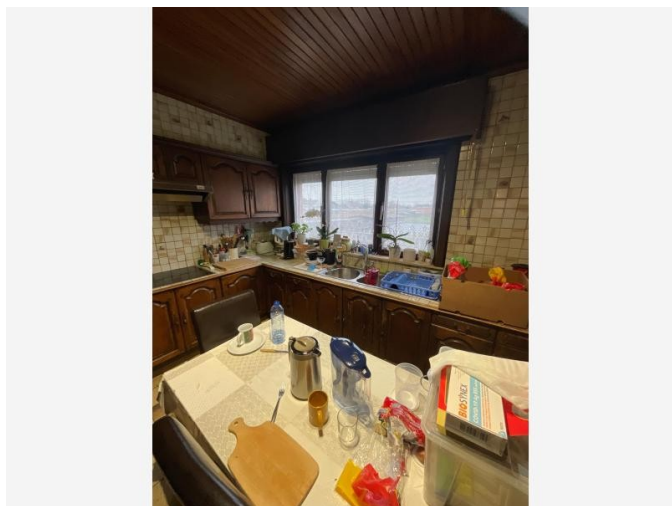
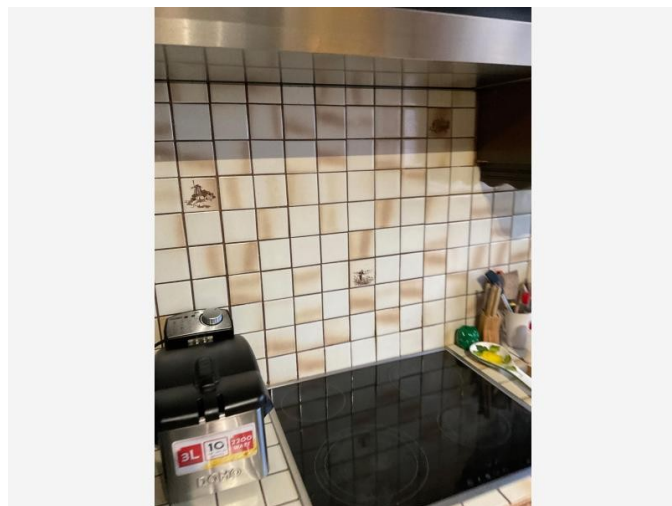
Achter de tegels bevindt zich faiancelijm. Deze moet volgens het IP verplicht bemonsterd worden. Tijdens de inspectie heeft de inspecteur geen faiancelijm aangetroffen, maar heeft hij wel een sterk vermoeden dat zich deze achter de tegels bevindt. Let op bij werken aan deze plaatsen. Faiancelijm kon vroeger asbesthoudend zijn. Een bijkomend onderzoek wordt aangeraden indien er werken gepland zijn.

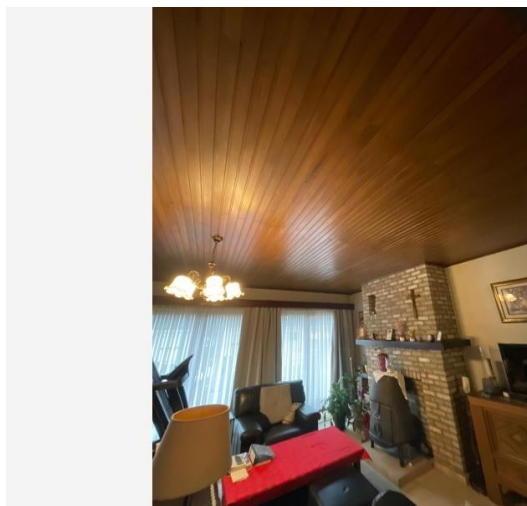
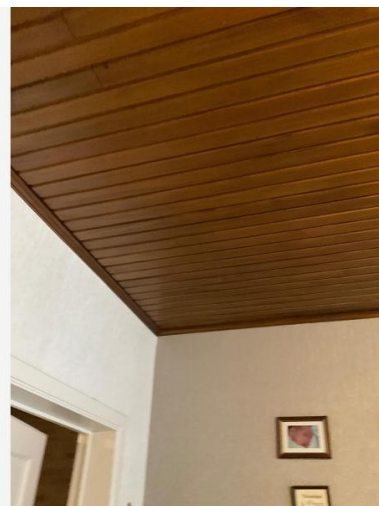
Het plafond is afgewerkt in plaatmateriaal. Deze is niet asbest verdacht. Er kan echter geen uitspraak gedaan worden over de lagen die zich achter dit plaatmateriaal bevindt.

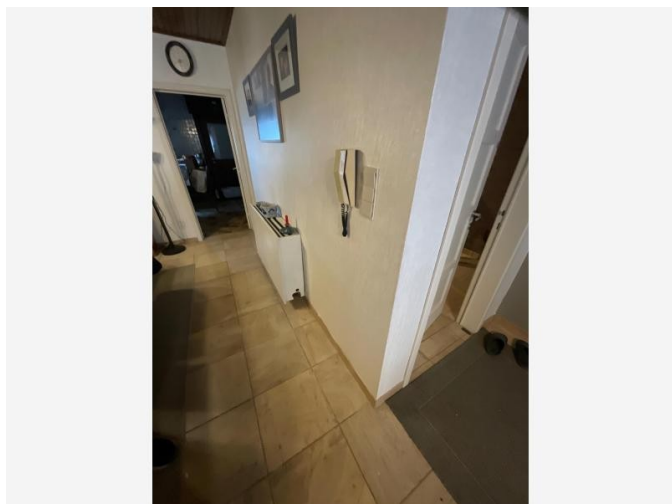
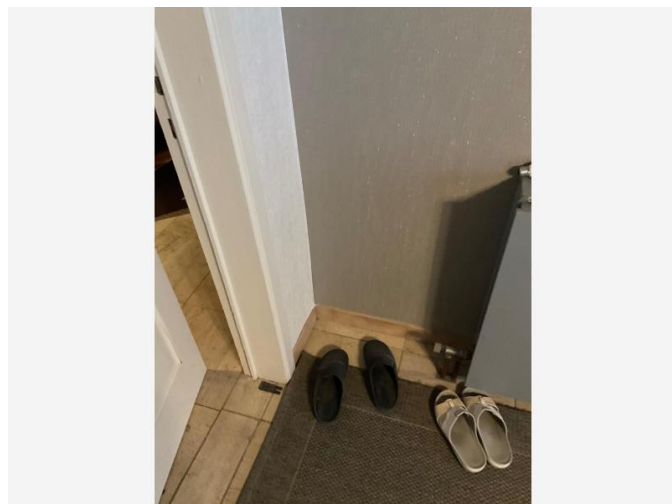
Geen asbest

#	Type	Referentie	Resultaat
8.1	Mengmonster	mm01	Geen asbest

<b>Beschrijving</b>	pleisterwerk wanden
<b>Omgeving</b>	Binnen
<b>Primaire drager</b>	Binnenwand
<b>Bindmiddel van materiaal</b>	Gips - kalk
<b>Gebondenheid op basis van bindmiddel</b>	Niet-hechtgebonden
<b>Hoeveelheid (oppervlakte - dikte - aantal)</b>	• 115,00 m <sup>2</sup> - 1,00 cm - 1 stuk
<b>Totaal volume</b>	1,15 m <sup>3</sup>
<b>Identificatiemethode</b>	Een monstername door de asbestdeskundige met laboanalyse door een asbestlabo.
<b>Destructieve handeling voor identificatie</b>	Nee
<b>Opmerking</b>	Geschatte hoeveelheid

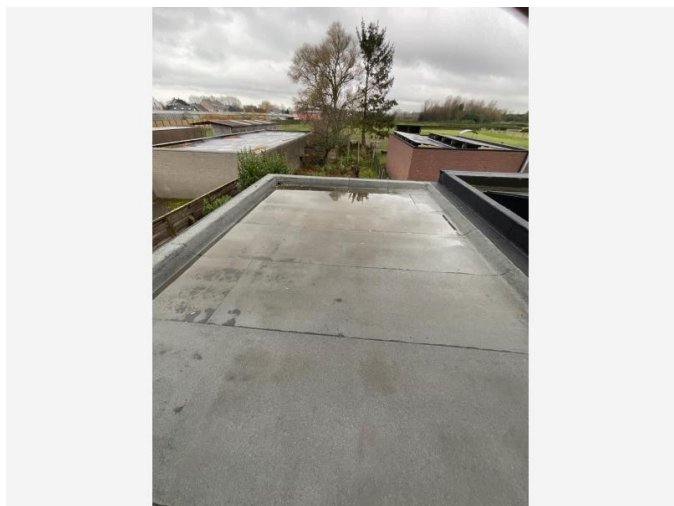
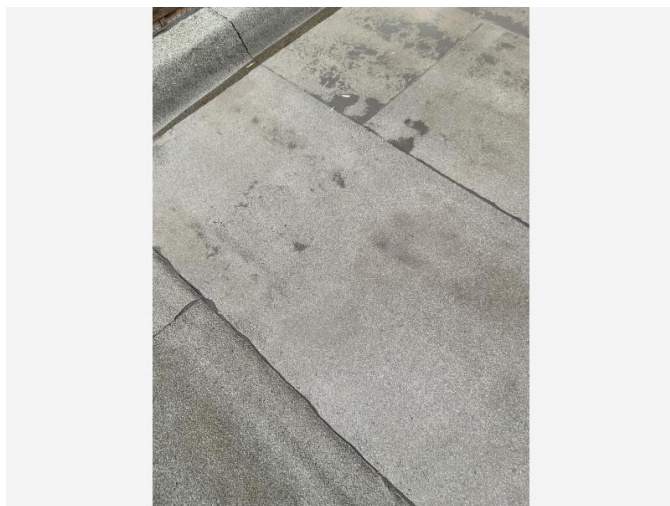
## Fiche 9: roofing dak

Geen asbest

#	Type	Referentie	Resultaat
9.1	Puntmonster	mm03	Geen asbest

<b>Beschrijving</b>	roofing dak
<b>Omgeving</b>	Buiten
<b>Primaire drager</b>	Plat dak
<b>Bindmiddel van materiaal</b>	Bitumen (roofing, teer, asfalt)
<b>Gebondenheid op basis van bindmiddel</b>	Hecht
<b>Hoeveelheid (oppervlakte - aantal)</b>	• 35,01 m <sup>2</sup> - 1 stuk
<b>Totale oppervlakte</b>	35,01 m <sup>2</sup>
<b>Identificatiemethode</b>	Een monstername door de asbestdeskundige met laboanalyse door een asbestlabo.
<b>Destructieve handeling voor identificatie</b>	Nee
<b>Opmerking</b>	Geschatte hoeveelheid.  Enkel de bovenste laag werd gecontroleerd. De uitslag kan dus geen uitspraak doen over mogelijks ondergelegen lagen.

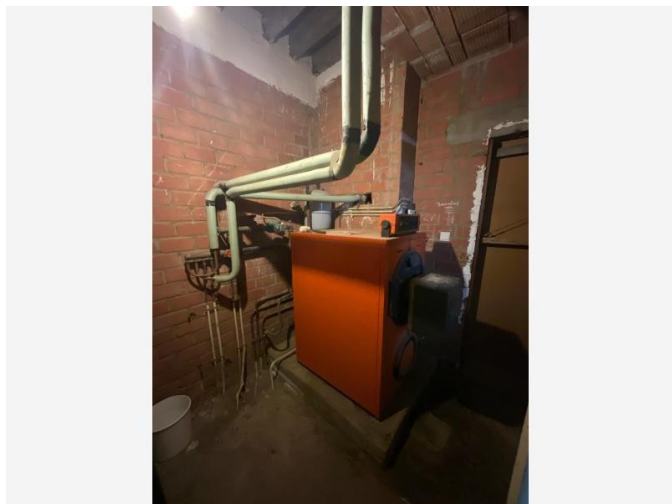
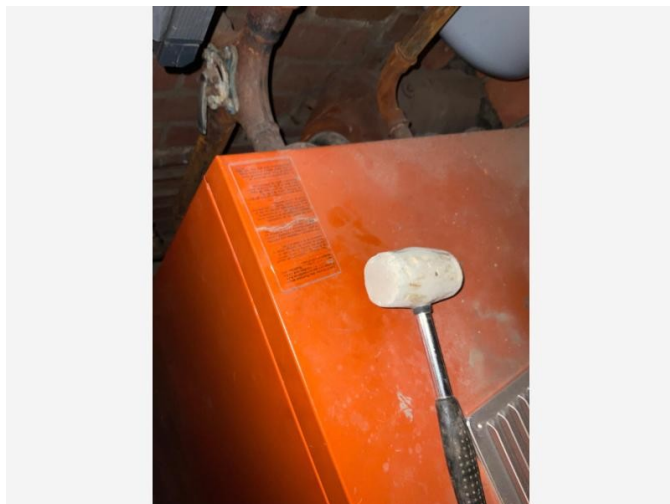
### Fiche 10: Verwarmingsketel van voor 2001

Beschrijving	Notitie	Terug te vinden op plannen
Fiche 10: Verwarmingsketel van voor 2001	De verwarmingsketel dateert vermoedelijk van voor 2001. De kans bestaat dat er asbesthoudende materialen zijn gebruikt tijdens de productie/herstellingen aan de ketel. De inspecteur kon tijdens zijn rondgang geen asbesthoudende materialen aantreffen, maar hou rekening dat er mogelijk aanwezig zijn binnen de behuizing van de ketel. Extra controle aangeraden bij werken aan de ketel.	Plan 1.1: Hoofdgebouw plan gvl
Fiche 11: Lift: niet aanwezig	In deze eenheid is geen liftinfrastructuur aanwezig.	-
Fiche 12: buisisolatie verwarmingsbuizen: niet aanwezig	Deze toepassing is in deze wooneenheid niet aanwezig.	-
