Asbestinventarisatetest

Prinses Jos. Charlottelaan 18/12, 9230 Wetteren

Attestnummer : 20251013-000096.000

Uitgegeven op : 13.10.2025

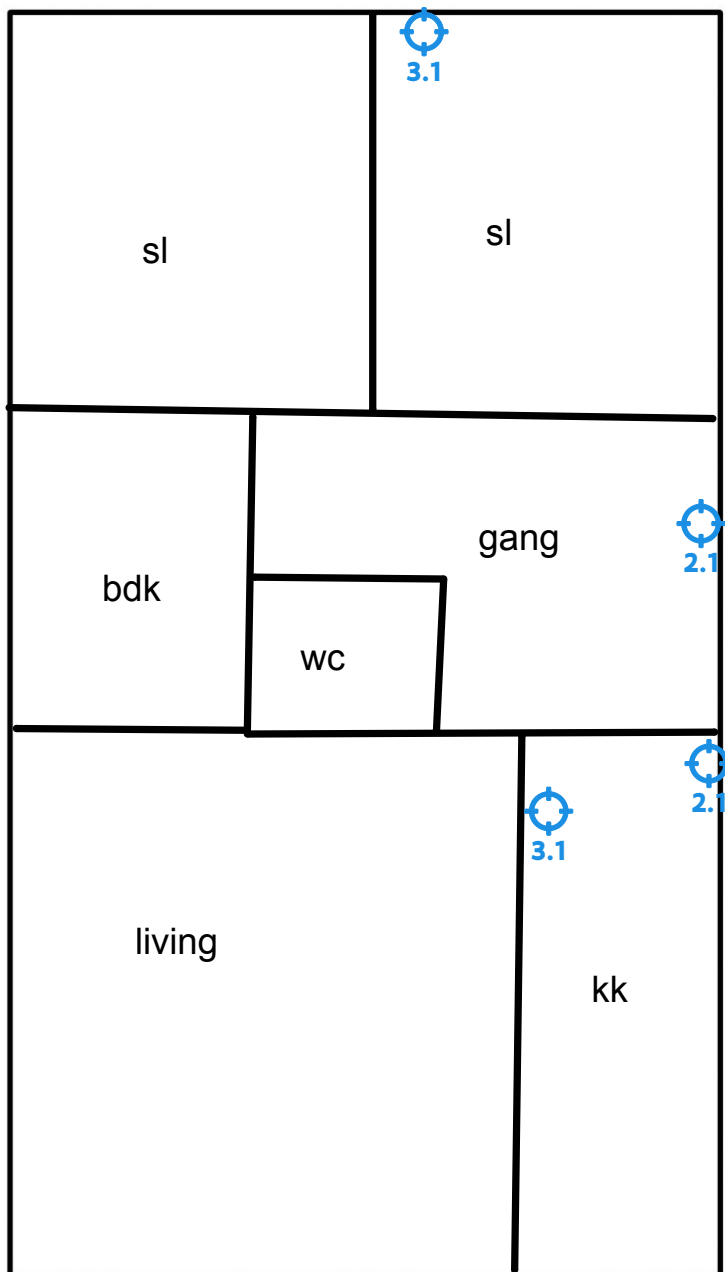
Plan 1.1: Appartement

2. pleisterwerk wanden	Geen asbest	-
2.1 Code: mm01	Mengmonster	-
3. pleisterwerk plafond	Geen asbest	-
3.1 Code: mm02	Mengmonster	-

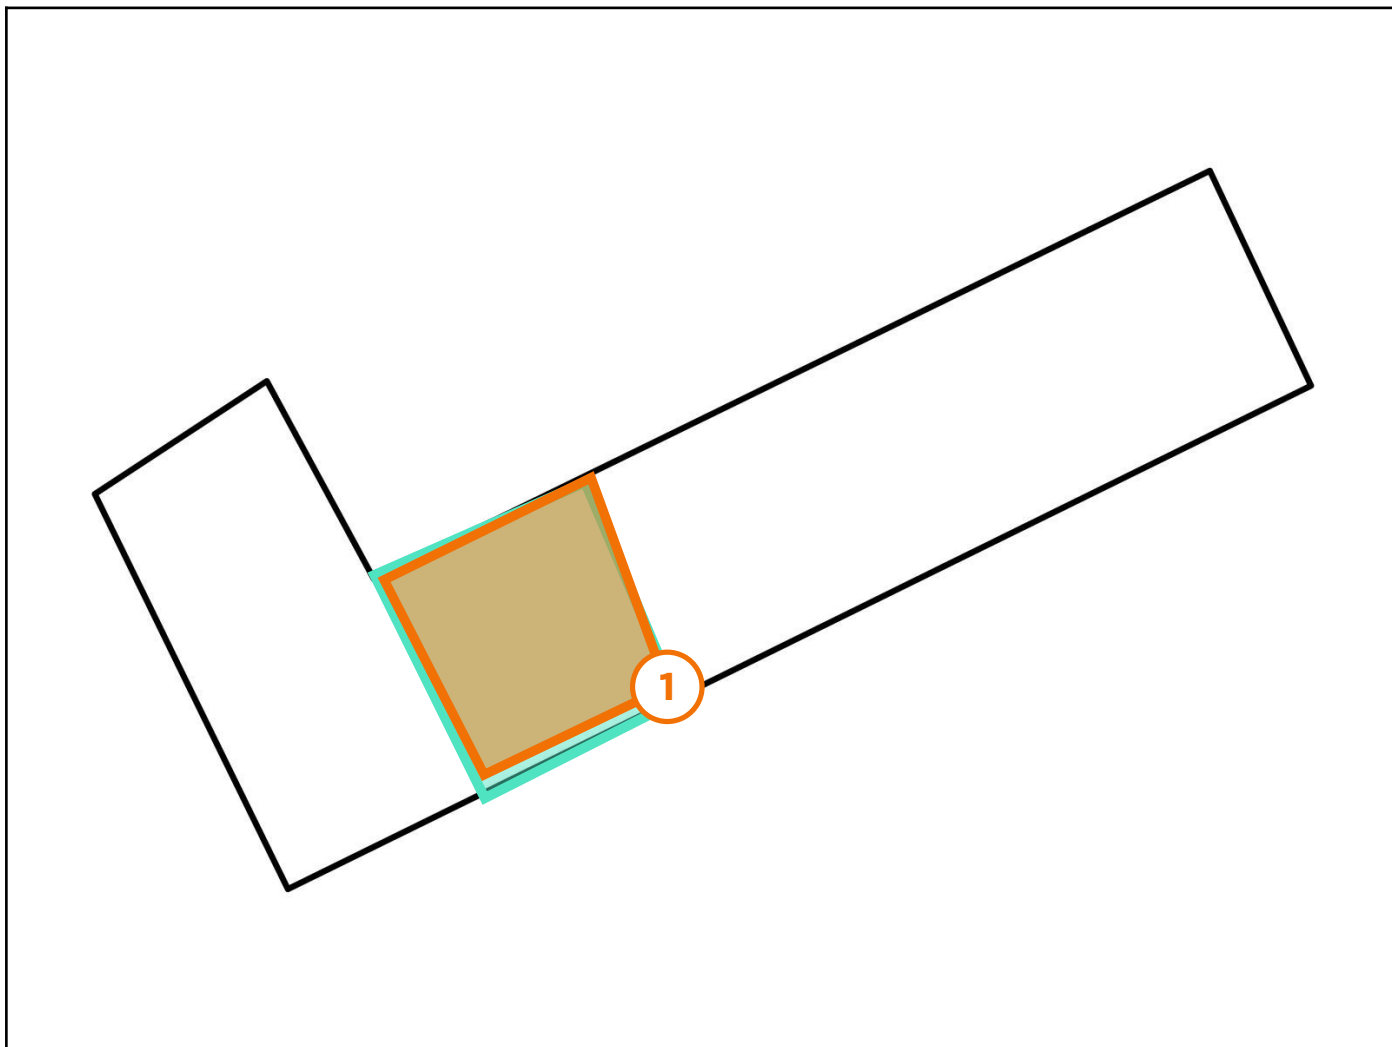
Plan 2.1: Garage

Beschrijving	Type	Actie
1. golfplaten dak	Asbestmateriaal	Verwijderen

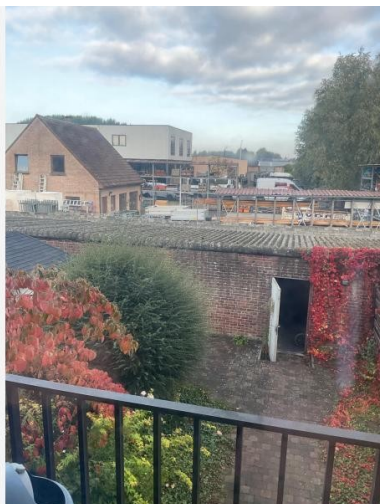
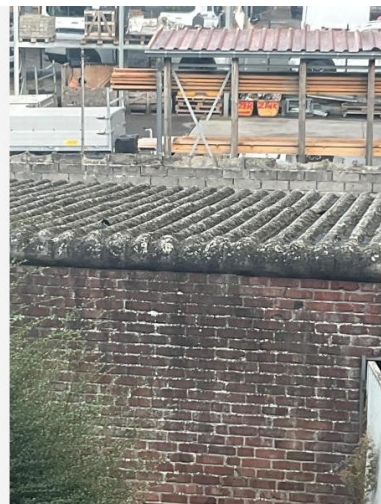
Eindbeoordeling materiaalrisico	Verhoogd materiaalrisico en/of verhoogde kans op vezelvrijgave
---------------------------------	--

Gebondenheid	Categorie 1: hechtgebonden in oorsprong
Asbestsoort (vezeltype)	Crocidoliet aanwezig
Asbestconcentratie	Laag (< 50%)
Afschermingsgraad van het gehele materiaal	Geheel of deels vrij aan de buitenlucht
Toestand van het materiaal	Matig beschadigd, matig verweerd

Beschrijving	golfplaten dak
Omgeving	Buiten
Primaire drager	Schuin dak
Asbestmateriaal	Dak- en gevelbekleding - Golfplaat
Bindmiddel van asbestmateriaal	Cement
Gebondenheid op basis van bindmiddel	Hecht
Hoeveelheid (oppervlakte - aantal)	<ul style="list-style-type: none">• 30,00 m² - 1 stuk
Totale oppervlakte	30,00 m ²
Eenvoudig bereikbaar	Ja
Bevestigingswijze	<ul style="list-style-type: none">• Geschroefd
Identificatiemethode	Vaststelling zonder monstername
Destructieve handeling voor identificatie	Nee
Opmerking	Geschatte hoeveelheid

Het asbestmateriaal valt onder de mijlpaal van 2034.

- Zorg voor een veilig beheer. Vermijd het beschadigen van het asbestmateriaal. Controleer de toestand jaarlijks op wijzigingen.
- Hemelwater dat afspoelt van asbestcement daken of gevels kan asbestdeeltjes bevatten. Gebruik het enkel voor gesloten circuits (bv. spoelen toiletten). Reinig na het vervangen van het dak of de gevel de dakgoten en regenwaterput of -ton om asbesthoudend sediment of slib te verwijderen
- Voer bijkomende staalname(s) uit.

- Eenvoudige handelingen: mag via doe-het-zelf of door werknemer(s) met opleidingsattest eenvoudige handelingen

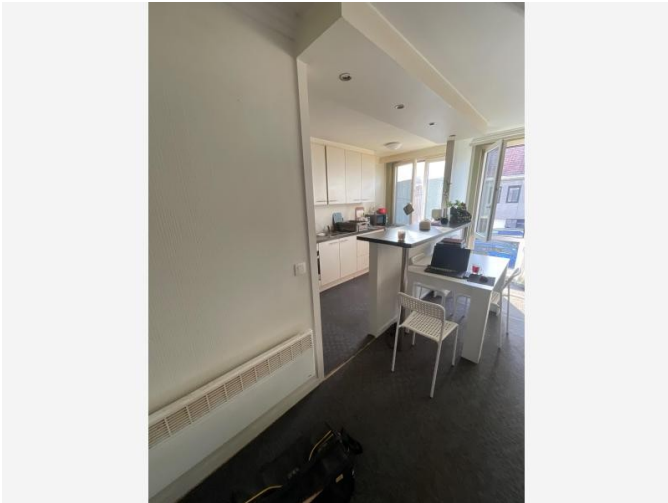
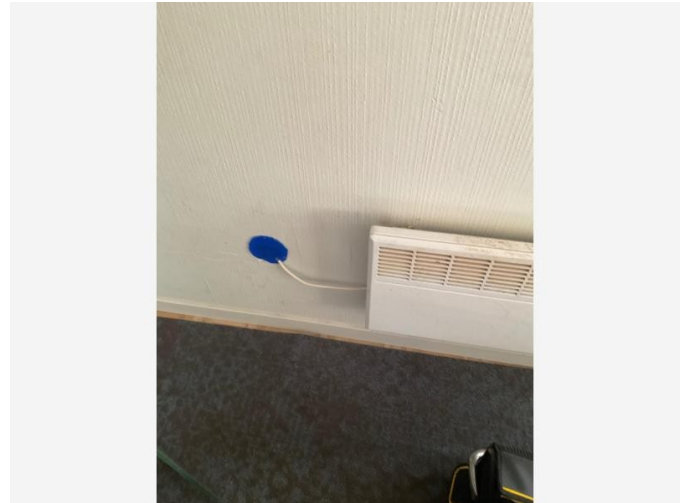
Fiche 2: pleisterwerk wanden

Geen asbest

#	Type	Referentie	Resultaat
2.1	Mengmonster	mm01	Geen asbest

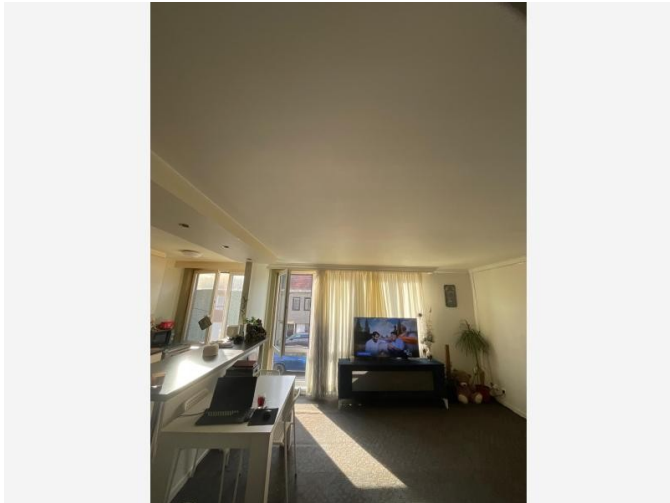
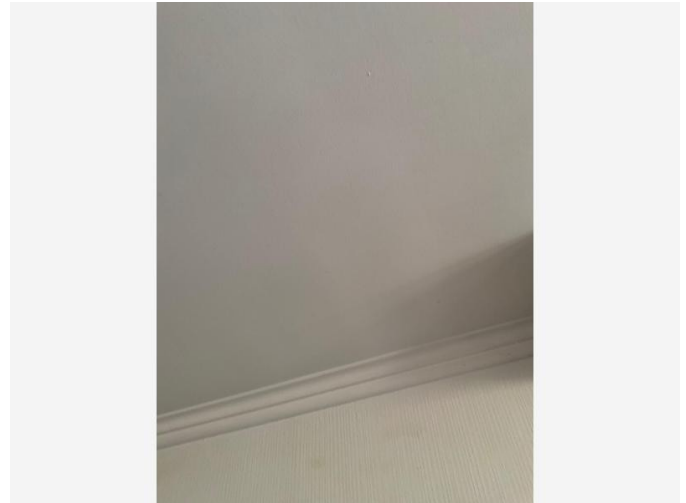
Fiche 3: pleisterwerk plafond

Geen asbest

#	Type	Referentie	Resultaat
3.1	Mengmonster	mm02	Geen asbest
