# Asbestinventarisat attest

Serskampsteenweg 232, 9230 Wetteren

Attestnummer : 20260915-000085.000

**Asbestveilig** (maar mogelijk niet asbestvrij)

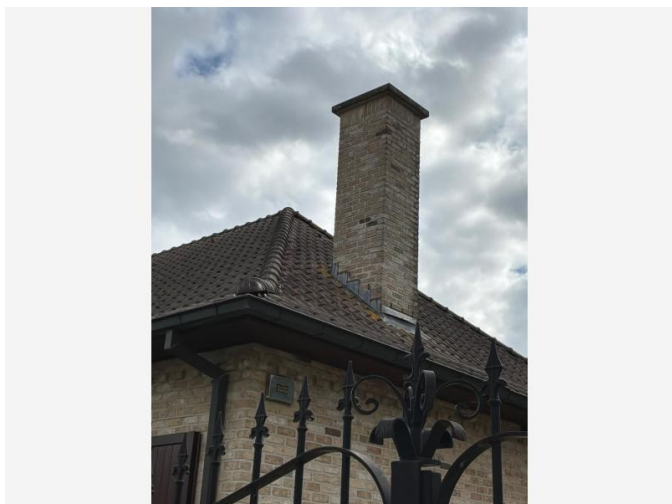
Situeringsfoto

**Reden:** Het te onderzoeken materiaal situeert zich hoger dan 3,50 m te rekenen vanaf een veilige ondergrond

**Uitleg van de asbestdeskundige:** De binnekant van de schouw is niet inspecteerbaar, aan de buitenkant van de schouw werd zichtbaar geen asbest aangetroffen. Bij werken in of aan de schouw extra aandacht besteden, hier kan zich mogelijks nog asbest schuilhouden. De inspecteur kon dit tijdens zijn bezoek niet vaststellen, daar deze handelingen onder een destructieve handeling zou vallen.

| (Asbest)materiaal | Rookgaskanaal |
| Karakterisatie | Asbest (verdacht) |

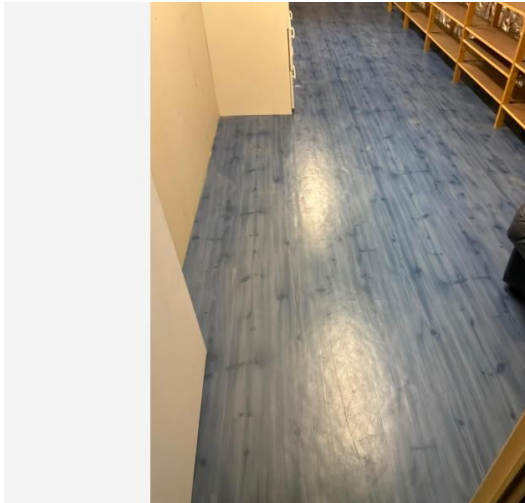
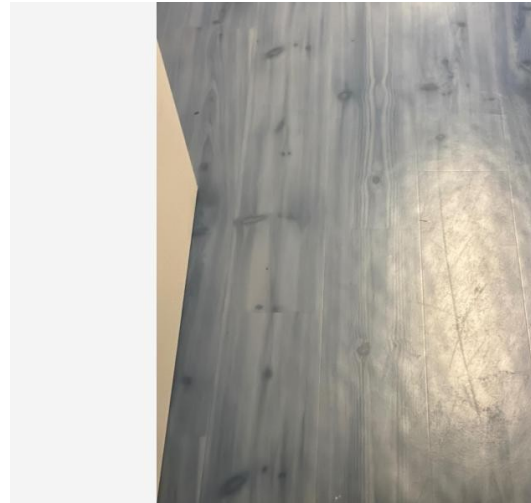
niet asbest verdacht type vloerzeil

| Basis voor advies | De asbestdeskundige beoordeelt het materiaal als niet-asbestverdacht. |

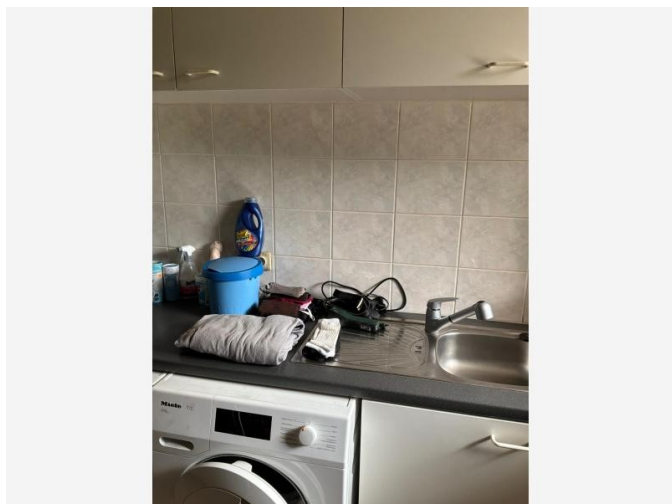
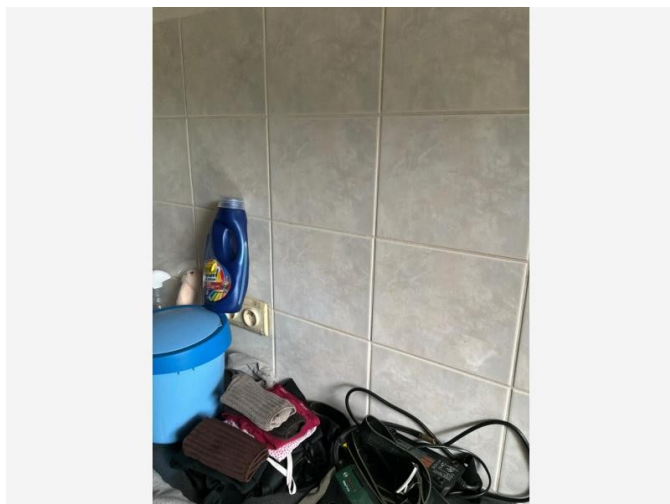
Mogelijk bevinden zich achter deze tegels verdachte lijmen. Bij werken aan de tegels is een aanvullend onderzoek aangewezen om de aard van de lijmen te bepalen.

| Basis voor advies | Beoordeling op basis van expertise, zonder een vaststelling door de asbestdeskundige. |

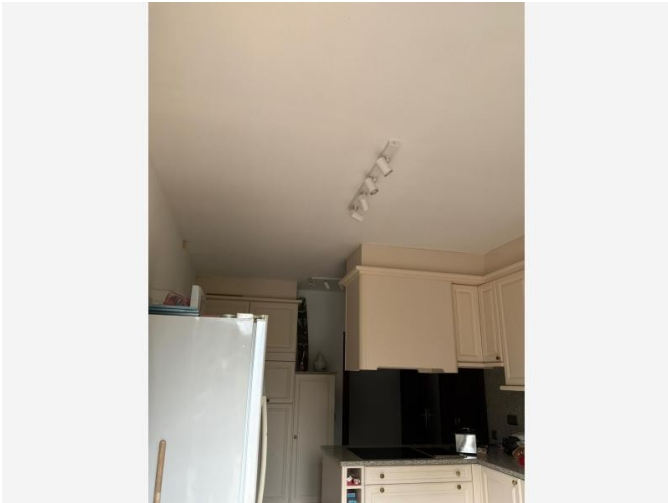
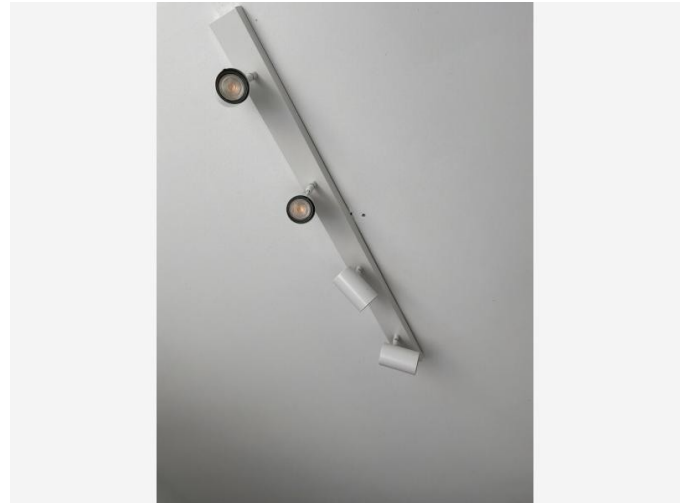
## Fiche 4: 2. pleisterwerk plafond

Geen asbest

| # | Type | Referentie | Resultaat |
|---|---|---|---|
| 4.1 | Mengmonster | mm02 | Geen asbest |

| Opmerking | Geschatte hoeveelheid.<br>Monsters genomen conform IP2. Ruimtes niet aanwezig: stook, trap |

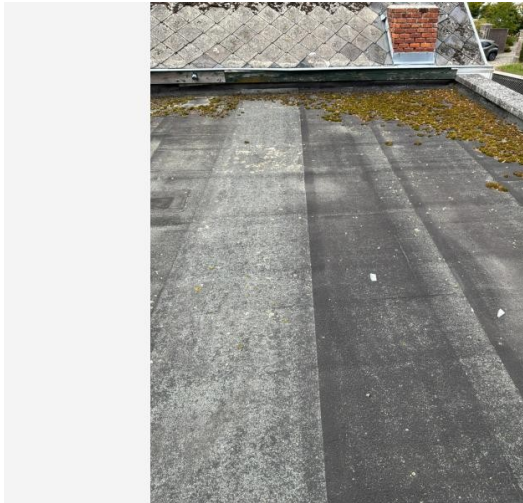
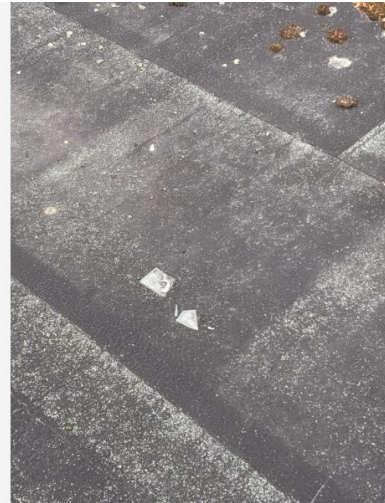
## Fiche 5: 9. roofing dak

Geen asbest

| # | Type | Referentie | Resultaat |
|---|---|---|---|
| 5.1 | Puntmonster | Mm4 | Geen asbest |

| Opmerking | GESchatte hoeveelheid. Er kan enkel een uitspraak gedaan worden over de bovenste laag. Mogelijks bevinden er zich nog enkele lagen onder de toplaag. |

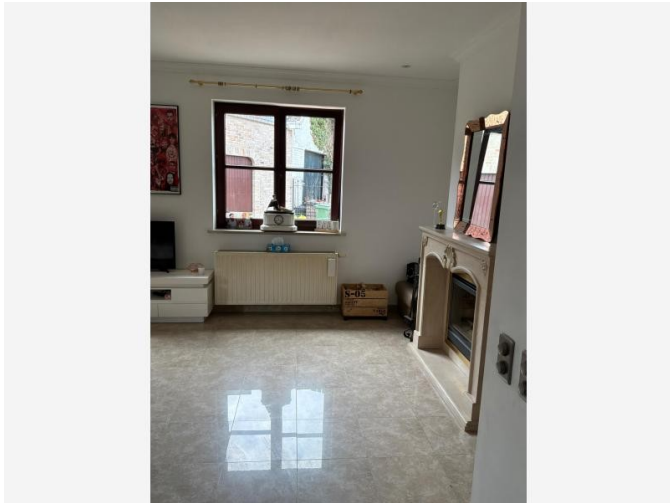
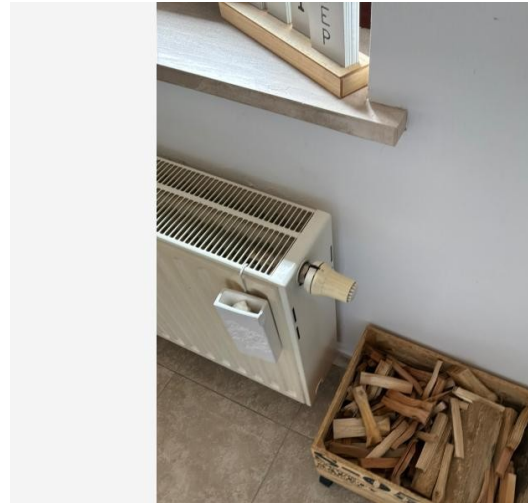
## Fiche 6: 1. pleisterwerk wanden

Geen asbest

| # | Type | Referentie | Resultaat |
|---|---|---|---|
| 6.1 | Mengmonster | mm01 | Geen asbest |

| Opmerking | Geschatte hoeveelheid.<br>Monsters genomen conform IP2. Ruimtes niet aanwezig: stook, trap |

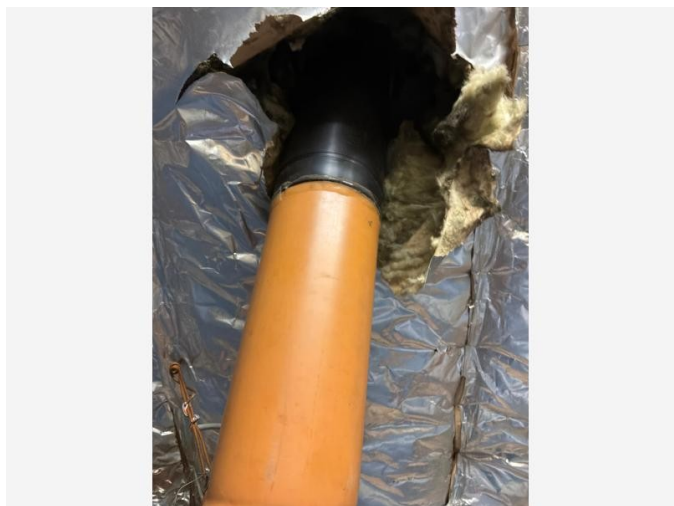
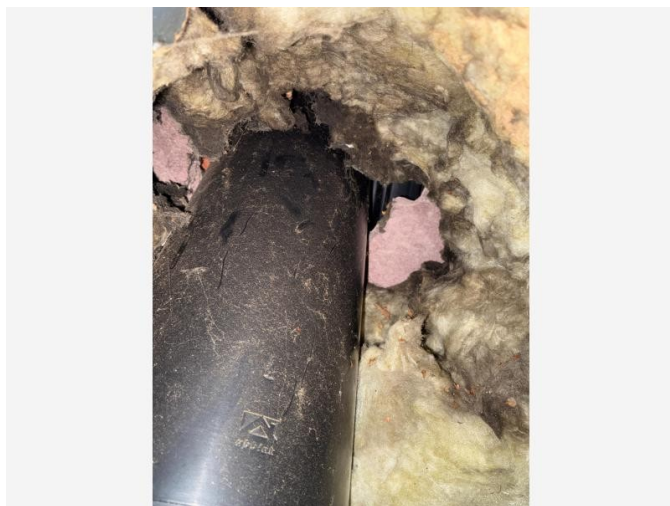
## Fiche 7: menuiserie onderdak

Geen asbest

| # | Type | Referentie | Resultaat |
|---|---|---|---|
| 7.1 | Puntmonster | Mm3 | Geen asbest |

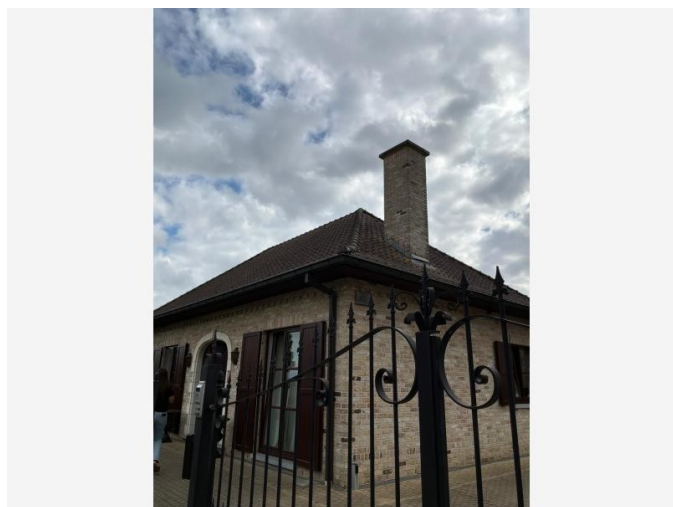
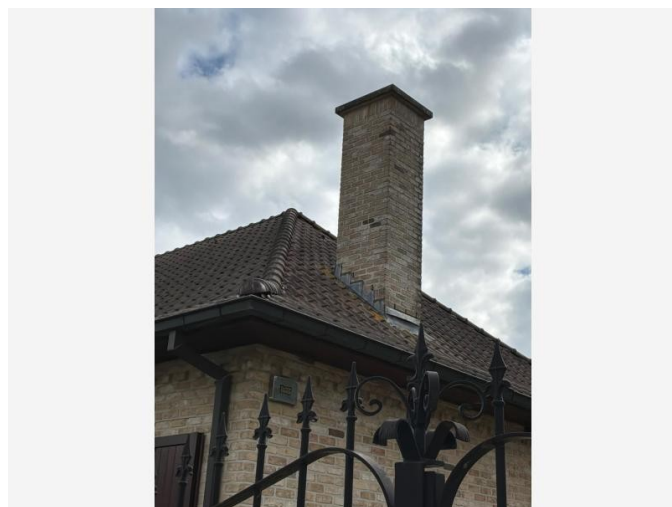
### Fiche 8: 3. Dak type: niet asbest verdacht

| Beschrijving | Notitie | Terug te vinden op plannen |
|---|---|---|
| Fiche 8: 3. Dak type: niet asbest verdacht | Dit dak type is niet asbest verdacht. | Plan 1.3: Hoofdgebouw plan dak |

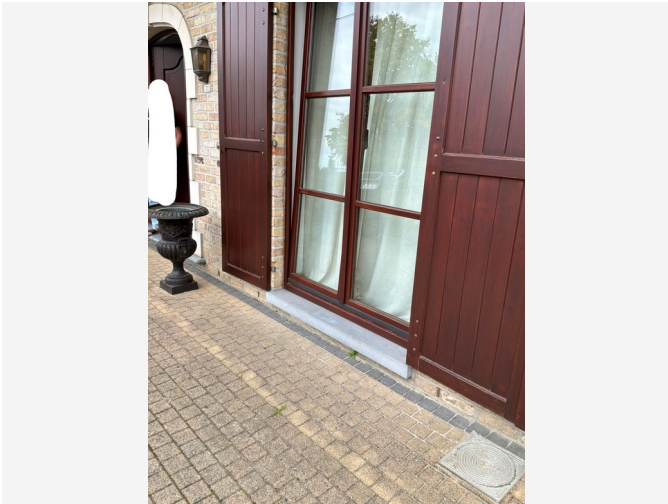
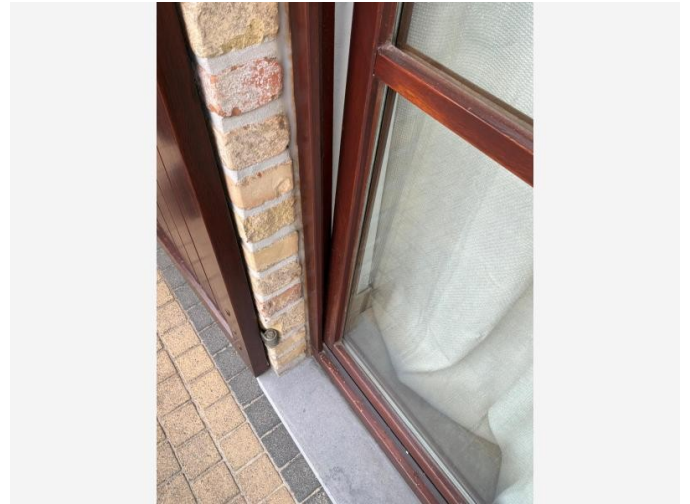
## Fiche 9: 4. mastiek type: niet asbest verdacht

| Beschrijving | Notitie | Terug te vinden op plannen |
|---|---|---|
| Fiche 9: 4. mastiek type: niet asbest verdacht | Aanwezig in alle ramen, buiten de andere aangeduide types.<br><br>Dit type mastiek is niet asbest verdacht | - |

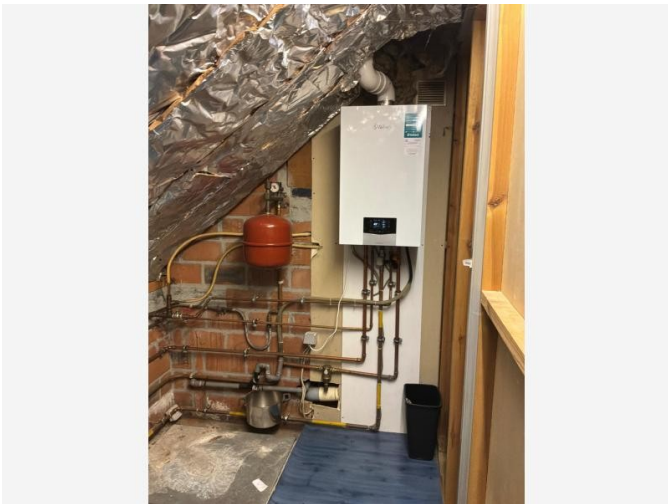
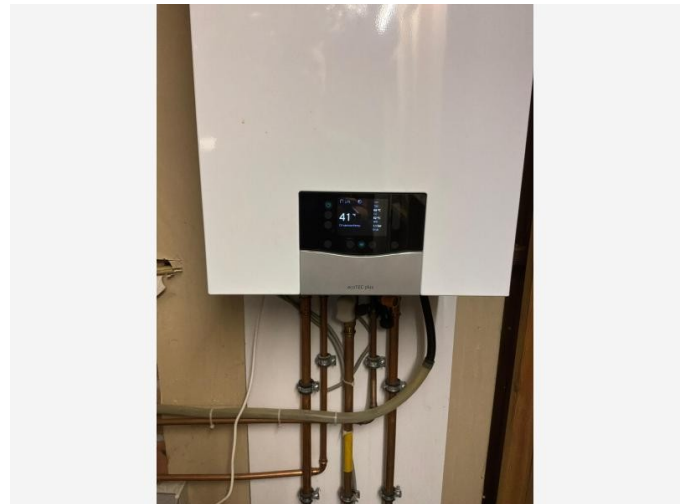
## Fiche 10: 7. Ketel: Geen asbest verdachte pakkingen waarneembaar

| Beschrijving | Notitie | Terug te vinden op plannen |
|---|---|---|
| Fiche 10: 7. Ketel: Geen asbest verdachte pakkingen waarneembaar | Aan de ketel zijn geen asbest verdachte pakkingen waar te nemen. Indien de ketel een bouwjaar van voor 2001 heeft kunnen er zich mogelijks binnen in de ketel nog asbest verdachte pakkingen bevinden. | Plan 1.2: Hoofdgebouw plan 1e |

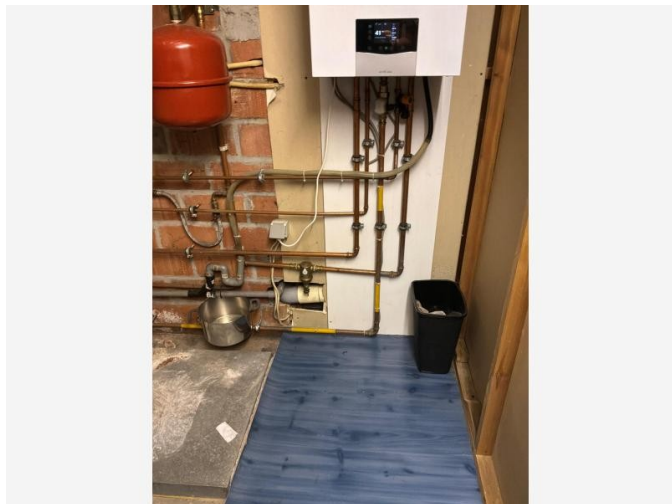
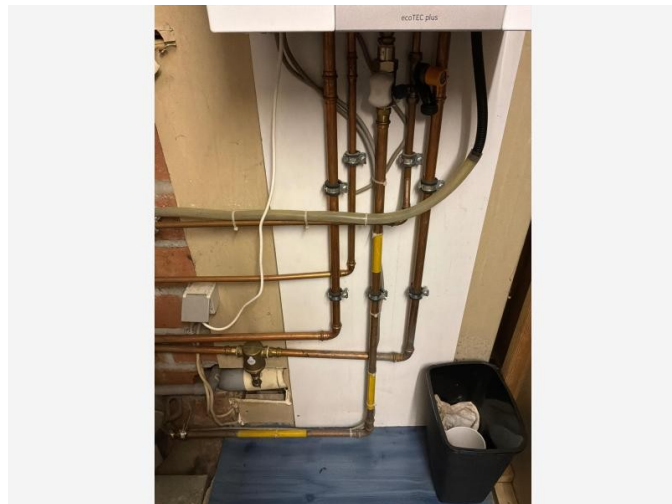
### Fiche 12: 8. buisisolatie verwarmingsbuizen: niet aanwezig

| Beschrijving | Notitie | Terug te vinden op plannen |
|---|---|---|
| Fiche 12: 8. buisisolatie verwarmingsbuizen: niet aanwezig | Deze toepassing is niet asbest verdacht. | Plan 1.2: Hoofdgebouw plan 1e |
