# Asbestinventarisatattest

Jozef Buyssestraat 39, 9230 Wetteren

Attestnummer : **20260324-000069.000**

**Asbestveilig** (maar mogelijk niet asbestvrij)

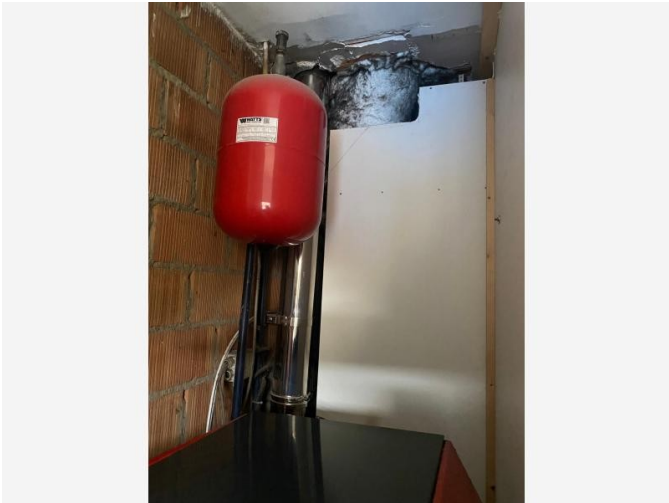
*Situeringsfoto*

**Reden:** De woning heeft een recente CV ketel op aardgas.

**Uitleg van de asbestdeskundige:** De schouw bestaat uit metaal.

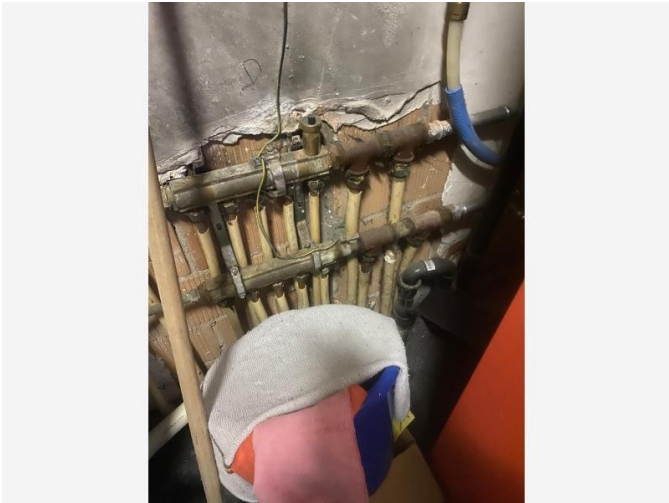
*Situeringsfoto*

**Reden:** Er is geen volledige risicobeoordeling mogelijk

**Uitleg van de asbestdeskundige:** Alle leidingen zijn in de muren of onder de vloeren ingewerkt.

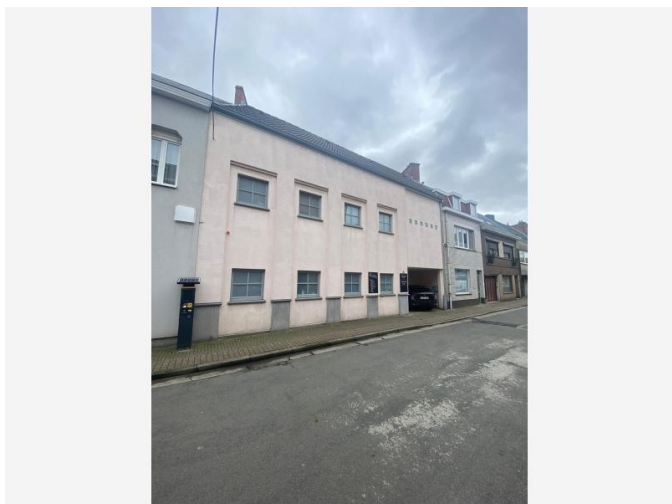
*Situeringsfoto*

**Reden:** In de gebouwen zijn geen liften aanwezig.

**Uitleg van de asbestdeskundige:** De gebouwen hebben geen lift.

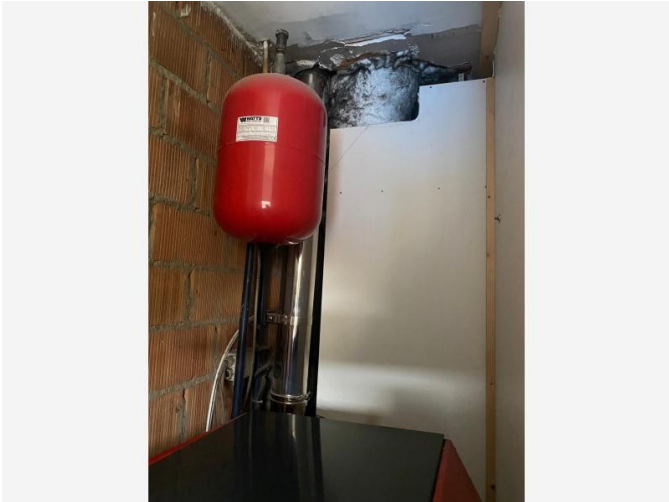
## Fiche 4: Materialen aan de stookketel (dichtingen, isolerend materiaal, ...)

**Reden:** Hedendaagse CV installatie.

**Uitleg van de asbestdeskundige:** De leidingen bestaan uit koperen buizen en de schouw is uit metaal/inox vervaardigd.

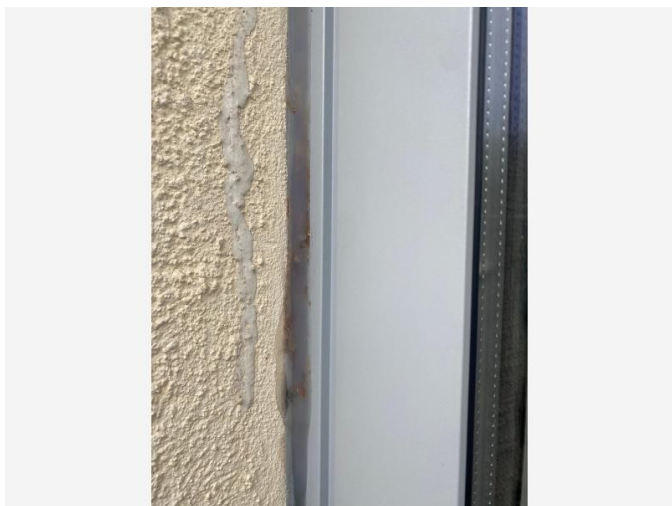
Situeringsfoto

**Reden:** De ruimte is met synthetische siliconen opgevuld.

**Uitleg van de asbestdeskundige:** De ramen zijn uit aluminium met dubbele beglazing en thermische onderbreking vervaardigd.

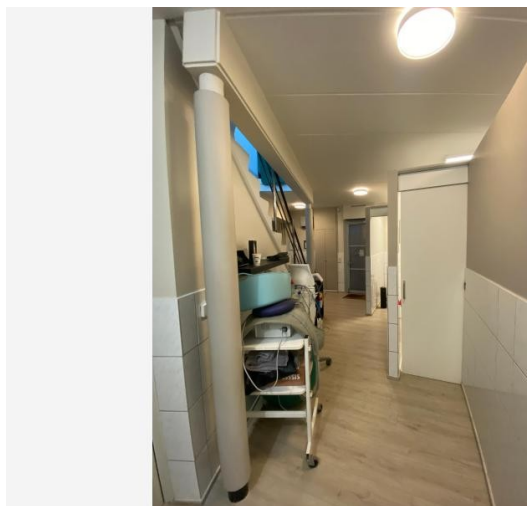
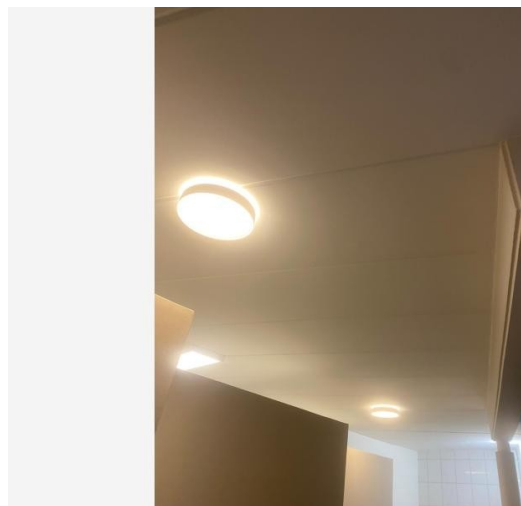
De plafonds zijn betongewelven.

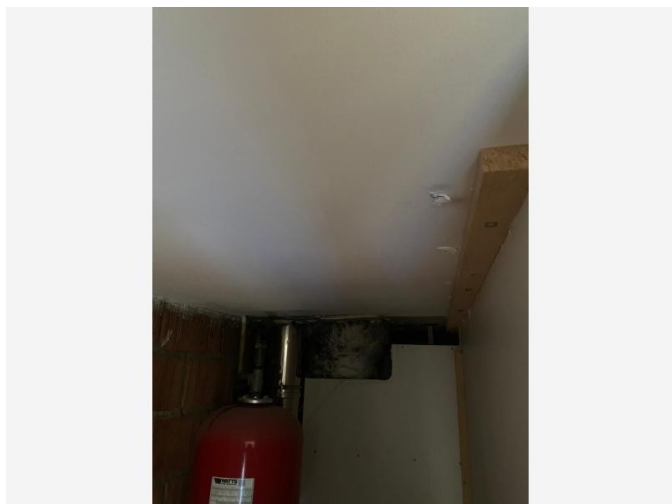
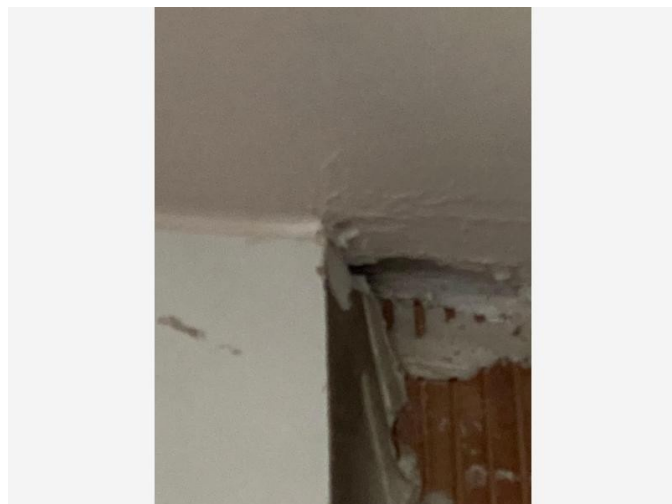
Geen asbest

| # | Type | Referentie | Resultaat |
|---|---|---|---|
| 7.1 | Mengmonster | St. 2 | Geen asbest |

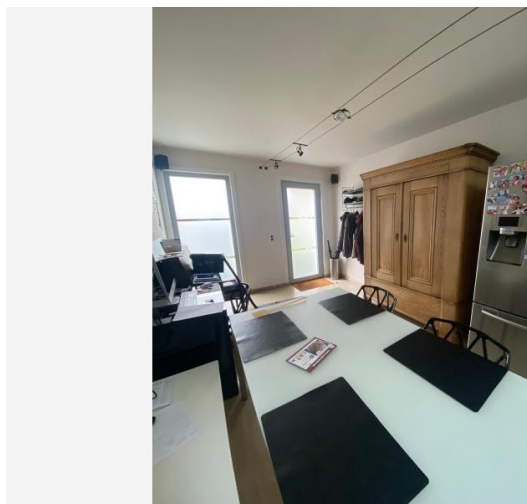
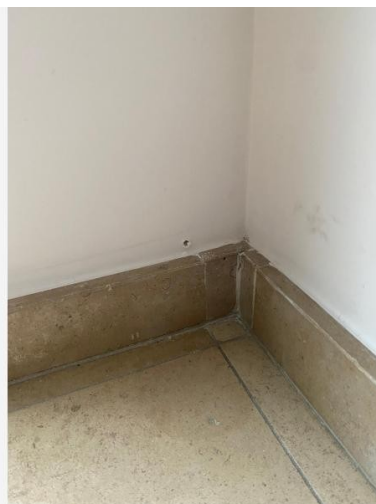
## Fiche 8: Pleisterwerk muren woonhuis

Geen asbest

| # | Type | Referentie | Resultaat |
|---|---|---|---|
| 8.1 | Mengmonster | St. 1 | Geen asbest |

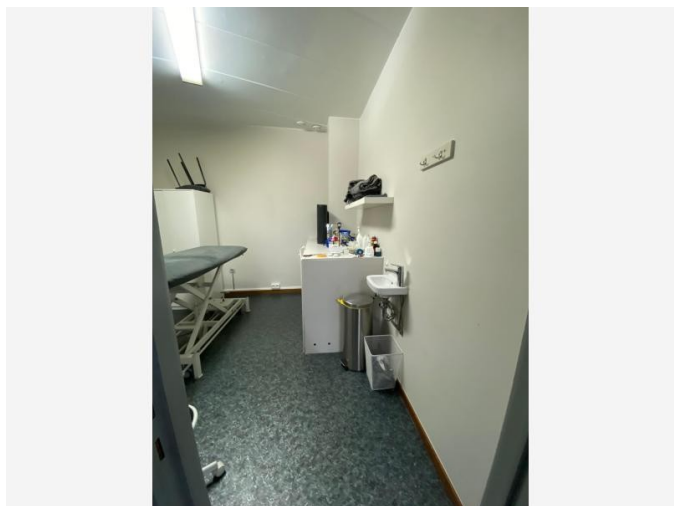
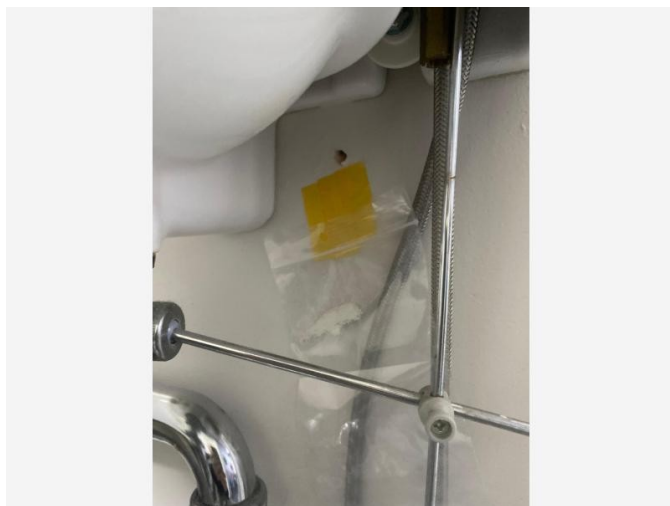
Geen asbest

| # | Type | Referentie | Resultaat |
|---|---|---|---|
| 9.1 | Mengmonster | St. 5 | Geen asbest |

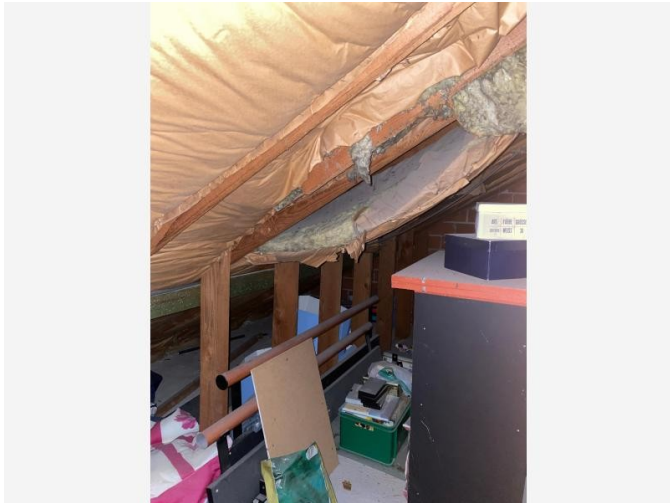
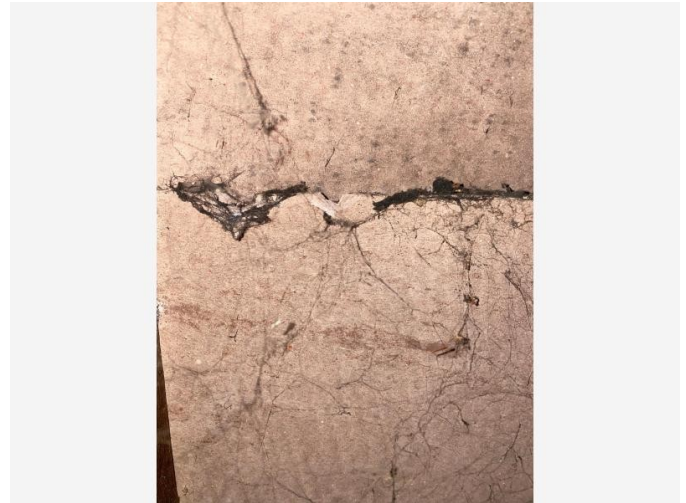
Geen asbest

| # | Type | Referentie | Resultaat |
|---|---|---|---|
| 10.1 | Puntmonster | St. 4 | Geen asbest |

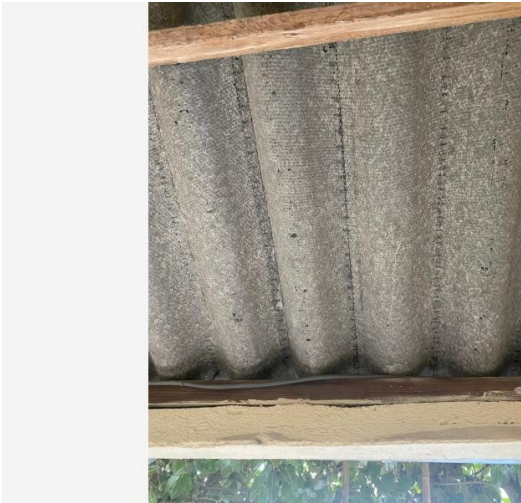
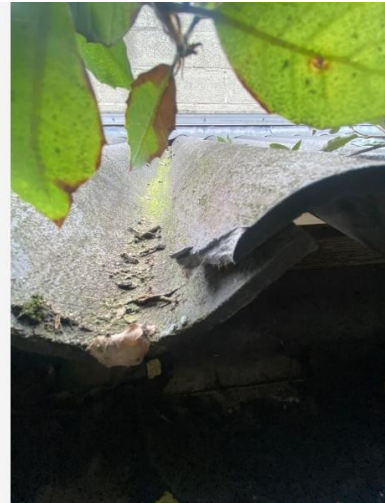
## Fiche 11: Golfplaat

Geen asbest

| # | Type | Referentie | Resultaat |
|---|---|---|---|
| 11.1 | Puntmonster | St. 3 | Geen asbest |
